DEKRA's commission No. : PKOL(W)/LODZ/19867/25/03/18  
commission/ damage No. : 20/030827  
Date of commission: 18-03-2025

| Manufacturer | VOLVO |
| Type / version | V60 D3 Drive-E Ocean Race aut |
| Registration /record No. | SB966AM |

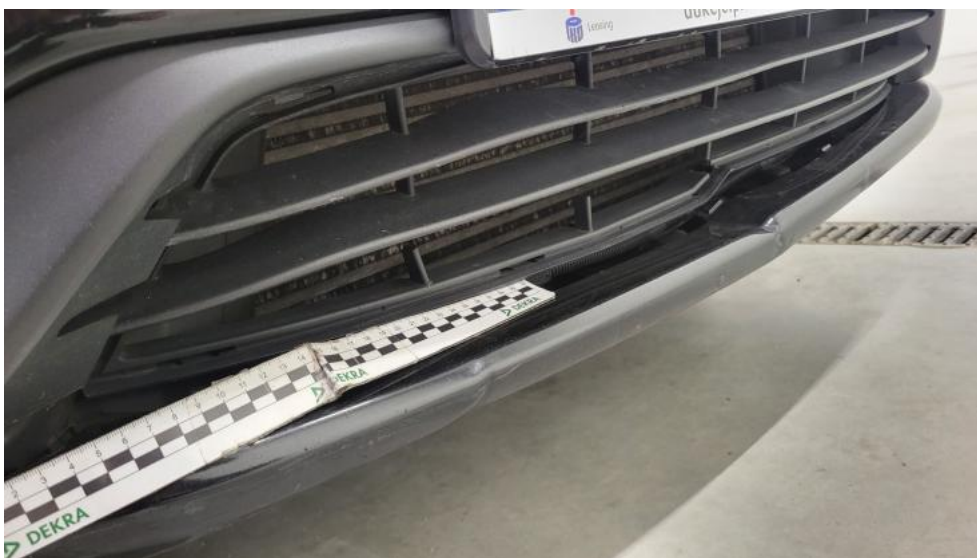
**Photo 38.**  
Kratka zderzaka prz. - Pęknięcie/rozerwanie 1

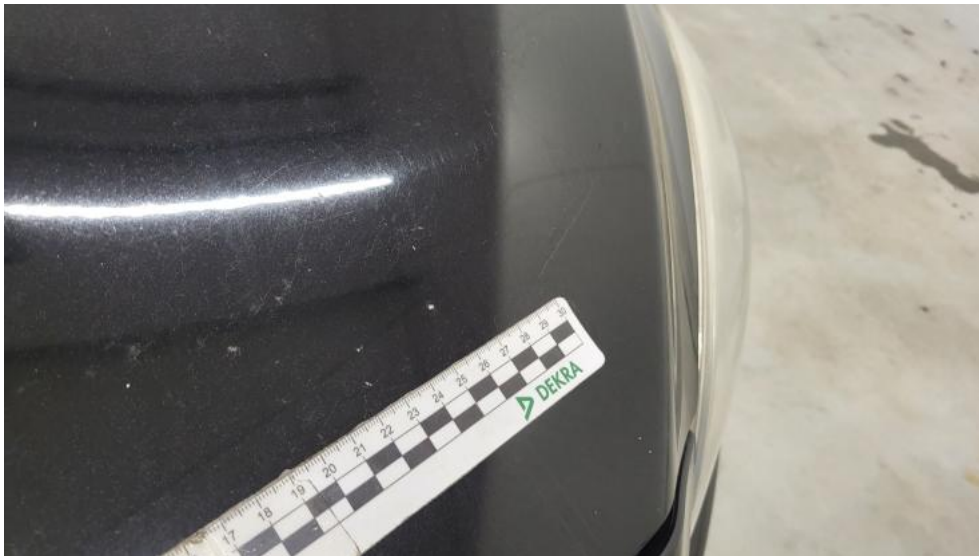
Pokrywa komory silnika - Rysa/odprysk 1

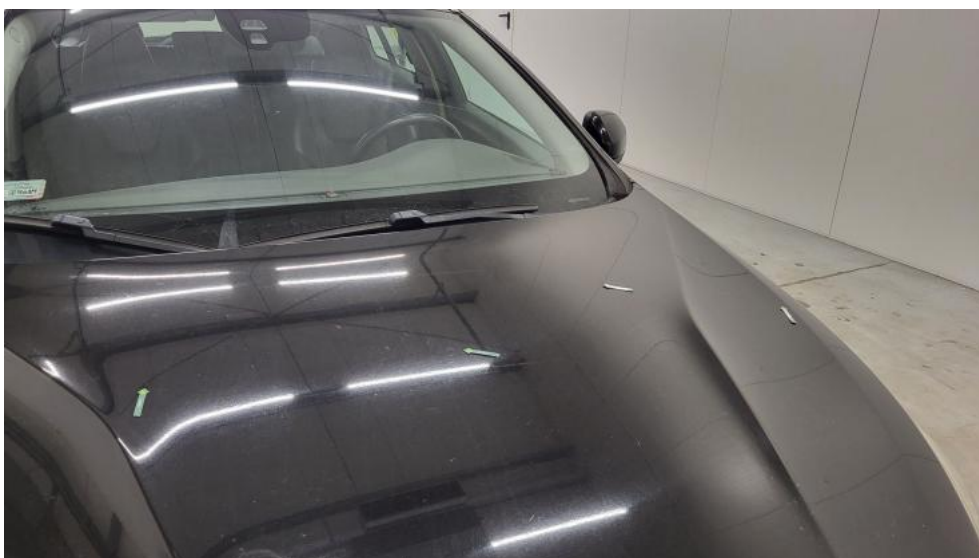
Pokrywa komory silnika - Wgniecenie/odkształcenie 1

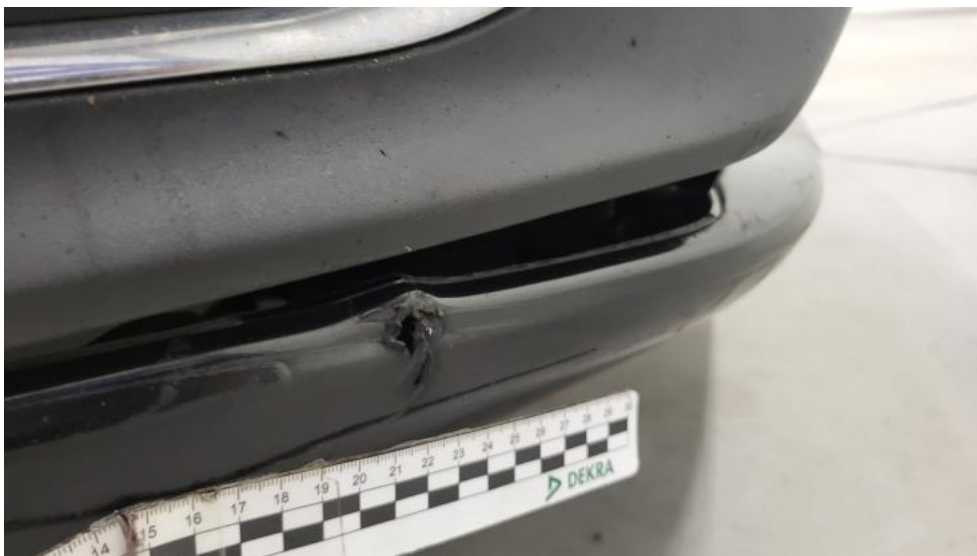
Zderzak - Pęknięcie/rozerwanie 1

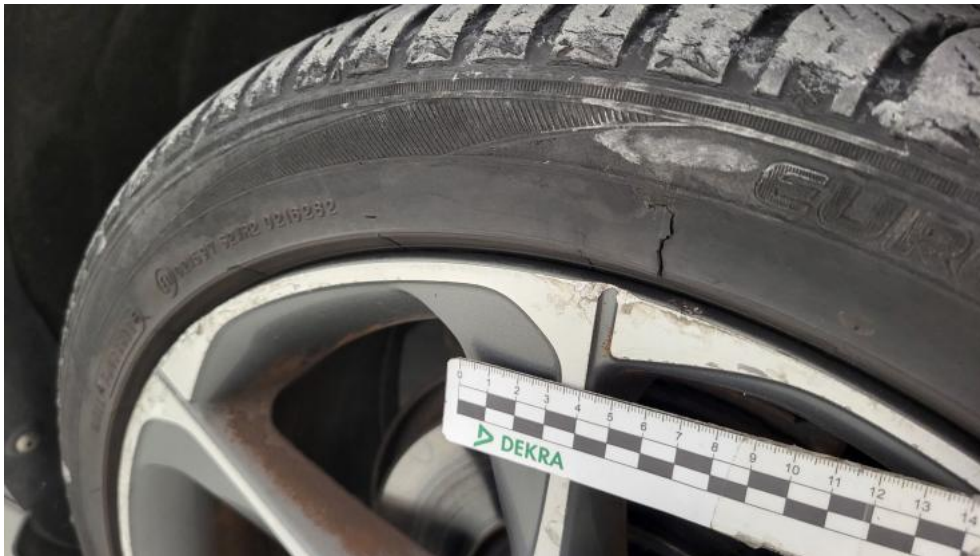
Felga aluminiowa przednia P - Rysa/odprysk 1

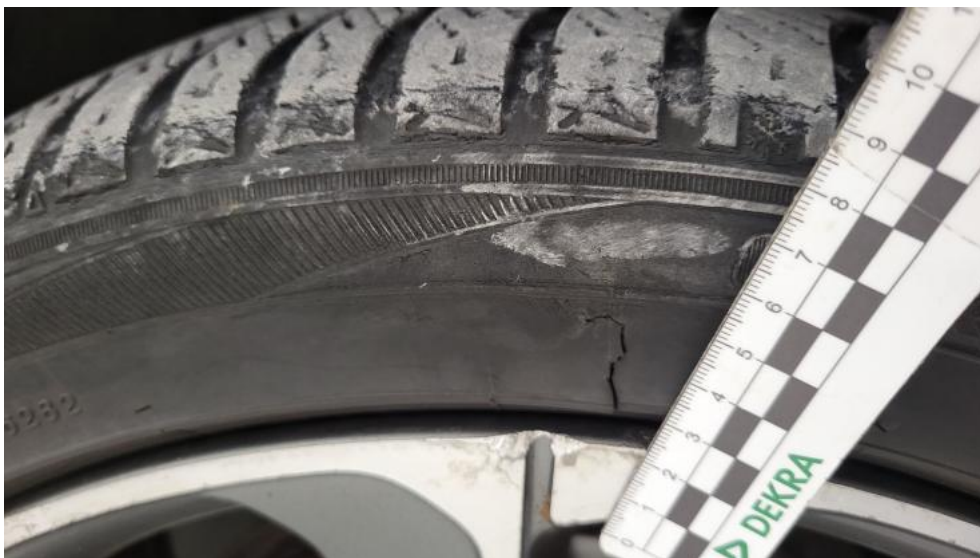
Opona przednia P - Pęknięcie/rozerwanie 1

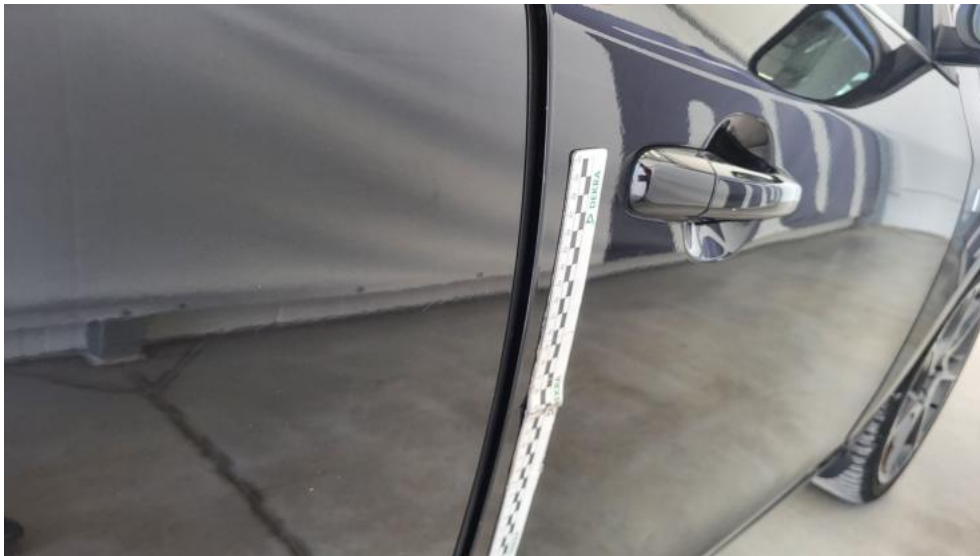
Drzwi przednie P - Rysa/odprysk 1

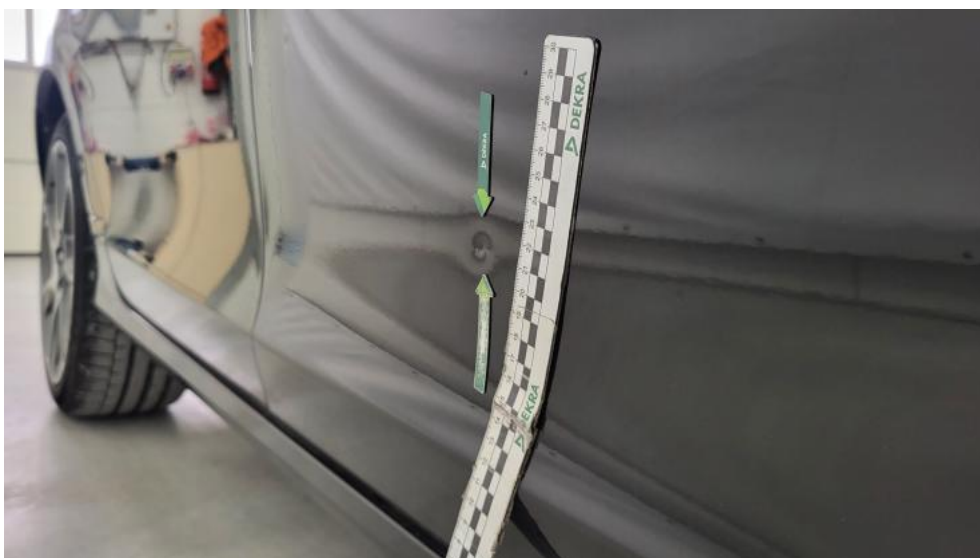
Drzwi przednie P - Wgniecenie/odkształcenie 1

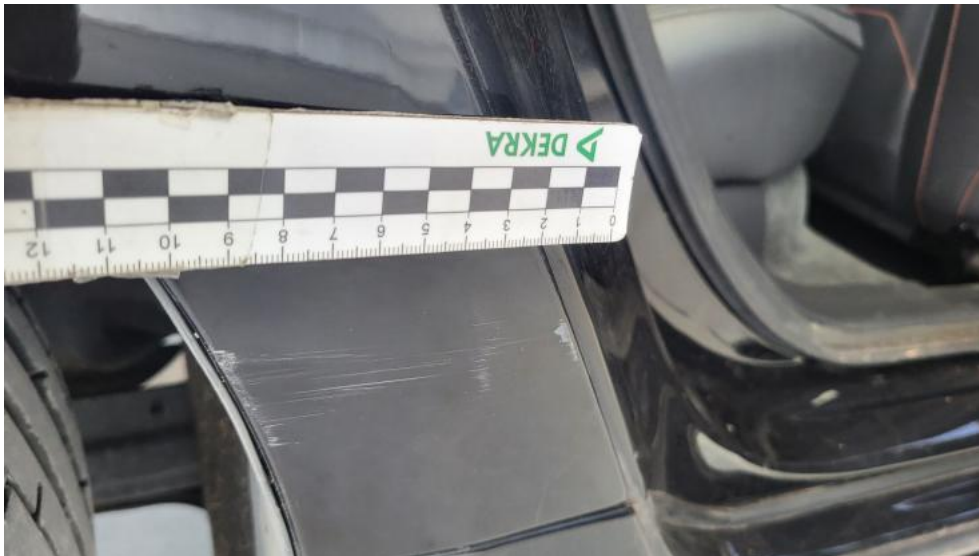
Błotnik tylny P / Ściana boczna P - Rysa/odprysk 1

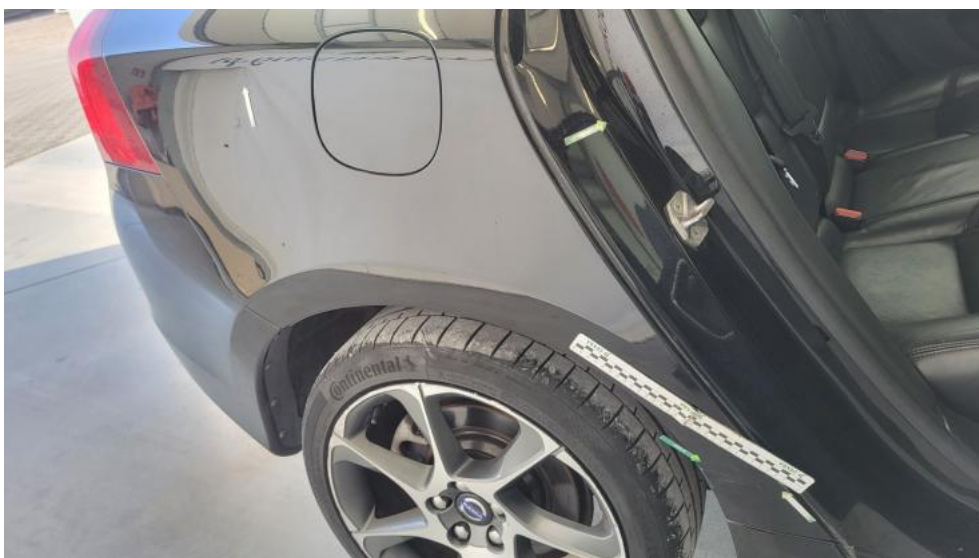
Błotnik tylny P / Ściana boczna P - Wgniecenie/odkształcenie 1

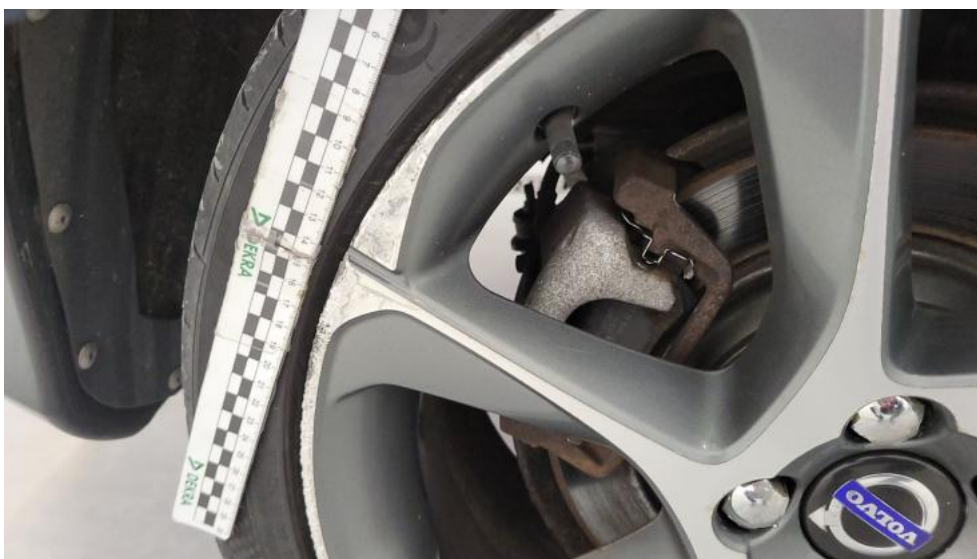
Felga aluminiowa tylna P - Rysa/odprysk 1

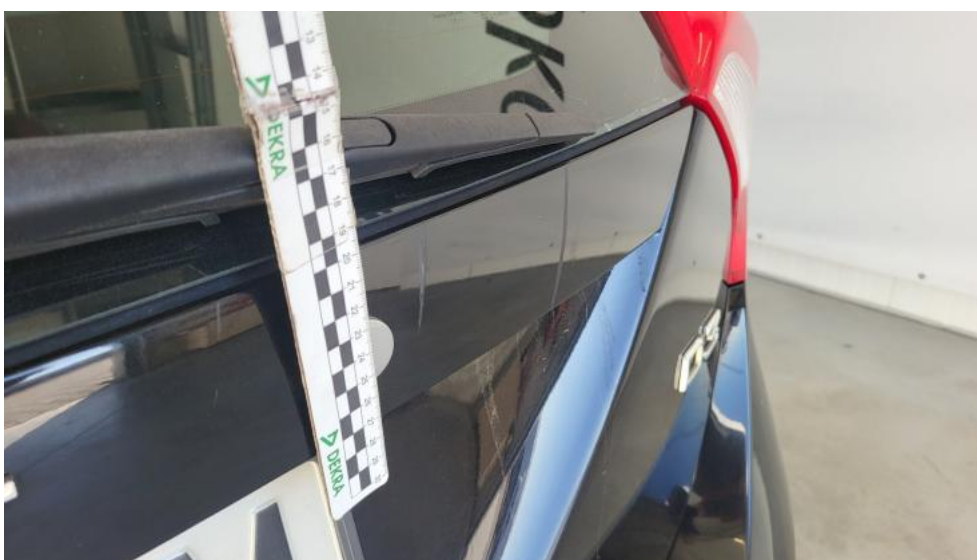
Pokrywy bagażnika - Rysa/odprysk 1

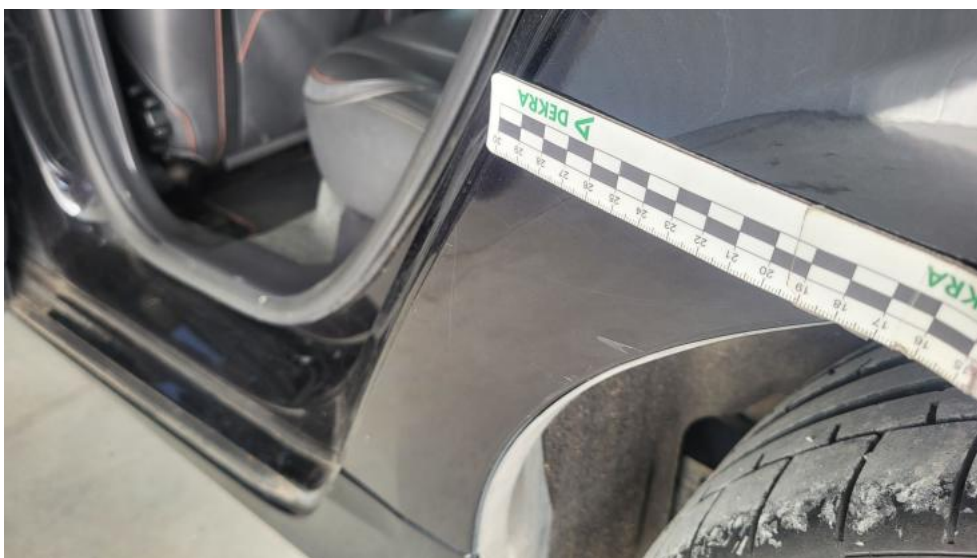
Łotnik tylny L / Ściana boczna L - Rysa/odprysk 1

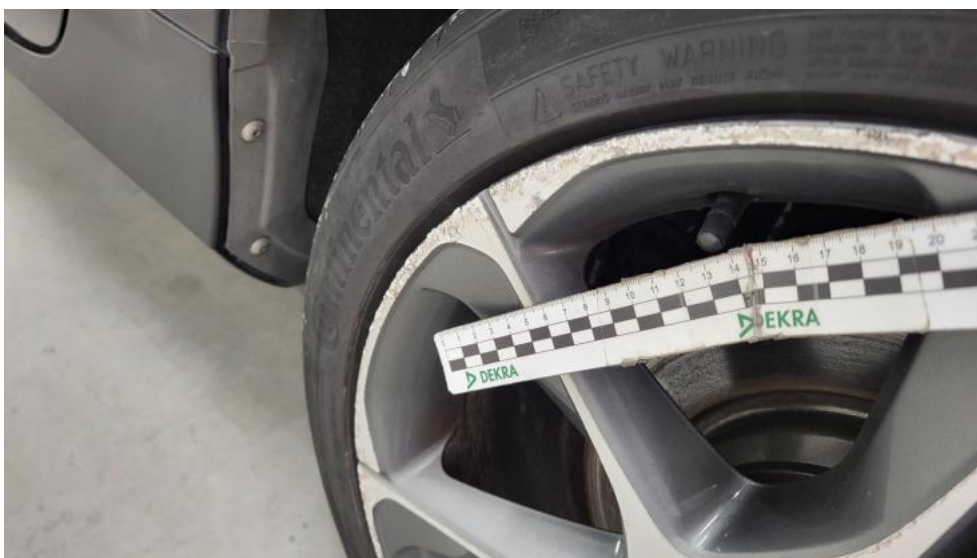
Felga aluminiowa tylna L - Rysa/odprysk 1

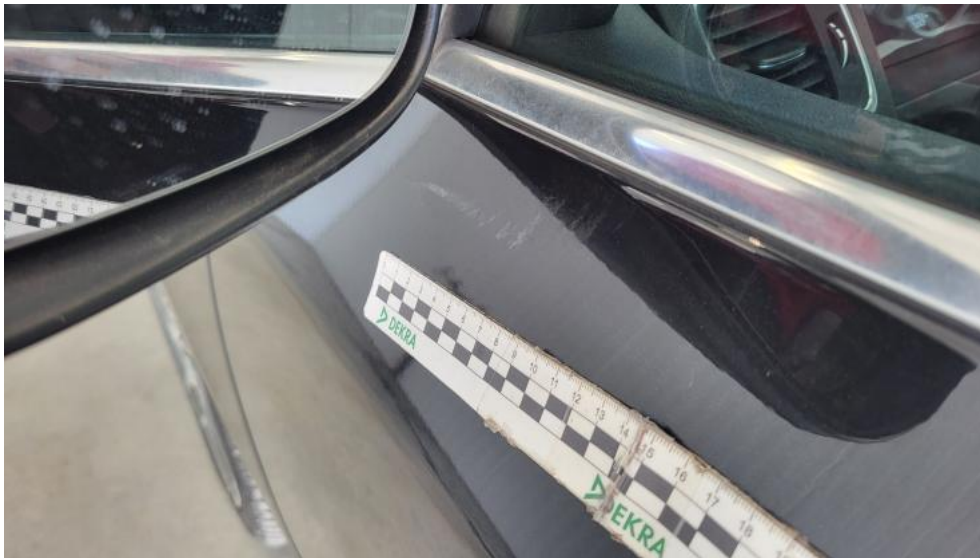
Drzwi przed L - Inne 2

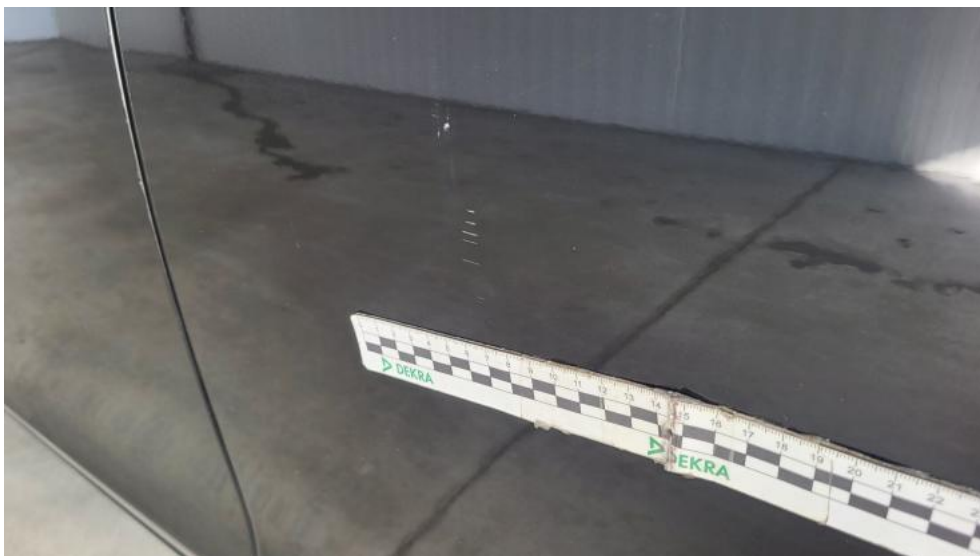
Drzwi tylne L - Rysa/odprysk 1

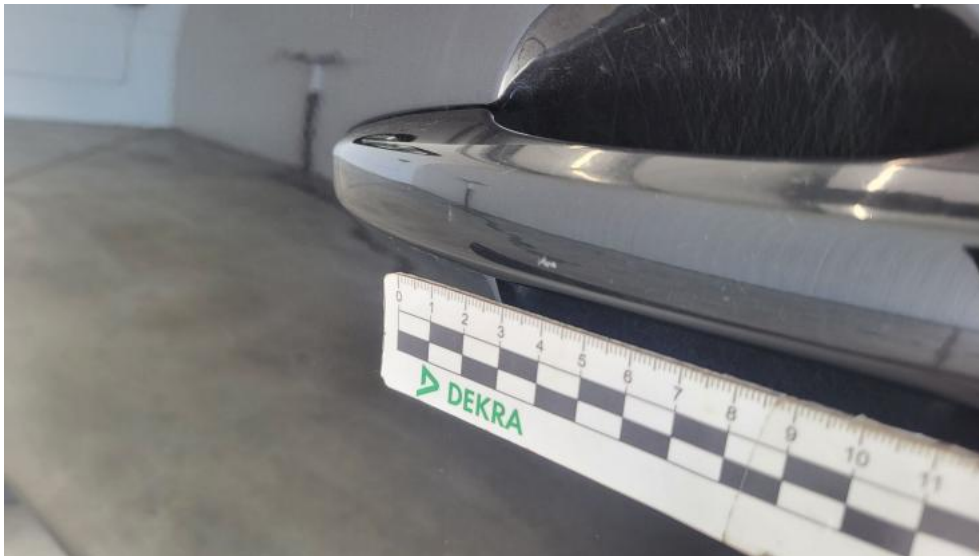
Klamka drzwi prz L - Rysa/odprysk 1

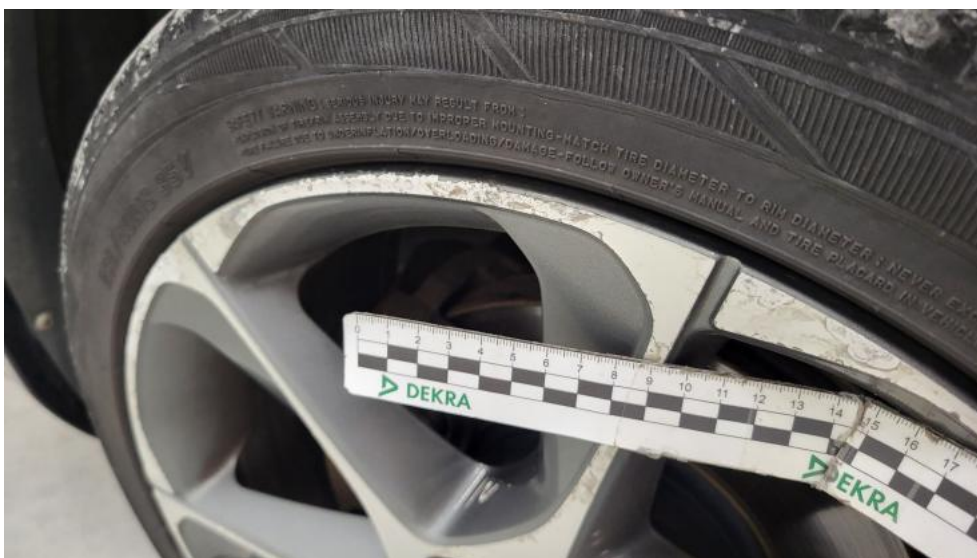
Felga Aluminiowa przednia L - Rysa/odprysk 1

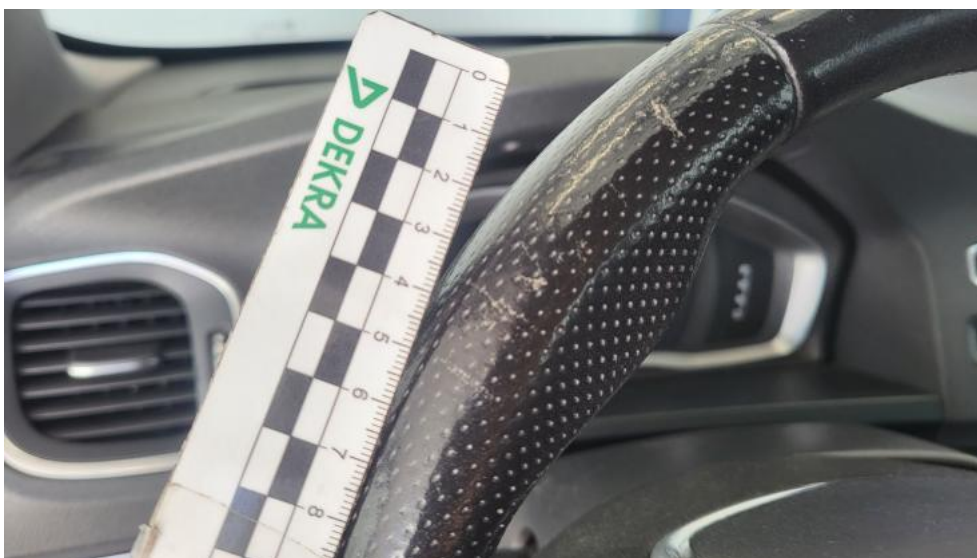
Koło kierownicy - Rysa/odprysk 1

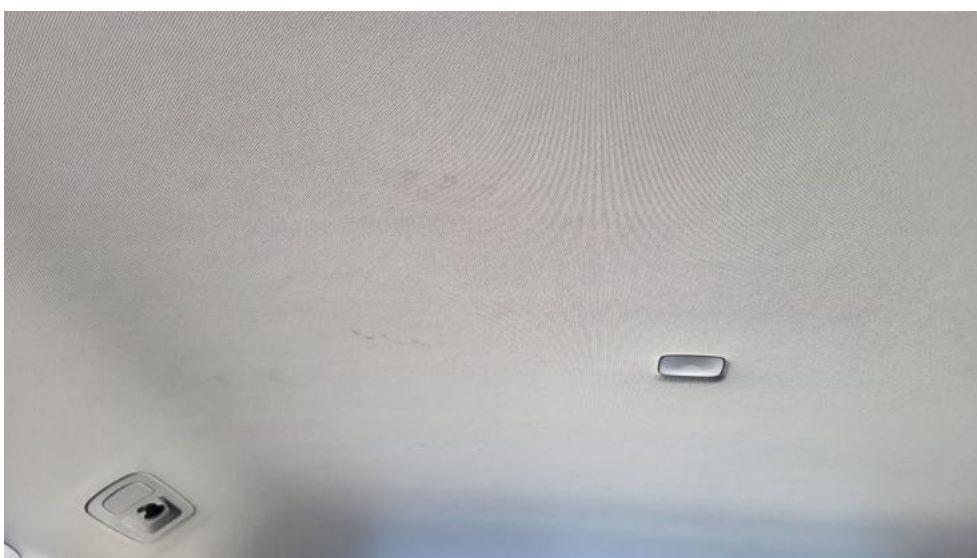
Podsufitka - Inne 1

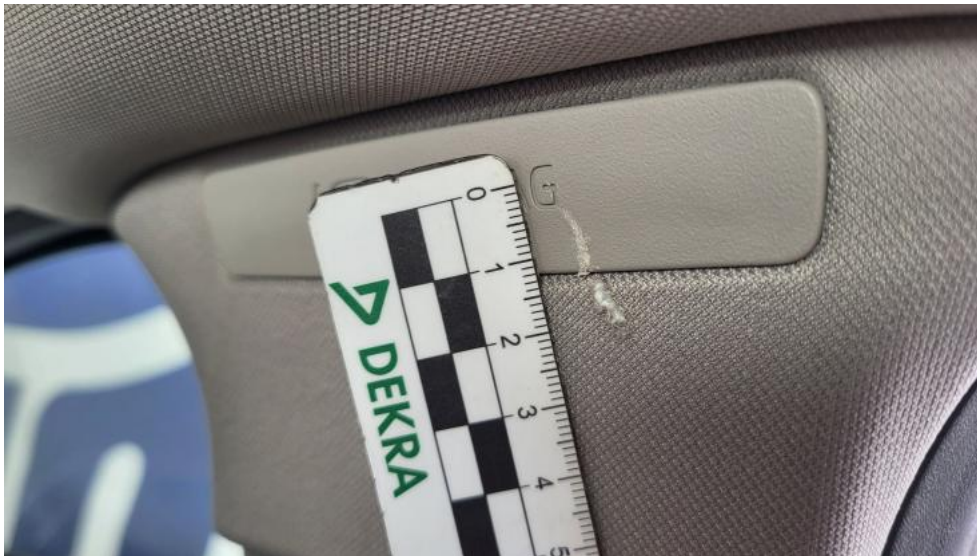
Wykładzina(y) słupka środkowego P - Pęknięcie/rozerwanie 1

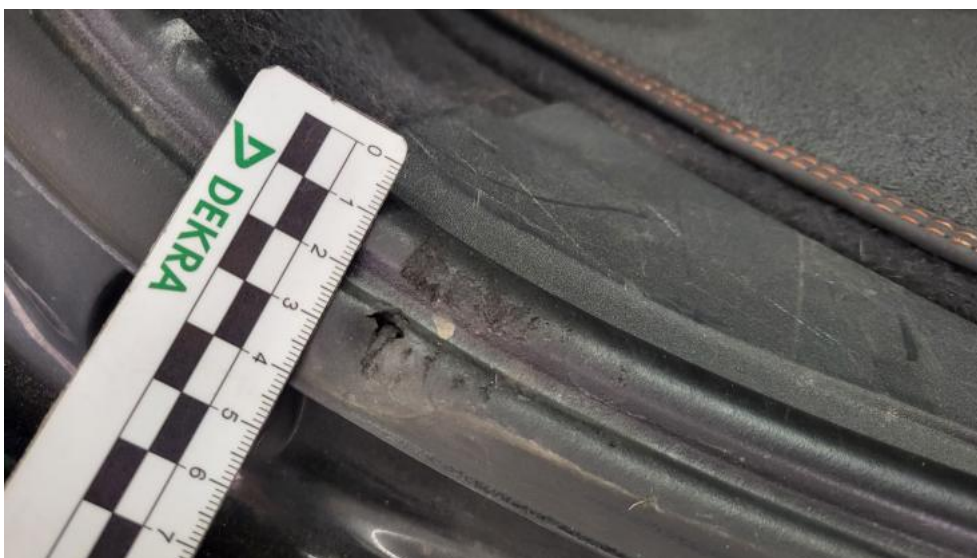
Uszczelka pokrywy tylnej - Pęknięcie/rozerwanie 1

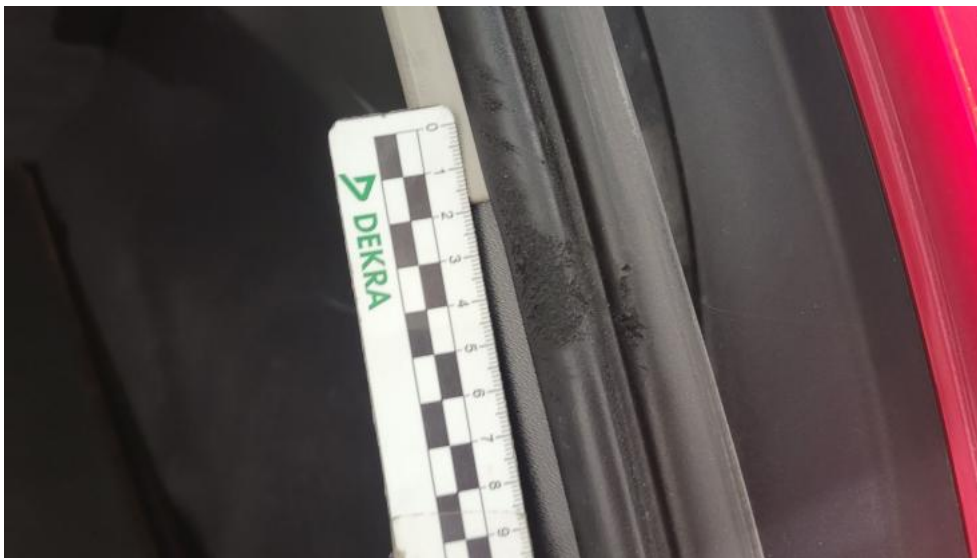
Uszczelka pokrywy tylnej - Inne 1
