Nr zlecenia DEKRA: PKOL(W)/LODZ/63979/26/07/10  
Nr zlecenia/szkody: 23/021653  
Data zlecenia: 10-07-2026

**DEKRA Polska - Centrala**  
02-673 Warszawa, ul. Konstruktorska 12A

| Producent | MERCEDES-BENZ |
| Typ/wersja | GLA 200 7G-DCT Urban |

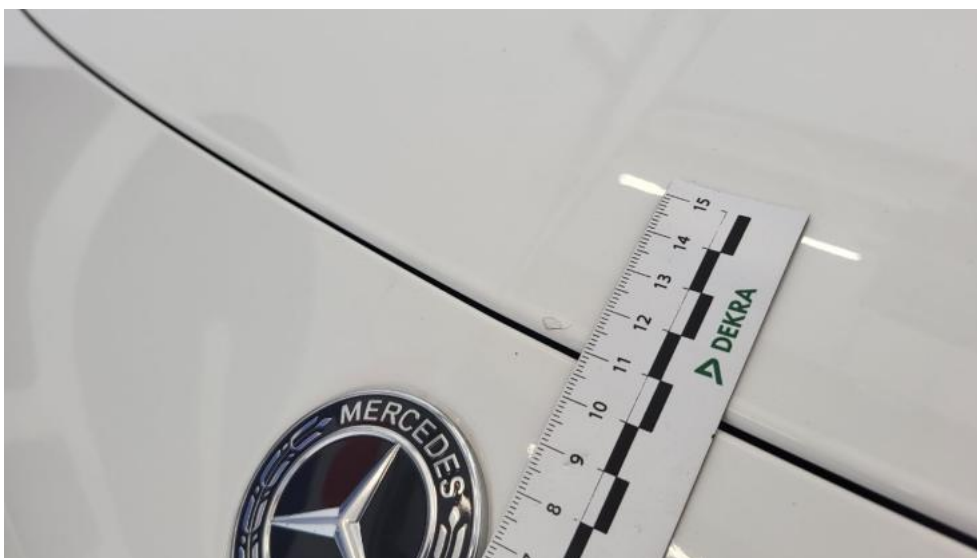
**Fot. 42.**  
Pokrywa komory silnika - Rysa/odprysk 1

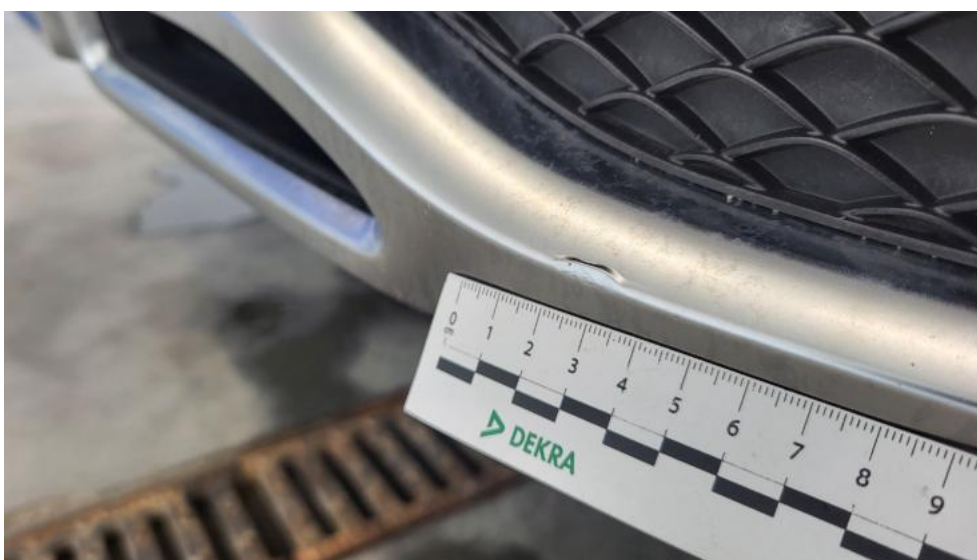
**Fot. 44.**

Spoiler zderzaka przedniego - Wgniecenie/odkształcenie 1

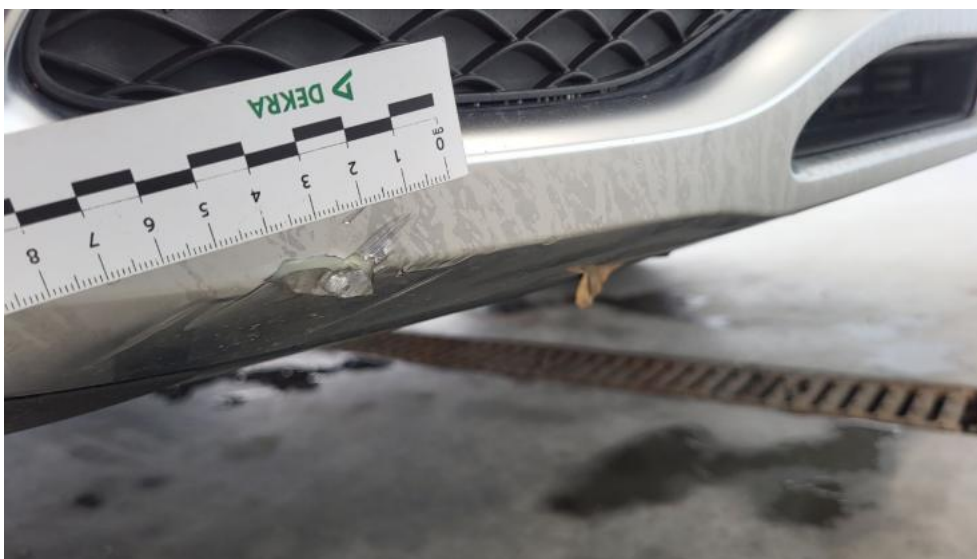
**Fot. 45.**

Spoiler zderzaka przedniego - Pęknięcie/rozerwanie 1

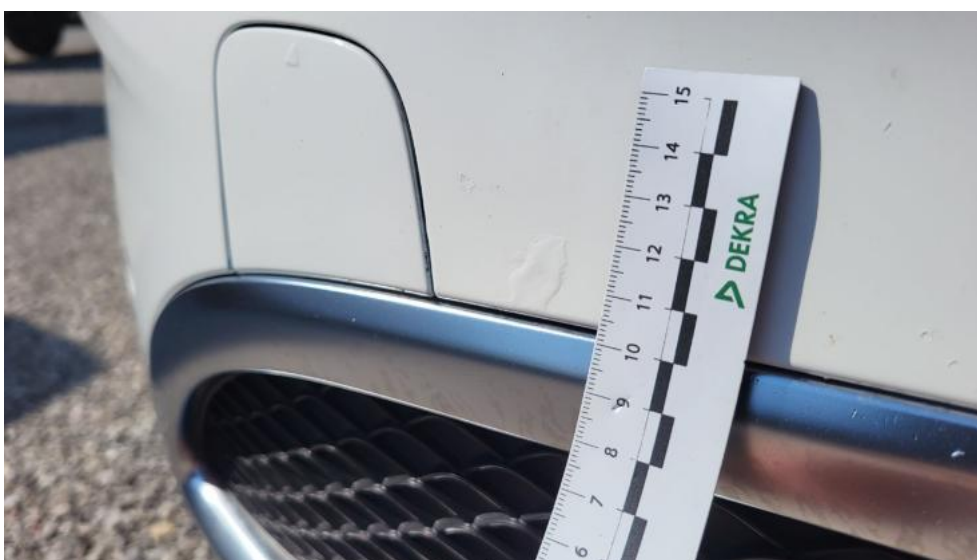
**Fot. 48.**

Zderzak - Inne 1

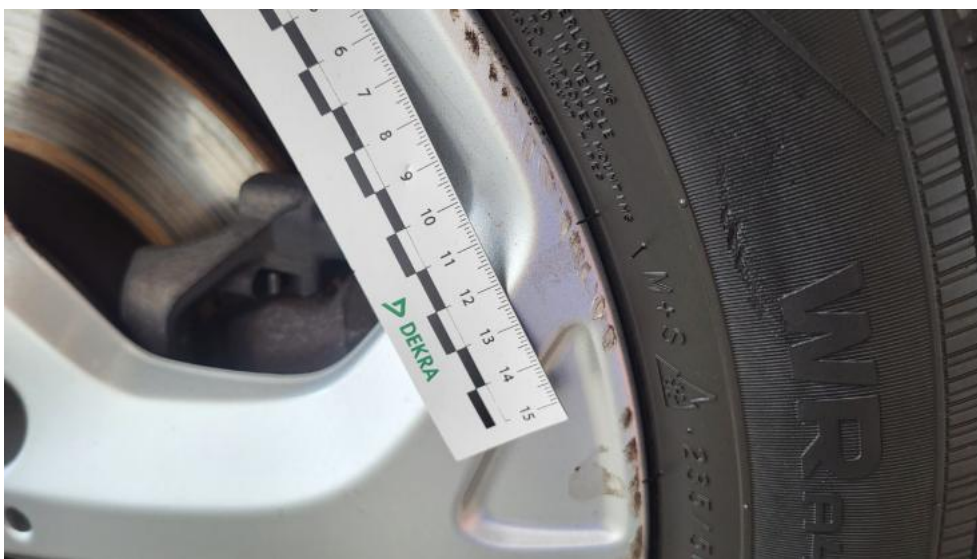
**Fot. 49.**

Felga aluminiowa przednia P - Rysa/odprysk 1

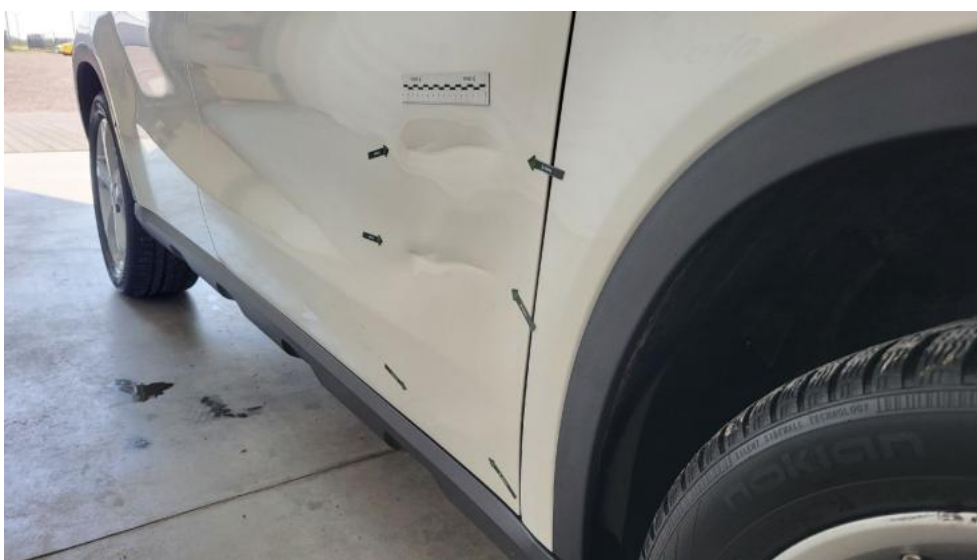
**Fot. 50.**

Drzwi przednie P - Wgniecenie/odkształcenie 1

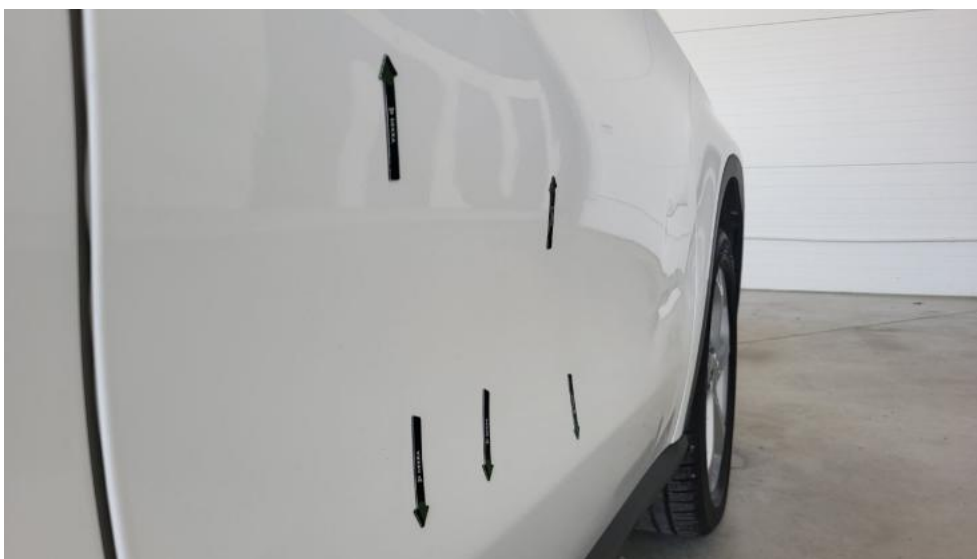
**Fot. 51.**

Drzwi przednie P - Wgniecenie/odkształcenie 2

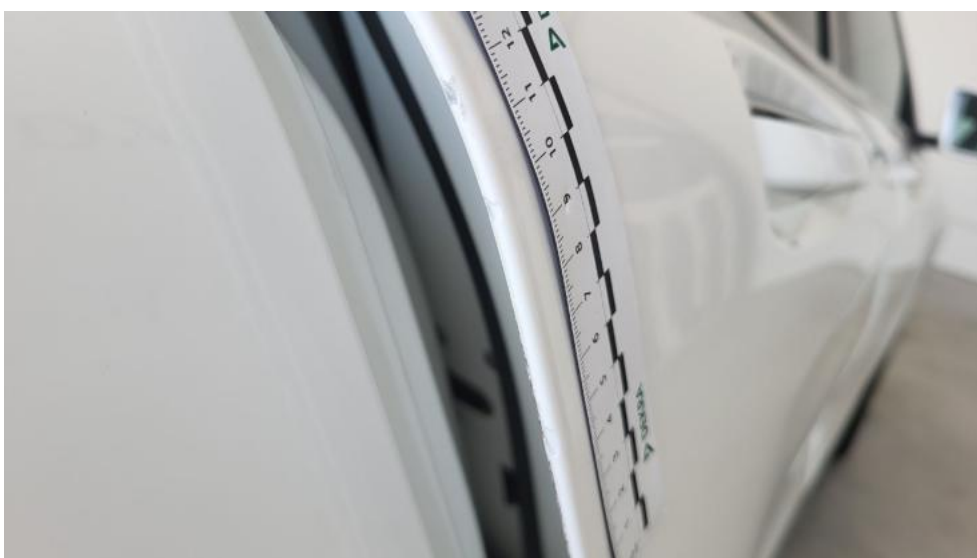
**Fot. 52.**

Drzwi tylne P - Rysa/odprysk 1

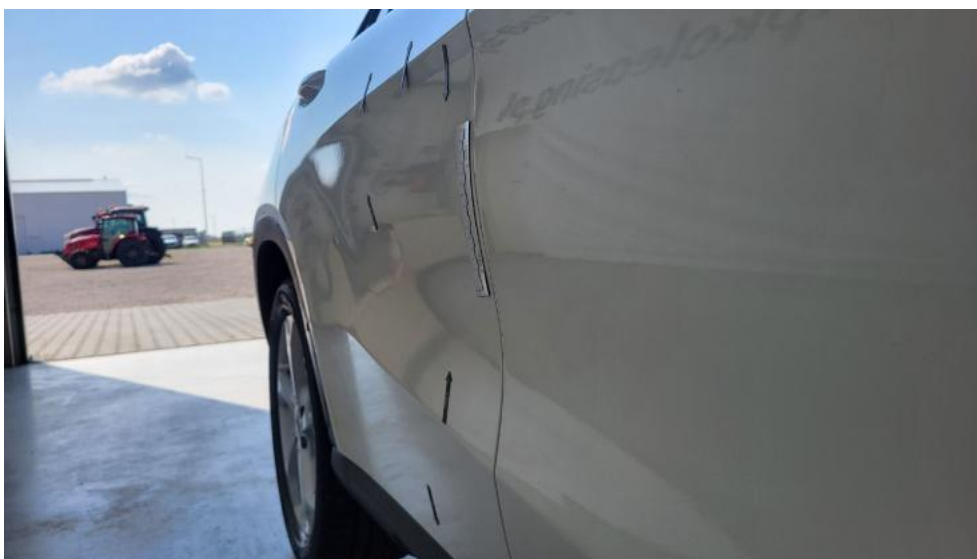
**Fot. 53.**

Drzwi tylne P - Wgniecenie/odkształcenie 1

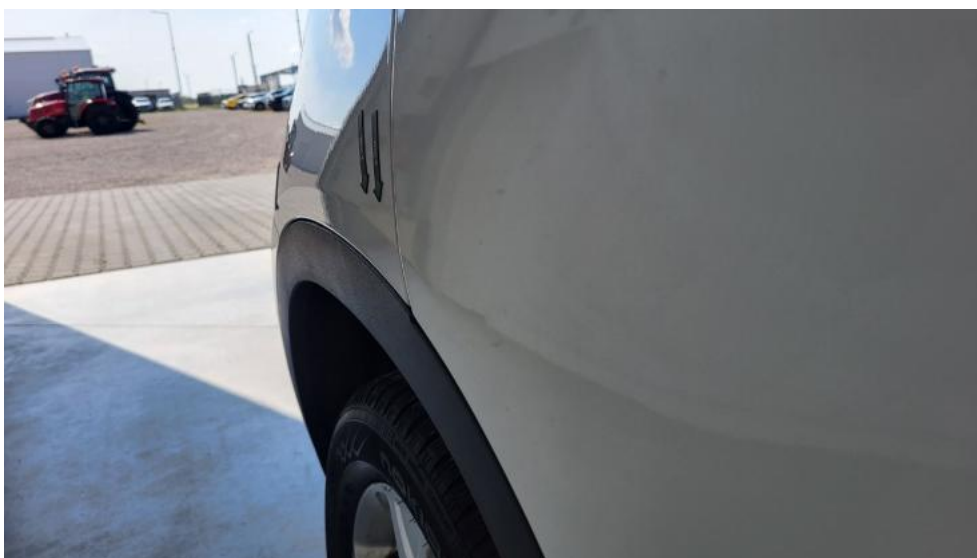
**Fot. 54.**

Łotnik tylny P / Ściana boczna P - Wgniecenie/odkształcenie 1

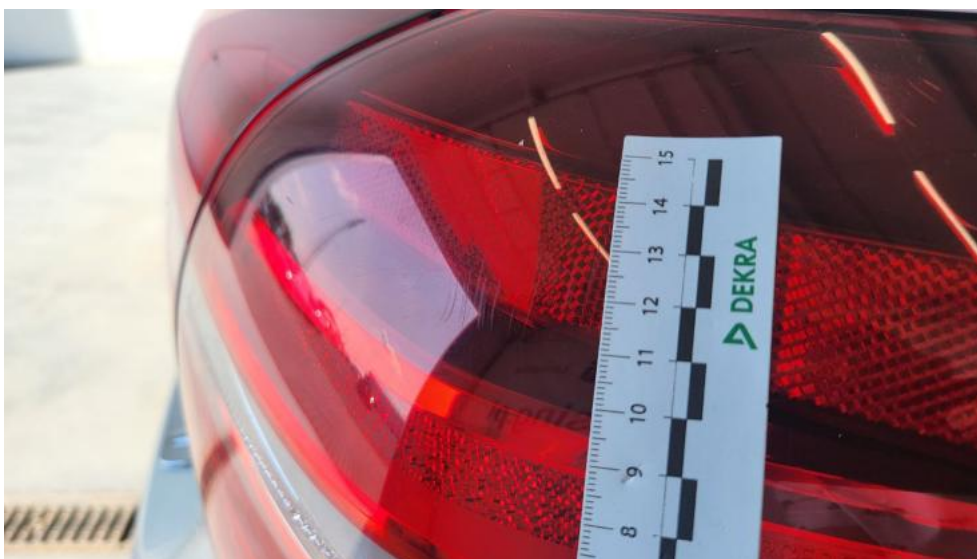
**Fot. 55.**

Lampa tylna zew P - Rysa/odprysk 1

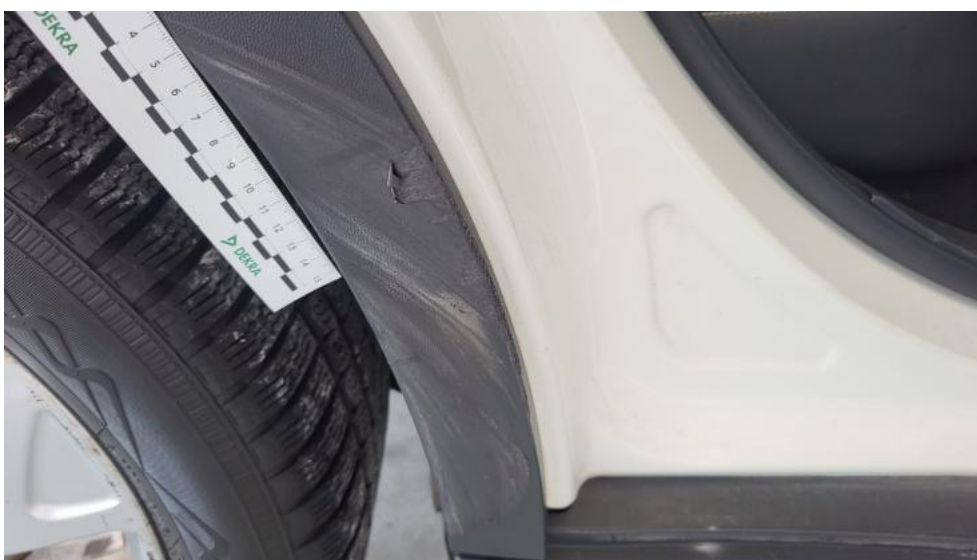
**Fot. 56.**

Listwa krawędzi błotnika tyl P - Rysa/odprysk 1

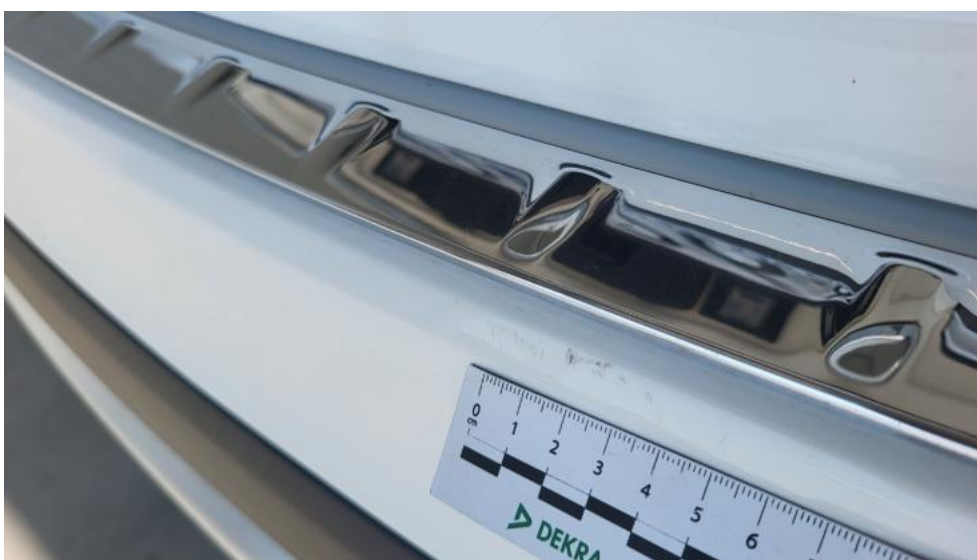
**Fot. 58.**

Zderzak tylny - Rysa/odprysk 1

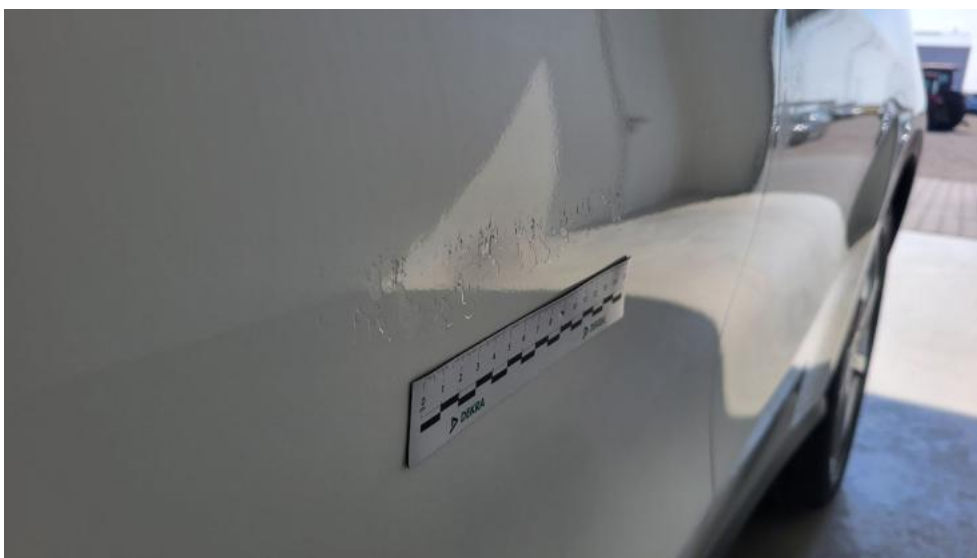
**Fot. 62.**

Drzwi przed L - Rysa/odprysk 2

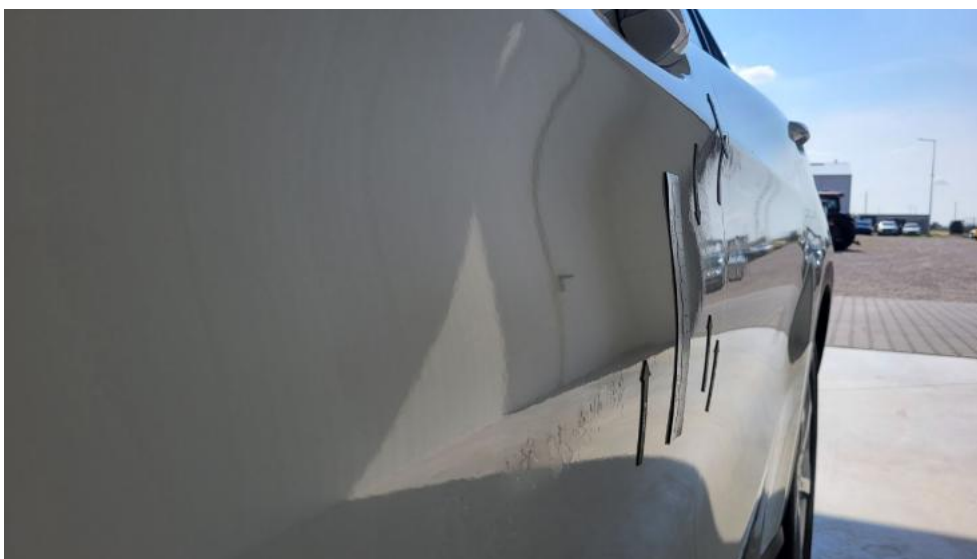
**Fot. 63.**

Drzwi przed L - Wgniecenie/odkształcenie 1

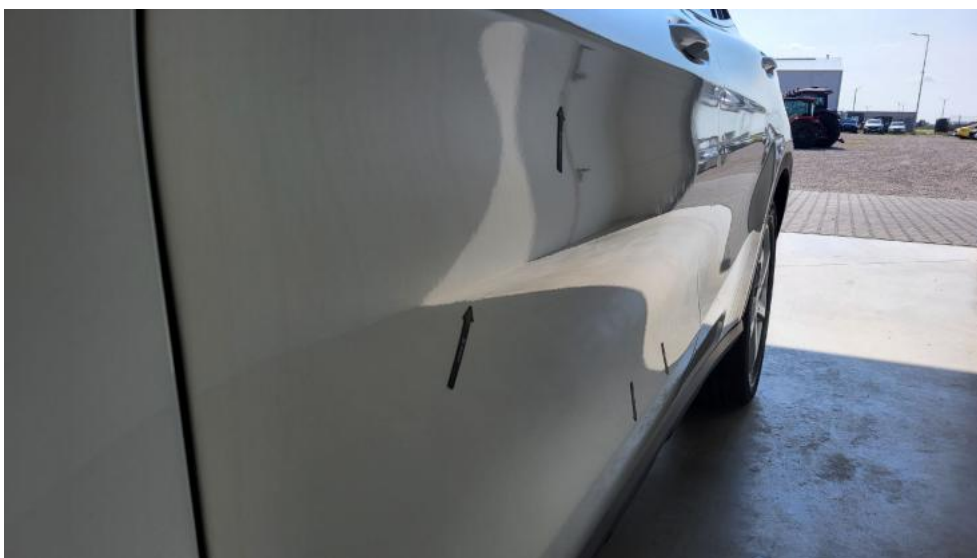
**Fot. 64.**

Drzwi przed L - Wgniecenie/odkształcenie 2

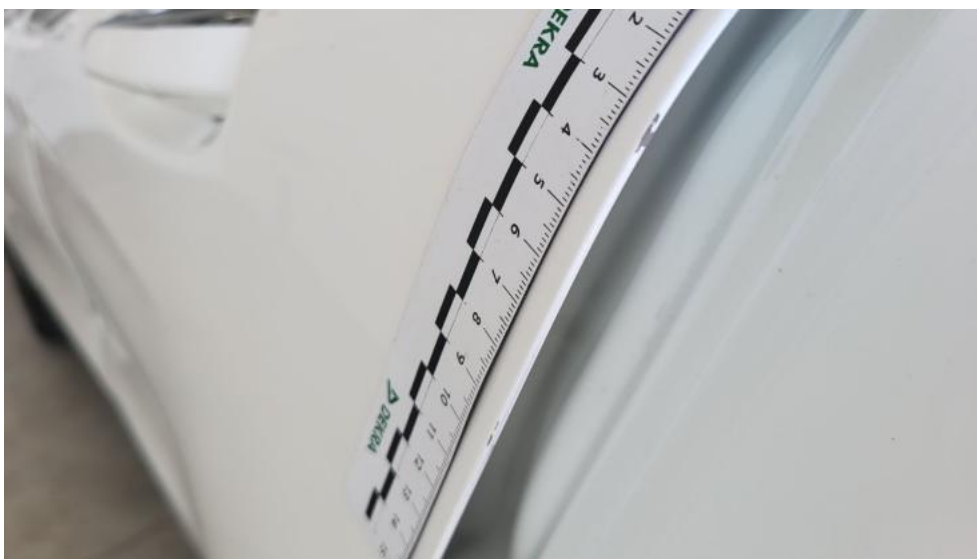
**Fot. 65.**

Drzwi tylne L - Rysa/odprysk 1

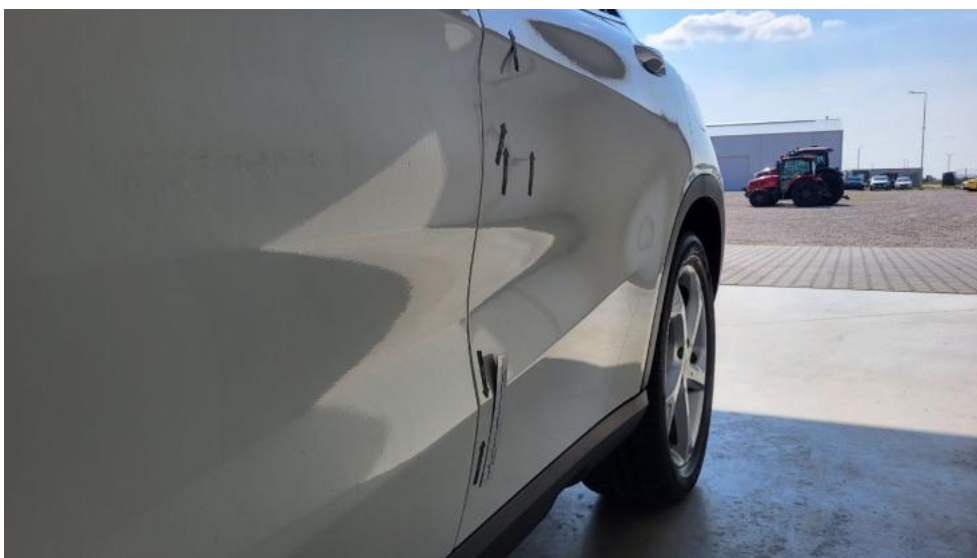
**Fot. 66.**

Drzwi tylne L - Wgniecenie/odkształcenie 1

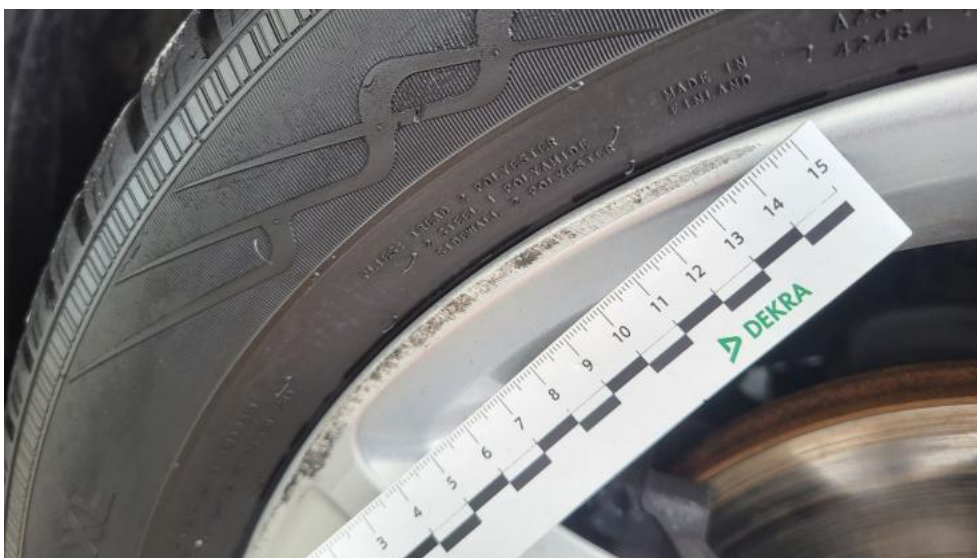
**Fot. 70.**

Felga Aluminiowa przednia L - Rysa/odprysk 1

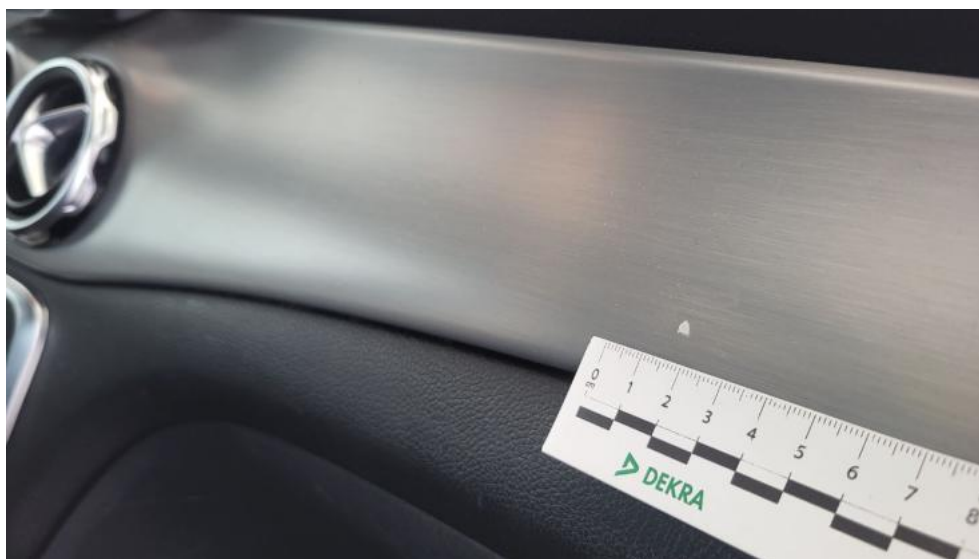
**Fot. 71.**

Deska rozdzielcza - Rysa/odprysk 1

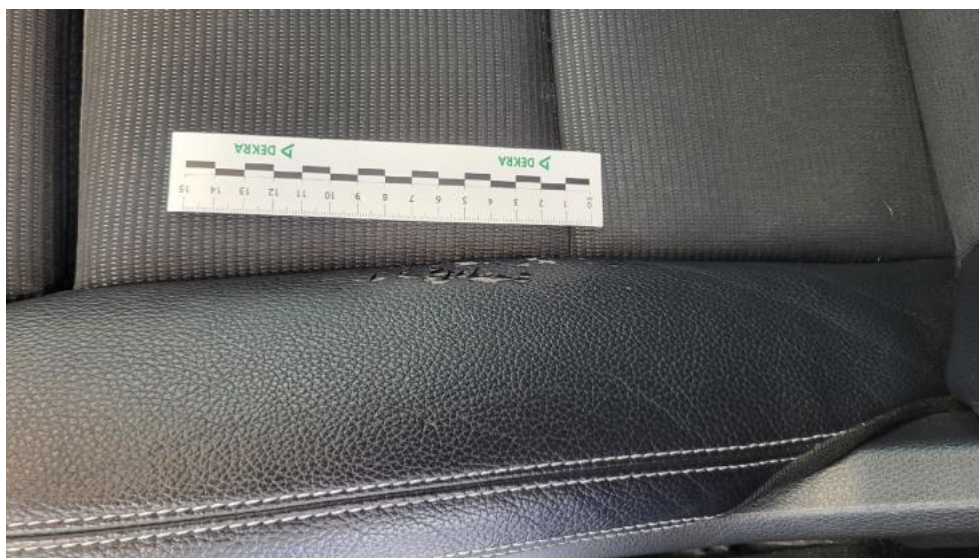
**Fot. 72.**

Fotel prz. lew. - Pęknięcie/rozerwanie 1

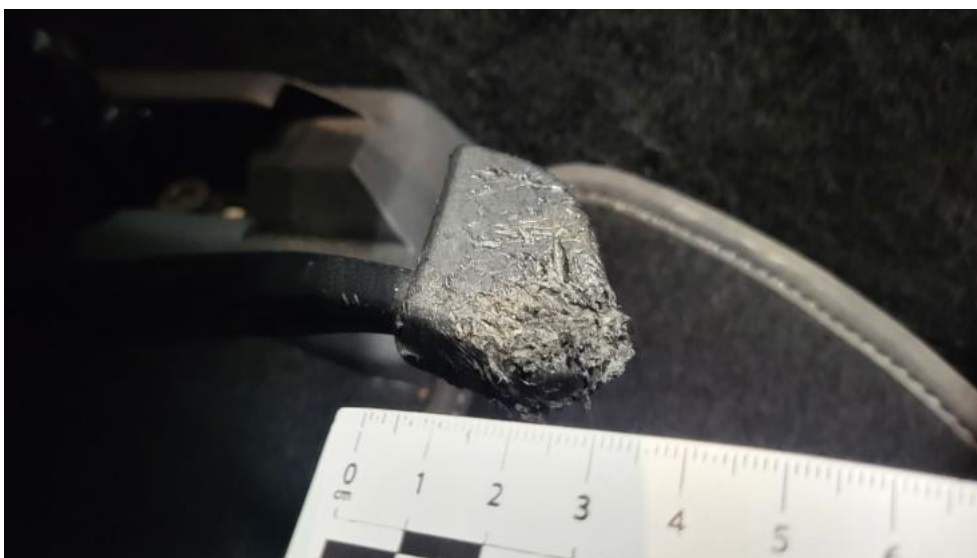
**Fot. 74.**  
Fotel prz. praw. - Rysa/odprysk 1

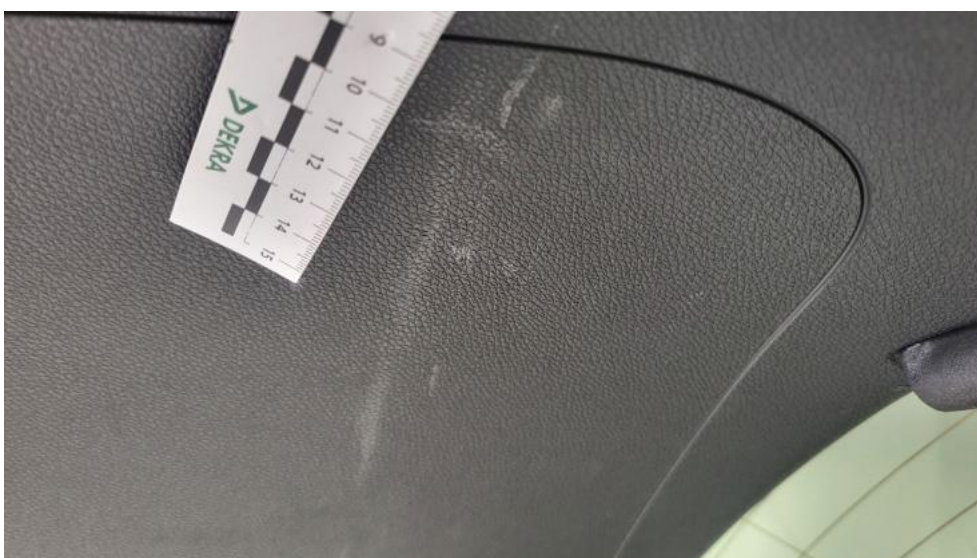
**Fot. 78.**

Wykładzina pokrywy tylnej - Rysa/odprysk 1
