DEKRA's commission No. : PKOL(W)/LODZ/55846/26/06/17  
commission/ damage No. : 25/030558  
Date of commission: 17-06-2026

| Manufacturer | AUDI |
| Type / version | Q7 TDI mHEV 210 kW Quattro S Line Tiptr. |
| Registration /record No. | DX78497 |

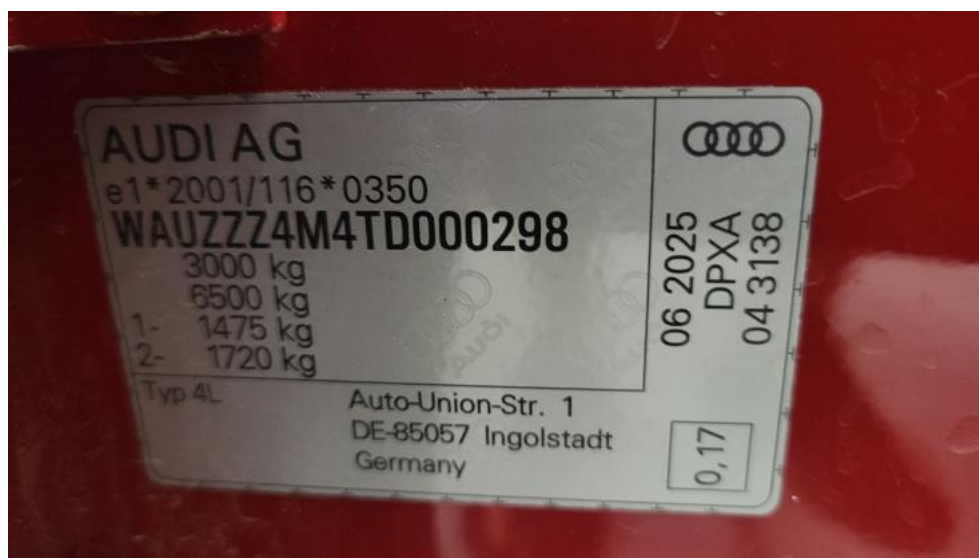
**Photo 22.**

Brak półki bagażnika. Rysy na samochodzie. W homologacji, fakturze zakupu, tabliczce znamionowej plus informacja z ASO Okęcie prawidłowa moc pojazdu 210KW.

Tabliczka znamionowa

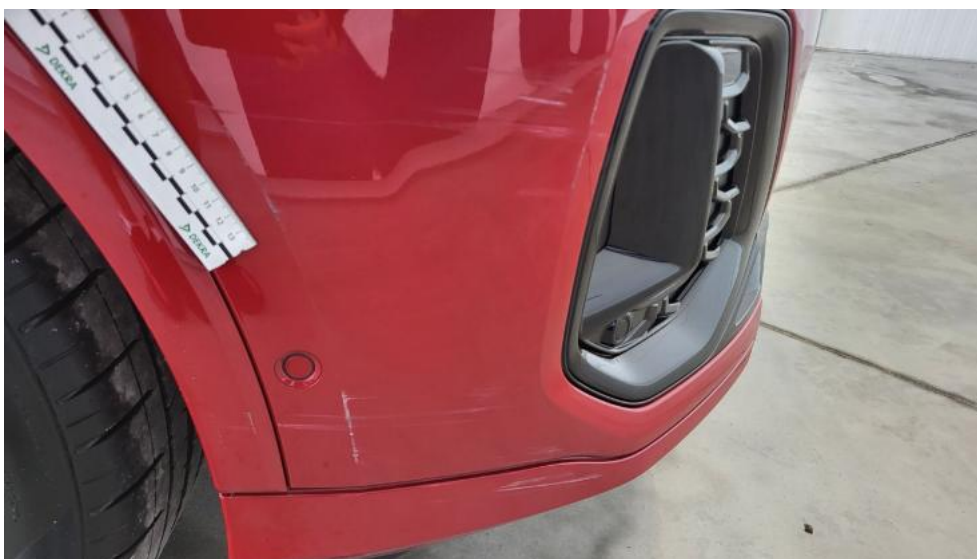
**Photo 47.**

Zderzak - Rysa/odprysk 1

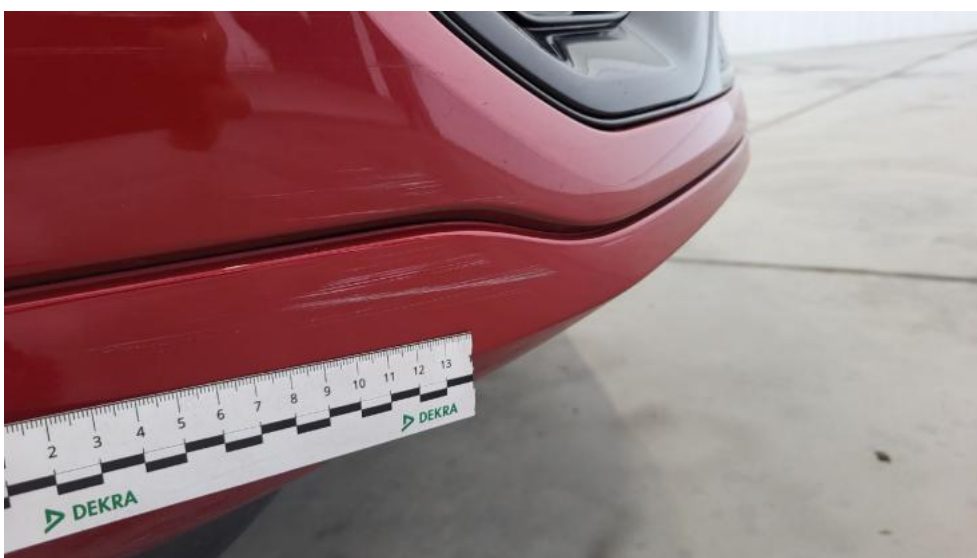
**Photo 48.**

Zderzak przedni cz P - Rysa/odprysk 1

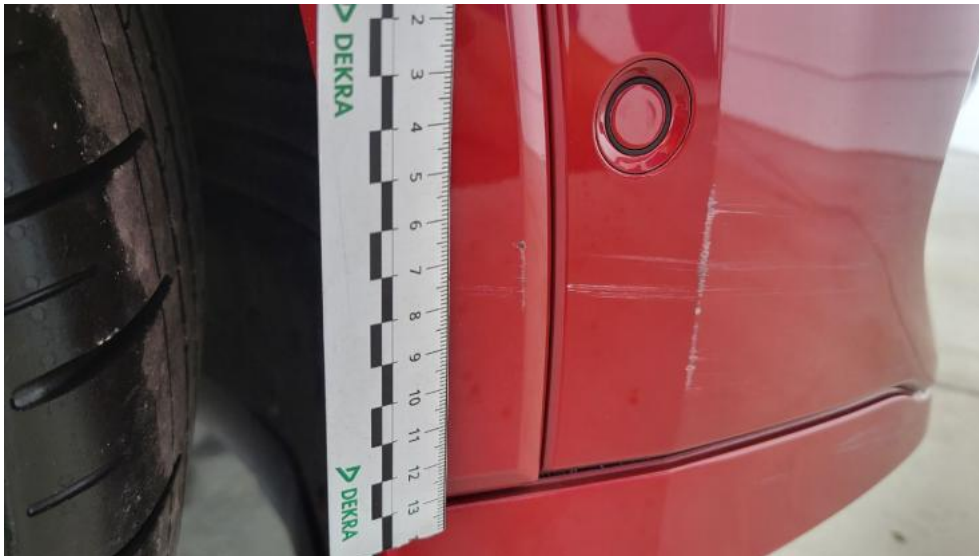
**Photo 49.**

Listwa błotnika przedniego P - Rysa/odprysk 1

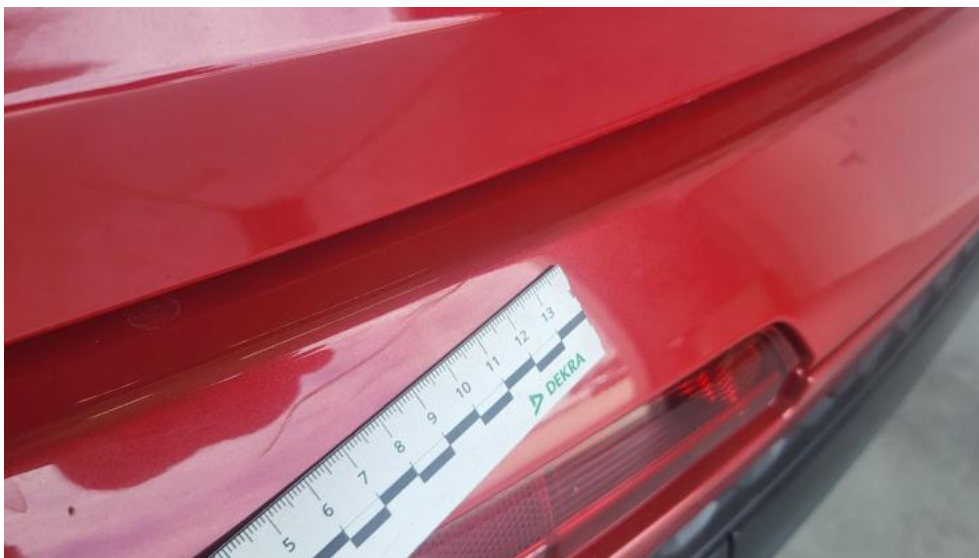
**Photo 50.**

Zderzak tylny - Rysa/odprysk 1

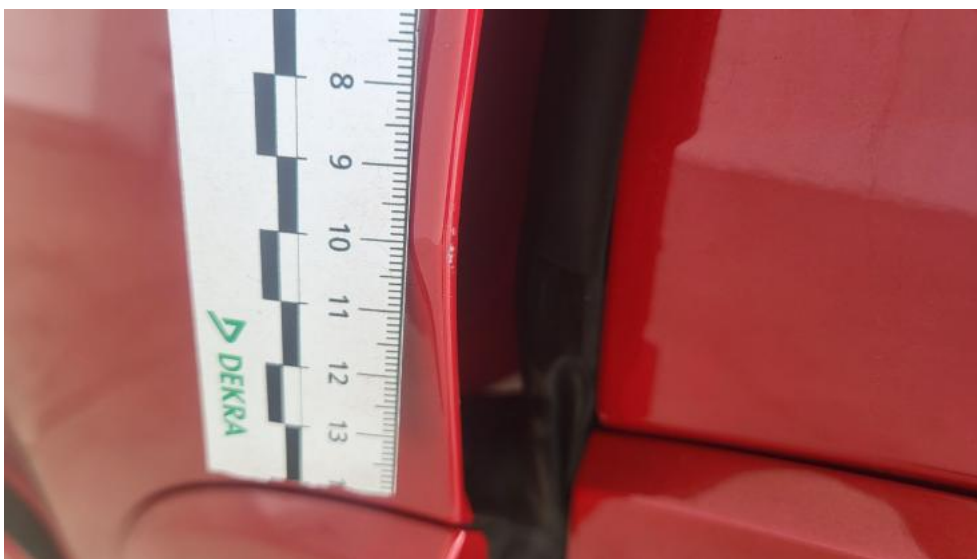
**Photo 51.**

Drzwi tylne L - Rysa/odprysk 1

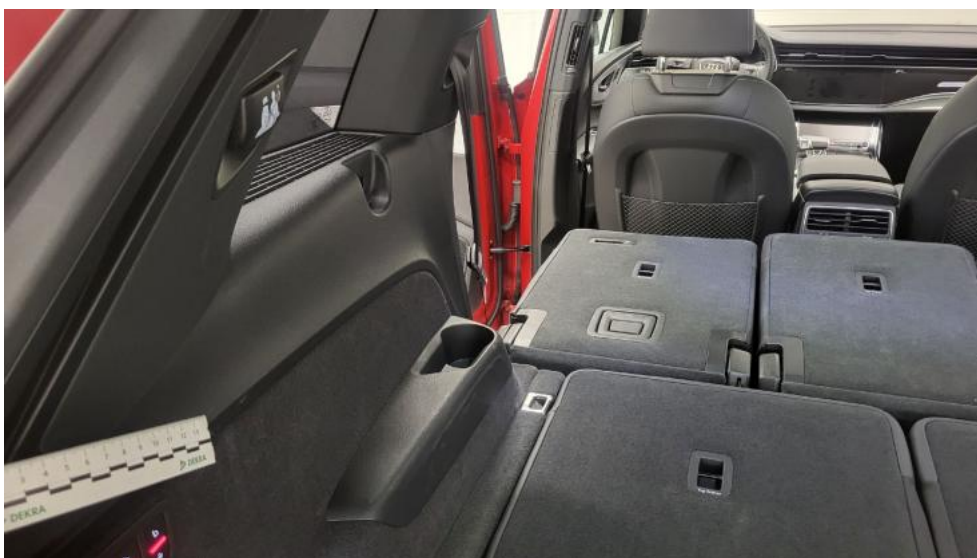
**Photo 52.**

Półka/roleta tylna - Inne 1
