DEKRA's commission No. : PKOL(W)/LODZ/87915/26/09/18  
commission/ damage No. : 19/035160  
Date of commission: 18-09-2026

**DEKRA Poland - Headquarters**  
02-673 Warszawa, ul. Konstruktorska 12A

| Manufacturer | MITSUBISHI |
| Type / version | Outlander 2.0 Intense Comfort 4WD CVT |

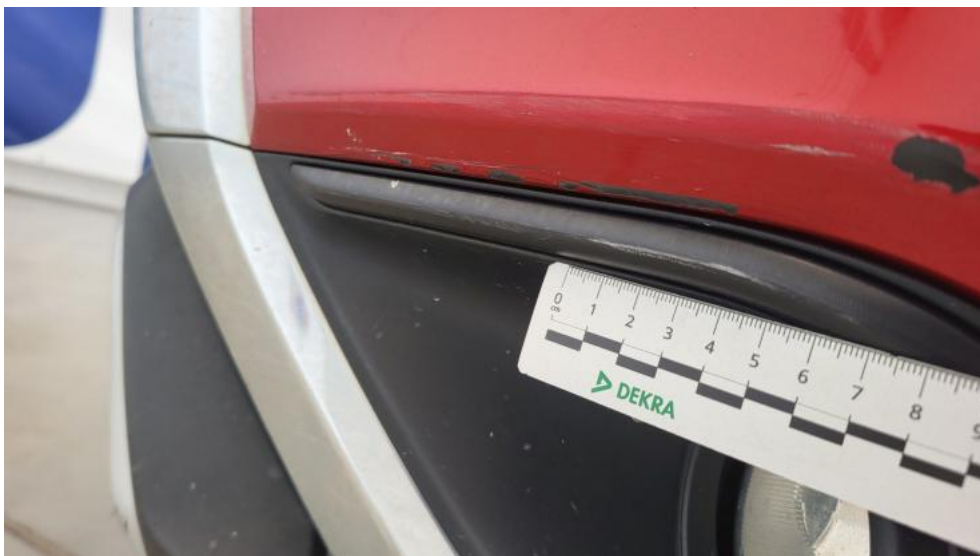
**Photo 40.**  
Kratka/zaślepka halogenu L - Rysa/odprysk 1

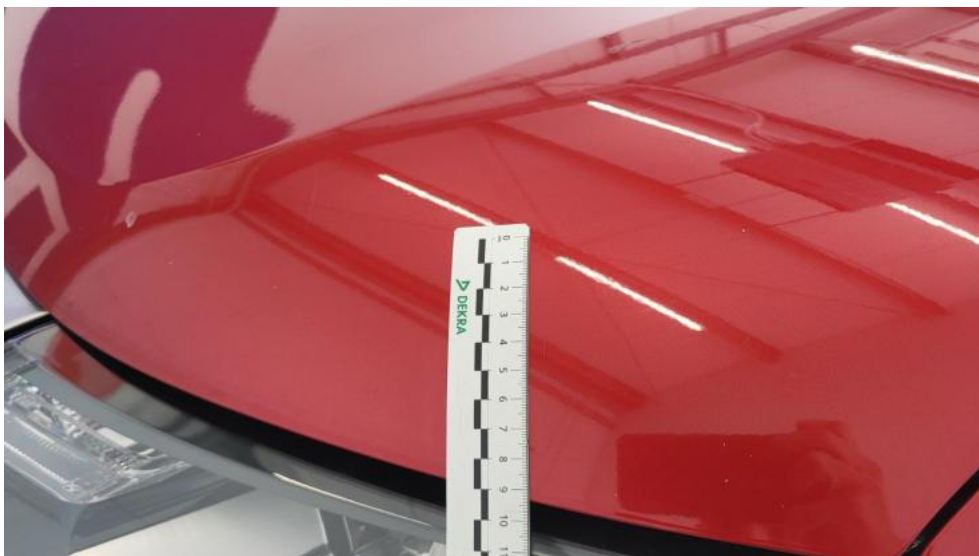
Pokrywa komory silnika - Rysa/odprysk 1

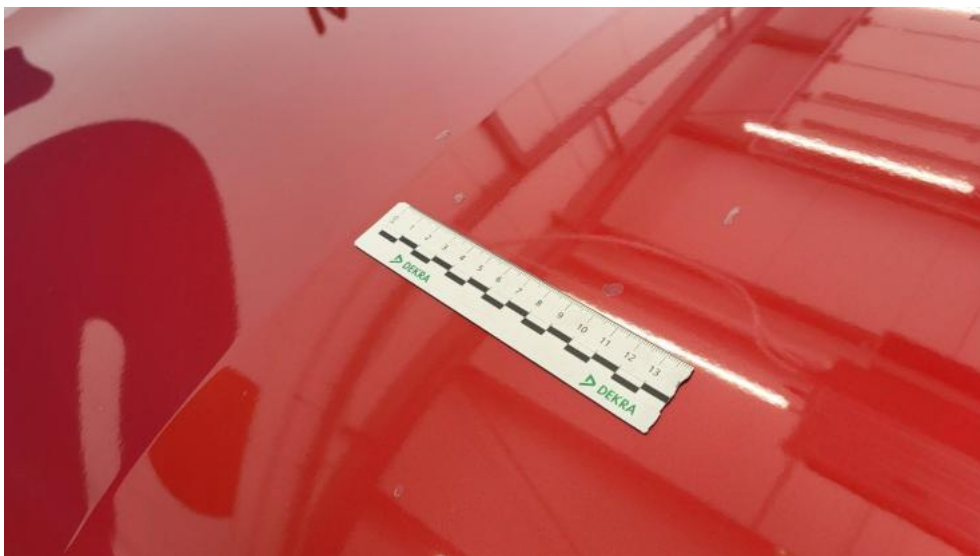
Pokrywa komory silnika - Inne 1

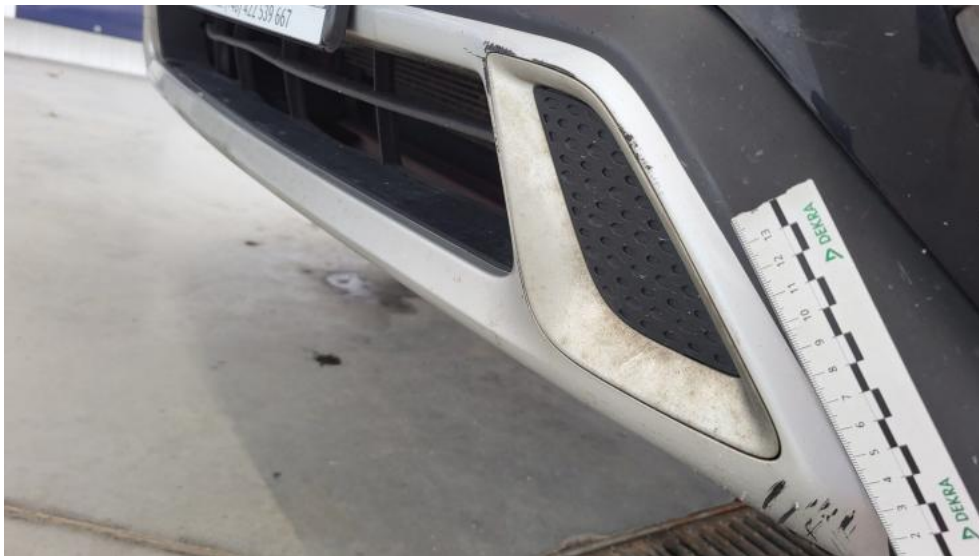
Spoiler zderzaka przedniego - Rysa/odprysk 1

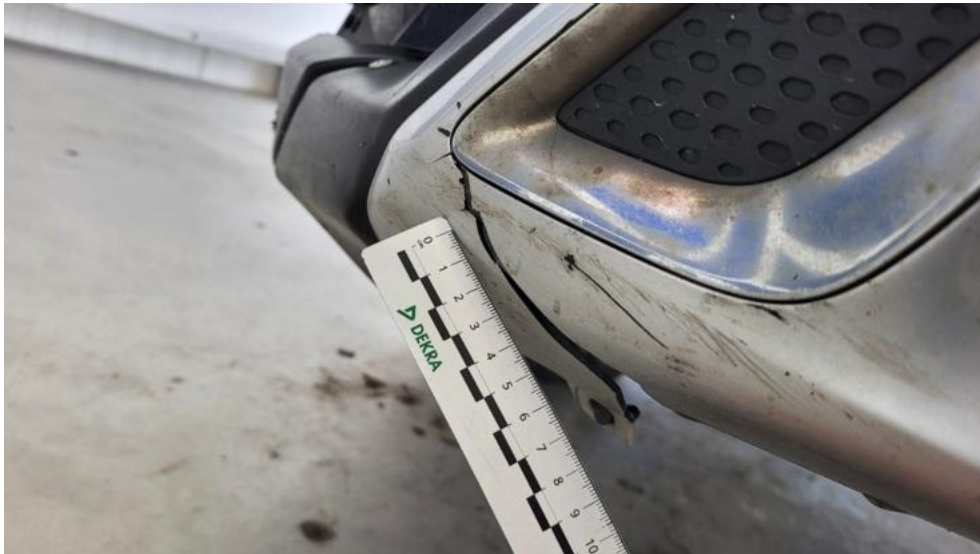
Spoiler zderzaka przedniego - Pęknięcie/rozerwanie 1

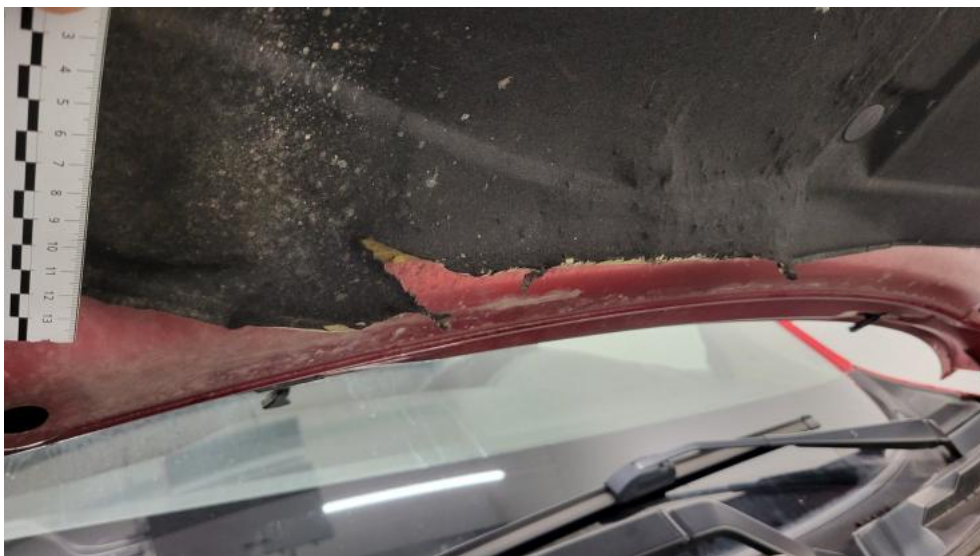
Wykładzina pokrywy komory silnika - Pęknięcie/rozerwanie 1

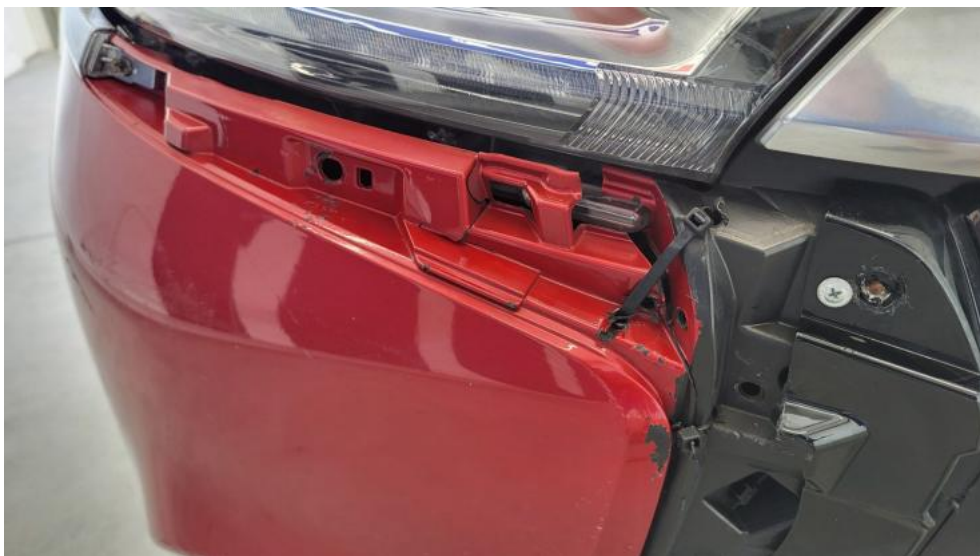
Zderzak - Inne 1

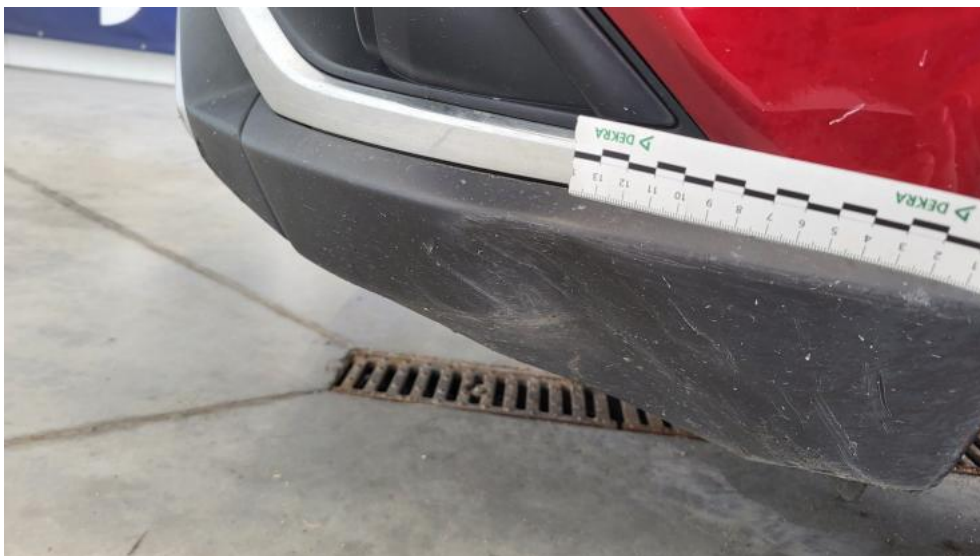
Zderzak przedni cz dolna - Wgniecenie/odkształcenie 1

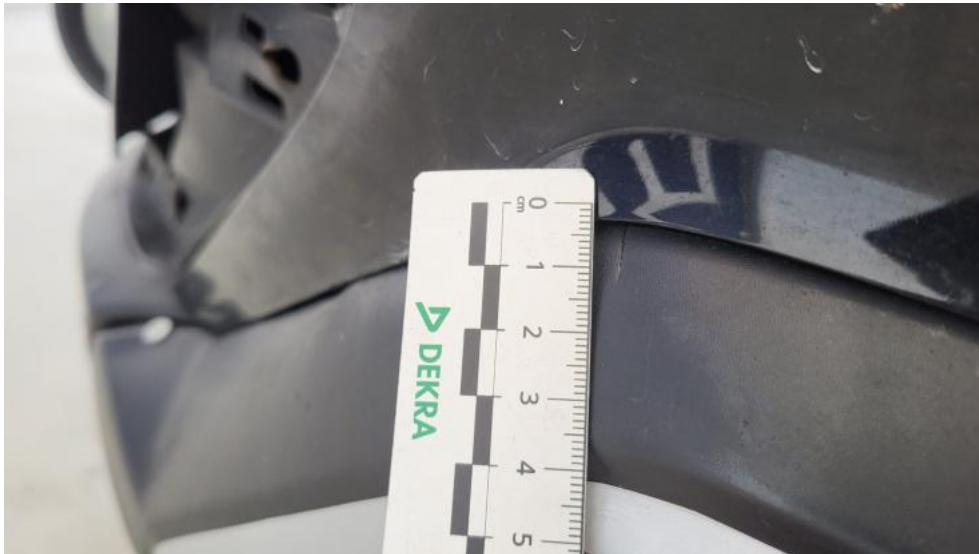
Zderzak przedni cz dolna - Pęknięcie/rozerwanie 1

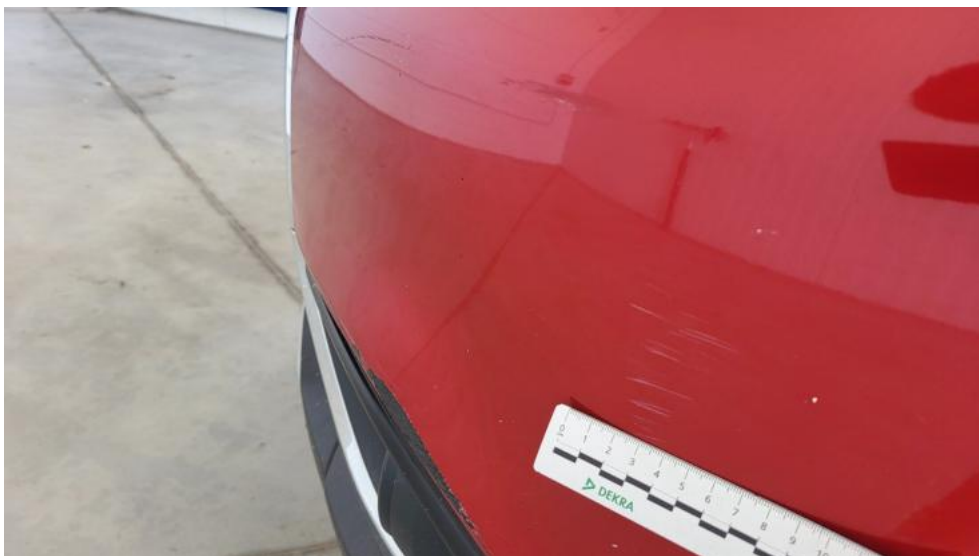
Zderzak przedni cz L - Rysa/odprysk 1

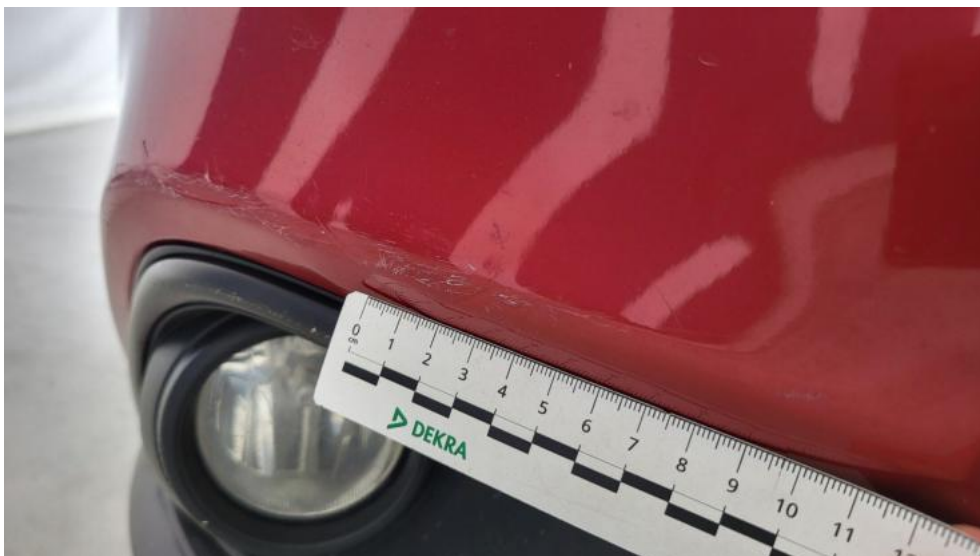
Zderzak przedni cz P - Rysa/odprysk 1

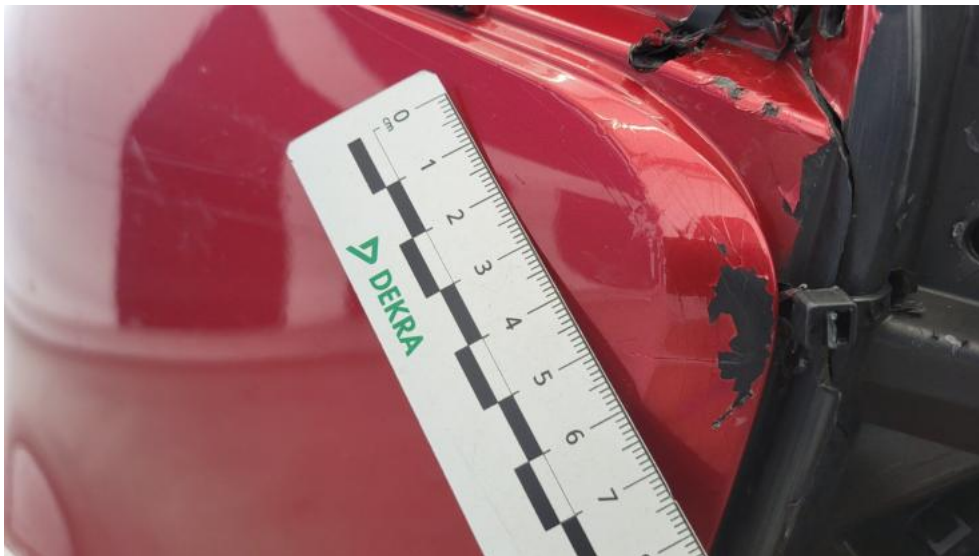
Zderzak przedni cz P - Pęknięcie/rozerwanie 1

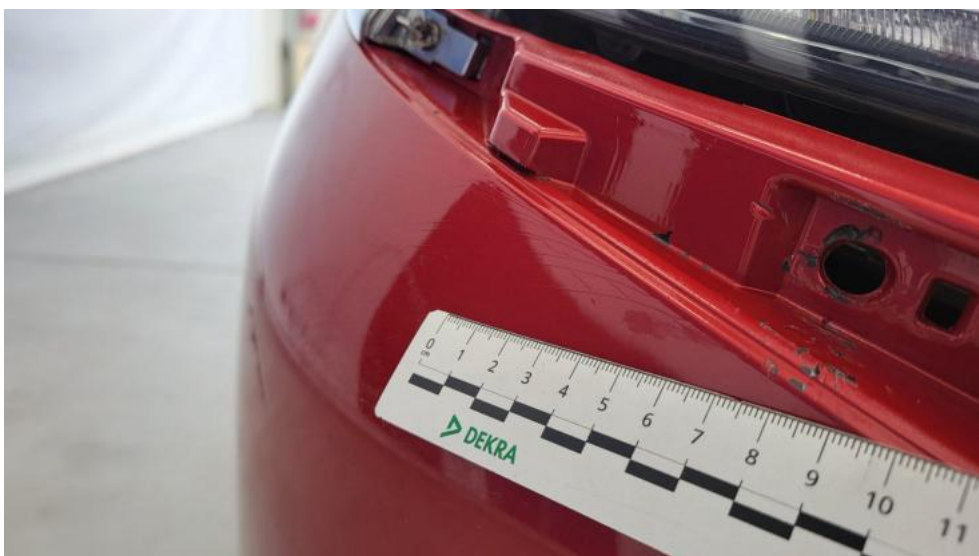
Zderzak przedni cz P - Pęknięcie/rozerwanie 2

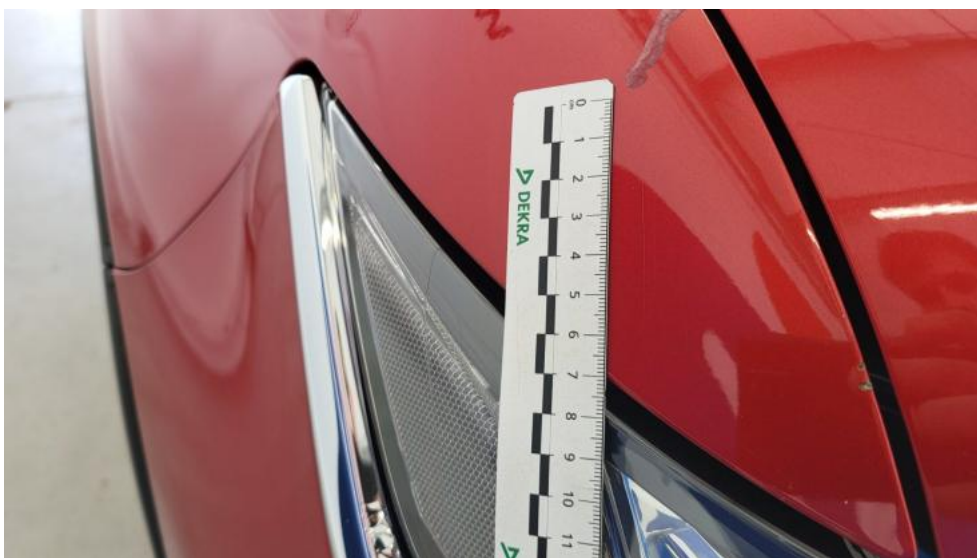
Błotnik przedni P - Rysa/odprysk 1

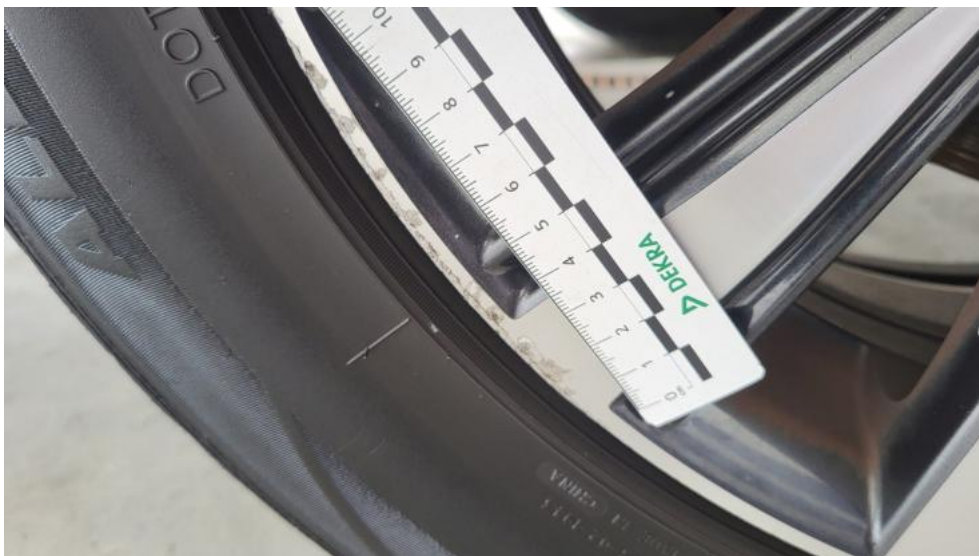
Felga aluminiowa przednia P - Rysa/odprysk 1

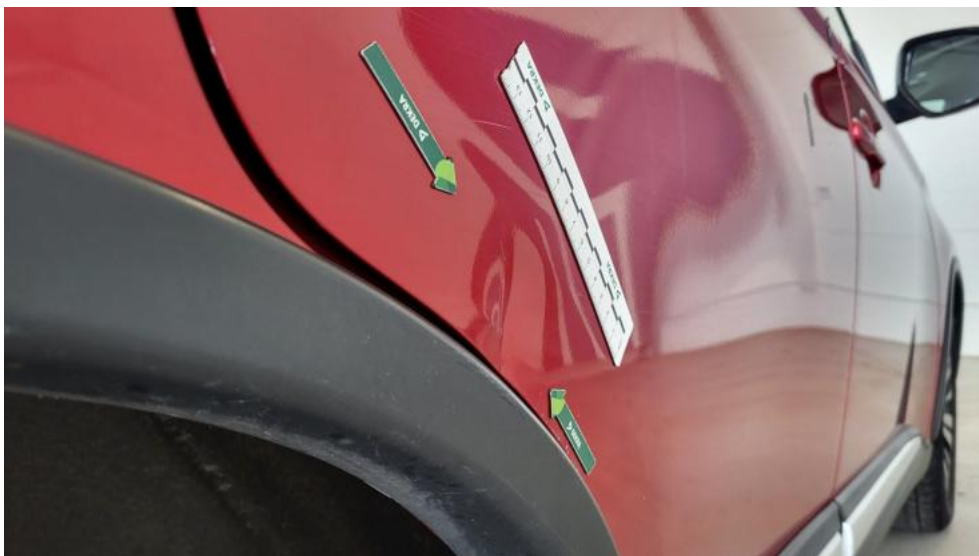
Drzwi tylne P - Wgniecenie/odkształcenie 1

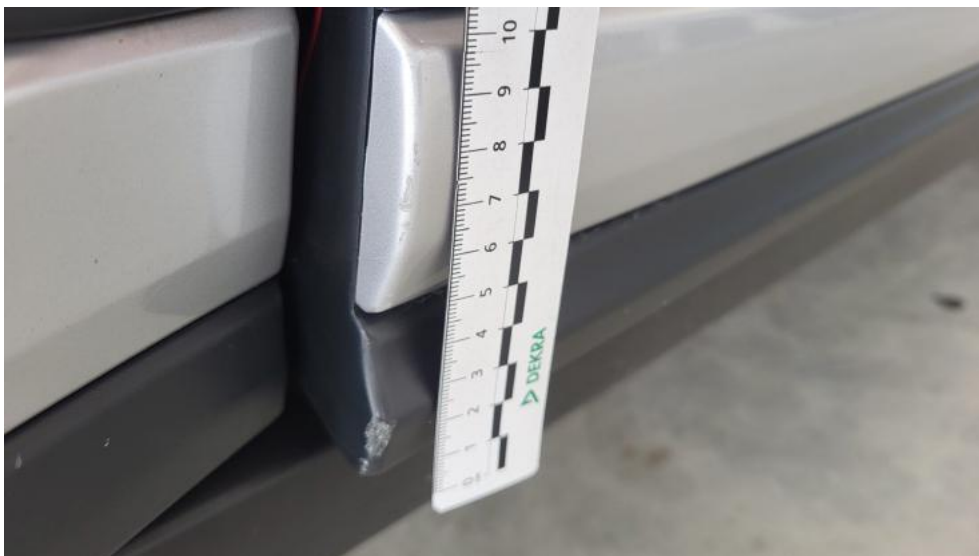
Listwa drzwi przednich P - Rysa/odprysk 1

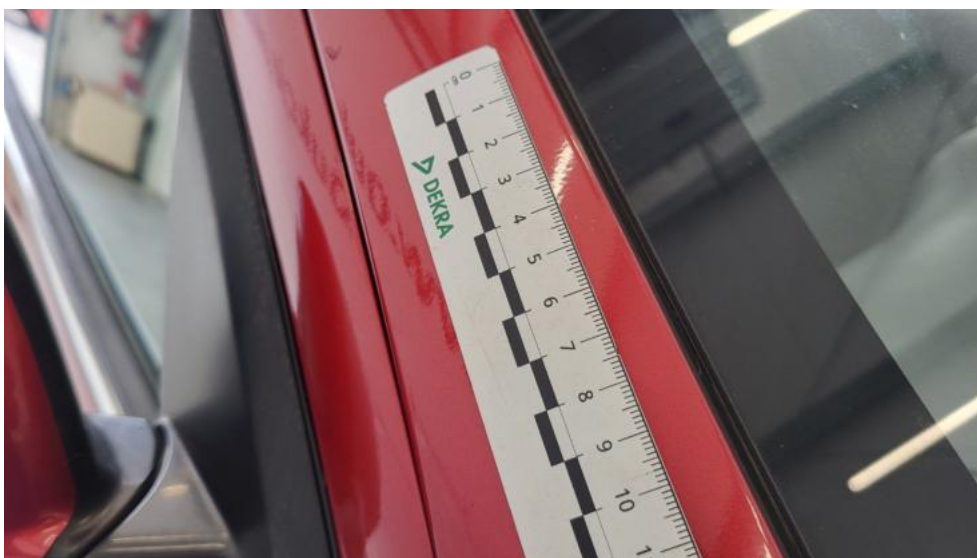
**Photo 78.**  
Słupek przedni P - Rysa/odprysk 1

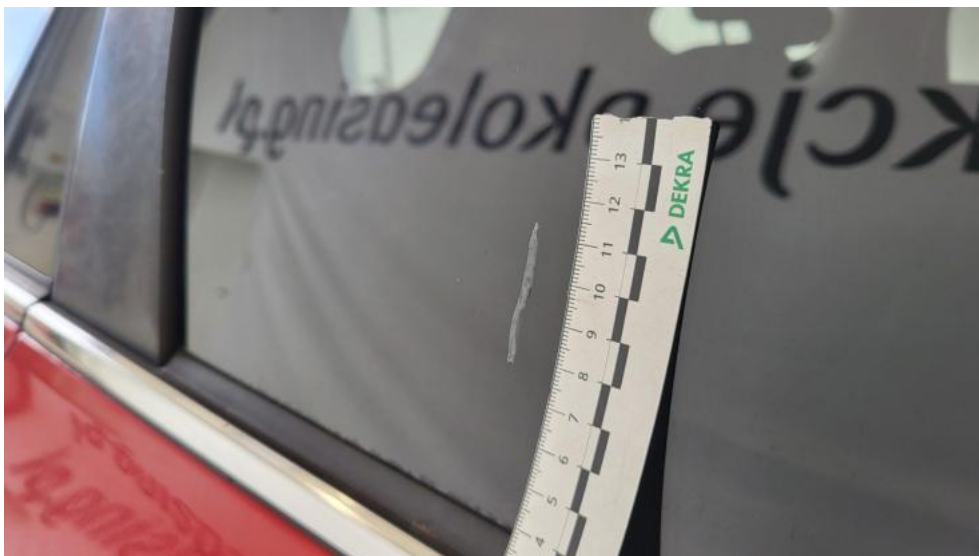
Szyba boczna środkowa P - Inne 1

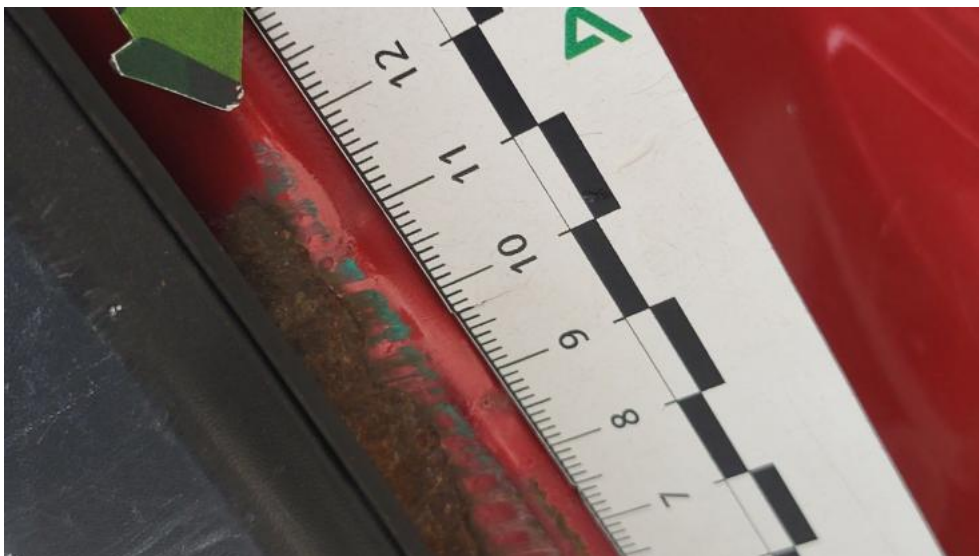
Błotnik tylny P / Ściana boczna P - Inne 1

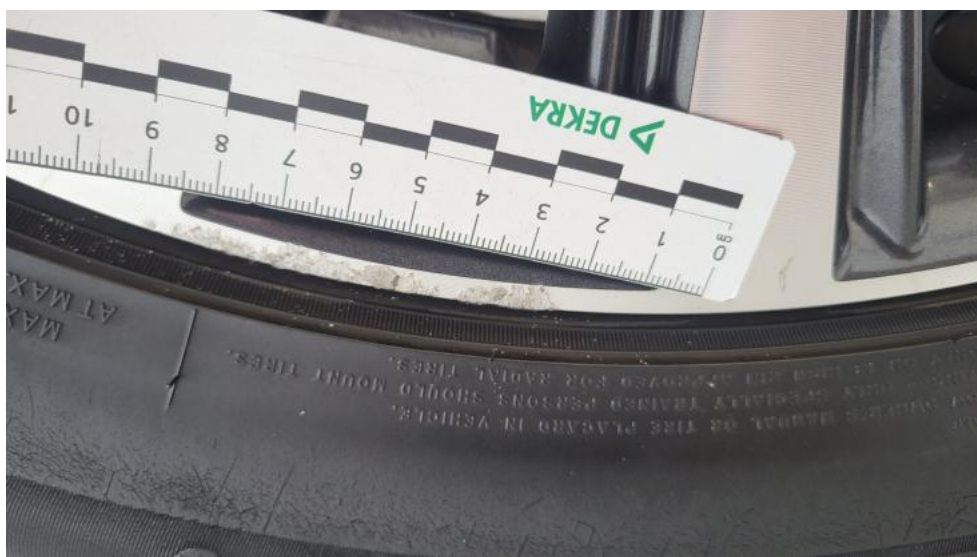
Felga aluminiowa tylna P - Rysa/odprysk 1

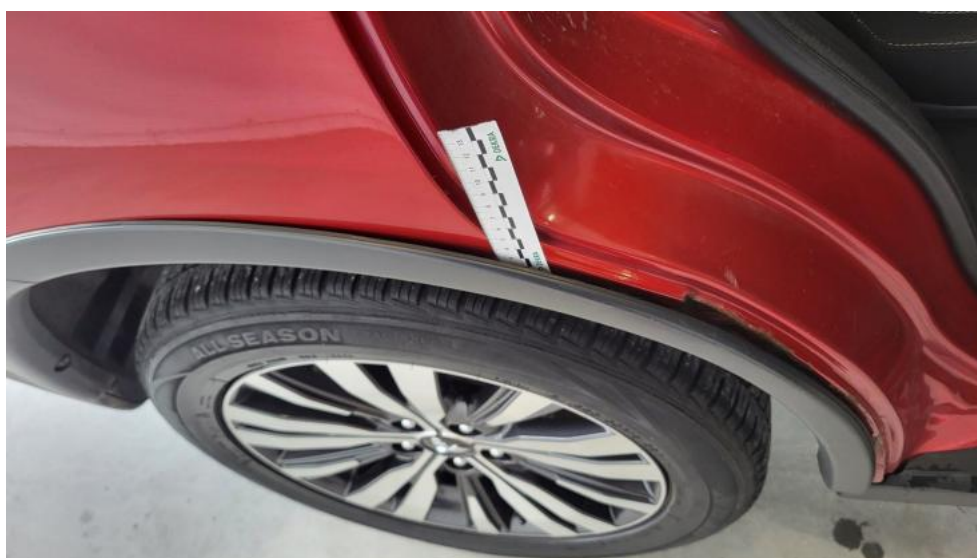
Listwa krawędzi błotnika tyl P - Inne 1

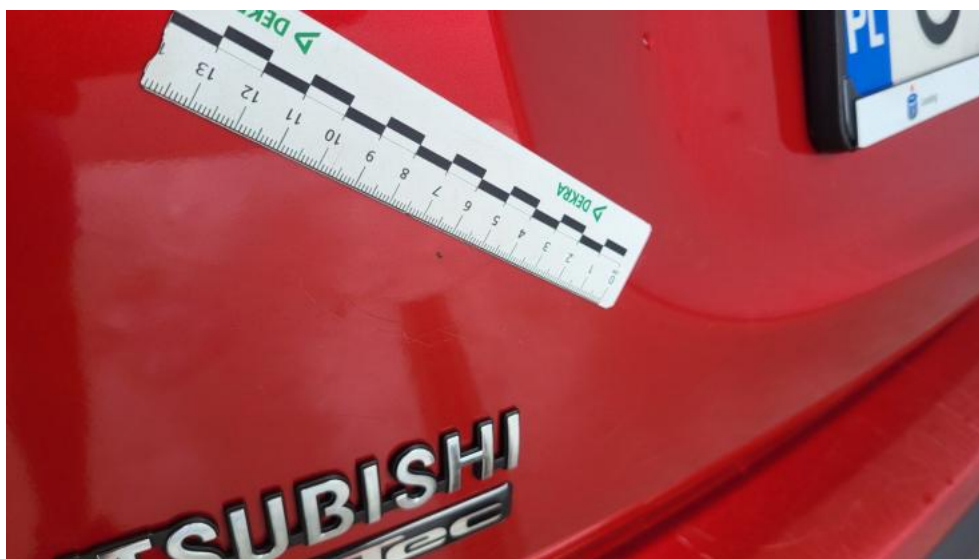
Pokrywy bagażnika - Rysa/odprysk 1

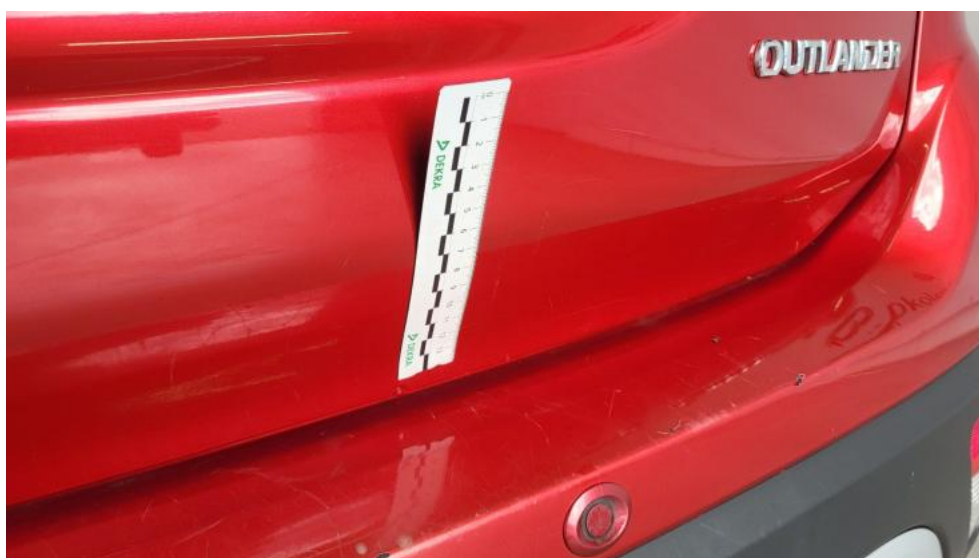
Pokrywy bagażnika - Rysa/odprysk 2

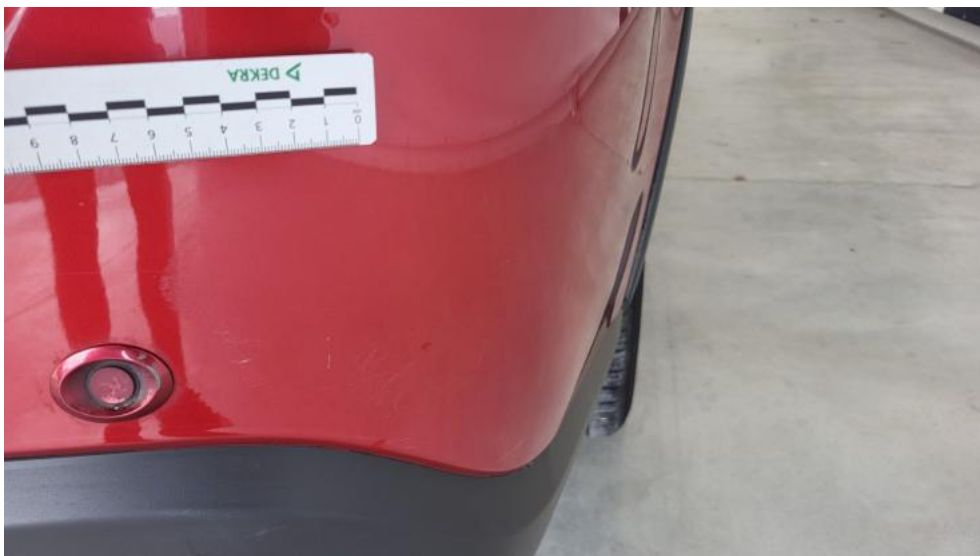
Zderzak tylny - Rysa/odprysk 1

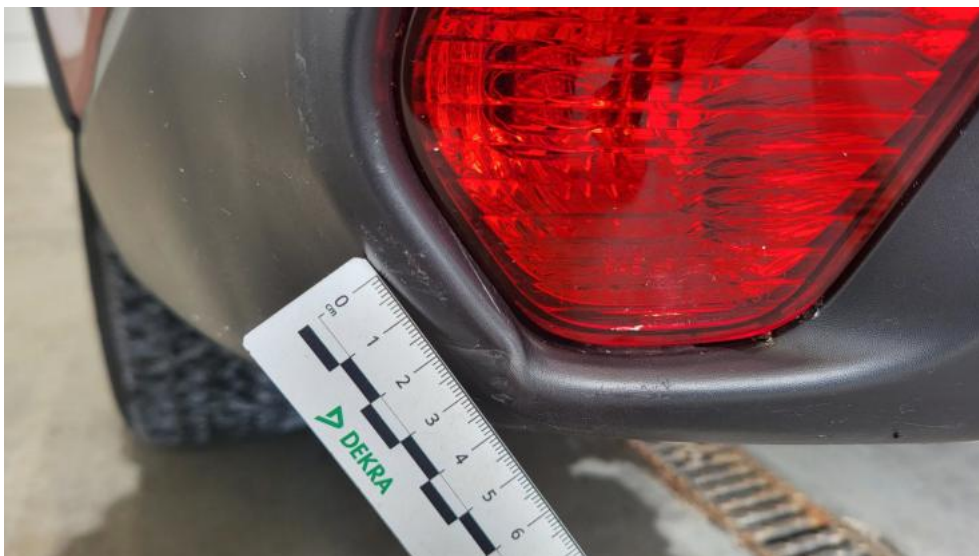
Zderzak tylny cz dolna - Wgniecenie/odkształcenie 1

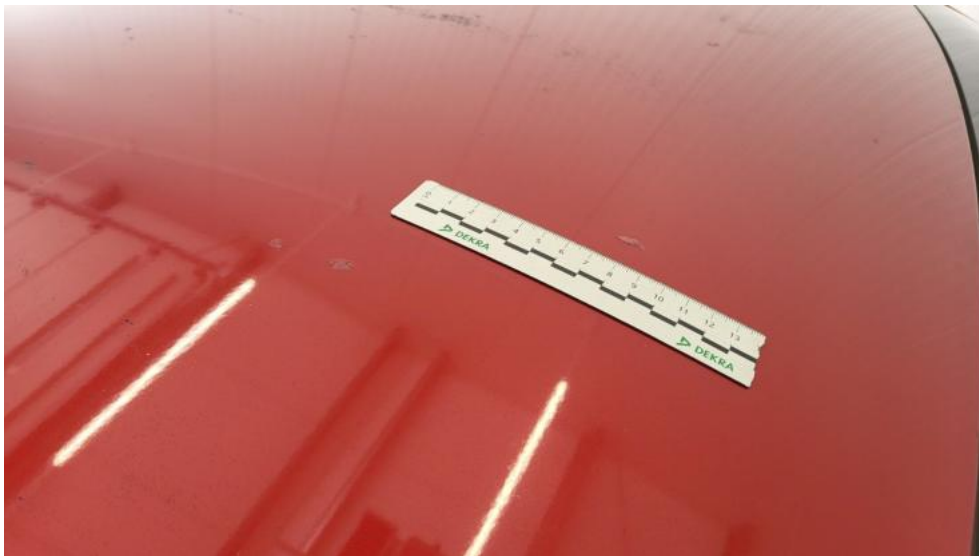
Dach - Inne 1

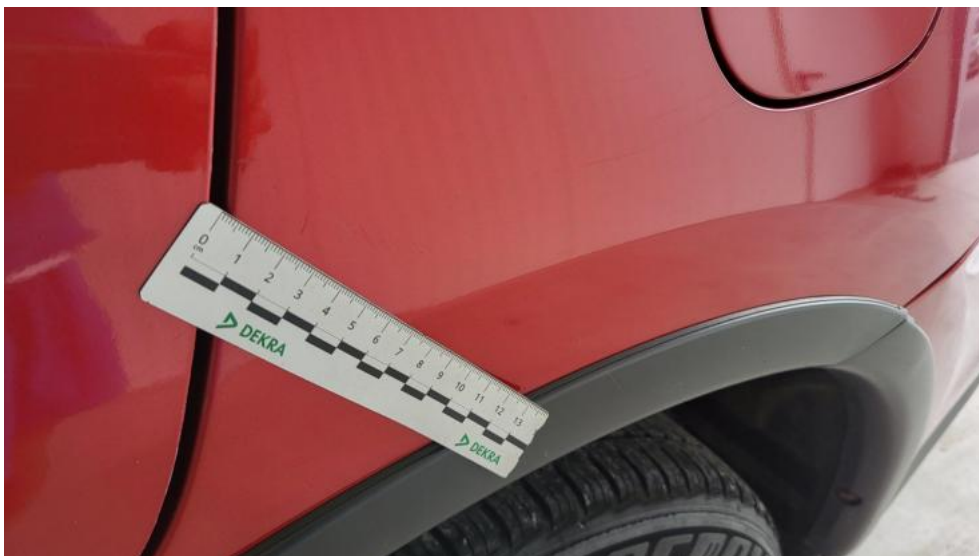
Błotnik tylny L / Ściana boczna L - Rysa/odprysk 1

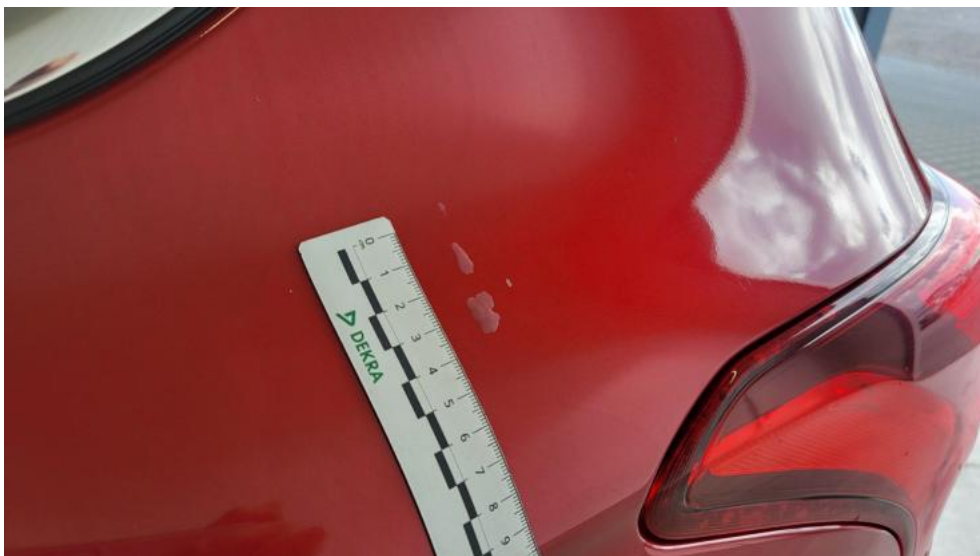
Błotnik tylny L / Ściana boczna L - Inne 1

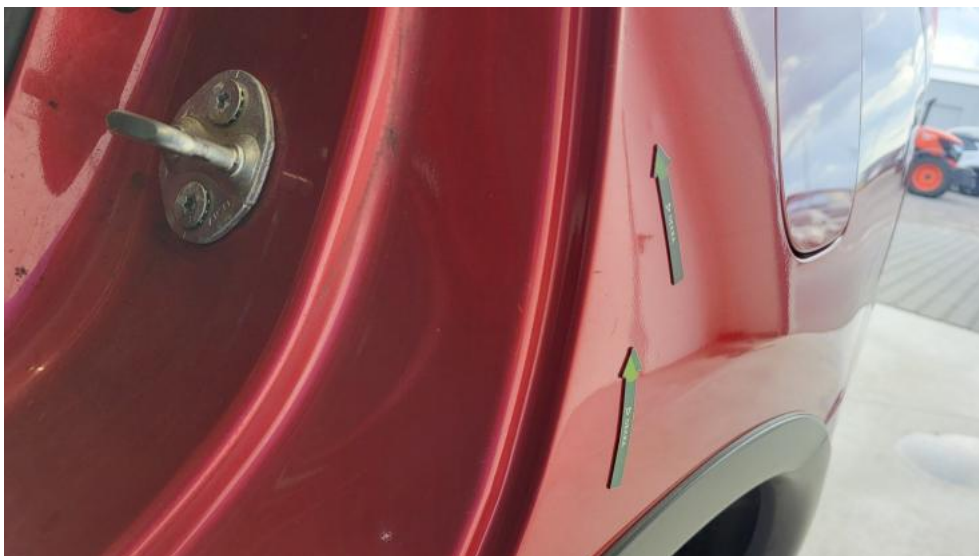
Listwa krawędzi błotnika tyl L() - Rysa/odprysk 3

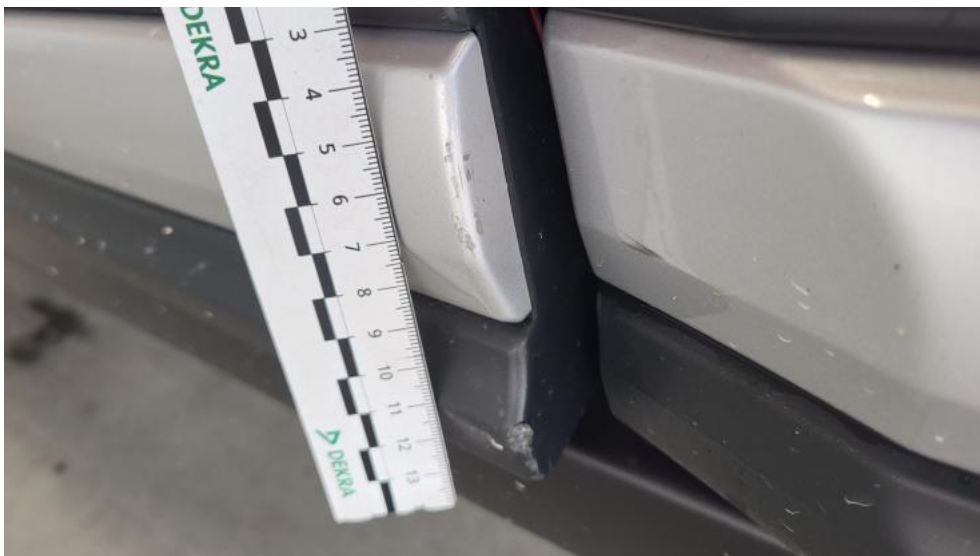
Listwa drzwi przednich L - Rysa/odprysk 1

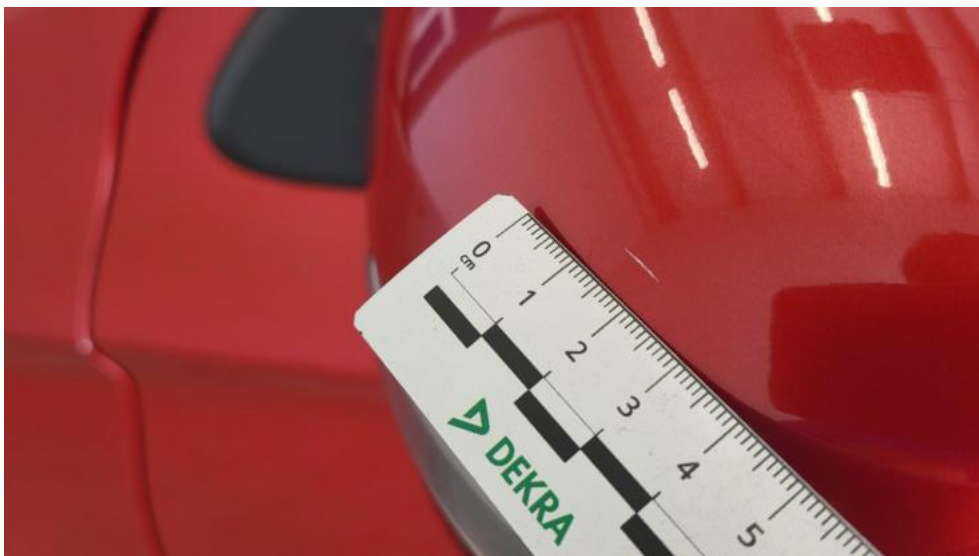
Lusterko zew L - Rysa/odprysk 1

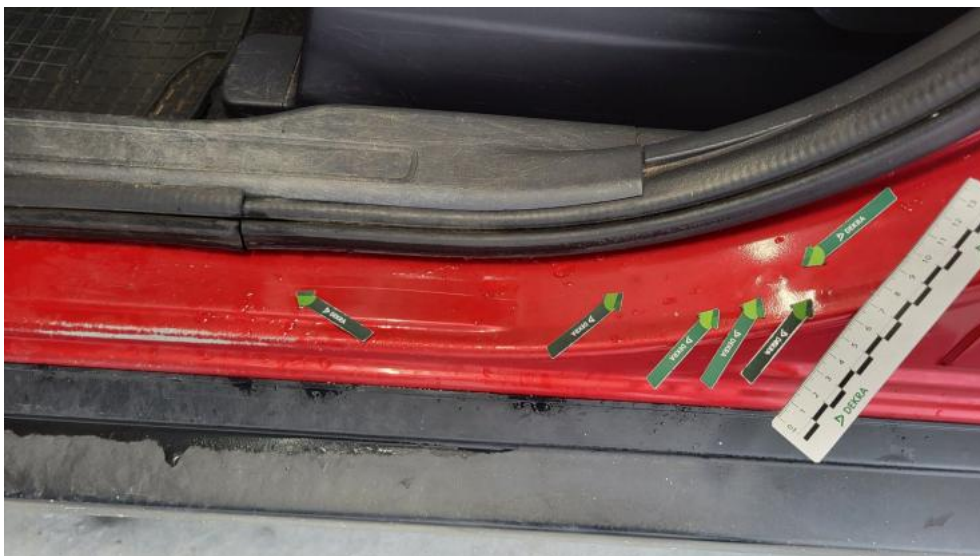
**Photo 118.**  
Próg L - Wgniecenie/odkształcenie 1

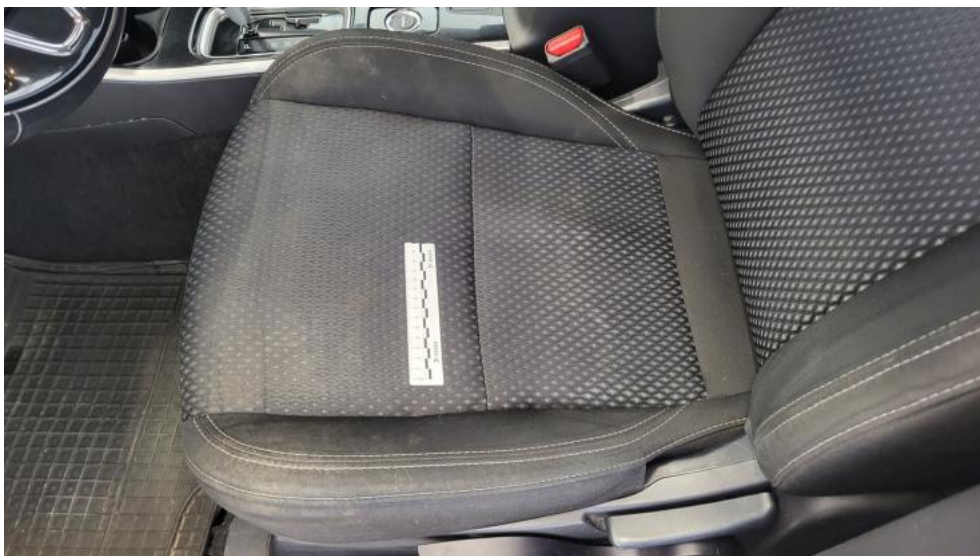
Fotel prz. lew. - Inne 1

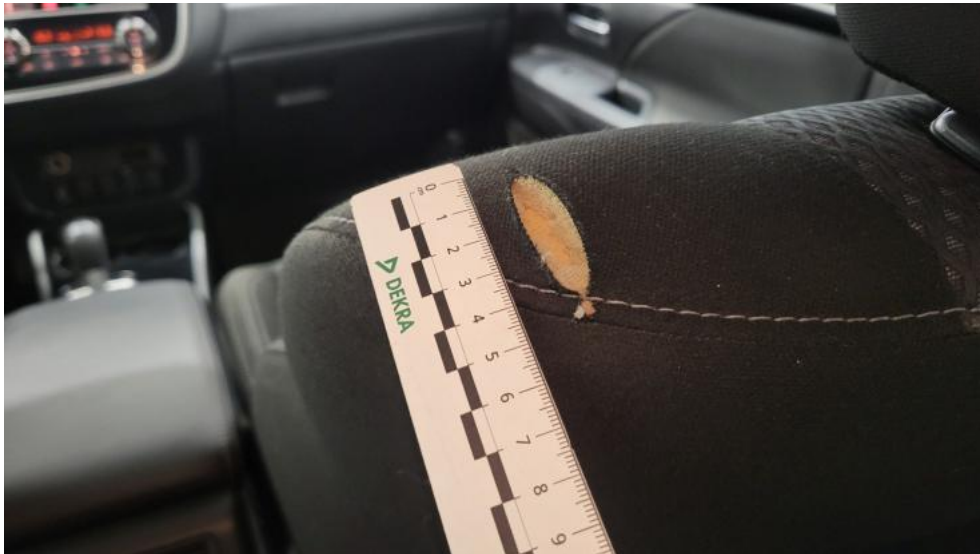
Fotel prz. praw. - Pęknięcie/rozerwanie 1

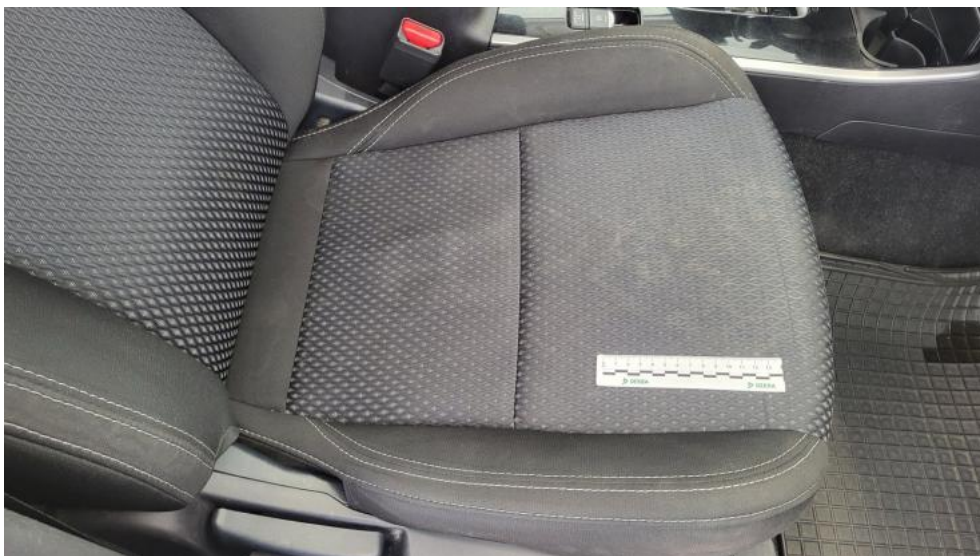
Fotel prz. praw. - Inne 1

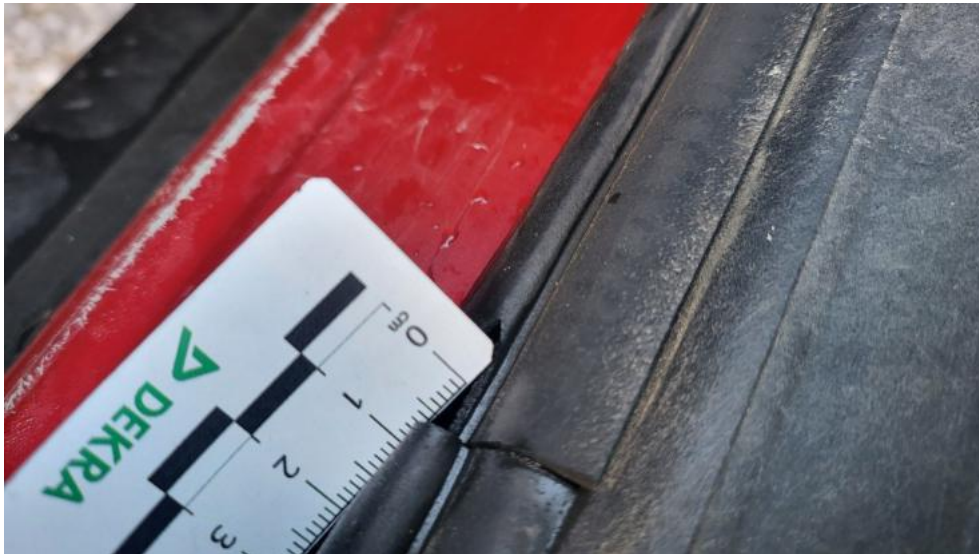
Uszczelka drzwi przednich L - Pęknięcie/rozerwanie 1

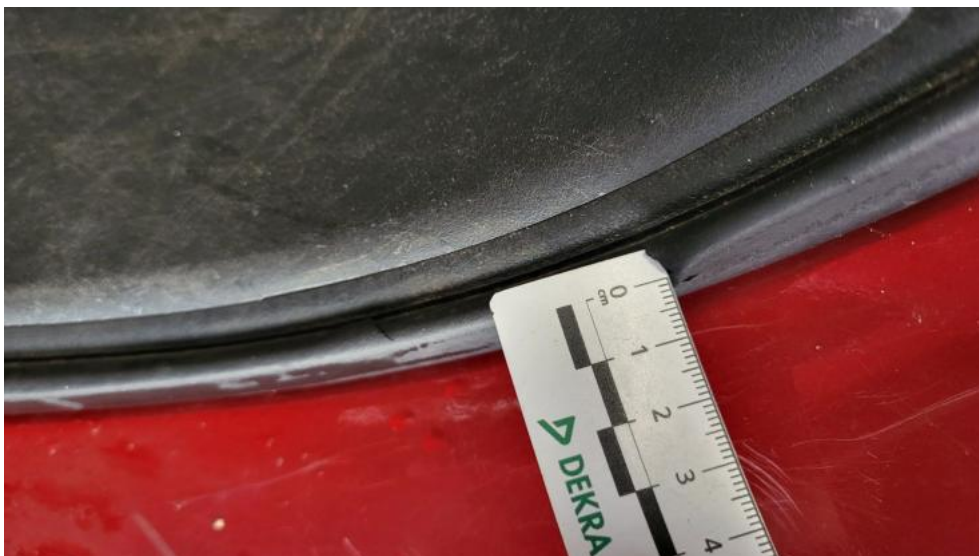
Uszczelka drzwi tylnych L - Pęknięcie/rozerwanie 1

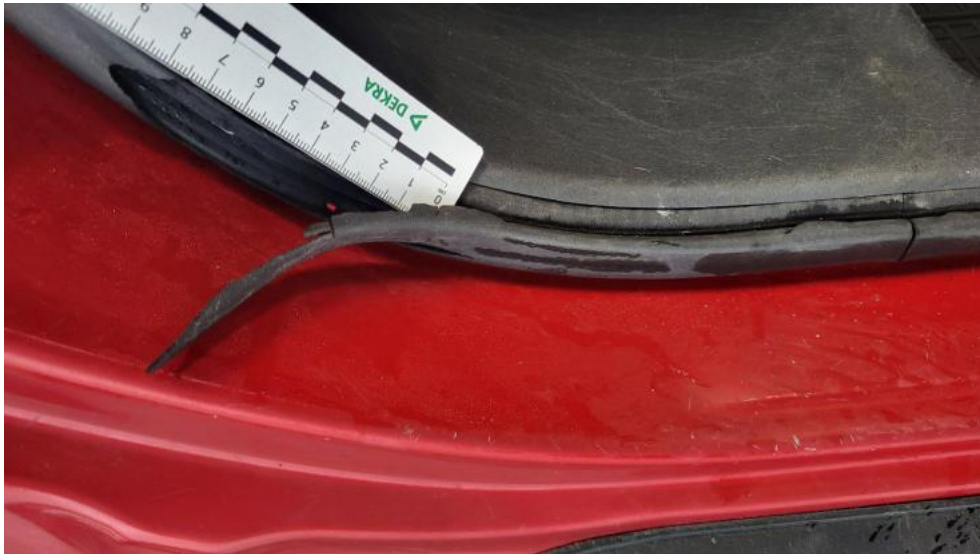
Uszczelka drzwi tylnych P - Pęknięcie/rozerwanie 1

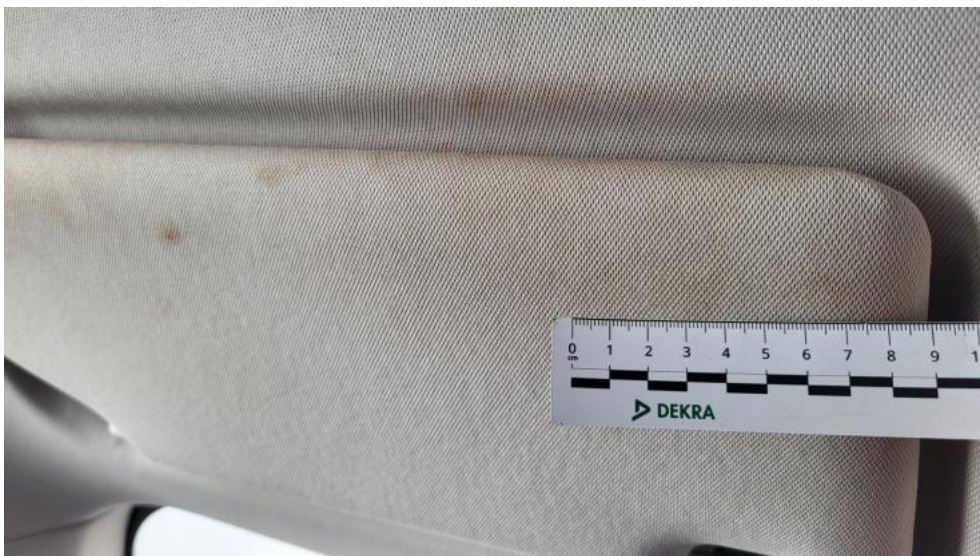
Ośłona p/słoneczna lewa - Inne 1

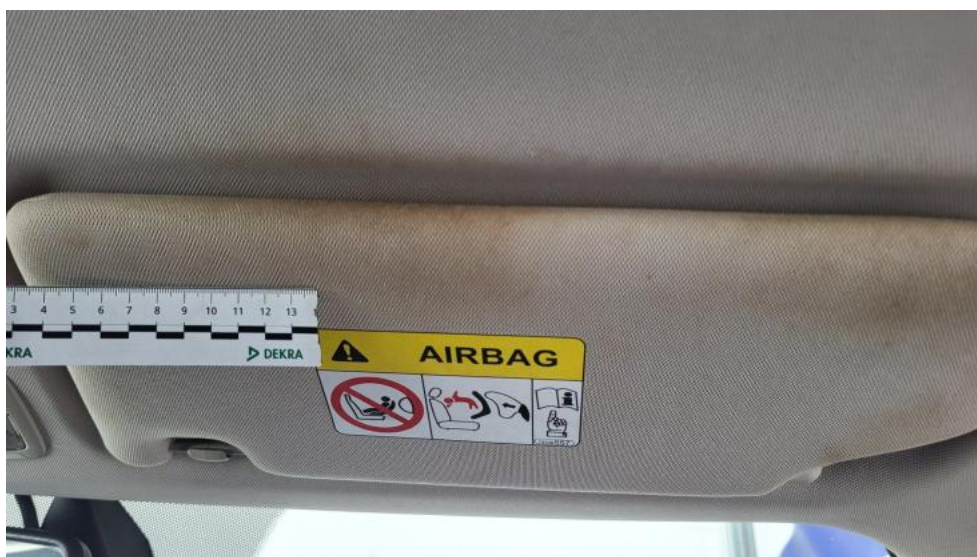
Osłona p/słoneczna prawa - Inne 1
