DEKRA's commission No. : PKOL(W)/LODZ/87915/26/09/18  
commission/ damage No. : 19/035160  
Date of commission: 18-09-2026

**DEKRA Poland - Headquarters**  
02-673 Warszawa, ul. Konstruktorska 12A

| Manufacturer | MITSUBISHI |
| Type / version | Outlander 2.0 Intense Comfort 4WD CVT |

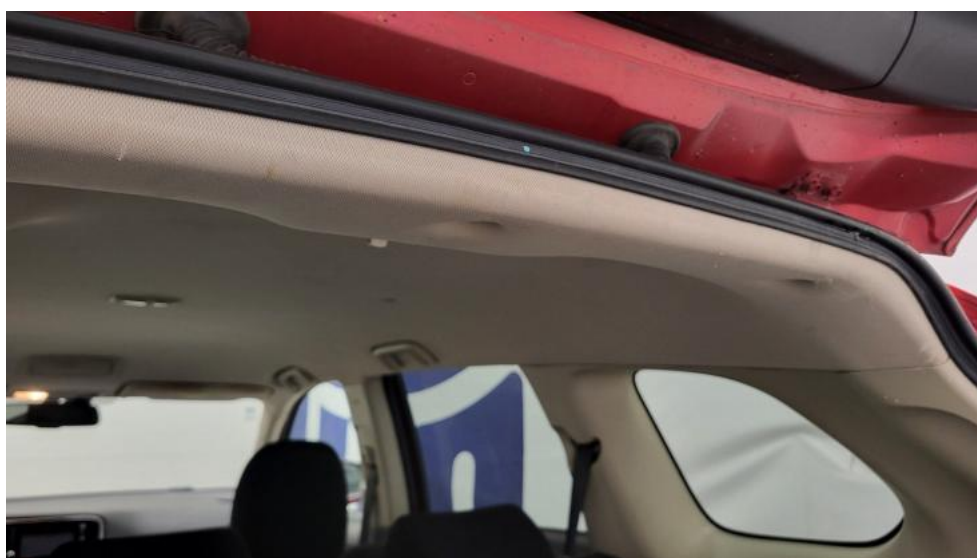
Podsufitka - Inne 1

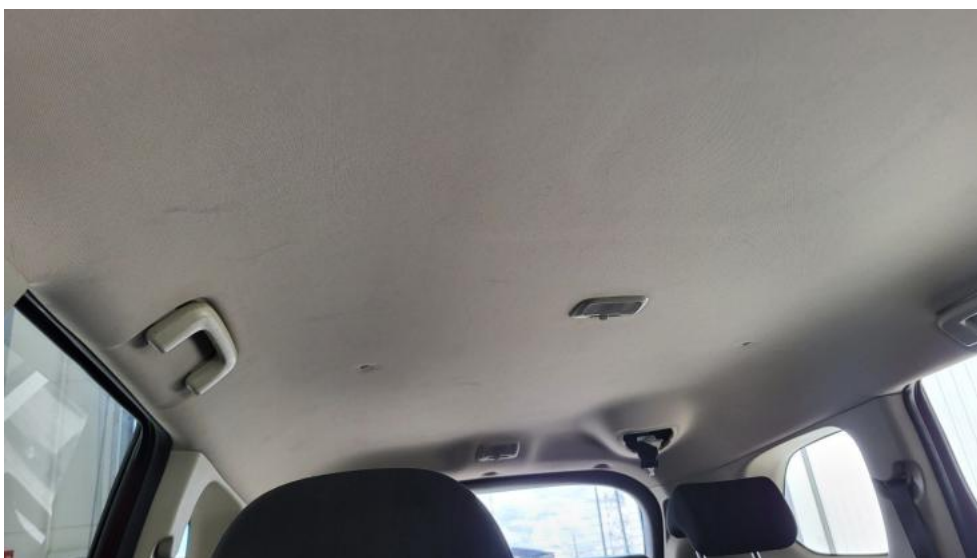
**Photo 138.**  
Podsufitka() - Inne 3

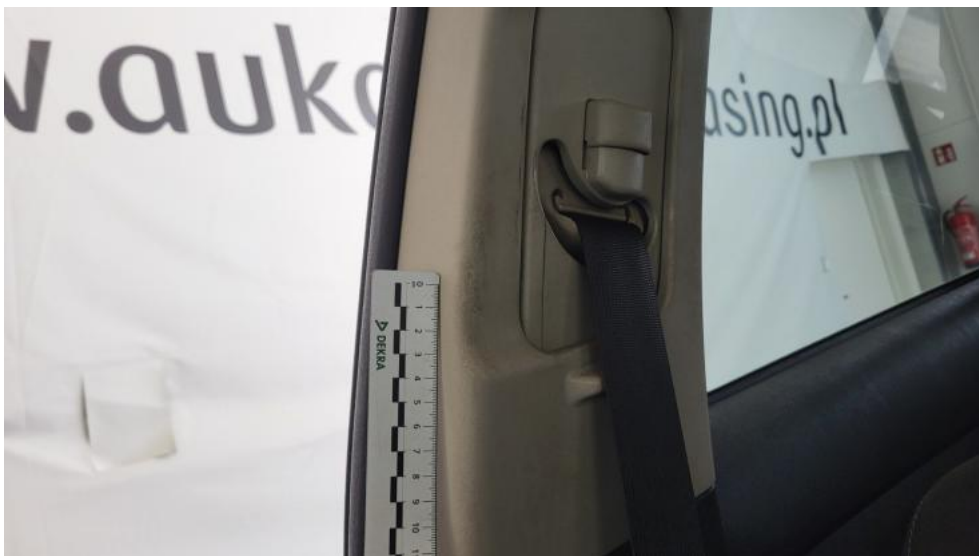
Wykładzina(y) słupka środkowego P - Inne 1
