Nr zlecenia DEKRA: PKOL(W)/LODZ/89797/26/09/24  
Nr zlecenia/szkody: 24/015810  
Data zlecenia: 24-09-2026

| Producent | FORD |
| Model | Tourneo Custom 23- |
| Nr rejestracyjny | SB759FY |

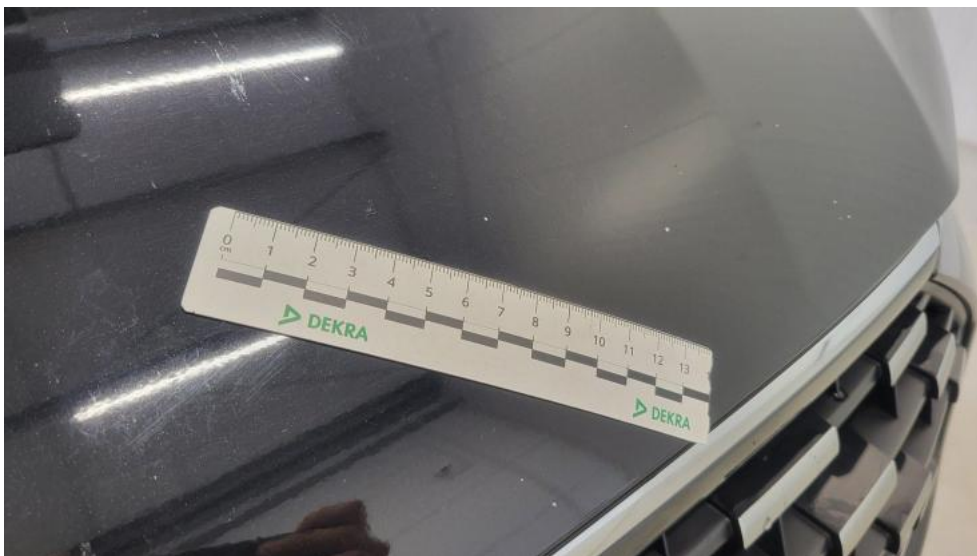
**Fot. 39.**  
Pokrywa komory silnika - Rysa/odprysk 1

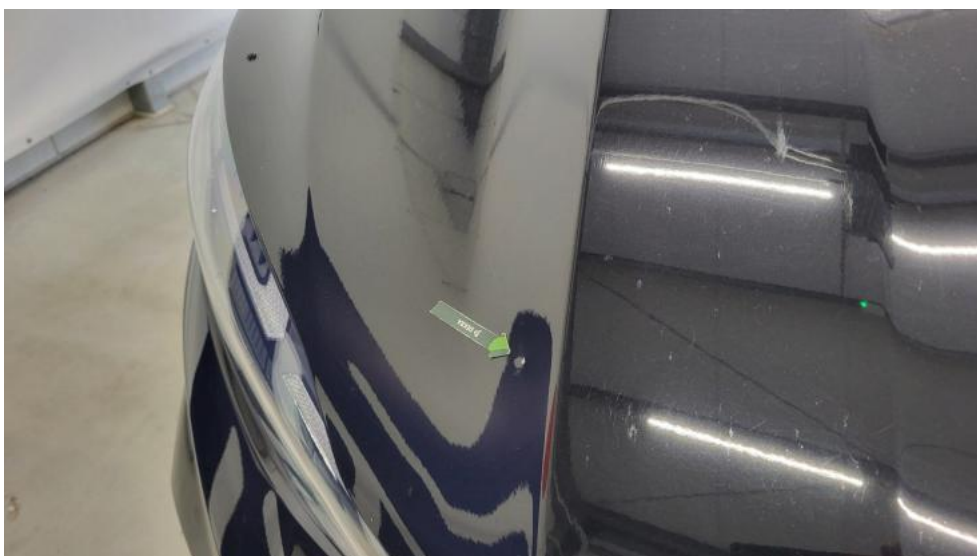
**Fot. 40.**  
Pokrywa komory silnika - Wgniecenie/odkształcenie 1

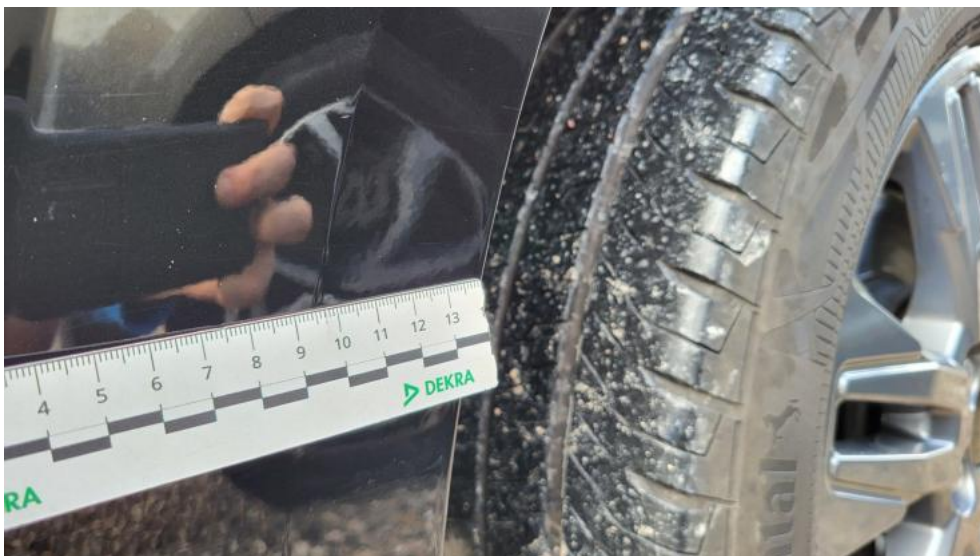
**Fot. 42.**

Zderzak - Wgniecenie/odkształcenie 2

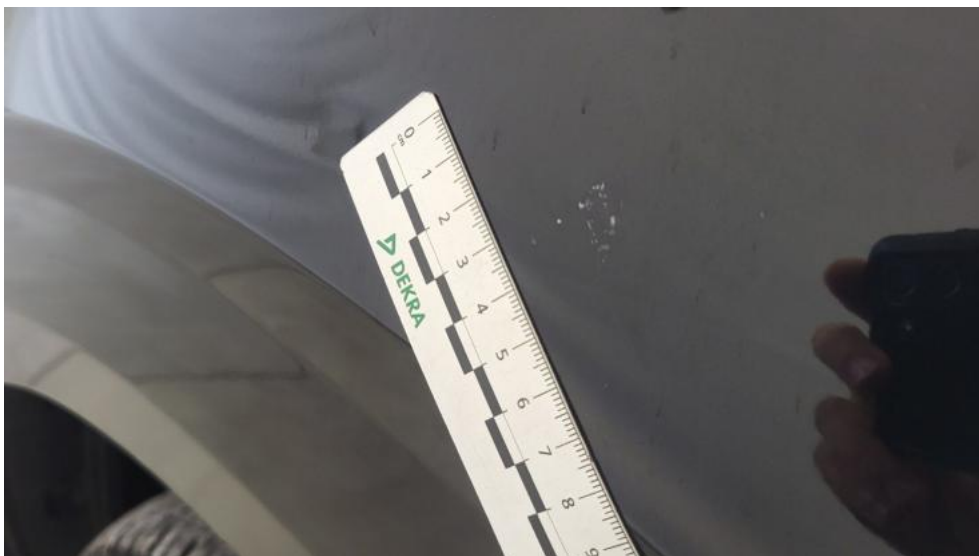
**Fot. 44.**  
Błotnik przedni P - Rysa/odprysk 1

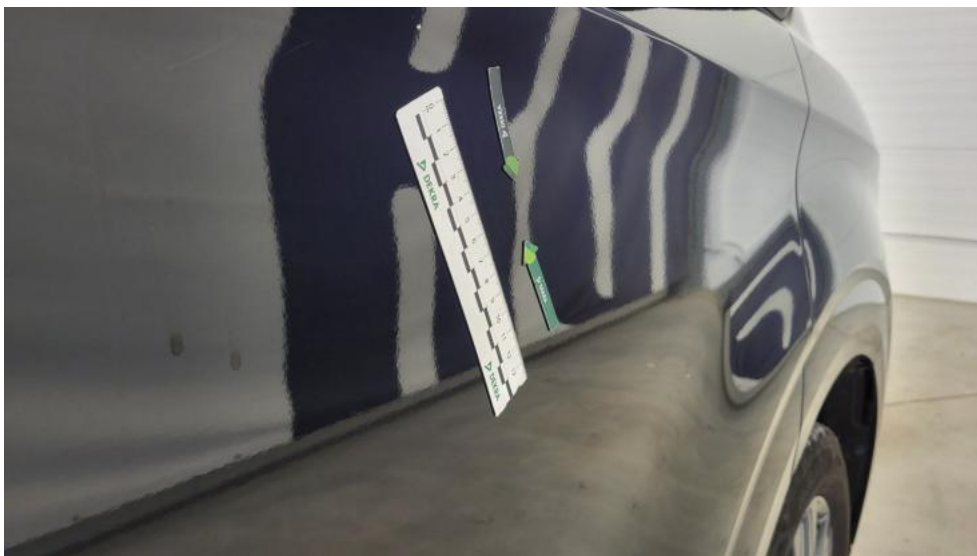
**Fot. 49.**

Drzwi przednie P - Wgniecenie/odkształcenie 1

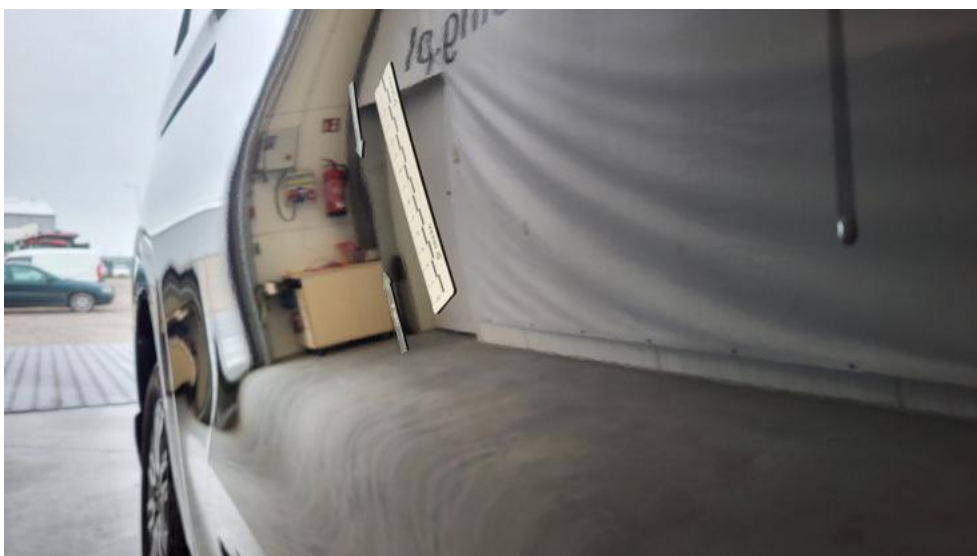
**Fot. 52.**

Drzwi tylne P - Wgniecenie/odkształcenie 1

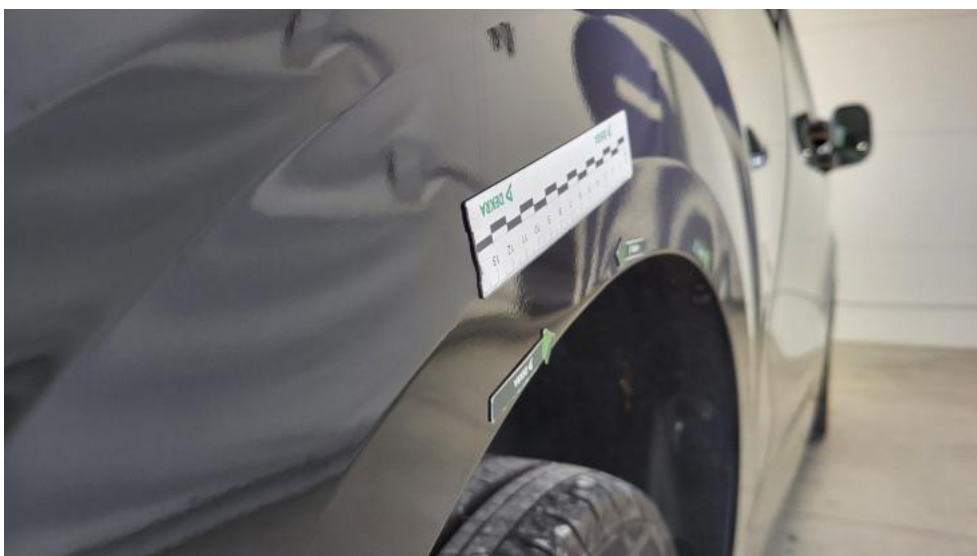
**Fot. 54.**

Błotnik tylny P / Ściana boczna P - Wgniecenie/odkształcenie 1

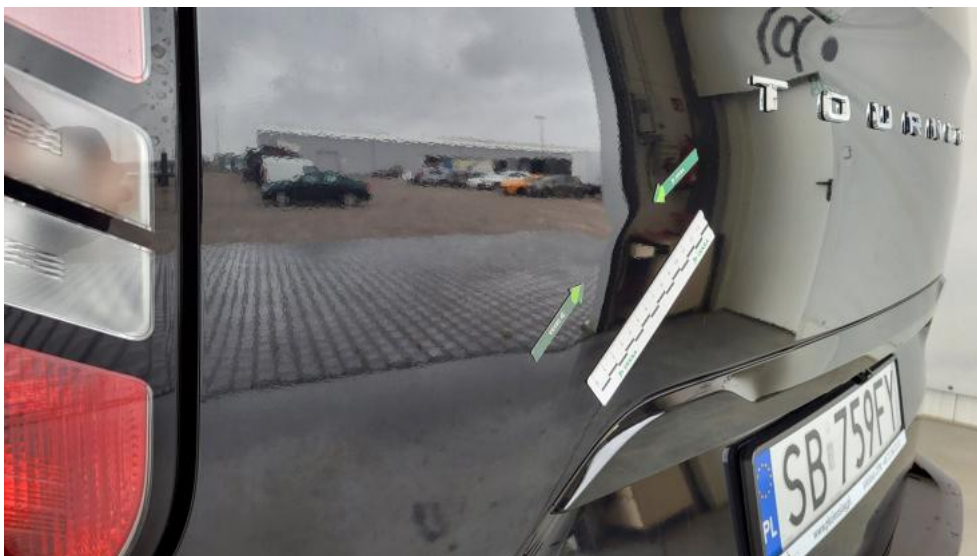
**Fot. 55.**

Pokrywy bagażnika - Wgniecenie/odkształcenie 1

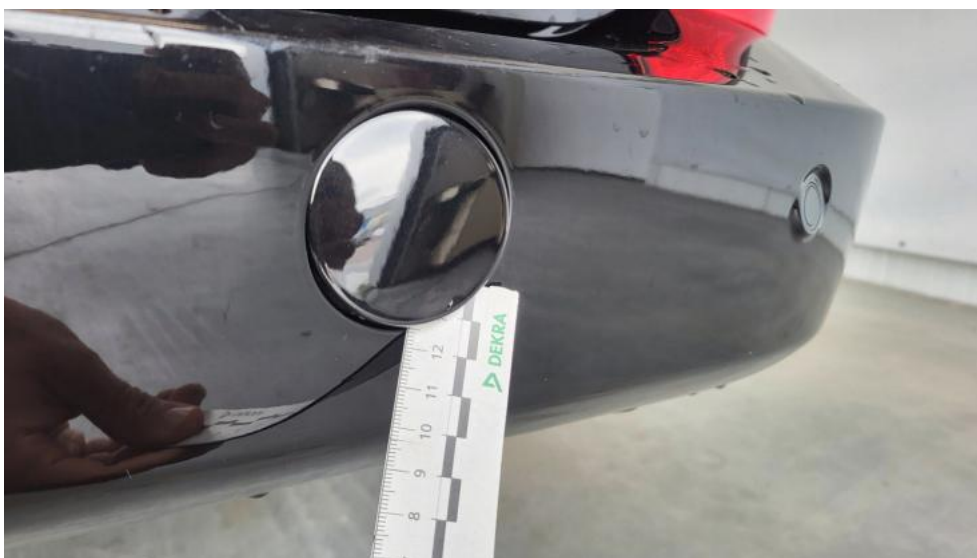
**Fot. 56.**

Zaślepka tyl haka hol. - Inne 1

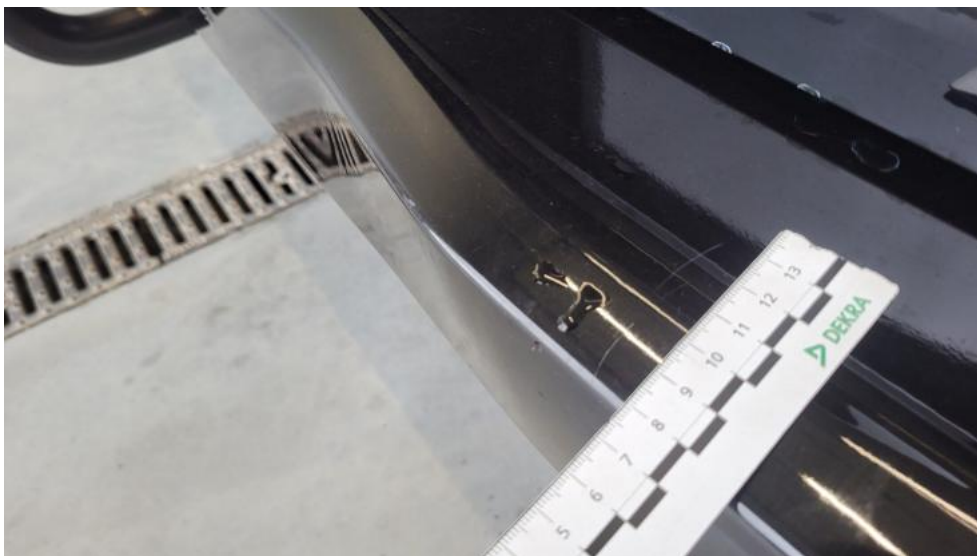
**Fot. 57.**  
Zderzak tylny - Rysa/odprysk 1

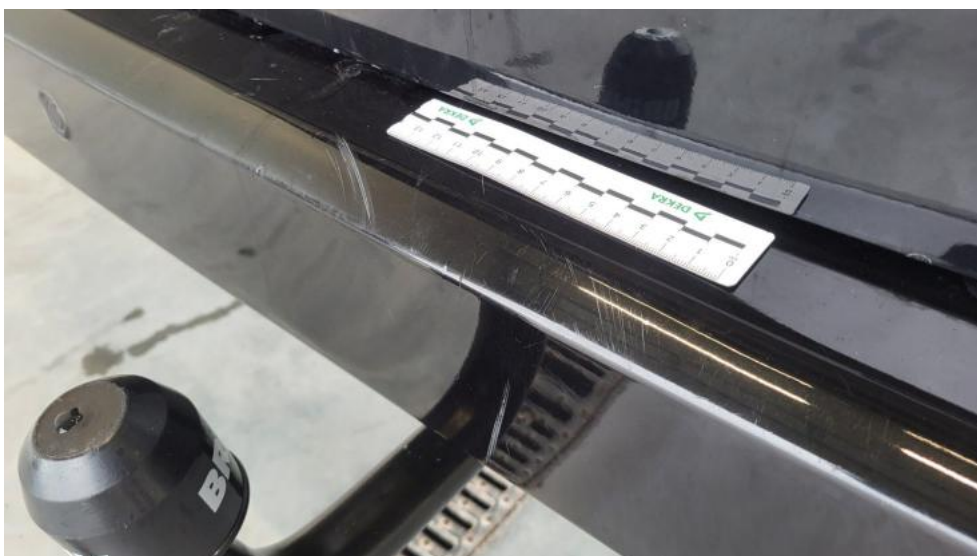
**Fot. 58.**  
Zderzak tylny - Rysa/odprysk 2

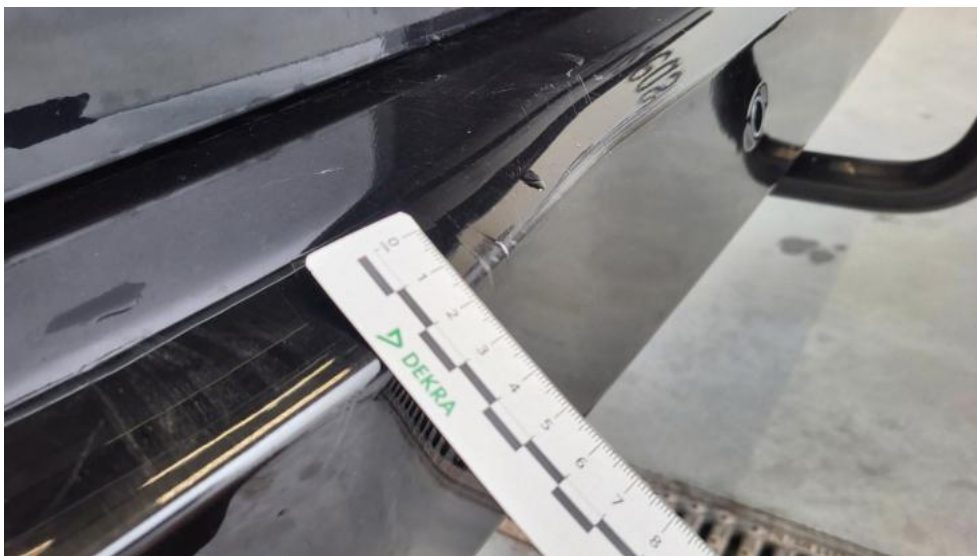
**Fot. 60.**  
Zderzak tylny - Wgniecenie/odkształcenie 2

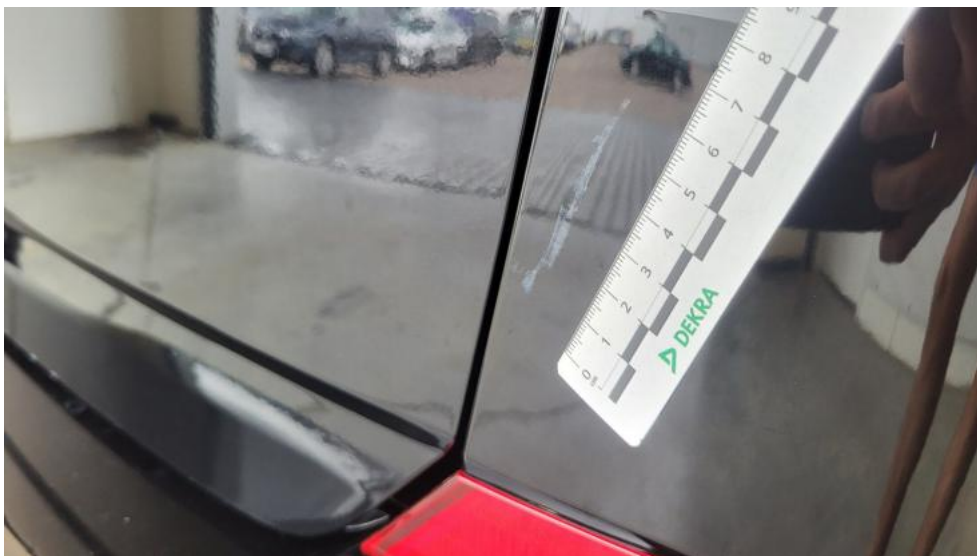
**Fot. 61.**

Zderzak tylny cz P - Rysa/odprysk 1

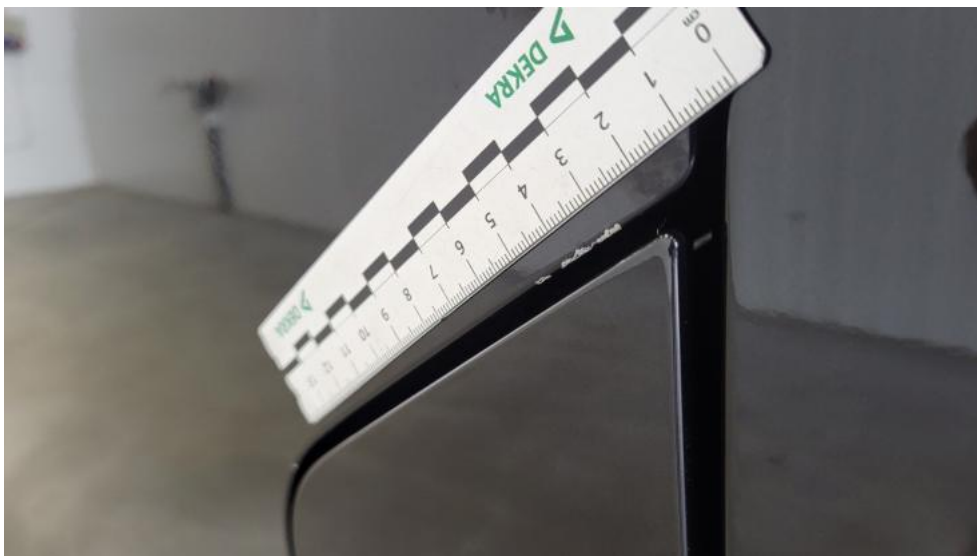
**Fot. 65.**

Drzwi przed L - Rysa/odprysk 1

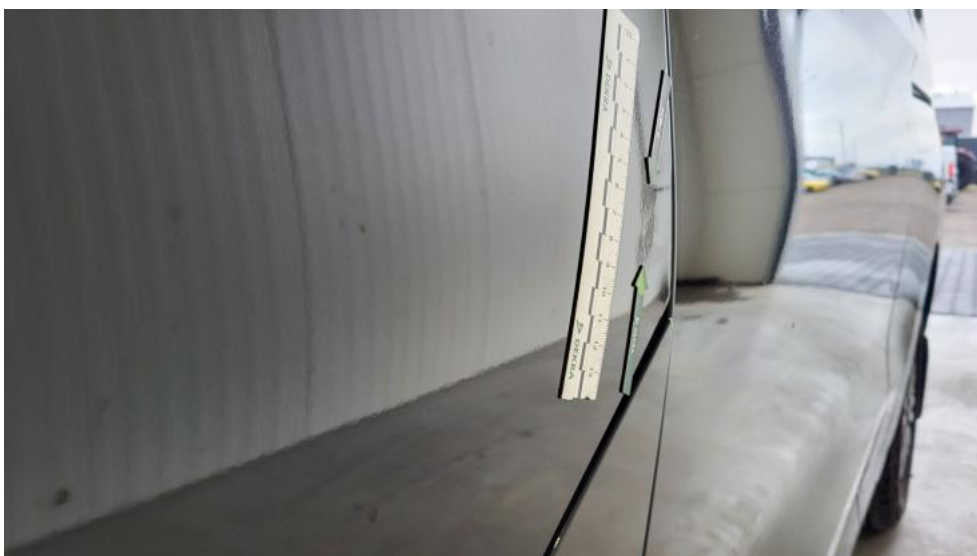
**Fot. 66.**

Drzwi przed L - Wgniecenie/odkształcenie 1

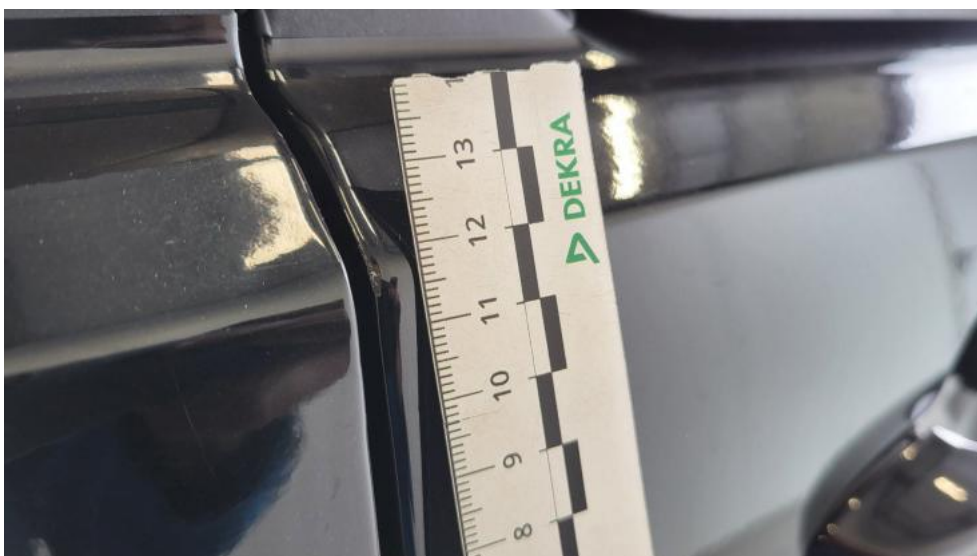
**Fot. 68.**

Drzwi tylne L - Rysa/odprysk 1

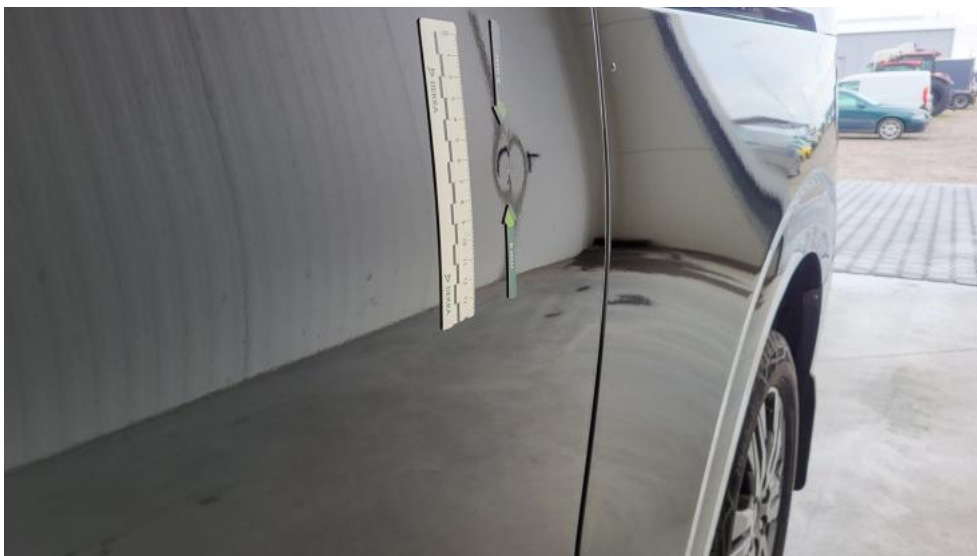
**Fot. 69.**

Drzwi tylne L - Wgniecenie/odkształcenie 1

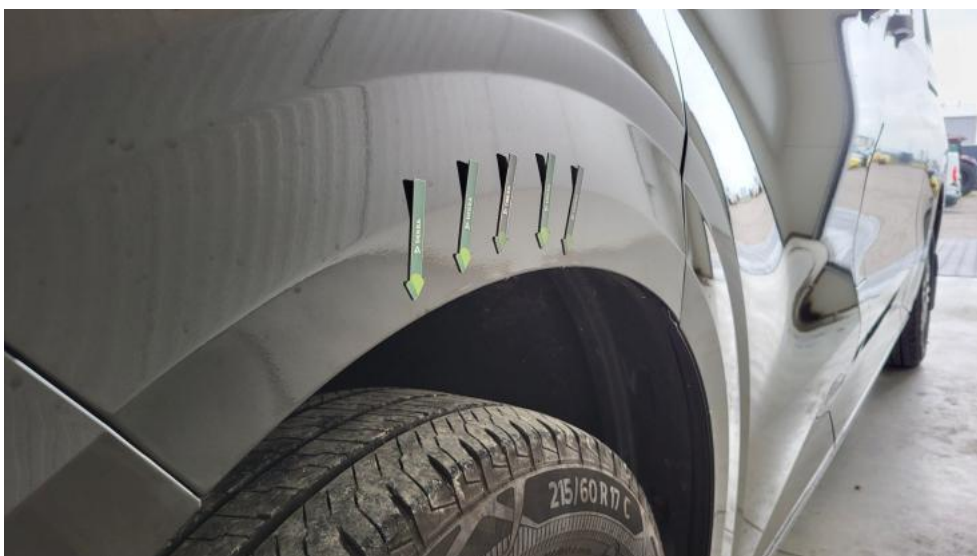
**Fot. 70.**

Łotnik przedni L - Wgniecenie/odkształcenie 1

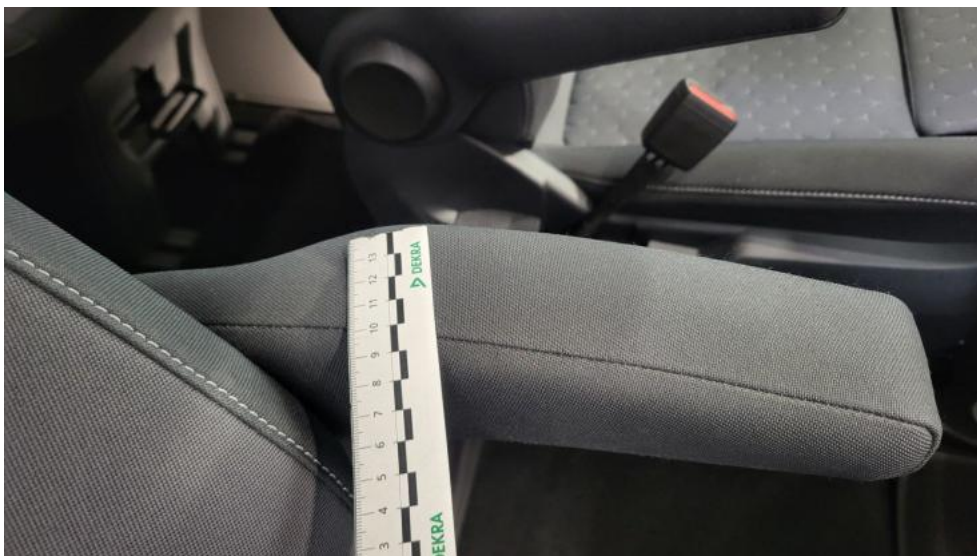
**Fot. 71.**

Podłokietnik środkowy przedni - Inne 1

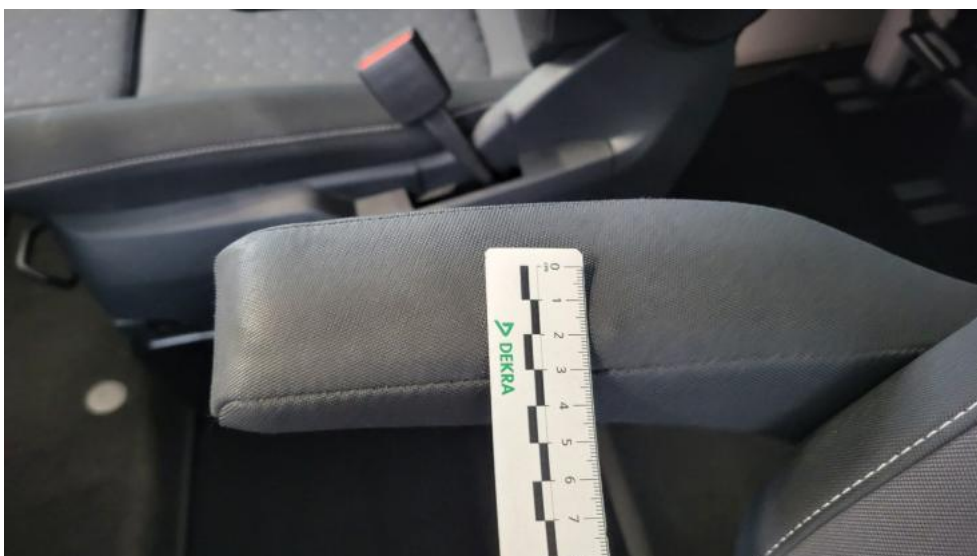
**Fot. 72.**

Podłokietnik środkowy przedni - Inne 2

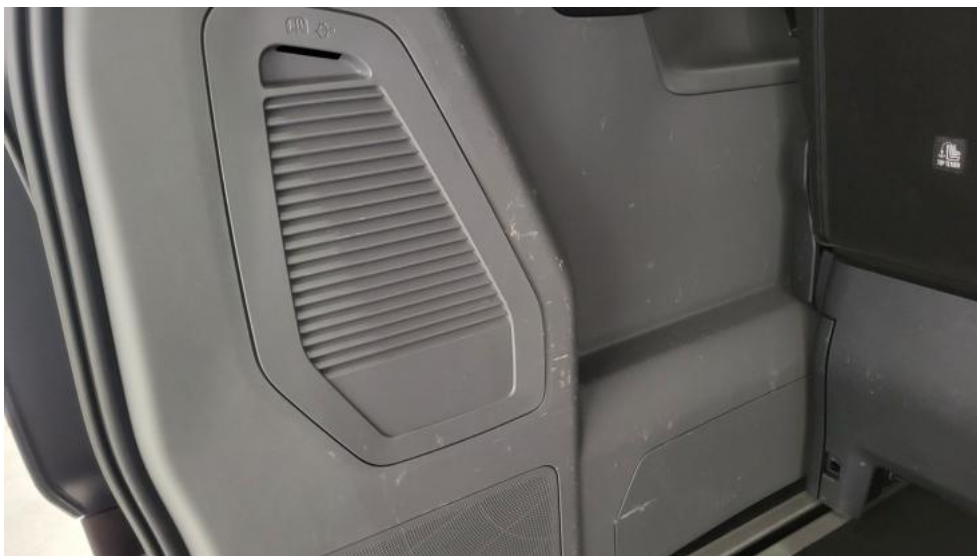
**Fot. 77.**

Wykładzina przestrzeni bagażowej - Rysa/odprysk 1

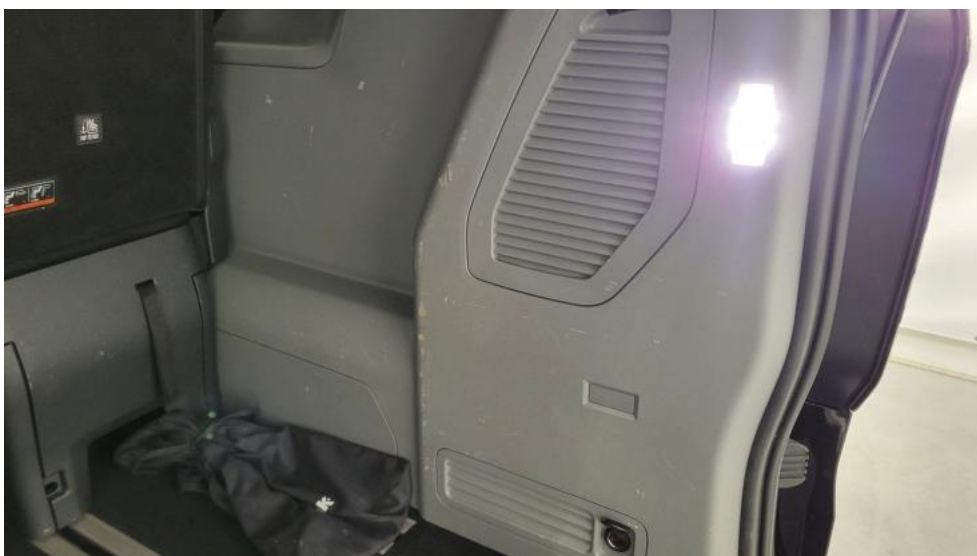
**Fot. 78.**

Wykładzina przestrzeni bagażowej - Rysa/odprysk 2
