Nr zlecenia DEKRA: PKOL(W)/LODZ/59656/26/06/30  
Nr zlecenia/szkody: 22/024174  
Data zlecenia: 30-06-2026

**DEKRA Polska - Centrala**  
02-673 Warszawa, ul. Konstruktorska 12A

| Model | Superb III 15-19 |
| Typ/wersja | Superb 2.0 TDI L&K DSG |

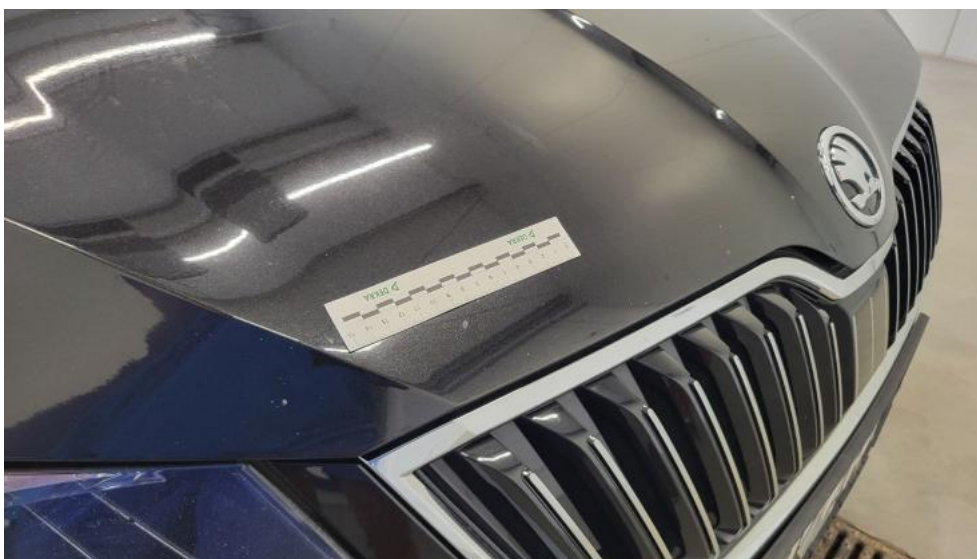
**Fot. 43.**

Pokrywa komory silnika - Rysa/odprysk 1

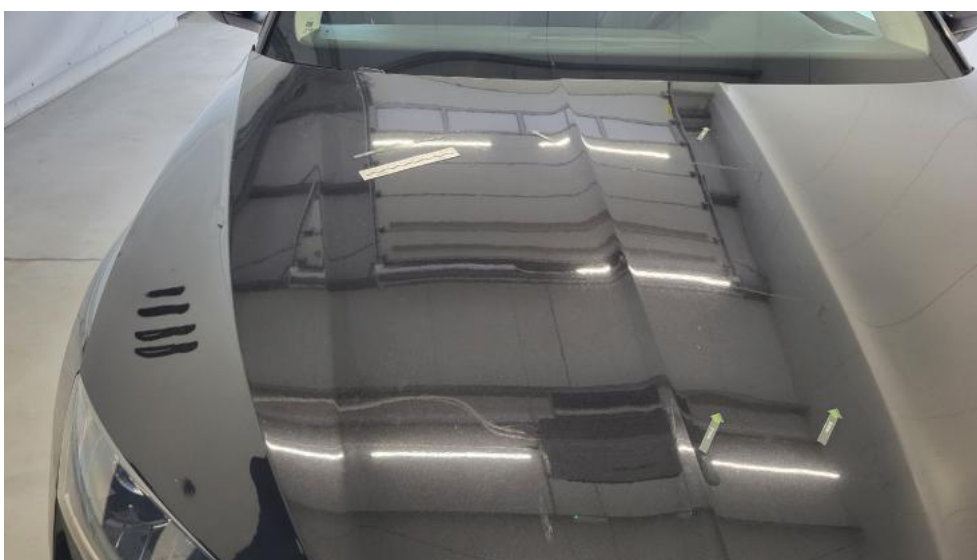
**Fot. 44.**

Pokrywa komory silnika - Wgniecenie/odkształcenie 1

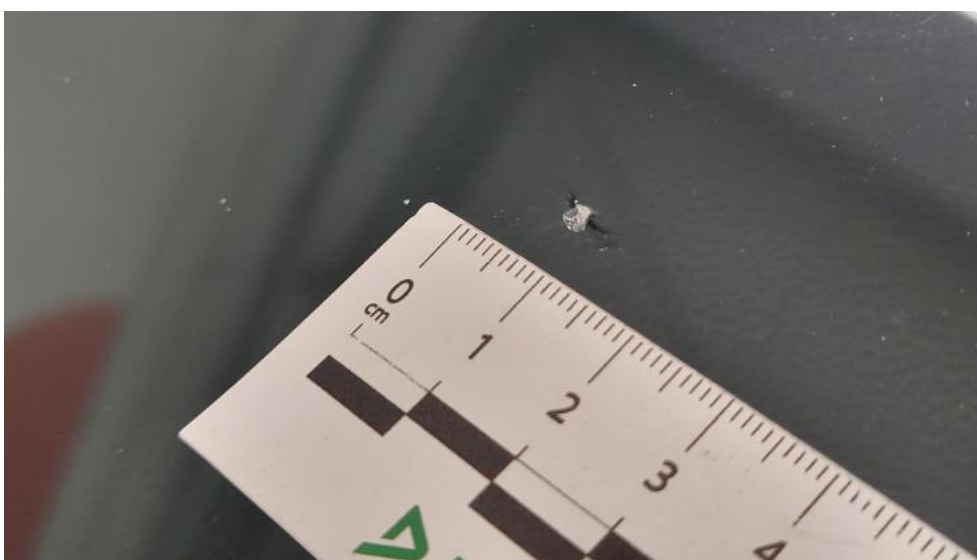
**Fot. 46.**

Szyba czołowa - Pęknięcie/rozerwanie 1

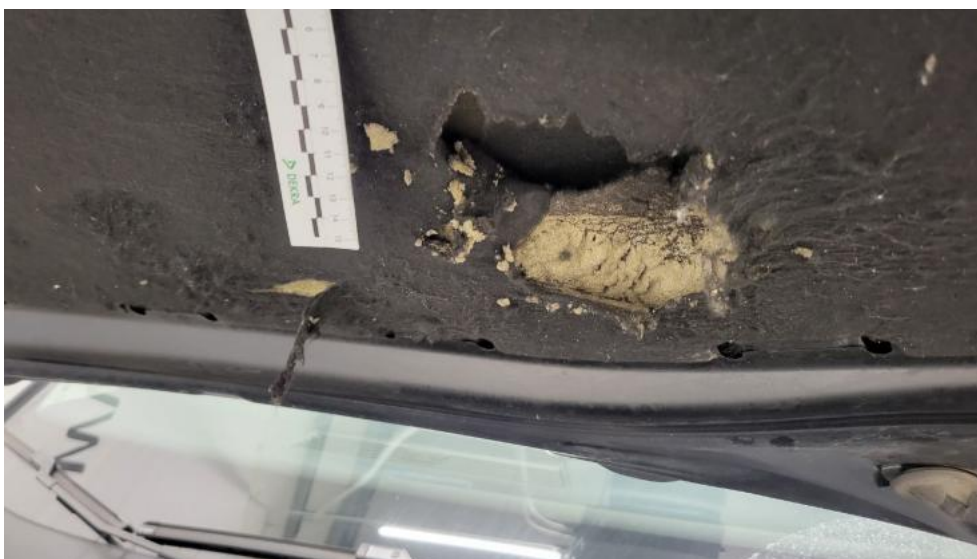
**Fot. 47.**

Wykładzina pokrywy komory silnika - Pęknięcie/rozerwanie 1

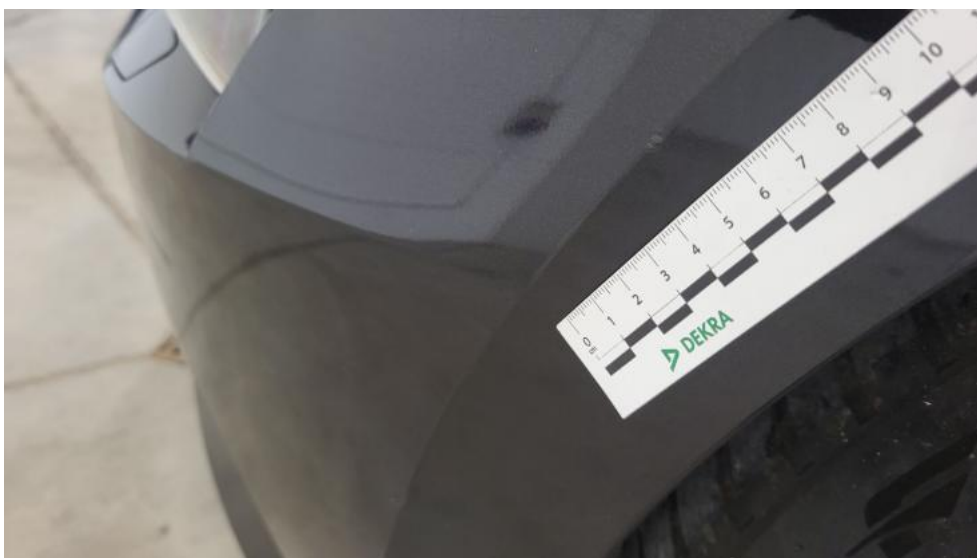
**Fot. 48.**

Zderzak - Rysa/odprysk 1

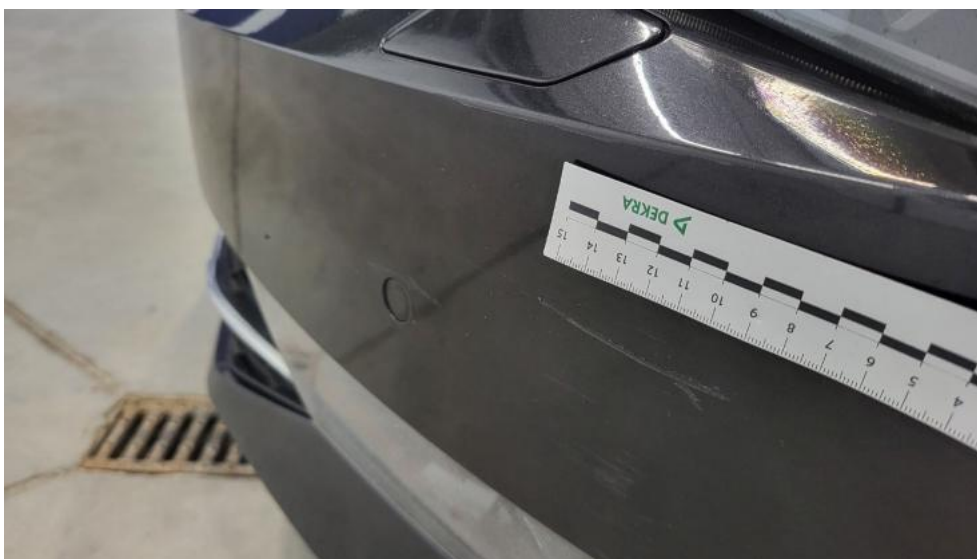
**Fot. 49.**

Zderzak - Rysa/odprysk 2

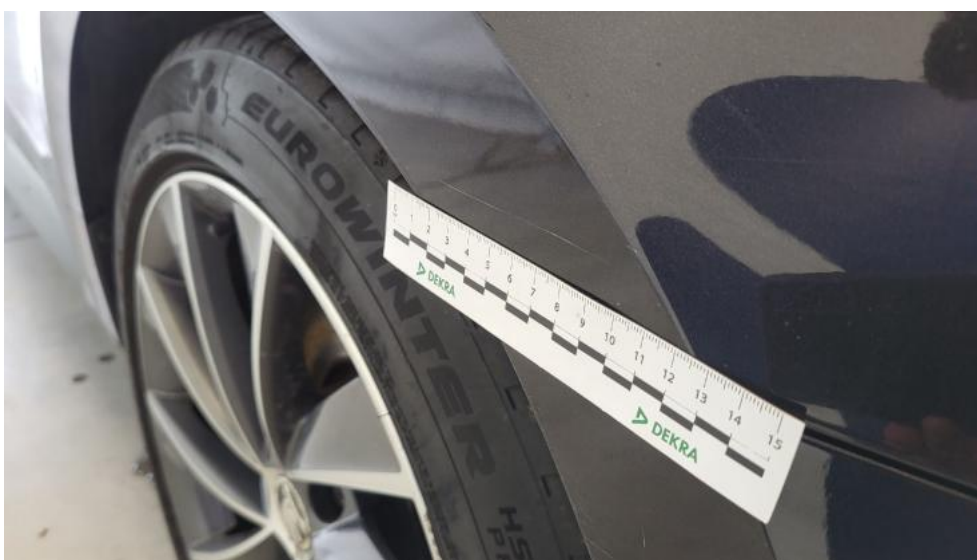
**Fot. 50.**

Łotnik przedni P - Rysa/odprysk 1

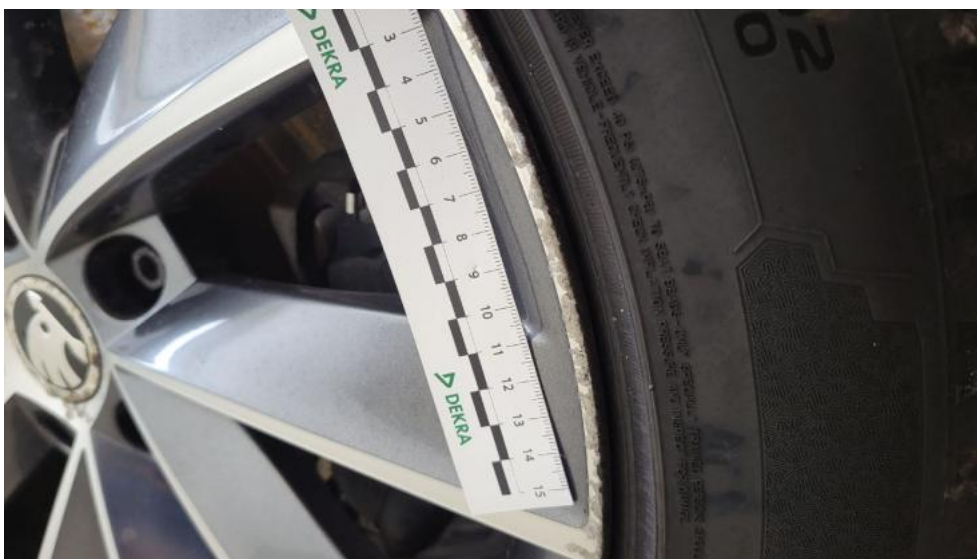
**Fot. 51.**

Felga aluminiowa przednia P - Rysa/odprysk 1

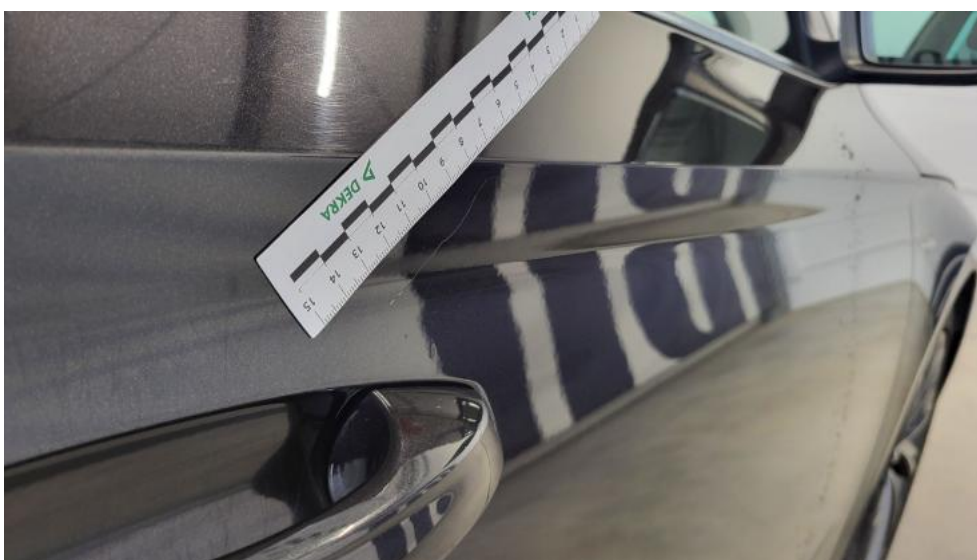
**Fot. 52.**

Drzwi przednie P - Rysa/odprysk 1

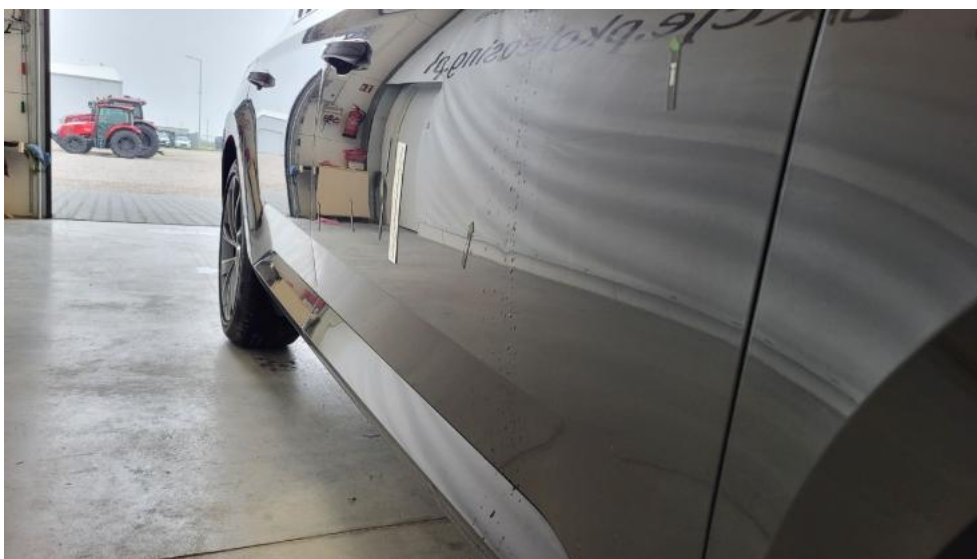
**Fot. 53.**

Drzwi przednie P - Wgniecenie/odkształcenie 1

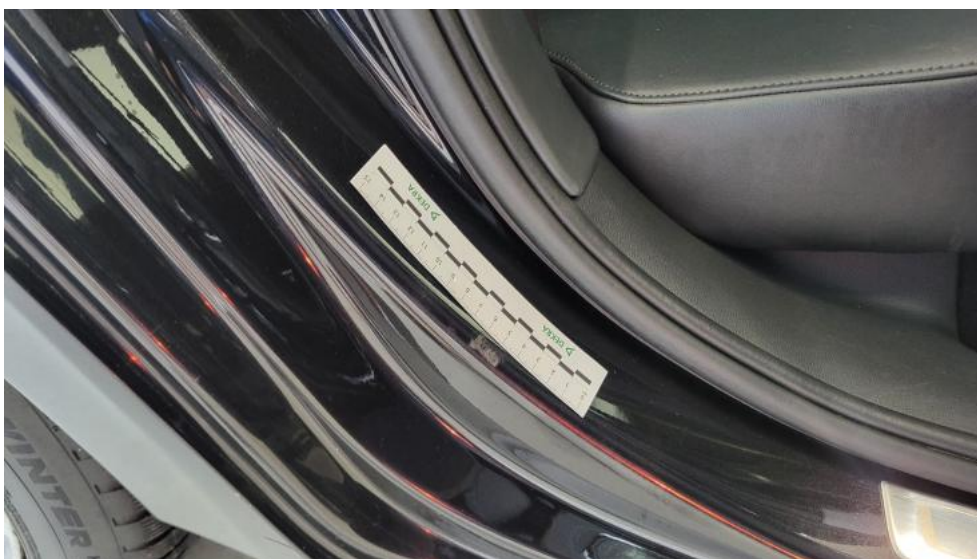
**Fot. 57.**

Błotnik tylny P / Ściana boczna P - Rysa/odprysk 1

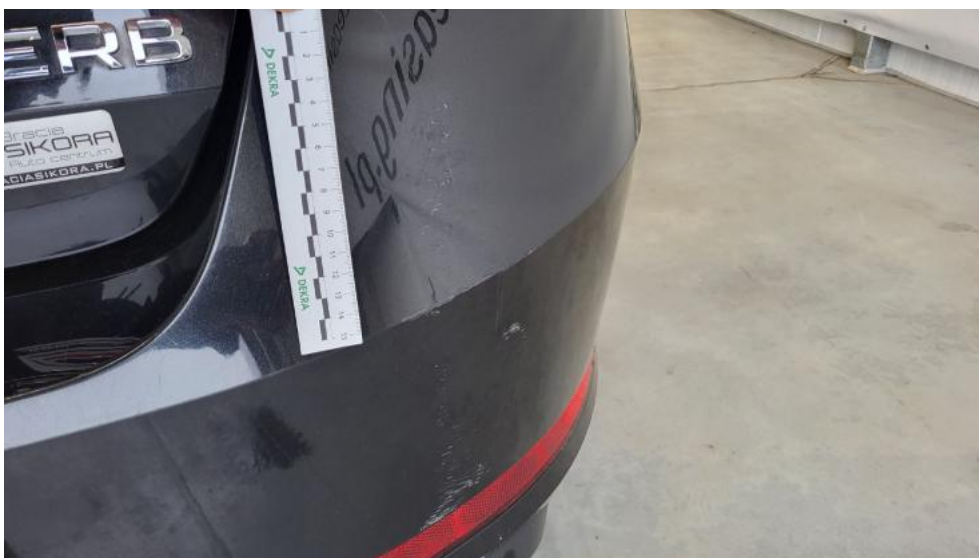
**Fot. 64.**

Zderzak tylny - Rysa/odprysk 1

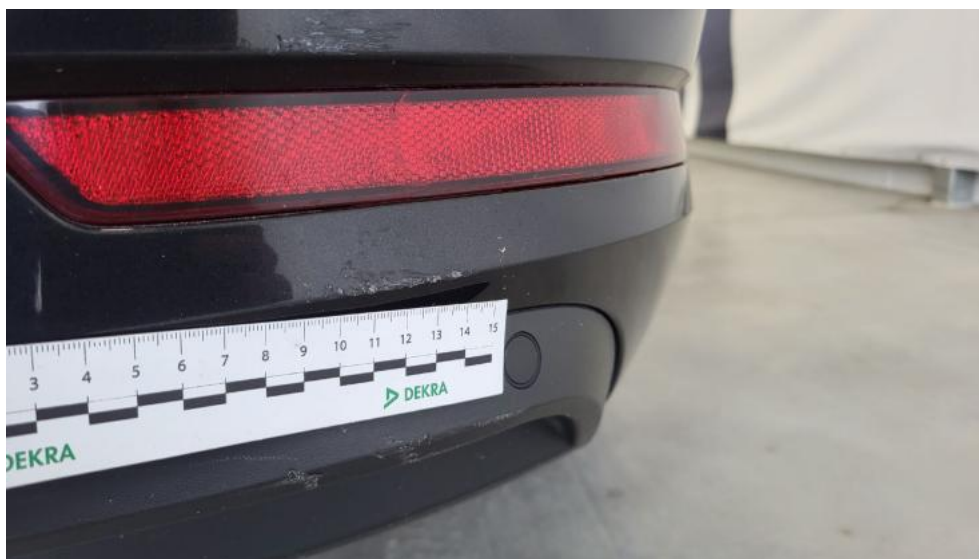
**Fot. 65.**

Zderzak tylny - Rysa/odprysk 2

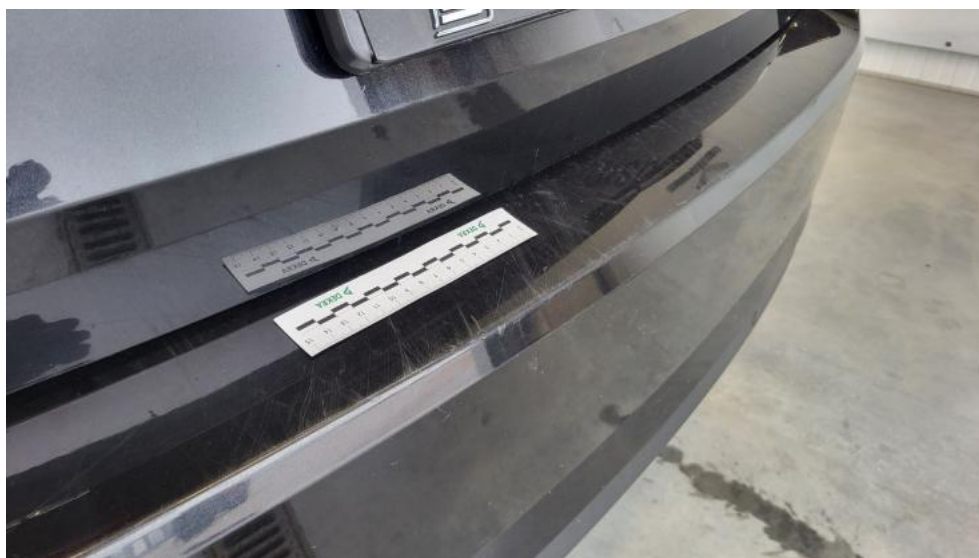
**Fot. 66.**

Zderzak tylny() - Rysa/odprysk 3

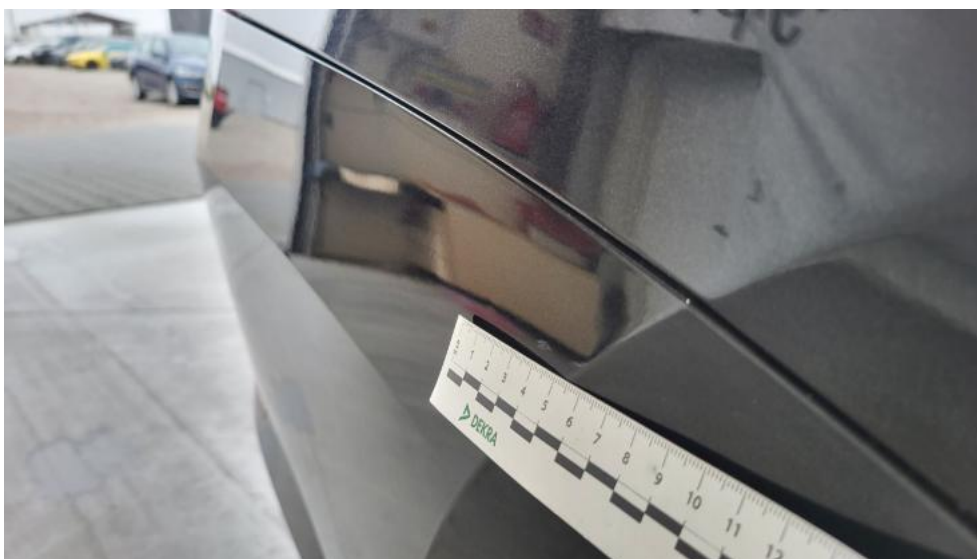
**Fot. 67.**

Zderzak tylny - Wgniecenie/odkształcenie 1

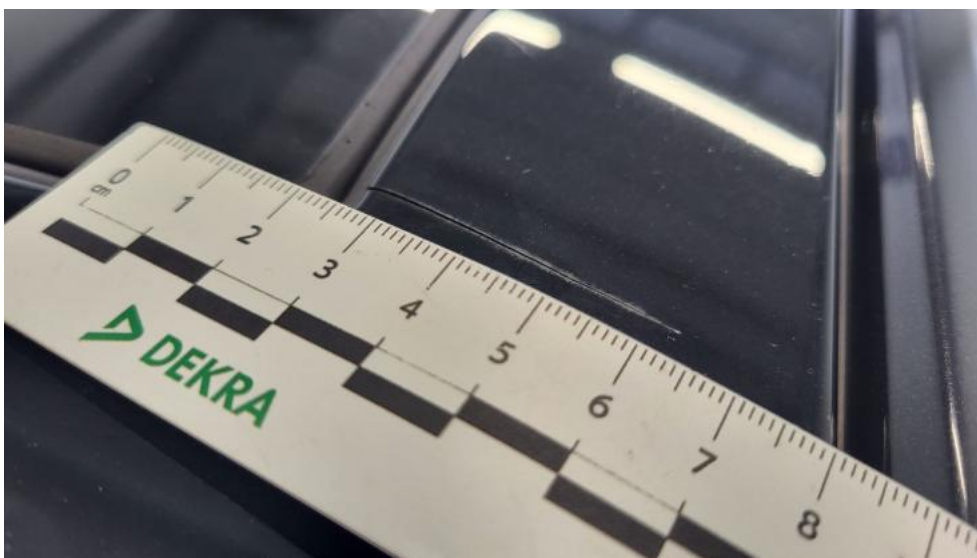
**Fot. 70.**

Dach - Pęknięcie/rozerwanie 1

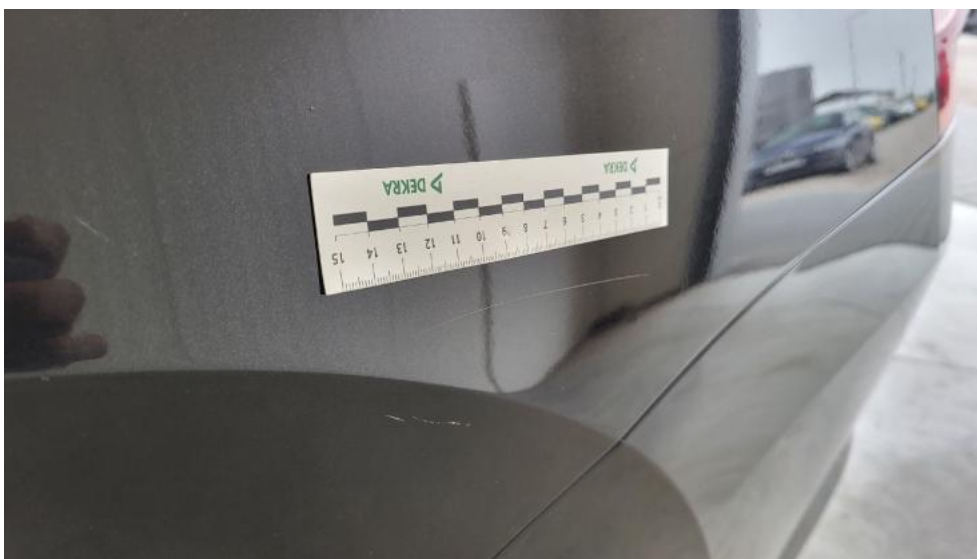
**Fot. 71.**

Błotnik tylny L / Ściana boczna L - Rysa/odprysk 1

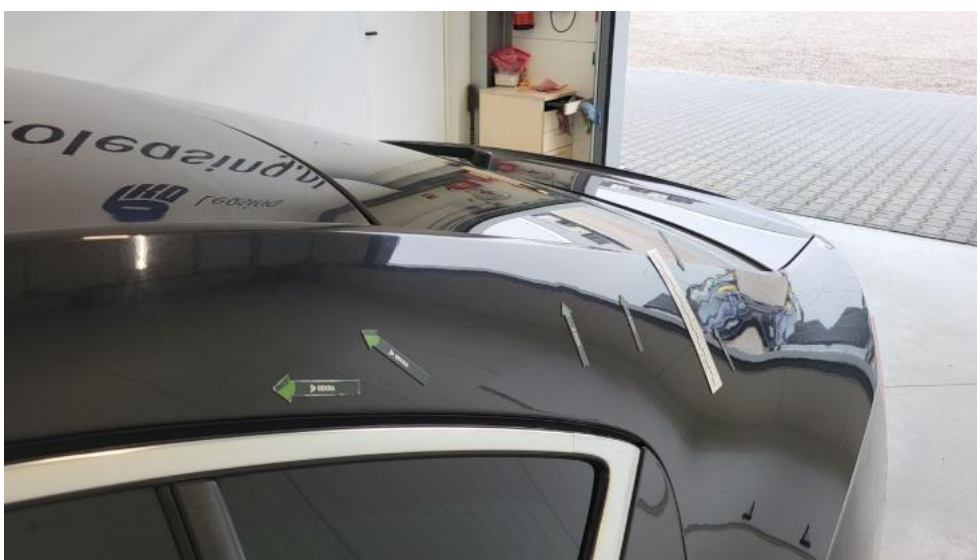
**Fot. 72.**

Błotnik tylny L / Ściana boczna L - Wgniecenie/odkształcenie 1

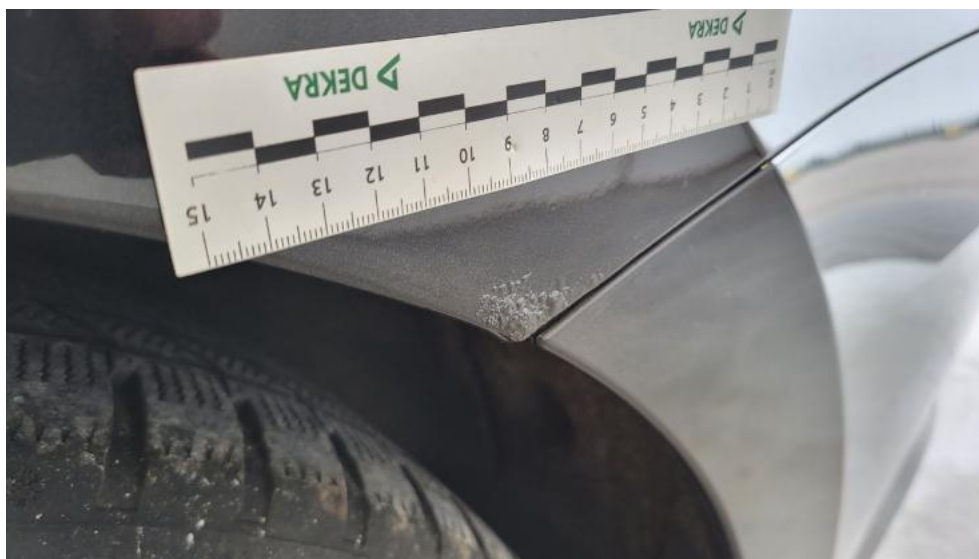
**Fot. 73.**

Błotnik tylny L / Ściana boczna L - Inne 1

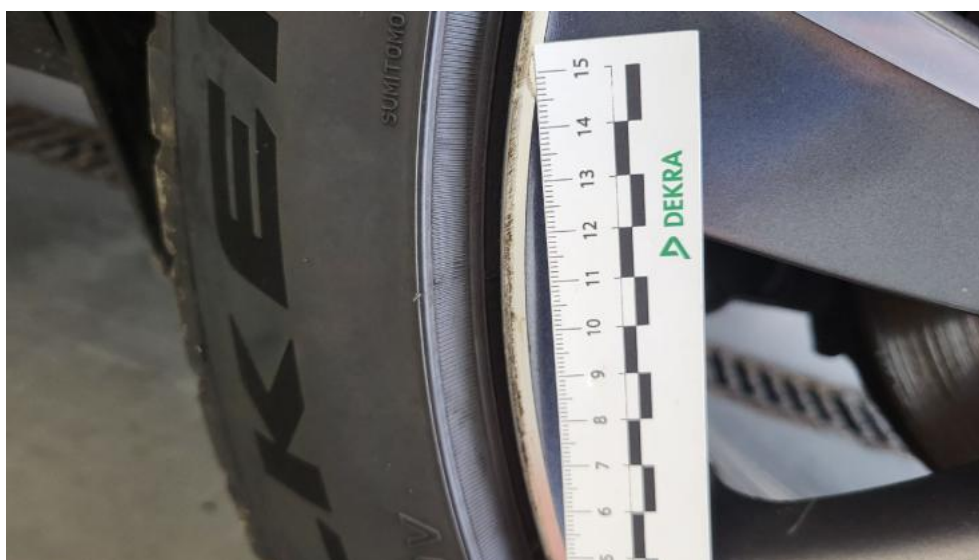
**Fot. 74.**

Felga aluminiowa tylna L - Rysa/odprysk 1

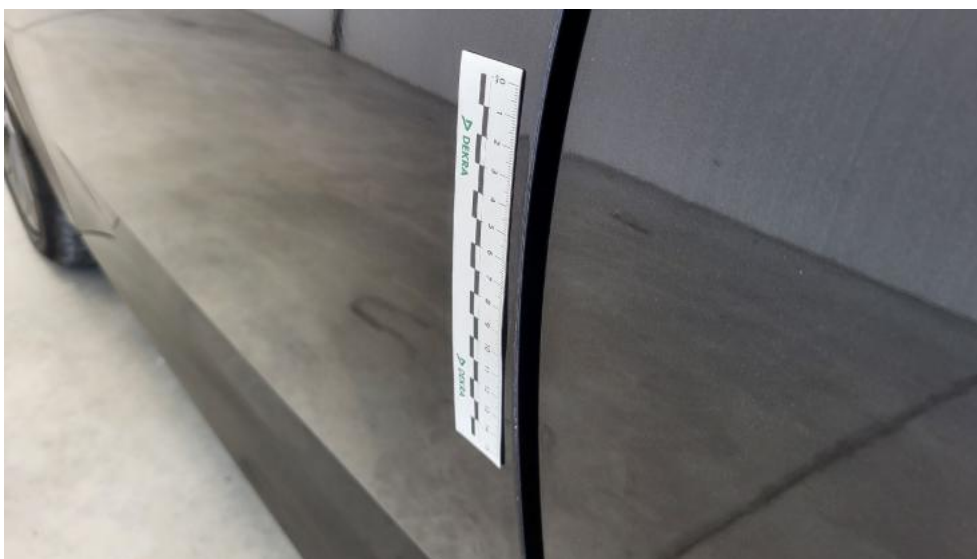
**Fot. 75.**

Drzwi przed L - Rysa/odprysk 1

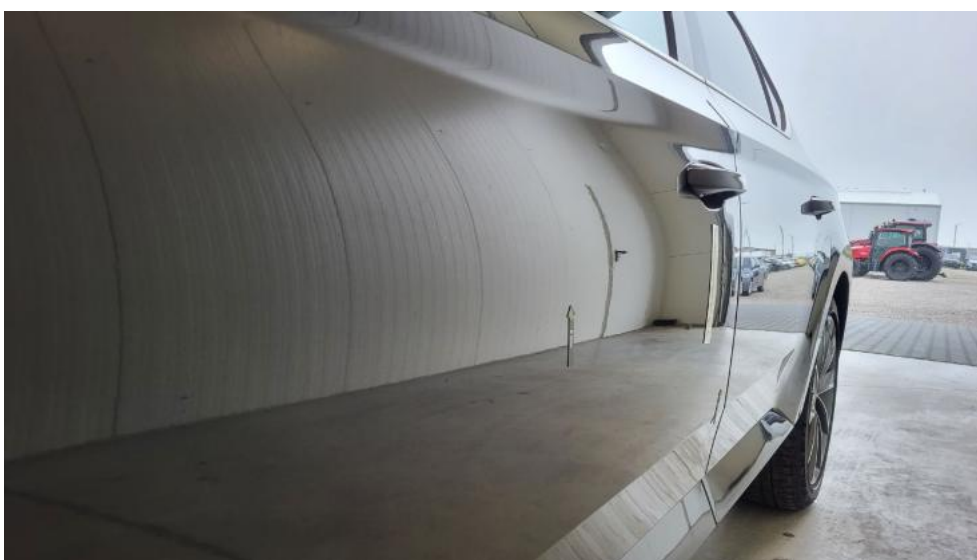
**Fot. 76.**

Drzwi przed L - Wgniecenie/odkształcenie 1

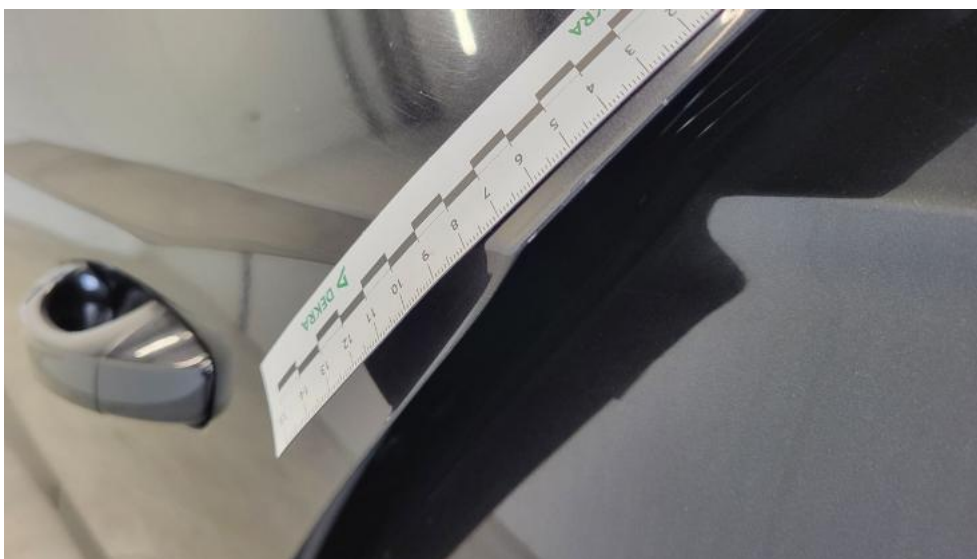
**Fot. 77.**

Drzwi tylne L - Rysa/odprysk 1

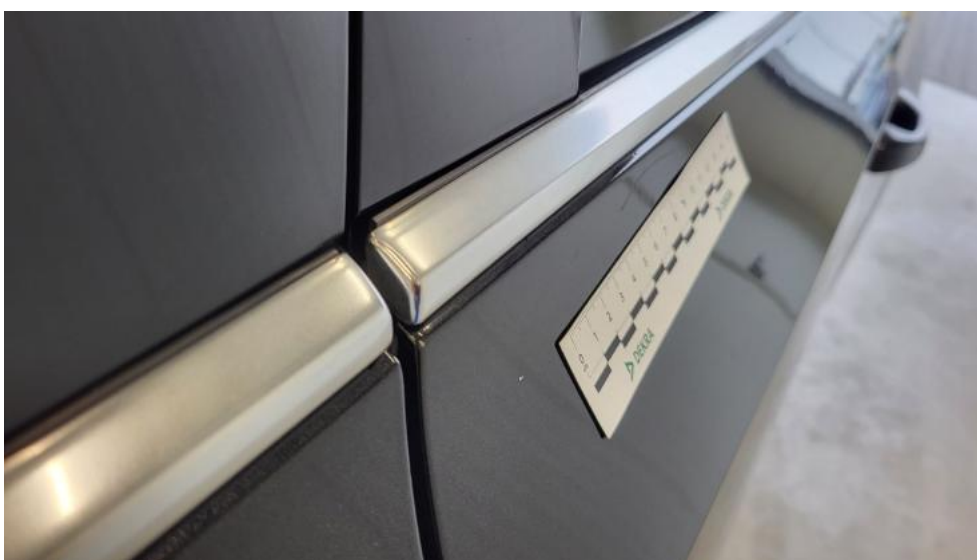
**Fot. 78.**

Drzwi tylne L - Rysa/odprysk 2

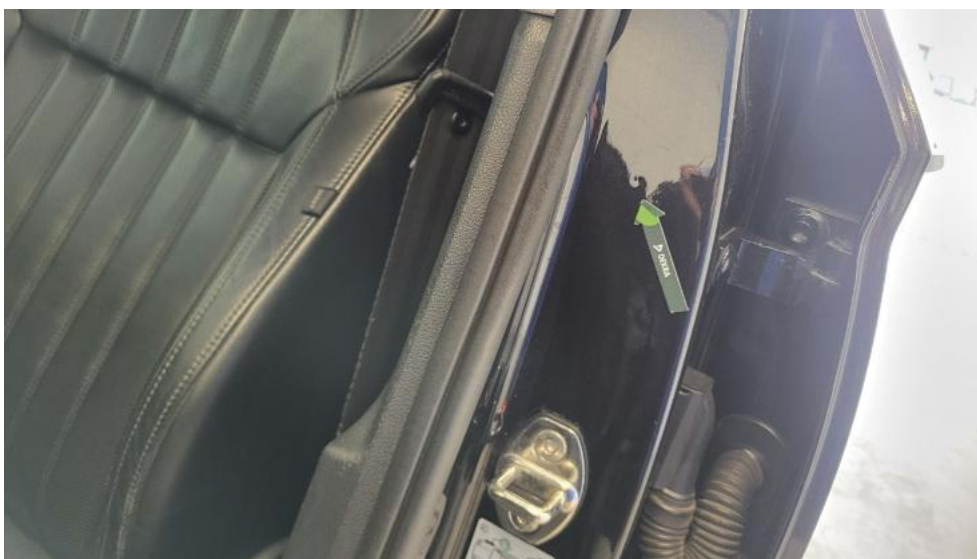
**Fot. 81.**

Słupek środkowy L - Wgniecenie/odkształcenie 1

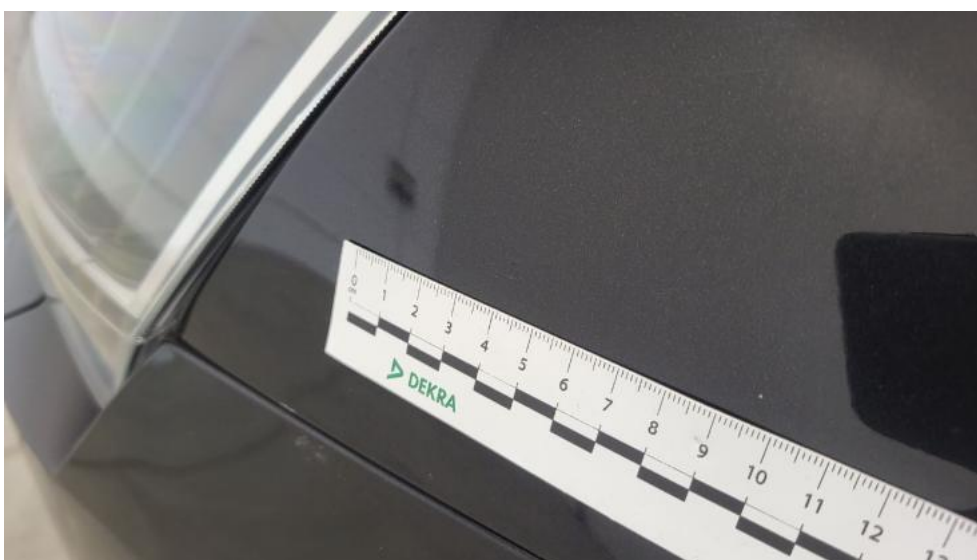
**Fot. 82.**

Blotnik przedni L - Rysa/odprysk 1

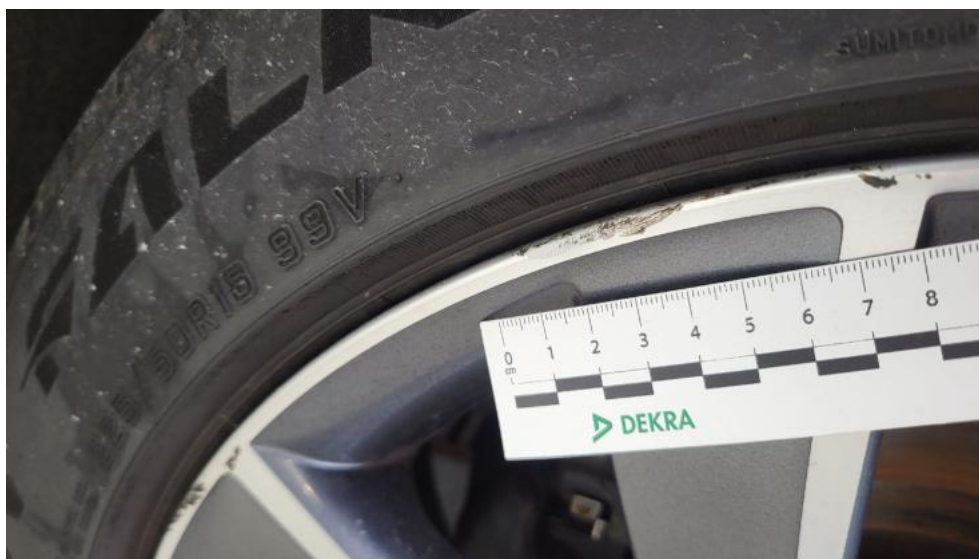
**Fot. 83.**

Felga Aluminiowa przednia L - Rysa/odprysk 1

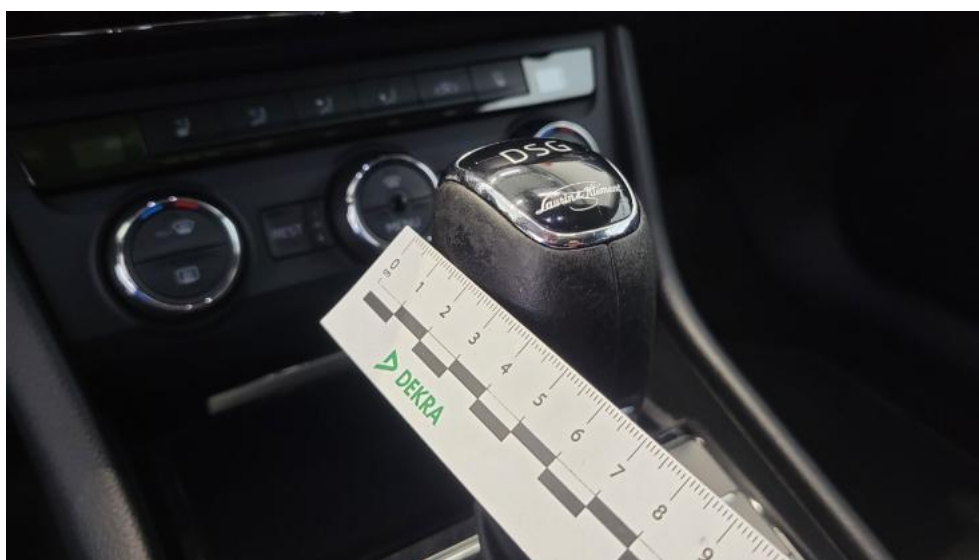
**Fot. 84.**

Gałka dźwigni zmiany biegów - Rysa/odprysk 1

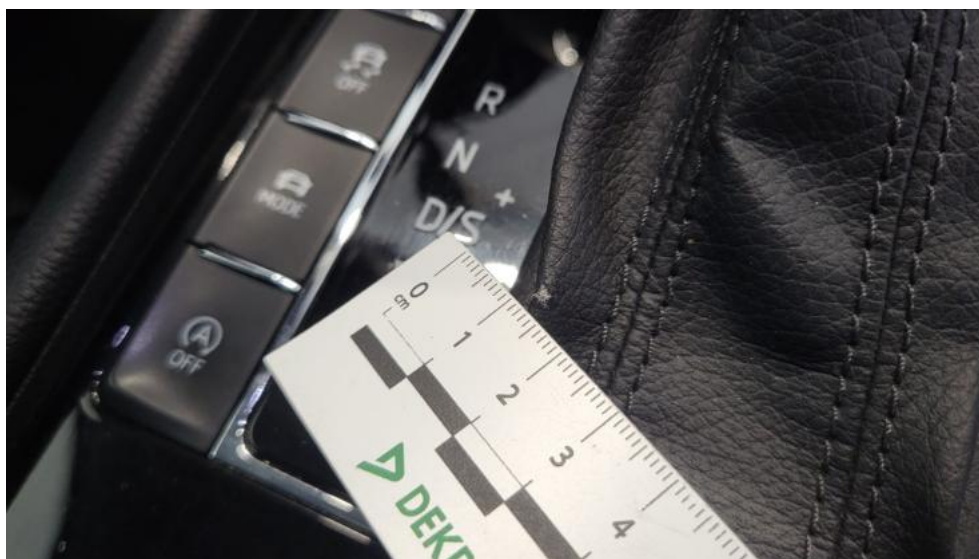
**Fot. 85.**

Gałka dźwigni zmiany biegów - Pęknięcie/rozerwanie 1

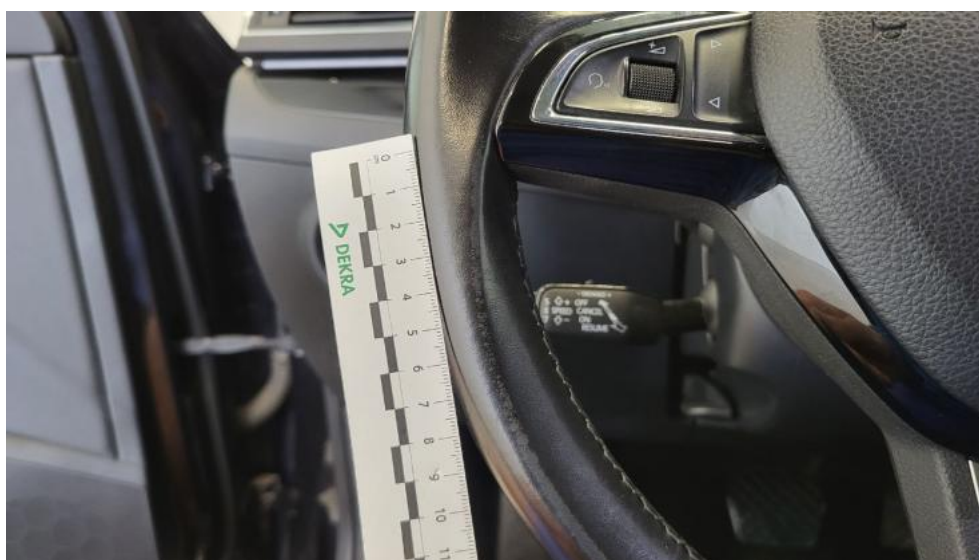
**Fot. 86.**

Koło kierownicy - Rysa/odprysk 1

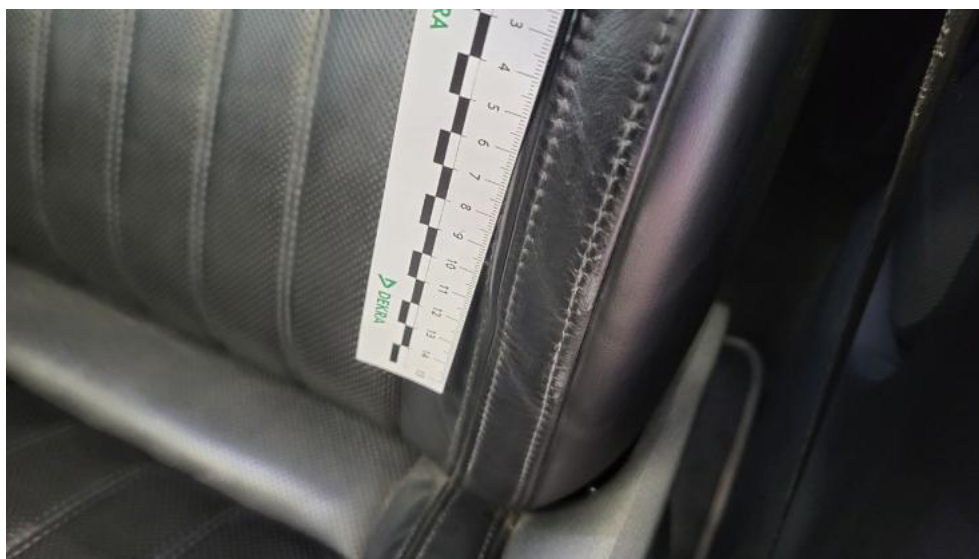
**Fot. 87.**

Fotel prz. lew. - Rysa/odprysk 1

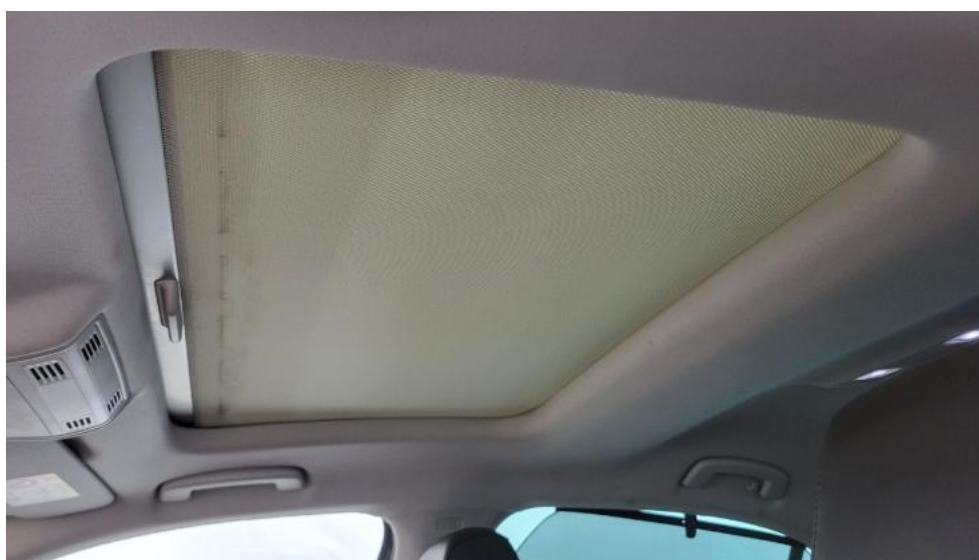
**Fot. 88.**

Podsufitka - Inne 1

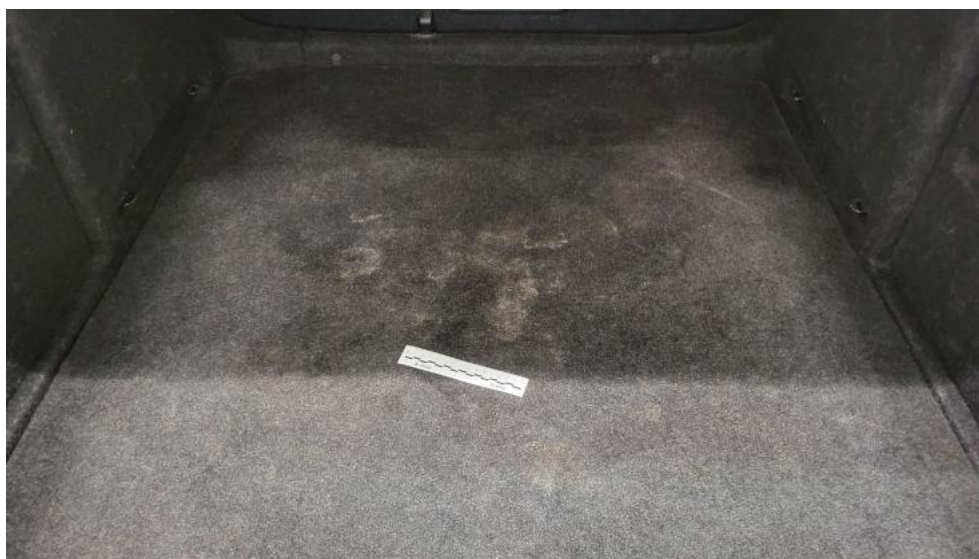
**Fot. 89.**

Wykładzina podłogi bagażnika - Inne 1
