Nr zlecenia DEKRA: PKOL(W)/LODZ/91452/26/09/30  
Nr zlecenia/szkody: 23/013596  
Data zlecenia: 30-09-2026

| Producent | CADILLAC |
| Model | XT6 |
| Nr rejestracyjny | SK318XS |

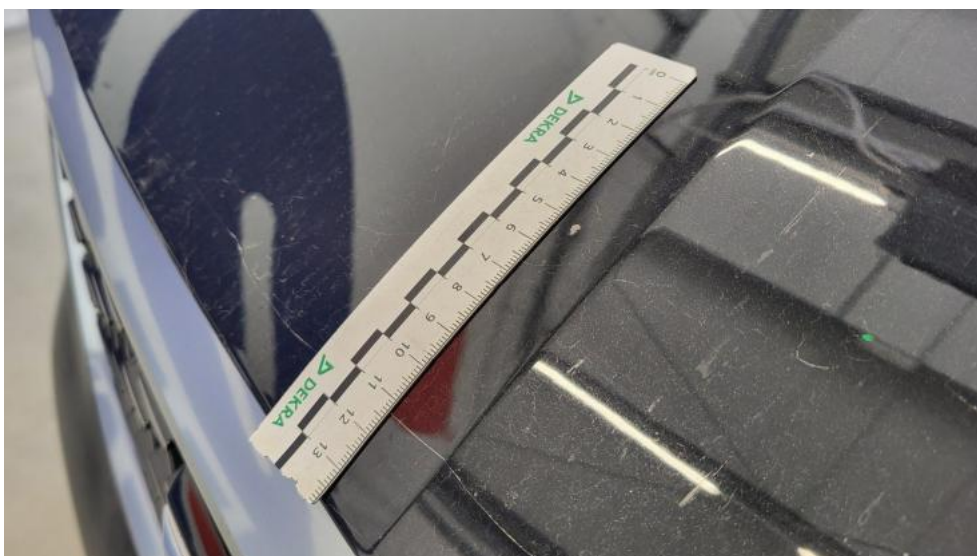
**Fot. 50.**

Pokrywa komory silnika - Rysa/odprysk 1

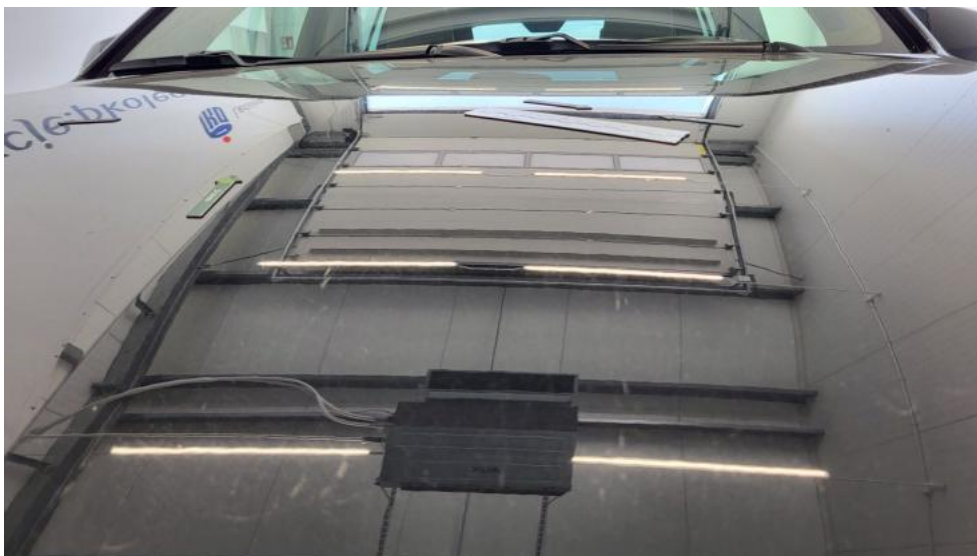
**Fot. 51.**

Pokrywa komory silnika - Wgniecenie/odkształcenie 1

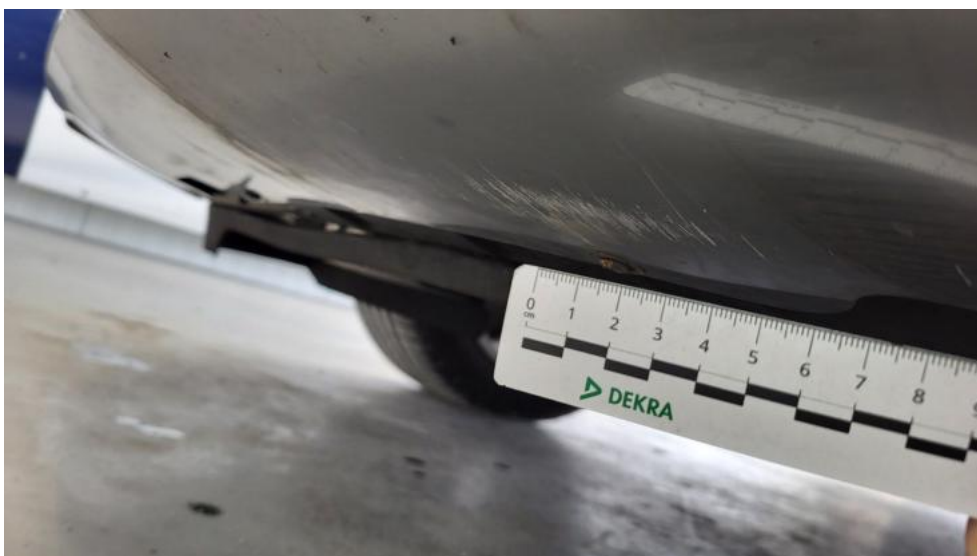
**Fot. 52.**

Spoiler zderzaka przedniego - Rysa/odprysk 1

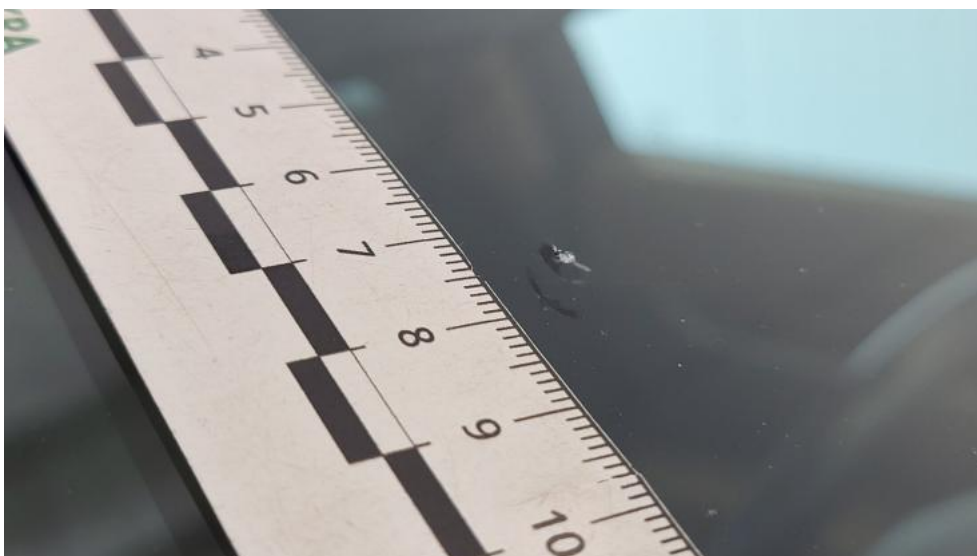
**Fot. 54.**

Szyba czołowa - Pęknięcie/rozerwanie 1

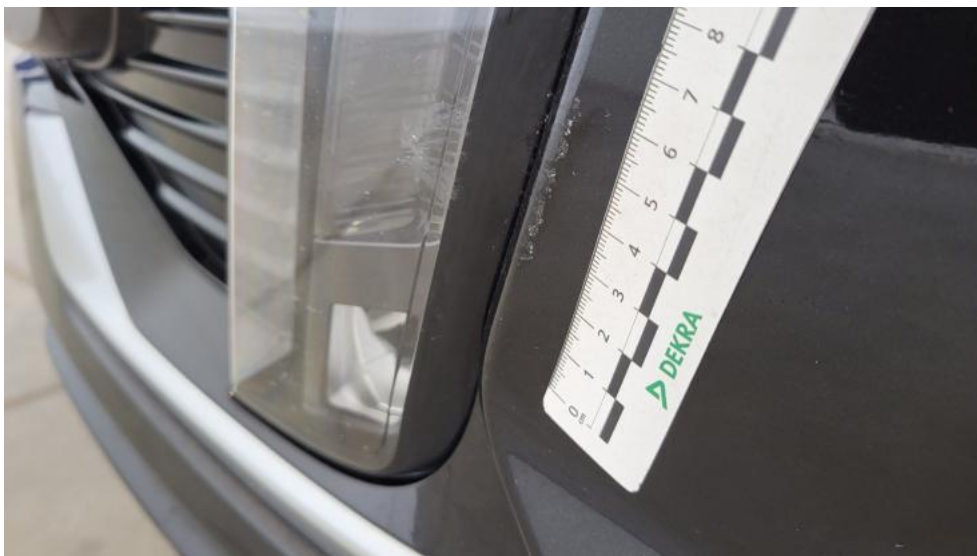
**Fot. 55.**

Zderzak - Rysa/odprysk 1

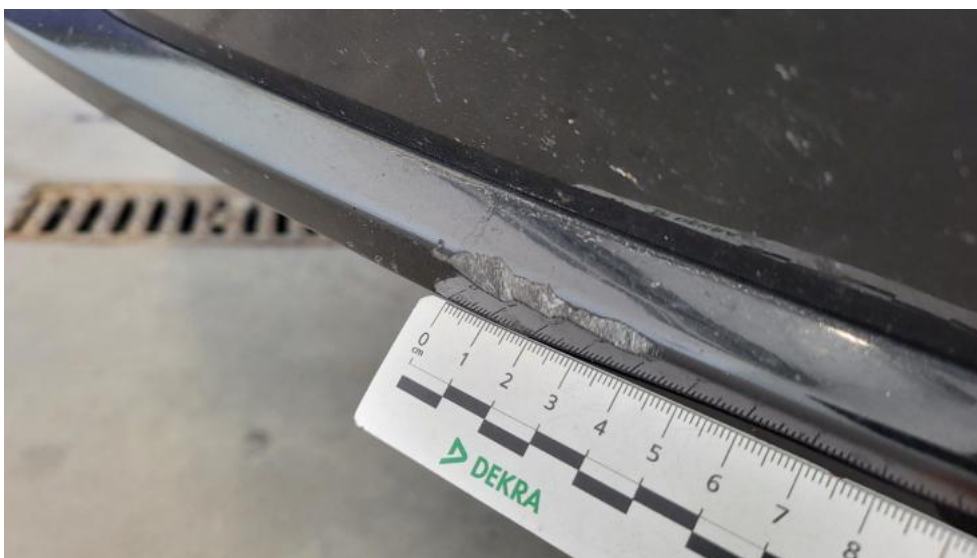
**Fot. 56.**

Zderzak przedni cz dolna - Rysa/odprysk 1

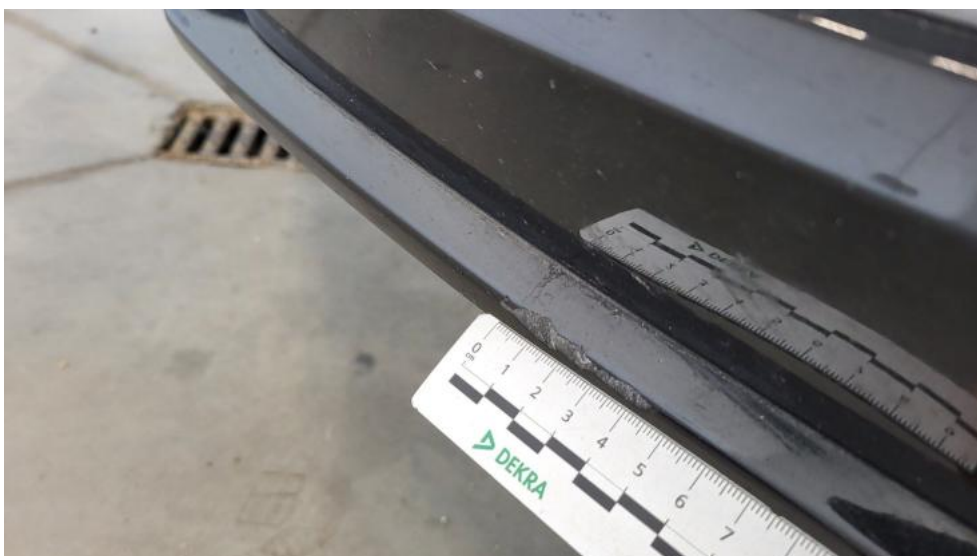
**Fot. 58.**

Zderzak przedni cz dolna - Wgniecenie/odkształcenie 1

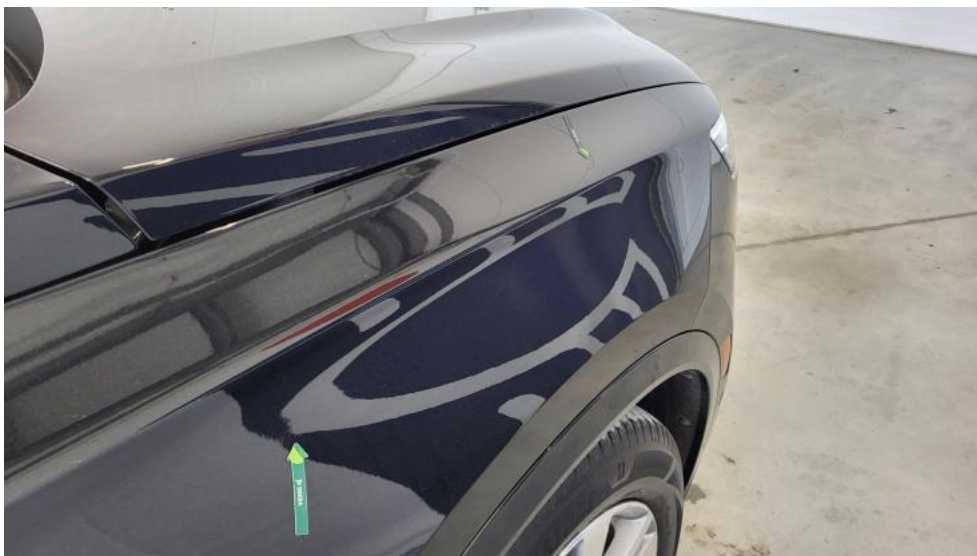
**Fot. 59.**

Błotnik przedni P - Wgniecenie/odkształcenie 1

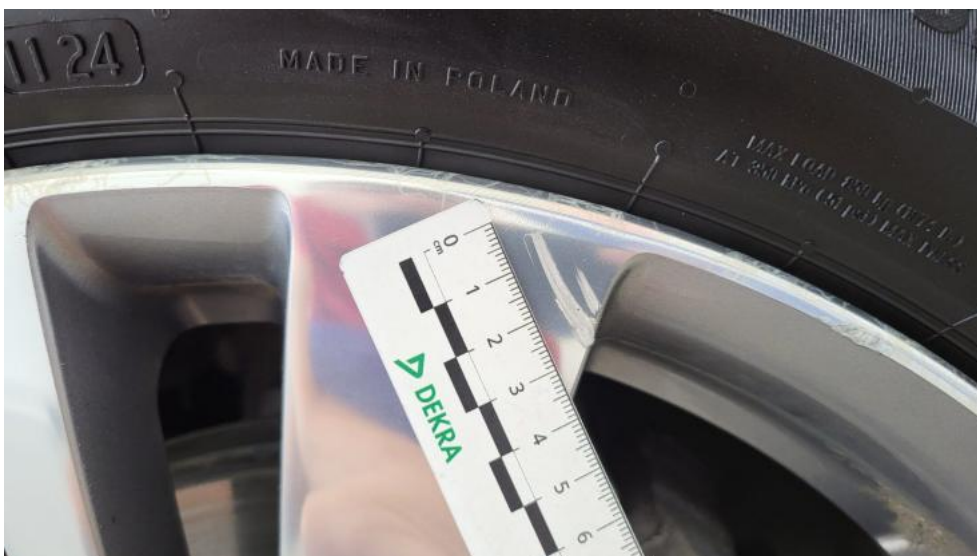
**Fot. 60.**

Felga aluminiowa przednia P - Rysa/odprysk 1

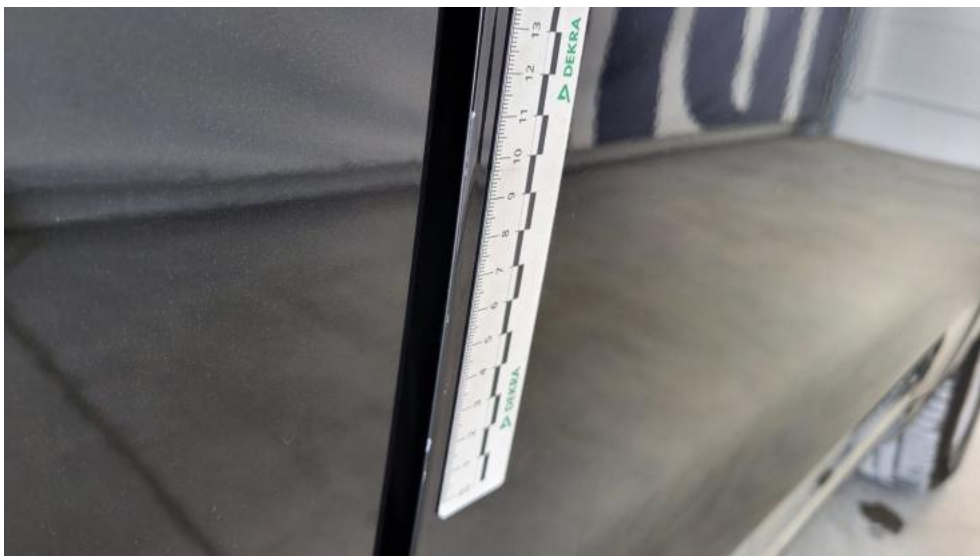
**Fot. 62.**  
Drzwi przednie P - Rysa/odprysk 1

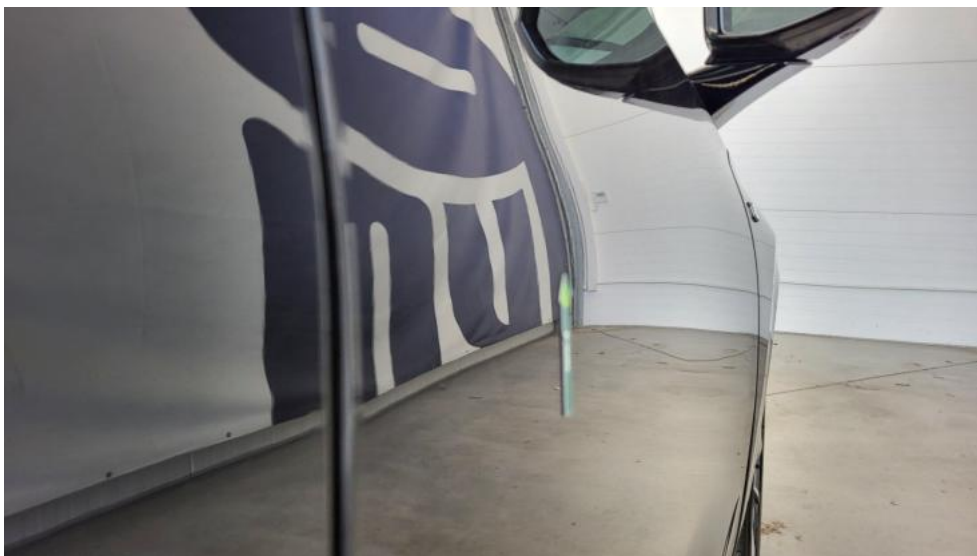
**Fot. 63.**

Drzwi przednie P - Wgniecenie/odkształcenie 1

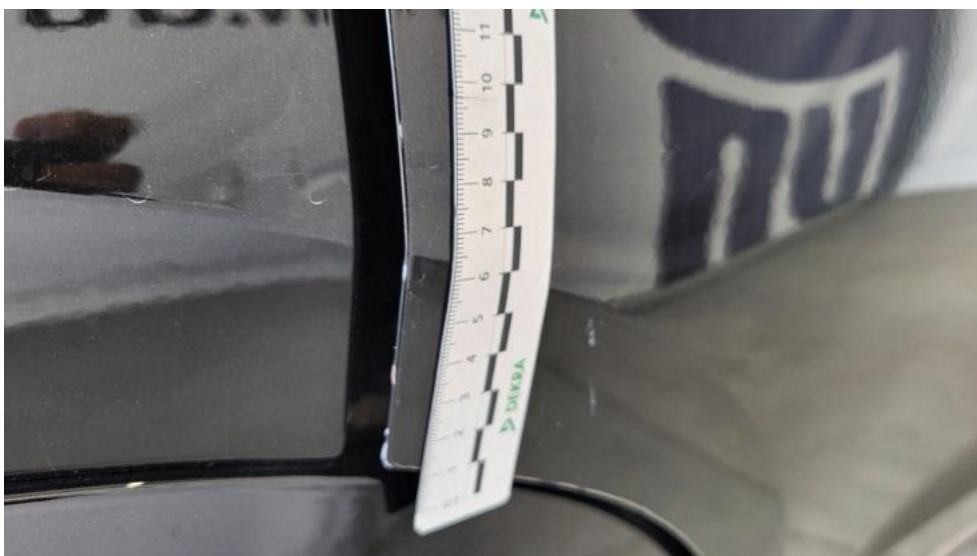
**Fot. 64.**

Drzwi tylne P - Rysa/odprysk 1

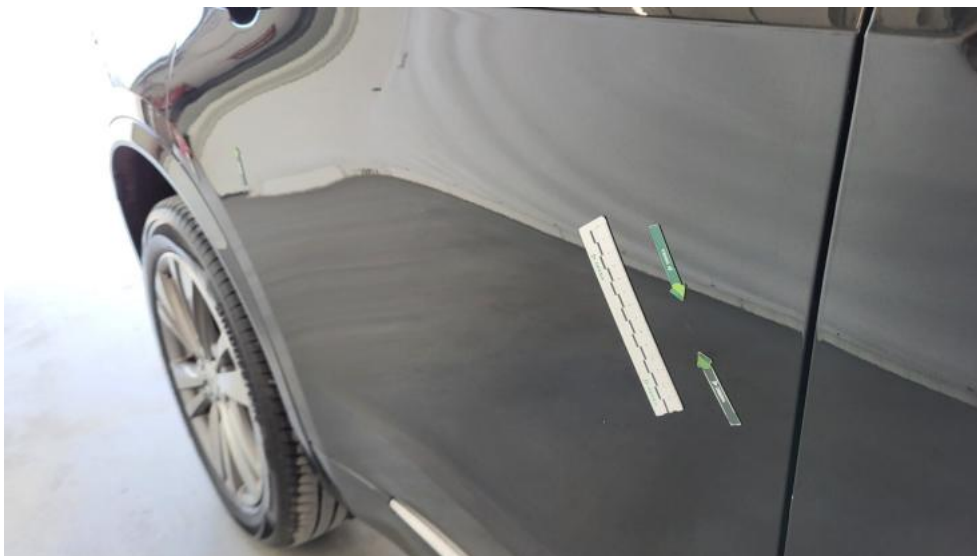
**Fot. 65.**

Drzwi tylne P - Wgniecenie/odkształcenie 1

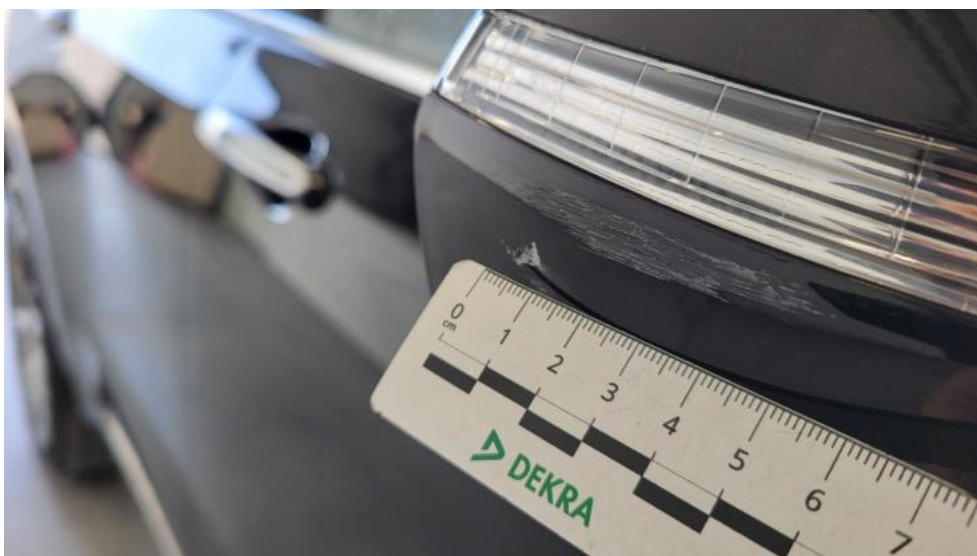
**Fot. 66.**

Lusterko zew P - Rysa/odprysk 1

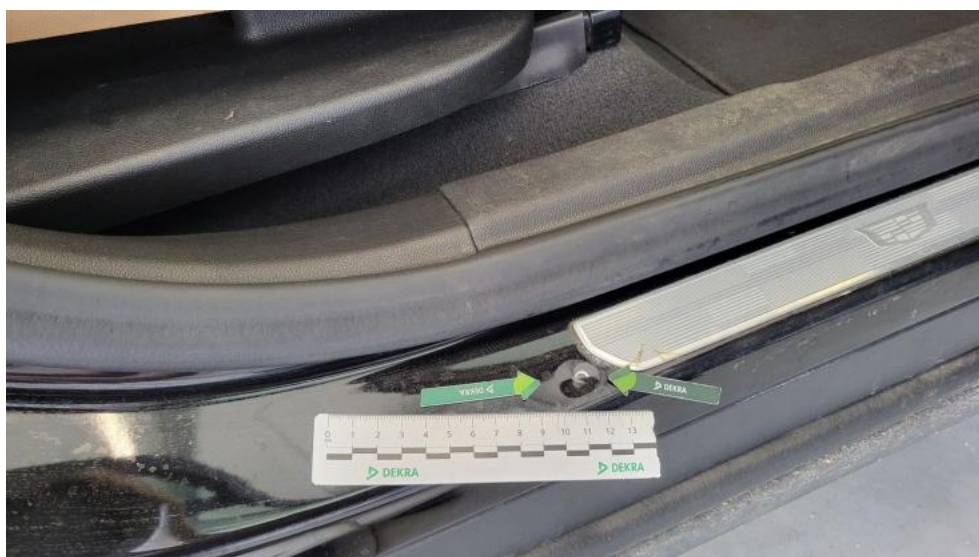
**Fot. 67.**  
Próg P - Wgniecenie/odkształcenie 1

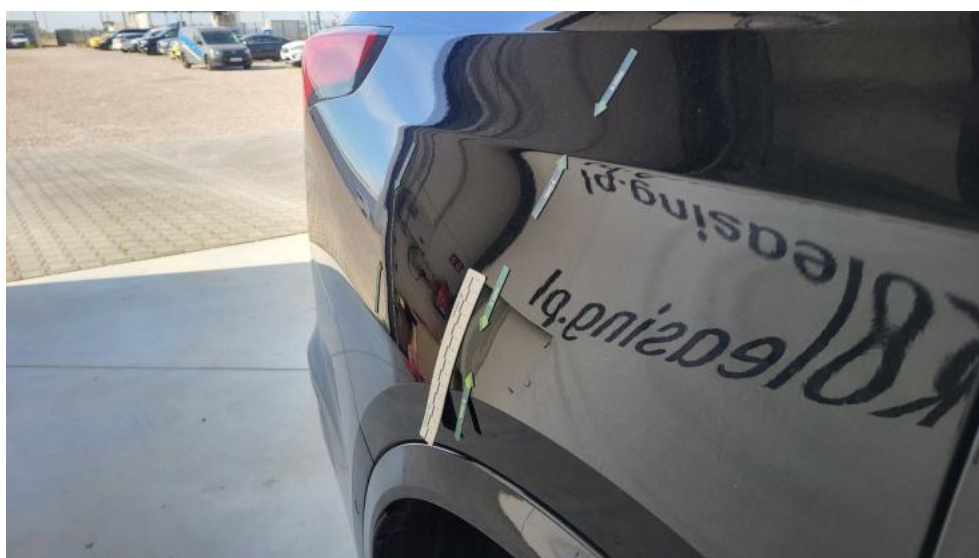
**Fot. 68.**  
Błotnik tylny P / Ściana boczna P - Wgniecenie/odkształcenie 1

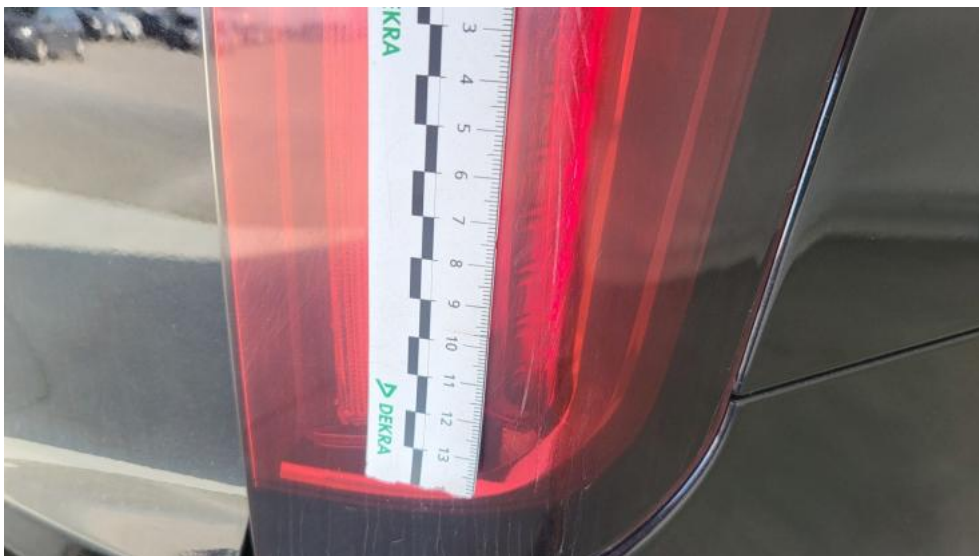
**Fot. 70.**

Lampa tylna zew P - Rysa/odprysk 1

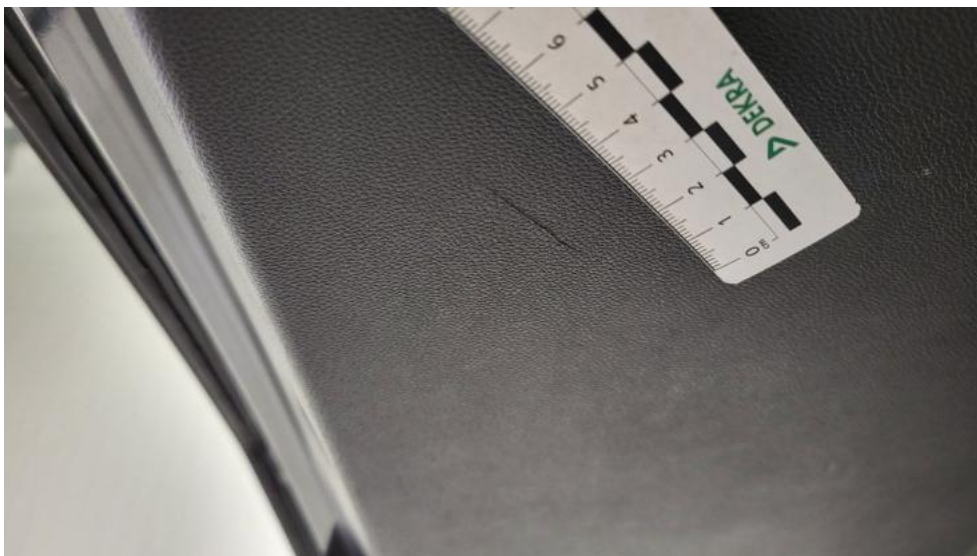
**Fot. 71.**

Pokrywy bagażnika - Rysa/odprysk 1

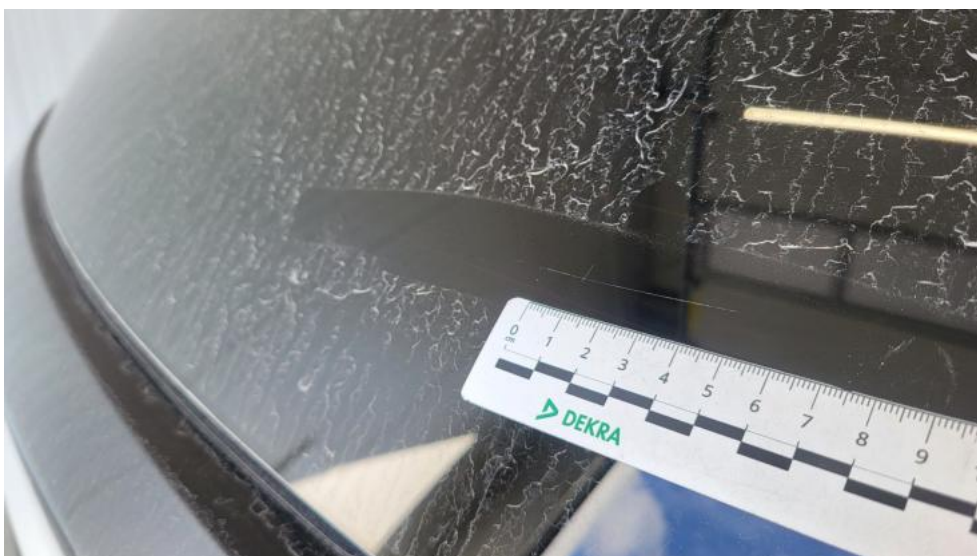
**Fot. 72.**

Szyba tylna - Rysa/odprysk 1

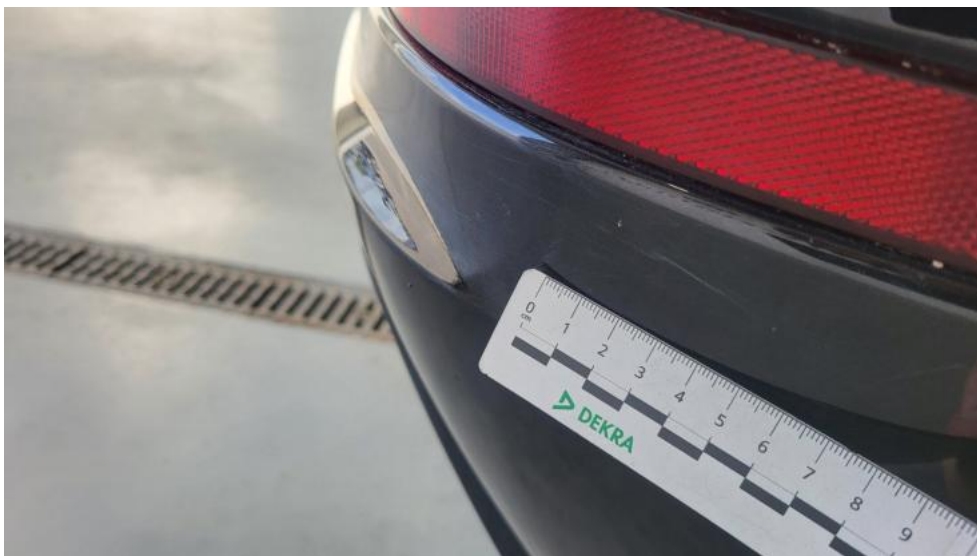
**Fot. 73.**

Zderzak tylny - Rysa/odprysk 1

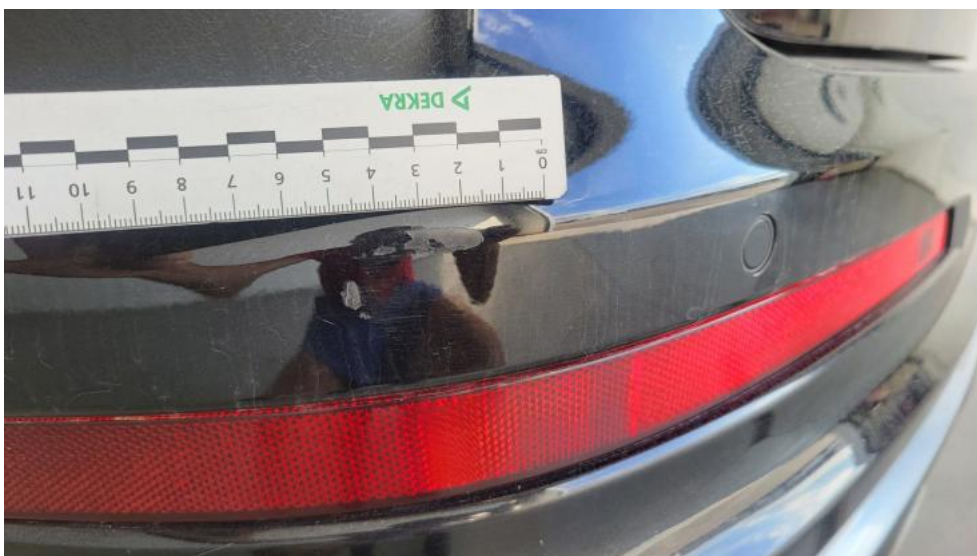
**Fot. 74.**

Zderzak tylny - Rysa/odprysk 2

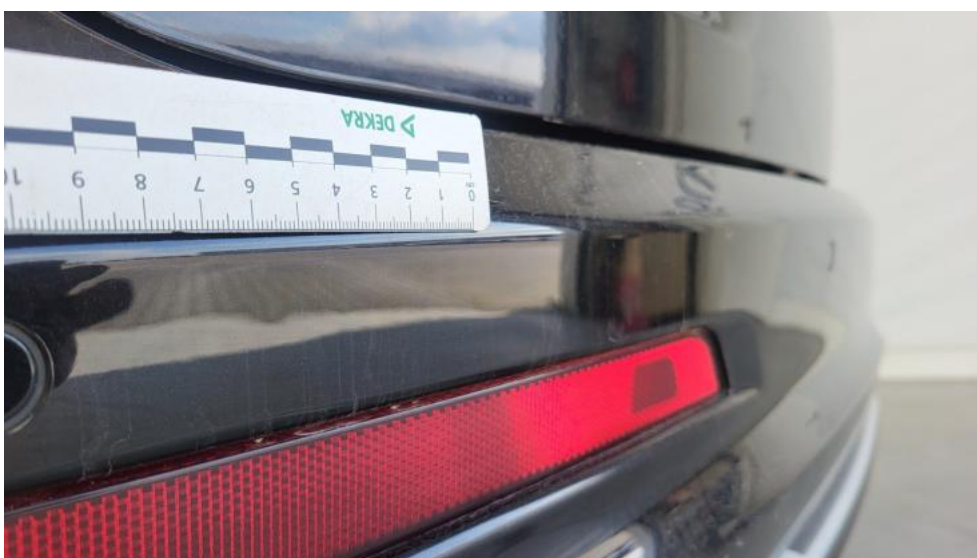
**Fot. 76.**  
Zderzak tylny - Wgniecenie/odkształcenie 1

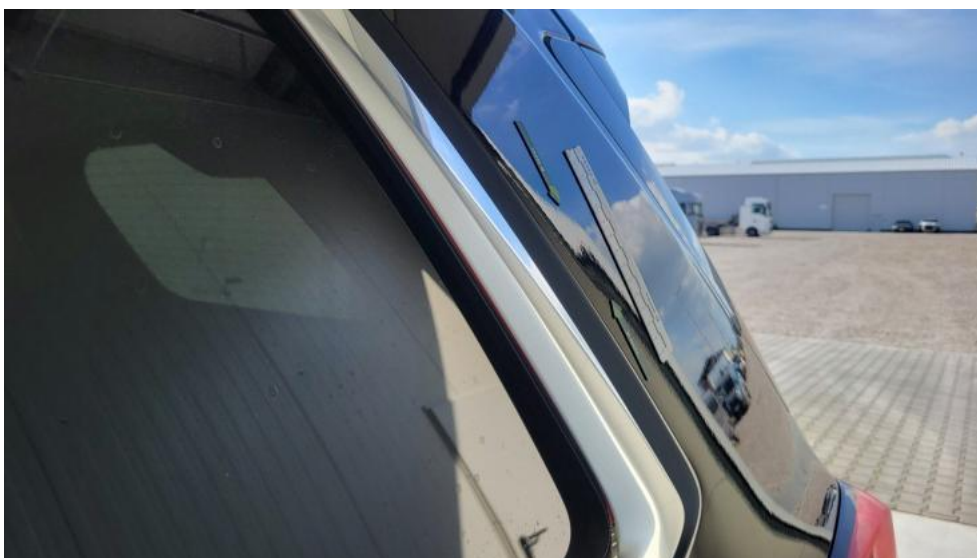
**Fot. 82.**

Błotnik tylny L / Ściana boczna L - Wgniecenie/odkształcenie 1

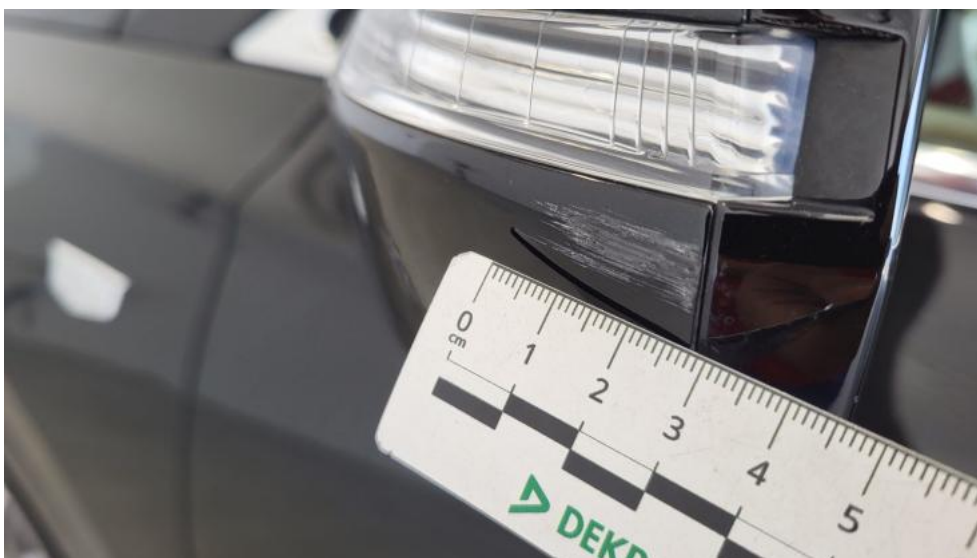
**Fot. 88.**

Lusterko zew L - Rysa/odprysk 1

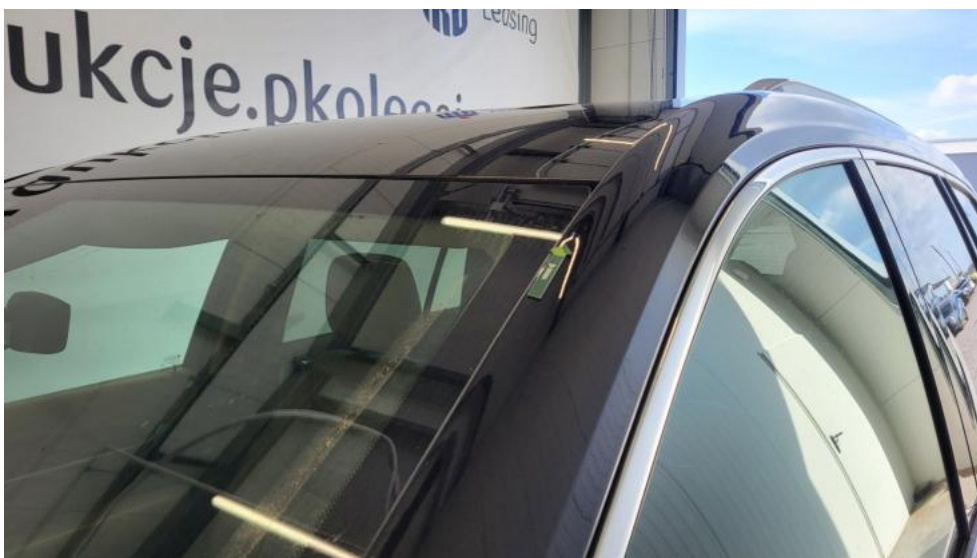
**Fot. 90.**  
Słupek przedni L - Wgniecenie/odkształcenie 1

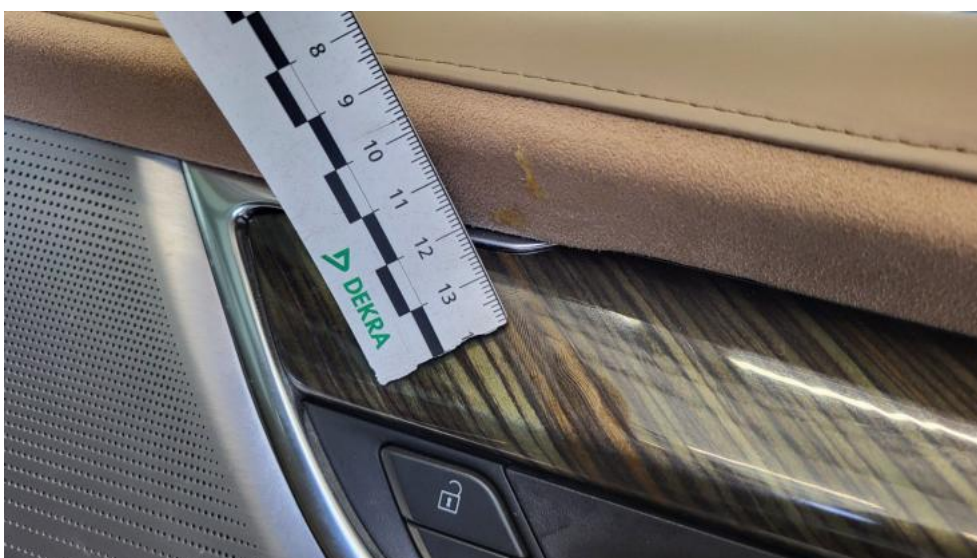
**Fot. 98.**

Tapicerka drzwi przednich P - Inne 1

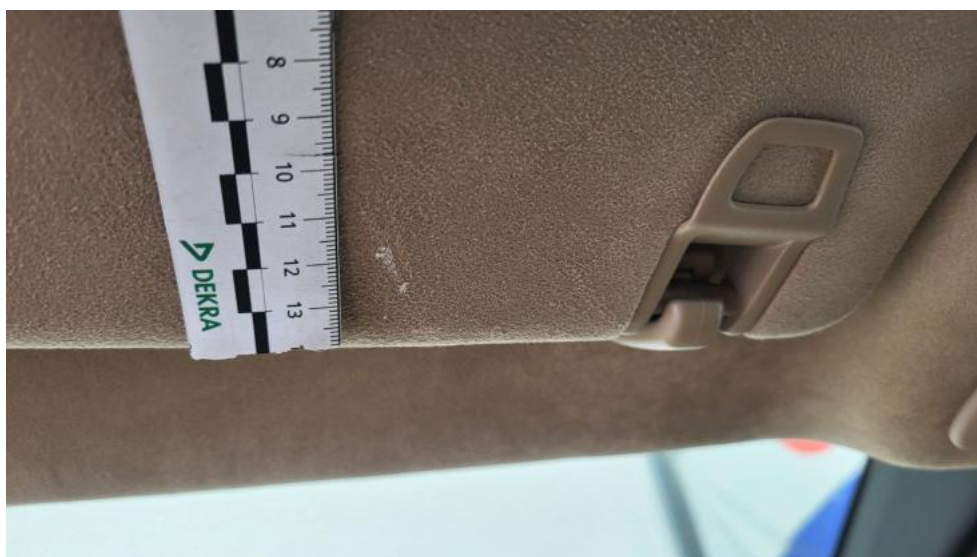
**Fot. 99.**

Osłona p/słoneczna lewa - Inne 1
