DEKRA's commission No. : PKOL(W)/LODZ/56207/26/06/18  
commission/ damage No. : 25/000517  
Date of commission: 18-06-2026

| Model | Passat Alltrack [B8] 19-24 |
| Registration /record No. | DX42003 |
| VIN / serial number | WVWZZZ3CZME133746 |

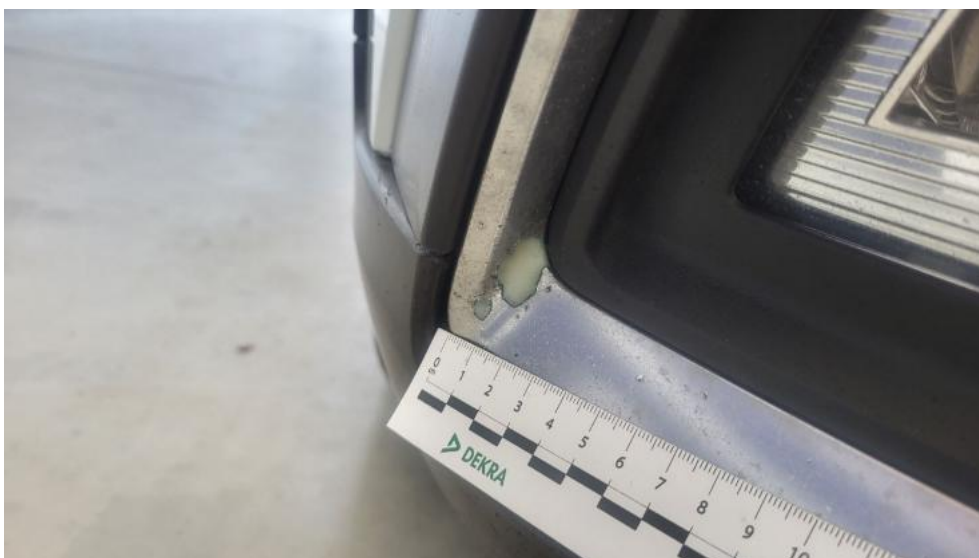
**Photo 40.**

Listwa śr zderzaka przedniego - Rysa/odprysk 1

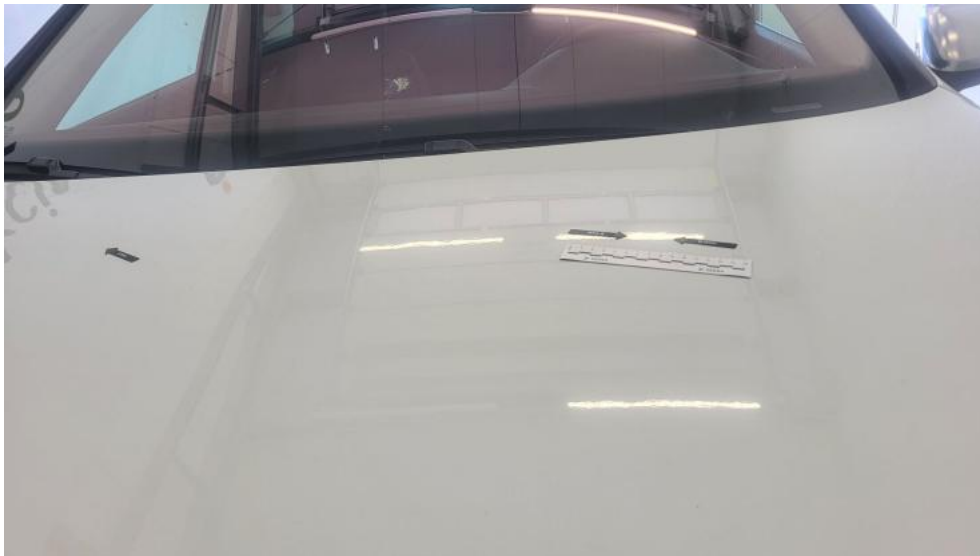
**Photo 41.**

Pokrywa komory silnika - Wgniecenie/odkształcenie 1

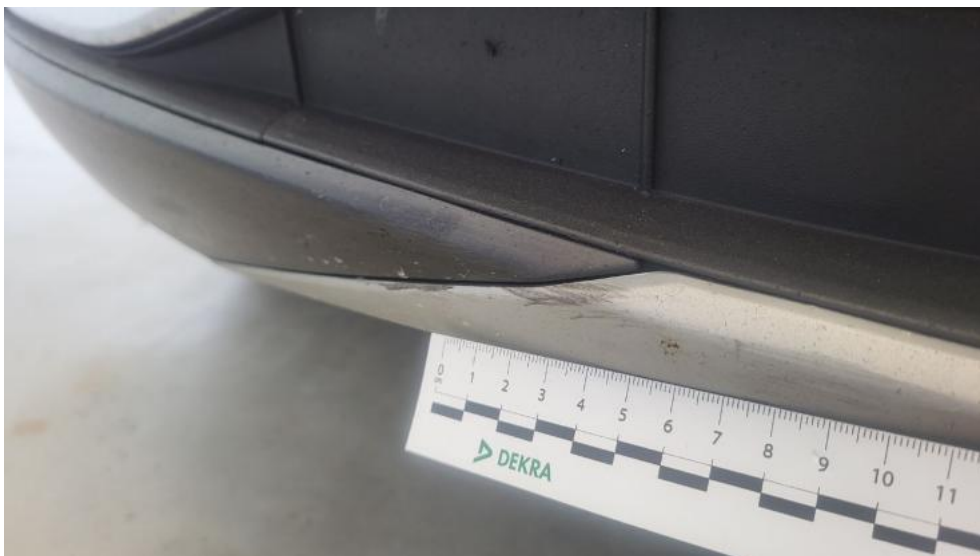
**Photo 42.**

Spoiler zderzaka przedniego - Rysa/odprysk 1

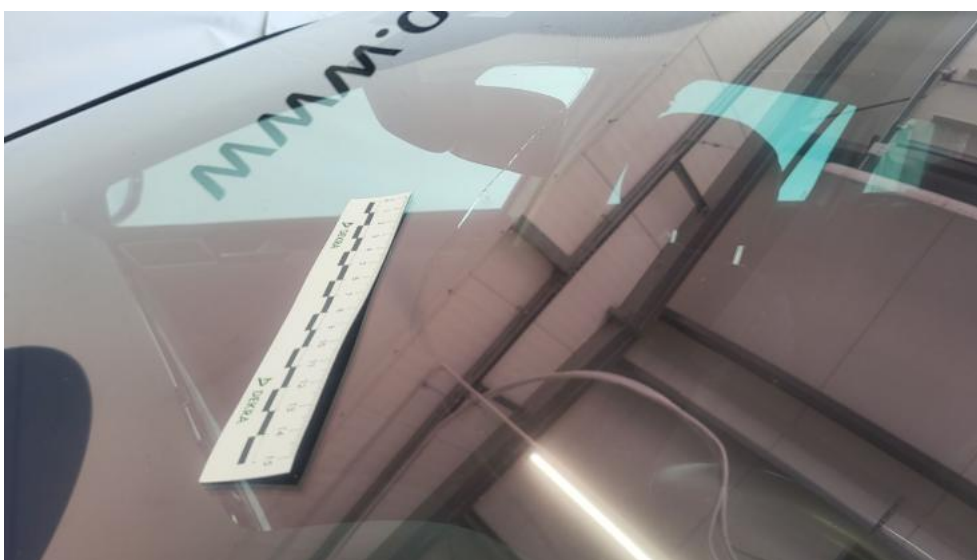
**Photo 44.**

Szyba czołowa - Pęknięcie/rozerwanie 1

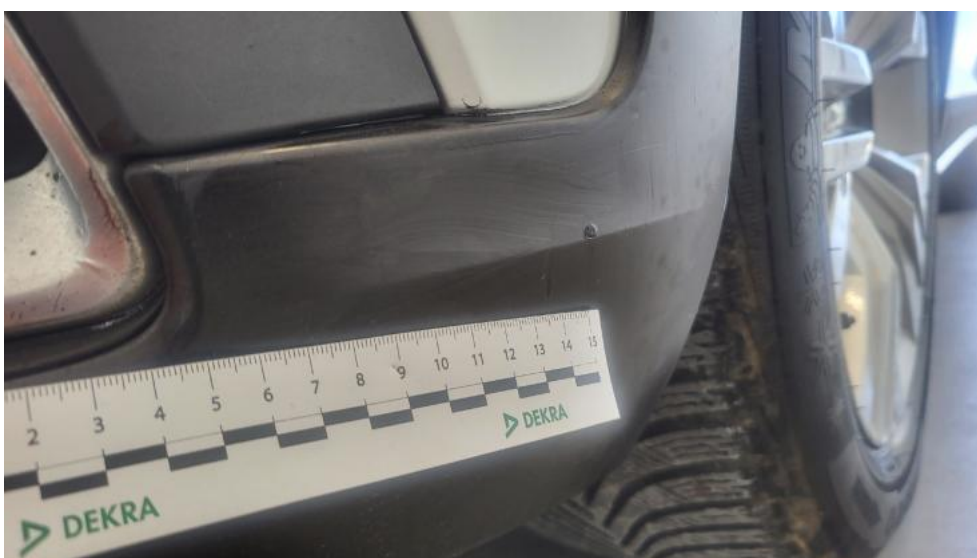
**Photo 46.**

Zderzak przedni cz L - Inne 1

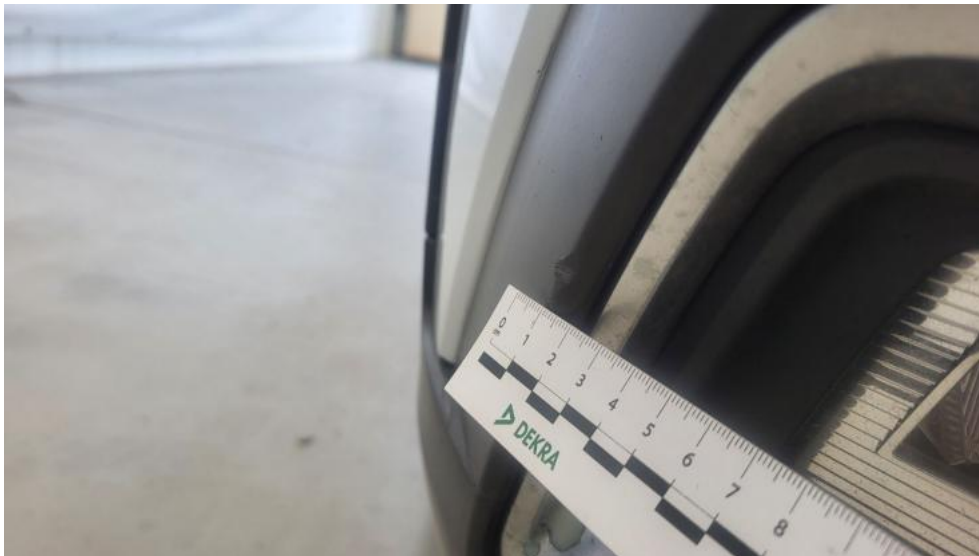
**Photo 47.**

Zderzak przedni cz P - Wgniecenie/odkształcenie 1

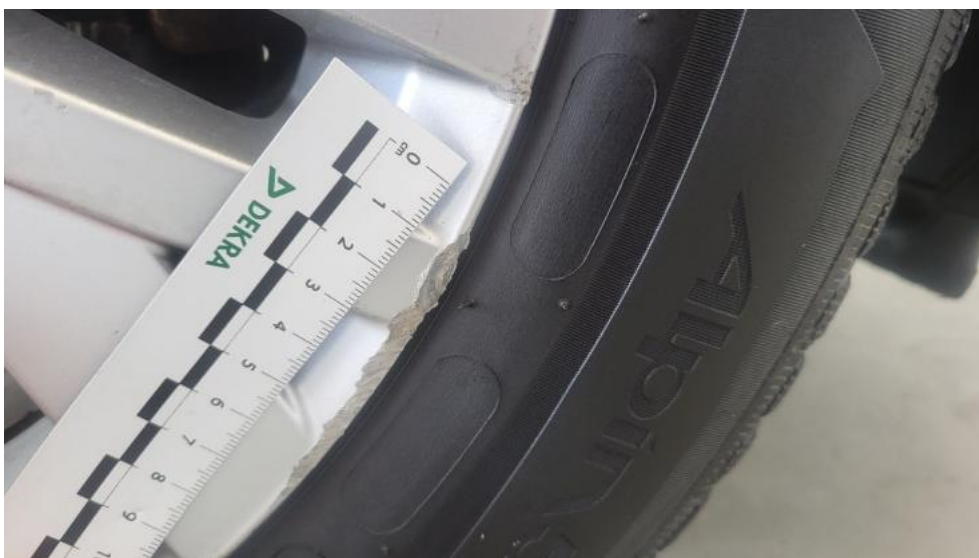
**Photo 48.**

Felga aluminiowa przednia P - Rysa/odprysk 1

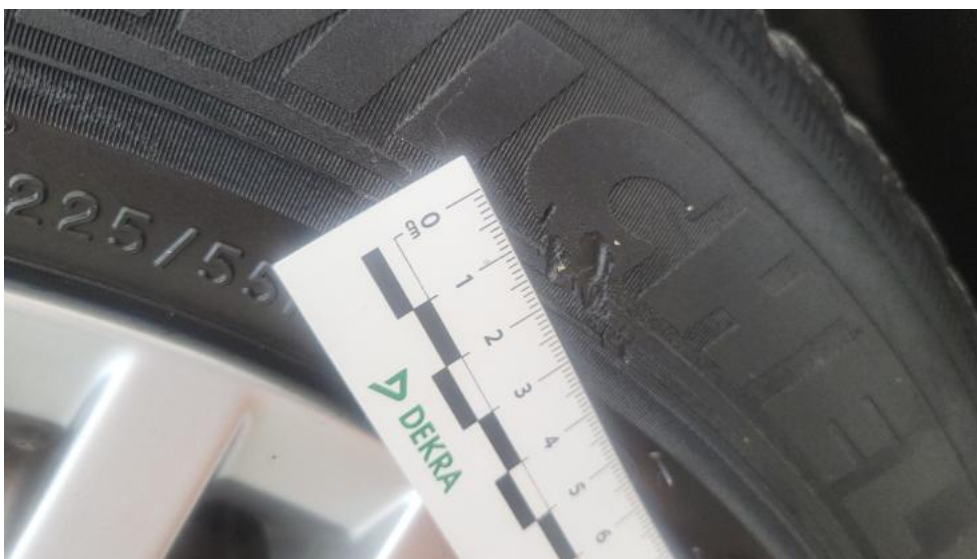
**Photo 49.**

Opona przednia P - Pęknięcie/rozerwanie 1

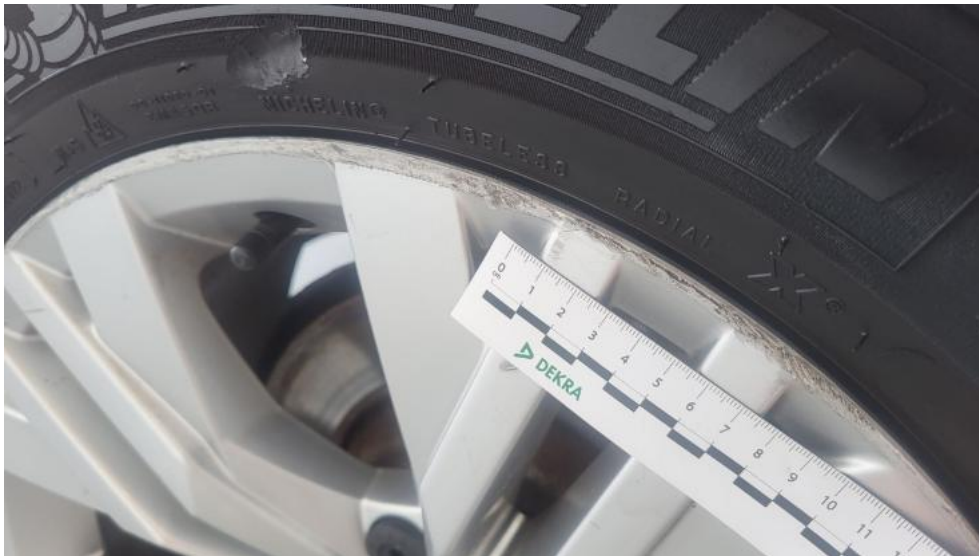
**Photo 53.**

Felga aluminiowa tylna P - Rysa/odprysk 1

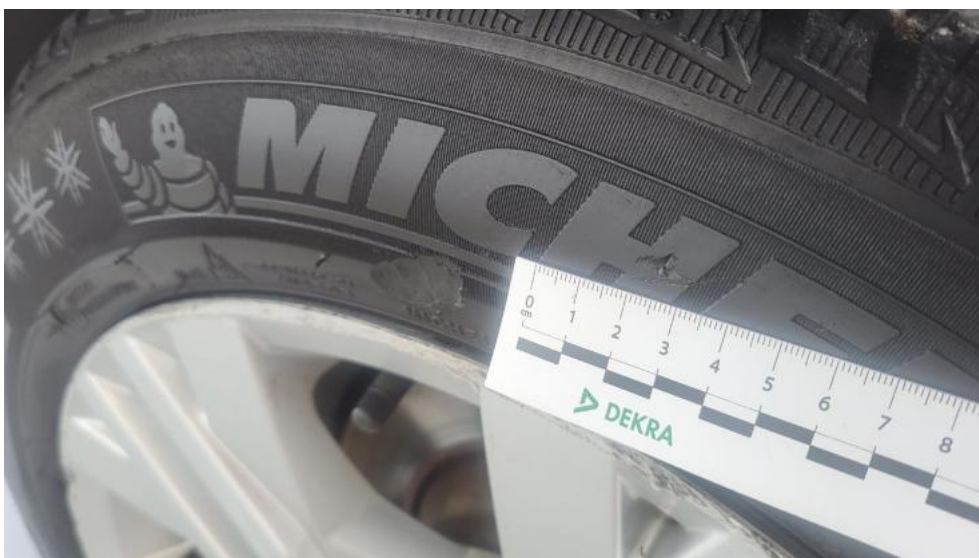
**Photo 54.**

Opona tylna P - Pęknięcie/rozerwanie 1

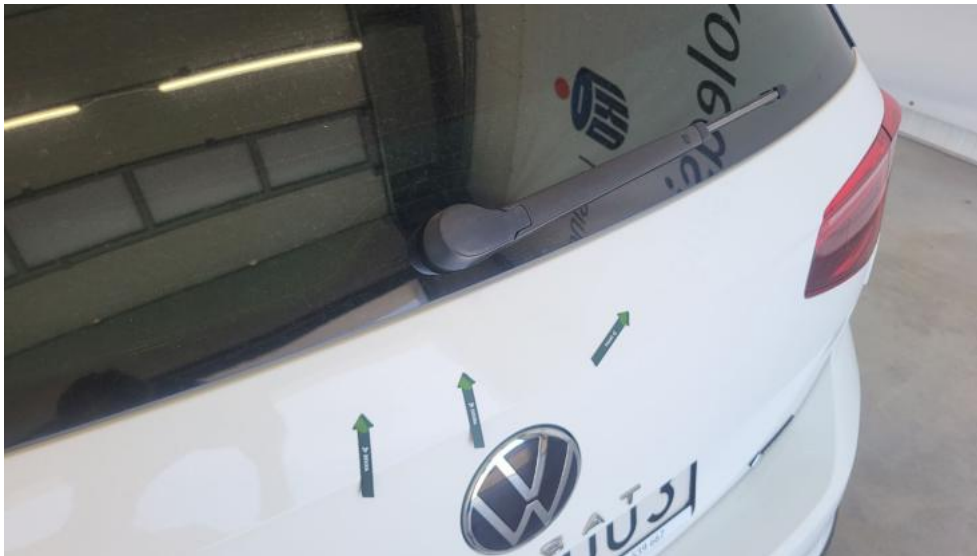
**Photo 55.**

Pokrywy bagażnika - Wgniecenie/odkształcenie 1

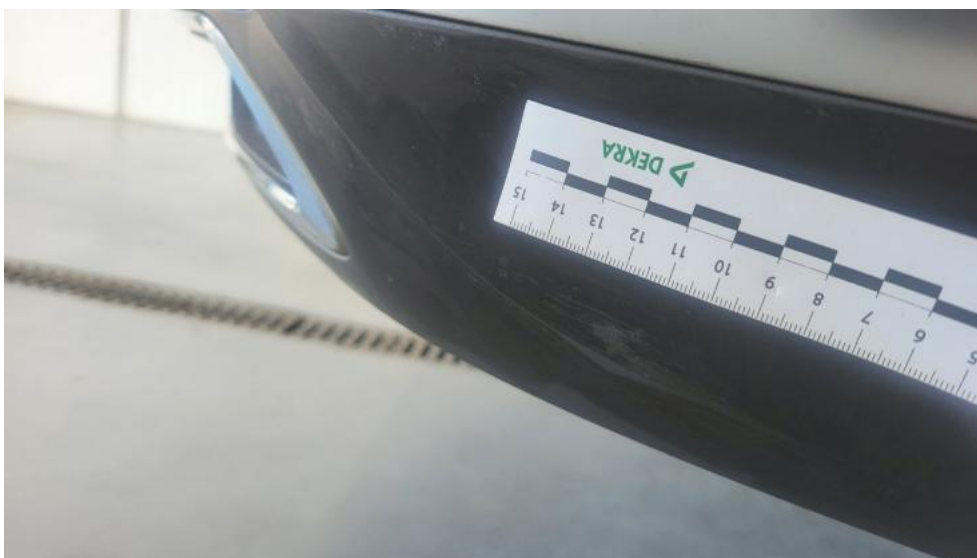
**Photo 56.**

Zderzak tylny cz dolna - Rysa/odprysk 1

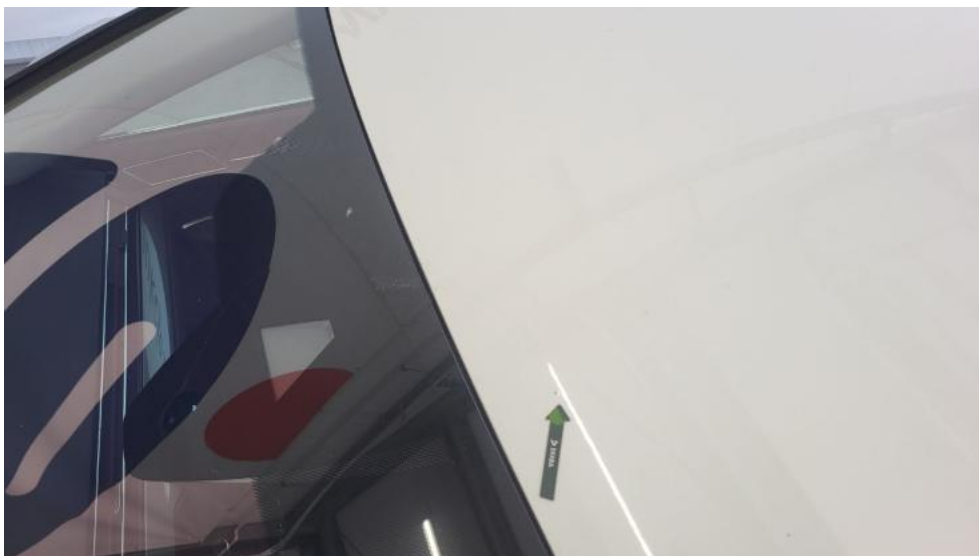
**Photo 58.**

Dach - Wgniecenie/odkształcenie 1

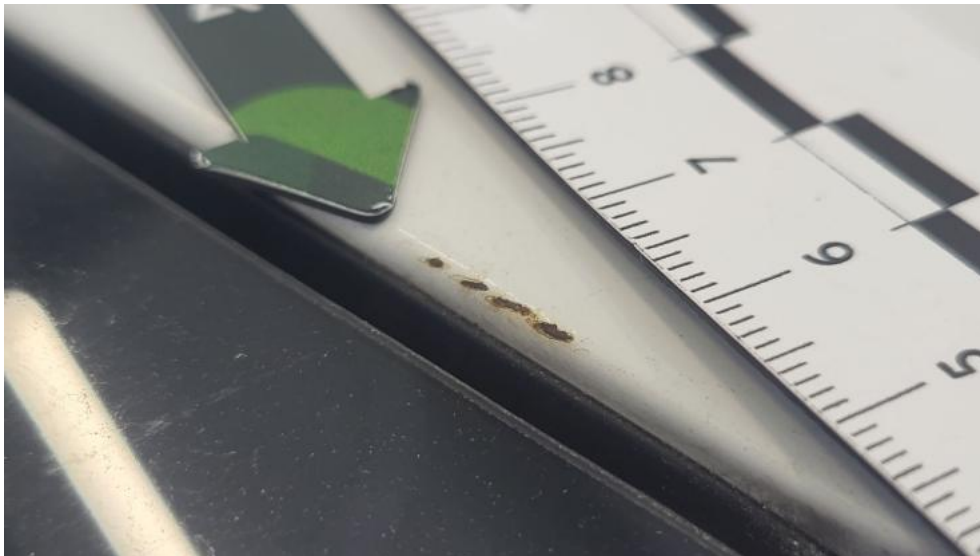
**Photo 59.**

Dach - Inne 1

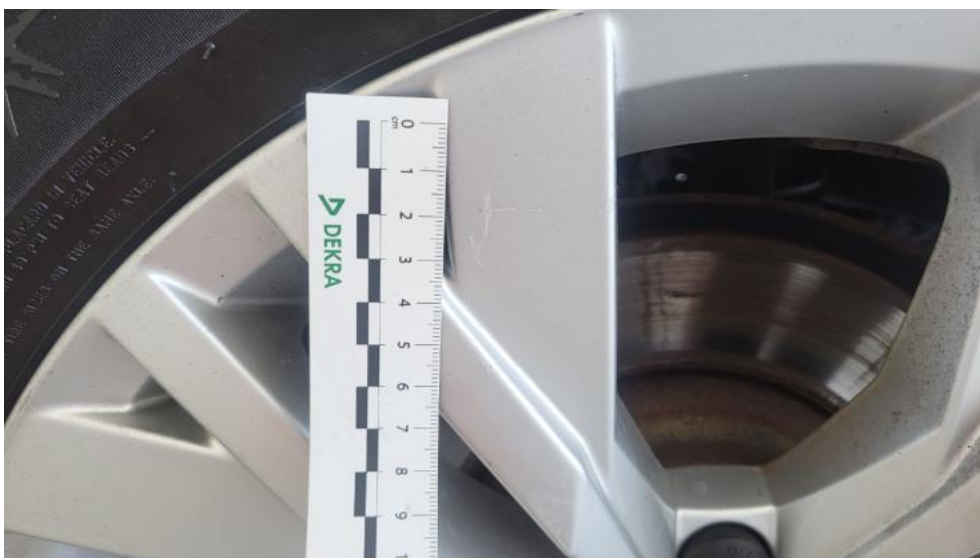
**Photo 60.**

Felga aluminiowa tylna L - Rysa/odprysk 1

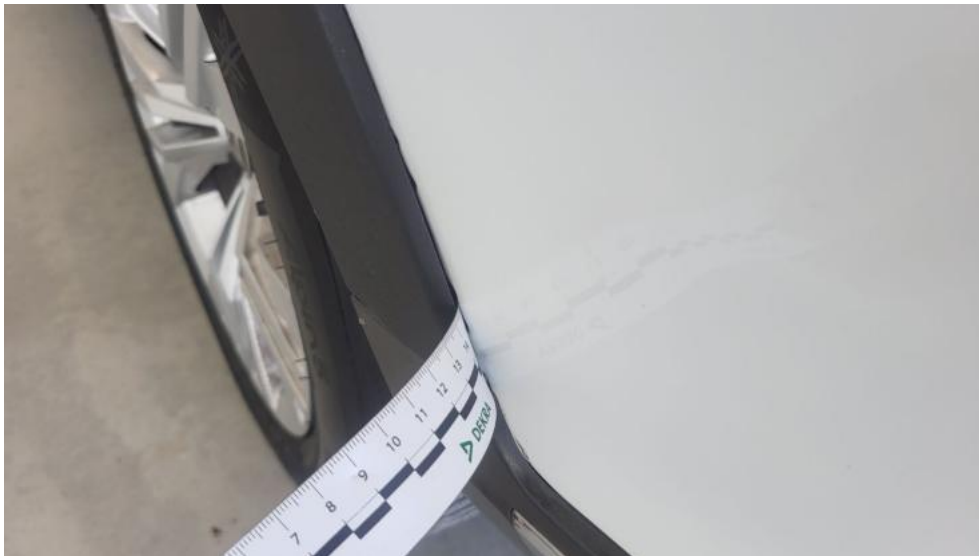
**Photo 61.**

Listwa zderzaka tylnego L - Inne 1

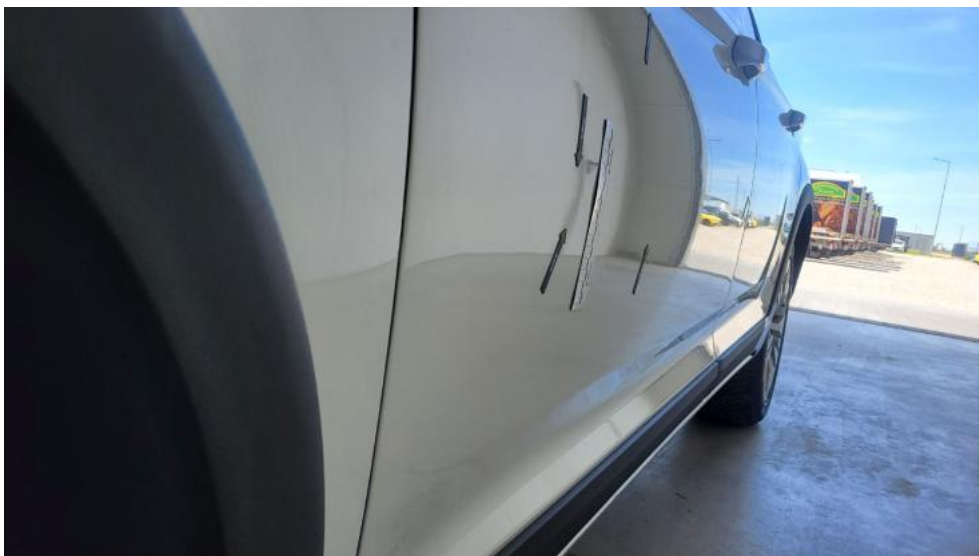
**Photo 62.**

Drzwi przed L - Wgniecenie/odkształcenie 1

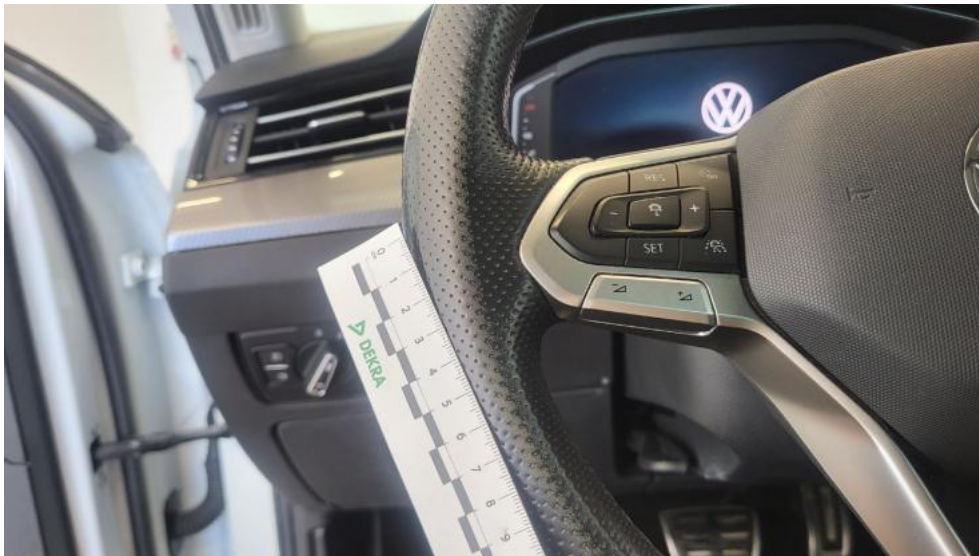
**Photo 67.**

Koło kierownicy - Rysa/odprysk 1

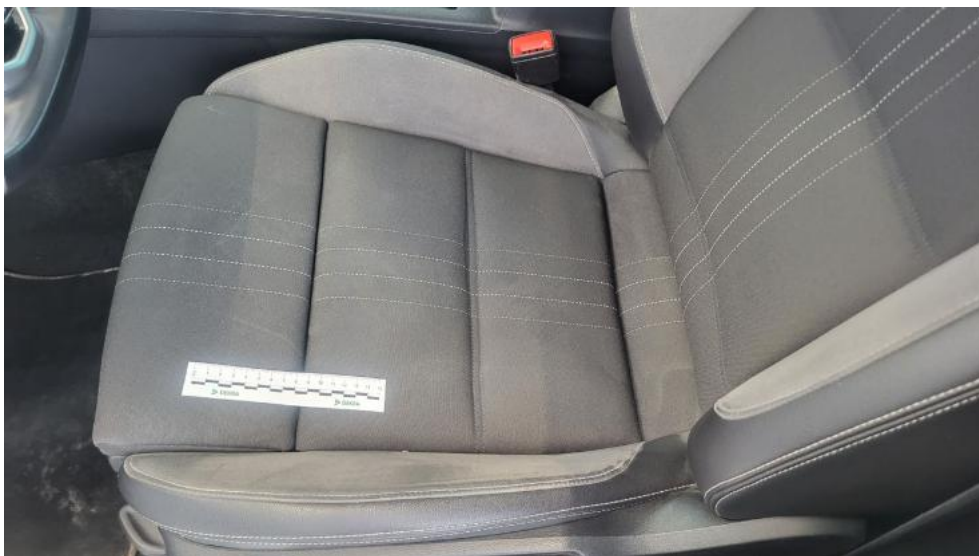
**Photo 68.**

Fotel prz. lew. - Inne 1

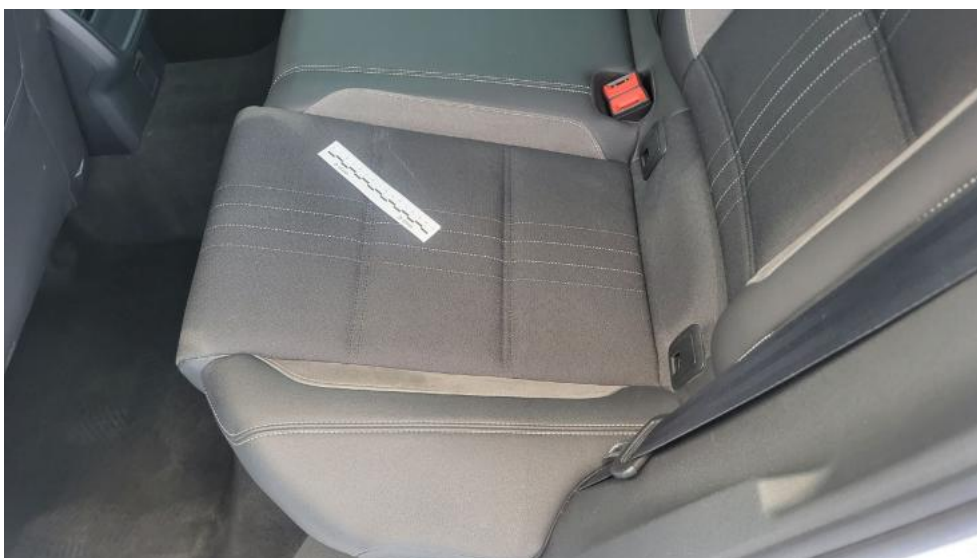
**Photo 70.**

Kanapa tyl. - Inne 1
