DEKRA's commission No. : PKOL(W)/LODZ/90667/26/09/28  
commission/ damage No. : 24/038335  
Date of commission: 28-09-2026

| Manufacturer | LAND ROVER |
| Type / version | Defender 90 3.0 D300 mHEV X-Dynamic HSE |
| VIN / serial number | SALEA6BW6S2367136 |

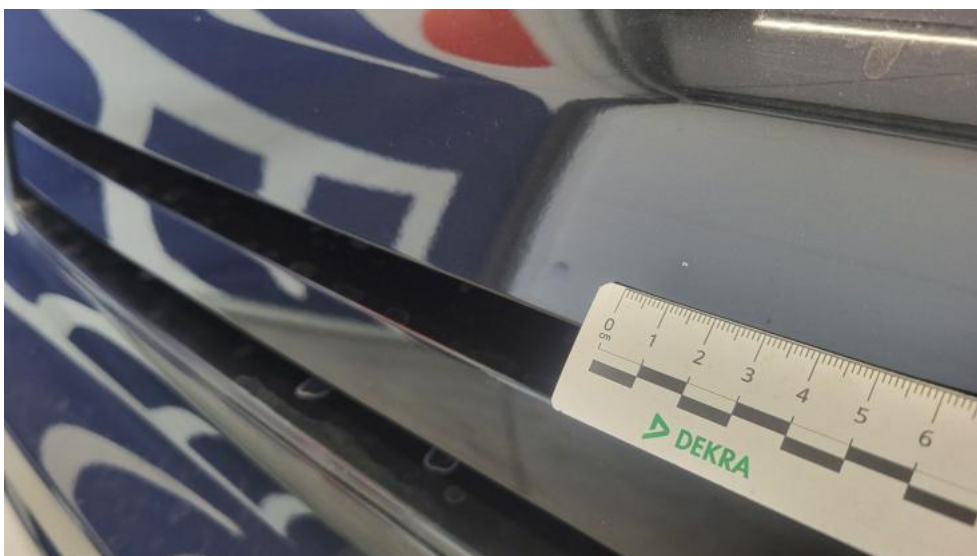
**Photo 48.**

Pokrywa komory silnika - Rysa/odprysk 1

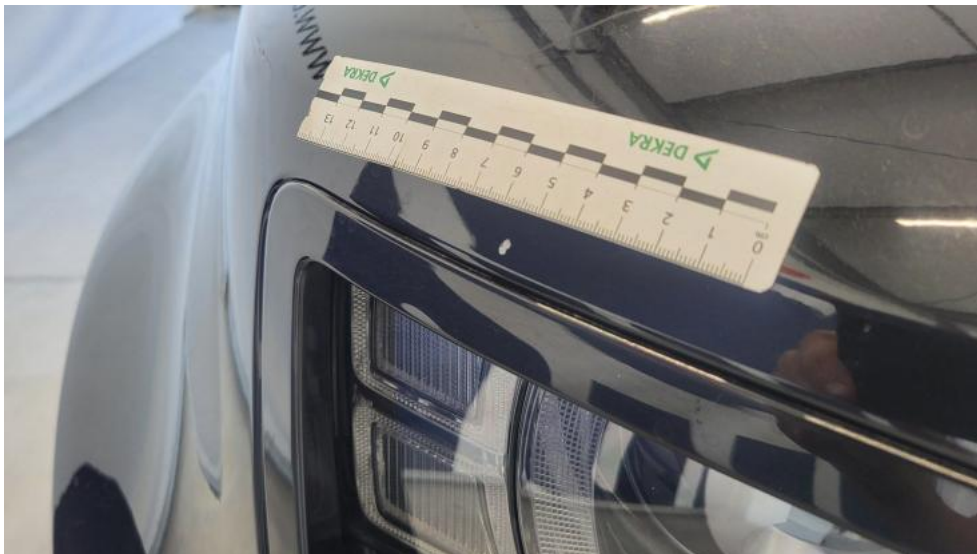
**Photo 49.**

Błotnik przedni P - Rysa/odprysk 1

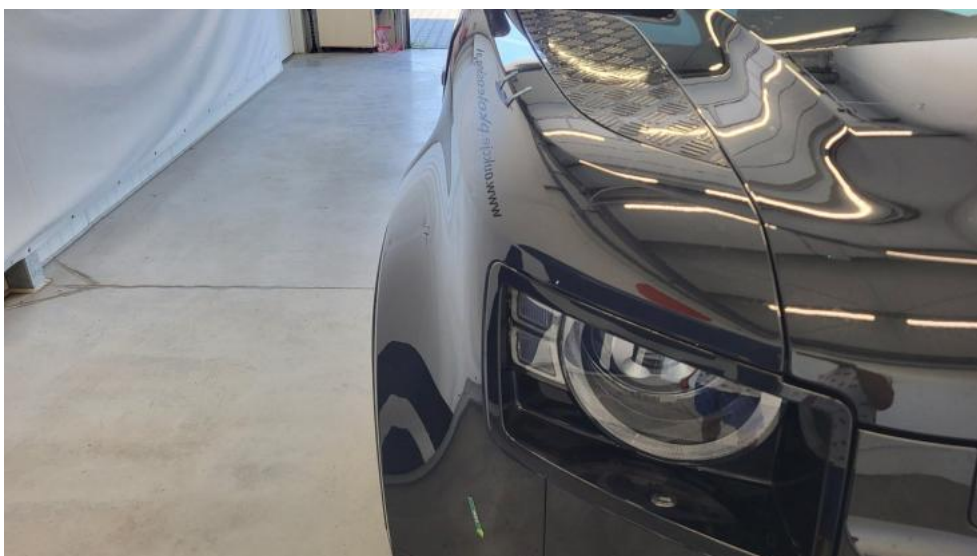
**Photo 50.**

Błotnik przedni P - Wgniecenie/odkształcenie 1

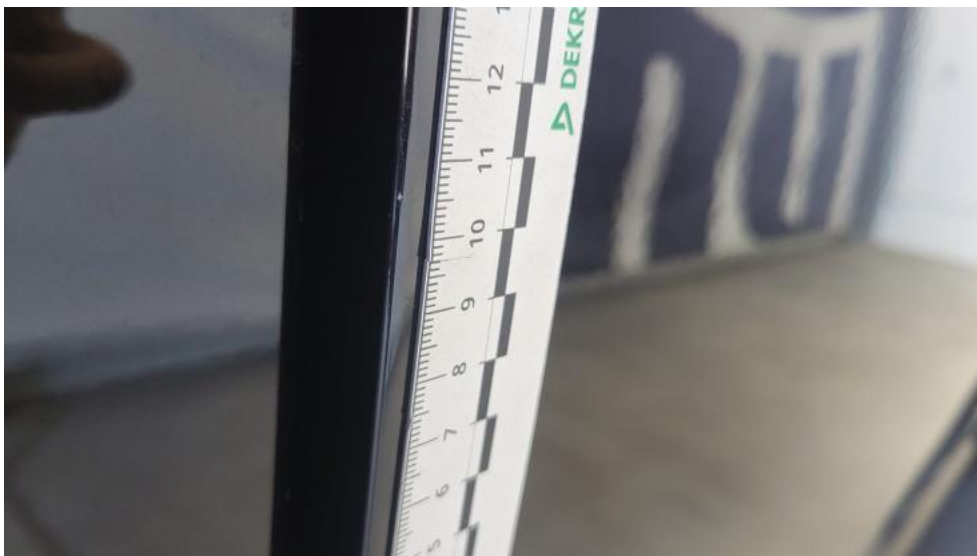
**Photo 51.**

Drzwi przednie P - Rysa/odprysk 1

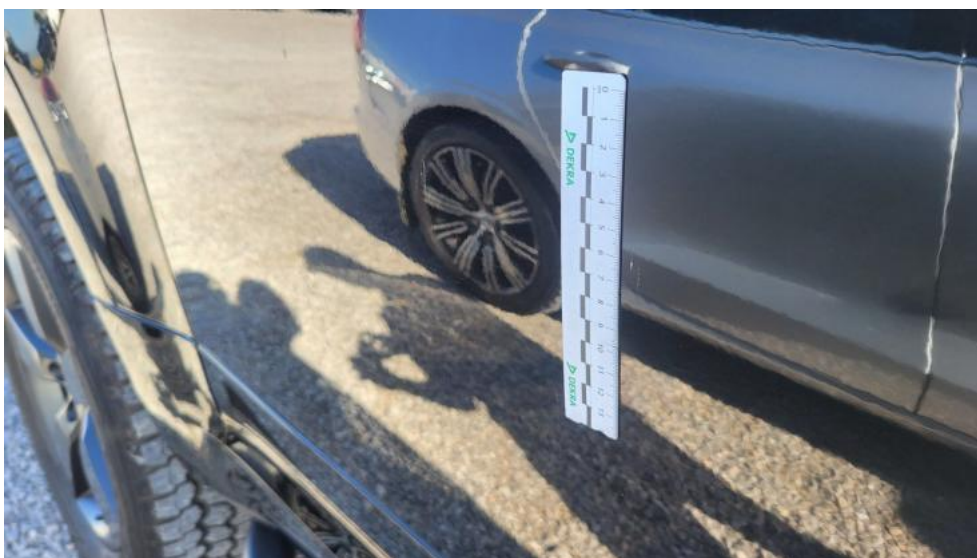
**Photo 52.**

Drzwi przednie P - Rysa/odprysk 2

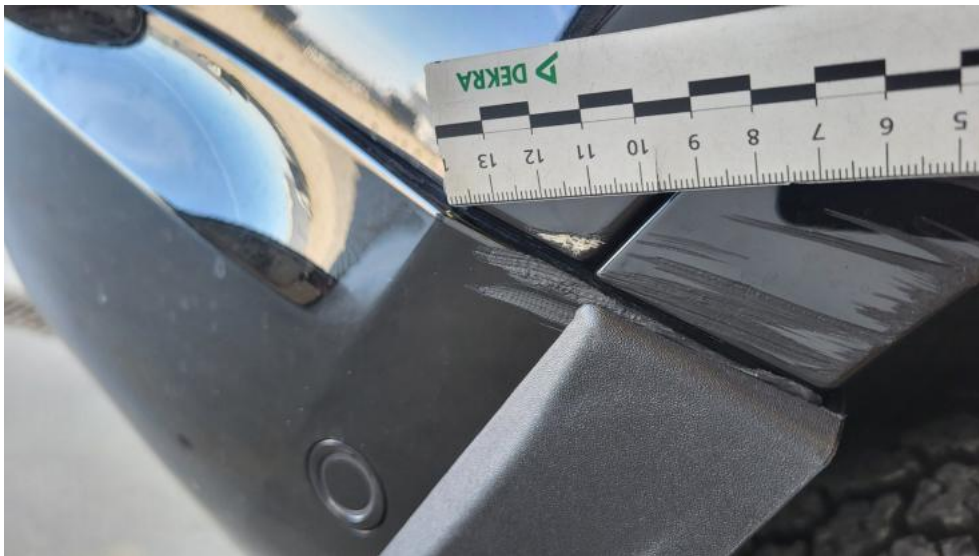
**Photo 53.**

Błotnik tylny P / Ściana boczna P - Rysa/odprysk 1

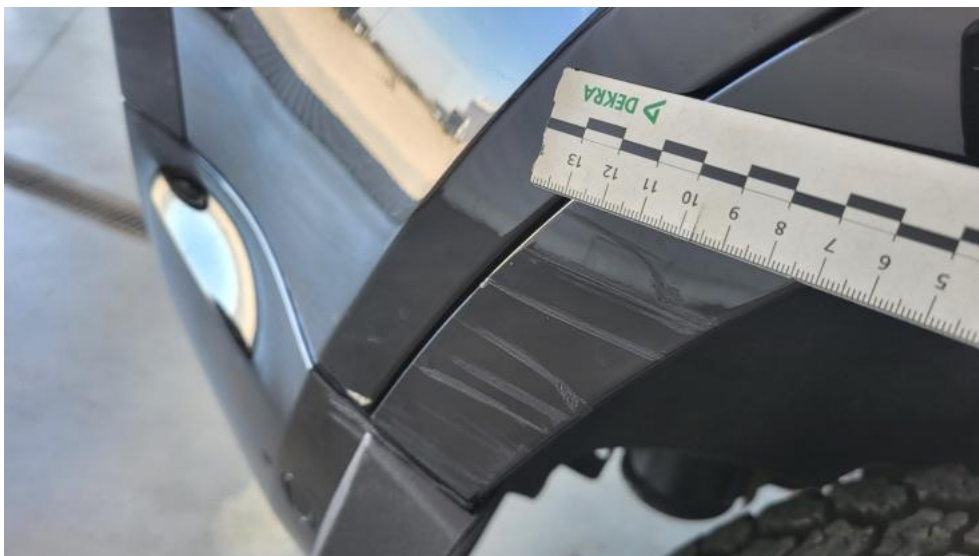
**Photo 54.**

Listwa krawędzi błotnika tyl P - Rysa/odprysk 1

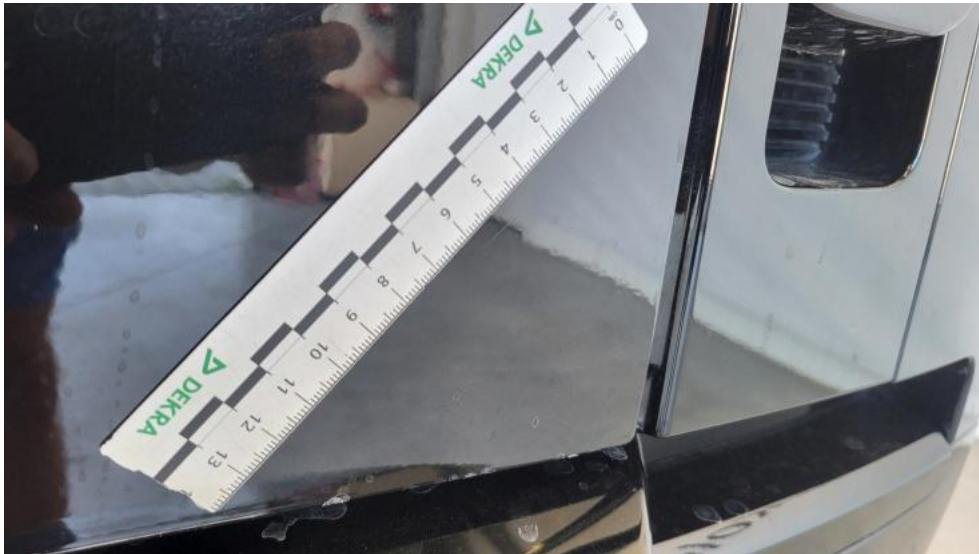
**Photo 55.**

Pokrywy bagażnika - Rysa/odprysk 1

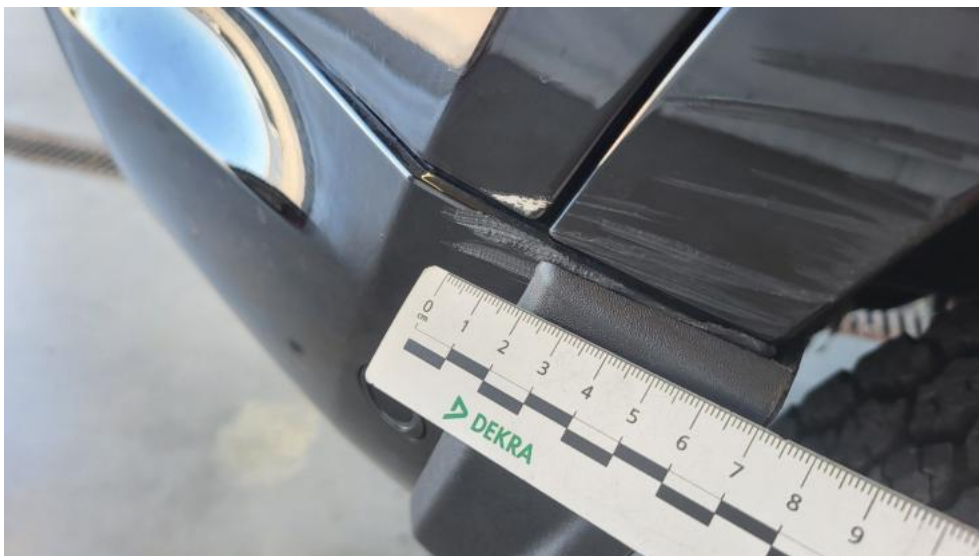
**Photo 56.**

Zderzak tylny cz P - Rysa/odprysk 1

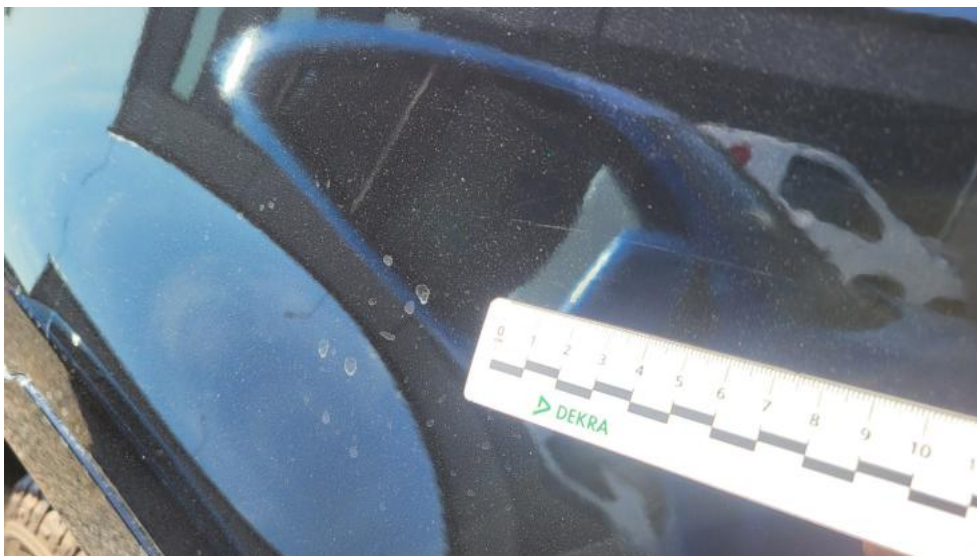
**Photo 57.**

Błotnik tylny L / Ściana boczna L - Rysa/odprysk 1

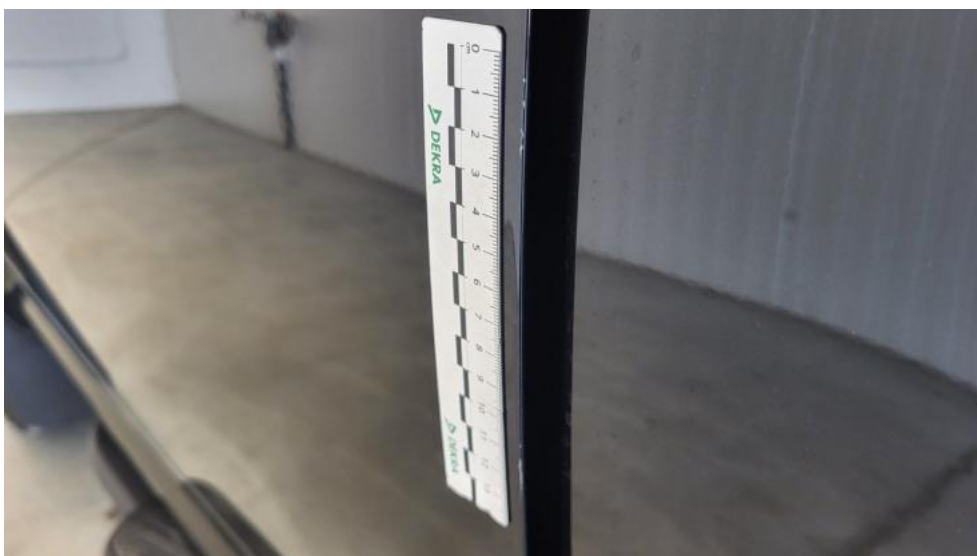
**Photo 58.**

Drzwi przed L - Rysa/odprysk 1

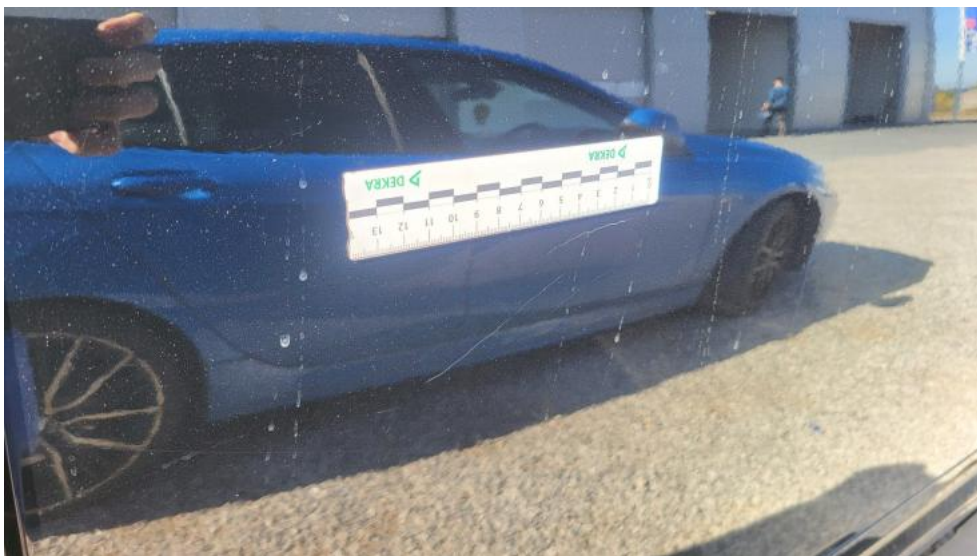
**Photo 59.**

Drzwi przed L - Rysa/odprysk 2

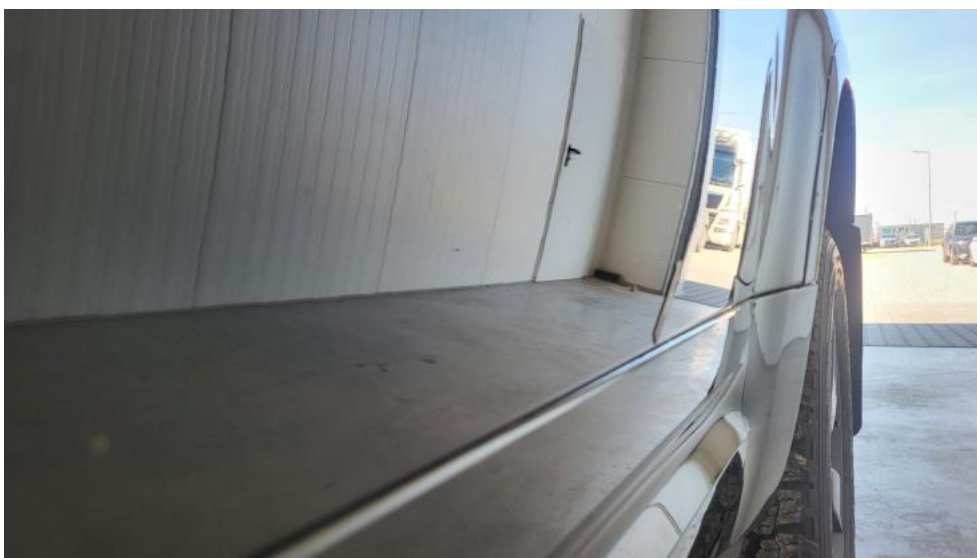
**Photo 60.**

Drzwi przed L - Wgniecenie/odkształcenie 1

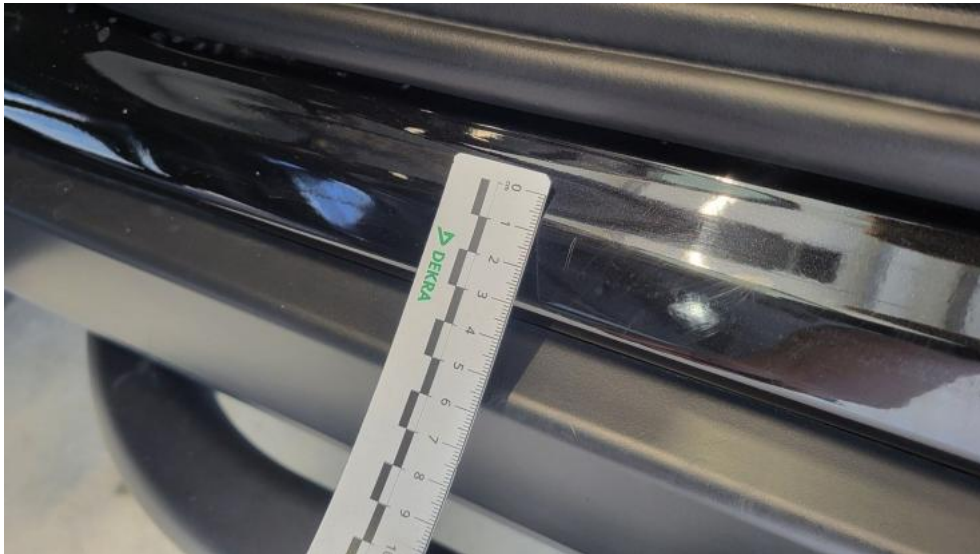
**Photo 61.**  
Próg L - Rysa/odprysk 1

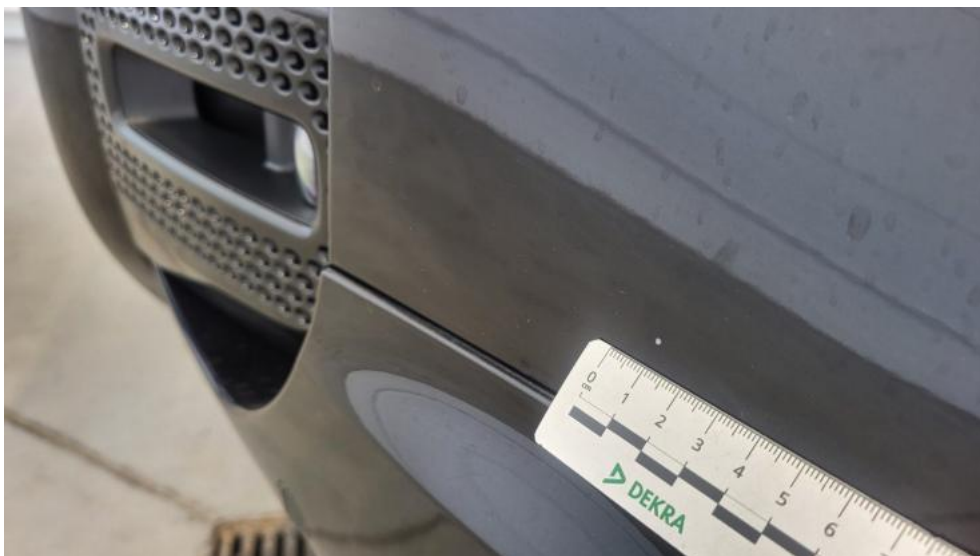
**Photo 62.**  
Błotnik przedni L - Rysa/odprysk 1

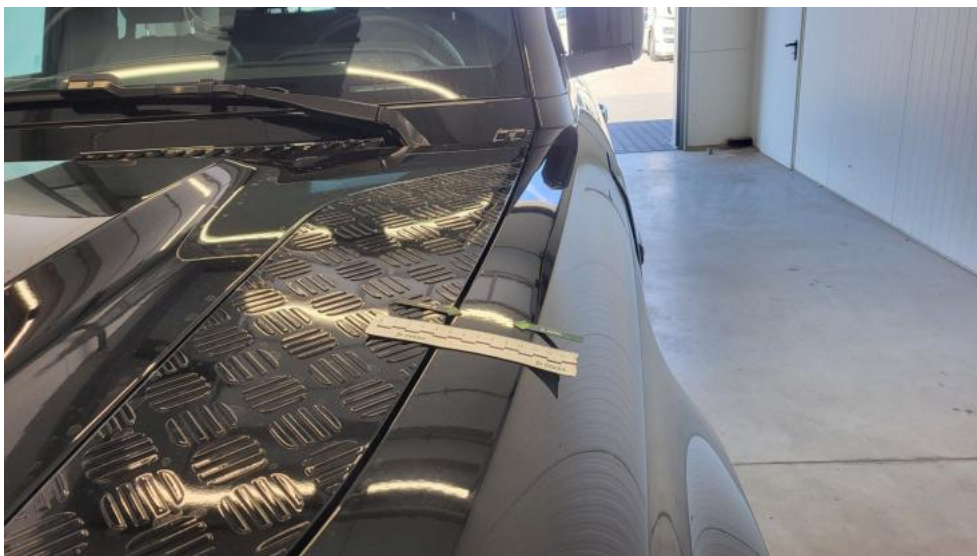
**Photo 63.**

Błotnik przedni L - Wgniecenie/odkształcenie 1
