Nr zlecenia DEKRA: PKOL(W)/LODZ/87134/26/09/16(55913)  
Nr zlecenia/szkody: PS24/04529  
Data zlecenia: 16-09-2026 11:54:00

| Producent | MAZDA |
| Typ/wersja | CX-60 3.3 D mHEV Homura AWD aut |
| Nr rejestracyjny | NO341CS |

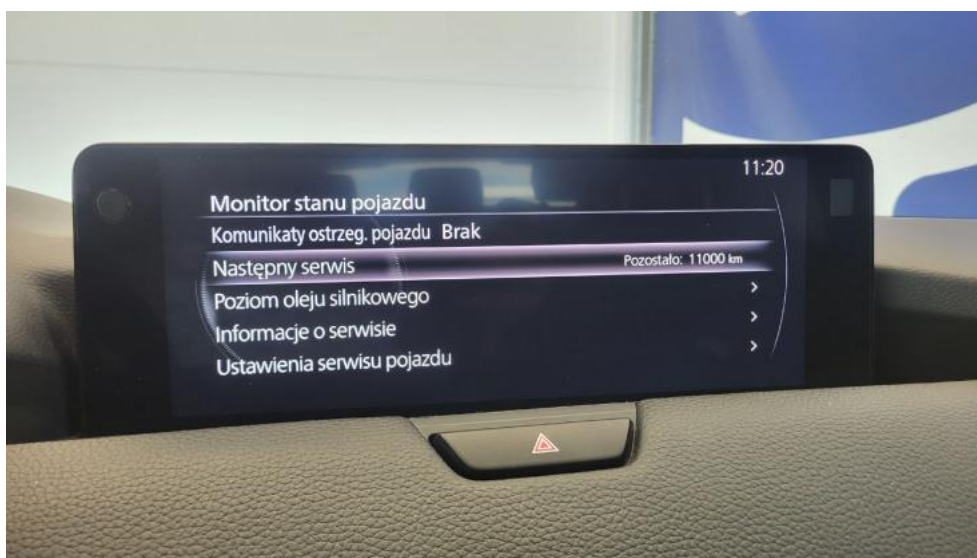
**Fot. 24.**

Rysy na samochodzie. Odpryski na szybie czołowej. Aktywna kontrolka silnika zalecana weryfikacja serwisowa.

Zestaw wskaźników - serwis

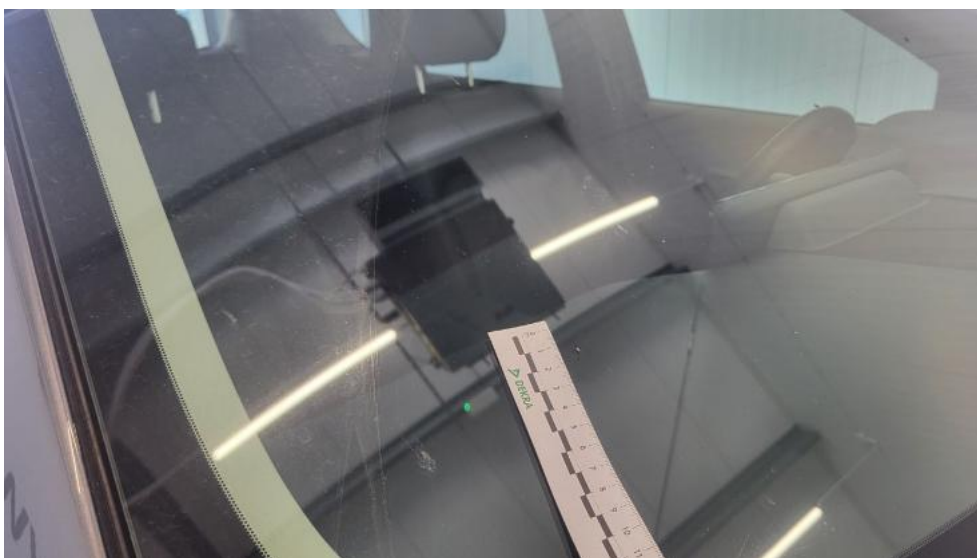
**Fot. 42.**  
Szyba czołowa - zdjęcie poglądowe 1

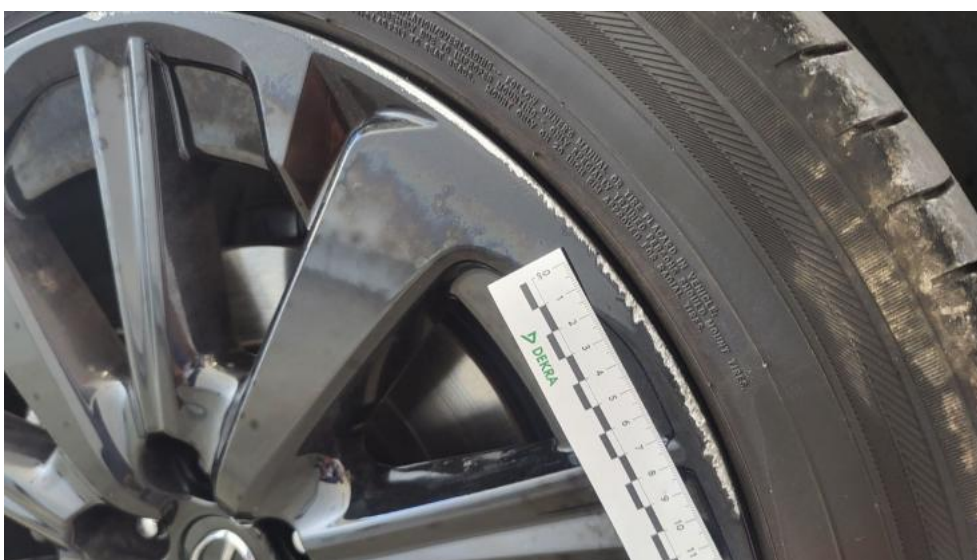
**Fot. 44.**

Felga aluminiowa przednia P - Rysa/odprysk 1

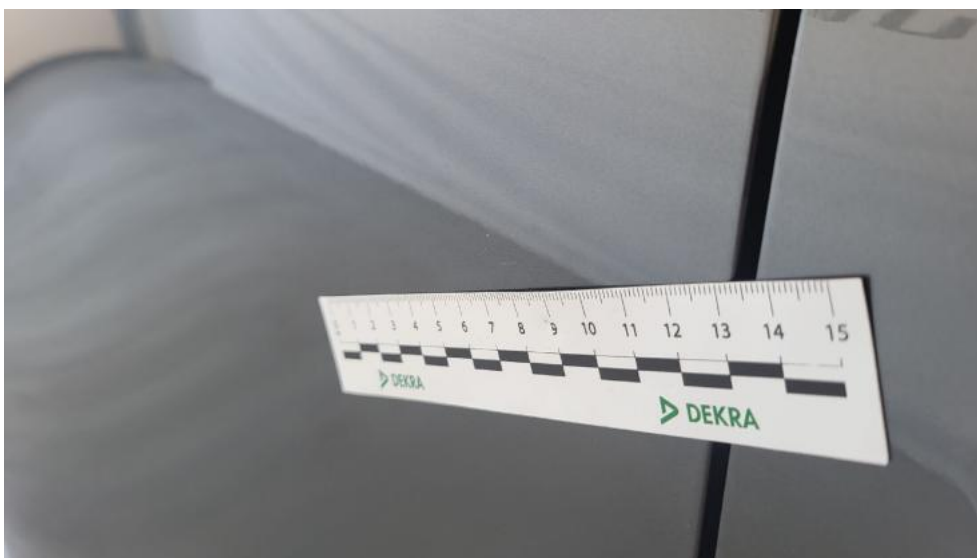
**Fot. 46.**

Drzwi tylne P - Rysa/odprysk 1

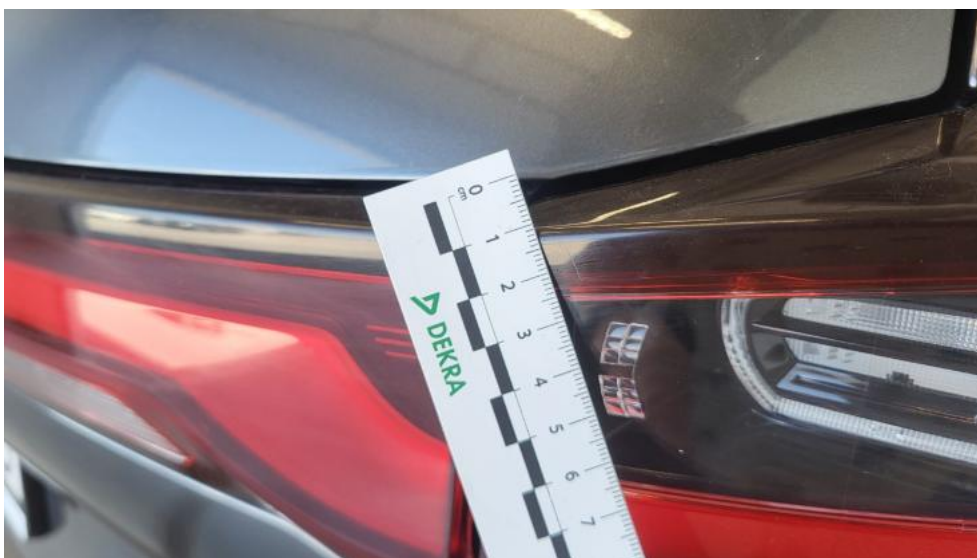
**Fot. 48.**  
Lampa tylna zew P - Rysa/odprysk 1

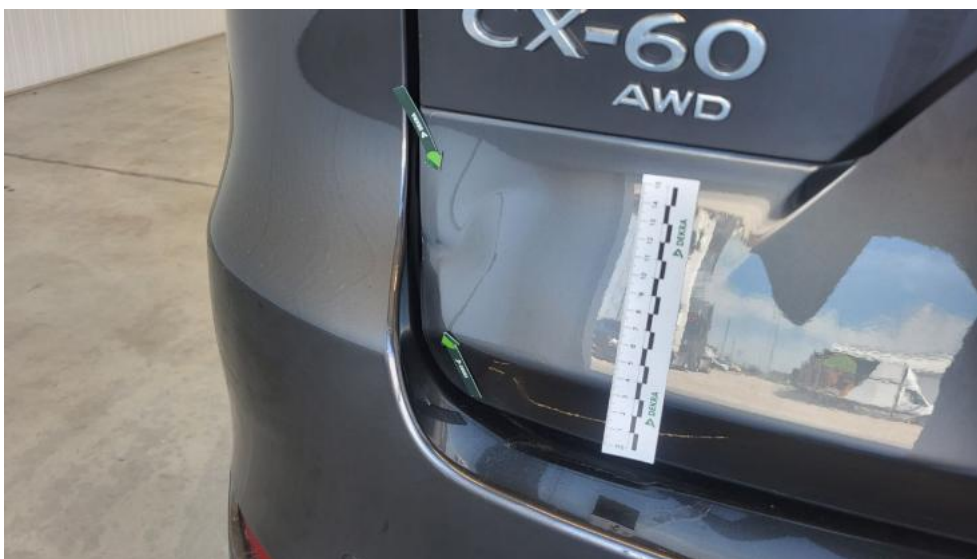
**Fot. 49.**

Pokrywy bagażnika - Wgniecenie/odkształcenie 1

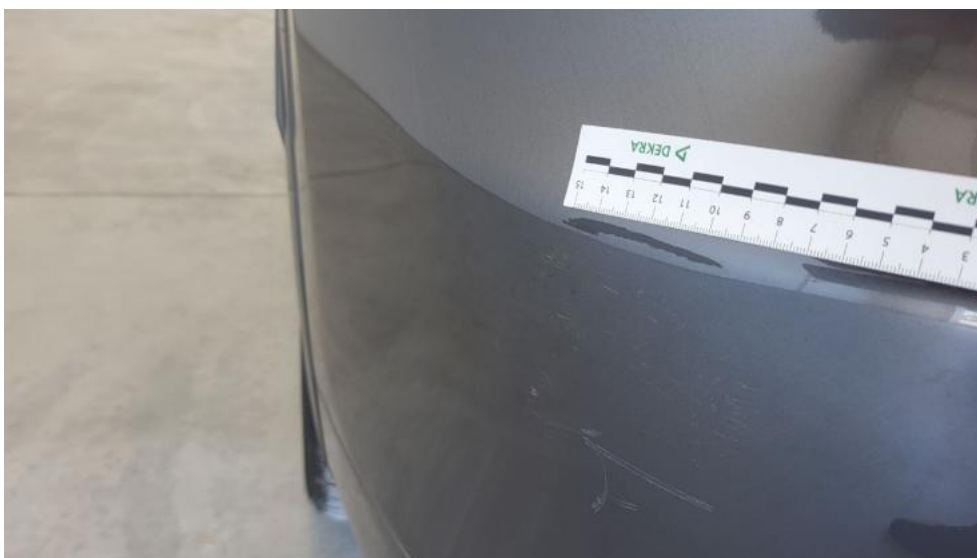
**Fot. 50.**

Zderzak tylny - Rysa/odprysk 1

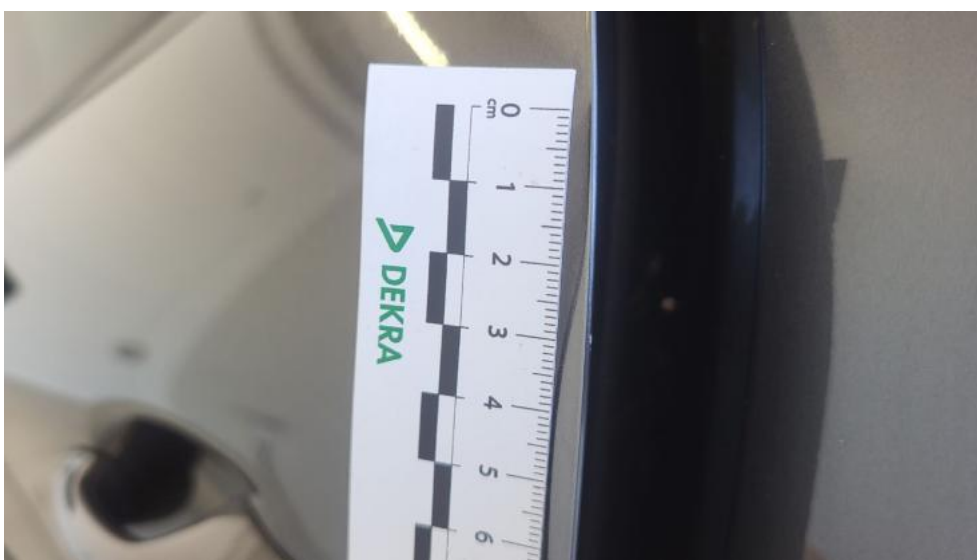
**Fot. 54.**

Drzwi tylne L - Rysa/odprysk 1

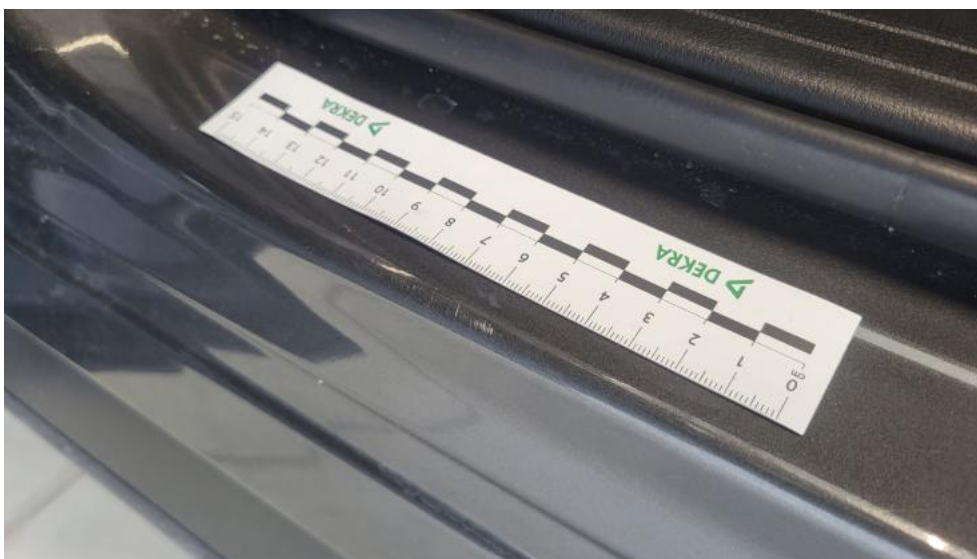
**Fot. 55.**  
Próg L - Rysa/odprysk 1

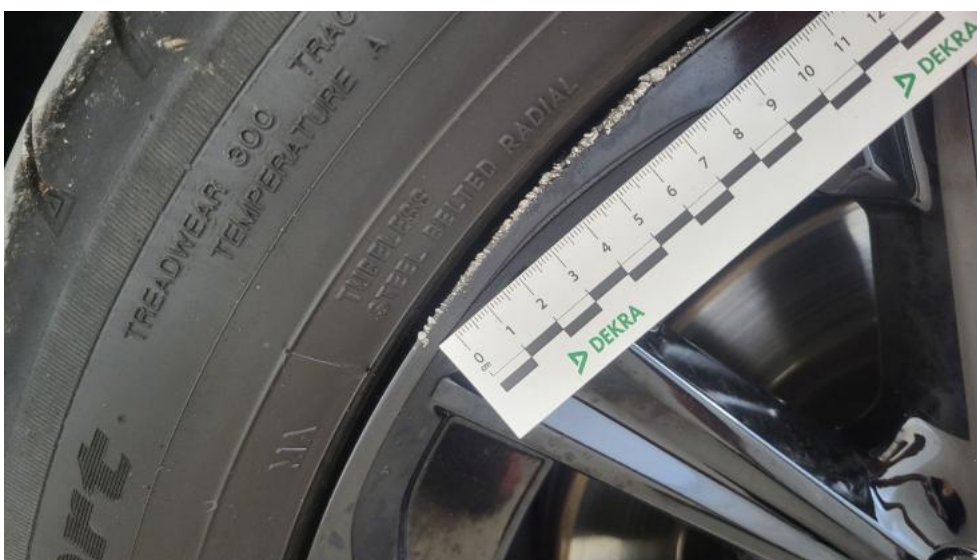
**Fot. 56.**  
Felga Aluminiowa przednia L - Rysa/odprysk 1
