Nr zlecenia DEKRA: PKOL(W)/LODZ/40711/26/05/11
Nr zlecenia/szkody: 24/042258
Data zlecenia: 11-05-2026

Dane pojazdu

DOKUMENTACJA FOTOGRAFICZNA

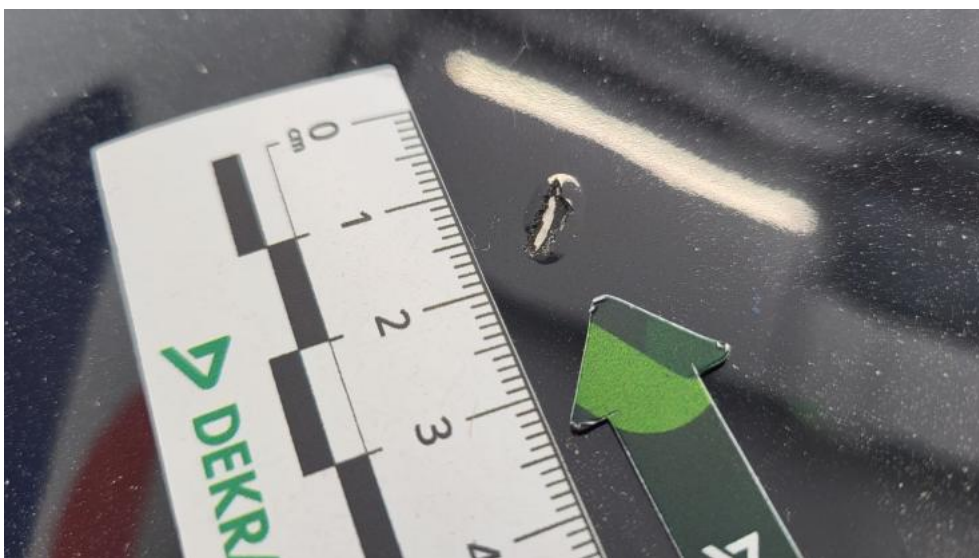
Fot. 42.
Pokrywa komory silnika - Rysa/odprysk 1

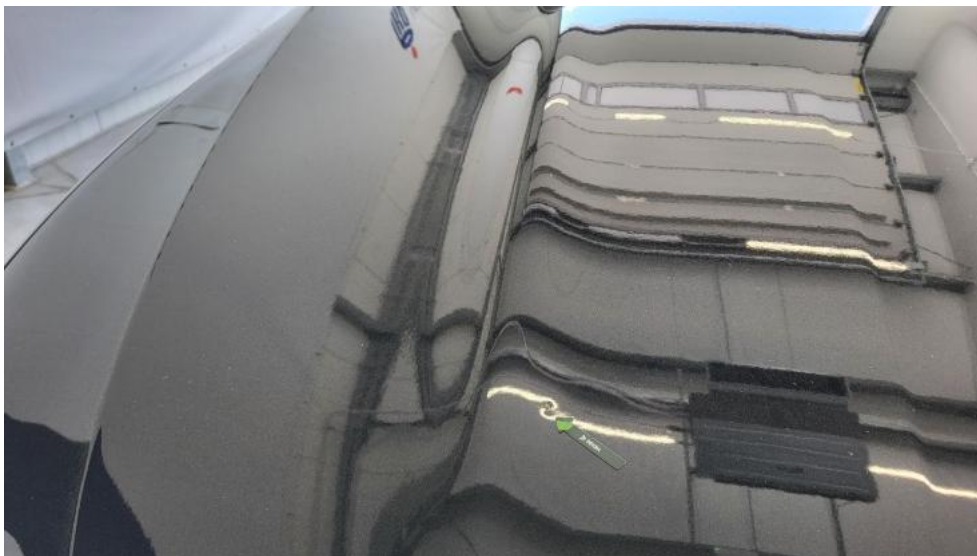
Fot. 43.
Pokrywa komory silnika - Wgniecenie/odkształcenie 1

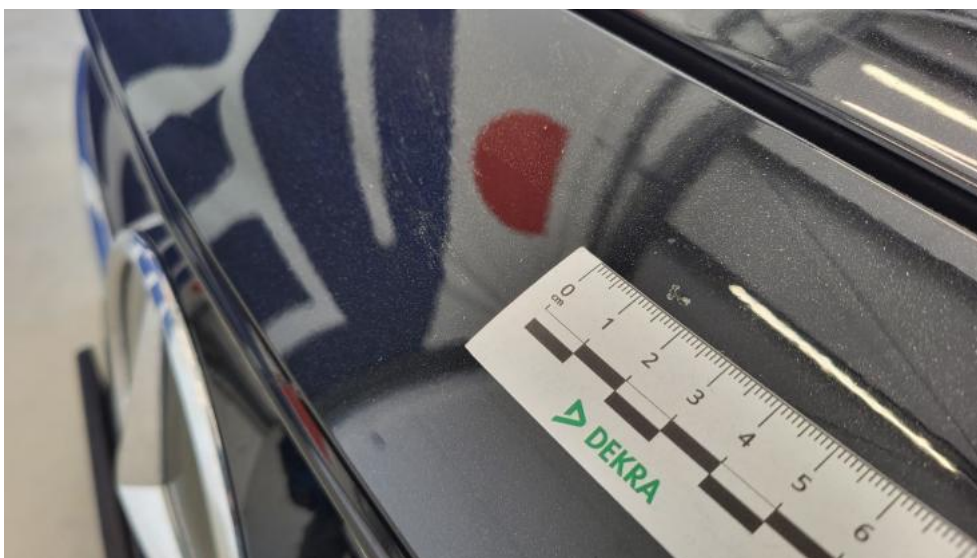
Fot. 44.
Zderzak - Rysa/odprysk 1

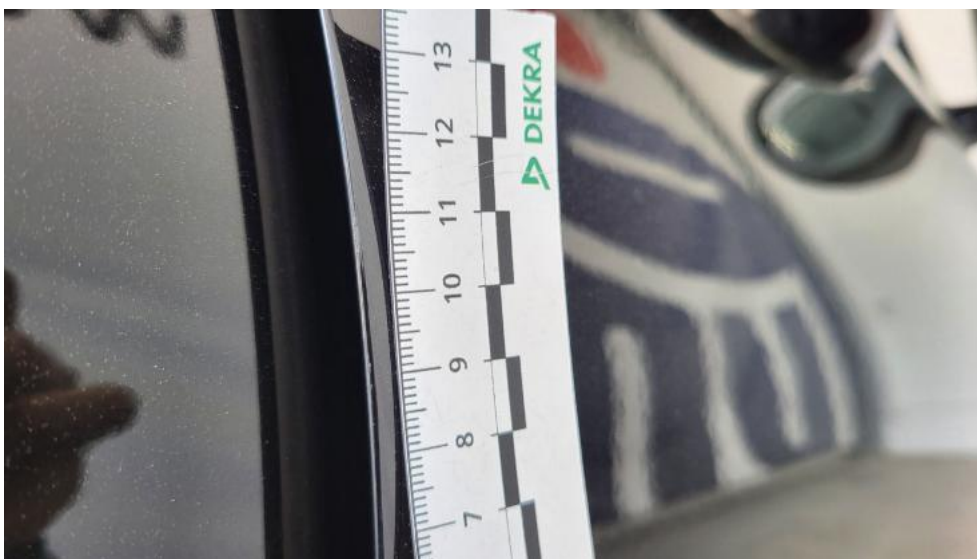
Fot. 45.
Drzwi przednie P - Rysa/odprysk 1

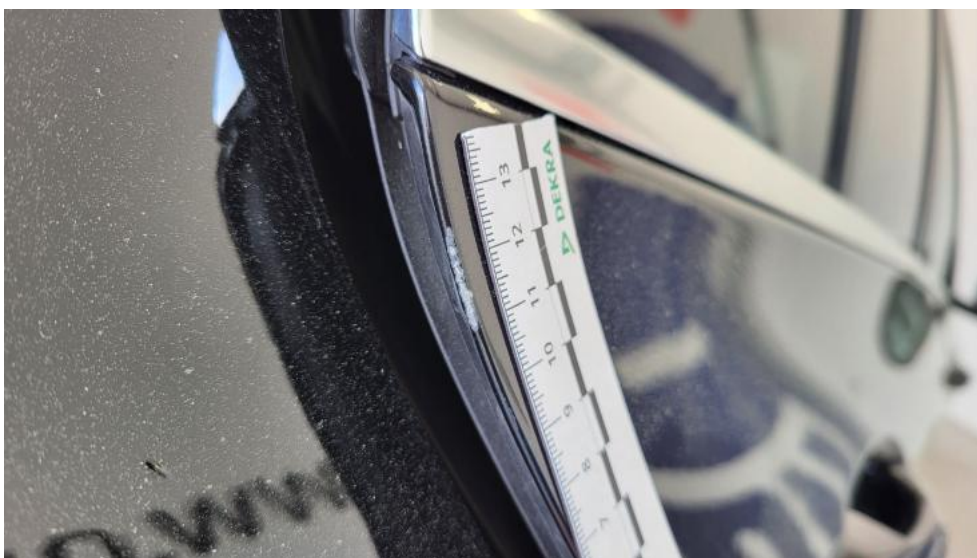
Fot. 46.
Drzwi tylne P - Rysa/odprysk 1

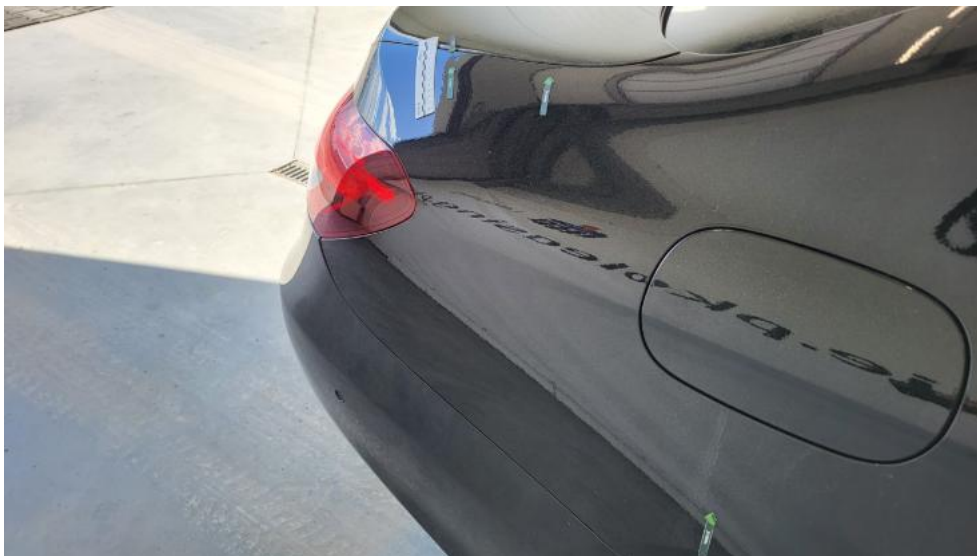
Fot. 47.
Błotnik tylny P / Ściana boczna P - Wgniecenie/odkształcenie 1

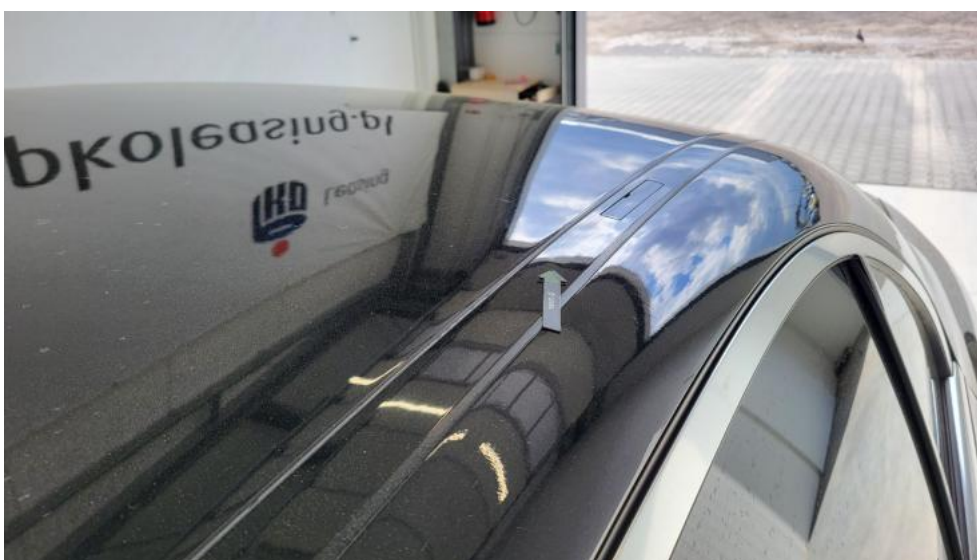
Fot. 50.
Listwy dachu lew. - Wgniecenie/odkształcenie 1

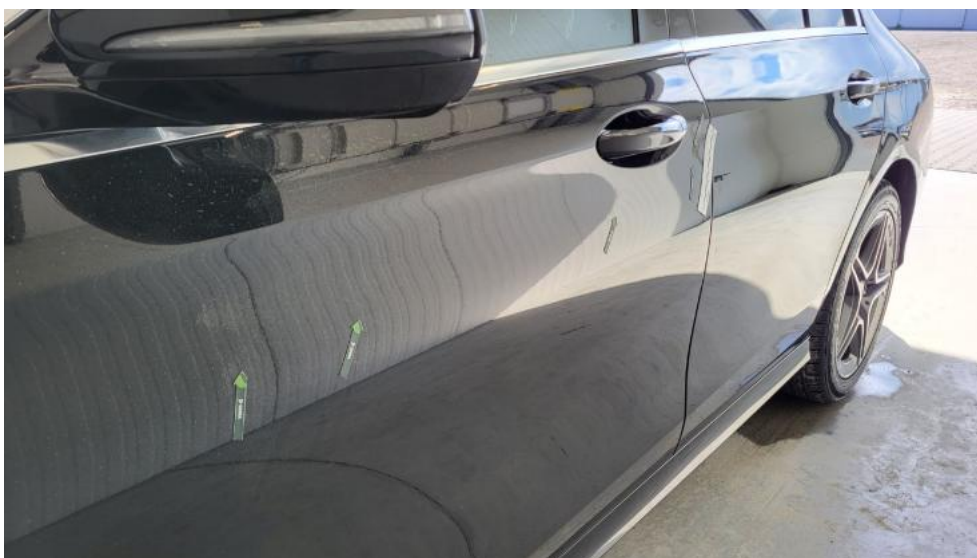
Fot. 54.
Drzwi przed L - Wgniecenie/odkształcenie 1

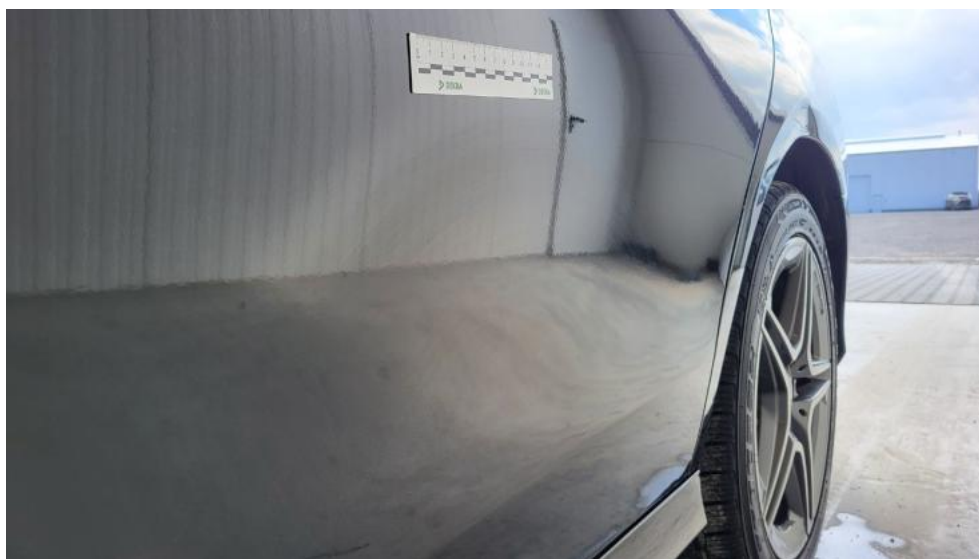
Fot. 57.
Drzwi tylne L - Inne 1

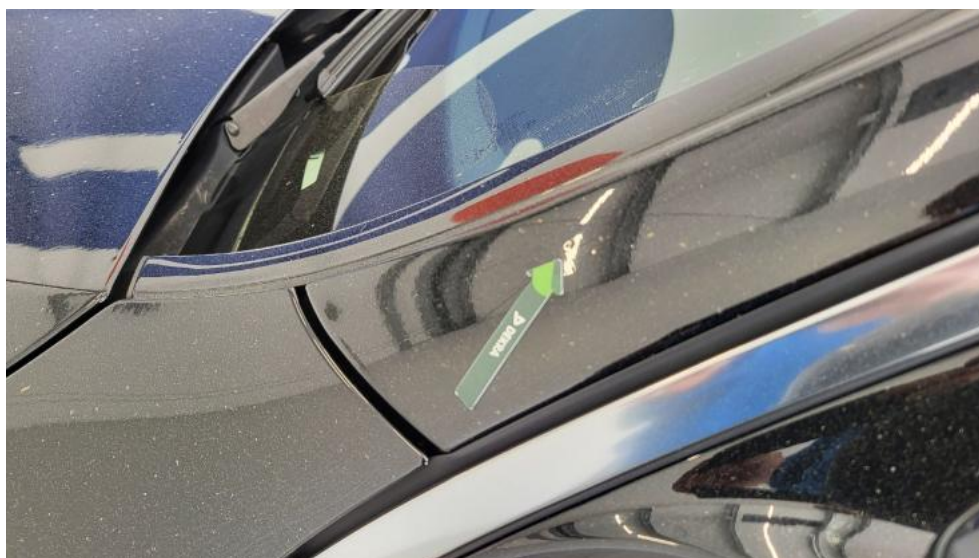
Fot. 58.
Słupek przedni L - Wgniecenie/odkształcenie 1

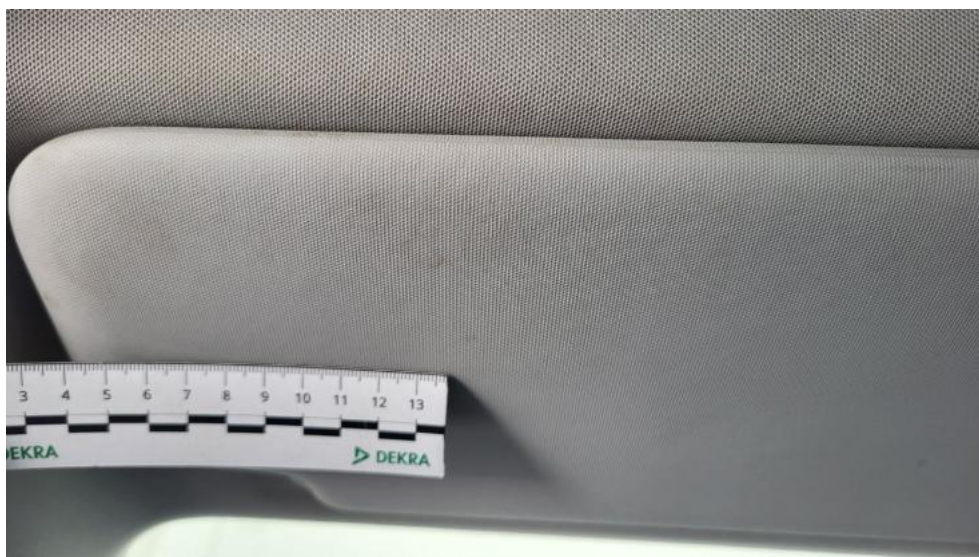
Fot. 67.
Osłona p/słoneczna lewa - Inne 1

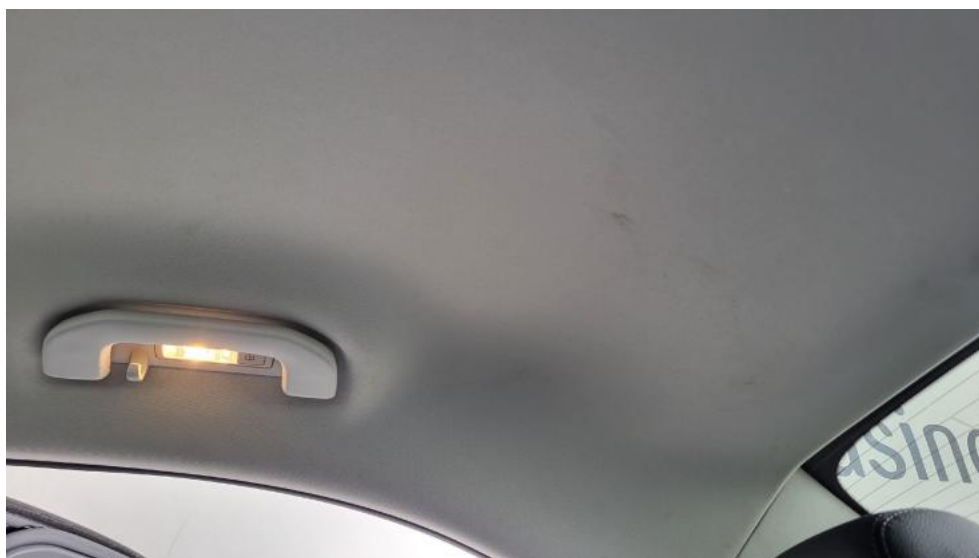
Fot. 68.
Podsufitka - Inne 1
