DEKRA's commission No. : PKOL(W)/LODZ/62366/25/08/22  
commission/ damage No. : 24/000680  
Date of commission: 22-08-2025

| Manufacturer | DACIA |
| Type / version | Sandero Stepway 1.0 TCe Expression LPG |
| Registration /record No. | SK3A019 |

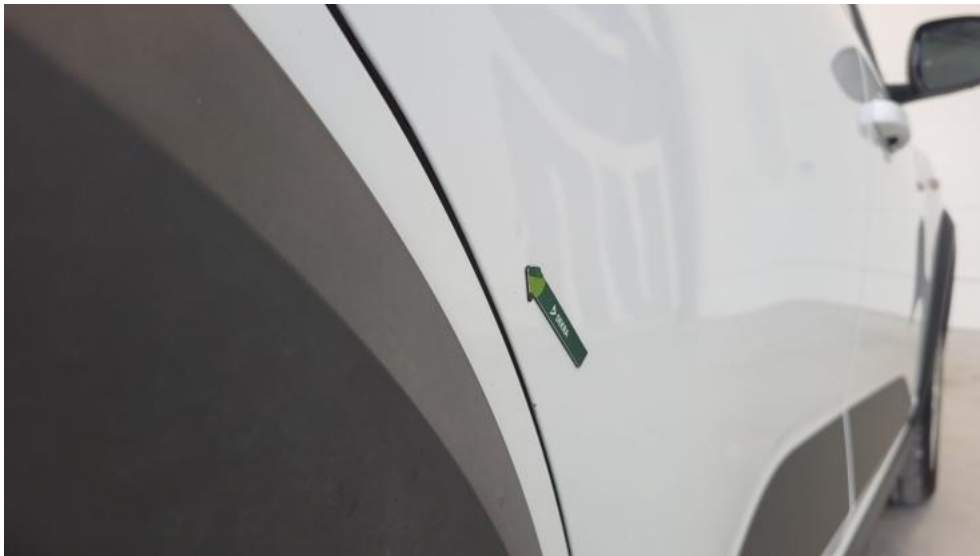
**Photo 37.**

Drzwi tylne P - Wgniecenie/odkształcenie 1

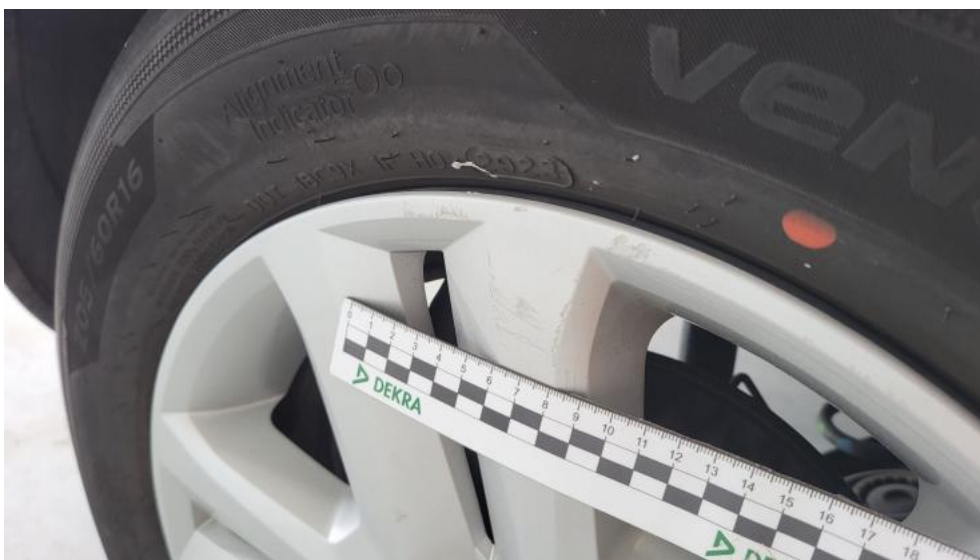
**Photo 38.**

Kołpak tylny P - Rysa/odprysk 1

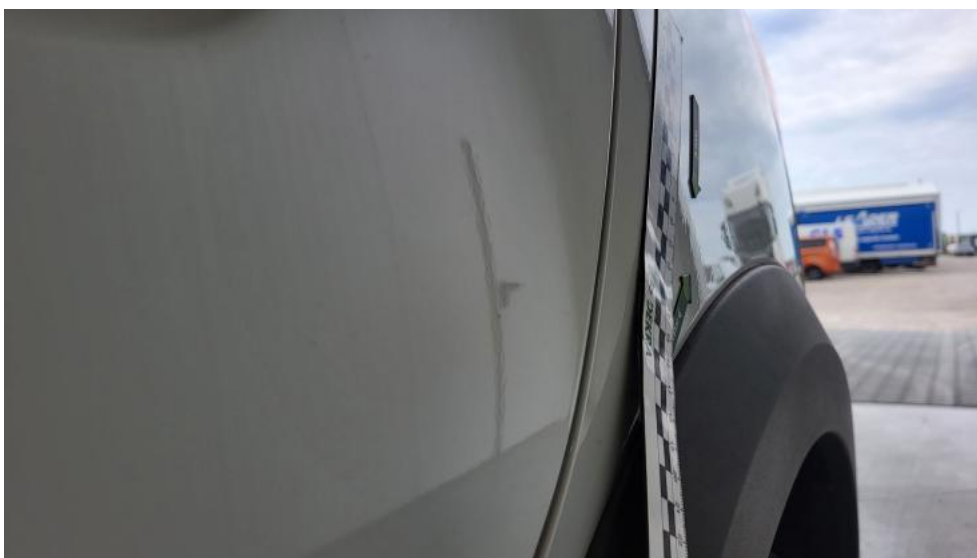
**Photo 40.**

Błotnik tylny L / Ściana boczna L - Wgniecenie/odkształcenie 1

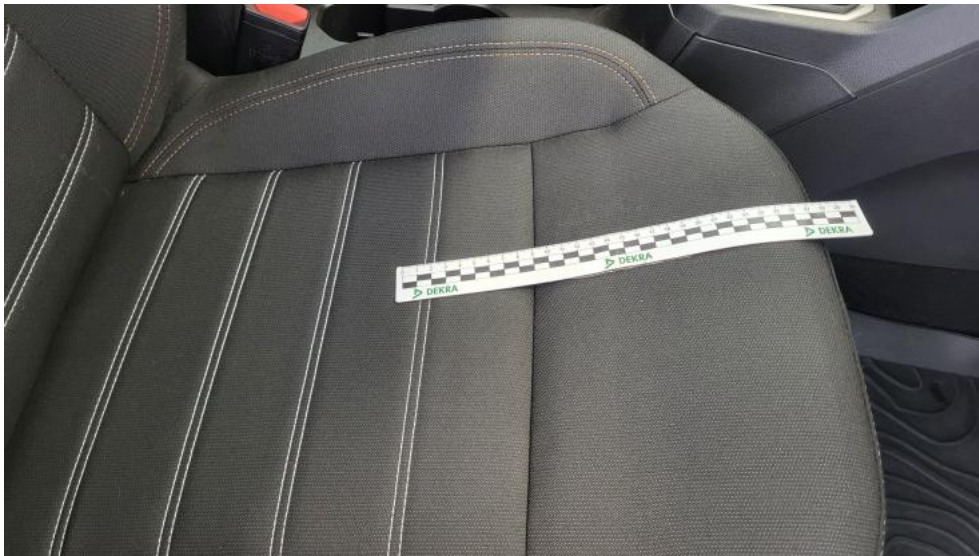
**Photo 43.**

Fotel prz. praw. - Inne 1

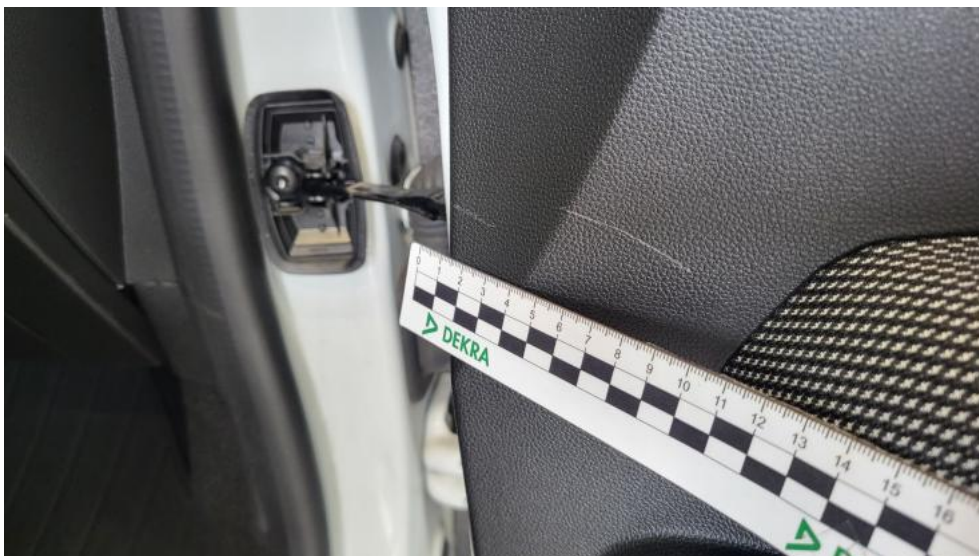
**Photo 44.**

Tapicerka drzwi przednich P - Rysa/odprysk 1
