Nr zlecenia DEKRA: PKOL(W)/LODZ/55150/25/07/28  
Nr zlecenia/szkody: 22/032797  
Data zlecenia: 28-07-2025

| Producent | HYUNDAI |
| Typ/wersja | Ioniq 5 73kWh Executive 4WD |
| Nr rejestracyjny | WU7171N |

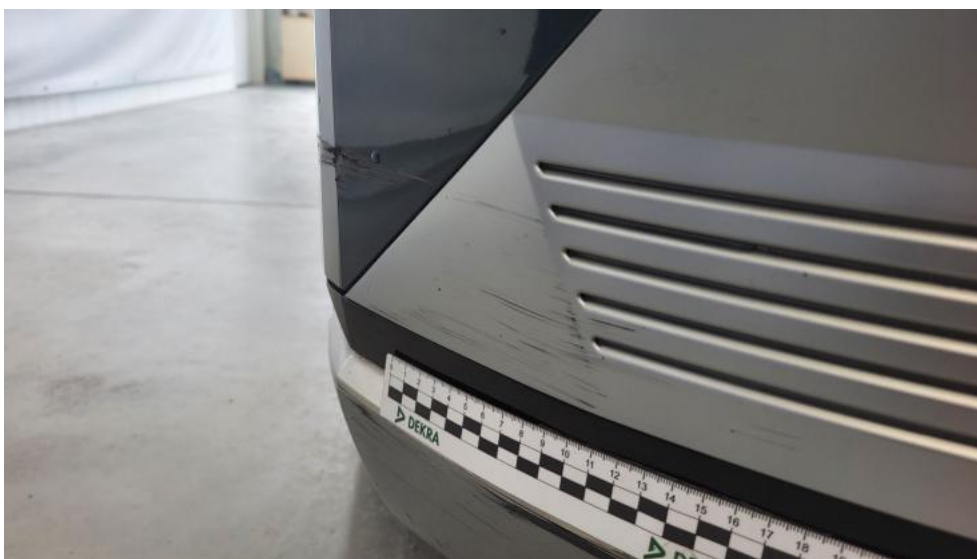
**Fot. 47.**

Listwa śr zderzaka przedniego - Rysa/odprysk 1

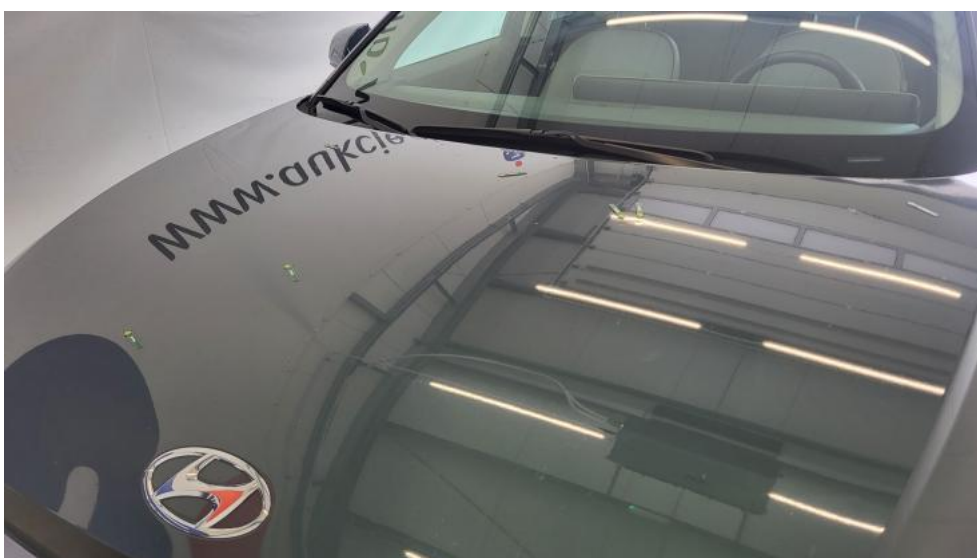
**Fot. 48.**

Pokrywa komory silnika - Wgniecenie/odkształcenie 1

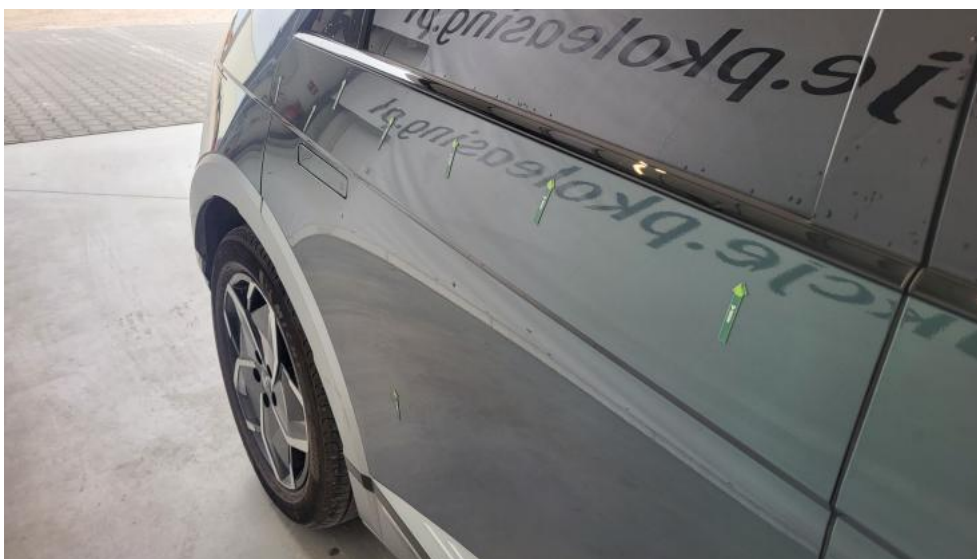
**Fot. 55.**

Drzwi tylne P - Wgniecenie/odkształcenie 1

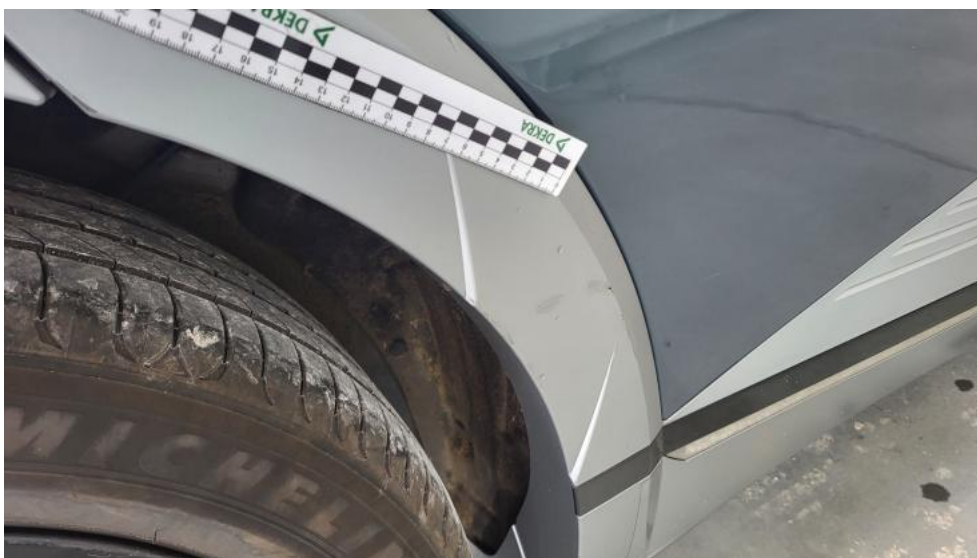
**Fot. 56.**

Listwa drzwi tylnych P - Rysa/odprysk 1

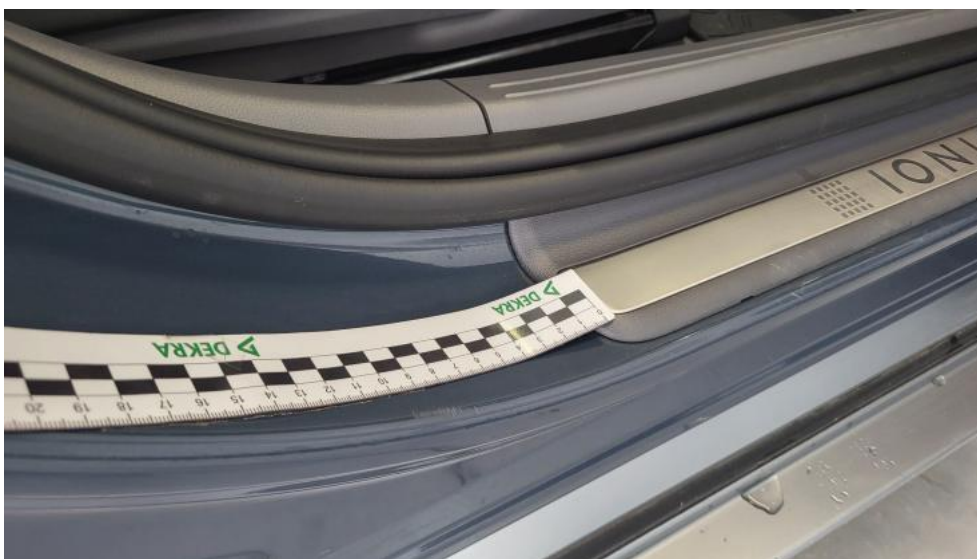
**Fot. 57.**  
Próg P - Rysa/odprysk 1

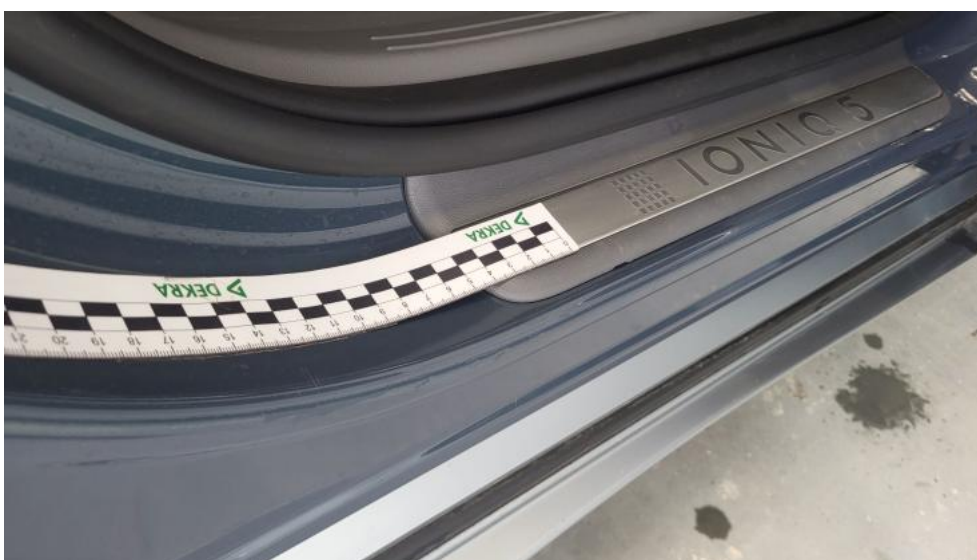
**Fot. 58.**  
Próg P - Rysa/odprysk 2

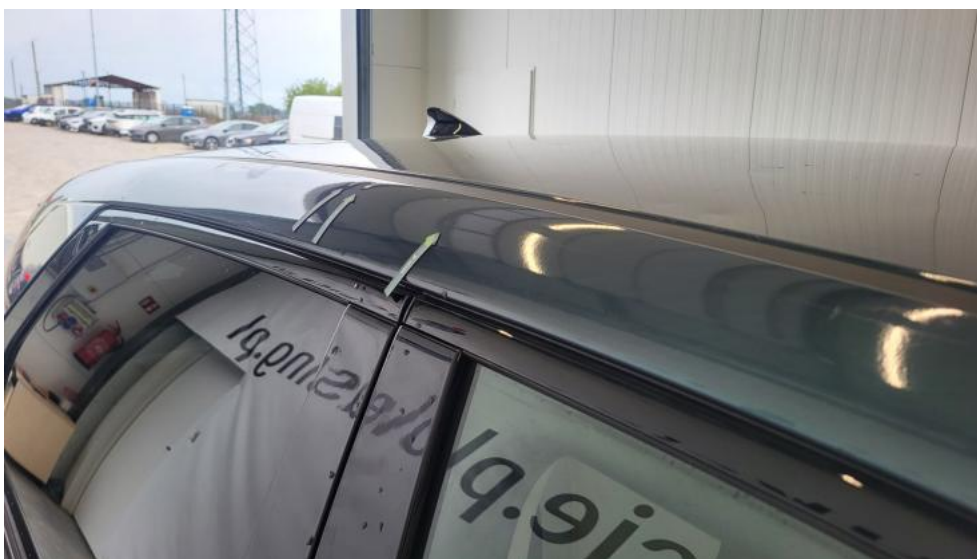
**Fot. 59.**

Słupek przedni P - Wgniecenie/odkształcenie 1

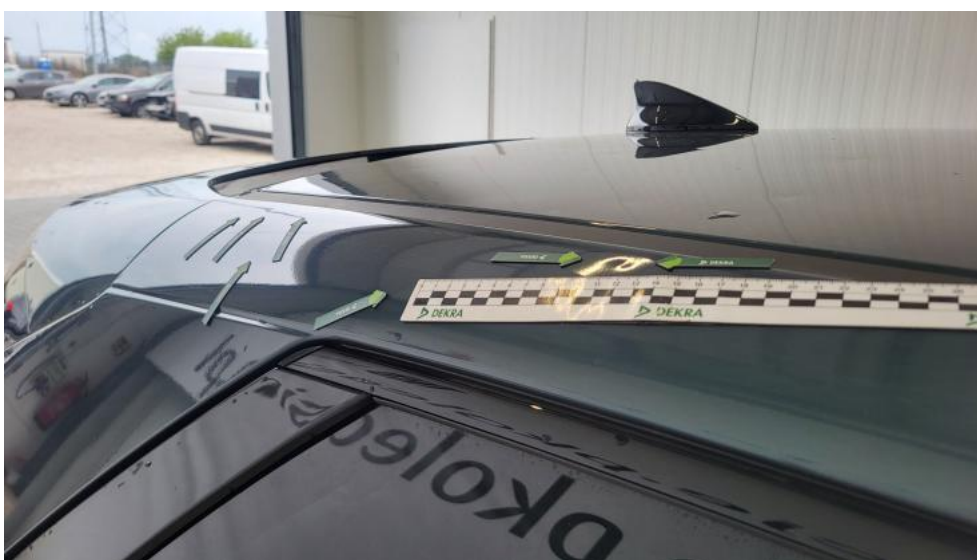
**Fot. 60.**

Łotnik tylny P / Ściana boczna P - Wgniecenie/odkształcenie 1

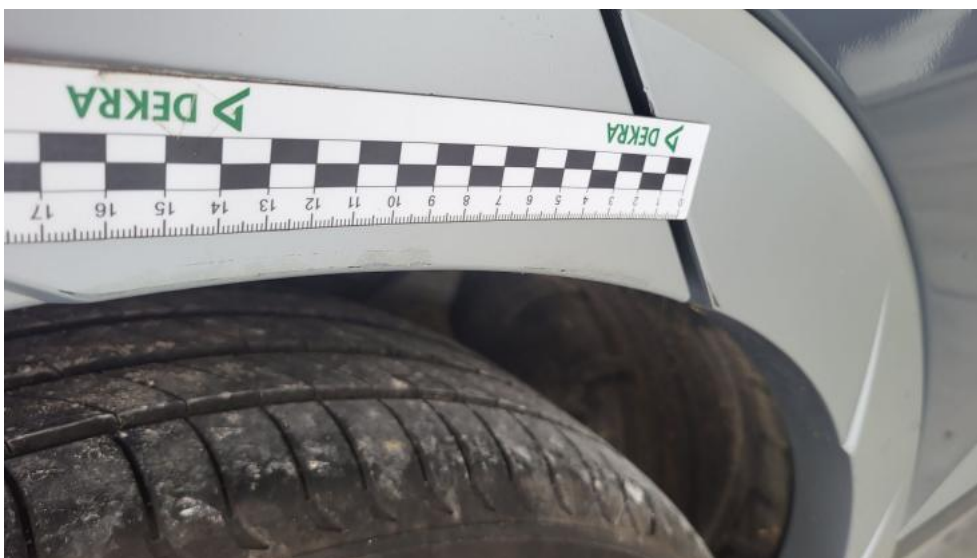
**Fot. 62.**

Ścianka boczna tył P - Rysa/odprysk 1

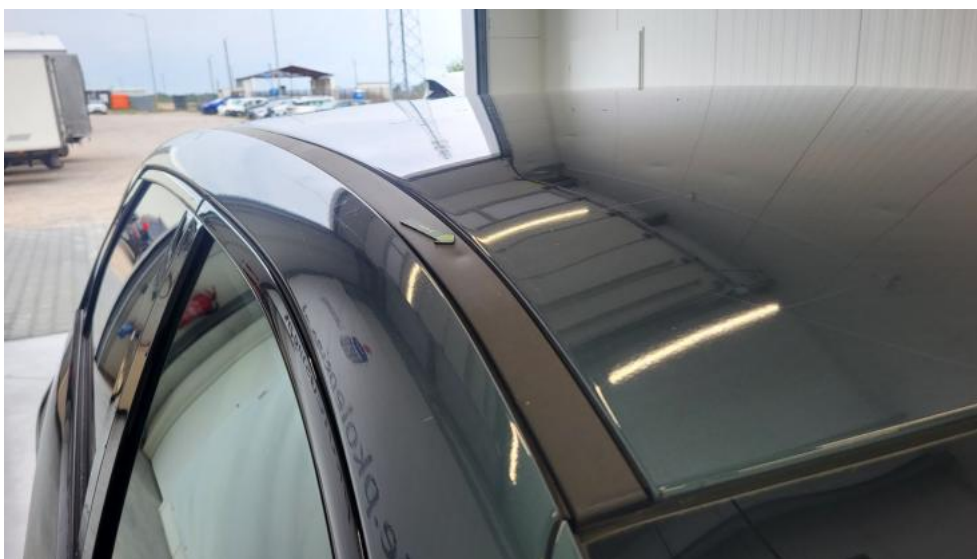
**Fot. 67.**

Listwy dachu praw. - Wgniecenie/odkształcenie 1

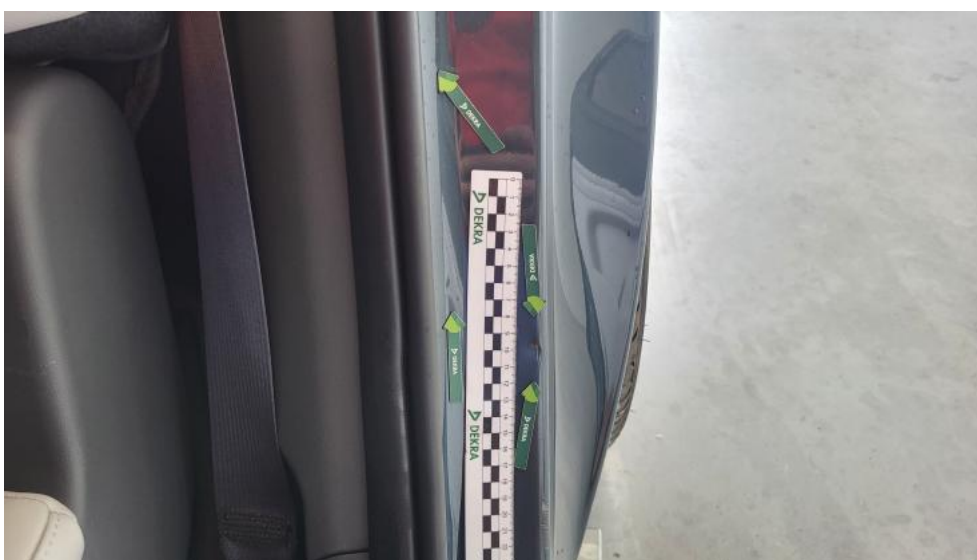
**Fot. 68.**

Błotnik tylny L / Ściana boczna L - Wgniecenie/odkształcenie 1

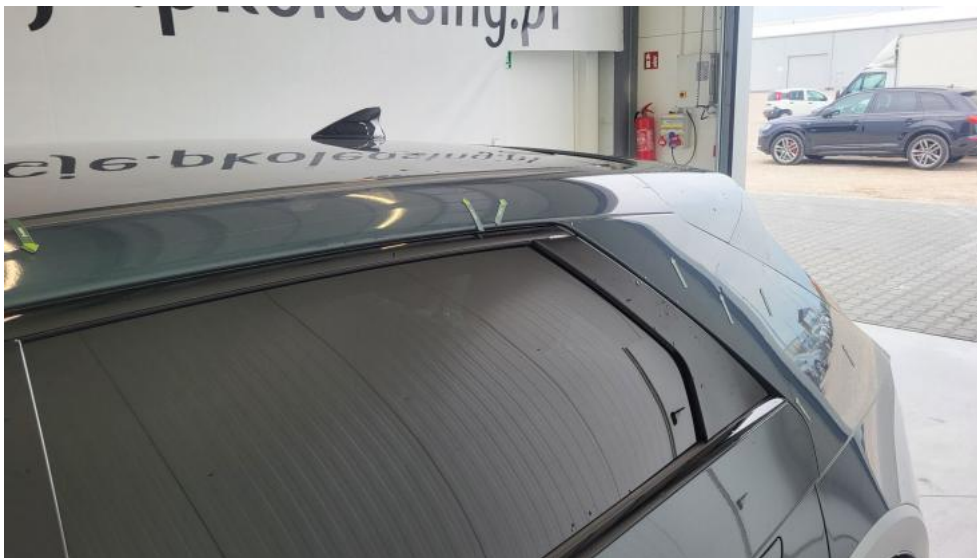
**Fot. 69.**

Błotnik tylny L / Ściana boczna L - Wgniecenie/odkształcenie 2

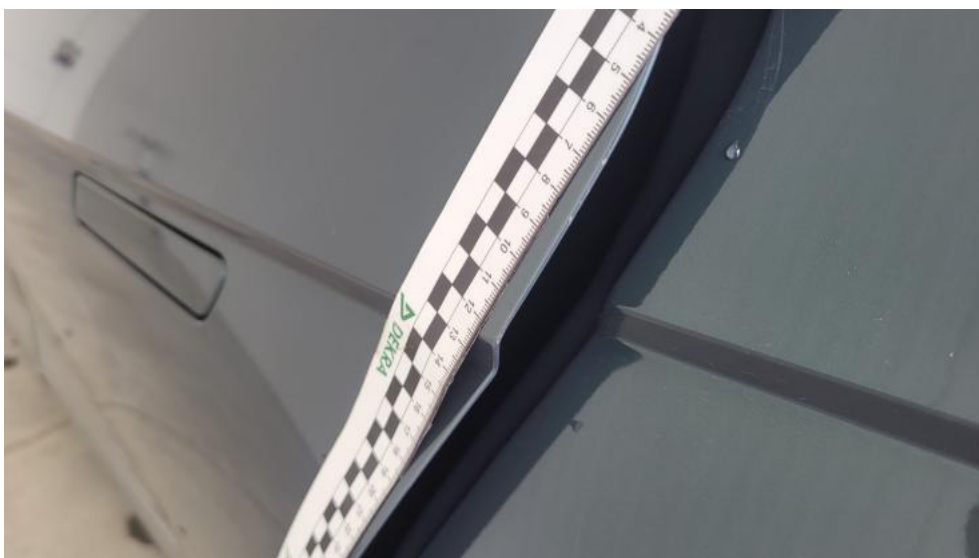
**Fot. 72.**

Drzwi tylne L - Rysa/odprysk 1

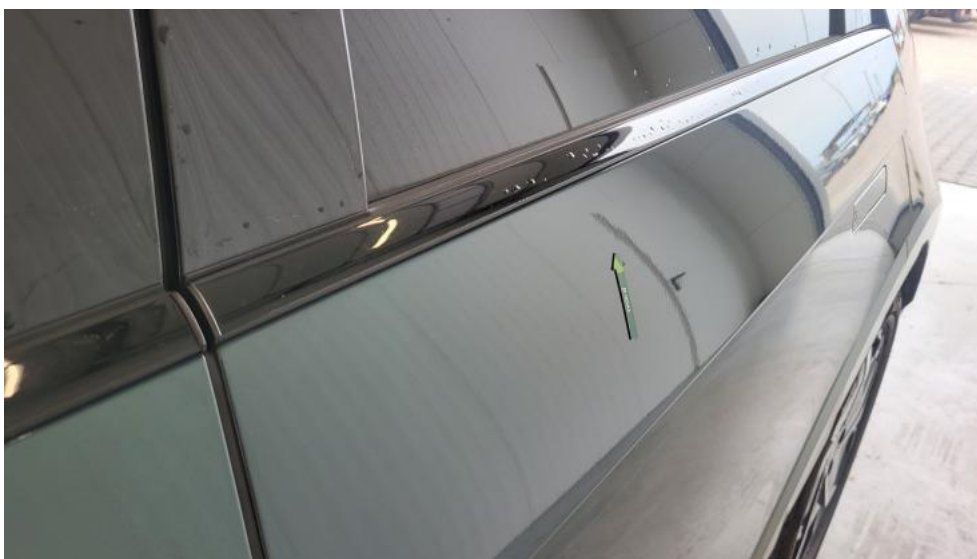
**Fot. 73.**

Drzwi tylne L - Wgniecenie/odkształcenie 1

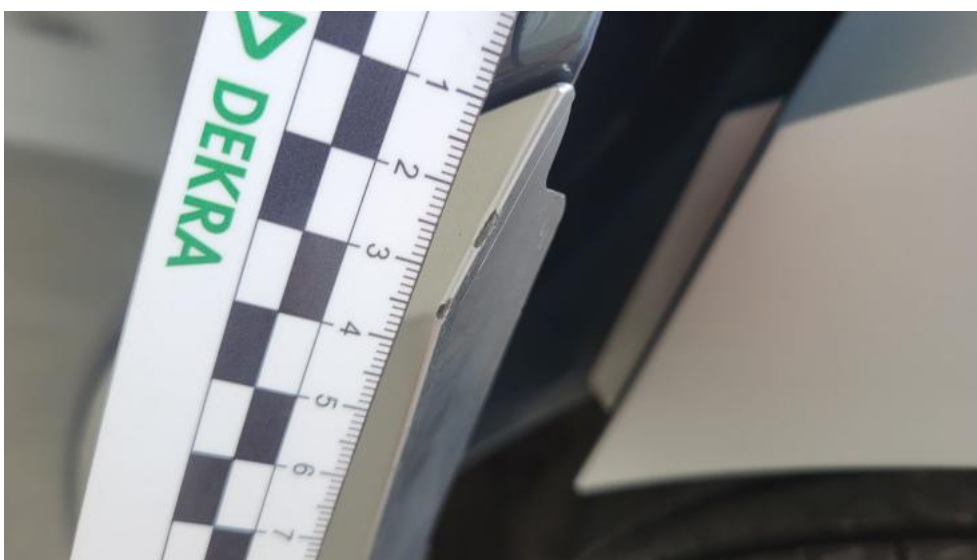
**Fot. 74.**

Listwa drzwi tylnych L - Rysa/odprysk 1

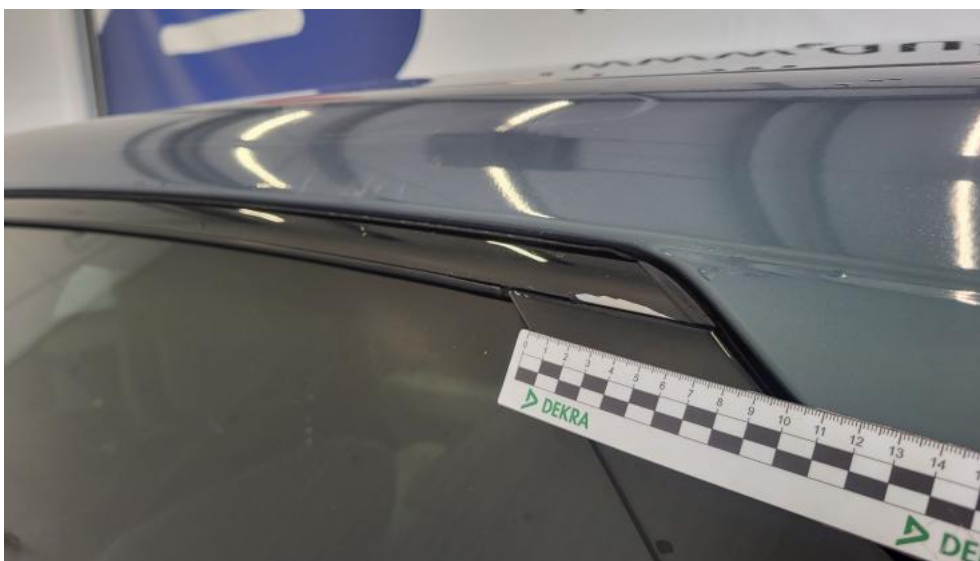
**Fot. 75.**

Listwa drzwi tylnych L - Rysa/odprysk 2

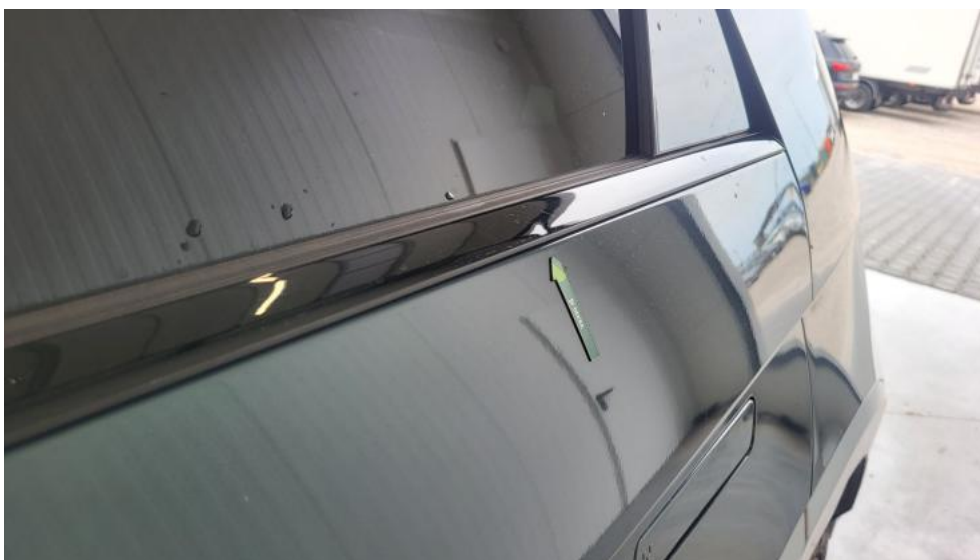
**Fot. 76.**

Listwa drzwi tylnych L - Wgniecenie/odkształcenie 1

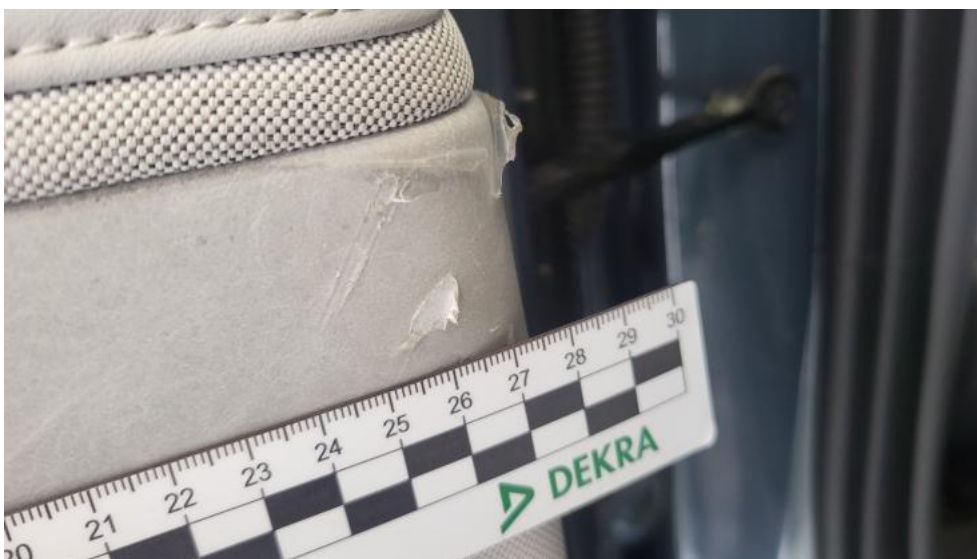
**Fot. 81.**

Tapicerka drzwi tylnych L - Pęknięcie/rozerwanie 1

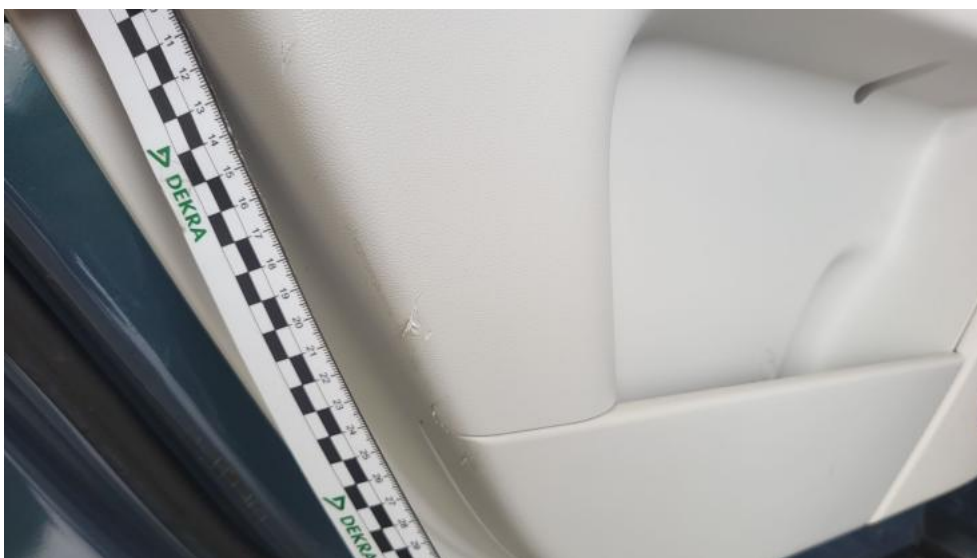
**Fot. 82.**

Tapicerka drzwi tylnych L - Pęknięcie/rozerwanie 2

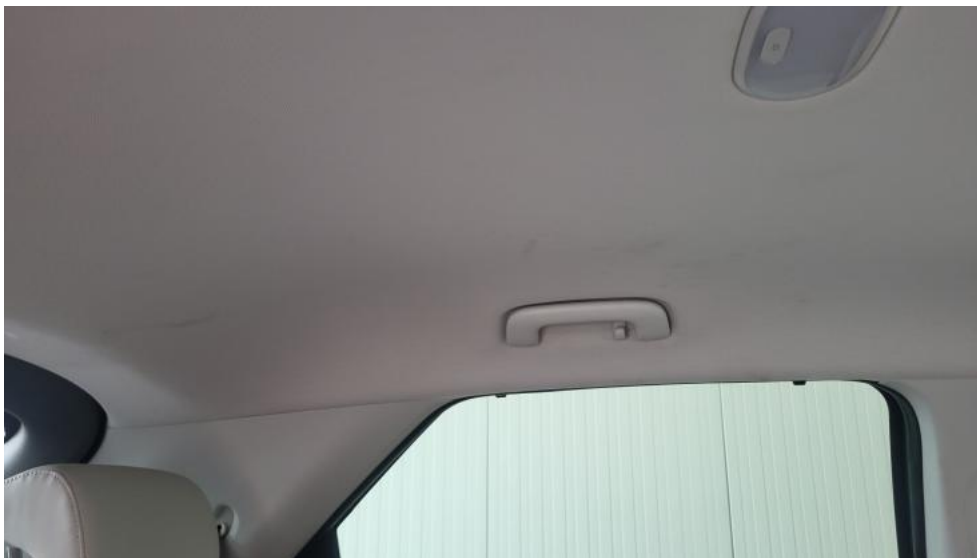
**Fot. 83.**  
Podsufitka - Inne 1
