DEKRA's commission No. : PKOL(W)/LODZ/69129/25/09/15  
commission/ damage No. : 23/027162  
Date of commission: 15-09-2025

**Vehicle data**

| Manufacturer | TOYOTA |
| Model | Corolla TS Kombi 22- |

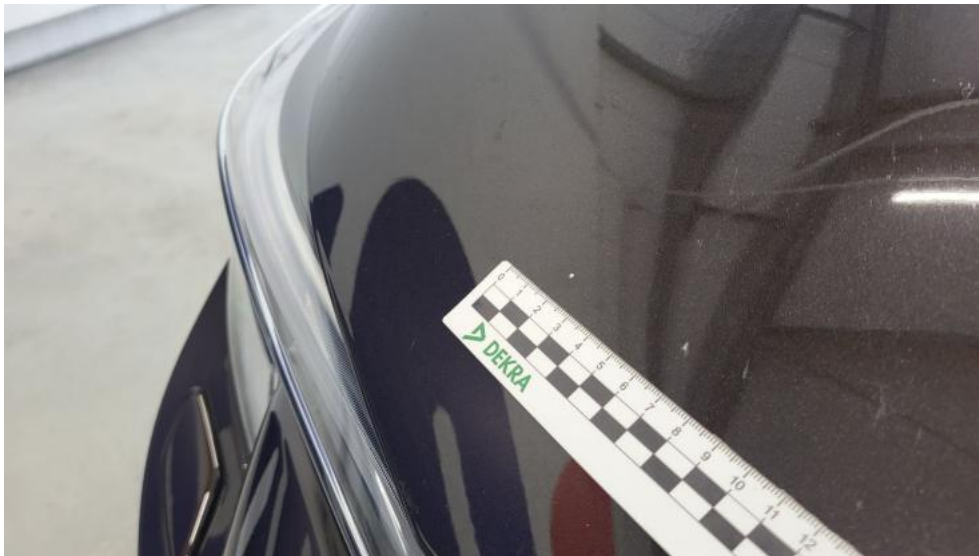
**Photo 35.**

Pokrywa komory silnika - Rysa/odprysk 1

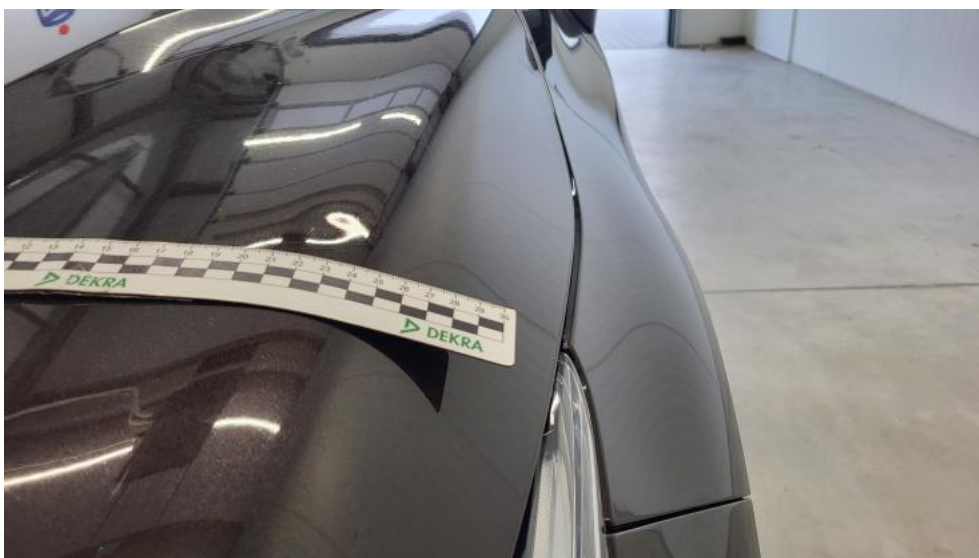
**Photo 36.**

Pokrywa komory silnika - Wgniecenie/odkształcenie 1

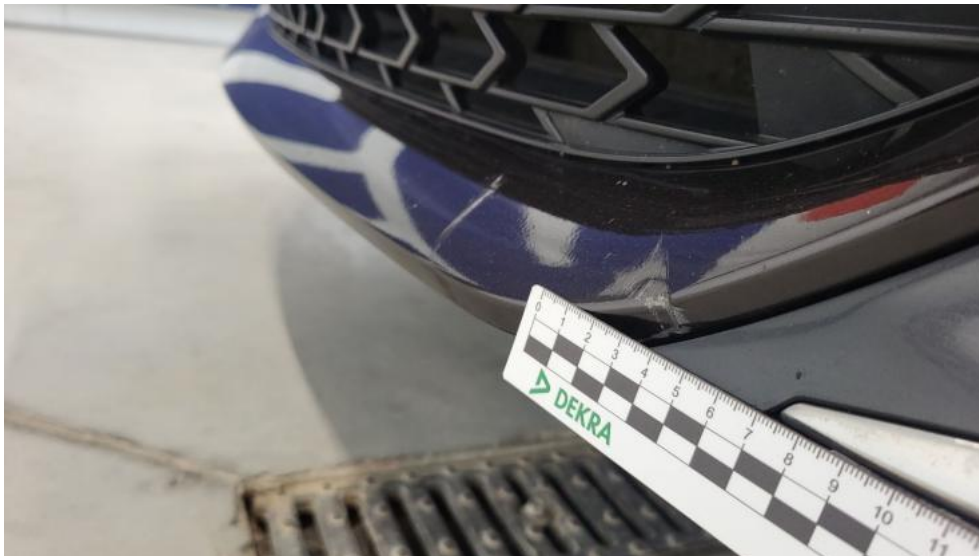
**Photo 37.**

Spoiler zderzaka przedniego - Wgniecenie/odkształcenie 1

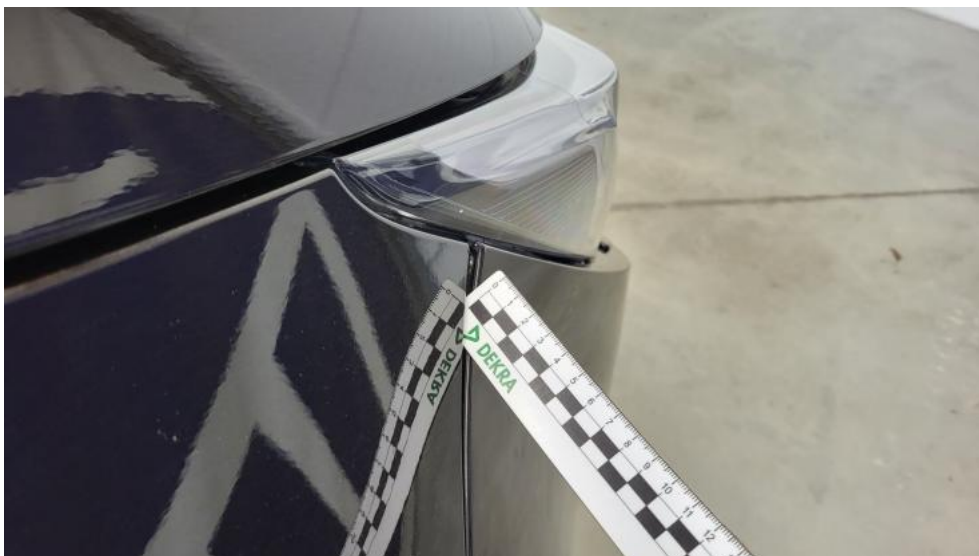
**Photo 38.**

Zderzak - Inne 1

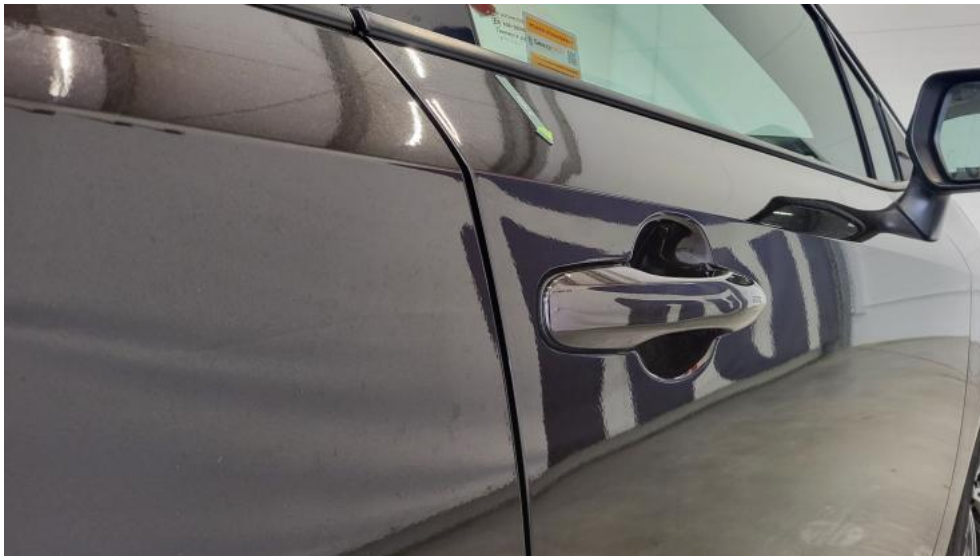
**Photo 39.**

Drzwi przednie P - Wgniecenie/odkształcenie 1

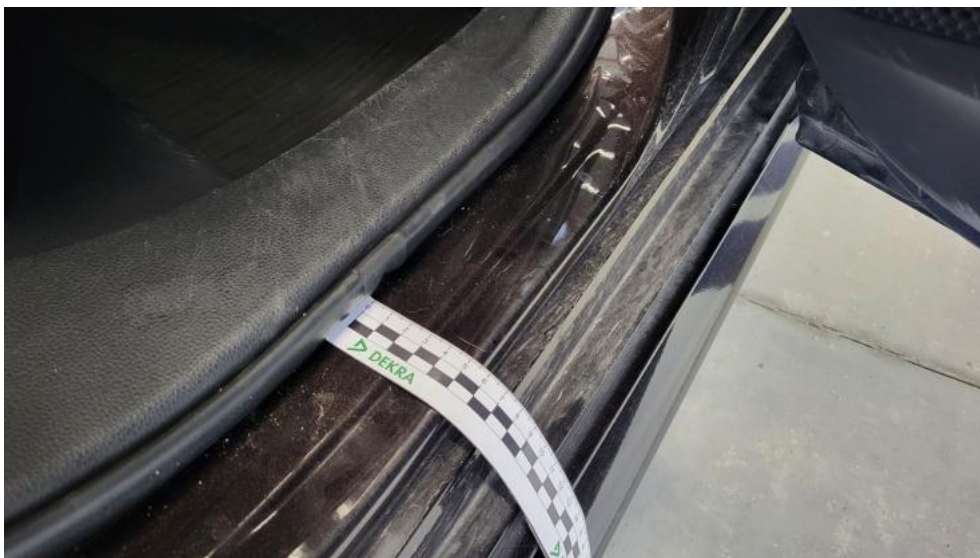
**Photo 40.**

Próg P - Rysa/odprysk 1

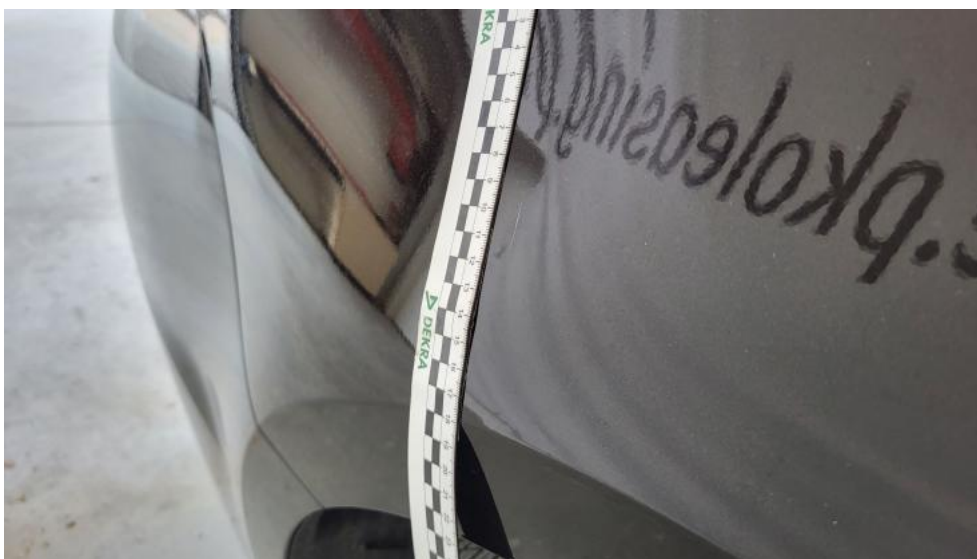
**Photo 41.**

Błotnik tylny P / Ściana boczna P - Rysa/odprysk 1

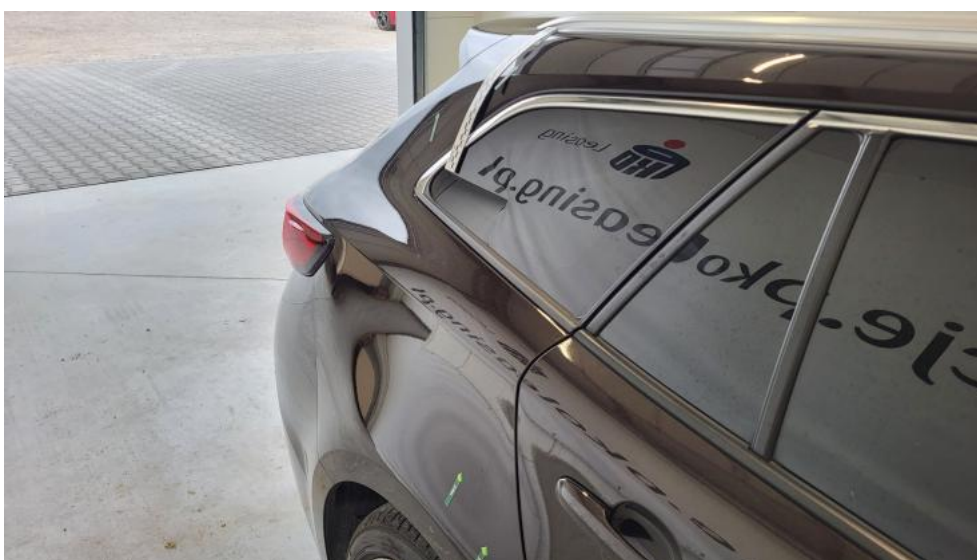
**Photo 42.**

Błotnik tylny P / Ściana boczna P - Wgniecenie/odkształcenie 1

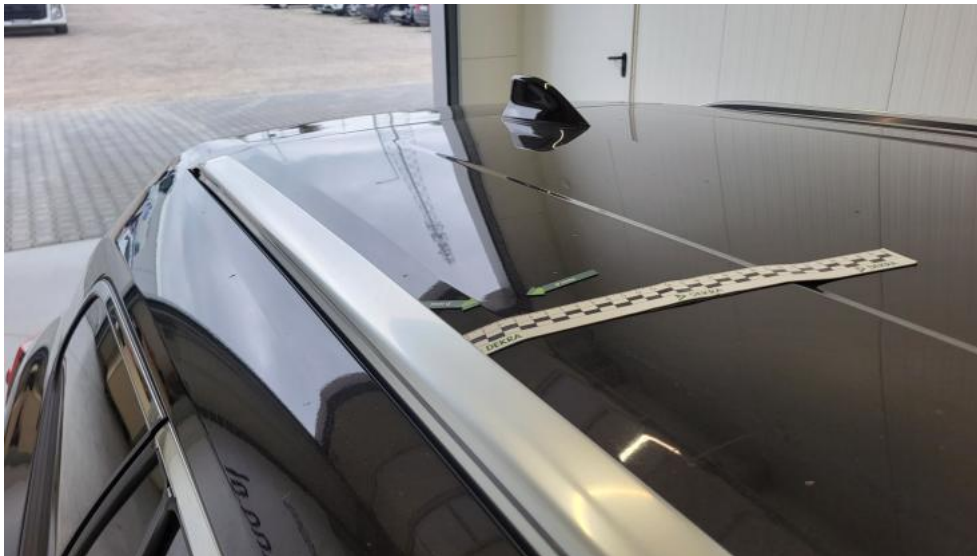
**Photo 43.**

Dach - Wgniecenie/odkształcenie 1

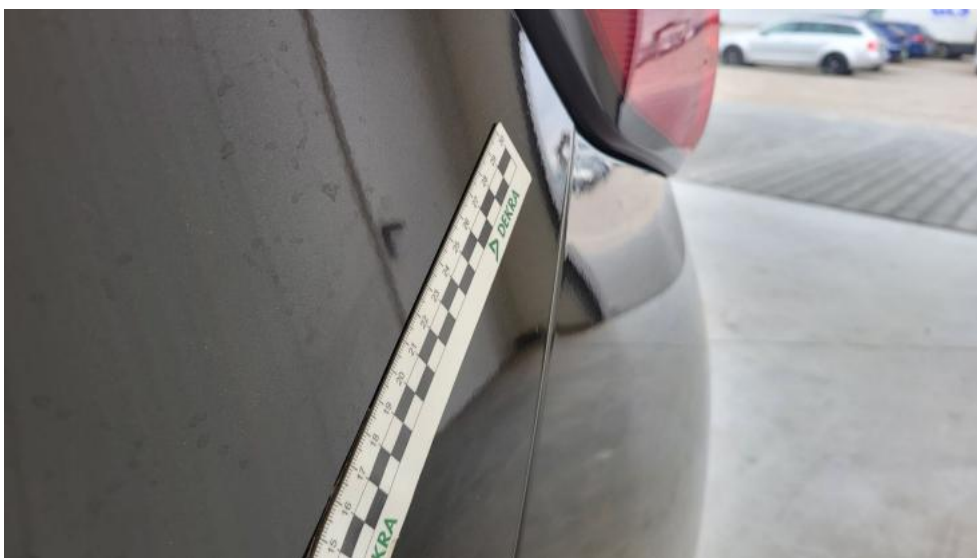
**Photo 44.**

Błotnik tylny L / Ściana boczna L - Rysa/odprysk 1

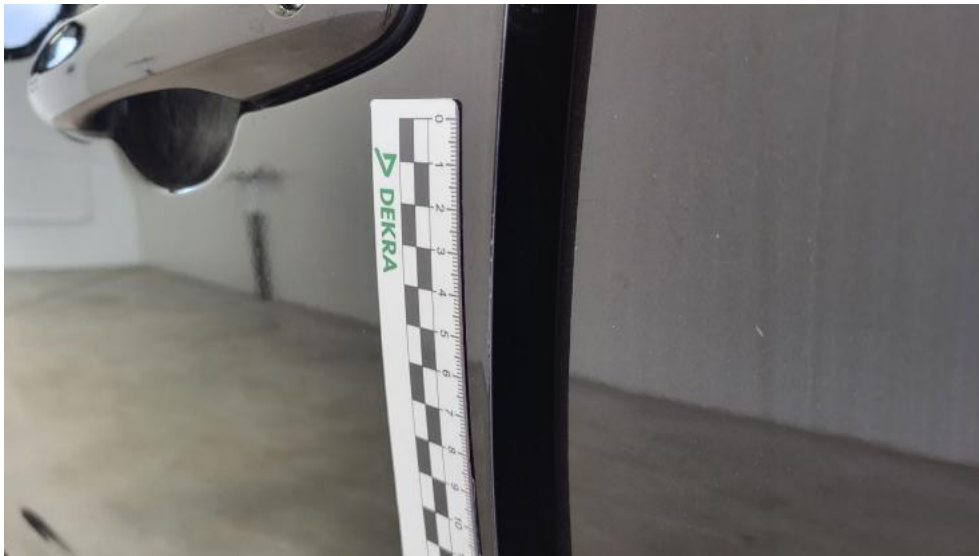
**Photo 45.**

Drzwi przed L - Rysa/odprysk 1

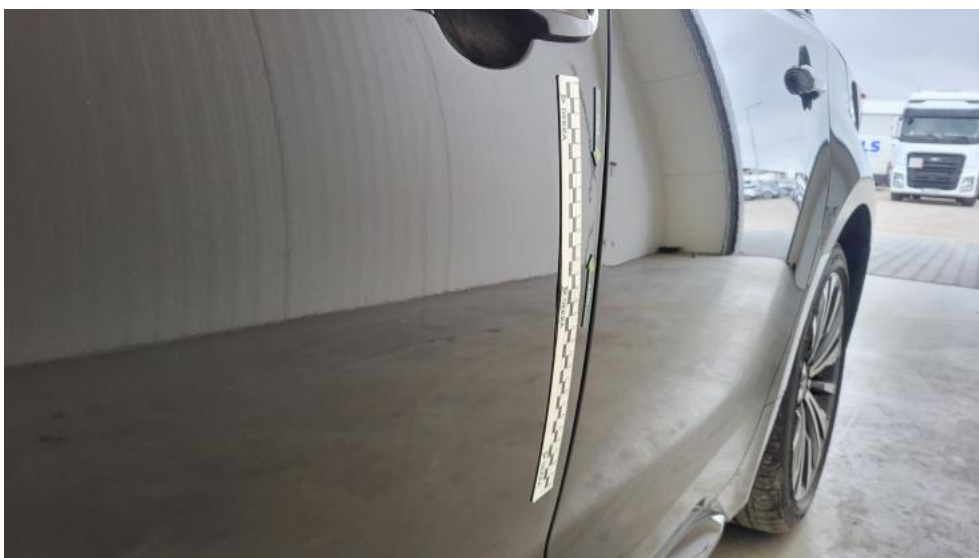
**Photo 46.**

Drzwi przed L - Wgniecenie/odkształcenie 1

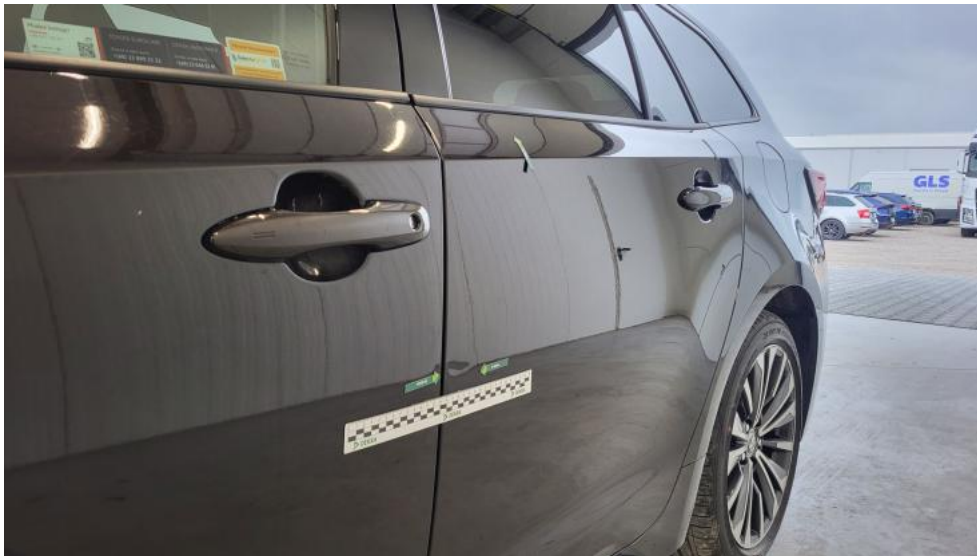
**Photo 47.**

Drzwi tylne L - Wgniecenie/odkształcenie 1

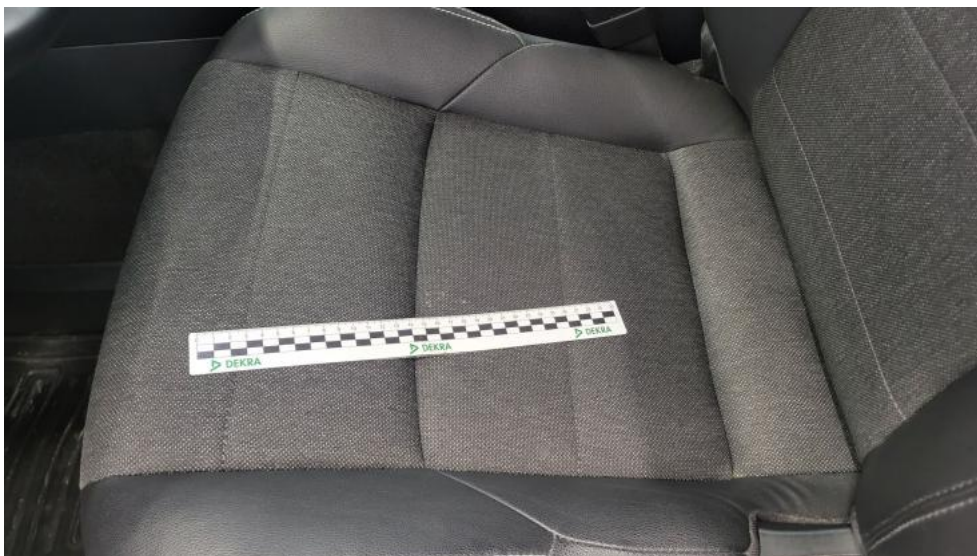
**Photo 48.**

Fotel prz. lew. - Inne 1
