DEKRA's commission No. : PKOL(W)/LODZ/93484/24/12/04
commission/ damage No. : 23/013674
Date of commission: 04-12-2024

Vehicle data

Measurement of thickness of the vehicle lacquer coating

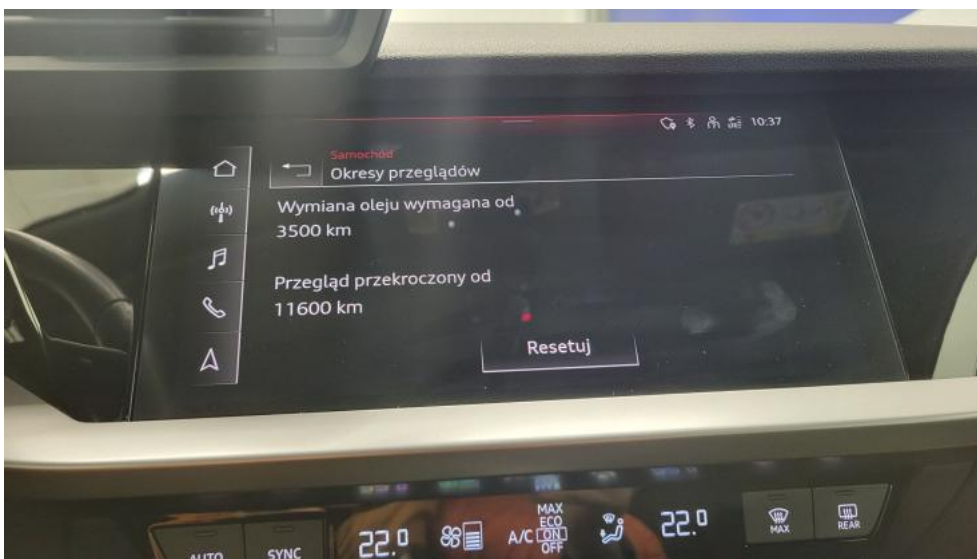
Dostarczono ksero dowodu rejestracyjnego. Rysy na samochodzie. Wymagana wymiana oleju od 3500 km. Przegląd przekroczony od 11600 km. Brak zaślepek w tylnej kanapie.

Photo 33.
Książka serwisowa – ostatni przegląd

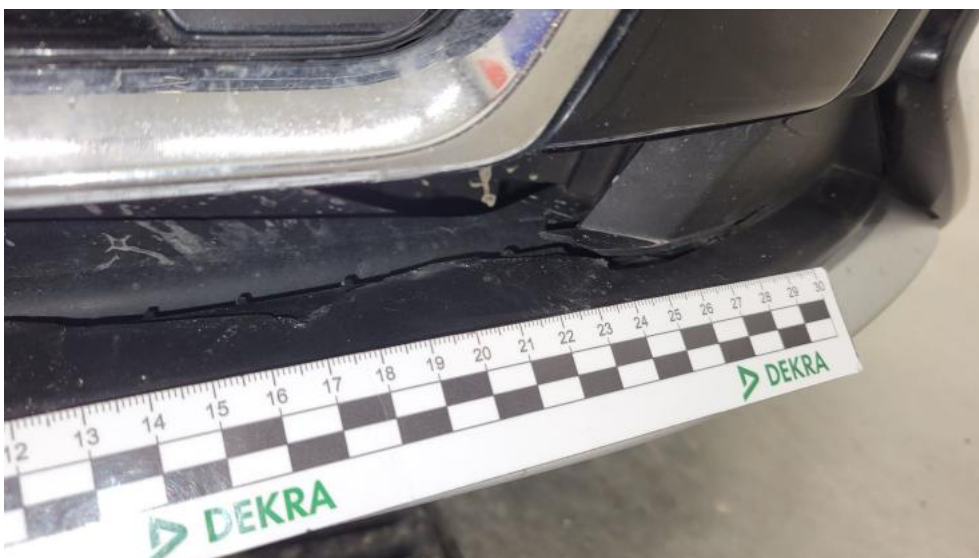
Photo 44.

Krata zderzaka prz. - Pęknięcie/rozerwanie 1

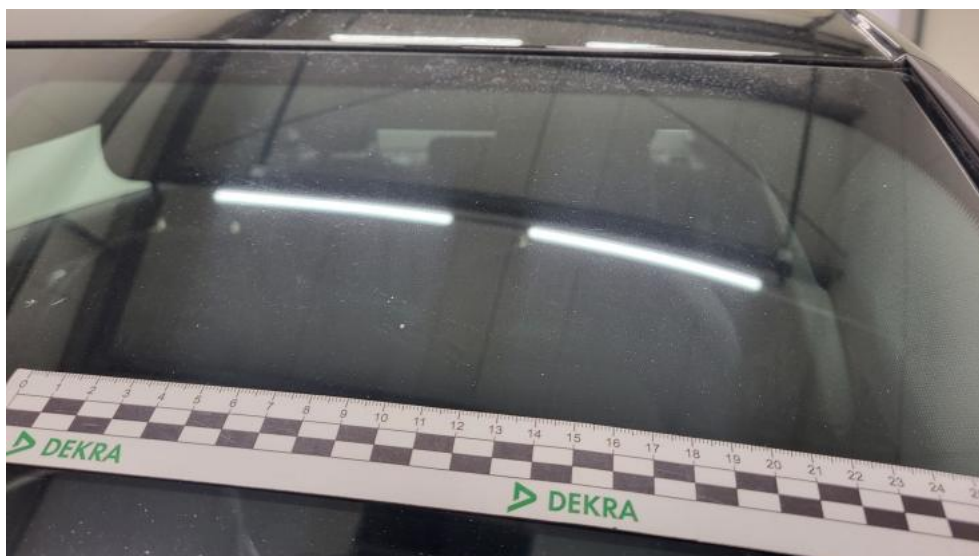
Photo 50.
Szyba czołowa - Rysa/odprysk 1

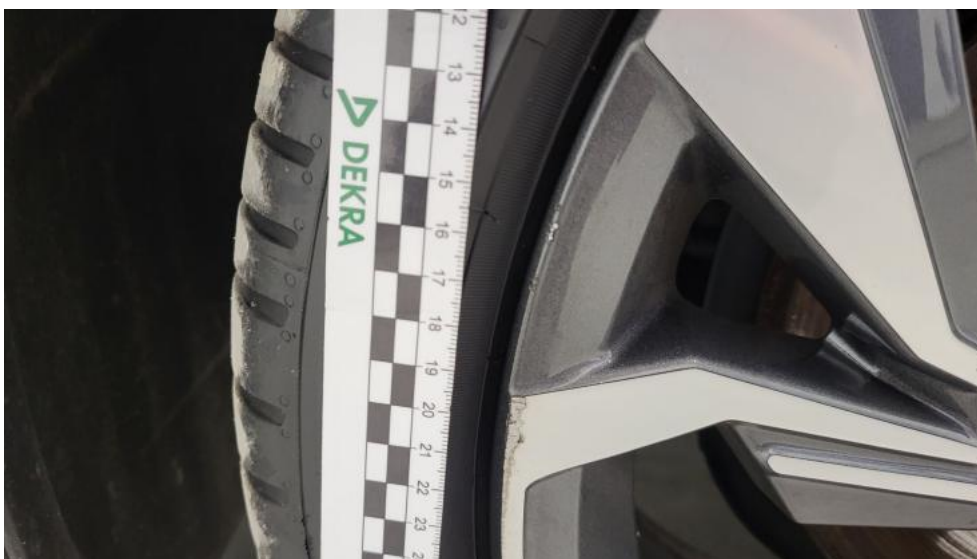
Photo 51.
Felga aluminiowa przednia P - Rysa/odprysk 1

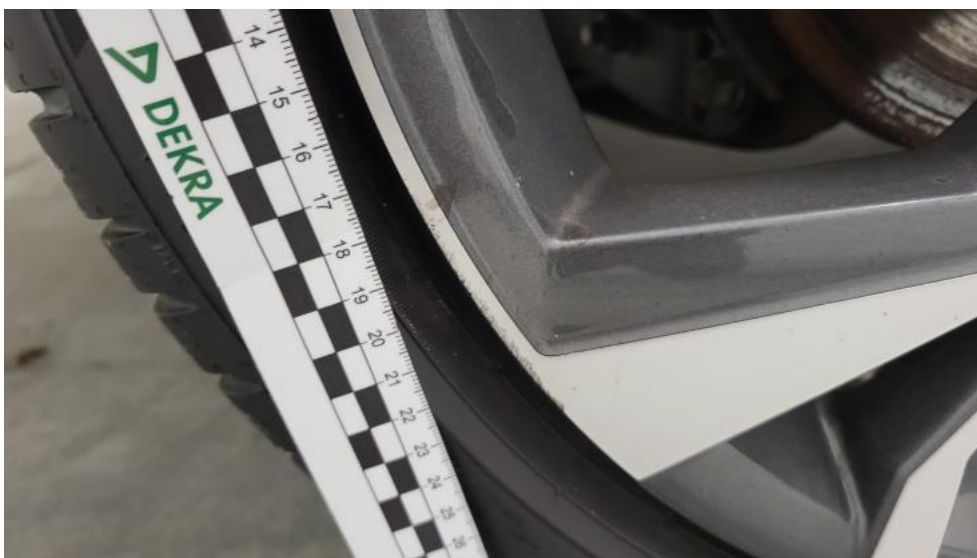
Photo 52.
Felga aluminiowa tylna P - Rysa/odprysk 1

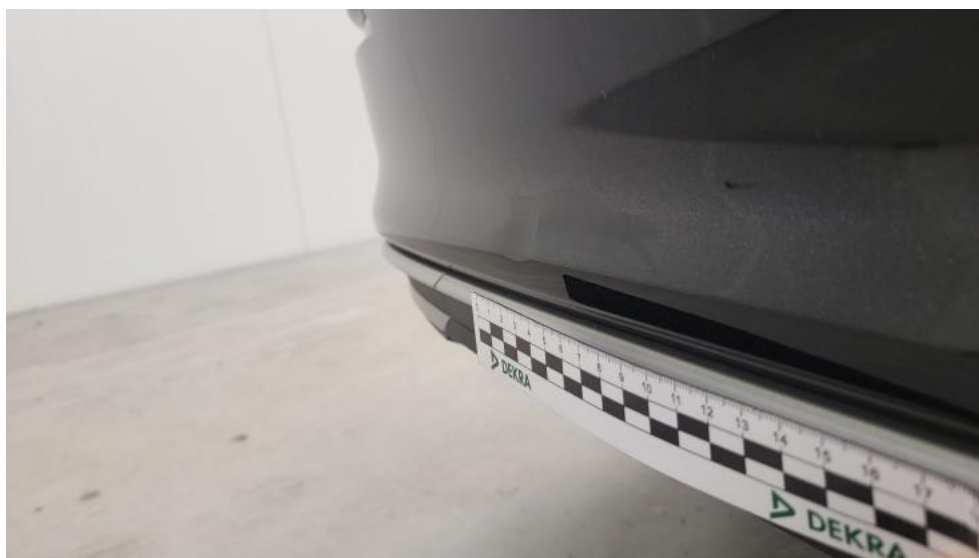
Photo 54.
Zderzak tylny - Wgniecenie/odkształcenie 1

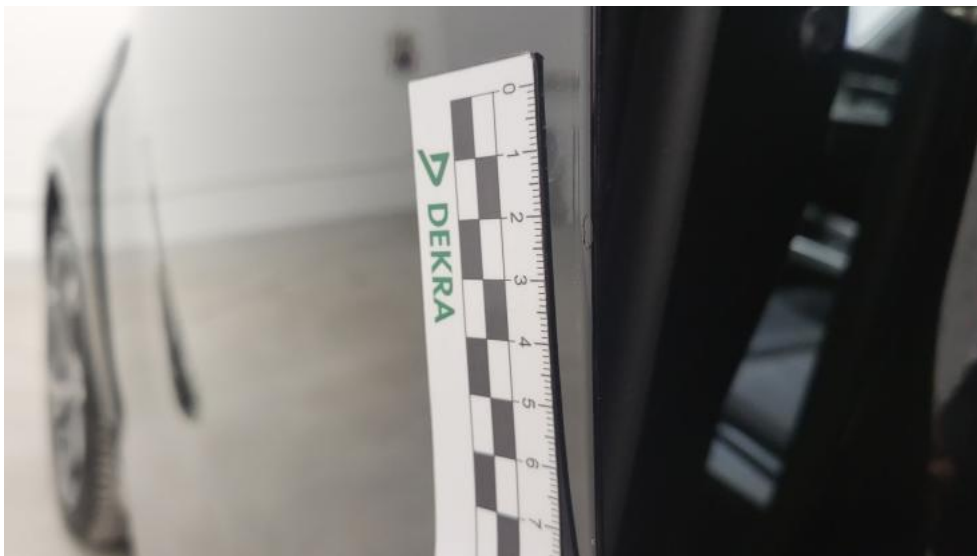
Photo 55.

Drzwi przed L - Rysa/odprysk 1
