Nr zlecenia DEKRA: PKOL(W)/LODZ/91441/24/11/27
Nr zlecenia/szkody:
Data zlecenia: 27-11-2024

Tomasz Kurek
PKO Leasing SA
Świętokrzyska 36
00-116 Warszawa

Dane pojazdu

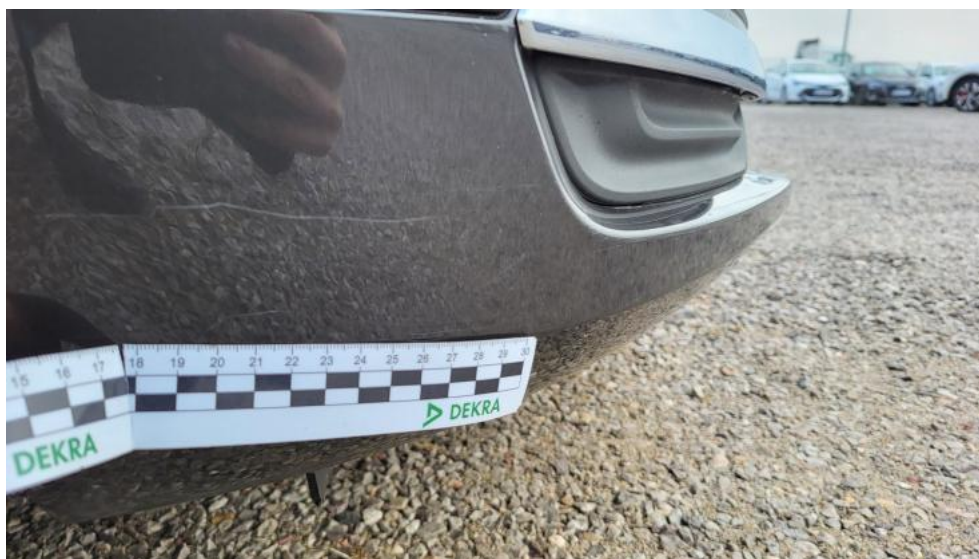
Fot. 55.
Spoiler zderzaka przedniego - Rysa/odprysk 1

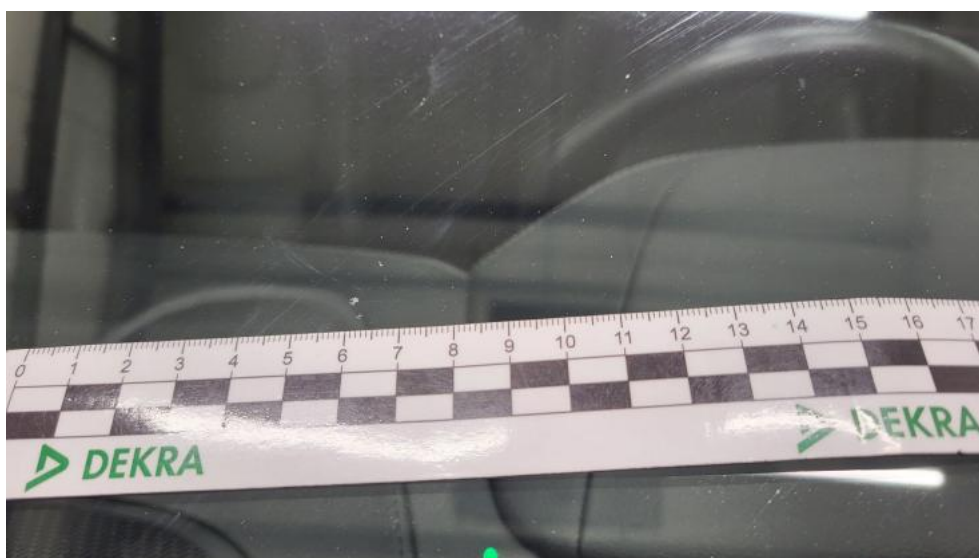
Fot. 56.
Szyba czołowa - Rysa/odprysk 1

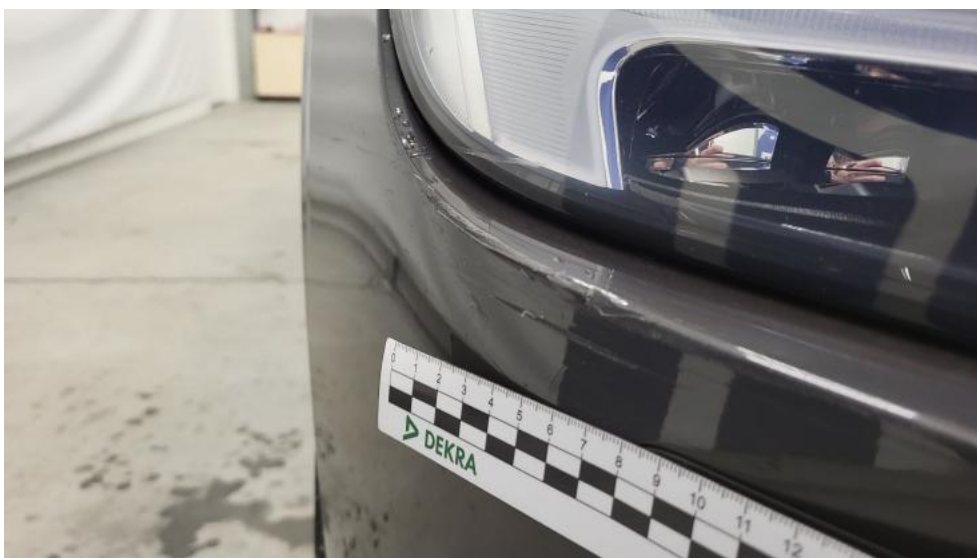
Fot. 58.
Zderzak - Rysa/odprysk 1

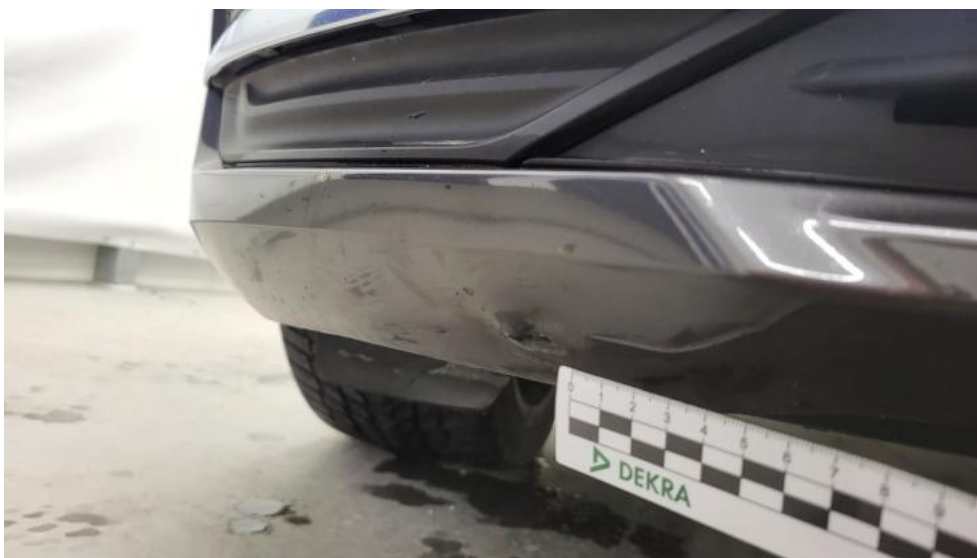
Fot. 60.
Zderzak - Wgniecenie/odkształcenie 2

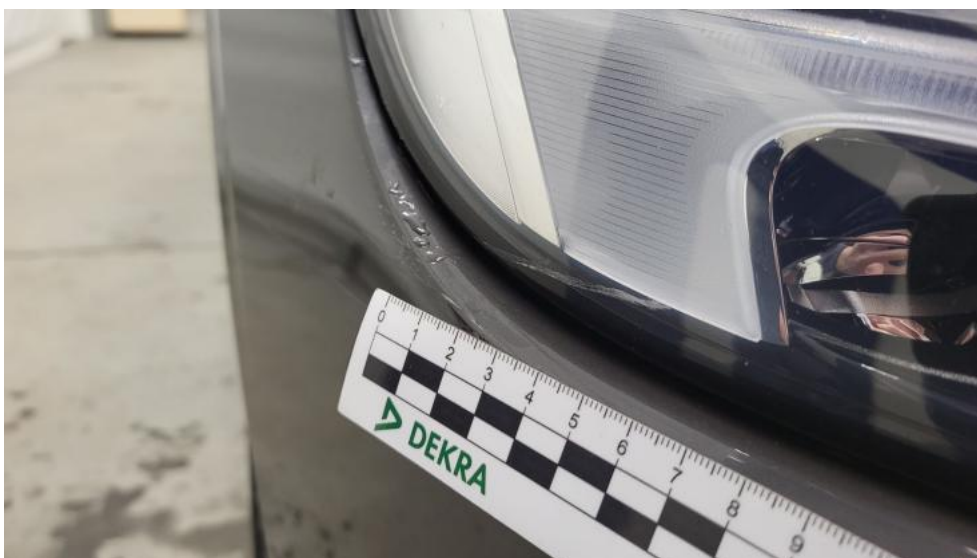
Fot. 64.
Reflektor P - Rysa/odprysk 1

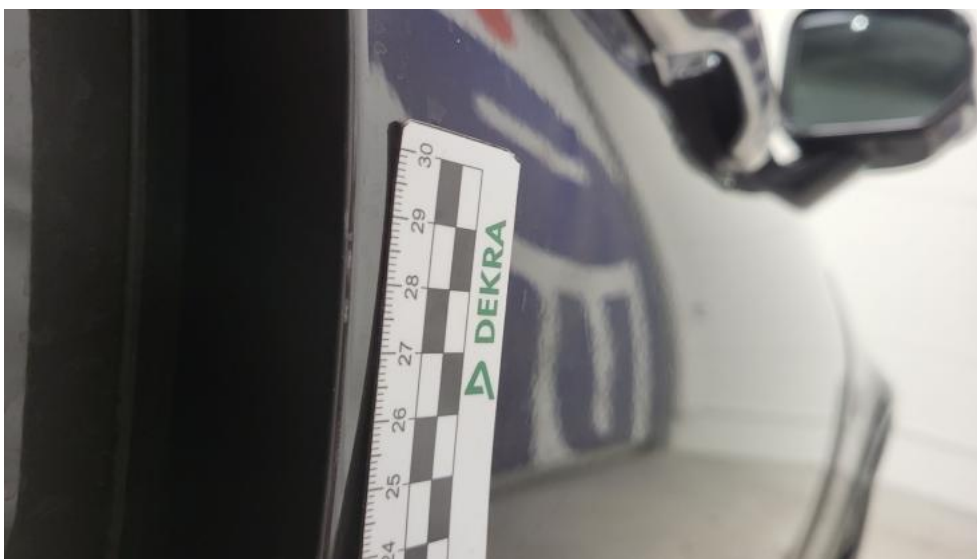
Fot. 65.
Drzwi przednie P - Rysa/odprysk 1

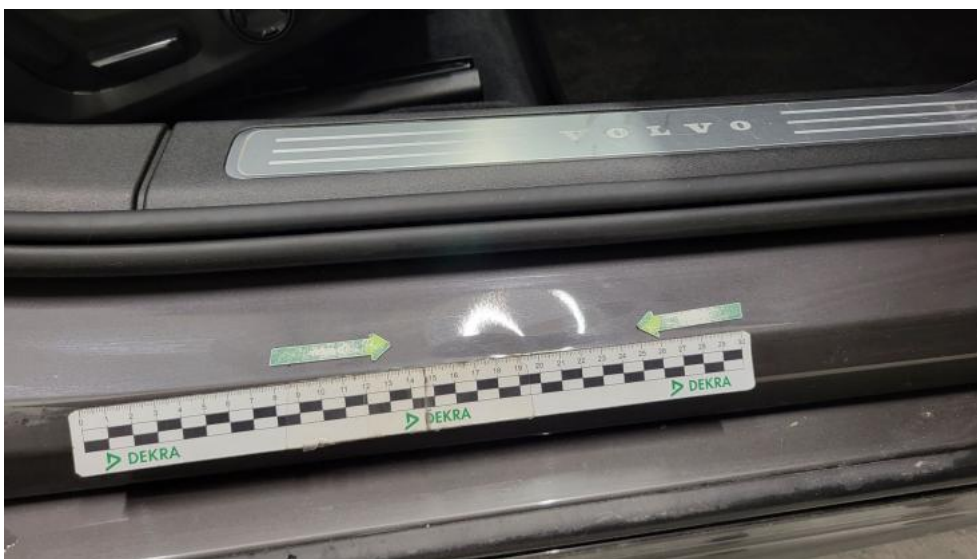
Fot. 67.
Próg P - Wgniecenie/odkształcenie 1

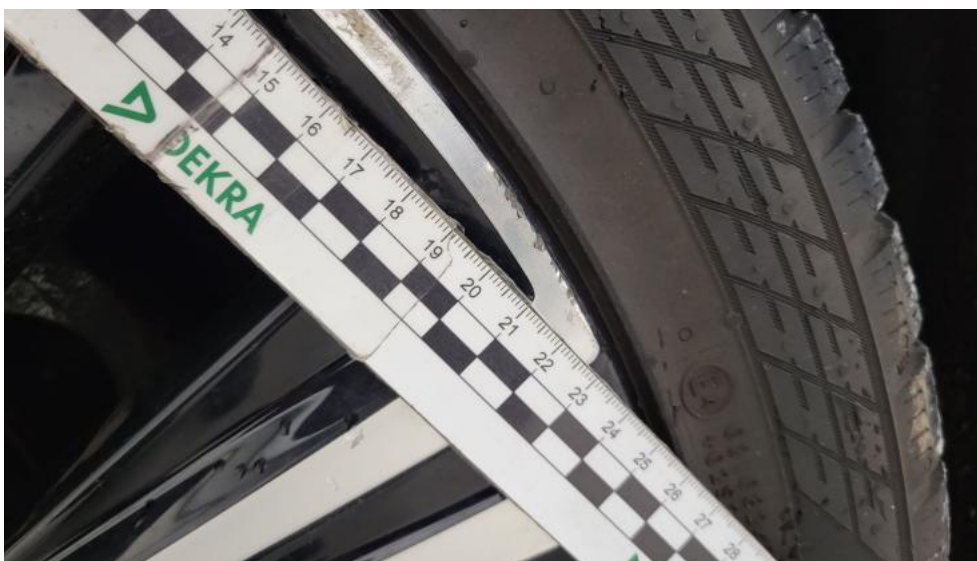
Fot. 73.
Felga aluminiowa tylna P - Rysa/odprysk 2

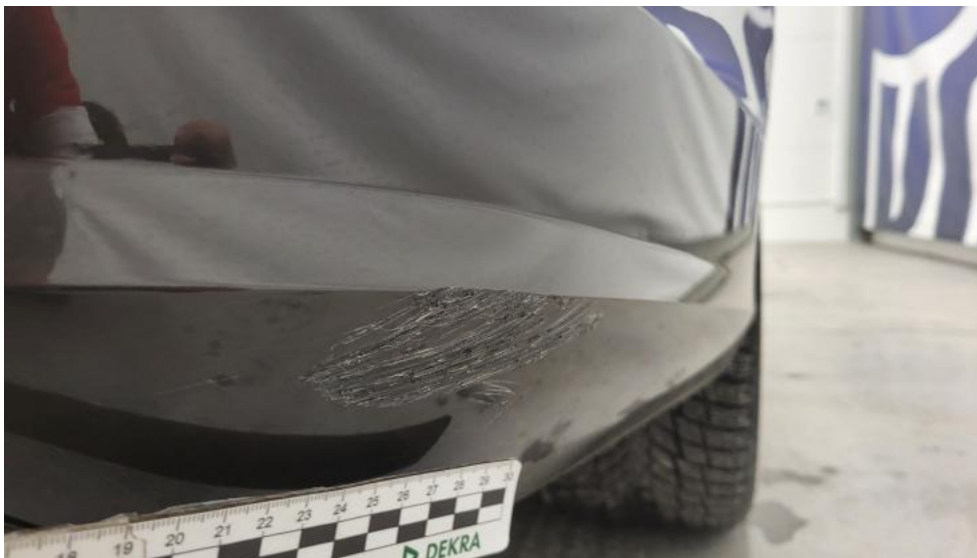
Fot. 75.
Zderzak tylny - Rysa/odprysk 1

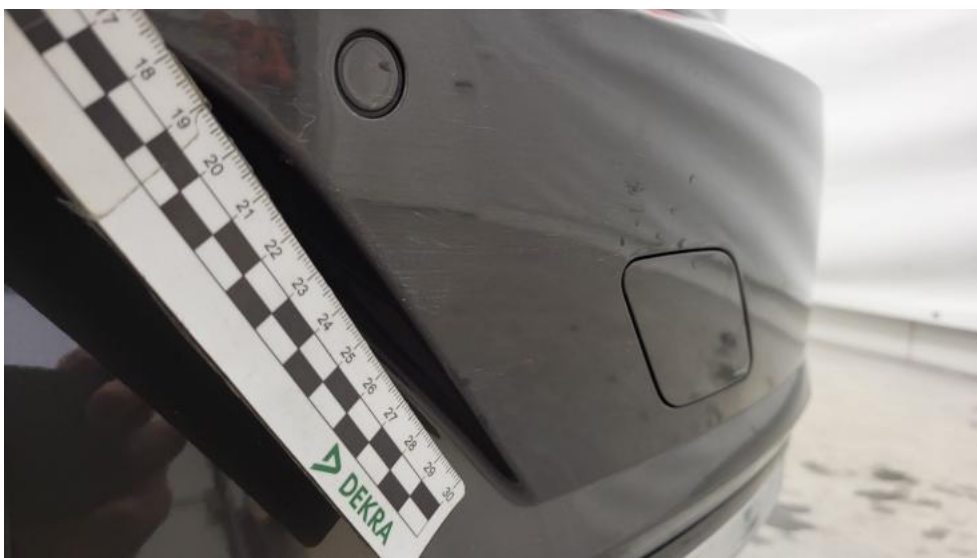
Fot. 76.
Zderzak tylny - Rysa/odprysk 2

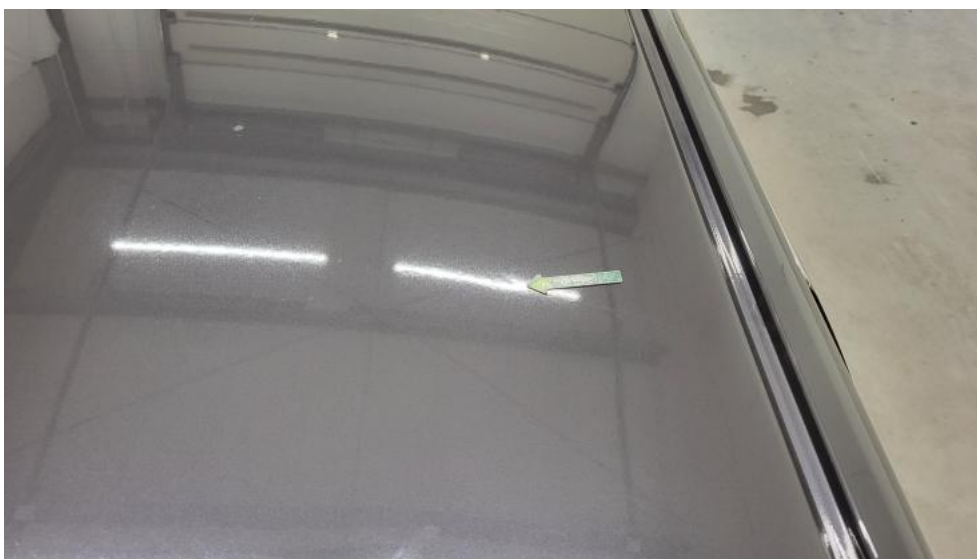
Fot. 79.
Dach - Wgniecenie/odkształcenie 2

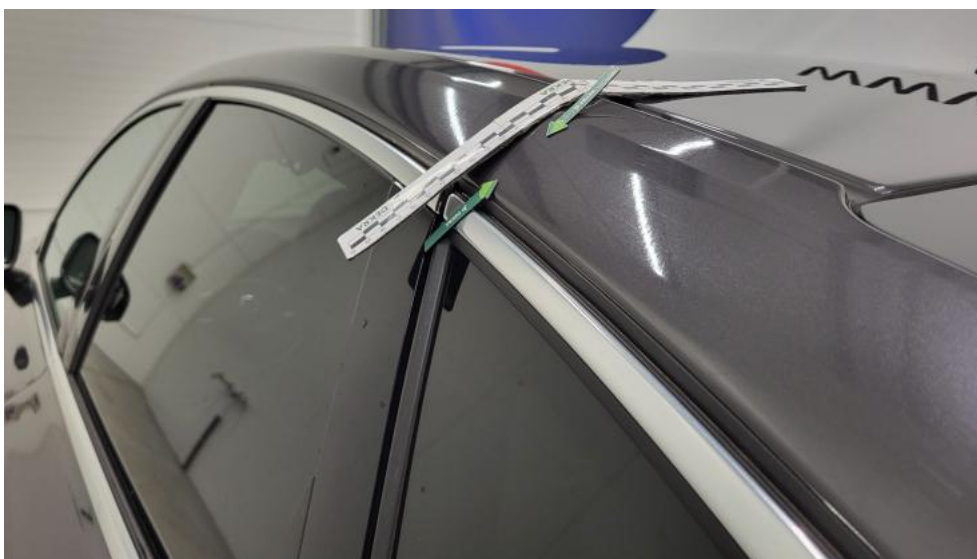
Fot. 83.
Błotnik tylny L / Ściana boczna L - Wgniecenie/odkształcenie 1

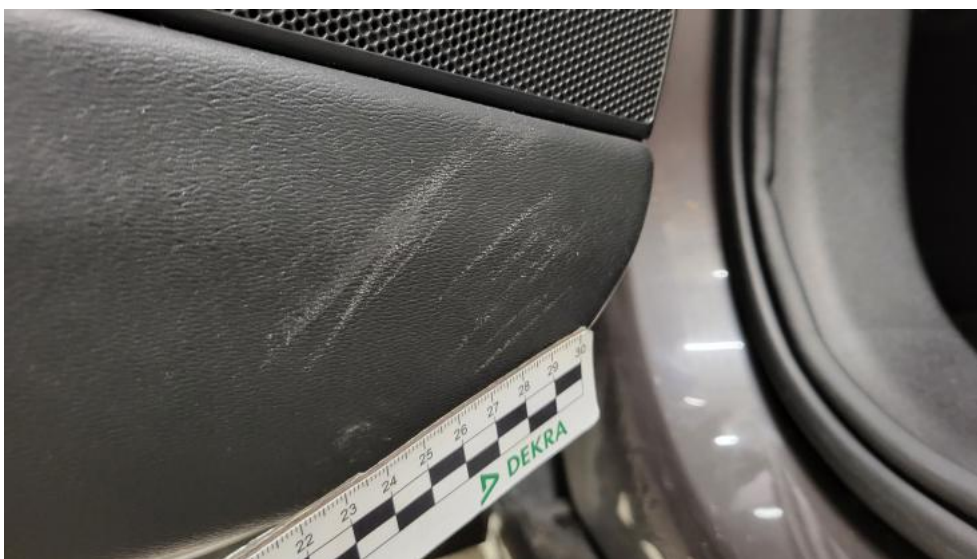
Fot. 93.
Tapicerka drzwi przednich L - Rysa/odprysk 1
