Nr zlecenia DEKRA: PKOL(W)/LODZ/17852/25/03/11
Nr zlecenia/szkody: 22/032368
Data zlecenia: 11-03-2025

Grupa obiektów (Eurotax)	samochody osobowe
Kod EC (Eurotax)	0138626
Producent	OPEL
Model	Corsa F Hatchback 19-23
Typ/wersja	Corsa 1.2 Edition S&S
Rodzaj nadwozia	hatchback
Liczba drzwi/liczba miejsc	5/5
Masa własna [kg]	1024
Dopuszczalna masa całkowita [kg]	1550
Rozstaw osi 1/2	2538
Rodzaj silnika	z zapłonem iskrowym
Układ oczyszczana spalin	GPF
Pojemność silnika [ccm]	1199
Moc silnika [KM/kW]	75/55
Skrzynia biegów	manualna 5-biegowa
Nr rejestracyjny	EL6GF93
VIN	VXKUPHMHDN4355645
Data 1. rejestracji	29-09-2022
Data nast. bad. techn.	29-09-2025
Rok produkcji	2022 (rok produkcji został zweryfikowany z zewnętrzną bazą danych)
Stan licznika [km]	61 320 (odczytany)
Kolor nadwozia/rodzaj powłoki	biały/UNI

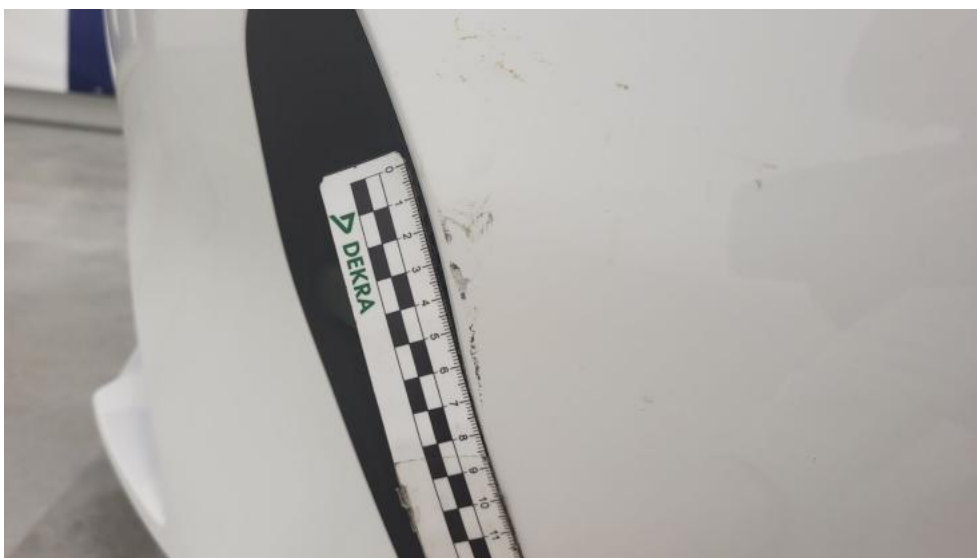
Fot. 38.
Zderzak - Rysa/odprysk 1

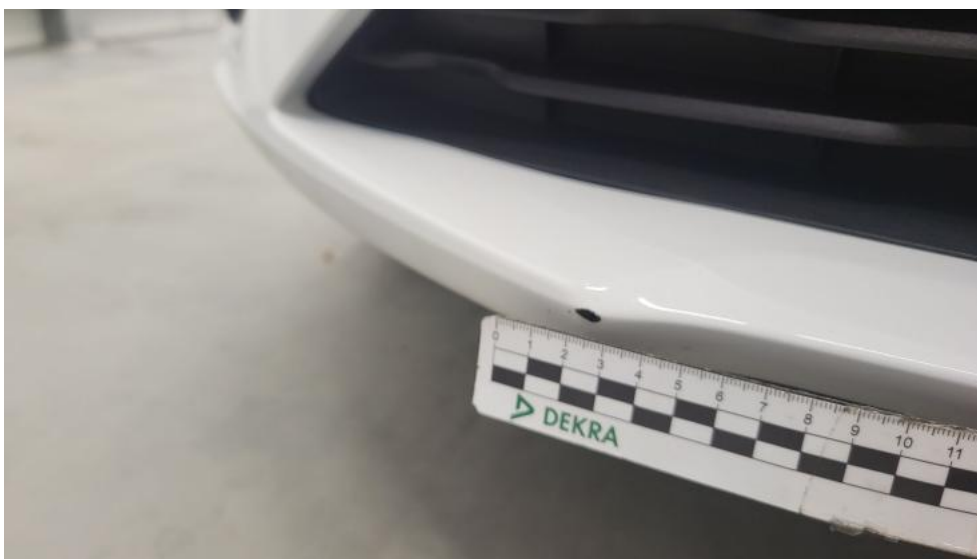
Fot. 39.
Zderzak - Rysa/odprysk 2

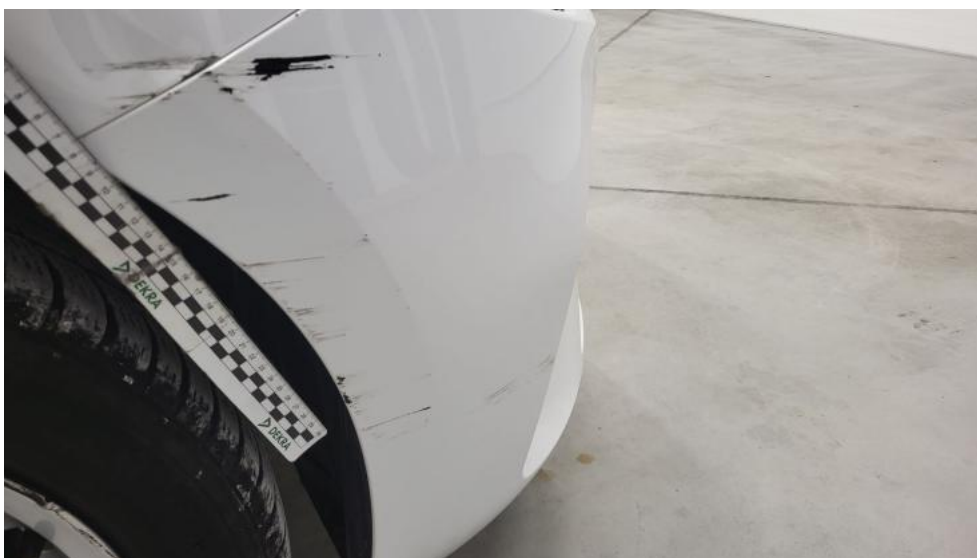
Fot. 40.
Zderzak() - Rysa/odprysk 3

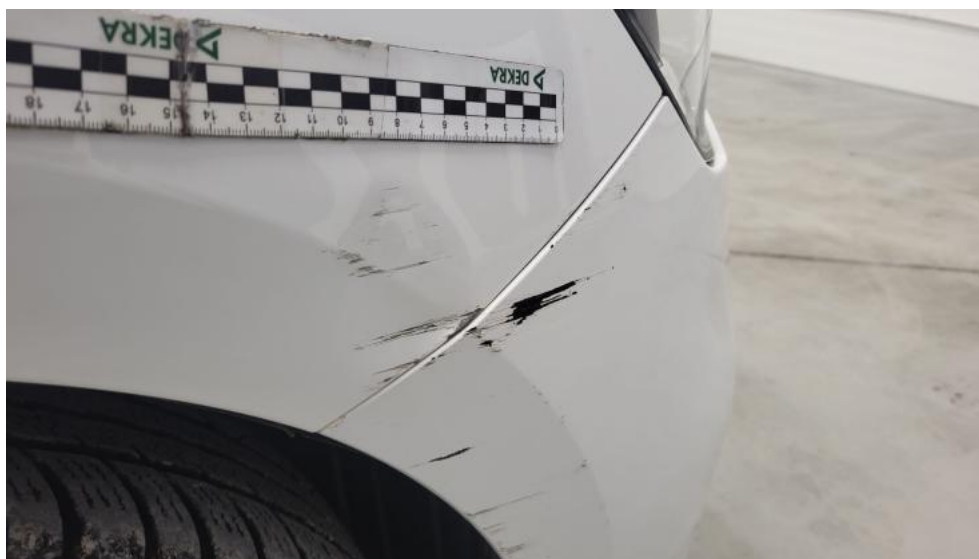
Fot. 41.
Błotnik przedni P - Rysa/odprysk 1

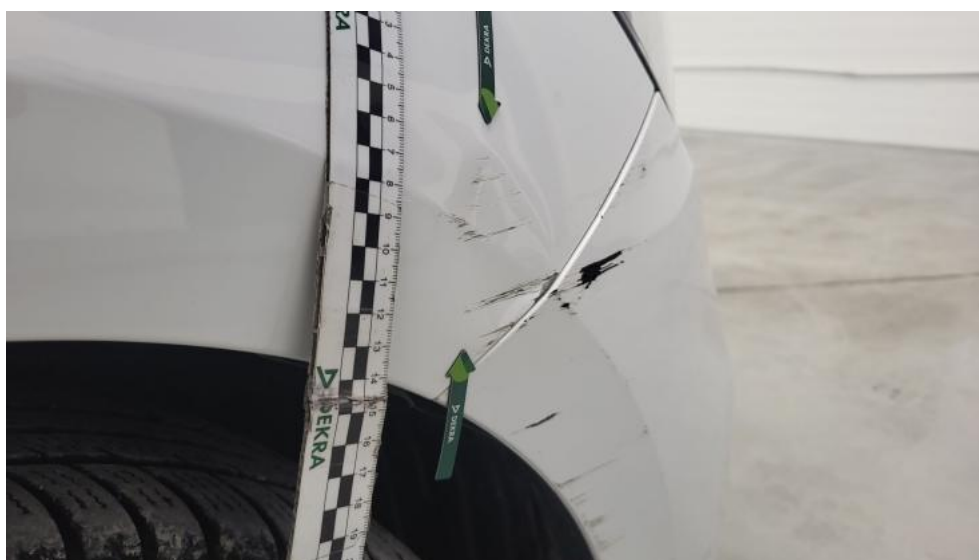
Fot. 42.
Błotnik przedni P - Wgniecenie/odkształcenie 1

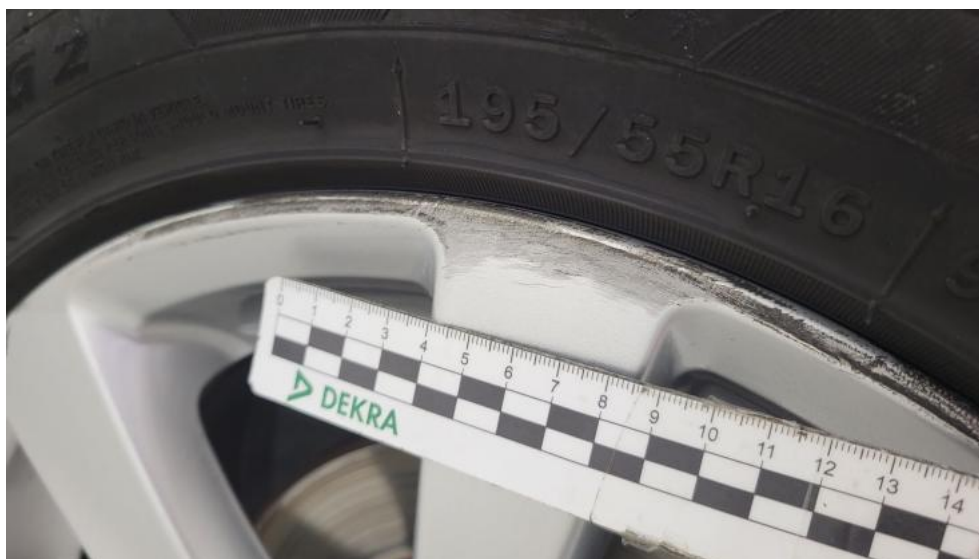
Fot. 43.
Felga aluminiowa przednia P - Rysa/odprysk 1

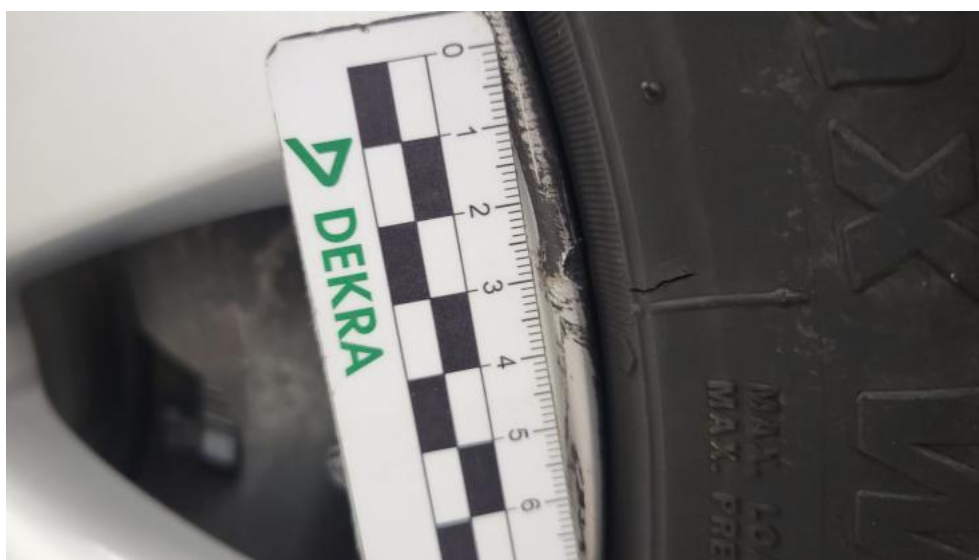
Fot. 44.
Felga aluminiowa przednia P - Rysa/odprysk 2

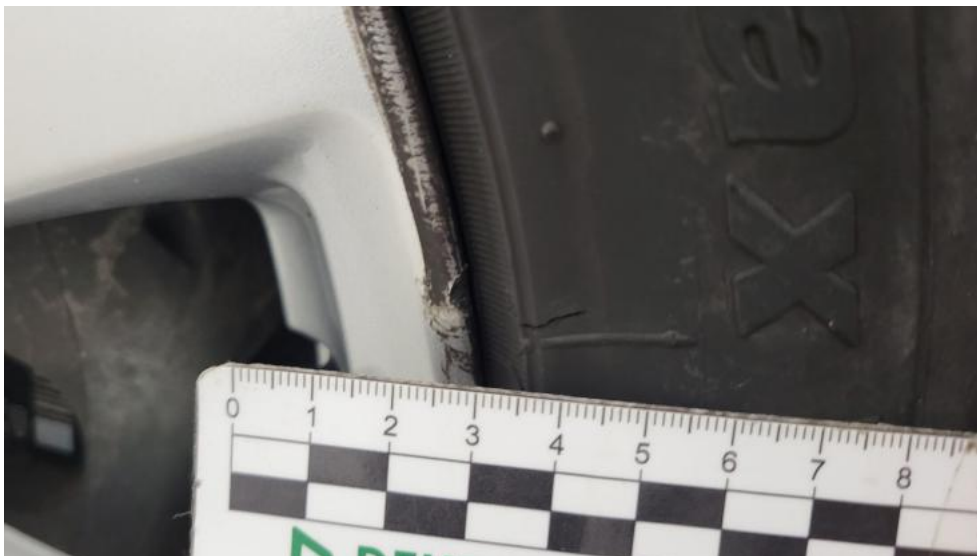
Fot. 45.
Opona przednia P - Pęknięcie/rozerwanie 1

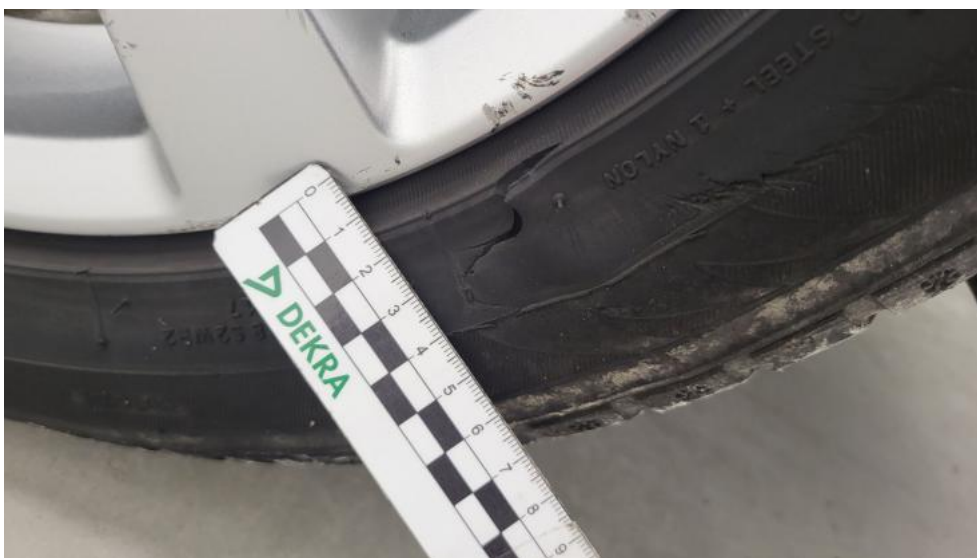
Fot. 46.
Opona przednia P - Pęknięcie/rozerwanie 2

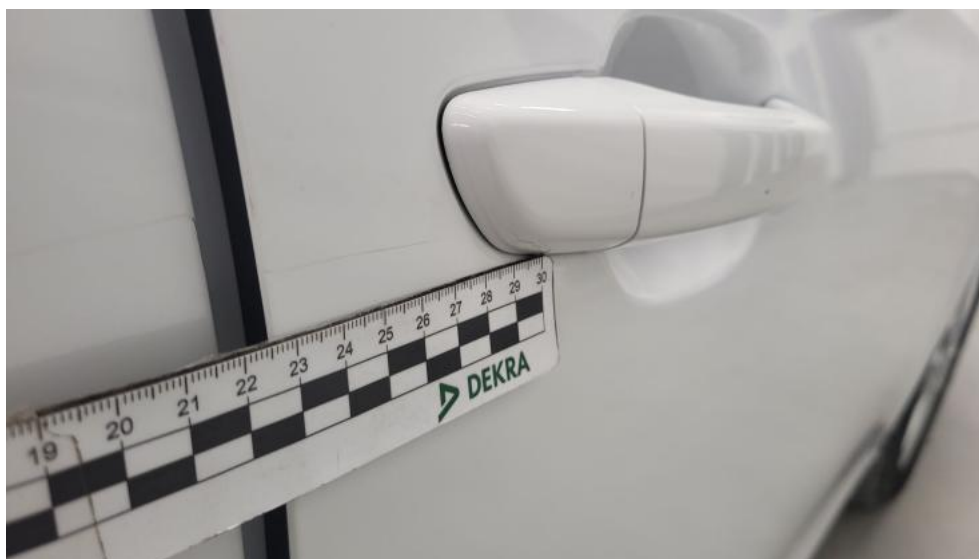
Fot. 47.
Drzwi przednie P - Rysa/odprysk 1

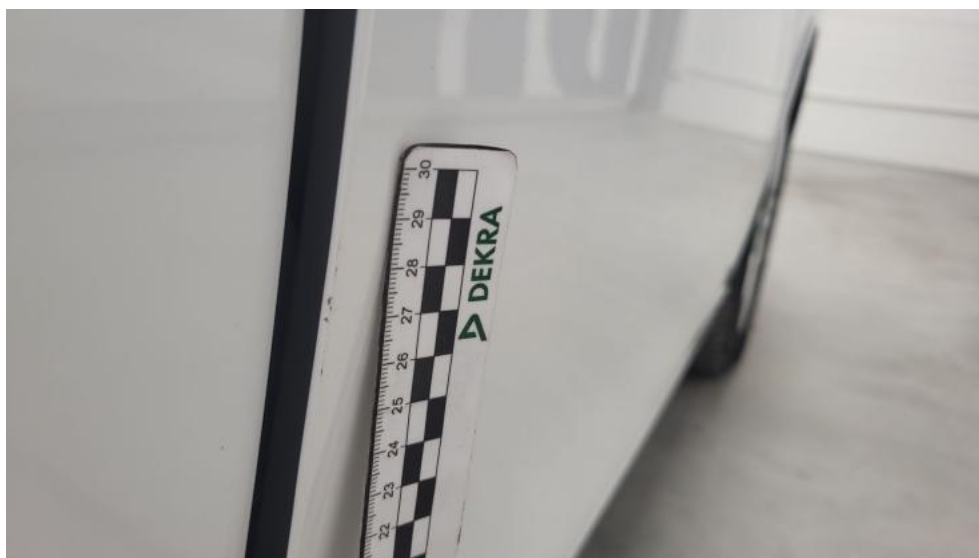
Fot. 48.
Drzwi przednie P - Rysa/odprysk 2

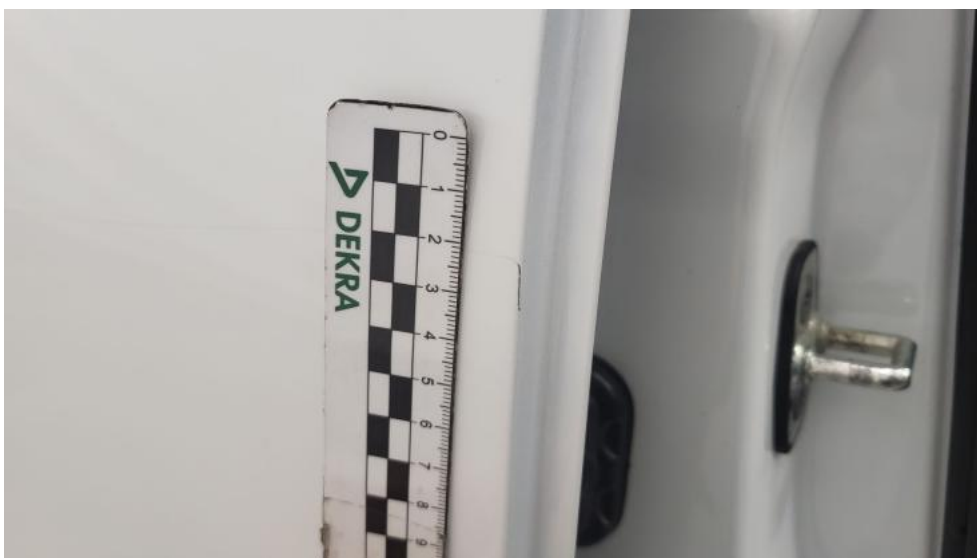
Fot. 50.
Drzwi tylne P - Rysa/odprysk 1

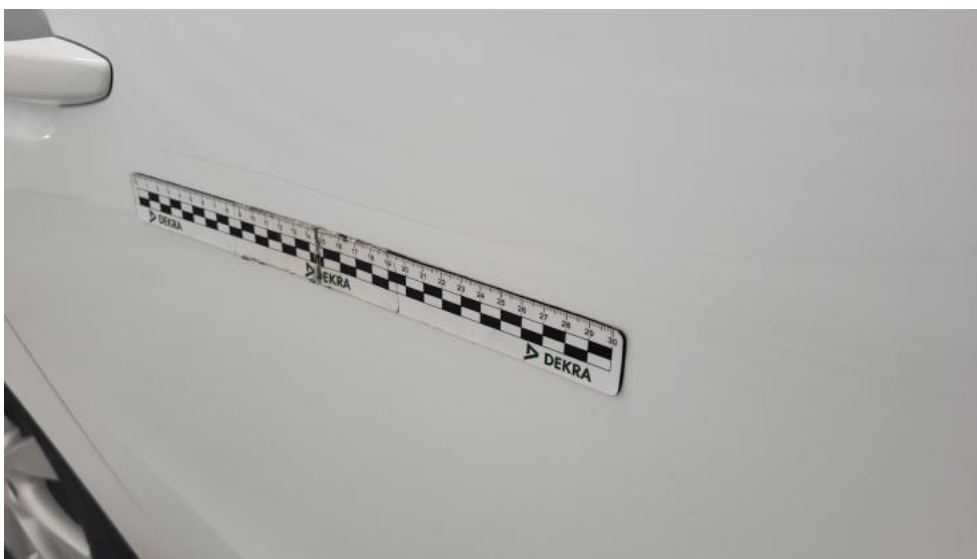
Fot. 51.

Drzwi tylne P - Rysa/odprysk 2

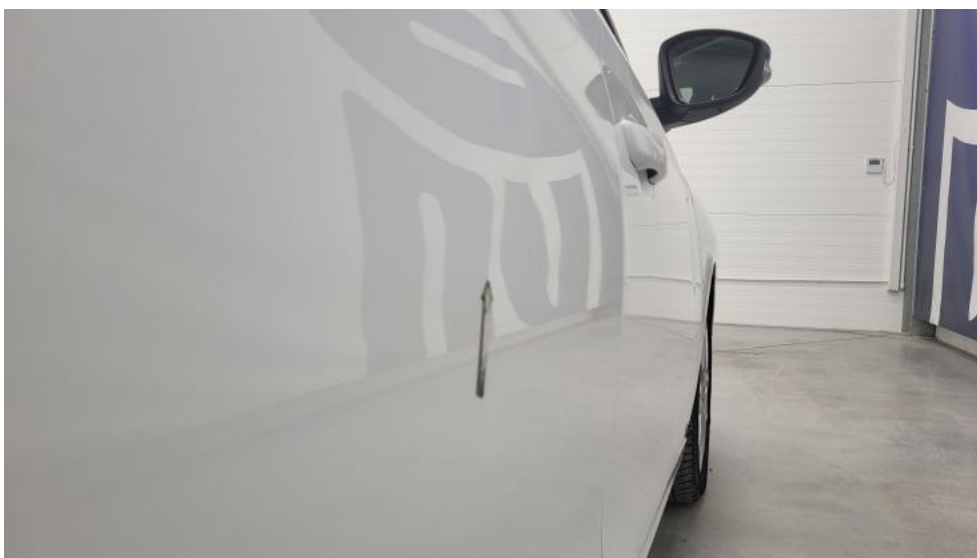
Fot. 52.

Drzwi tylne P - Wgniecenie/odkształcenie 1

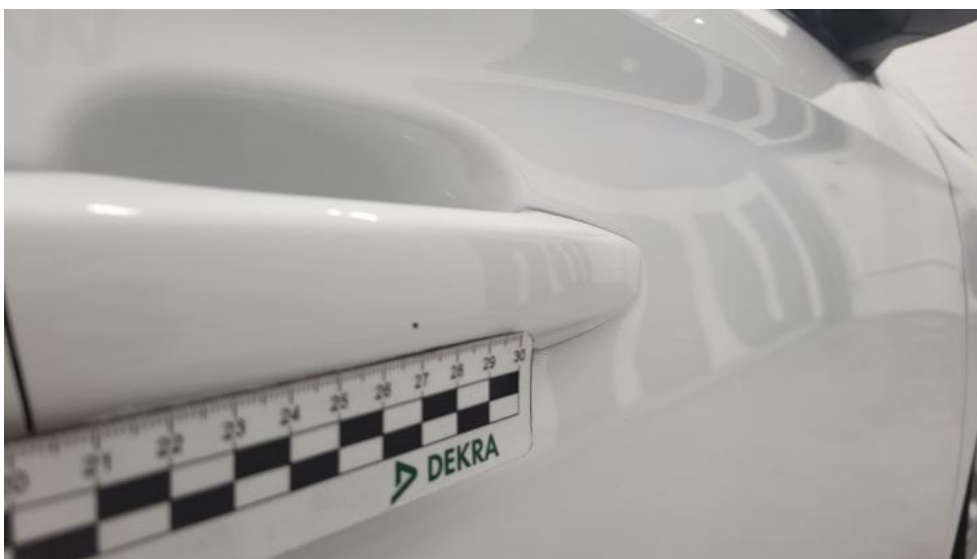
Fot. 53.
Klamka drzwi prz P - Rysa/odprysk 1

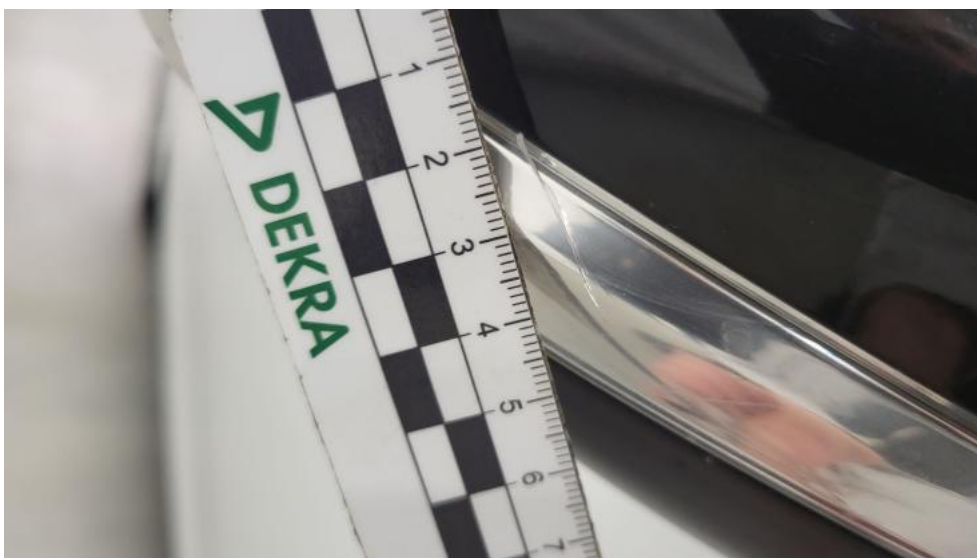
Fot. 54.
Lusterko zew P - Pęknięcie/rozerwanie 1

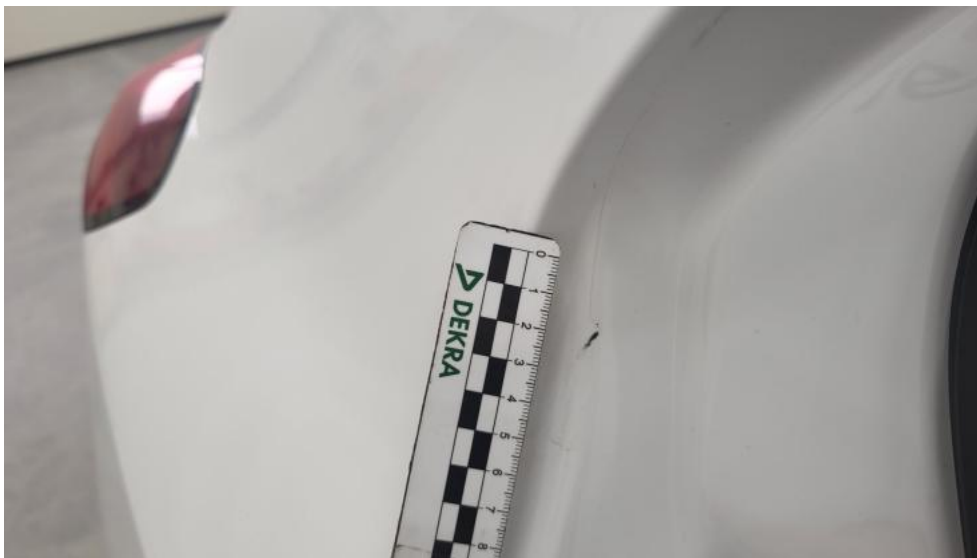
Fot. 55.
Błotnik tylny P / Ściana boczna P - Rysa/odprysk 1

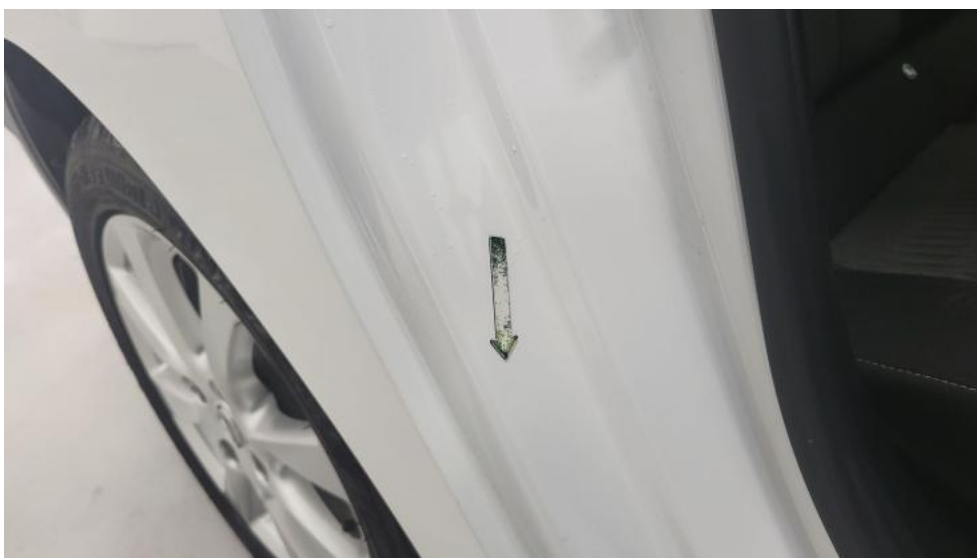
Fot. 56.
Błotnik tylny P / Ściana boczna P - Wgniecenie/odkształcenie 1

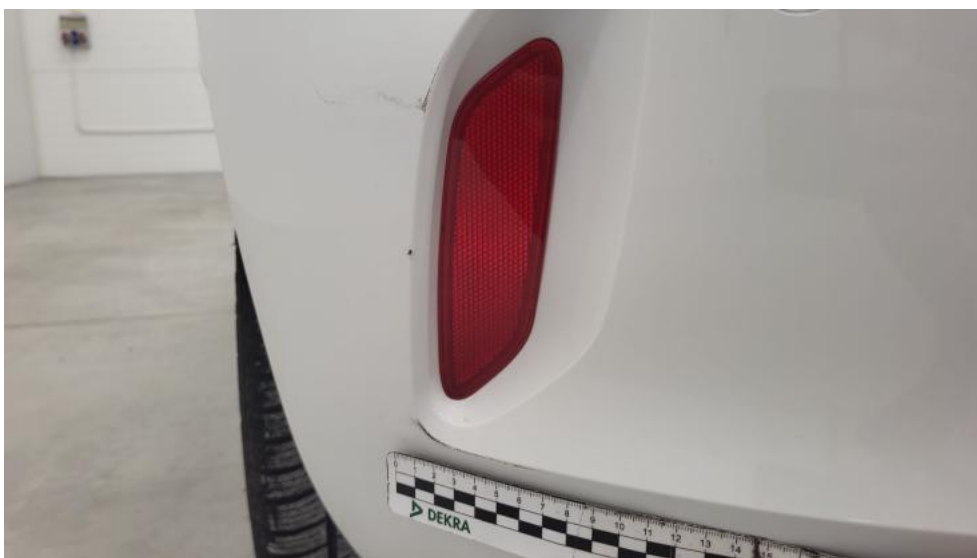
Fot. 58.
Zderzak tylny - Rysa/odprysk 1

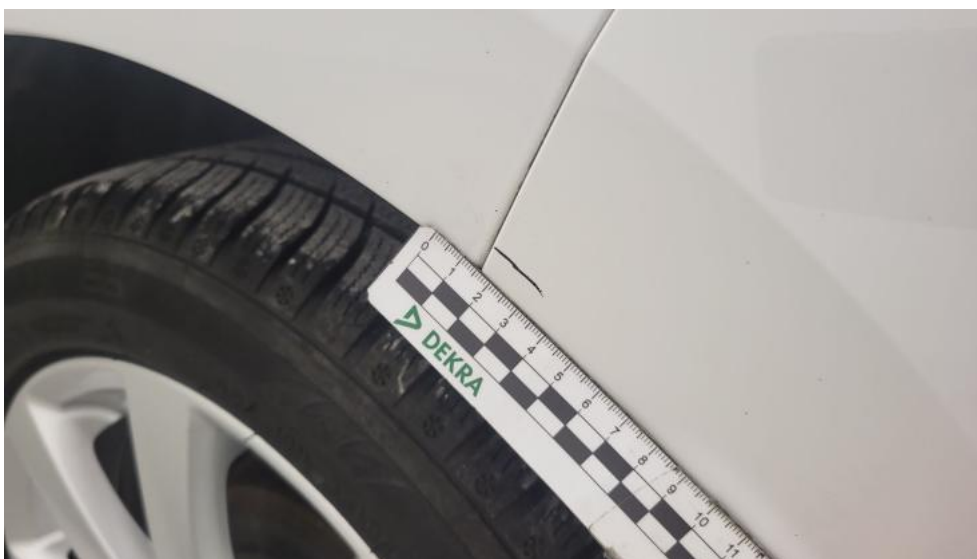
Fot. 59.
Zderzak tylny - Rysa/odprysk 2

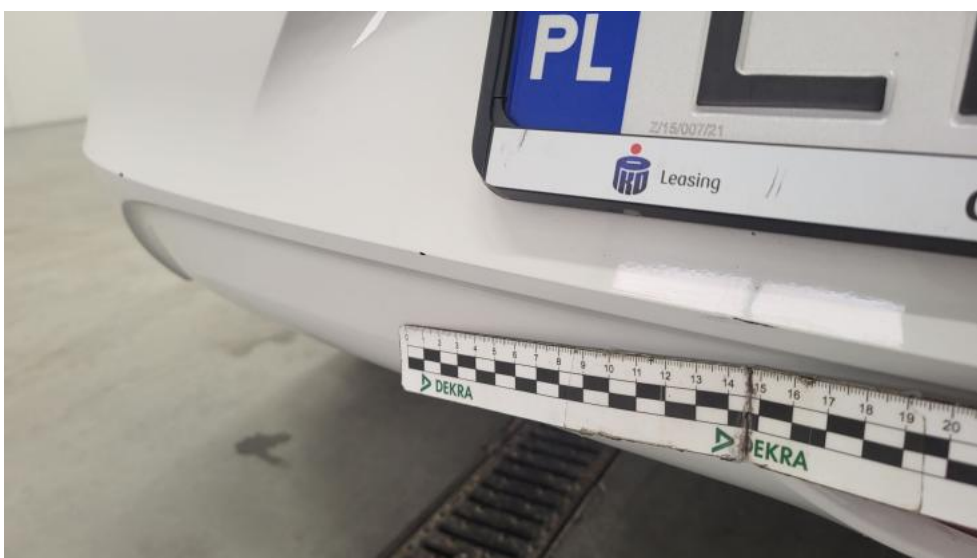
Fot. 60.
Zderzak tylny() - Rysa/odprysk 3

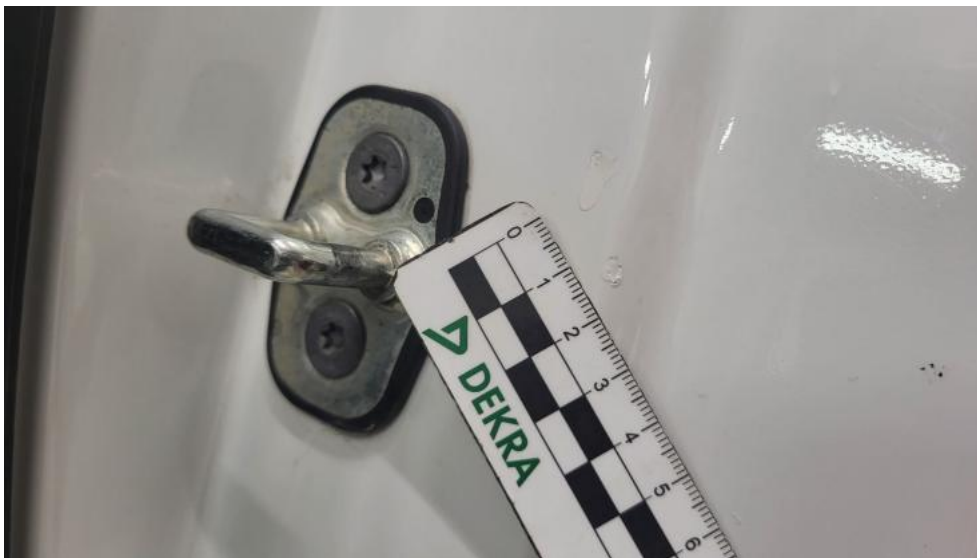
Fot. 61.
Błotnik tylny L / Ściana boczna L - Rysa/odprysk 1

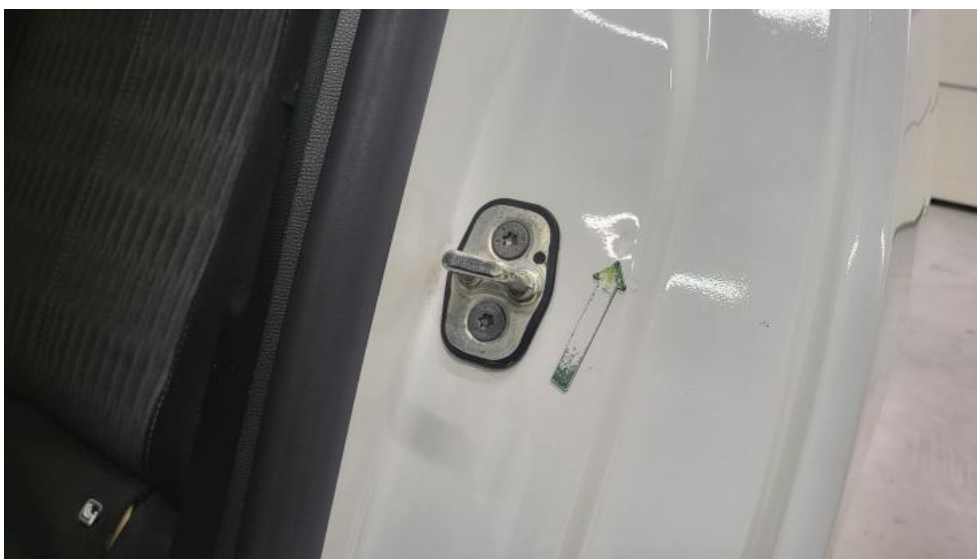
Fot. 63.
Błotnik tylny L / Ściana boczna L - Wgniecenie/odkształcenie 2

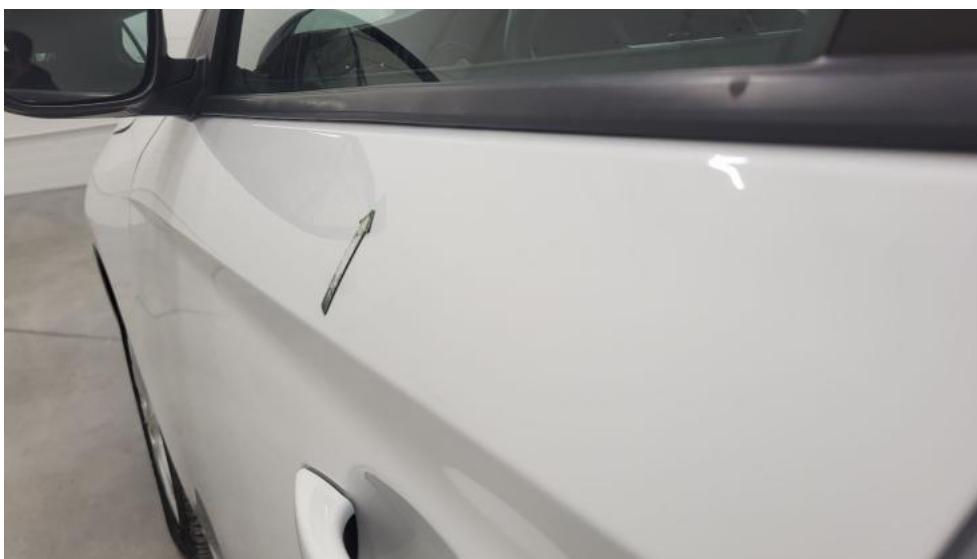
Fot. 65.
Drzwi przed L - Wgniecenie/odkształcenie 1

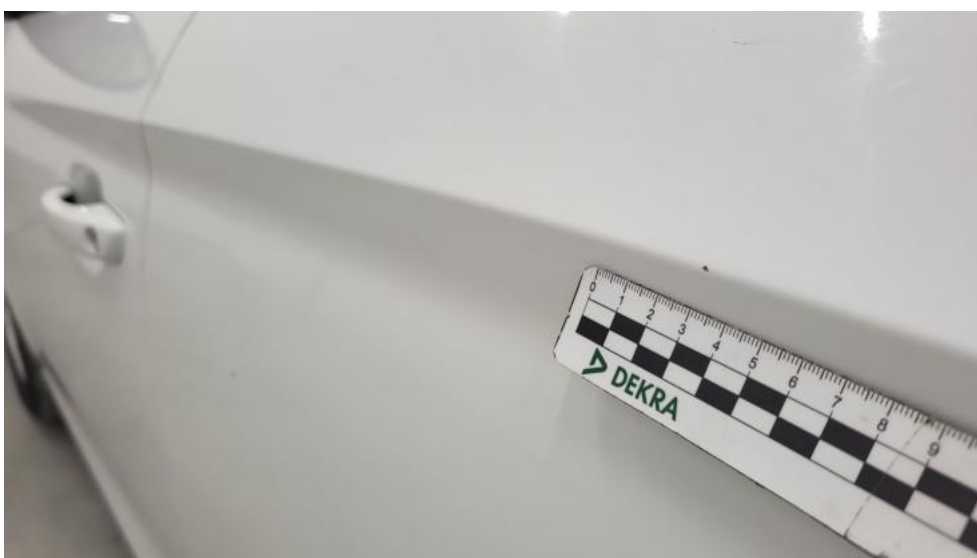
Fot. 66.
Drzwi tylne L - Rysa/odprysk 1

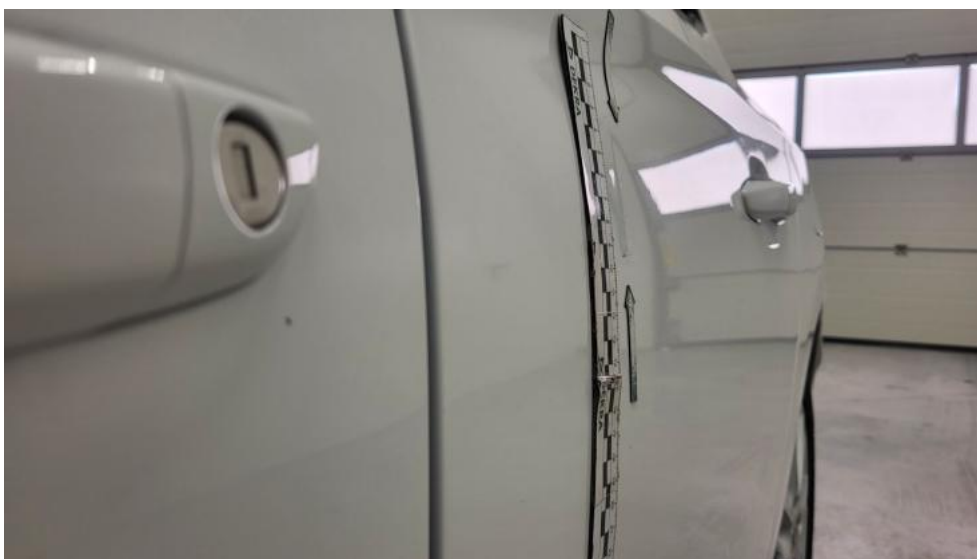
Fot. 67.
Drzwi tylne L - Wgniecenie/odkształcenie 1

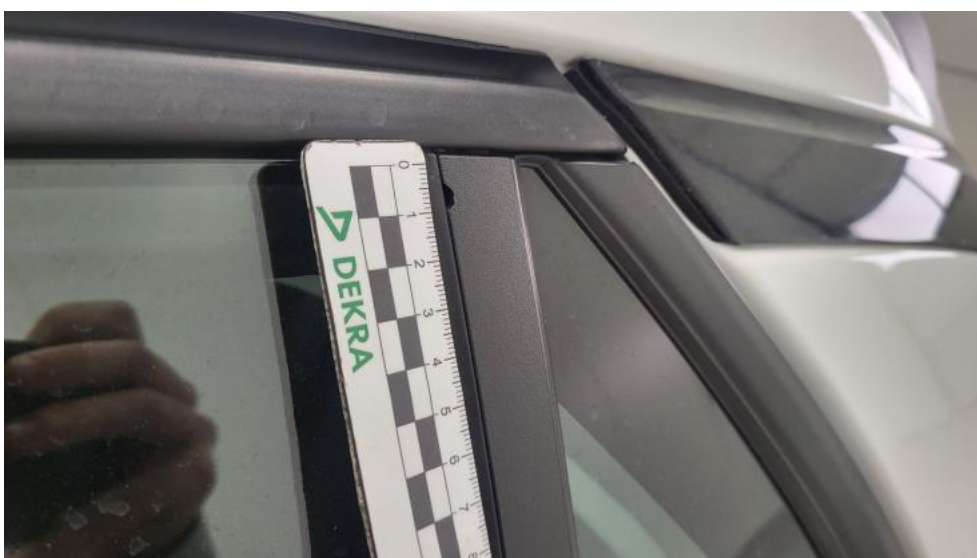
Fot. 68.
Listwa drzwi przednich L - Pęknięcie/rozerwanie 1

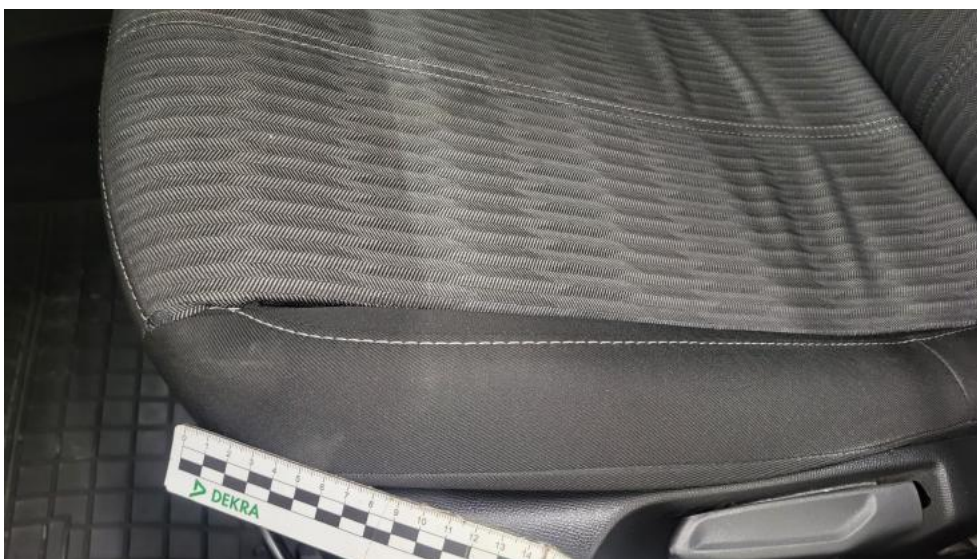
Fot. 69.
Fotel prz. lew. - Inne 1

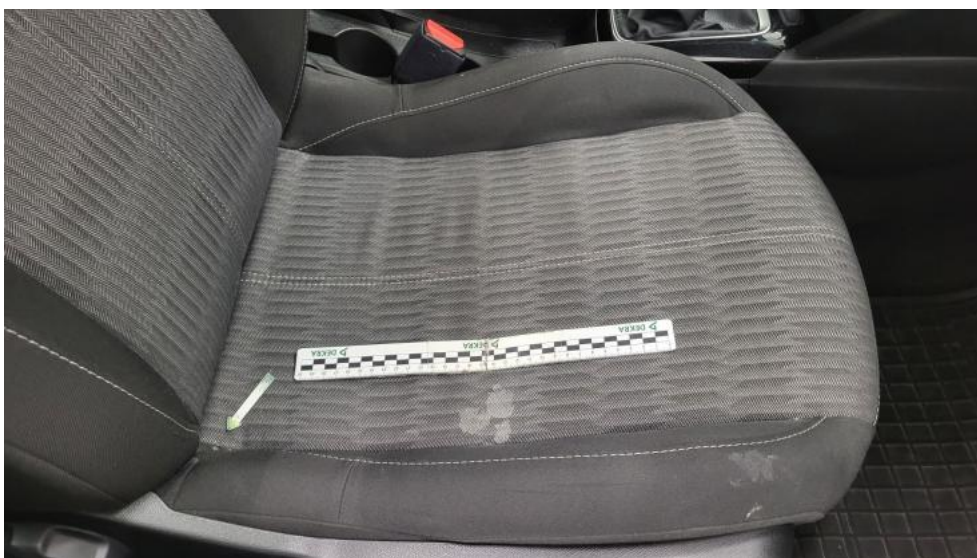
Fot. 70.
Fotel prz. praw. - Inne 1

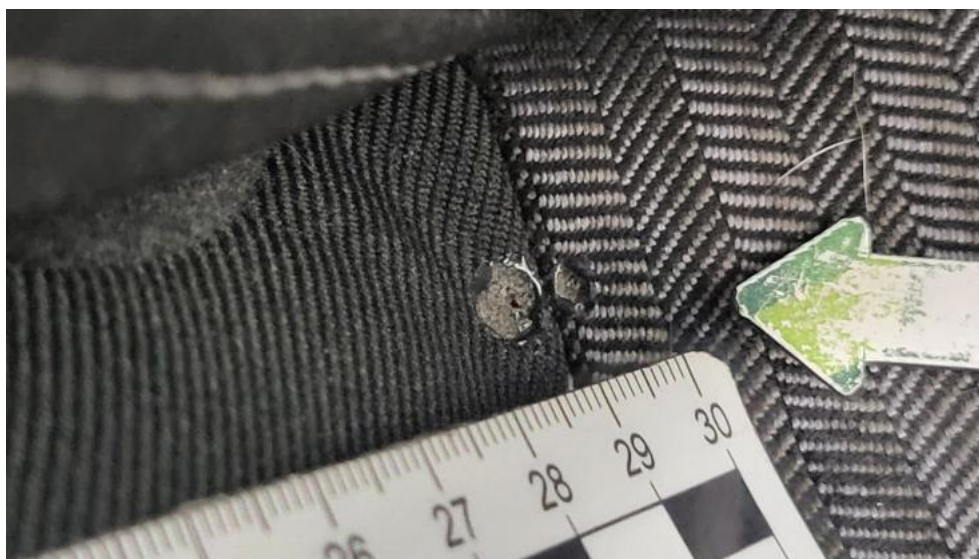
Fot. 71.
Fotel prz. praw. - Inne 2

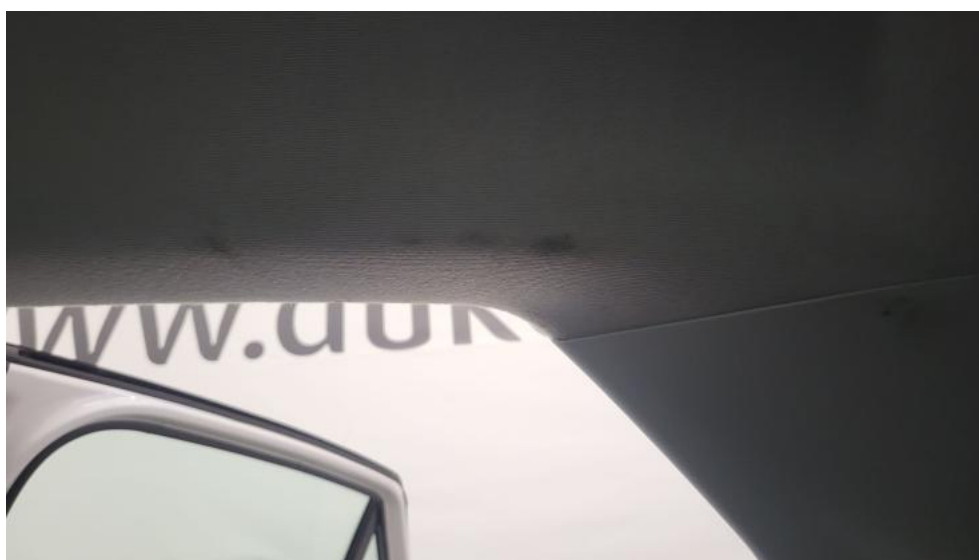
Fot. 72.
Podsufitka - Inne 1

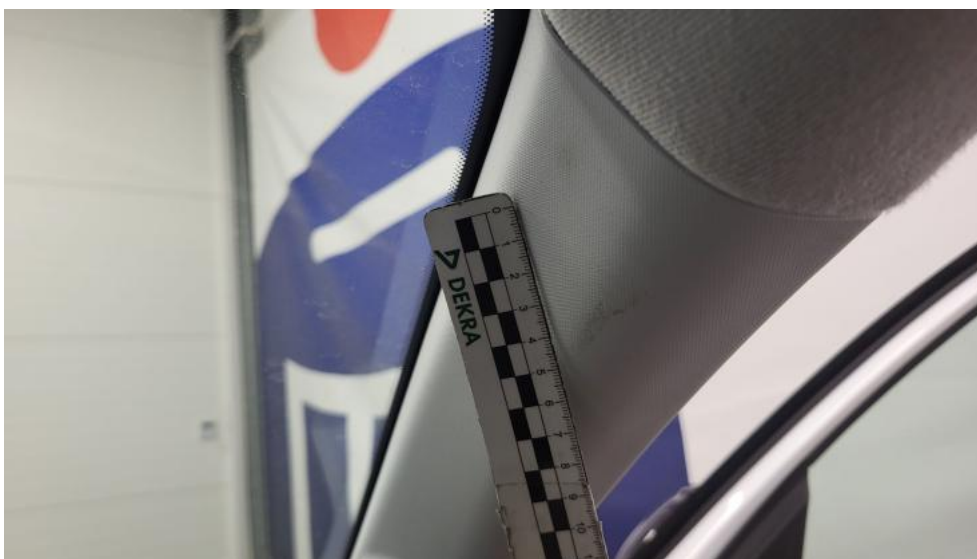
Fot. 73.
Wykładzina(y) słupka przedniego P - Inne 1

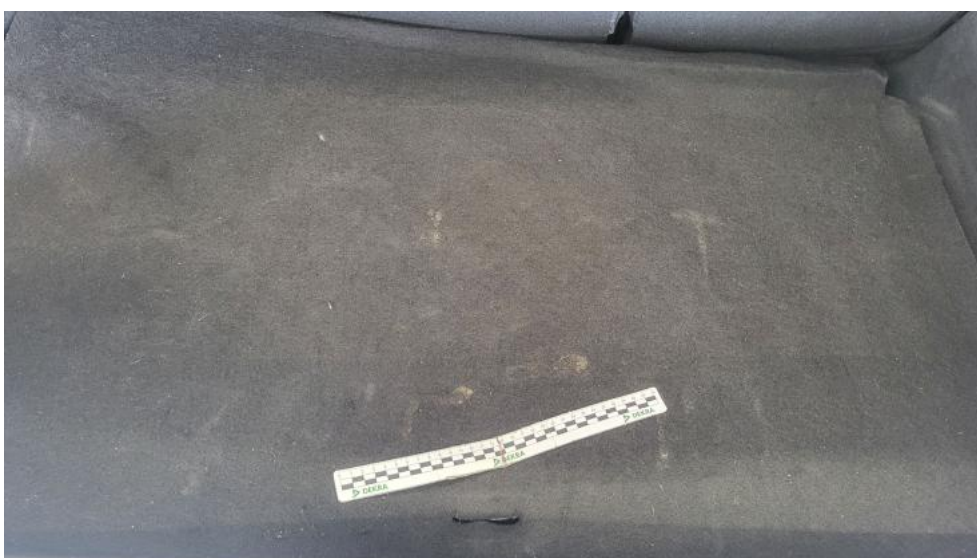
Fot. 74.
Wykładzina podłogi bagażnika - Inne 1
