Nr zlecenia DEKRA: PKOL(W)/LODZ/14018/25/02/24
Nr zlecenia/szkody: 22/032333
Data zlecenia: 24-02-2025

Dane pojazdu

Grupa obiektów (Eurotax)	samochody osobowe
Kod EC (Eurotax)	0149346
Producent	FORD
Model	Mustang Mach-E 21-
Typ/wersja	Mustang Mach-E 98kWh AWD
Rodzaj nadwozia	KOM
Liczba drzwi/liczba miejsc	5/5
Masa własna [kg]	2207
Dopuszczalna masa całkowita [kg]	2690
Rozstaw osi 1/2	2987
Rodzaj silnika	elektryczny
Układ oczyszczana spalin	-
Pojemność silnika [ccm]	0
Moc silnika [KM/kW]	371/273
Skrzynia biegów	automatyczna
Nr rejestracyjny	GD7F004
VIN	WF0TK3SU8NMA29674
Data 1. rejestracji	21-10-2022
Data nast. bad. techn.	21-10-2025
Rok produkcji	2022 (rok produkcji został zweryfikowany z zewnętrzną bazą danych)
Stan licznika [km]	44 624 (odczytany)
Kolor nadwozia/rodzaj powłoki	czarny/2-warstwowy metalizowany

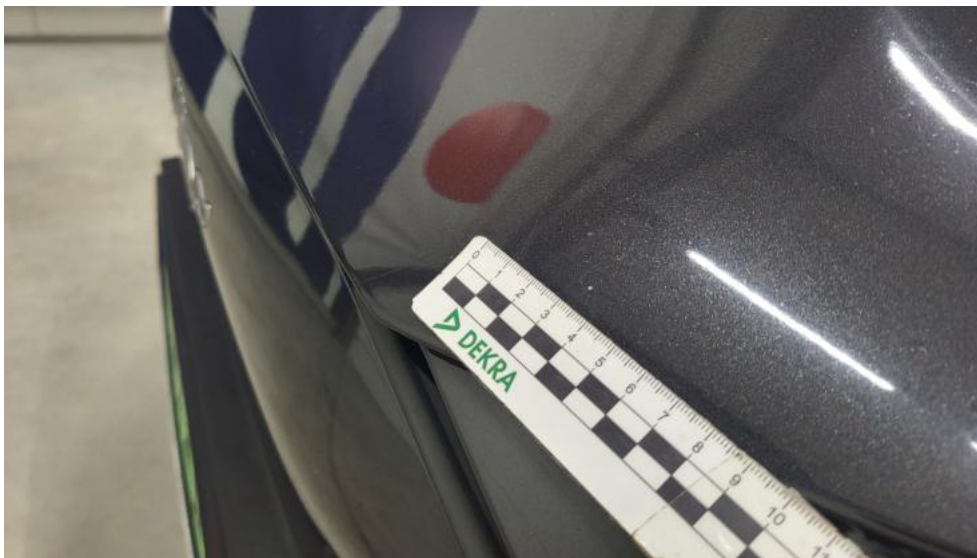
Fot. 49.
Pokrywa komory silnika - Rysa/odprysk 1

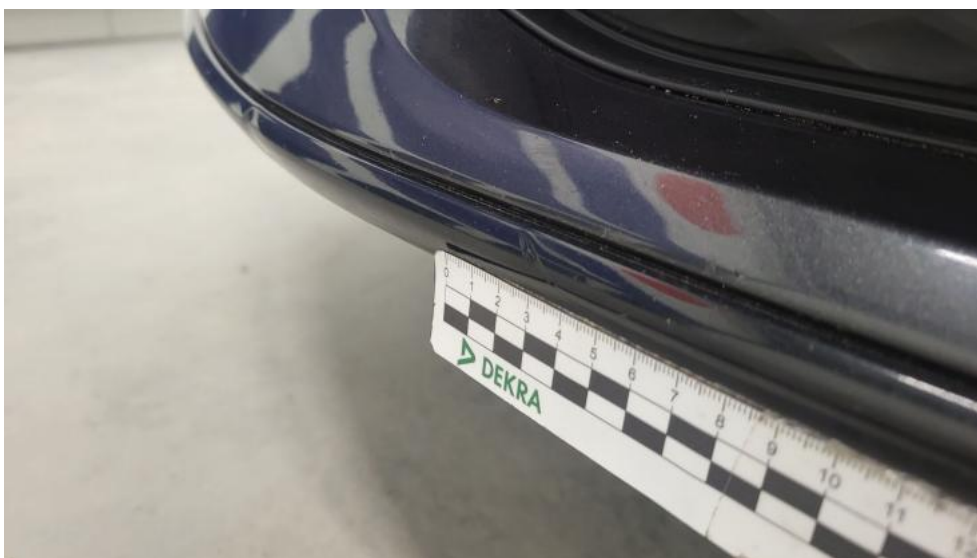
Fot. 50.
Spoiler zderzaka przedniego - Wgniecenie/odkształcenie 1

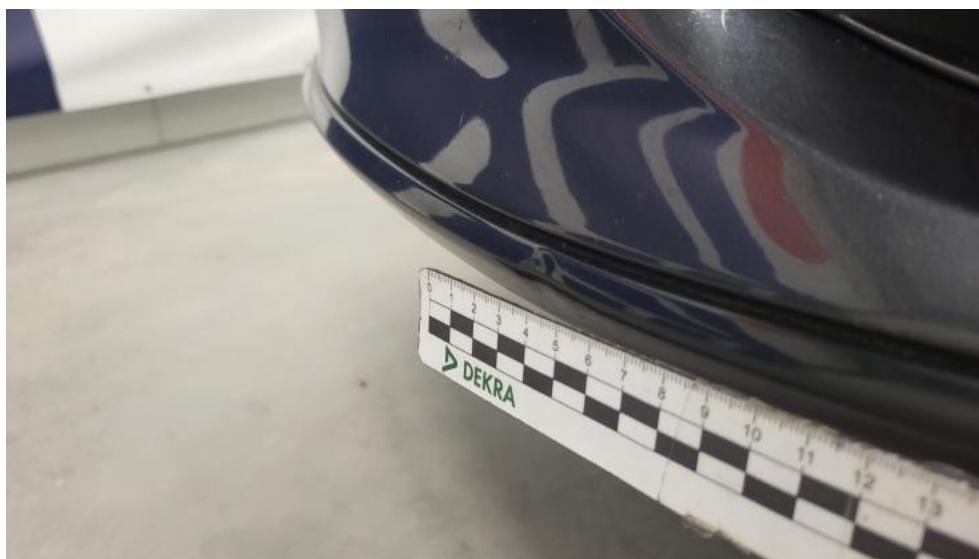
Fot. 51.
Spoiler zderzaka przedniego - Wgniecenie/odkształcenie 2

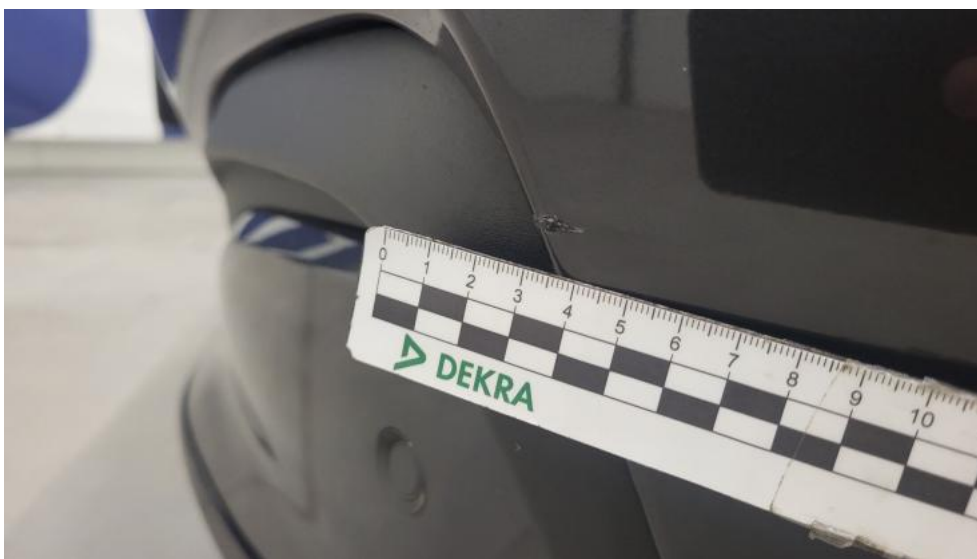
Fot. 55.
Zderzak - Rysa/odprysk 1

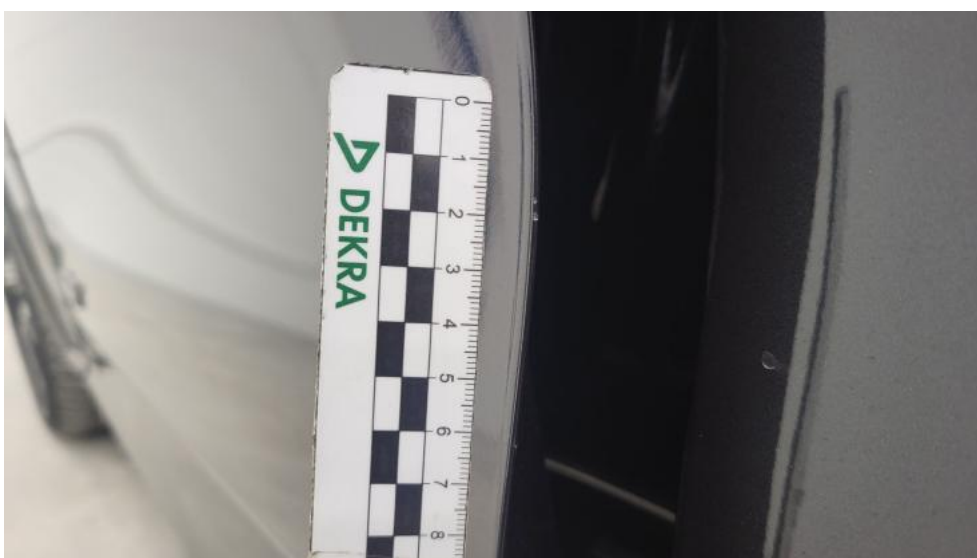
Fot. 56.
Drzwi przed L - Rysa/odprysk 1

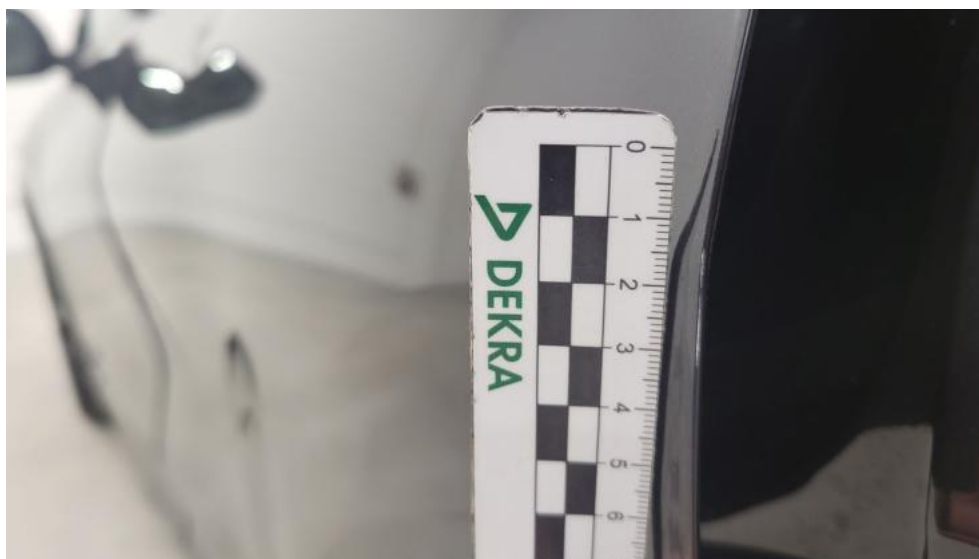
Fot. 57.
Drzwi tylne L - Rysa/odprysk 1
