DEKRA's commission No. : PKOL(W)/LODZ/86553/24/11/08
 commission/ damage No. : PS/E/2341/2016/02/0523
 Date of commission: 08-11-2024

Vehicle data

Group of objects (Eurotax)	cars
EC code (Eurotax)	0113827
Manufacturer	SKODA
Model	Rapid Liftback 12-17
Type / version	Rapid 1.2 TSI Active
Body type	hatchback
Number of doors / seats	5/5
Curb weight [kg]	1110
Gross vehicle weight [kg]	1645
Wheelbase 1/2	2602
Engine type	spark ignition
Pollution reduction system	three-way catalytic converter
Engine capacity [ccm]	1197
Engine Power [hp/kW]	110/81
Gearbox	manual 6- gear
Registration /record No.	WP0863J
VIN / serial number	TMBAB6NH4G4014244
Date of first registration	29-02-2016
Date of next. tech. test	16-02-2025
Year of manufacture	2015 (year has been verified with the manufacturer's base)
Readout [km]	191 050 (read)
Body color / type of coating	black/double-layered, metallized

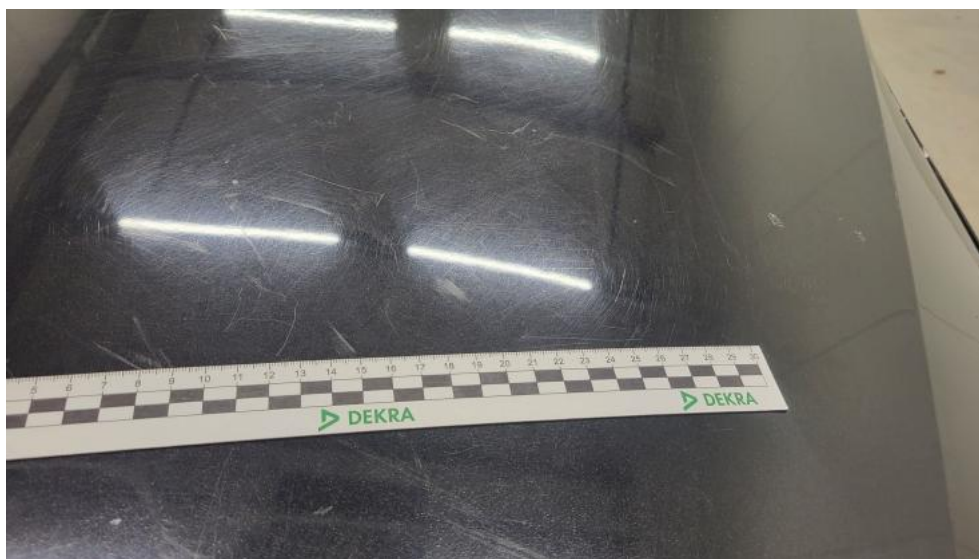
Photo 41.

Pokrywa komory silnika - Rysa/odprysk 2

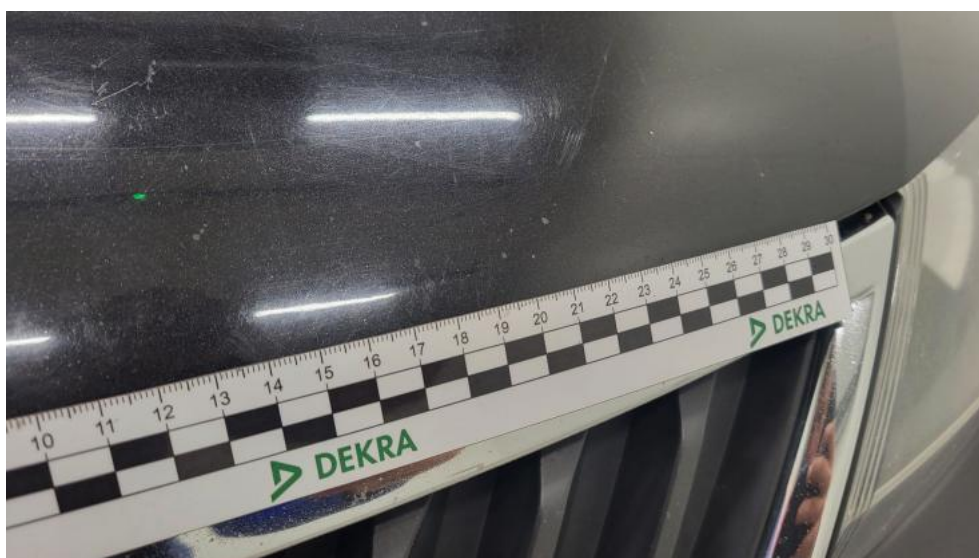
Photo 42.

Pokrywa komory silnika() - Rysa/odprysk 3

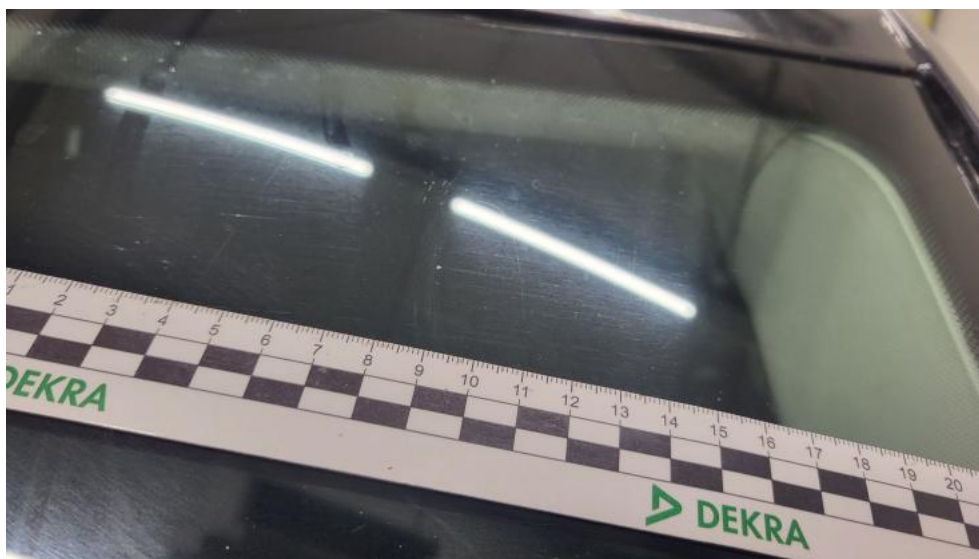
Photo 45.
Szyba czołowa - Rysa/odprysk 1

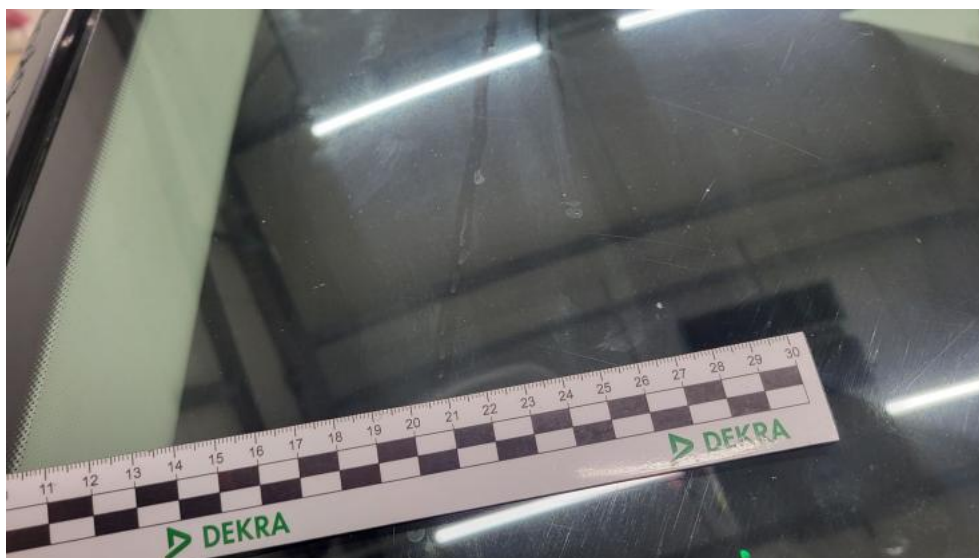
Photo 46.
Szyba czołowa - Rysa/odprysk 2

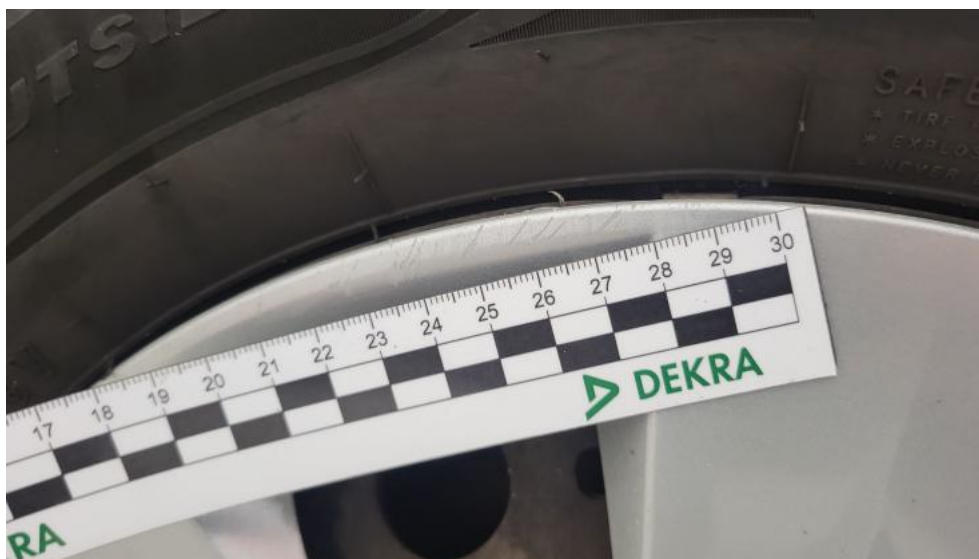
Photo 57.

Kołpak przedni P - Rysa/odprysk 1

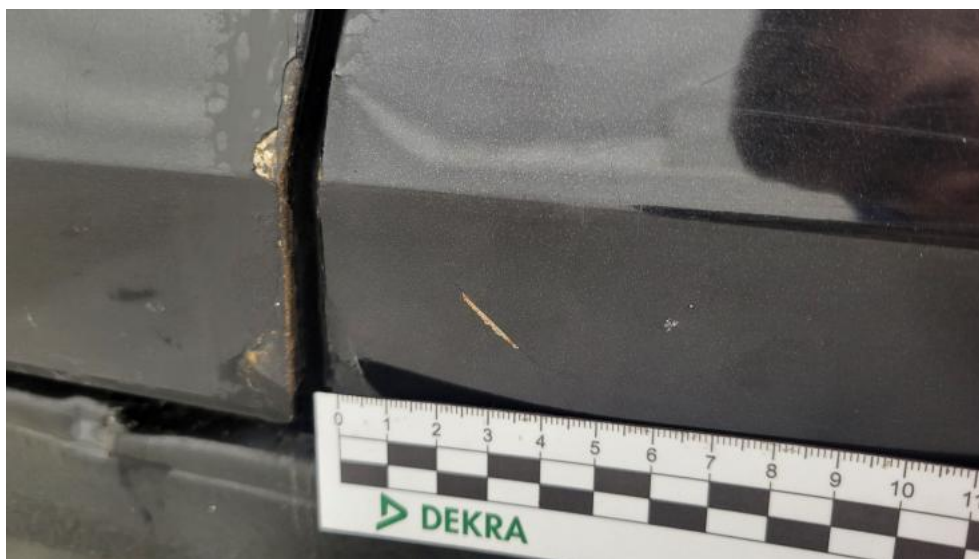
Photo 63.

Drzwi przednie P - Rysa/odprysk 1

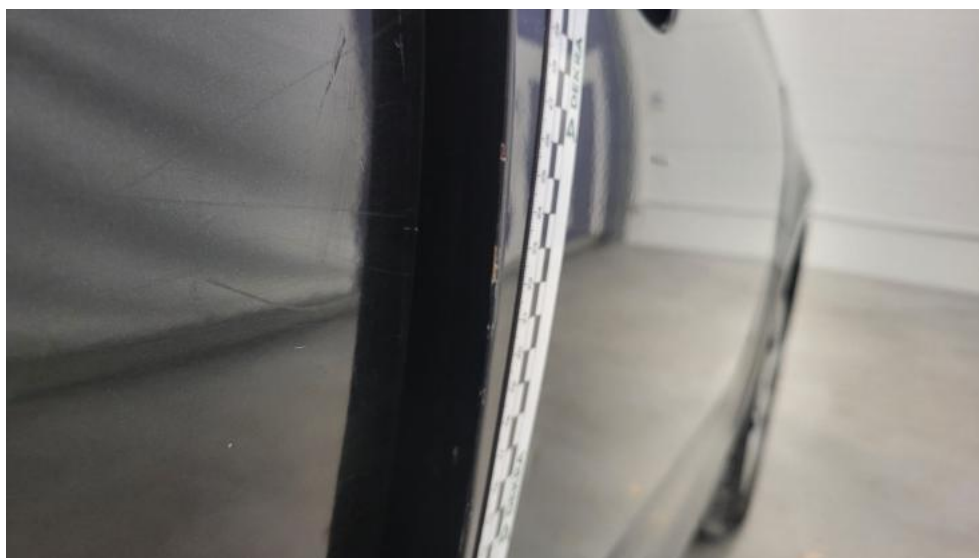
Photo 64.

Drzwi przednie P - Rysa/odprysk 2

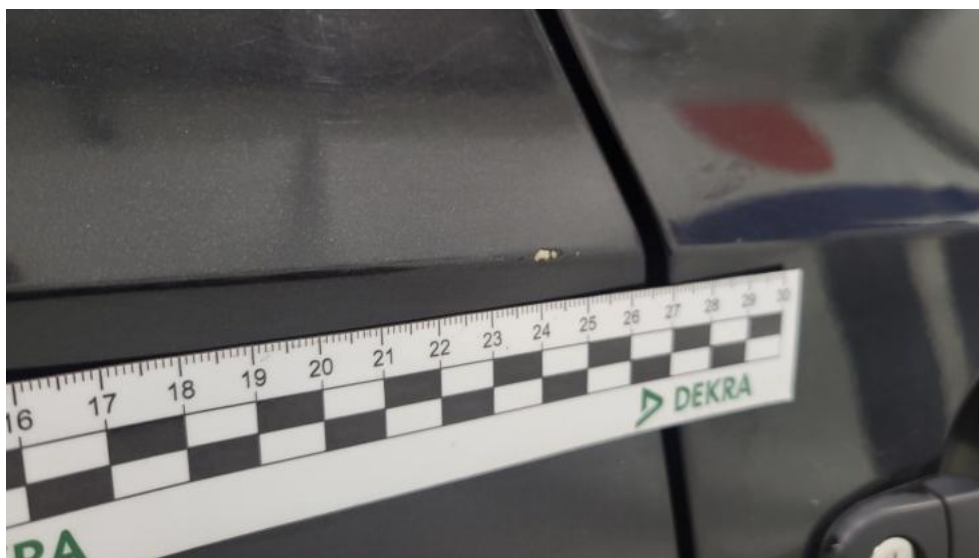
Photo 74.

Drzwi tylne P - Rysa/odprysk 1

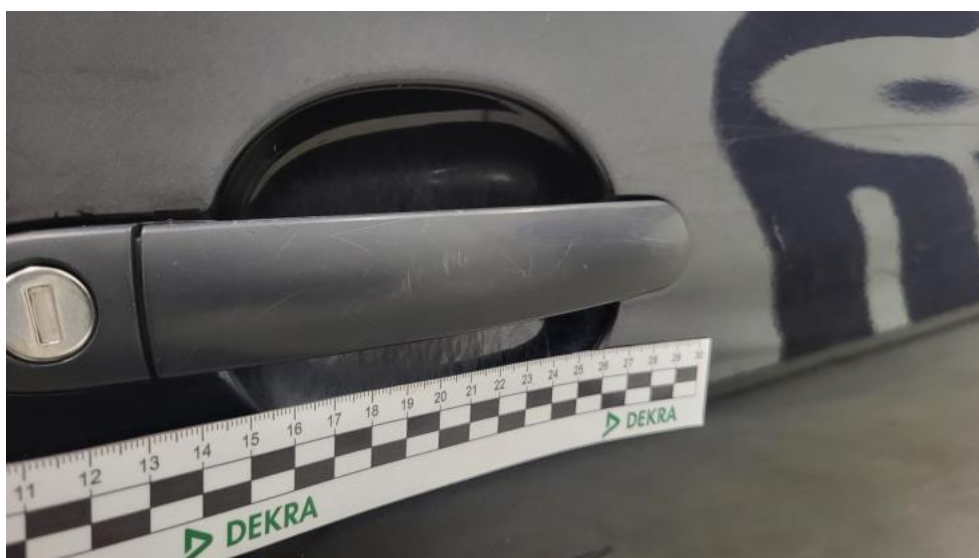
Photo 82.
Klamka drzwi prz P - Rysa/odprysk 1

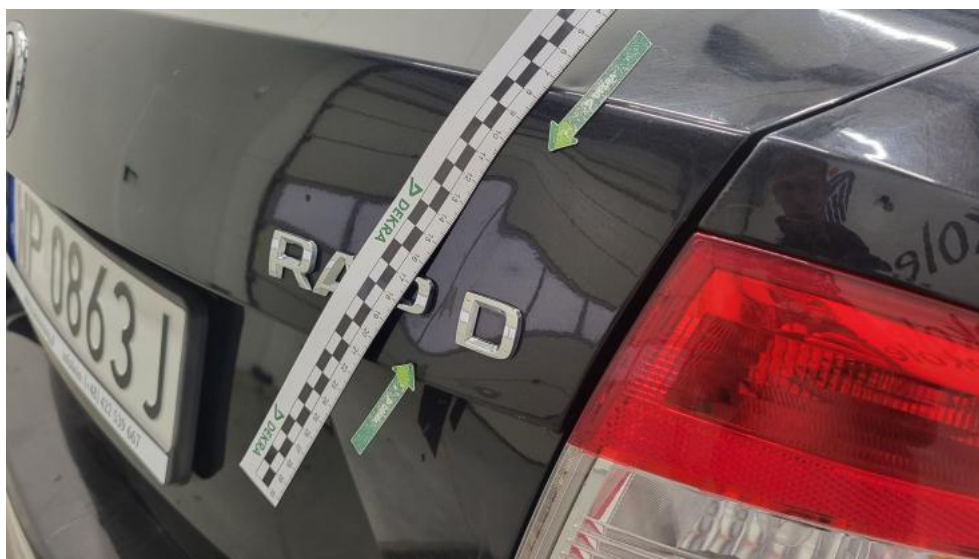
Photo 109.

Pokrywy bagażnika - Wgniecenie/odkształcenie 2

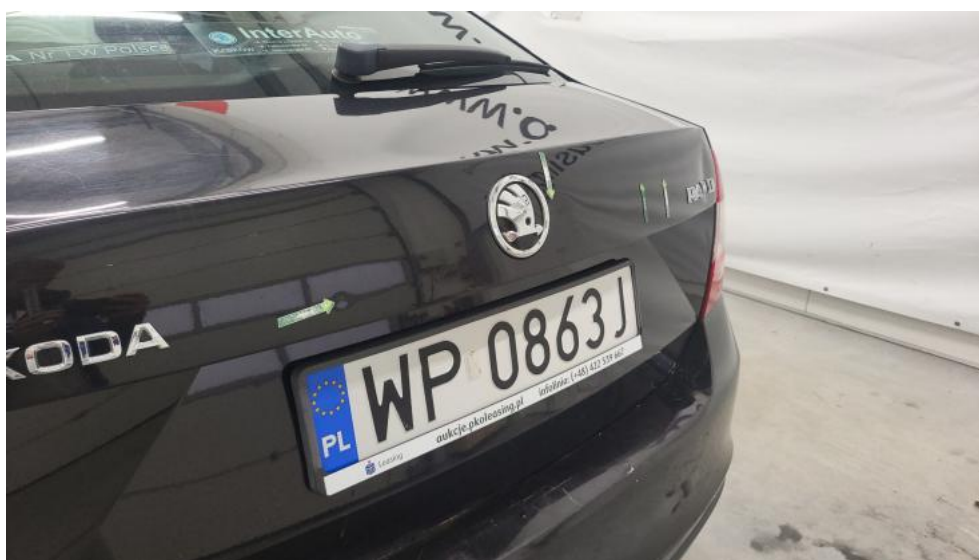
Photo 110.

Pokrywy bagażnika() - Wgniecenie/odkształcenie 3

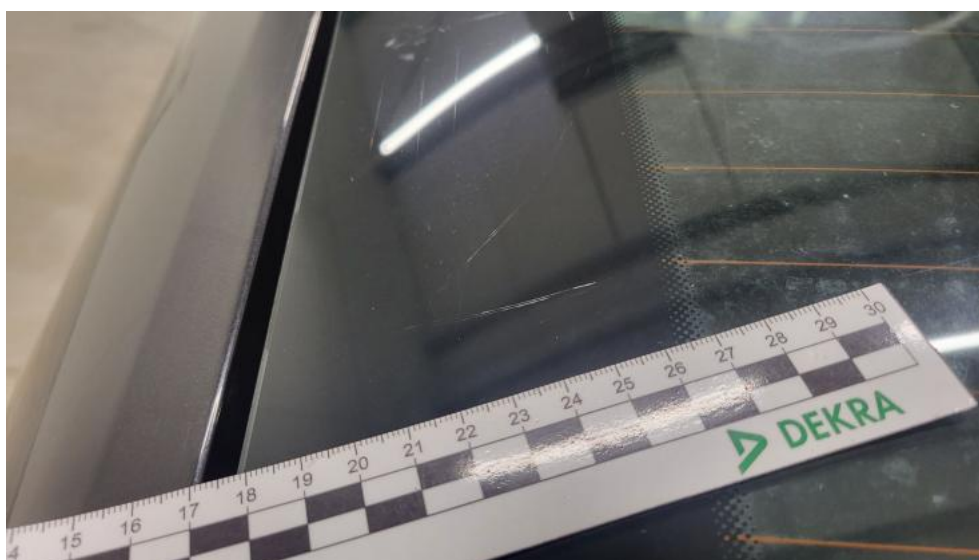
Photo 114.
Szyba tylna - Rysa/odprysk 1

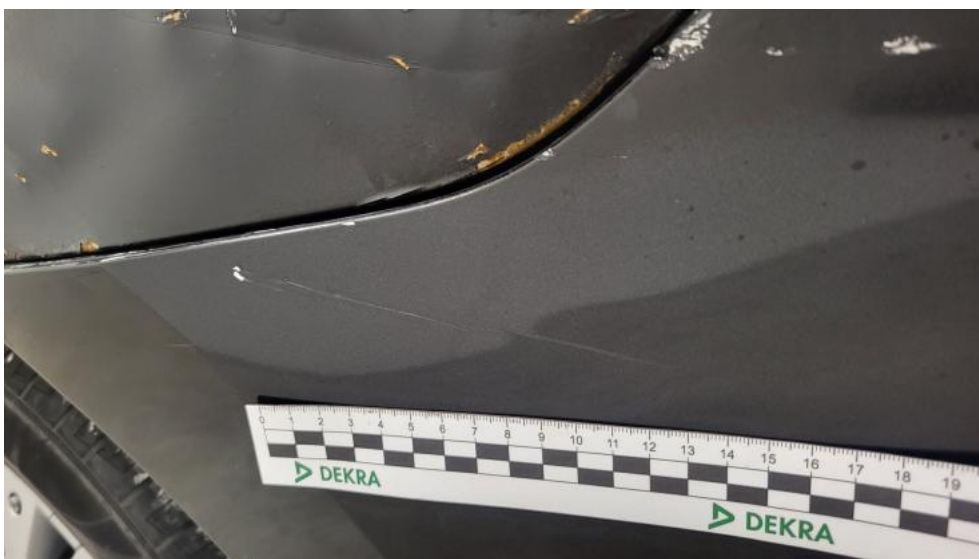
Photo 119.
Zderzak tylny - Rysa/odprysk 2

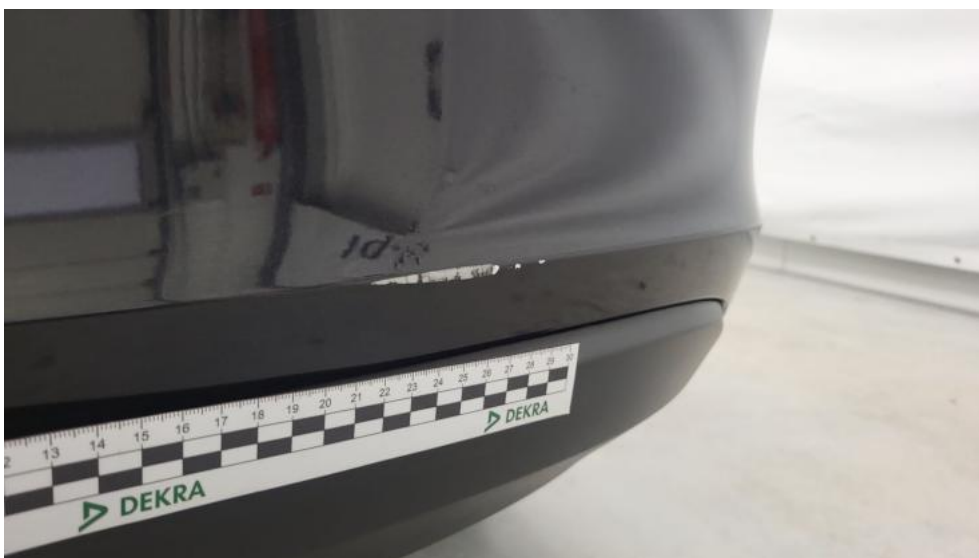
Photo 120.
Zderzak tylny() - Rysa/odprysk 3

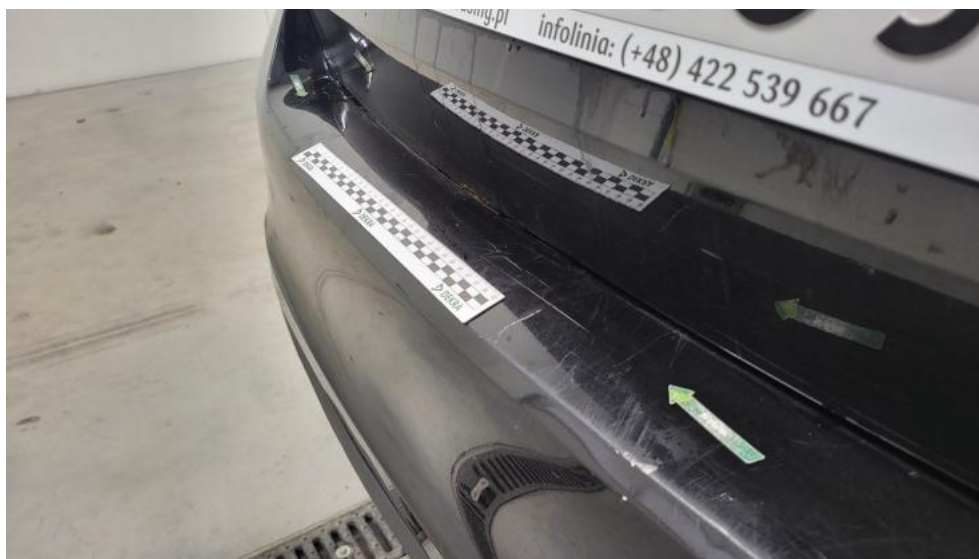
Photo 121.
Zderzak tylny - Wgniecenie/odkształcenie 1

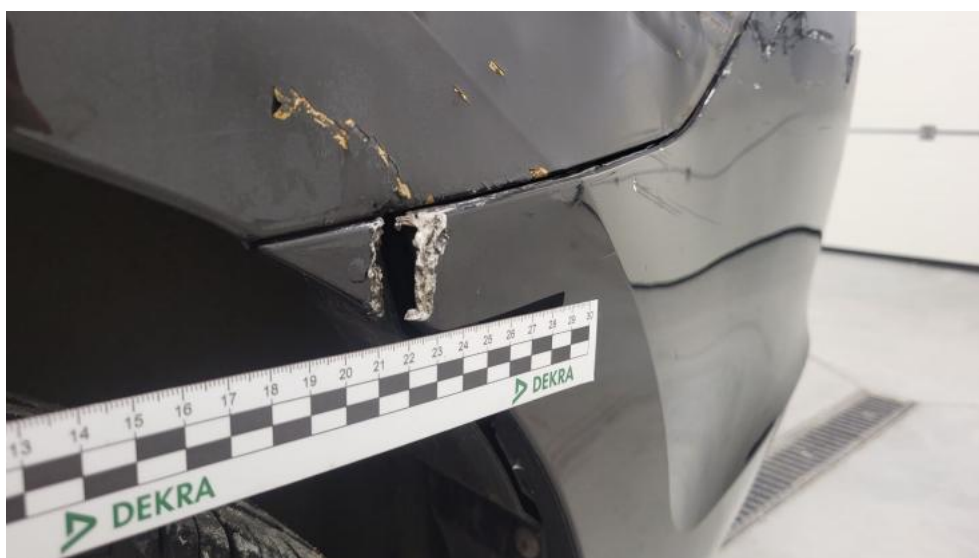
Photo 122.
Zderzak tylny - Pęknięcie/rozerwanie 1

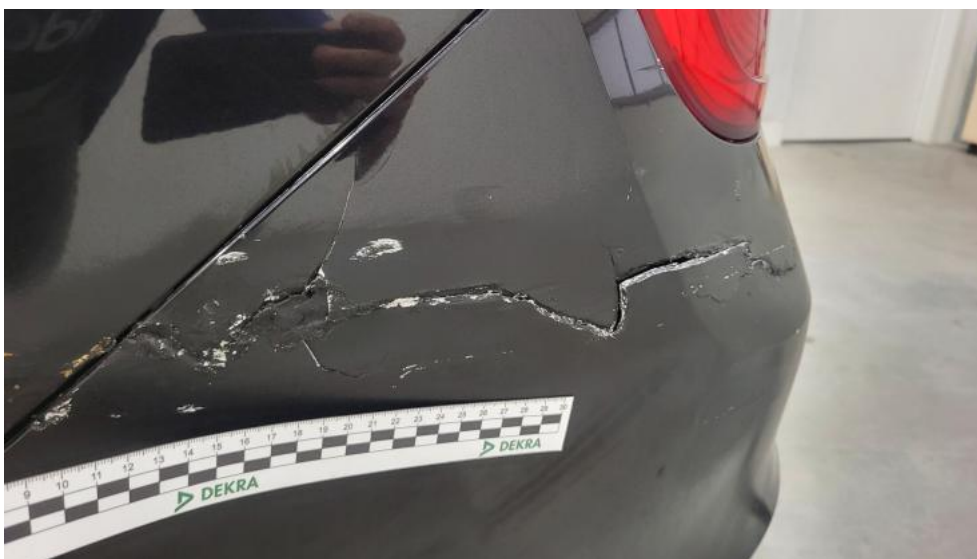
Photo 123.
Zderzak tylny - Pęknięcie/rozerwanie 2

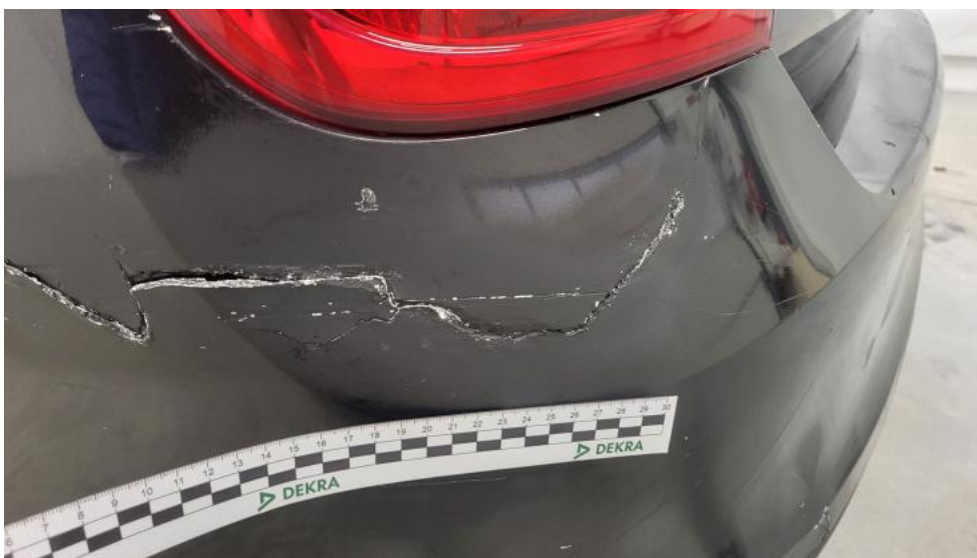
Photo 124.
Zderzak tylny() - Pęknięcie/rozerwanie 3

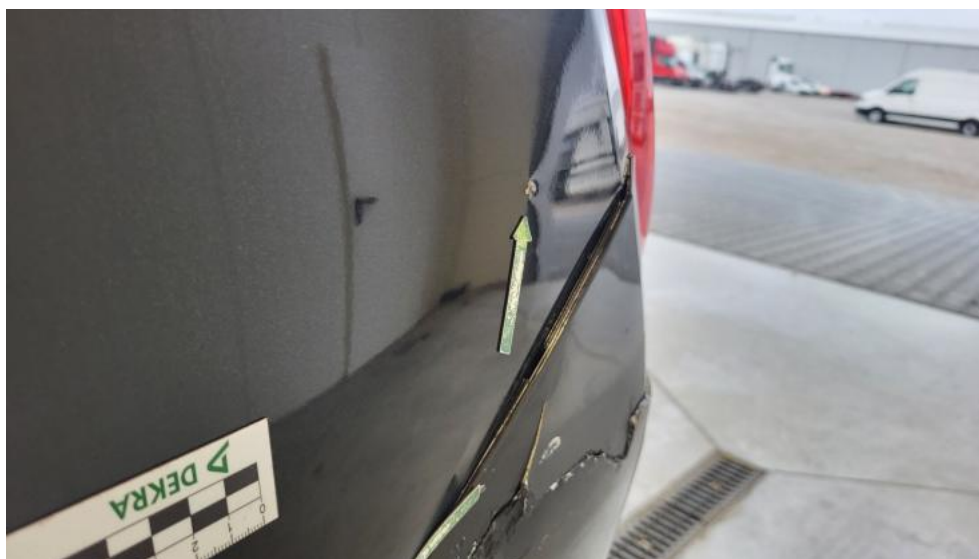
Photo 137.
Błotnik tylny L / Ściana boczna L - Wgniecenie/odkształcenie 2

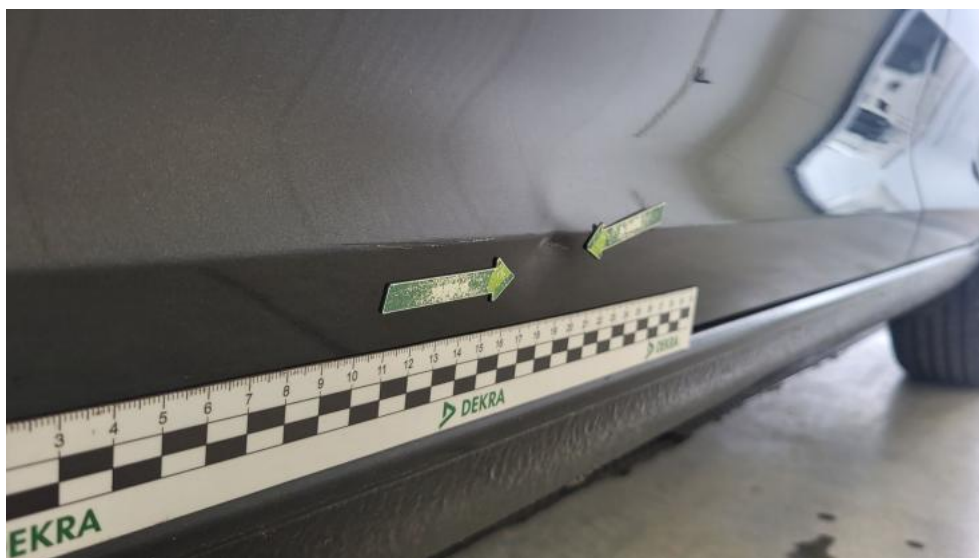
Photo 148.
Drzwi przed L() - Wgniecenie/odkształcenie 3

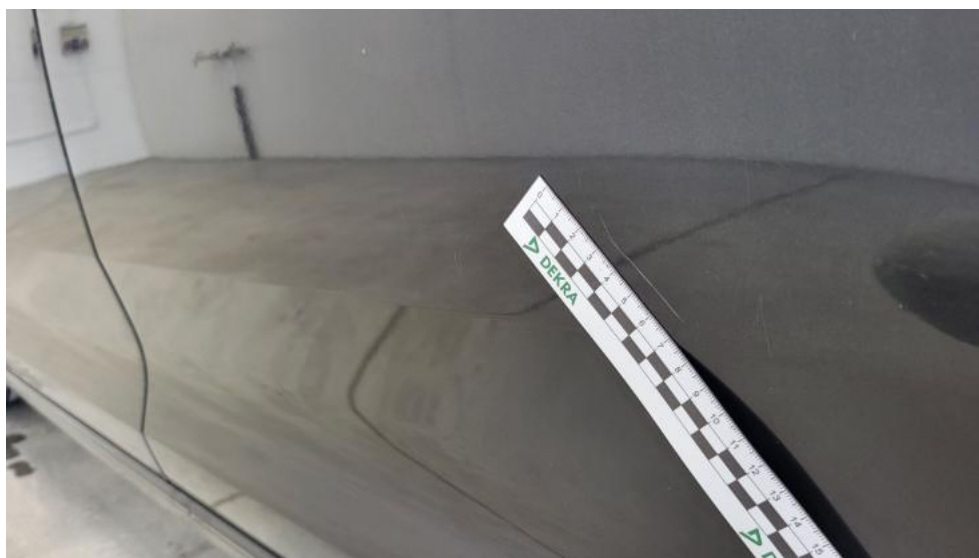
Photo 150.
Drzwi tylne L - Rysa/odprysk 1

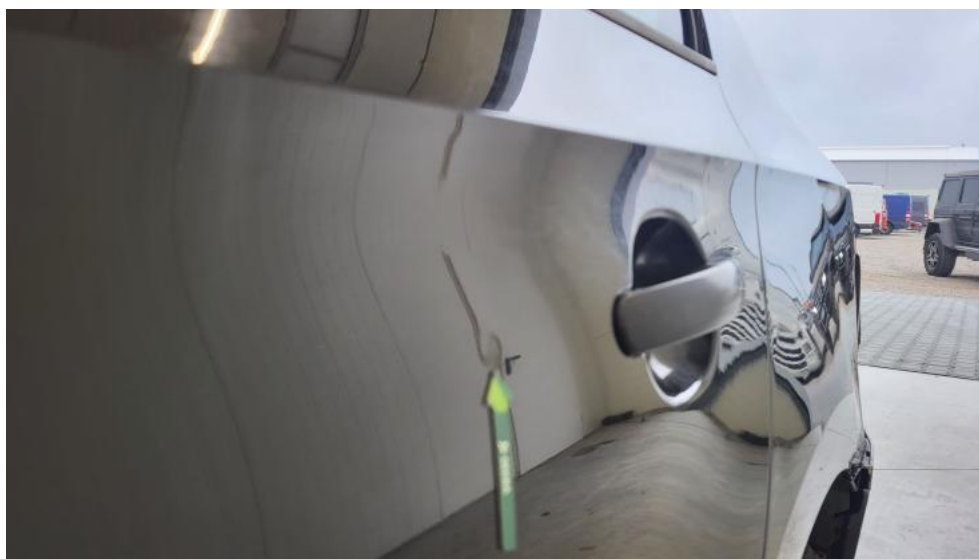
Photo 153.

Drzwi tylne L - Wgniecenie/odkształcenie 1

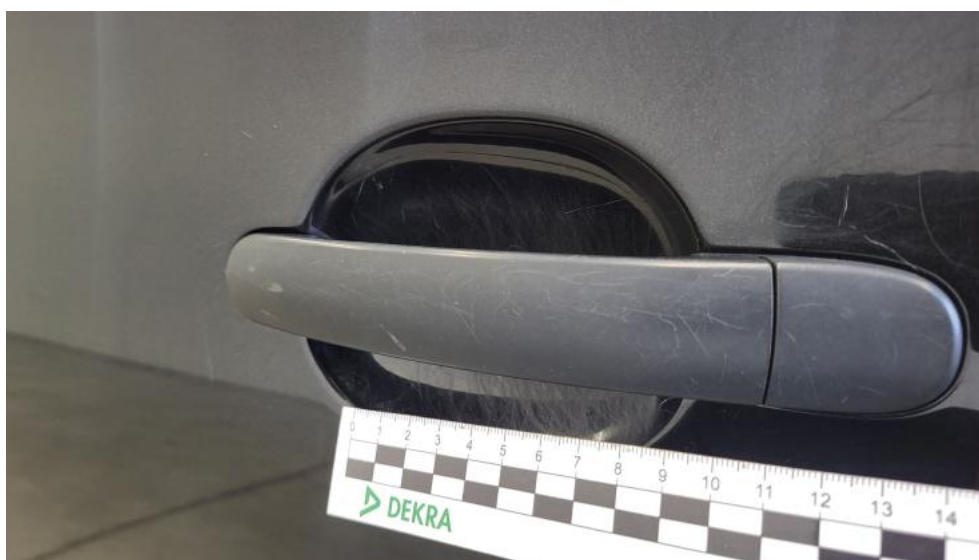
Photo 154.

Klamka drzwi tyl L - Rysa/odprysk 1

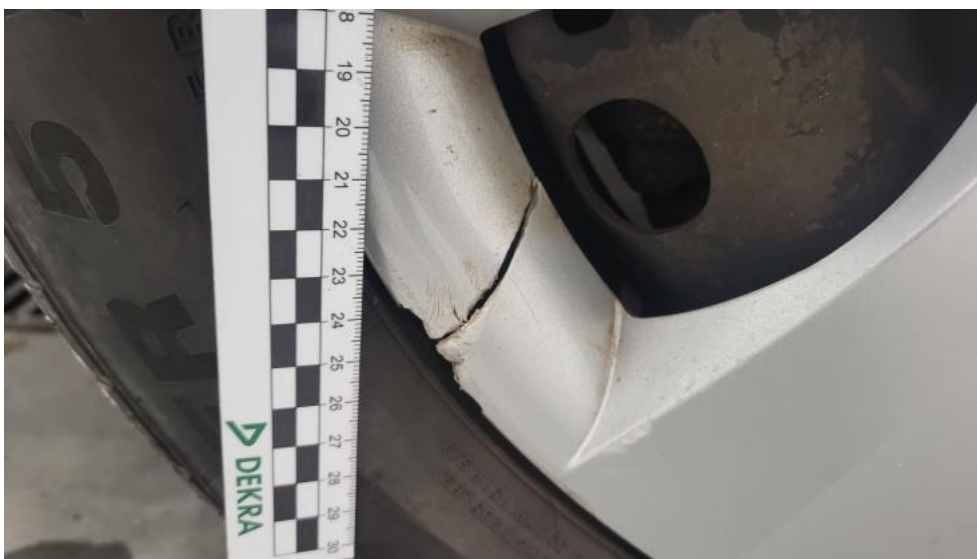
Photo 165.

Kołpak przedni L - Pęknięcie/rozerwanie 1

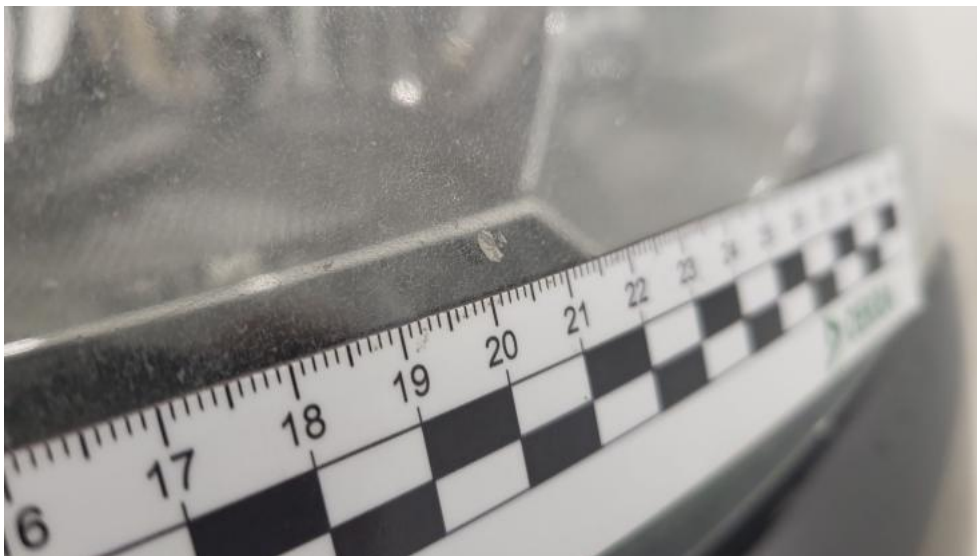
Photo 167.
Reflektor L - Pęknięcie/rozerwanie 1

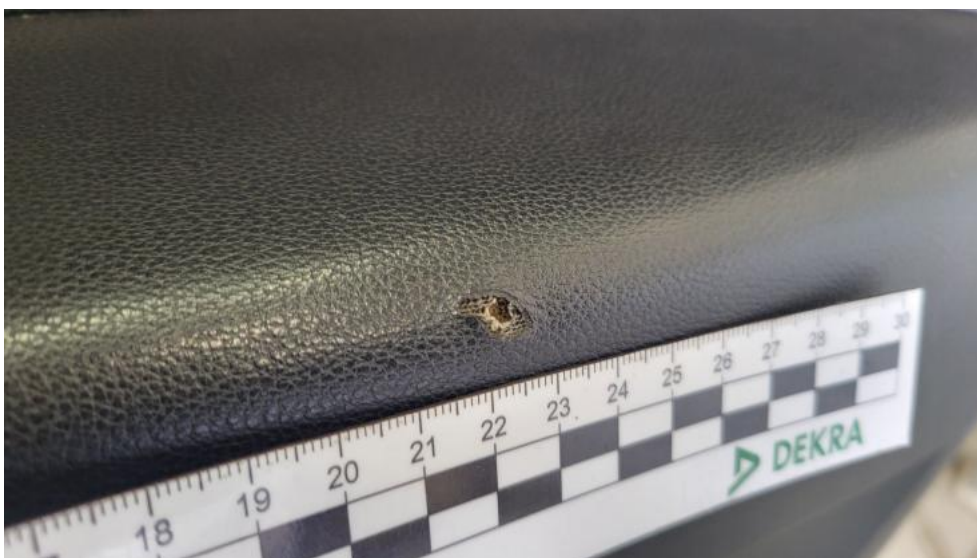
Photo 182.

Tapicerka drzwi przednich P - Pęknięcie/rozerwanie 1

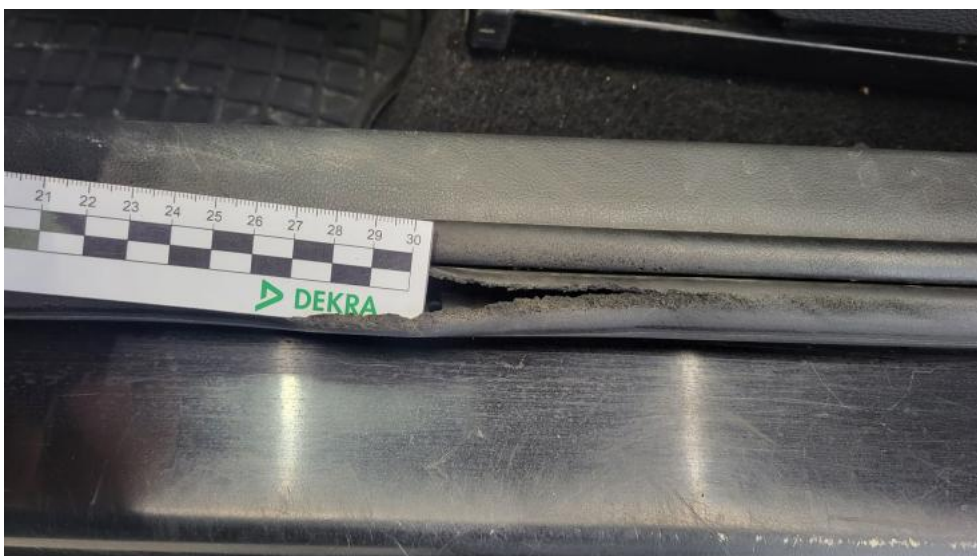
Photo 190.

Uszczelki progowe lew. - Pęknięcie/rozerwanie 1
