Nr zlecenia DEKRA: PKOL(W)/LODZ/84988/24/11/04
Nr zlecenia/szkody: 23/003206
Data zlecenia: 04-11-2024

Dane pojazdu

Grupa obiektów (Eurotax)	samochody osobowe
Kod EC (Eurotax)	0135135
Producent	TOYOTA
Model	Corolla TS Kombi 18-22
Typ/wersja	Corolla 2.0 Hybrid Comfort
Rodzaj nadwozia	KOM
Liczba drzwi/liczba miejsc	5/5
Masa własna [kg]	1494
Dopuszczalna masa całkowita [kg]	1955
Rozstaw osi 1/2	2700
Rodzaj silnika	z zapłonem iskrowym
Układ oczyszczana spalin	GPF
Pojemność silnika [ccm]	1986
Moc silnika [KM/kW]	152/112
Skrzynia biegów	automatyczna
Nr rejestracyjny	KK73621
VIN	SB1Z53BE20E110901
Data 1. rejestracji	30-11-2022
Data nast. bad. techn.	02-09-2025
Rok produkcji	2022 (rok produkcji został zweryfikowany z zewnętrzną bazą danych)
Stan licznika [km]	75 843 (odczytany)
Kolor nadwozia/rodzaj powłoki	biały/zwykły

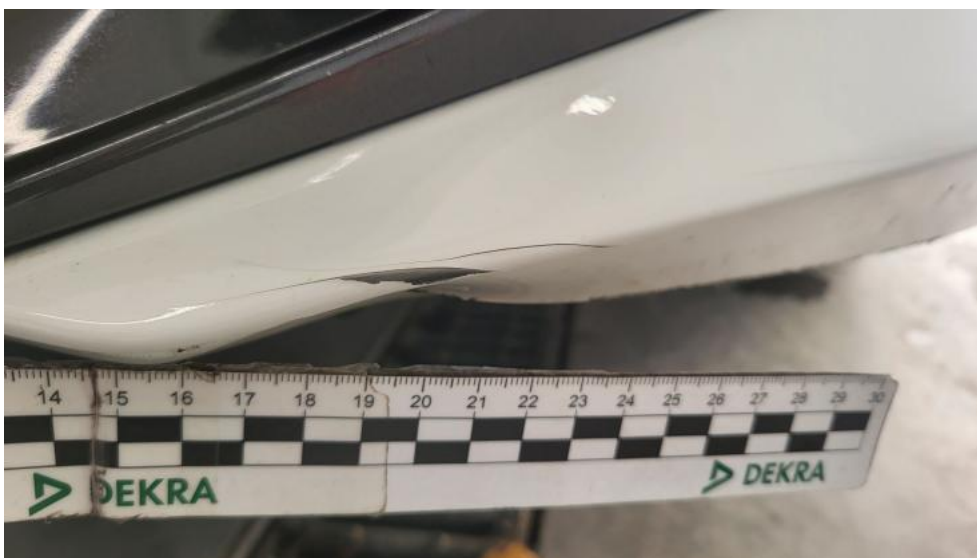
Fot. 50.
Zderzak - Pęknięcie/rozerwanie 1

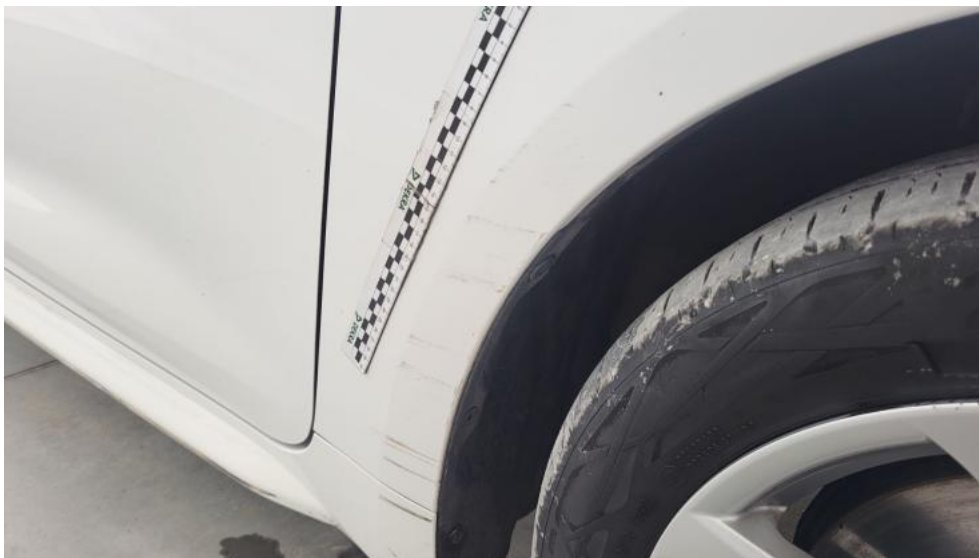
Fot. 51.
Błotnik przedni P - Rysa/odprysk 1

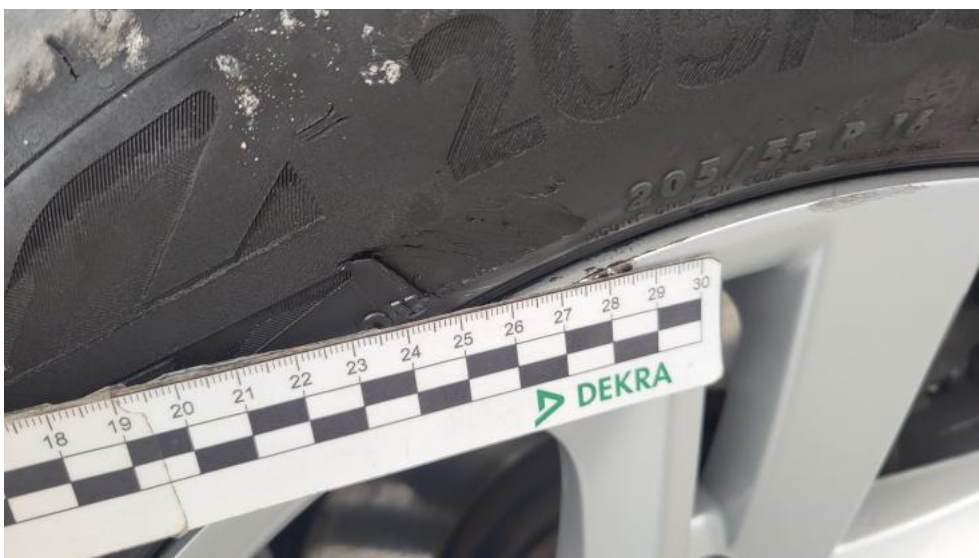
Fot. 52.
Opona przednia P - Pęknięcie/rozerwanie 1

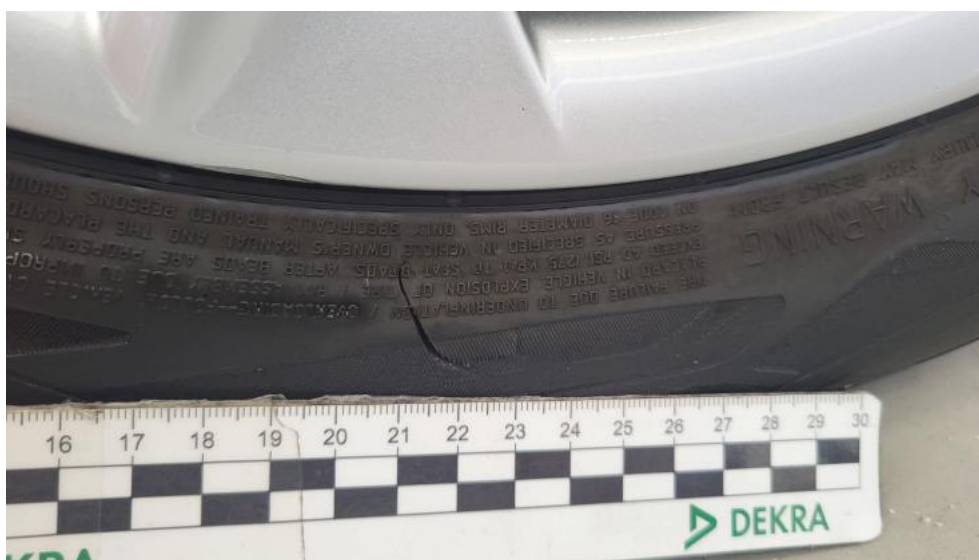
Fot. 54.
Opona przednia P() - Pęknięcie/rozerwanie 3

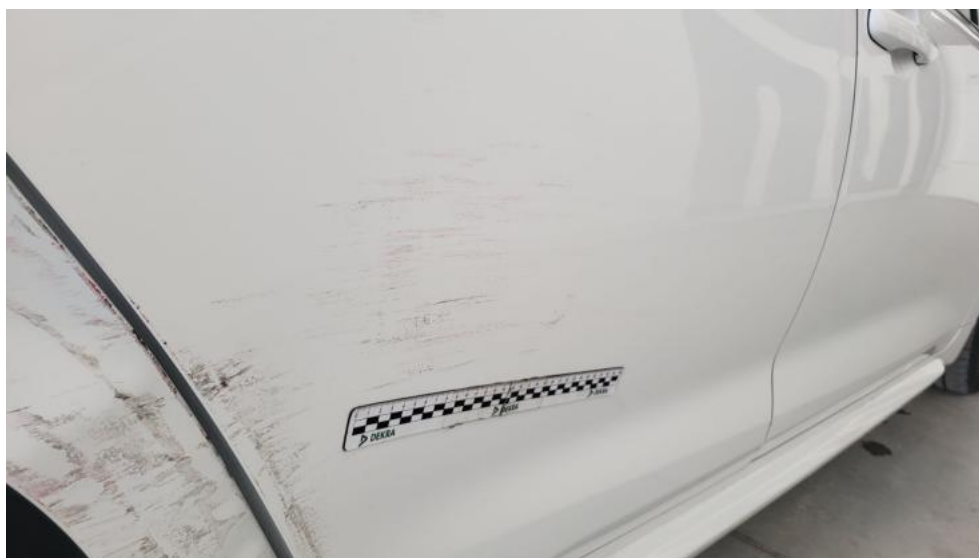
Fot. 64.
Drzwi tylne P - Rysa/odprysk 1

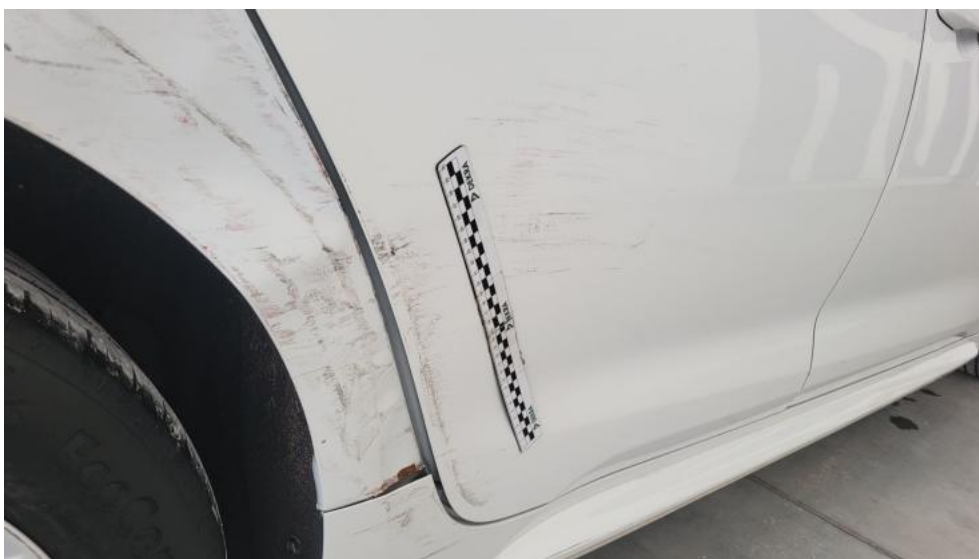
Fot. 65.
Drzwi tylne P - Rysa/odprysk 2

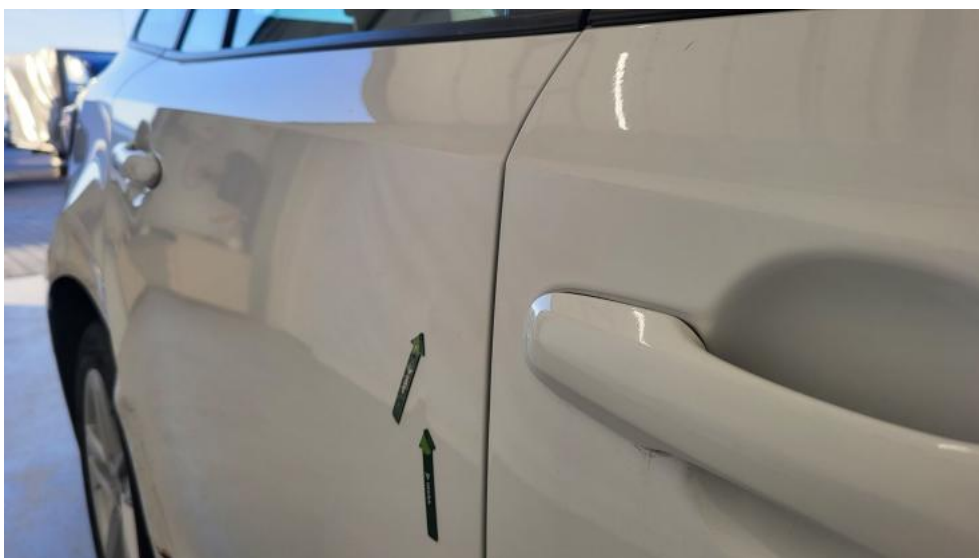
Fot. 66.
Drzwi tylne P - Wgniecenie/odkształcenie 1

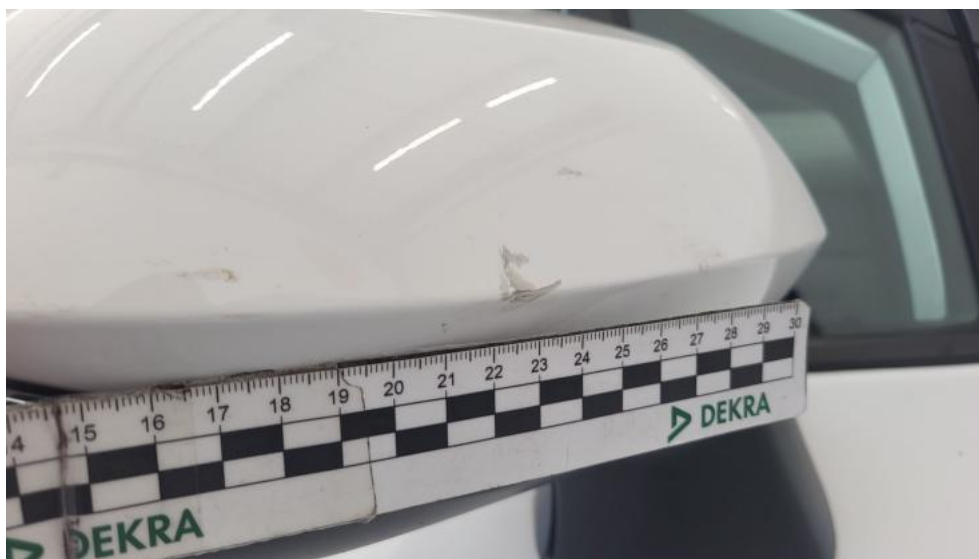
Fot. 69.
Lusterko zew P - Rysa/odprysk 1

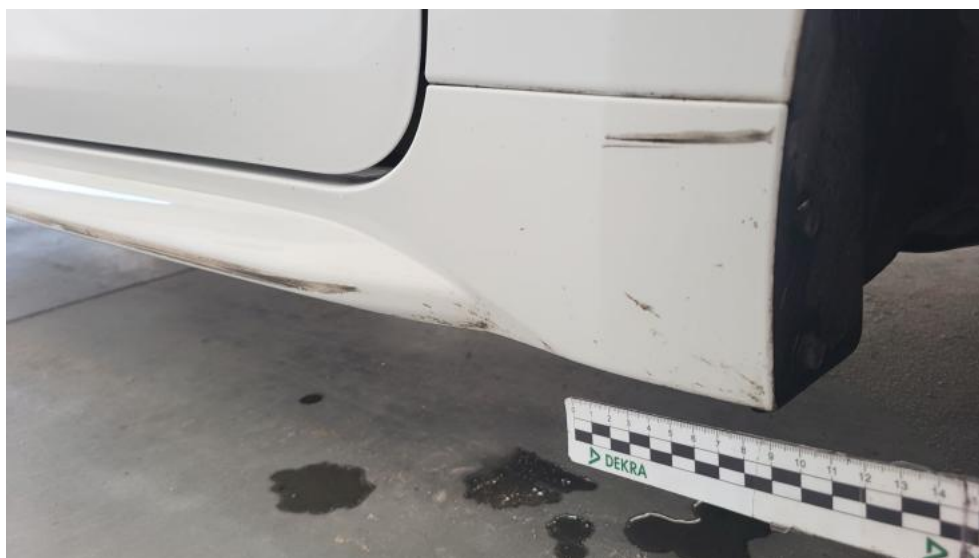
Fot. 72.
Próg P - Rysa/odprysk 1

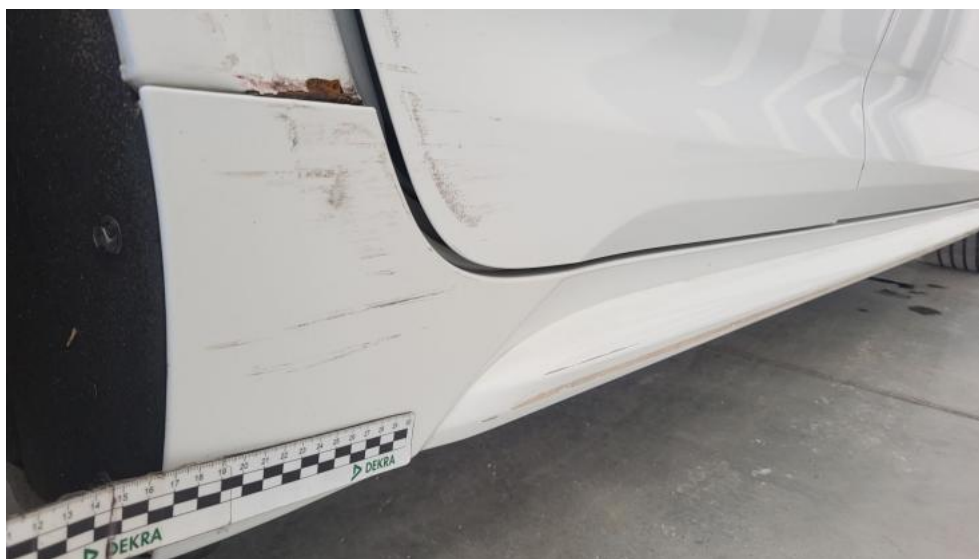
Fot. 73.
Próg P - Rysa/odprysk 2

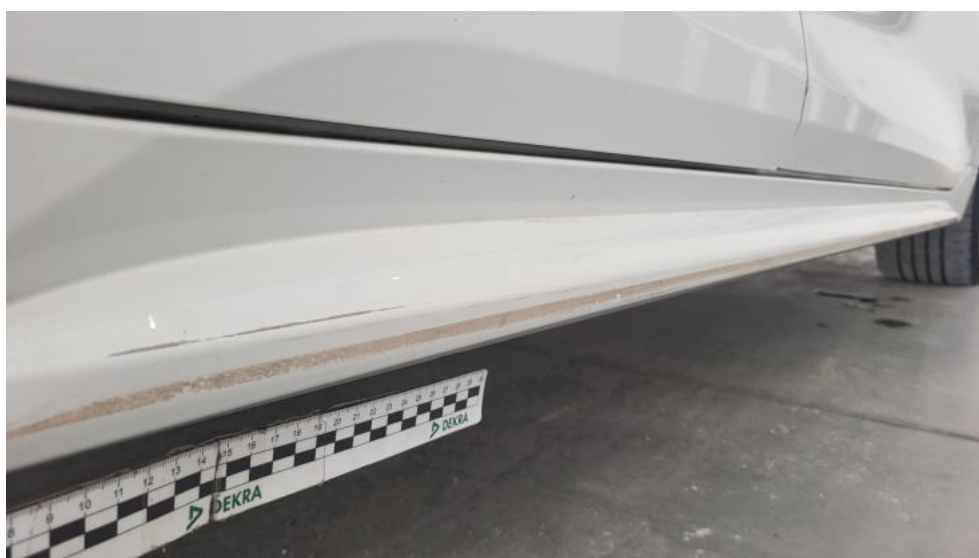
Fot. 74.
Próg P() - Rysa/odprysk 3

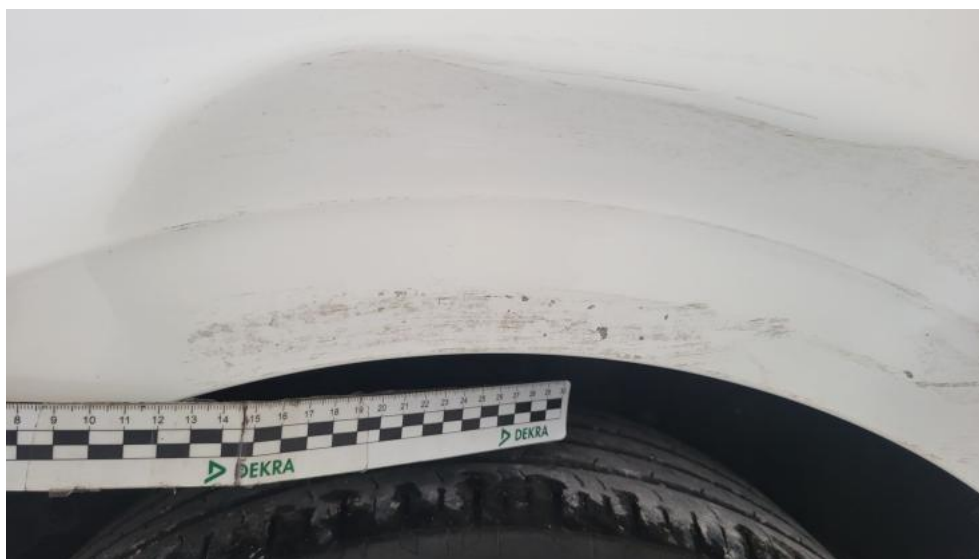
Fot. 77.
Błotnik tylny P / Ściana boczna P - Rysa/odprysk 2

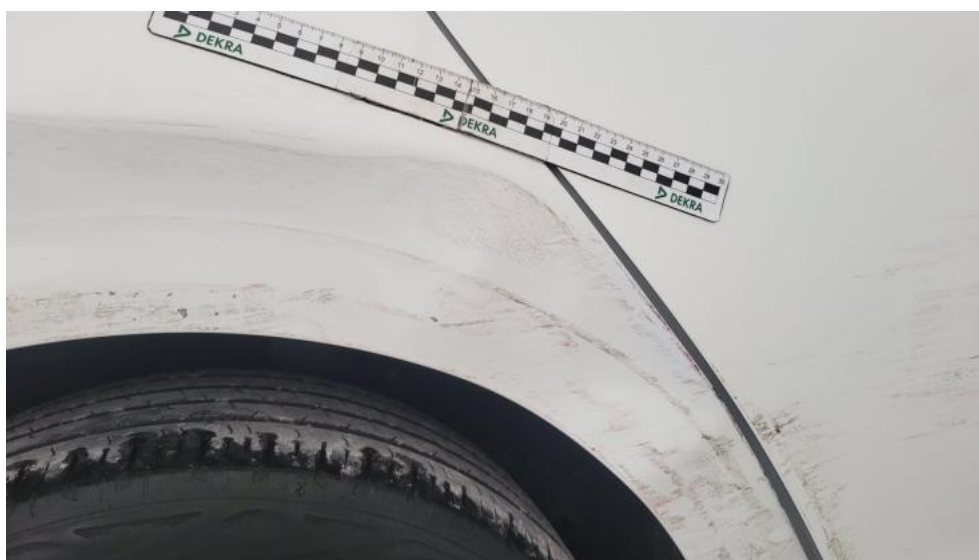
Fot. 78.
Błotnik tylny P / Ściana boczna P() - Rysa/odprysk 3

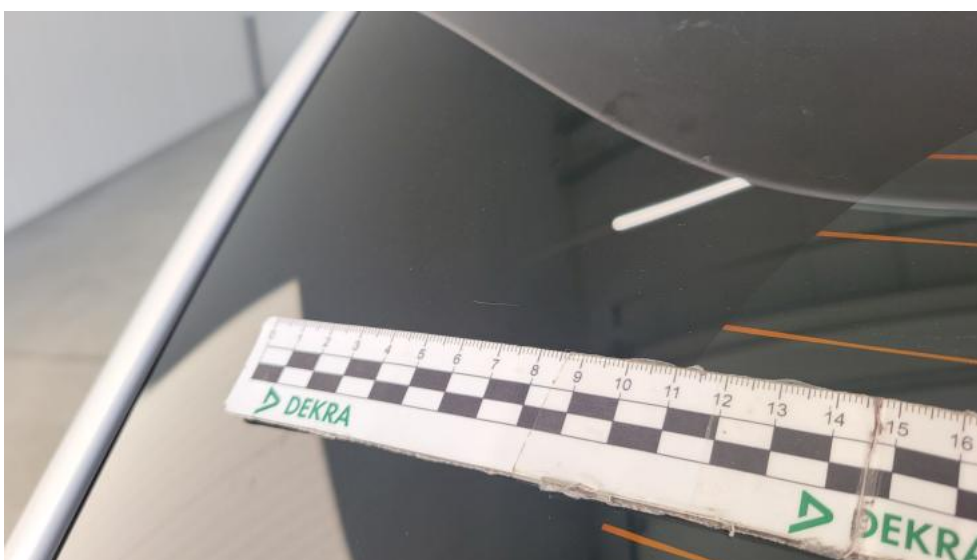
Fot. 86.
Szyba tylna - Rysa/odprysk 2

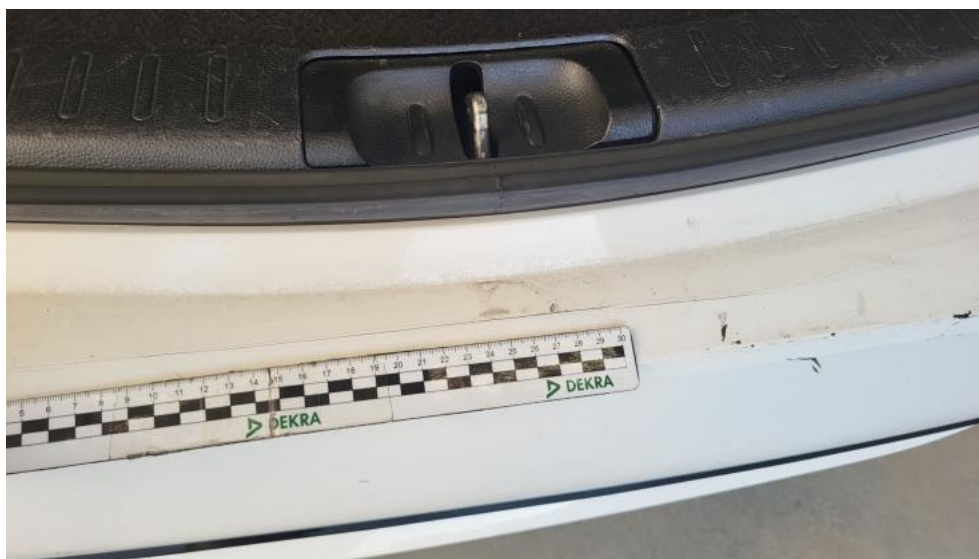
Fot. 93.
Zderzak tylny - Pęknięcie/rozerwanie 1

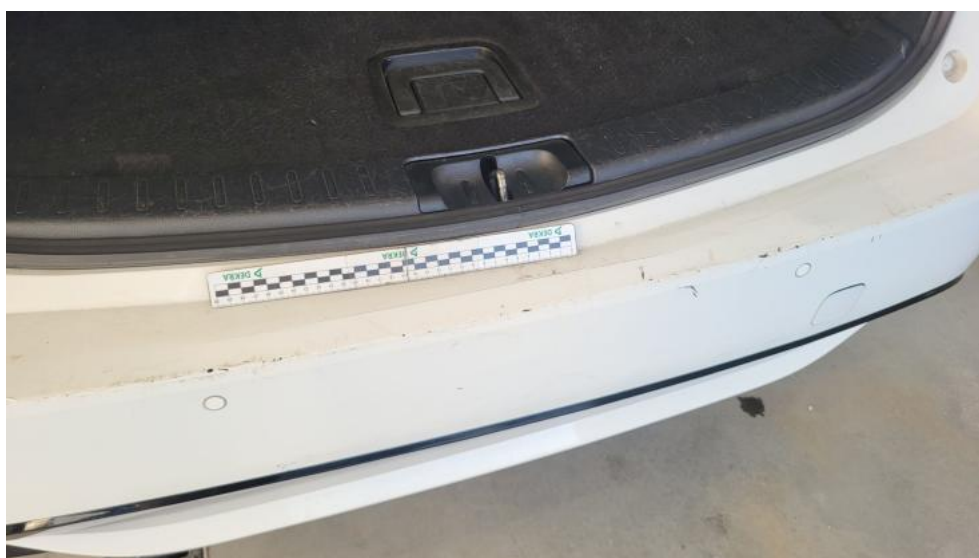
Fot. 94.
Zderzak tylny - Pęknięcie/rozerwanie 2

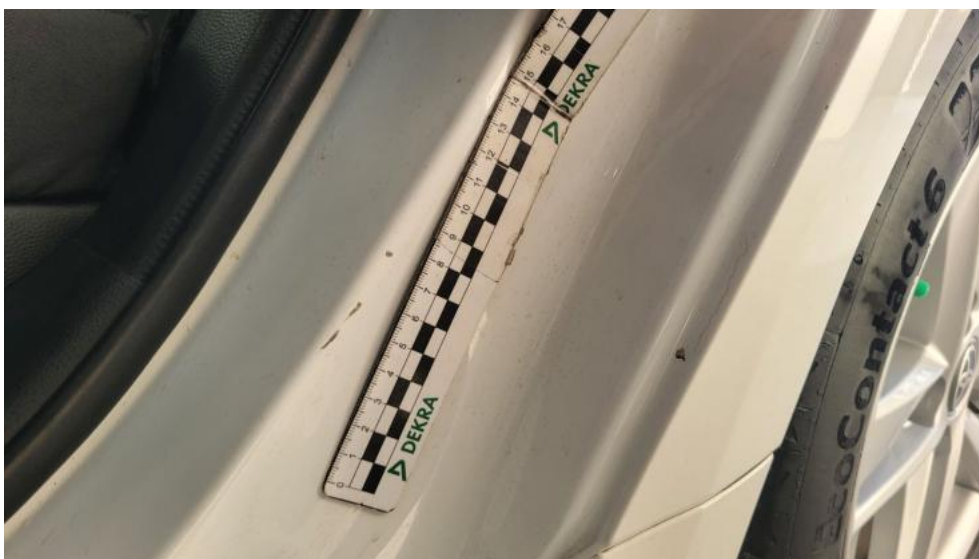
Fot. 95.

Błotnik tylny L / Ściana boczna L - Rysa/odprysk 1

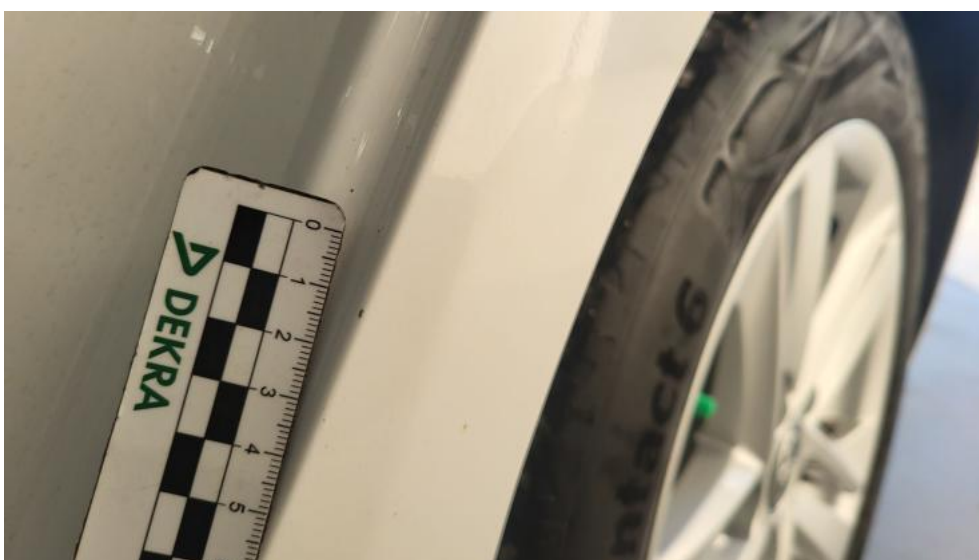
Fot. 96.

Błotnik tylny L / Ściana boczna L - Rysa/odprysk 2

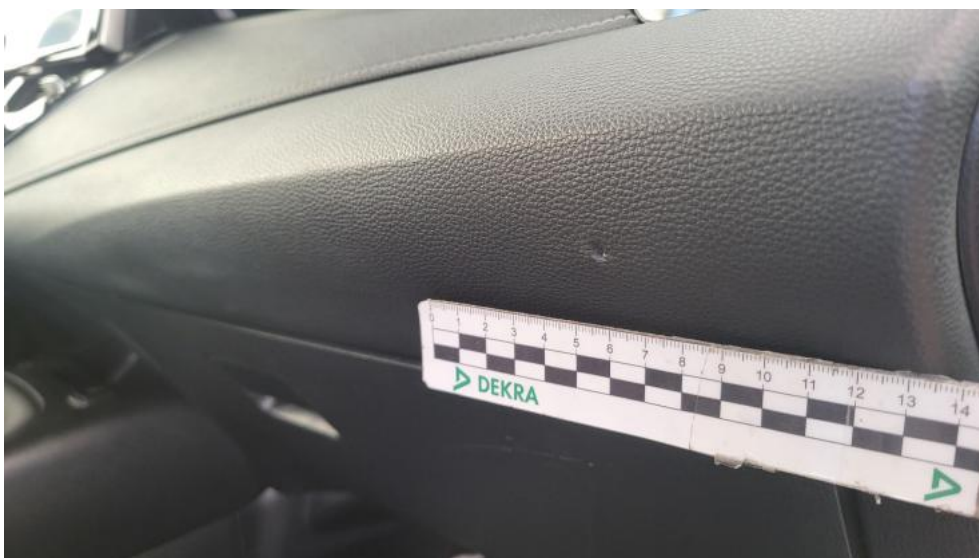
Fot. 106.
Deska rozdzielcza - Wgniecenie/odkształcenie 1

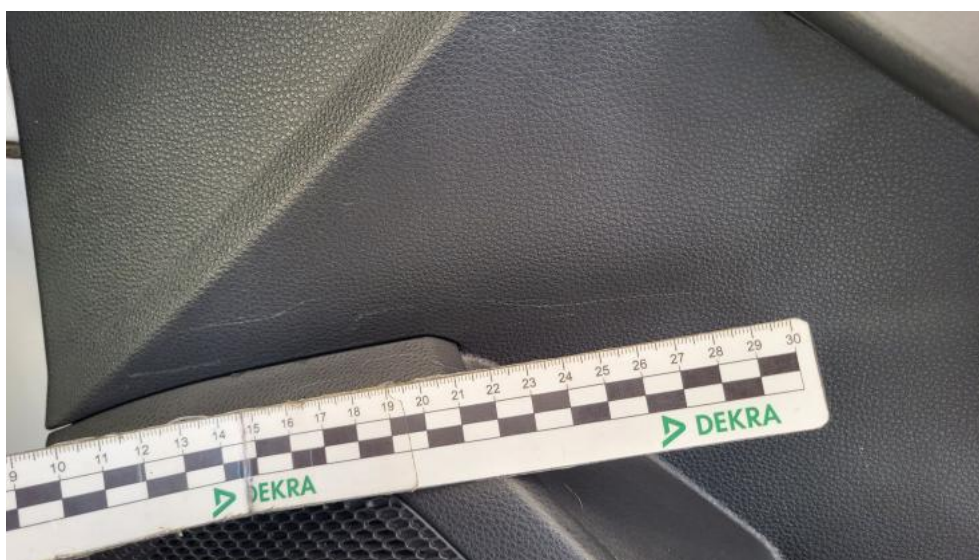
Fot. 114.

Tapicerka drzwi przednich P - Rysa/odprysk 1

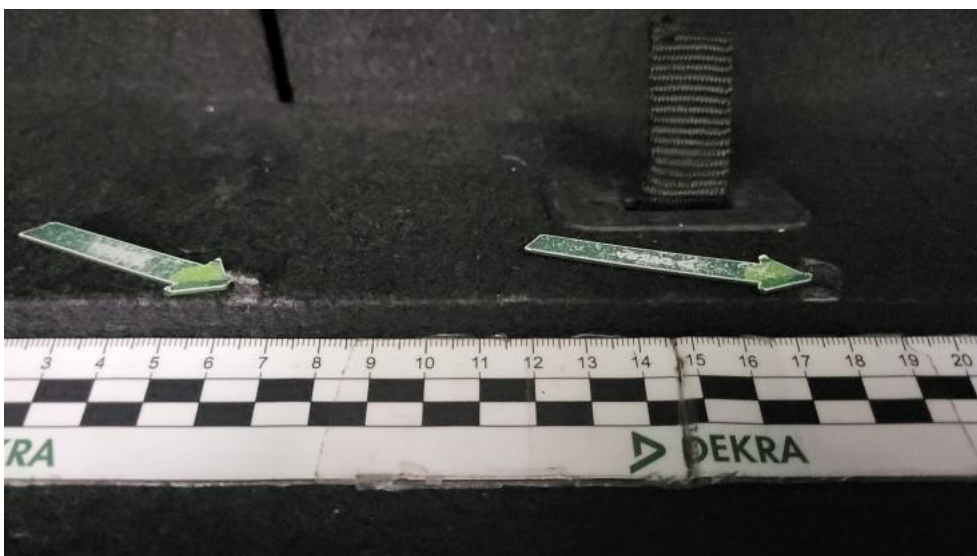
Fot. 122.

Wykładzina podłogi bagażnika - Pęknięcie/rozerwanie 1

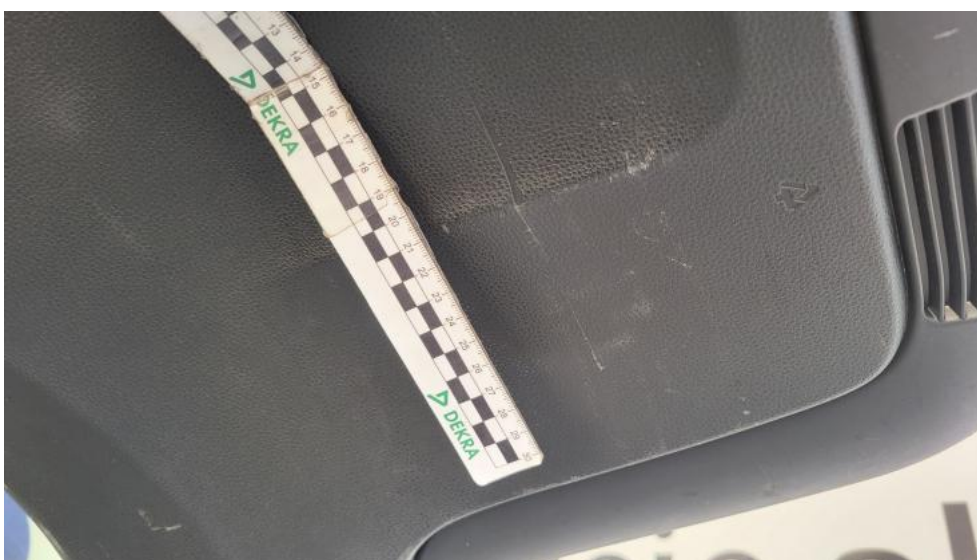
Fot. 126.
Wykładzina pokrywy tylnej() - Rysa/odprysk 3
