Nr zlecenia DEKRA: PKOL(W)/LODZ/01743/21/01/12  
Nr zlecenia/szkody: 16/023769  
Data zlecenia: 12-01-2021

| Producent | VOLVO |
| Model | S60 13-19 |
| VIN | YV1FS78C0G2397217 |

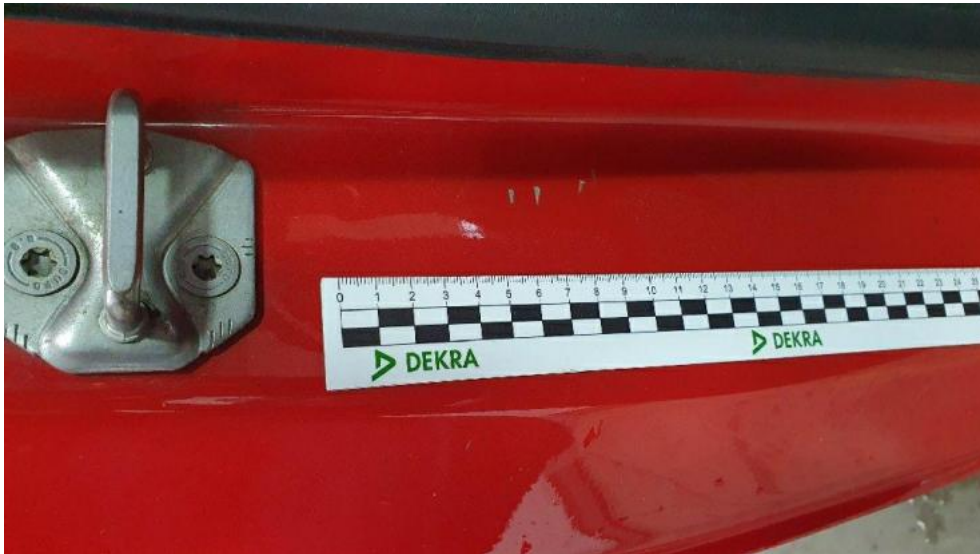
**Fot. 23.**  
Błotnik tylny prawy/ściana boczna prawa (Rysa/Odprysk)

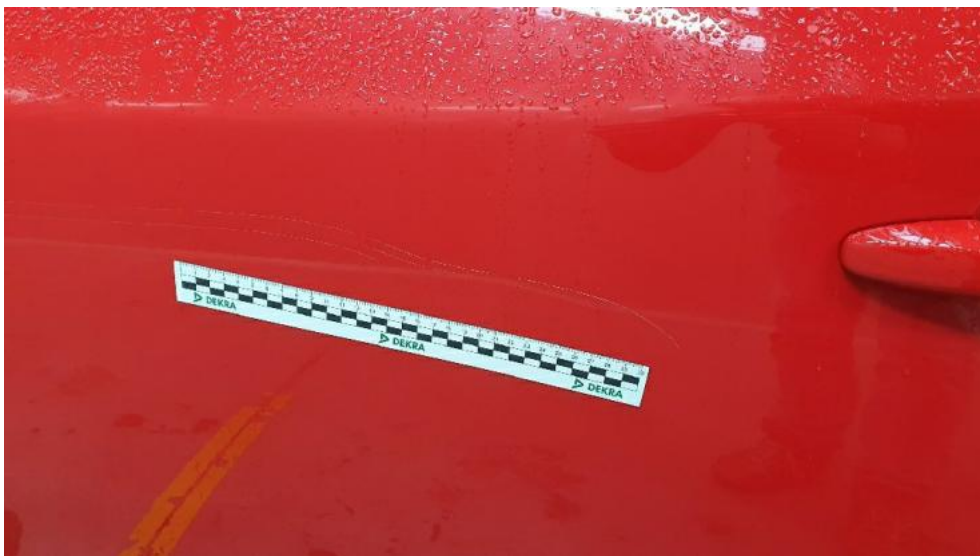
**Fot. 24.**  
Drzwi tylne lewe (Rysa/Odprysk)

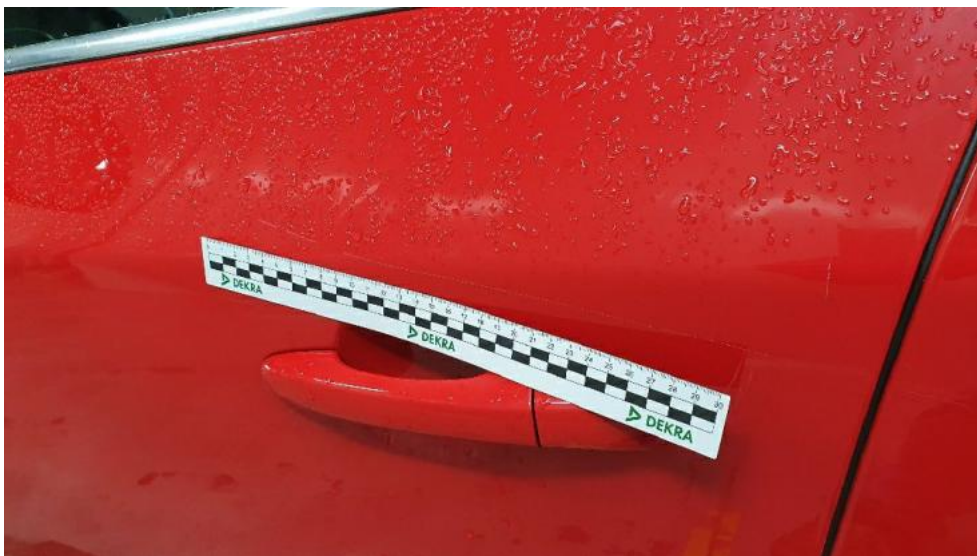
**Fot. 25.**  
Drzwi przednie lewe (Rysa/Odprysk)

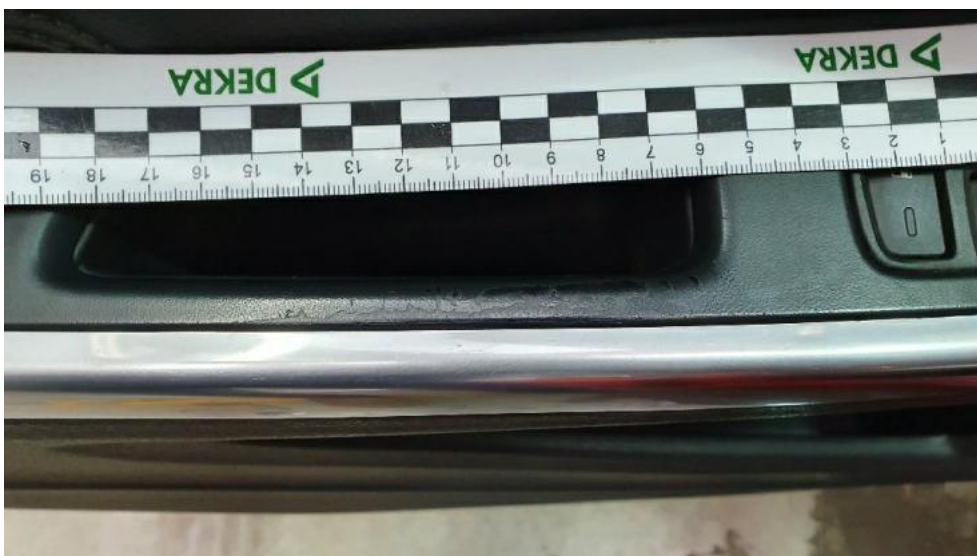
**Fot. 26.**  
Tapicerka drzwi przednich lewych (Przetarcie)

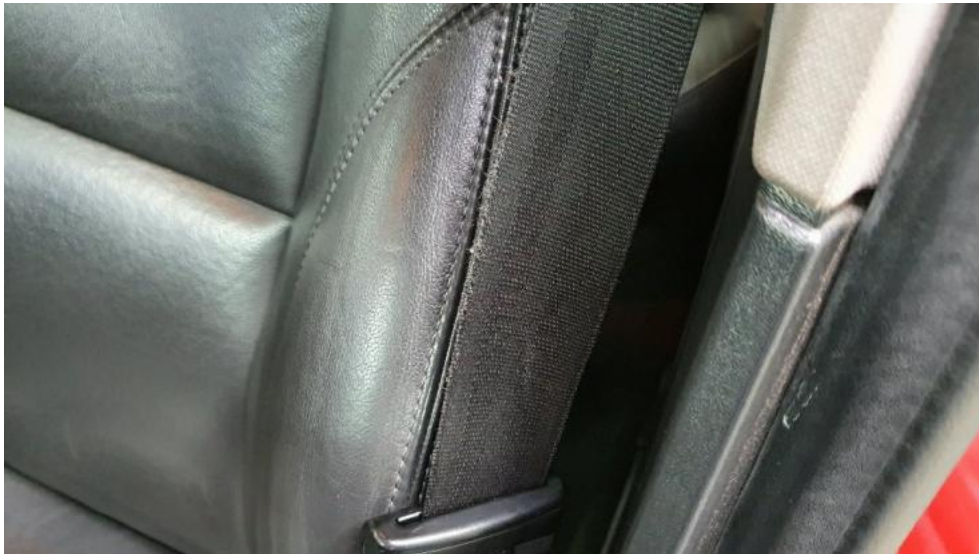
**Fot. 27.**

Pas bezpieczeństwa przedni lewy (Przetarcie)

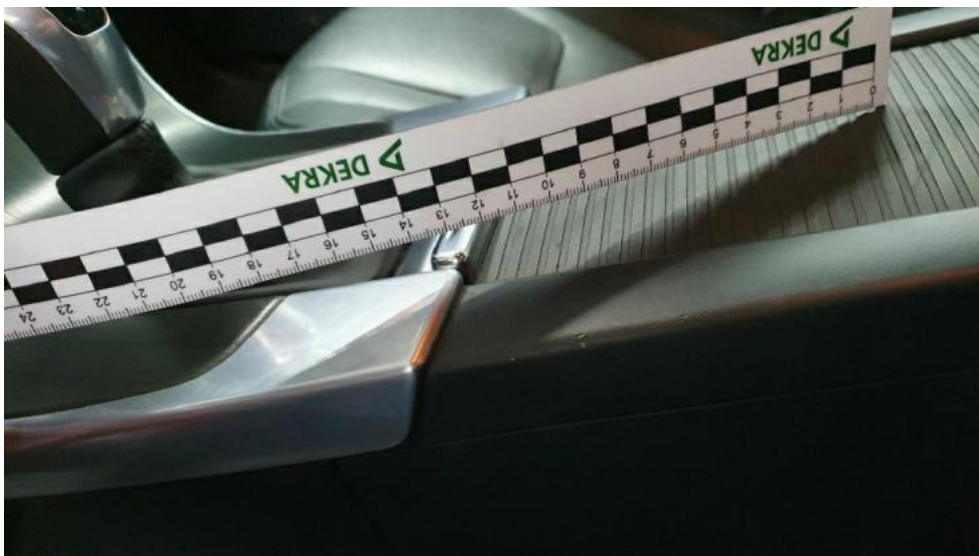
**Fot. 28.**

Konsola środkowa (Rysa/Odprysk)

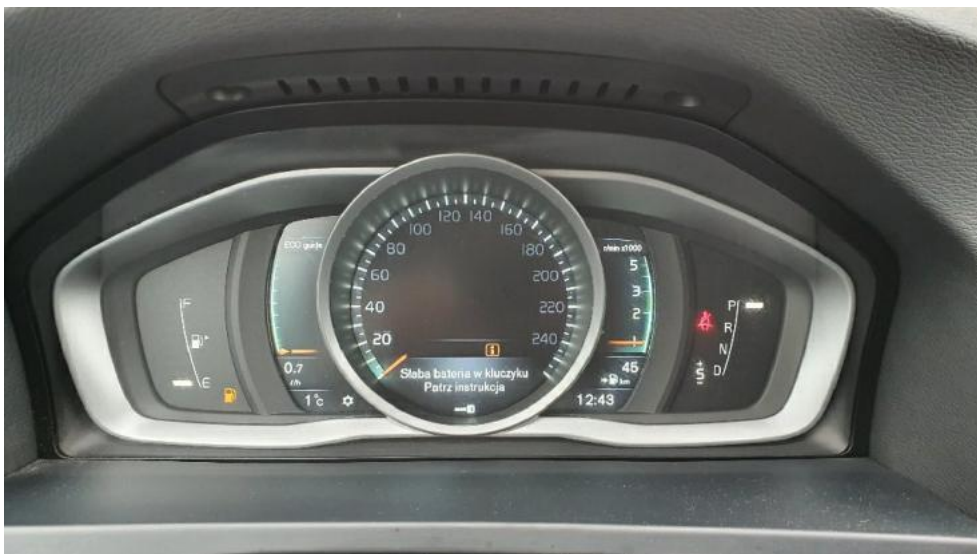
Słaba bateria w kluczyku.

**Fot. 30.**  
Bateria kluczyka do wymiany
