DEKRA's commission No. : PKOL(W)/LODZ/21621/26/03/11
 commission/ damage No. : 24/023282
 Date of commission: 11-03-2026

Group of objects (Eurotax)	cars
EC code (Eurotax)	0133135
Manufacturer	SKODA
Model	Fabia III Kombi 18-22
Type / version	Fabia 1.0 TSI Ambition
Body type	KOM
Number of doors / seats	5/5
Curb weight [kg]	1117
Gross vehicle weight [kg]	1602
Wheelbase 1/2	2470
Engine type	spark ignition
Pollution reduction system	GPF
Engine capacity [ccm]	999
Engine Power [hp/kW]	110/81
Gearbox	manual 6- gear
Registration /record No.	WZ589HV
VIN / serial number	TMBJR6NJ6LZ122411
Date of first registration	23-11-2020
Date of next. tech. test	05-02-2027
Year of manufacture	2020 (year has been verified with the manufacturer's base)
Readout [km]	414 277 (read)
Body color / type of coating	grafitowy/double-layered, metallized

PHOTOGRAPHIC DOCUMENTATION

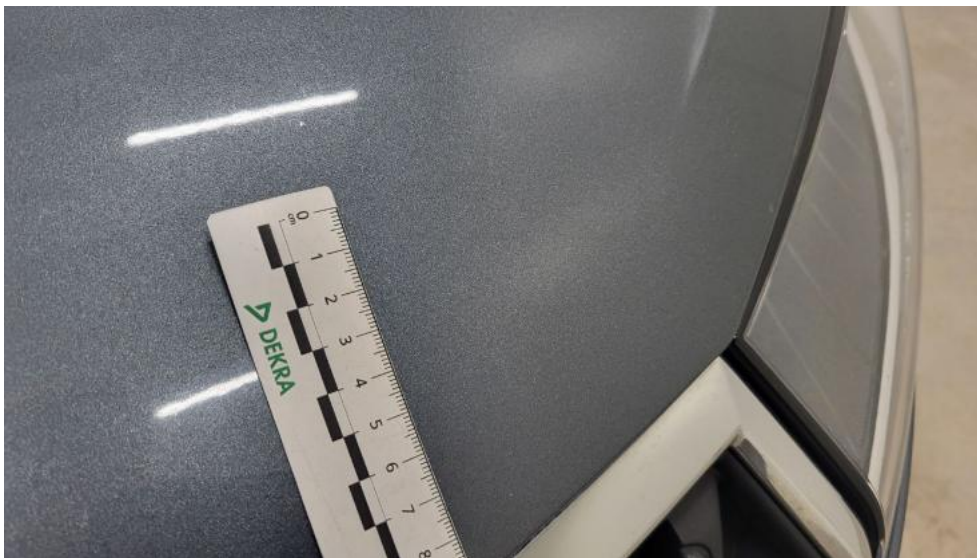
Photo 43.
Pokrywa komory silnika - Rysa/odprysk 1

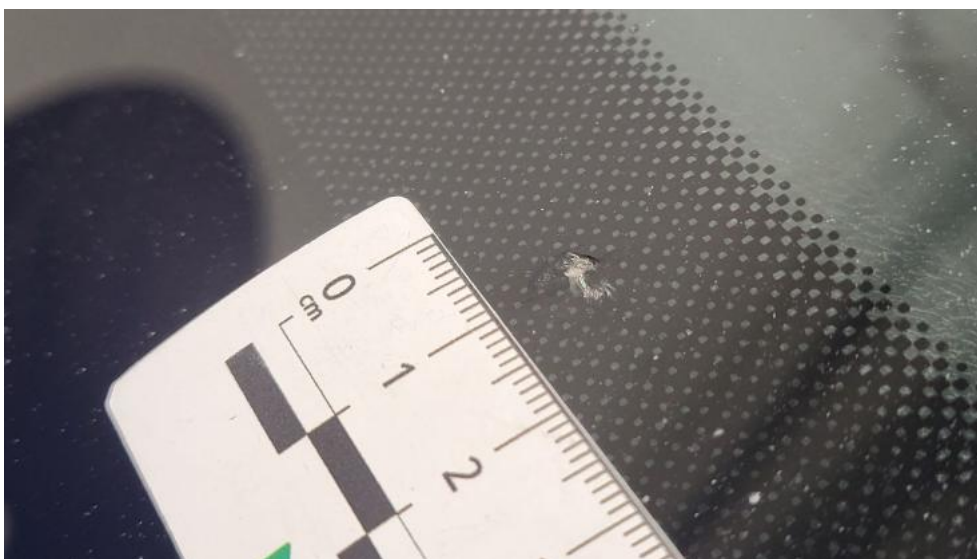
Photo 45.
Szyba czołowa - Pęknięcie/rozerwanie 1

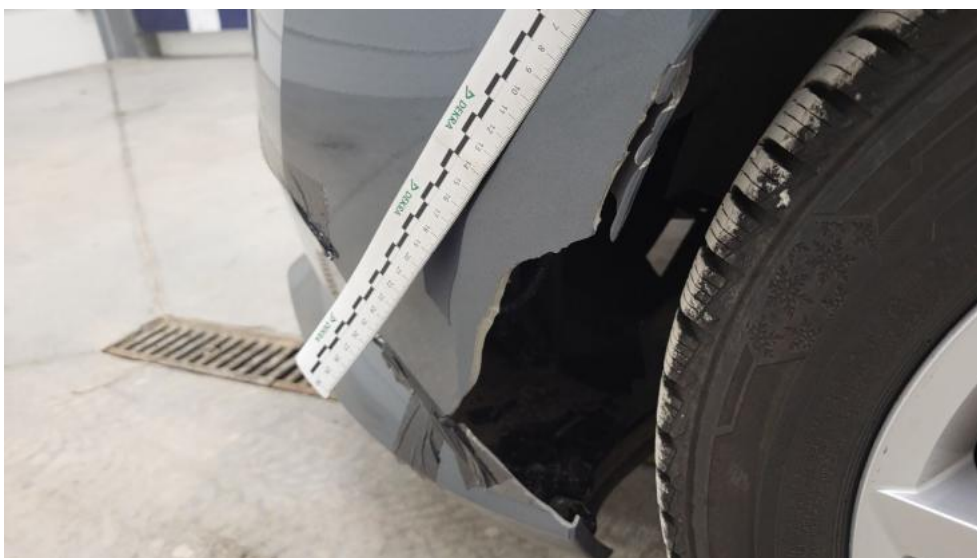
Photo 46.
Zderzak - Pęknięcie/rozerwanie 1

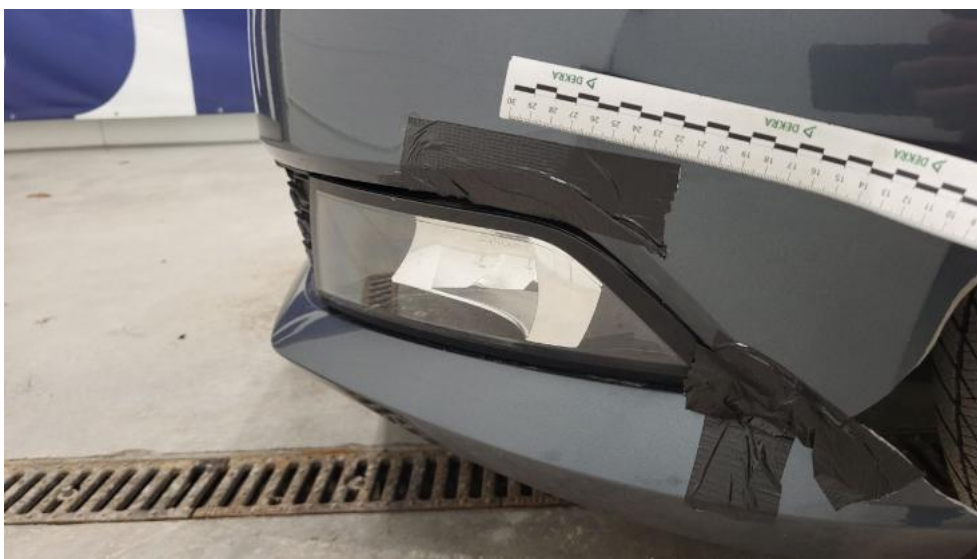
Photo 47.
Zderzak - Inne 1

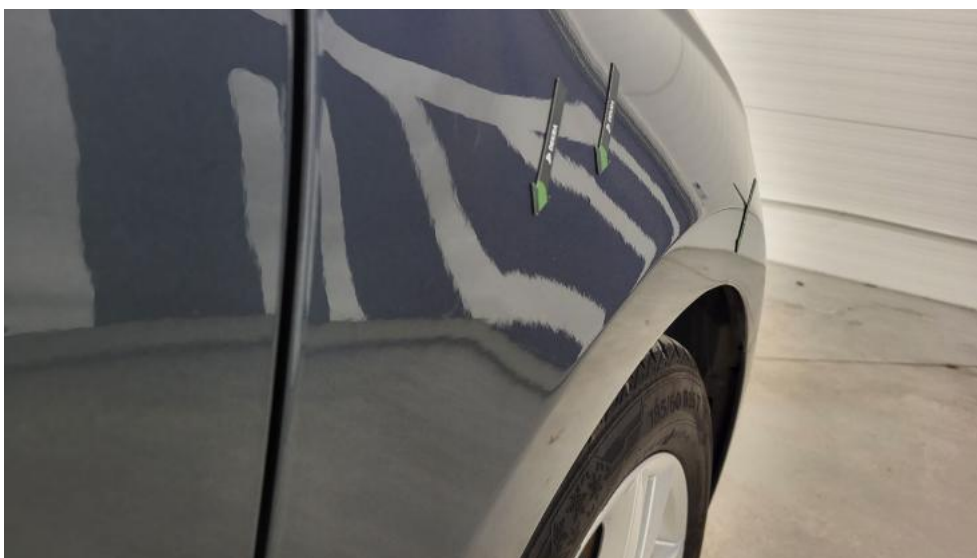
Photo 48.
Błotnik przedni P - Wgniecenie/odkształcenie 1

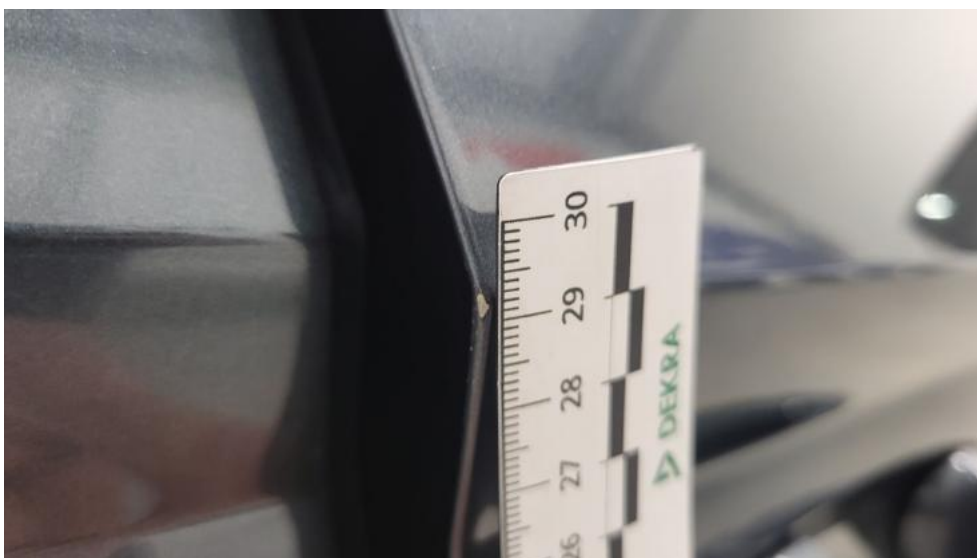
Photo 50.

Drzwi przednie P - Rysa/odprysk 1

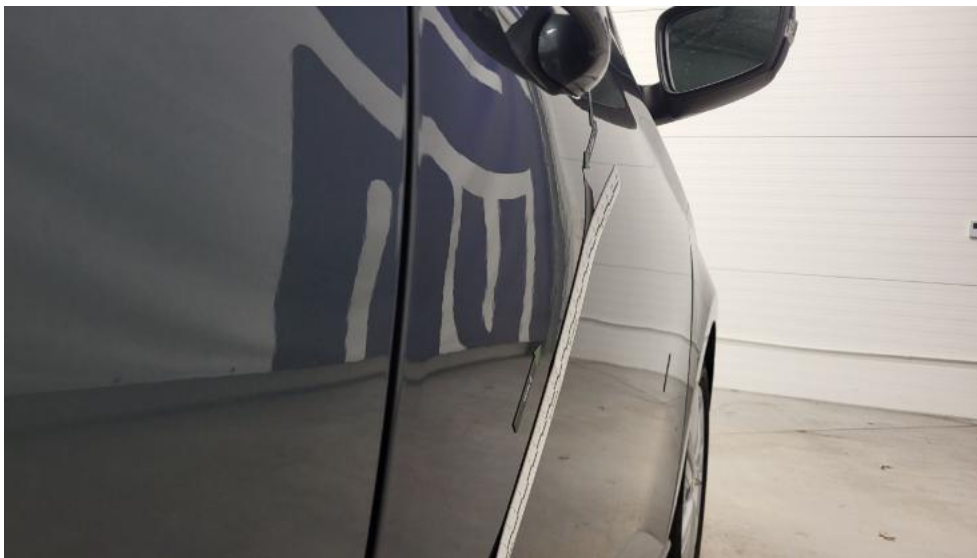
Photo 51.

Drzwi przednie P - Wgniecenie/odkształcenie 1

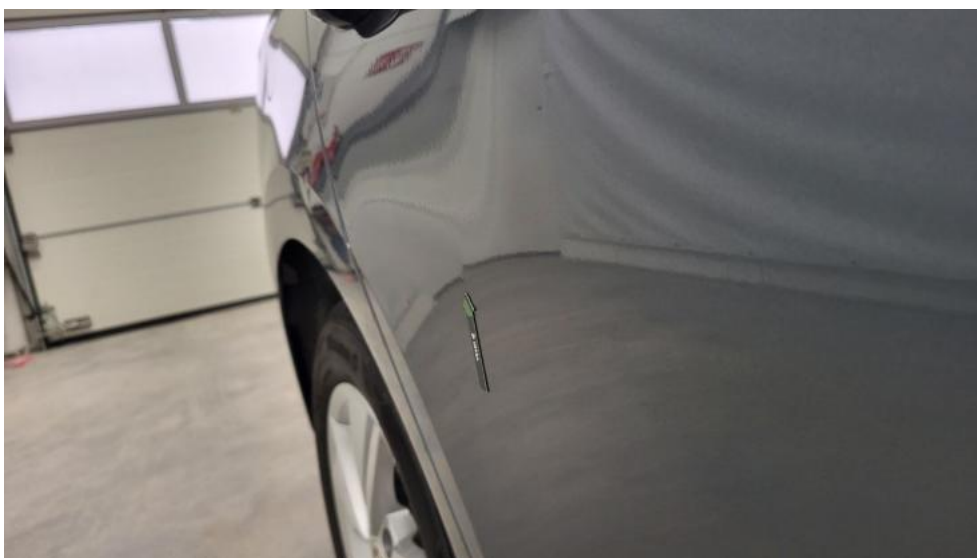
Photo 52.

Drzwi tylne P - Wgniecenie/odkształcenie 1

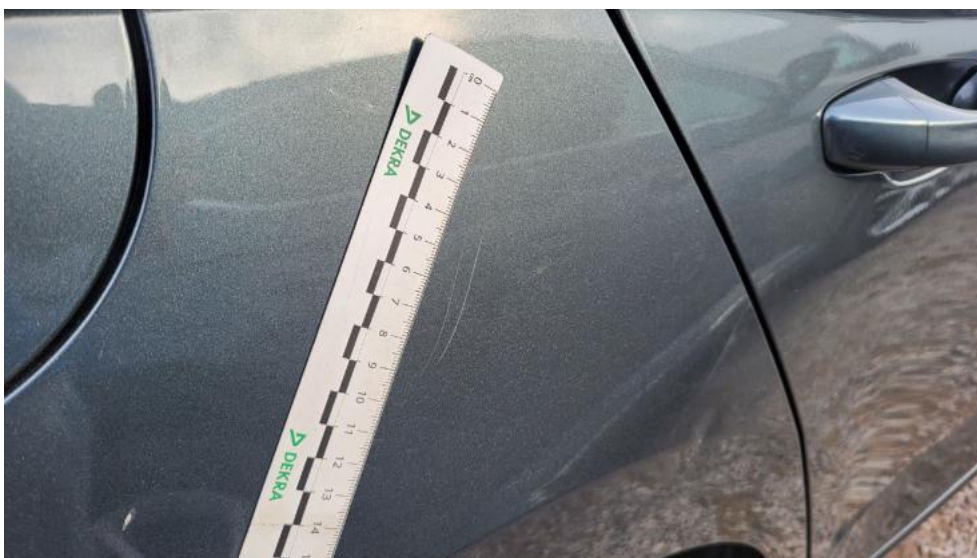
Photo 54.

Błotnik tylny P / Ściana boczna P - Rysa/odprysk 1

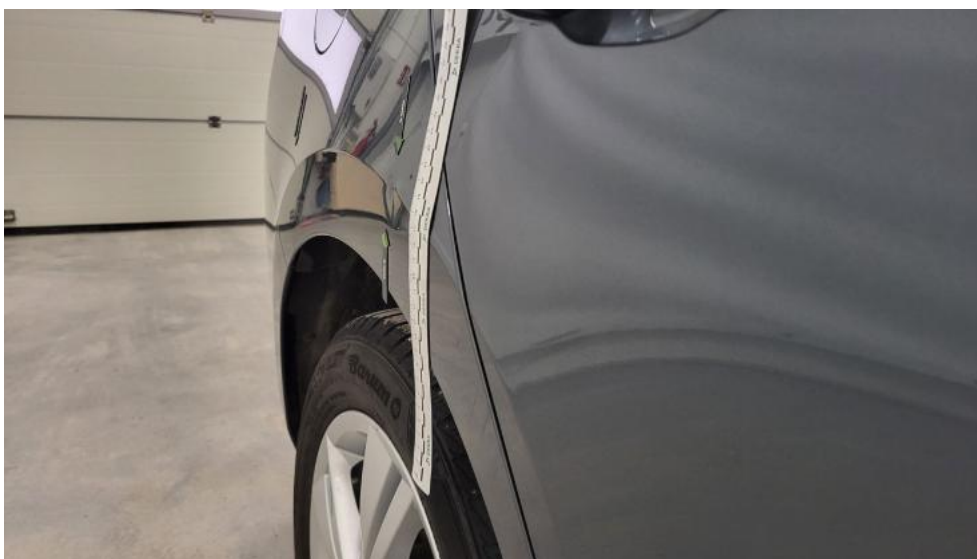
Photo 55.
Błotnik tylny P / Ściana boczna P - Wgniecenie/odkształcenie 1

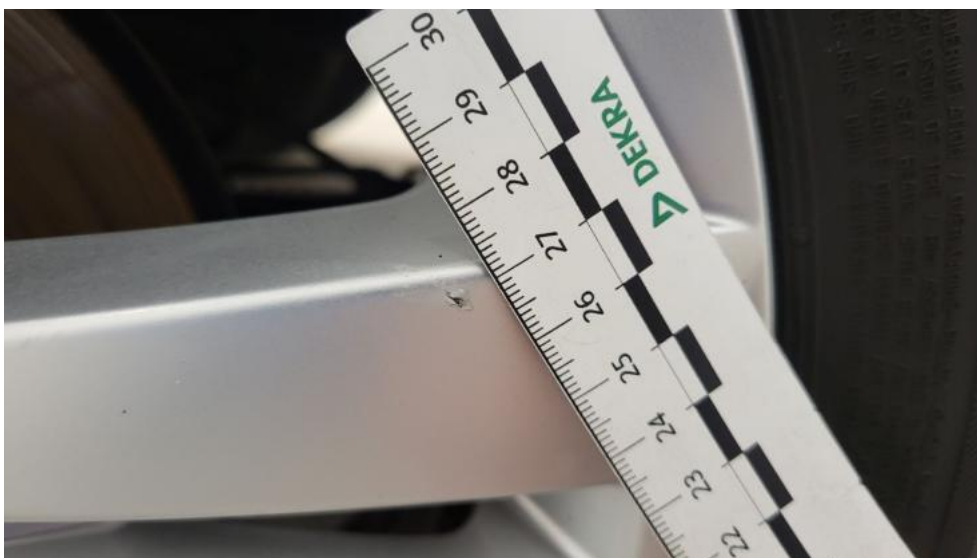
Photo 56.
Felga aluminiowa tylna P - Rysa/odprysk 1

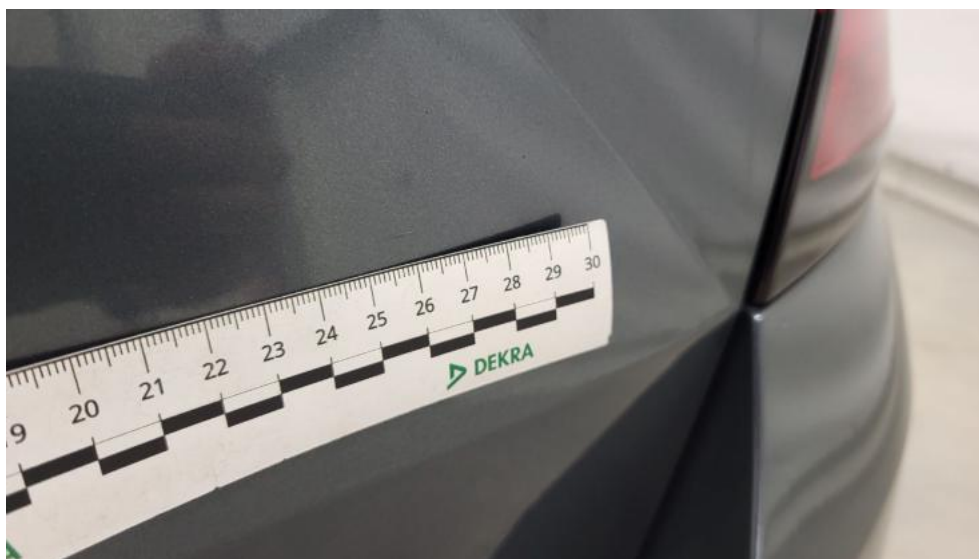
Photo 59.

Pokrywy bagażnika - Rysa/odprysk 1

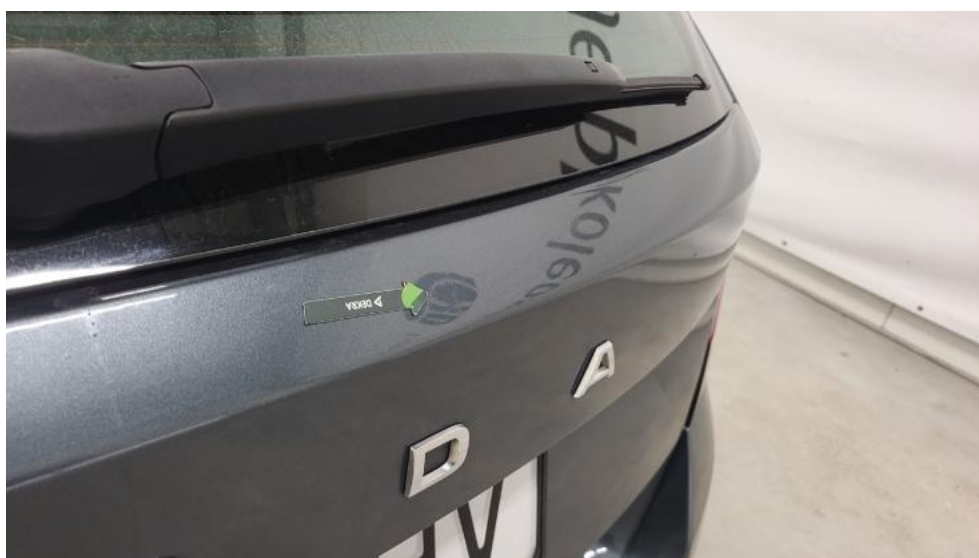
Photo 60.

Pokrywy bagażnika - Wgniecenie/odkształcenie 1

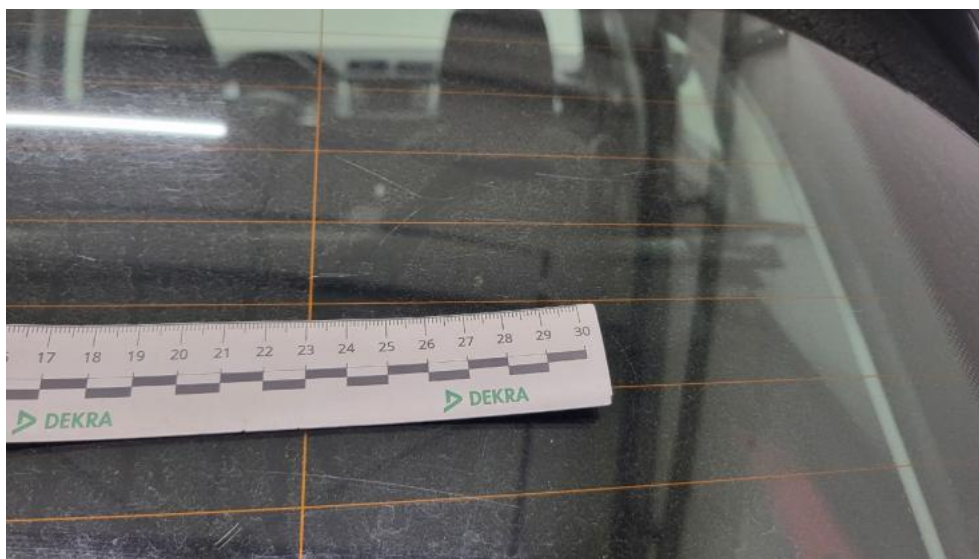
Photo 61.
Szyba tylna - Rysa/odprysk 1

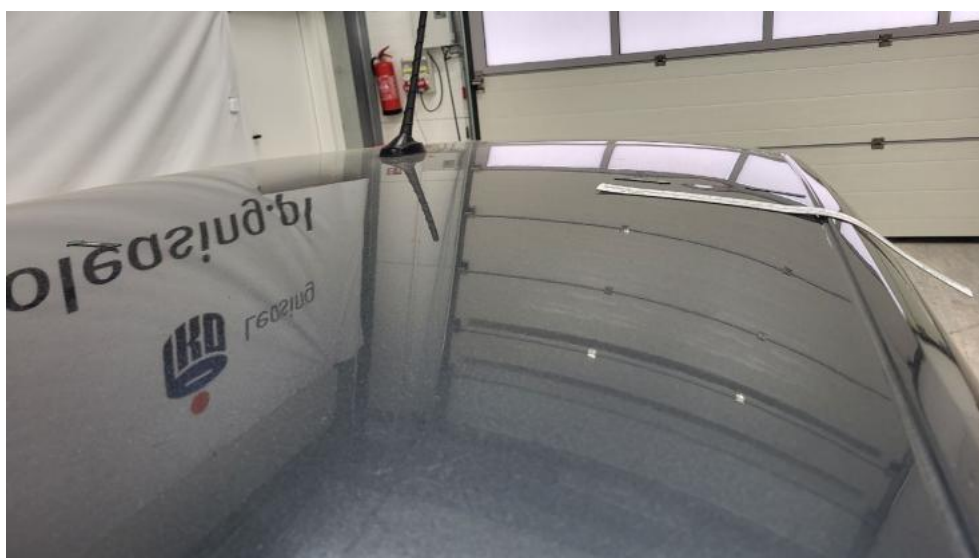
Photo 62.
Dach - Wgniecenie/odkształcenie 1

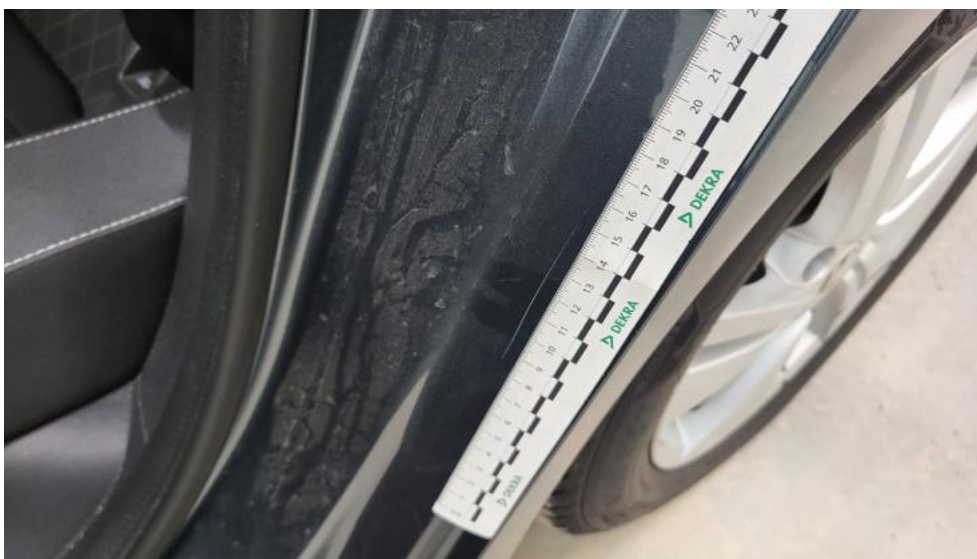
Photo 63.
Błotnik tylny L / Ściana boczna L - Rysa/odprysk 1

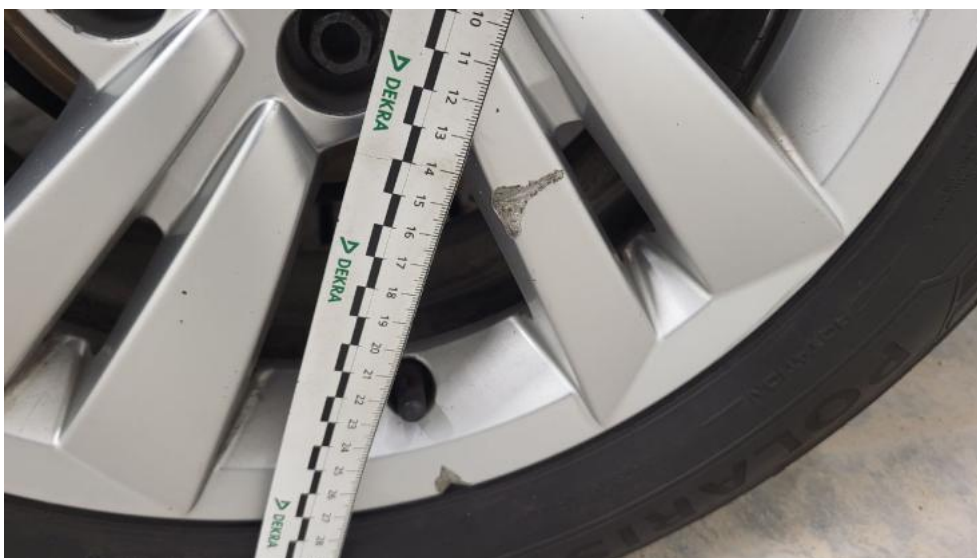
Photo 64.
Felga aluminiowa tylna L - Rysa/odprysk 1

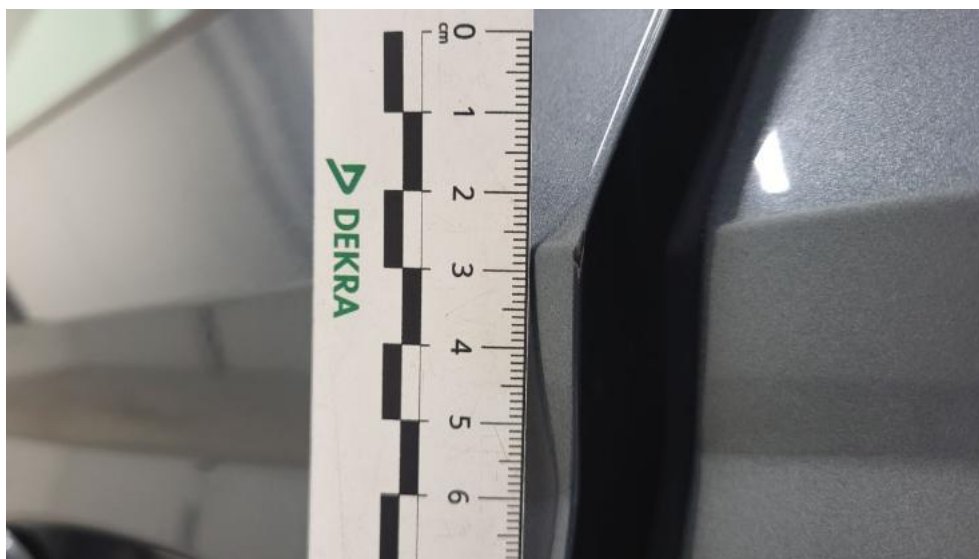
Photo 65.

Drzwi przed L - Rysa/odprysk 1

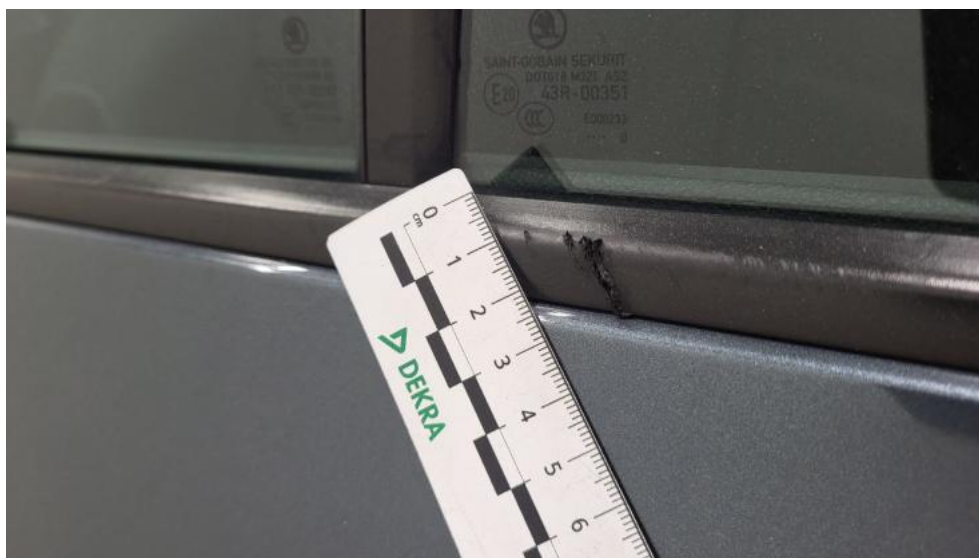
Photo 66.

Listwa drzwi tylnych L - Rysa/odprysk 1

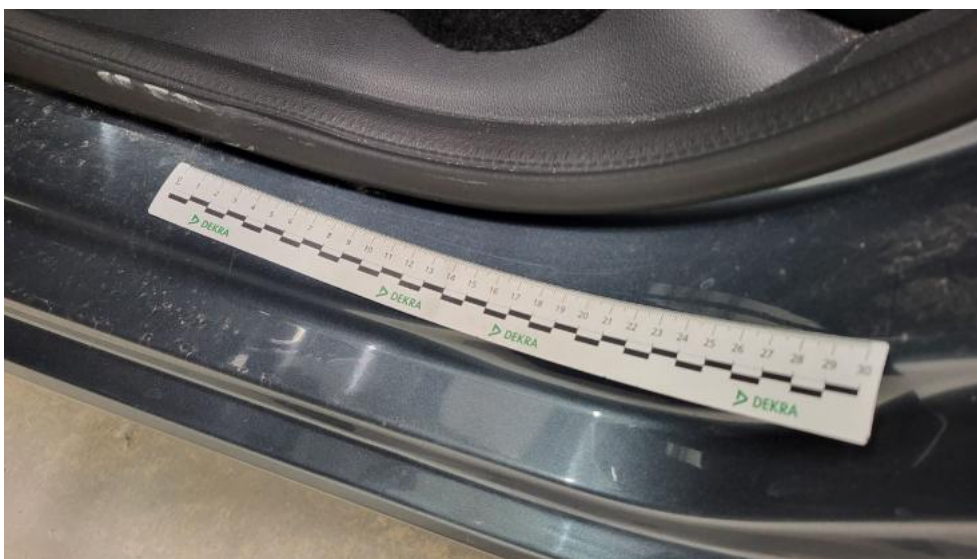
Photo 67.
Próg L - Rysa/odprysk 1

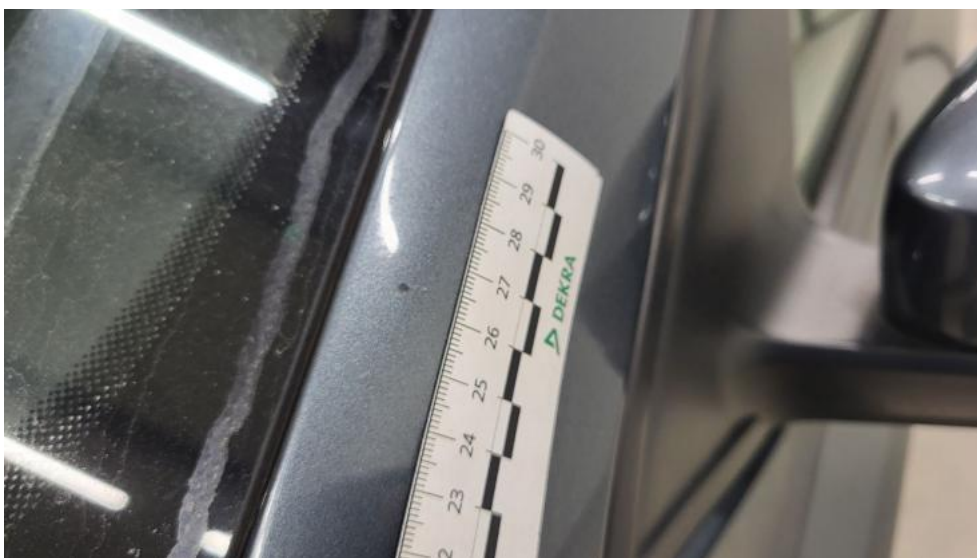
Photo 68.
Słupek przedni L - Rysa/odprysk 1

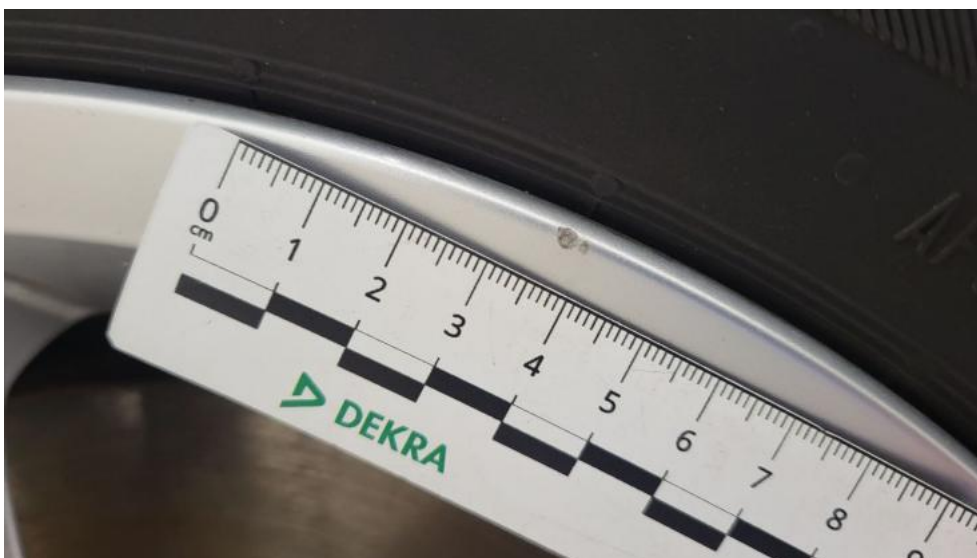
Photo 70.
Felga Aluminiowa przednia L - Rysa/odprysk 1

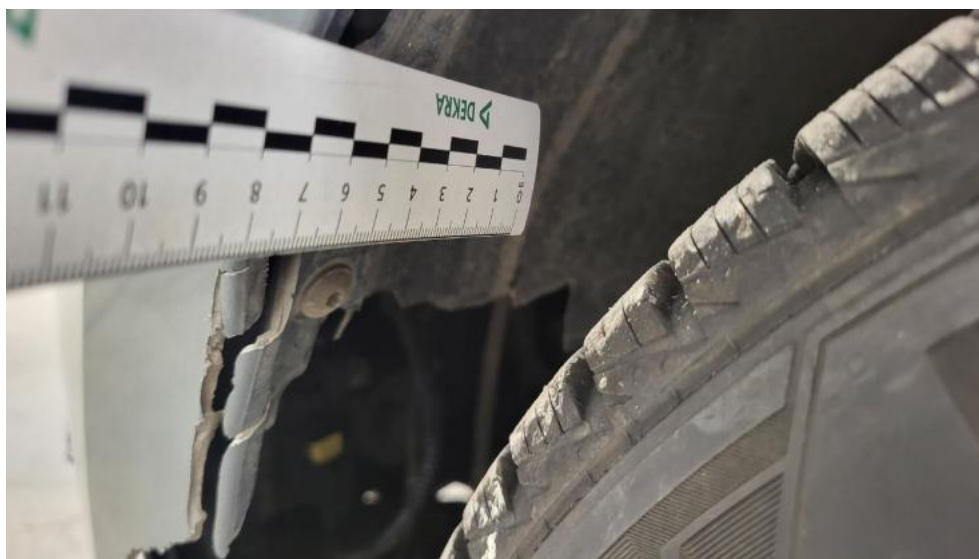
Photo 71.
Nadkole przednie L - Pęknięcie/rozerwanie 1

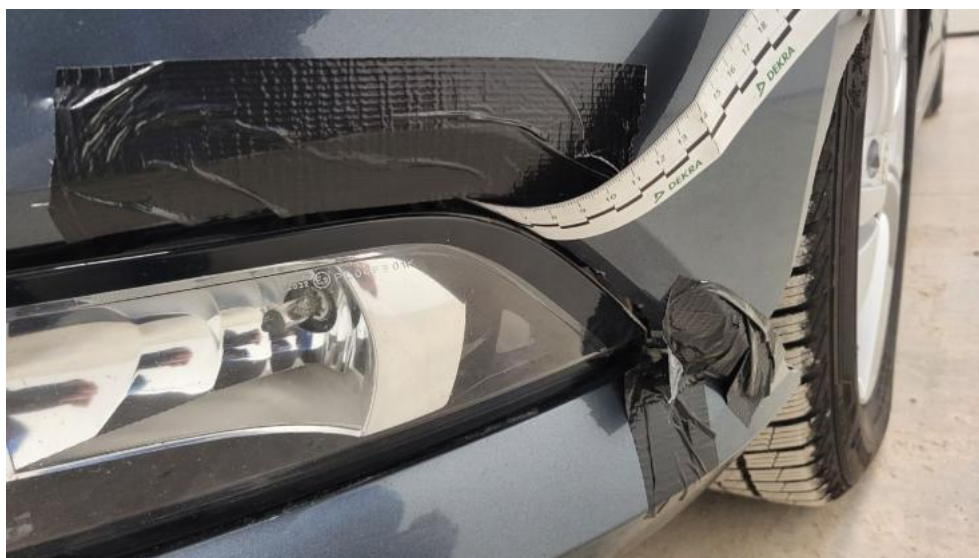
Photo 72.
Reflektor przeciwmgielny L - Inne 1

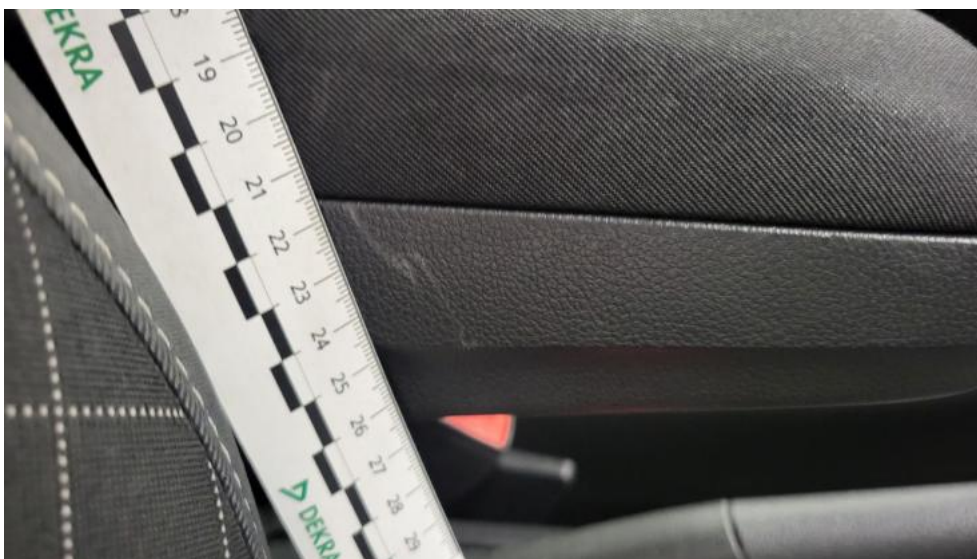
Photo 73.
Podłokietnik środkowy przedni - Rysa/odprysk 1

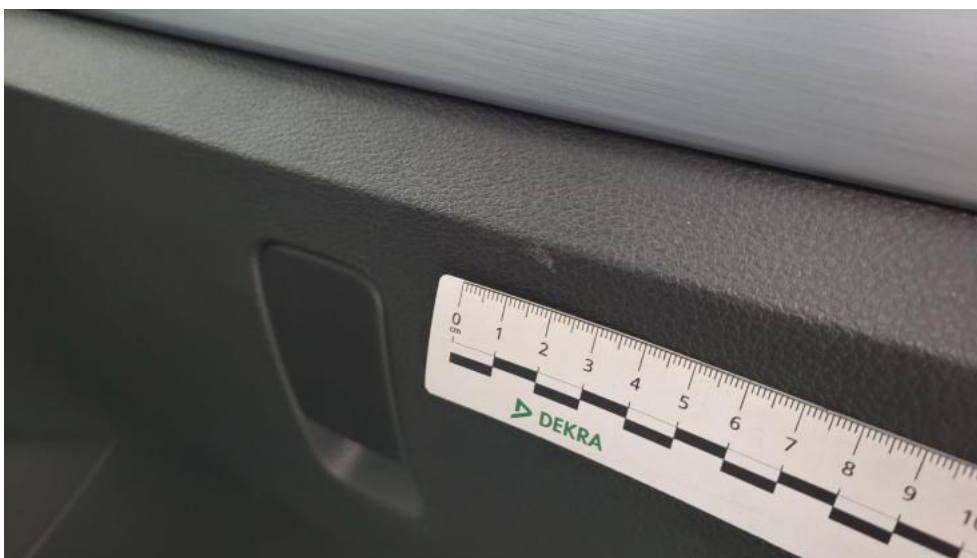
Photo 74.
Pokrywa schowka deski rozdź - Rysa/odprysk 1

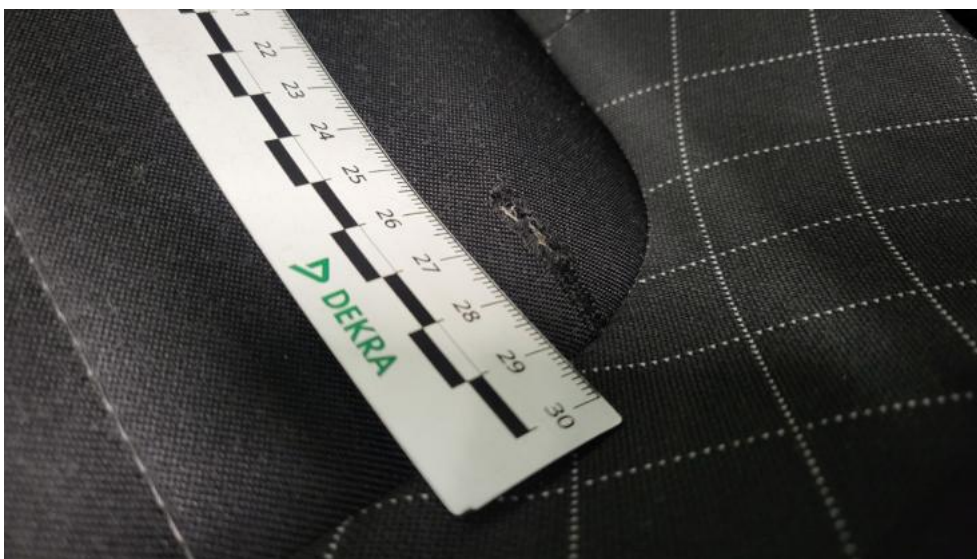
Photo 75.

Fotel prz. lew. - Pęknięcie/rozerwanie 1

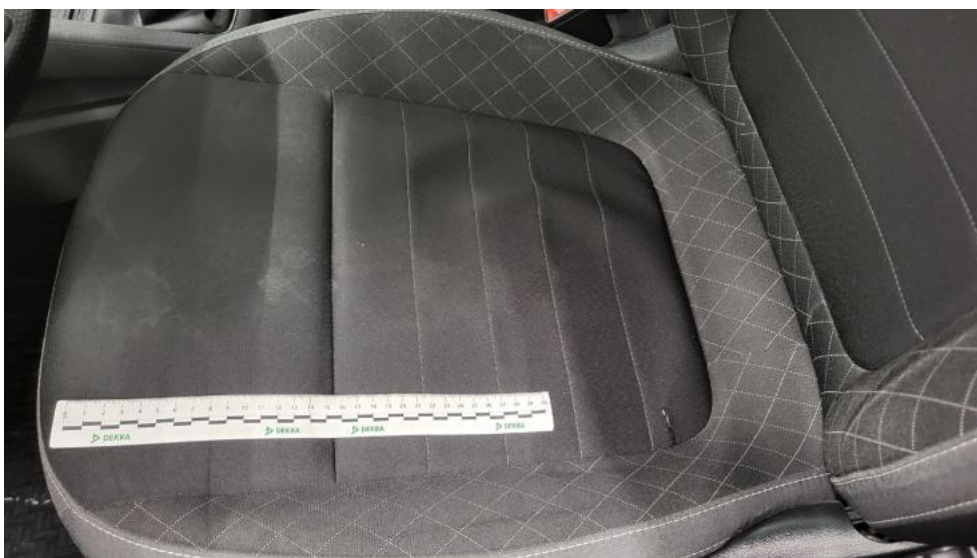
Photo 76.

Fotel prz. lew. - Inne 1

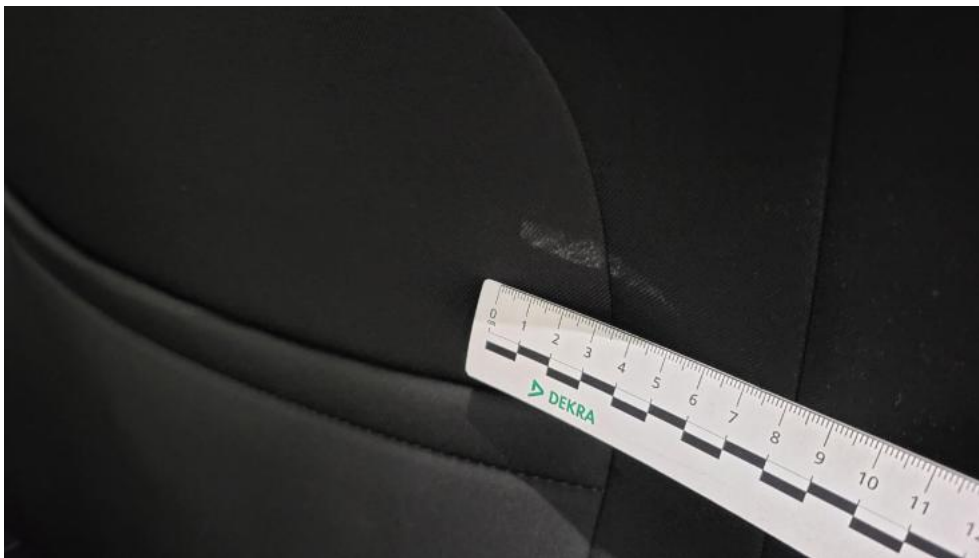
Photo 77.
Fotel prz. praw. - Inne 1

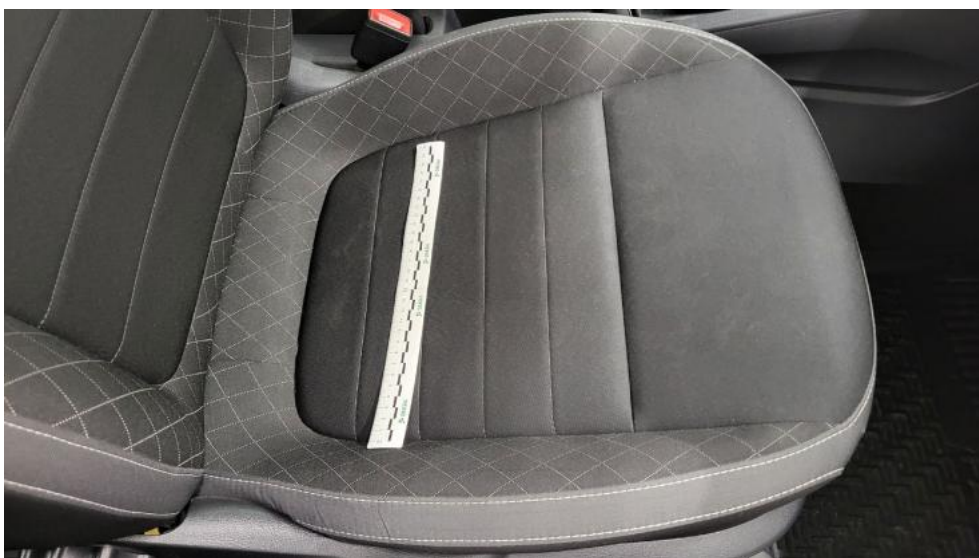
Photo 78.
Fotel prz. praw. - Inne 2

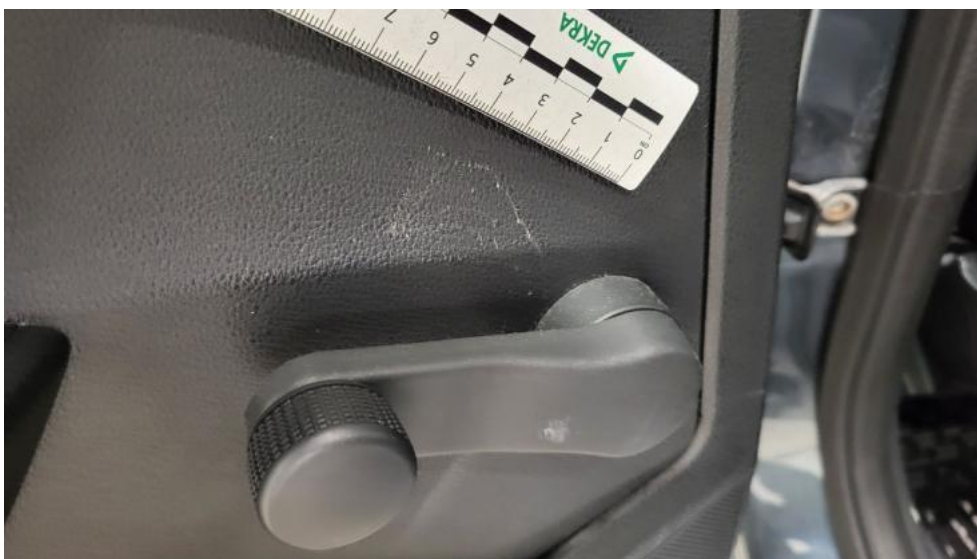
Photo 79.
Tapicerka drzwi tylnych L - Rysa/odprysk 1

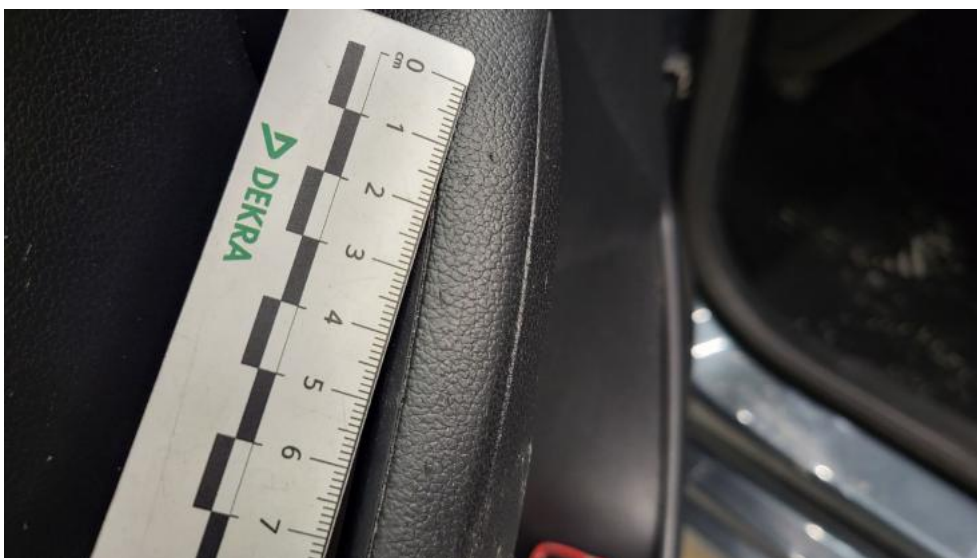
Photo 80.
Uchwyt drzwi prze L - Rysa/odprysk 1

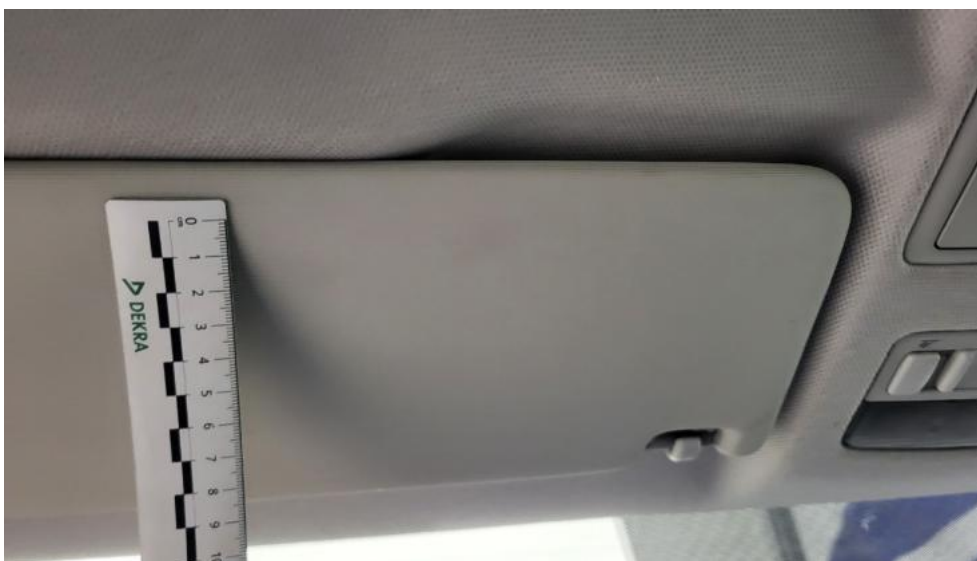
Photo 81.
Osłona p/słoneczna lewa - Inne 1

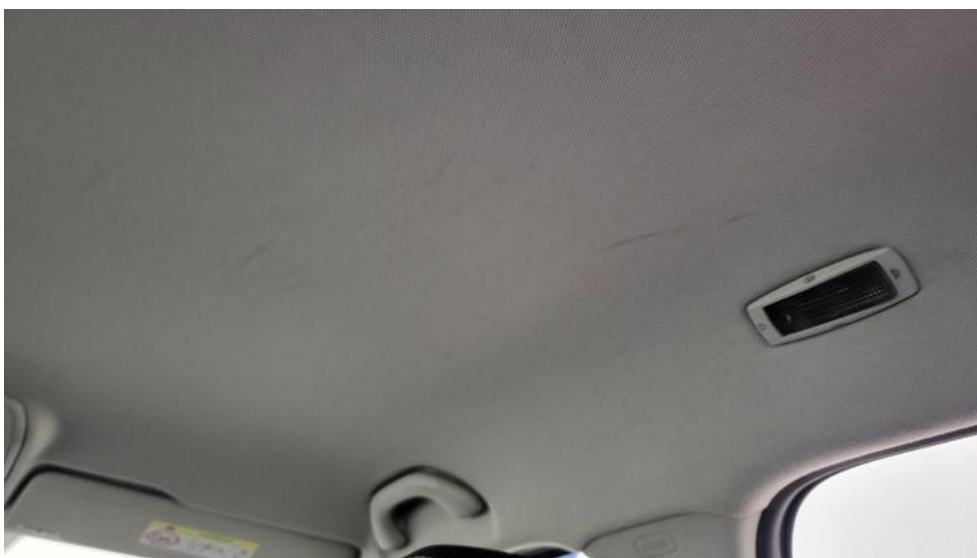
Photo 82.
Podsufitka - Inne 1

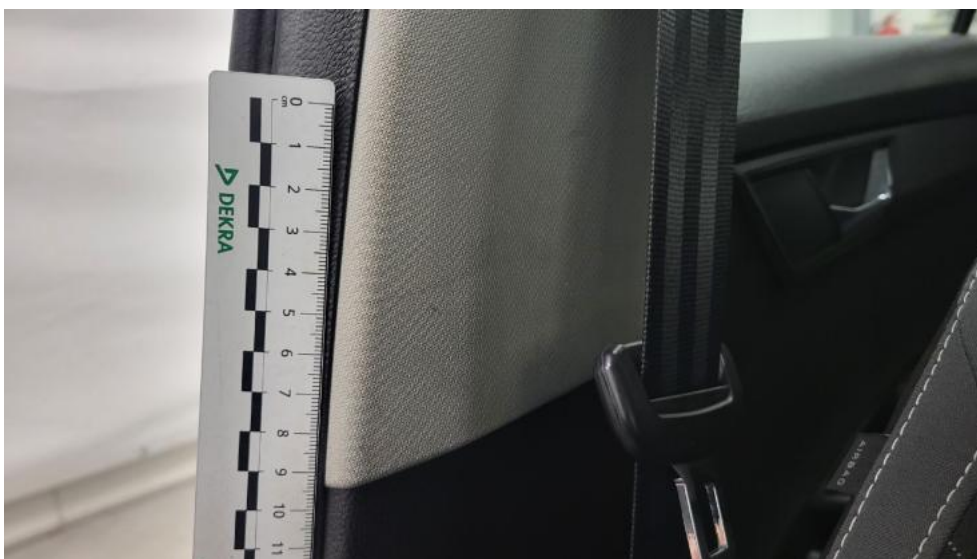
Photo 83.

Wykładzina(y) słupka środkowego P - Inne 1
