Nr zlecenia DEKRA: PKOL(W)/LODZ/25408/26/03/23
Nr zlecenia/szkody: 22/032652
Data zlecenia: 23-03-2026

PKO Leasing SA
Świętokrzyska 36
00-116 Warszawa

Dane pojazdu

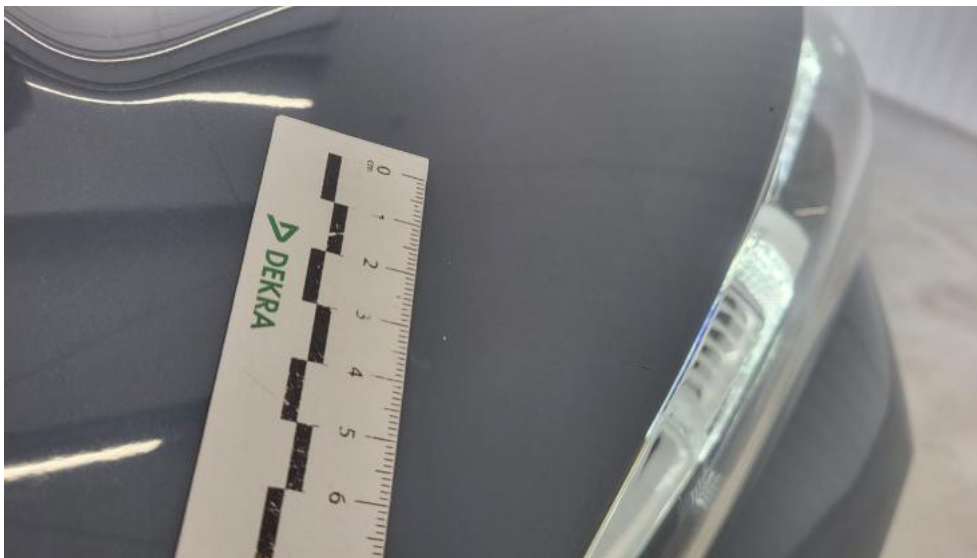
Fot. 41.
Pokrywa komory silnika - Rysa/odprysk 1

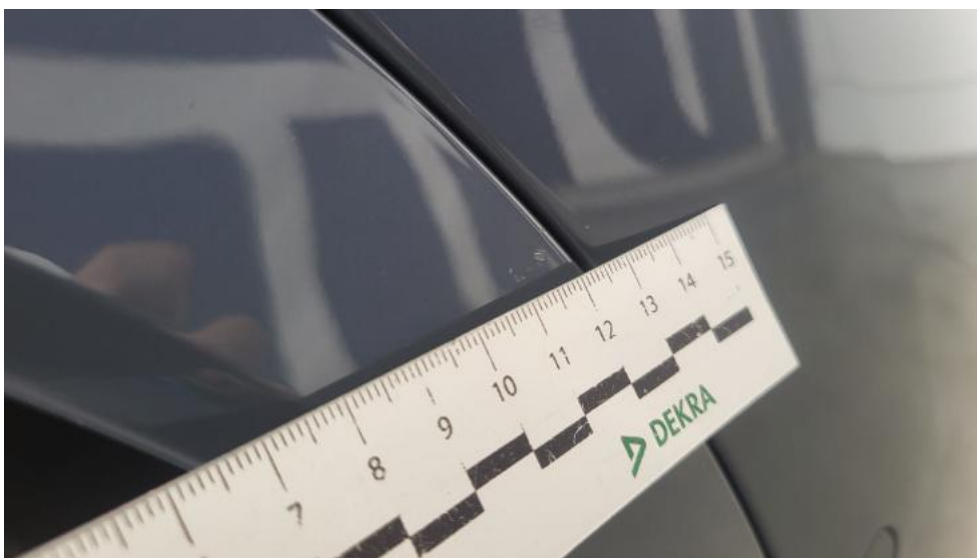
Fot. 42.
Listwa błotnika przedniego P - Rysa/odprysk 1

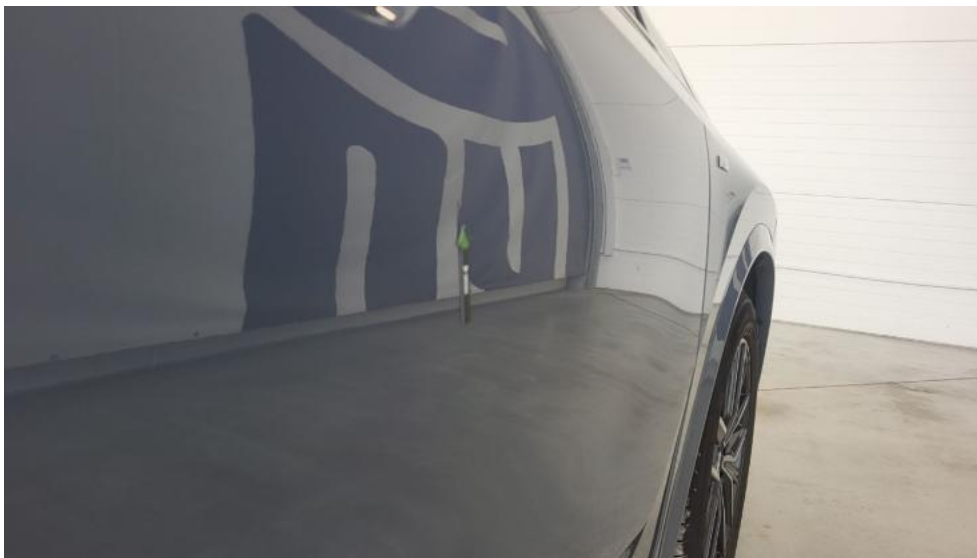
Fot. 43.
Drzwi przednie P - Wgniecenie/odkształcenie 1

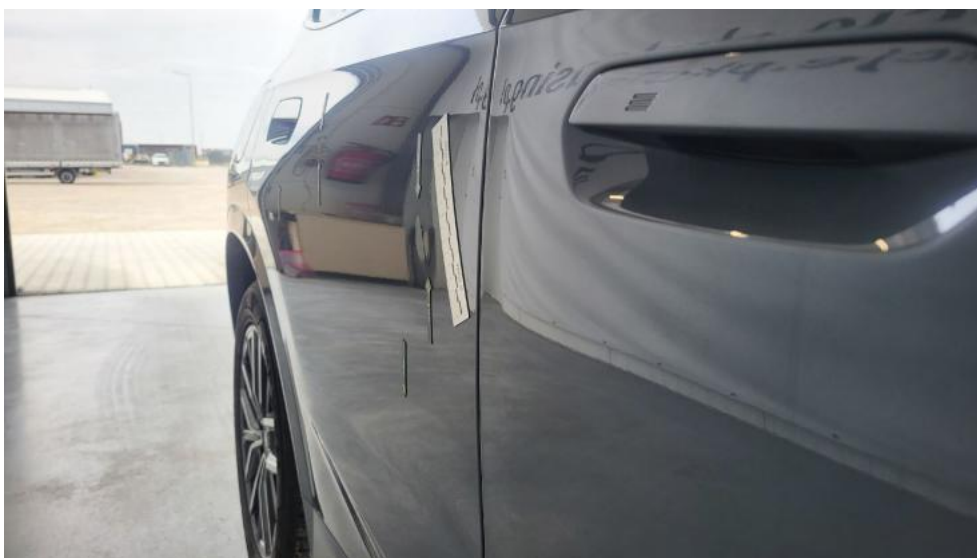
Fot. 44.
Drzwi tylne P - Wgniecenie/odkształcenie 1

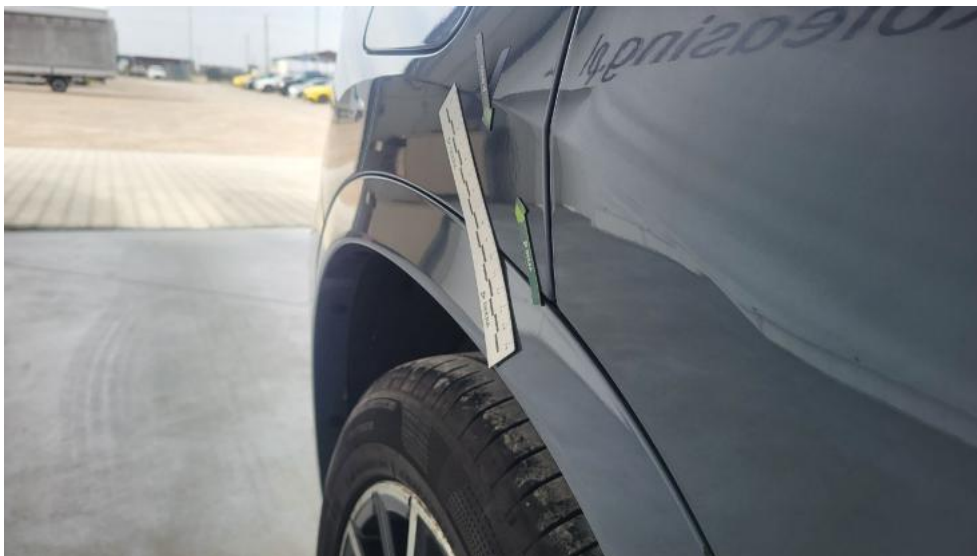
Fot. 45.
Błotnik tylny P / Ściana boczna P - Wgniecenie/odkształcenie 1

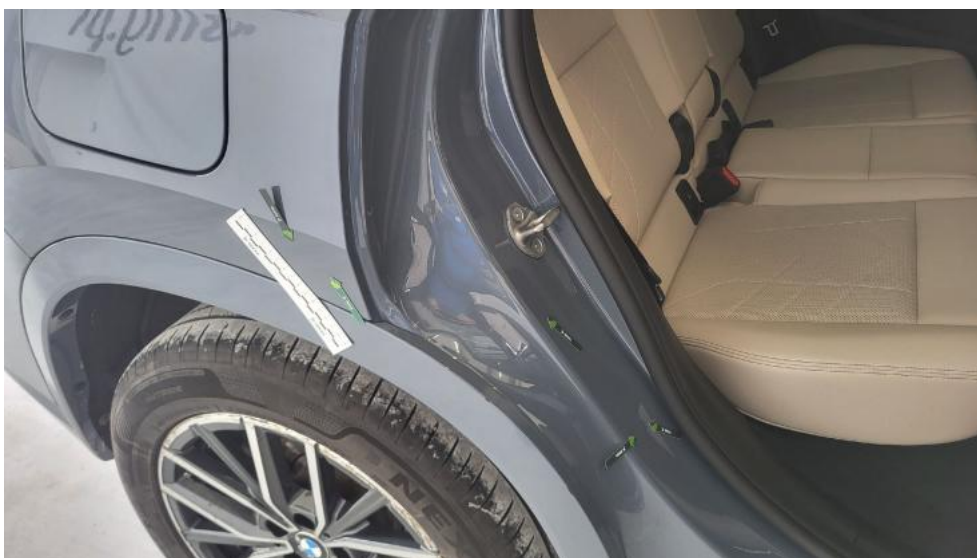
Fot. 46.
Błotnik tylny P / Ściana boczna P - Wgniecenie/odkształcenie 2

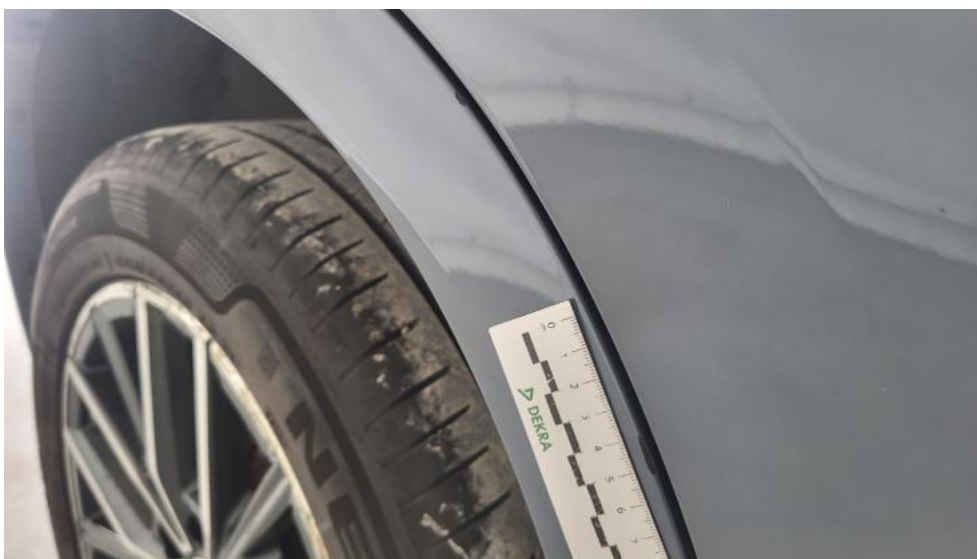
Fot. 47.

Listwa krawędzi błotnika tył P - Rysa/odprysk 1

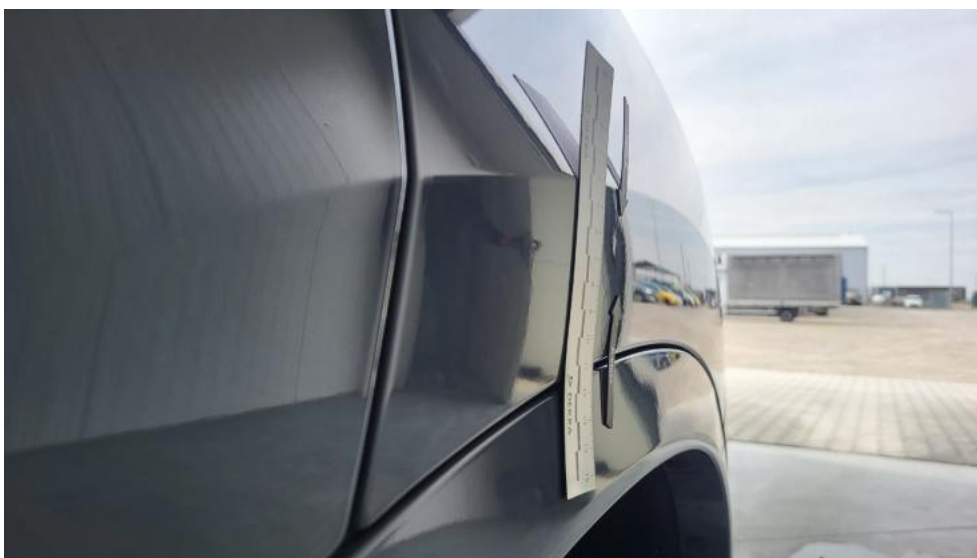
Fot. 48.

Błotnik tylny L / Ściana boczna L - Wgniecenie/odkształcenie 1

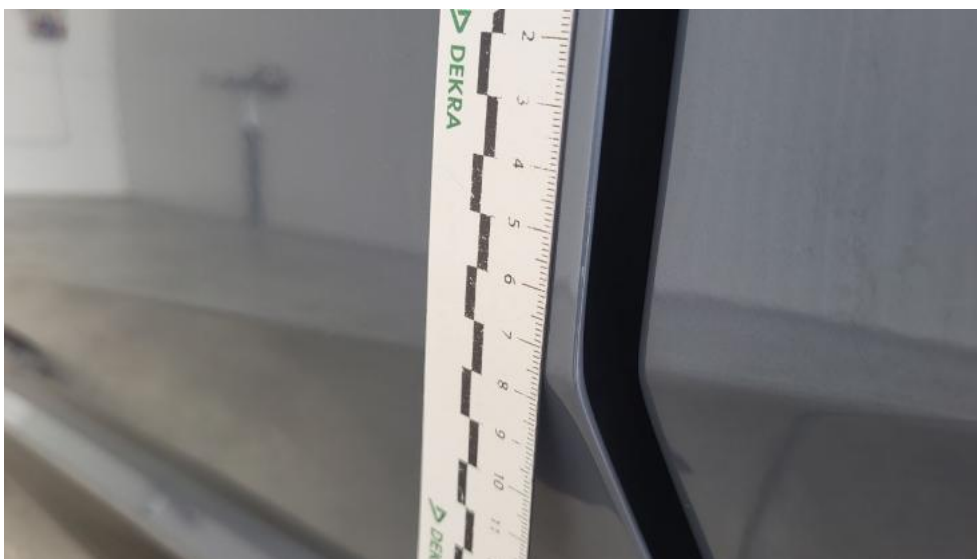
Fot. 49.
Drzwi przed L - Rysa/odprysk 1

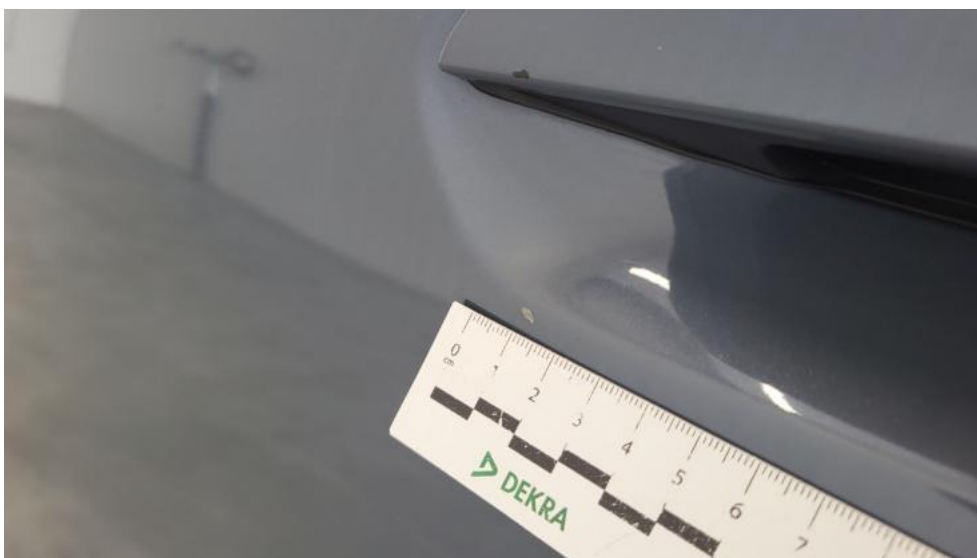
Fot. 50.
Drzwi przed L - Rysa/odprysk 2

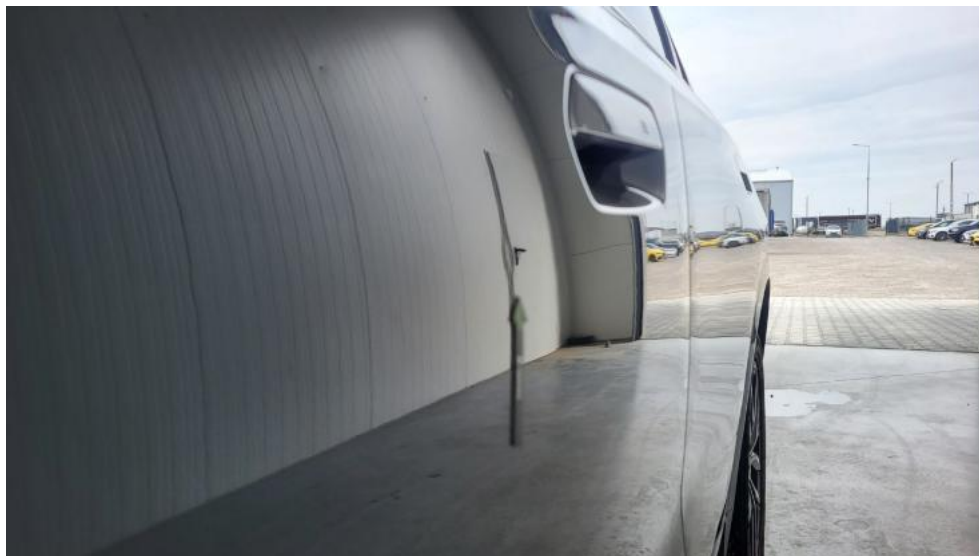
Fot. 51.
Drzwi przed L - Wgniecenie/odkształcenie 1

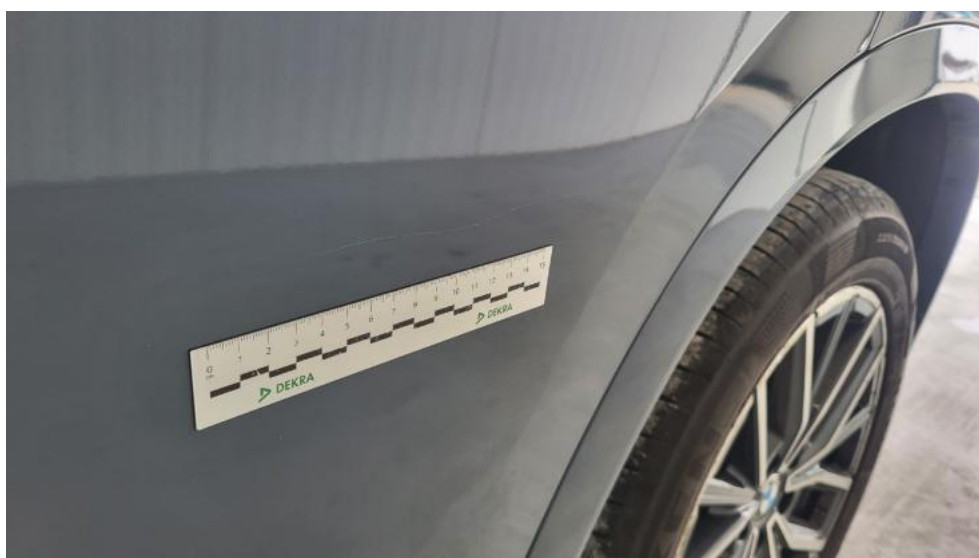
Fot. 52.
Drzwi tylne L - Rysa/odprysk 1

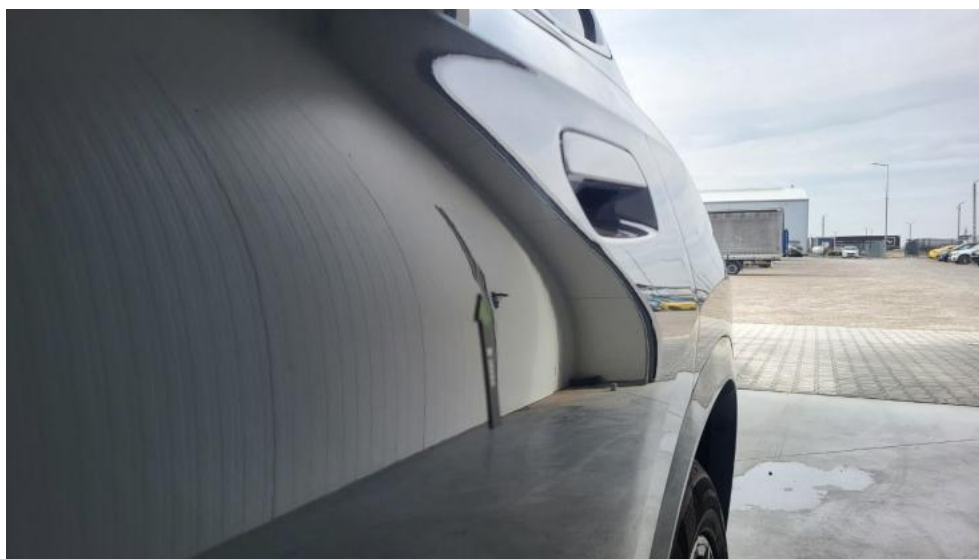
Fot. 53.
Drzwi tylne L - Wgniecenie/odkształcenie 1

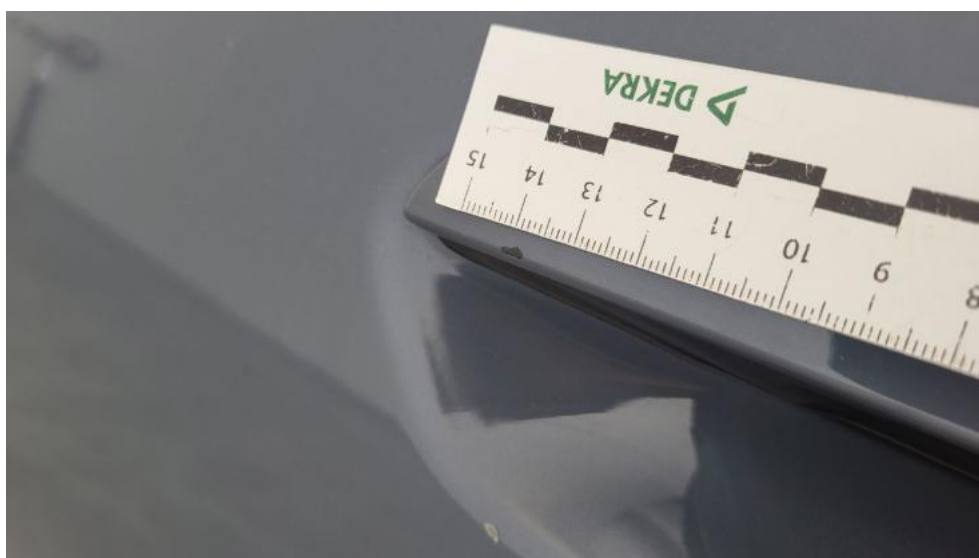
Fot. 54.
Klamka drzwi prz L - Rysa/odprysk 1
