DEKRA's commission No. : PKOL(W)/LODZ/01107/26/01/08  
commission/ damage No. : 23/046207  
Date of commission: 08-01-2026

Group of objects (Eurotax)	cars
EC code (Eurotax)	0156263
Manufacturer	NISSAN
Model	Leaf 22-25
Type / version	Leaf 40kWh N-Connecta
Body type	hatchback
Number of doors / seats	5/5
Curb weight [kg]	1529
Gross vehicle weight [kg]	1995
Wheelbase 1/2	2700
Engine type	elektryczny
Pollution reduction system	-
Engine capacity [ccm]	0
Engine Power [hp/kW]	150/110
Gearbox	automatic
Registration /record No.	SC252EE
VIN / serial number	SJNFAAZE1U0194238
Date of first registration	15-01-2024
Date of next. tech. test	15-01-2027
Year of manufacture	2023
Readout [km]	87 017 (read)
Body color / type of coating	gray/double-layered, metallized

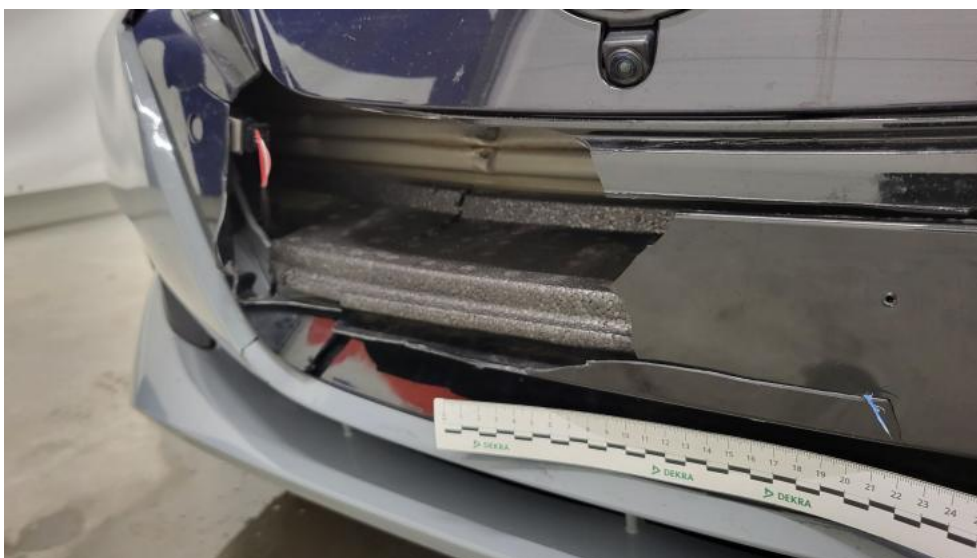
**Photo 46.**

Listwa śr zderzaka przedniego - Pęknięcie/rozerwanie 2

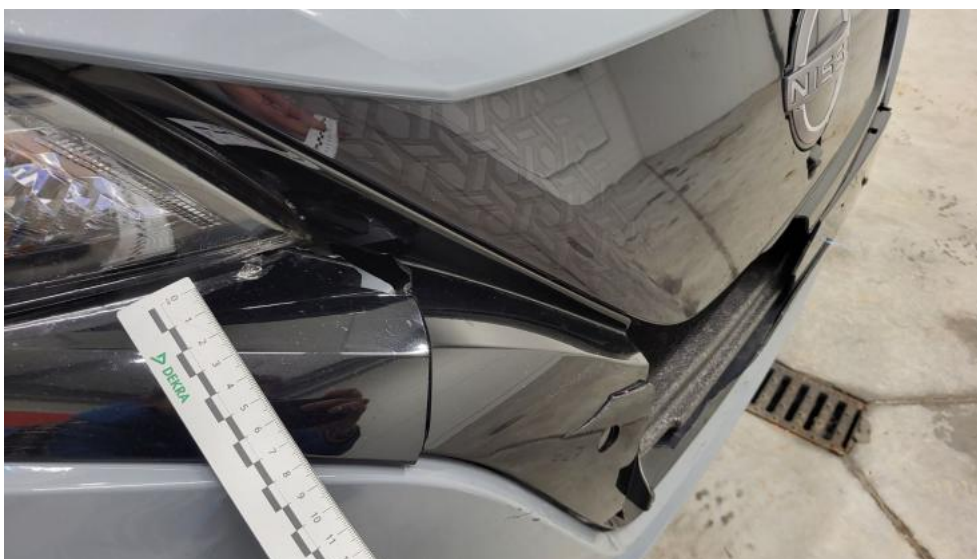
**Photo 47.**

Listwa śr zderzaka przedniego() - Pęknięcie/rozerwanie 3

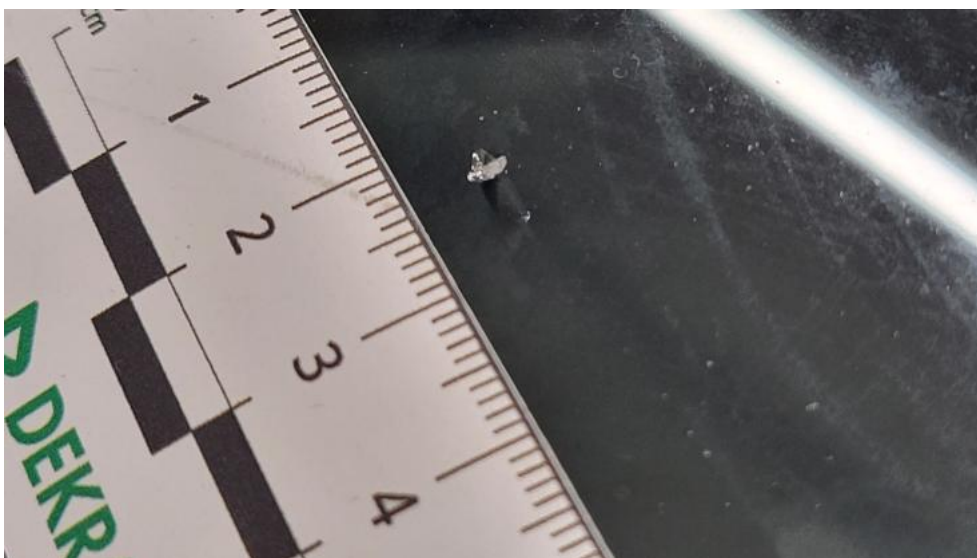
Dostarczono ksero pozwolenia czasowego. Pojazd elektryczny. Aktywna kontrolka ciśnienia w kołach. Informacja niski poziom baterii w kluczyku. Rysy na samochodzie. Odpryski na szybie czołowej. Brak przedniej tablicy rejestracyjnej.

**Photo 50.**  
Szyba czołowa - Pęknięcie/rozerwanie 1

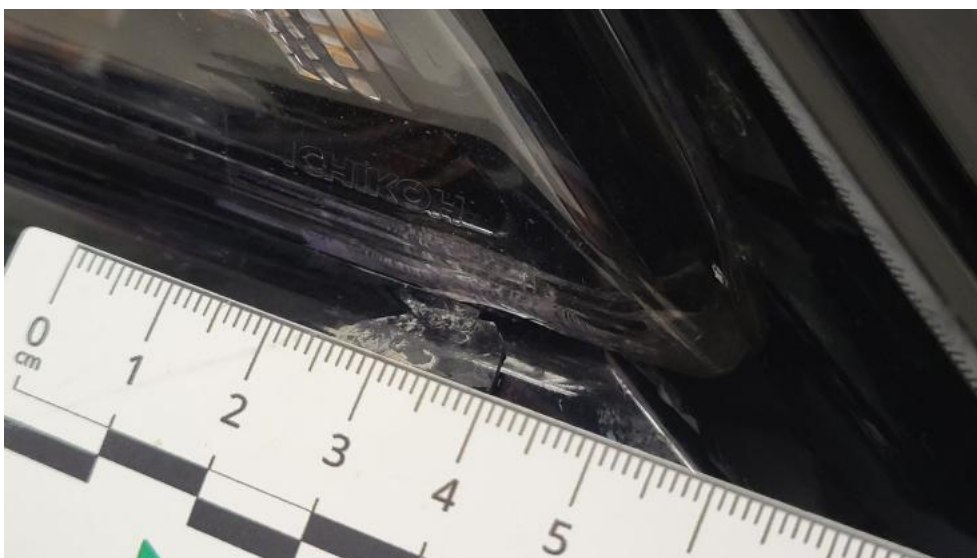
**Photo 56.**  
Reflektor P - Pęknięcie/rozerwanie 1

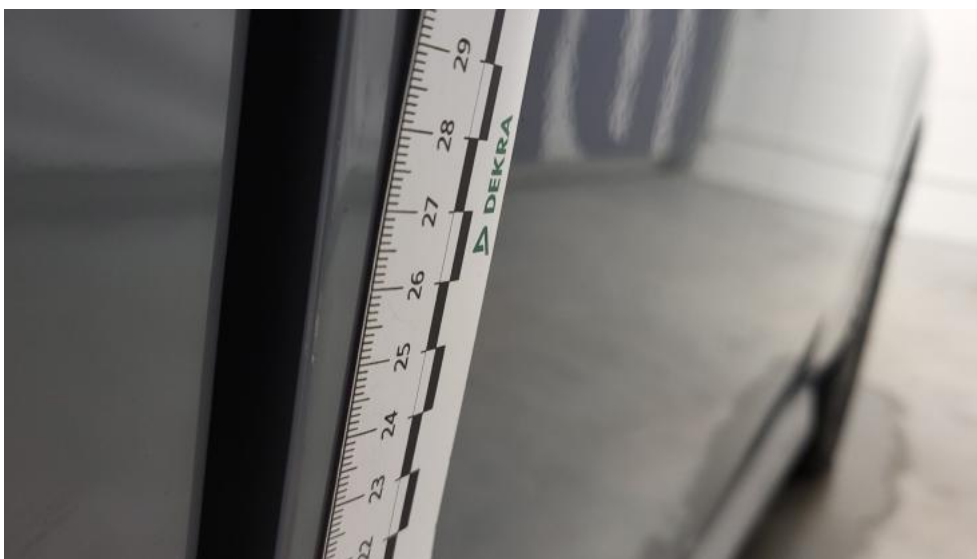
**Photo 57.**

Drzwi przednie P - Rysa/odprysk 1

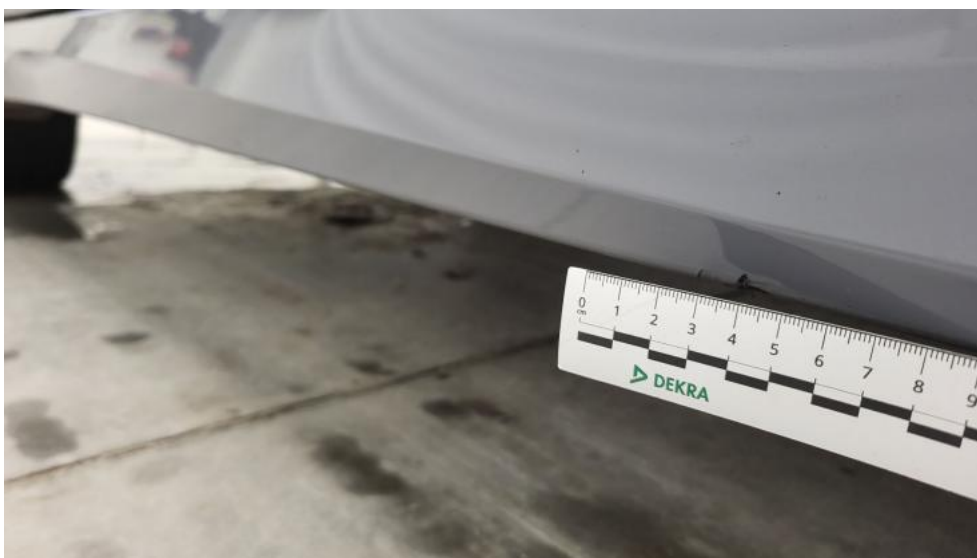
**Photo 58.**

Próg P - Rysa/odprysk 1

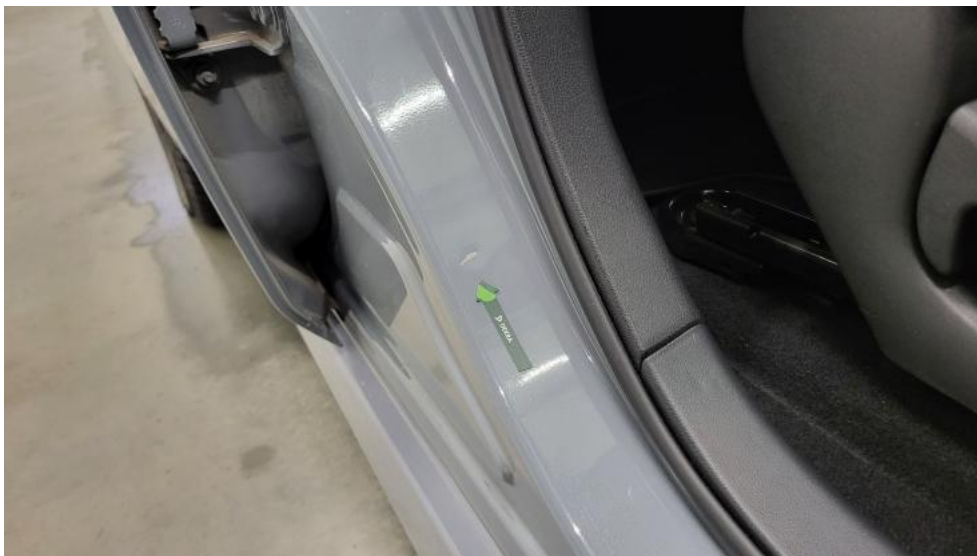
**Photo 59.**  
Słupek środkowy P - Wgniecenie/odkształcenie 1

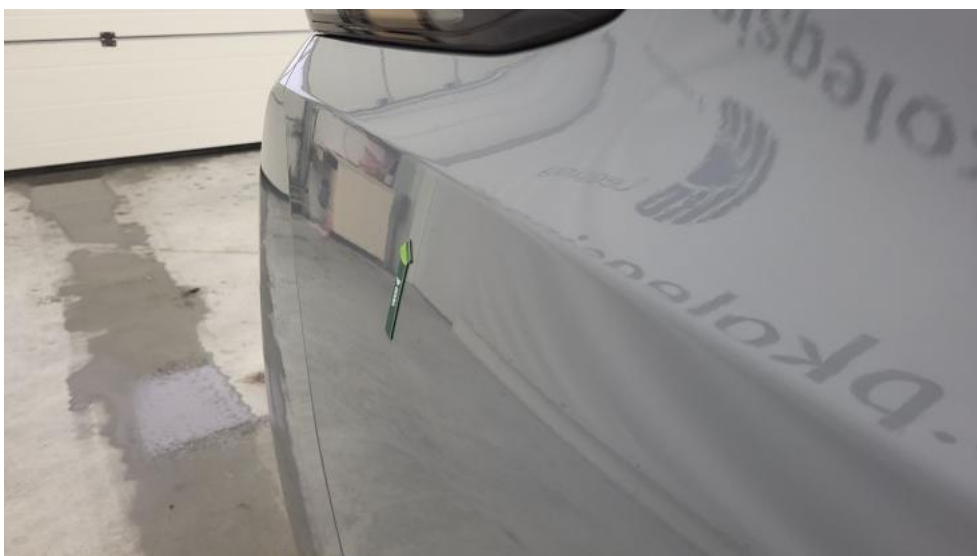
**Photo 60.**  
Błotnik tylny P / Ściana boczna P - Wgniecenie/odkształcenie 1

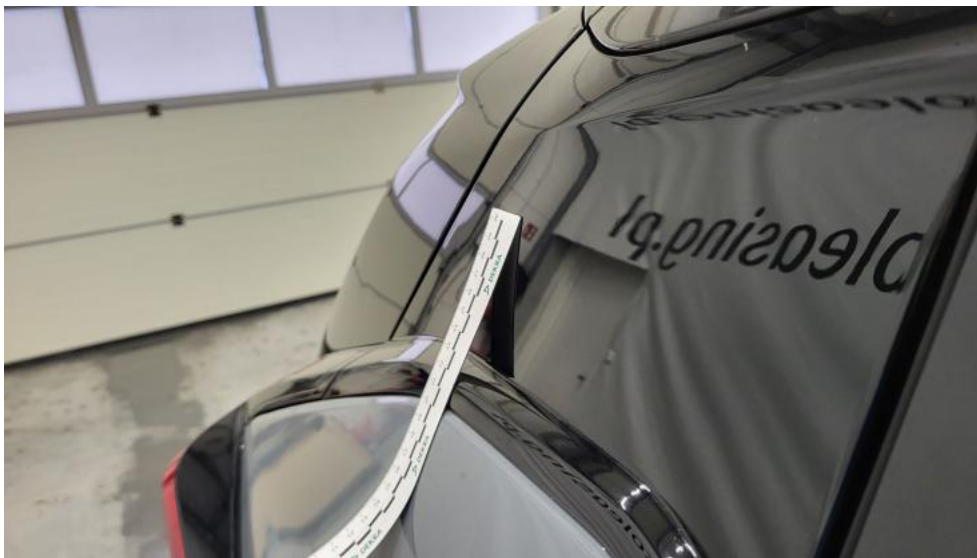
**Photo 61.**  
Błotnik tylny P / Ściana boczna P - Wgniecenie/odkształcenie 2

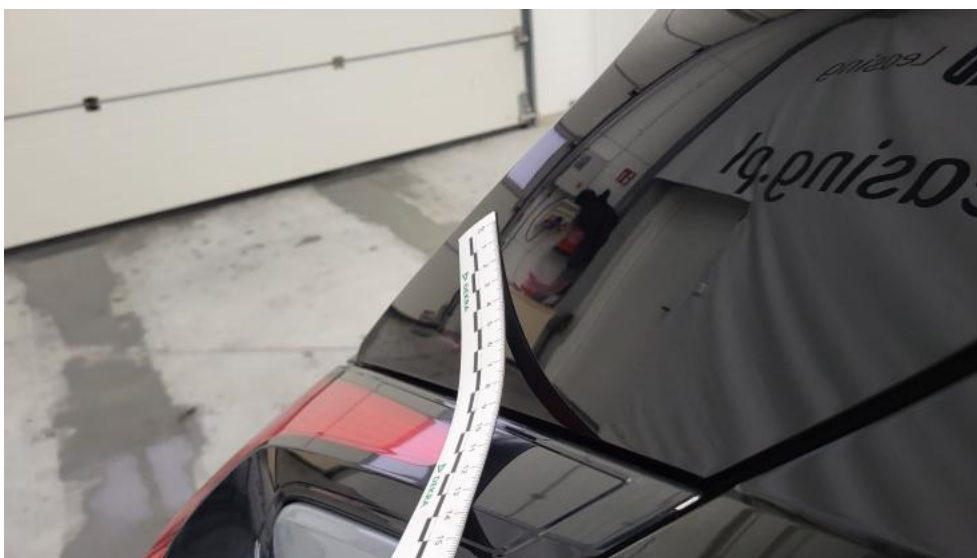
**Photo 62.**  
Pokrywy bagażnika - Wgniecenie/odkształcenie 1

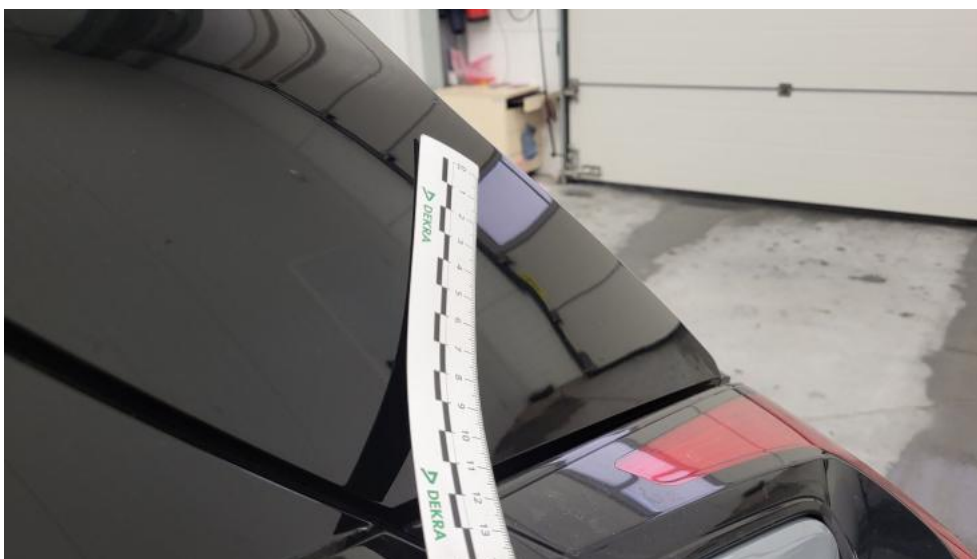
**Photo 63.**  
Pokrywy bagażnika - Wgniecenie/odkształcenie 2

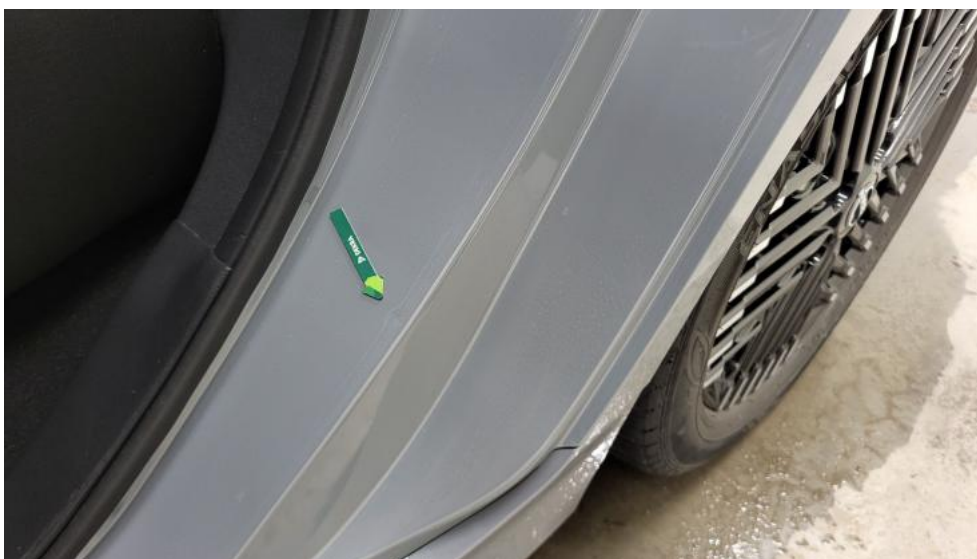
**Photo 65.**  
Błotnik tylny L / Ściana boczna L - Wgniecenie/odkształcenie 1

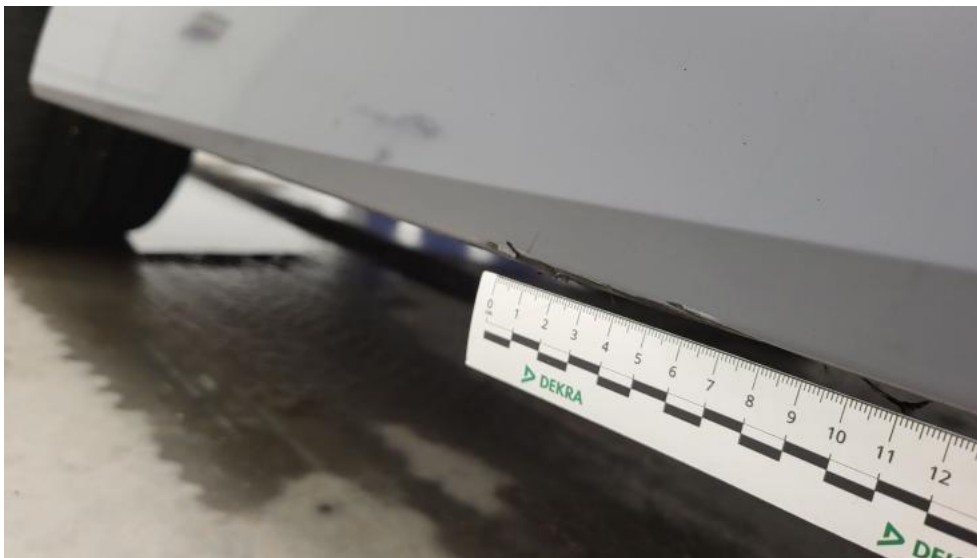
**Photo 67.**  
Próg L - Rysa/odprysk 1

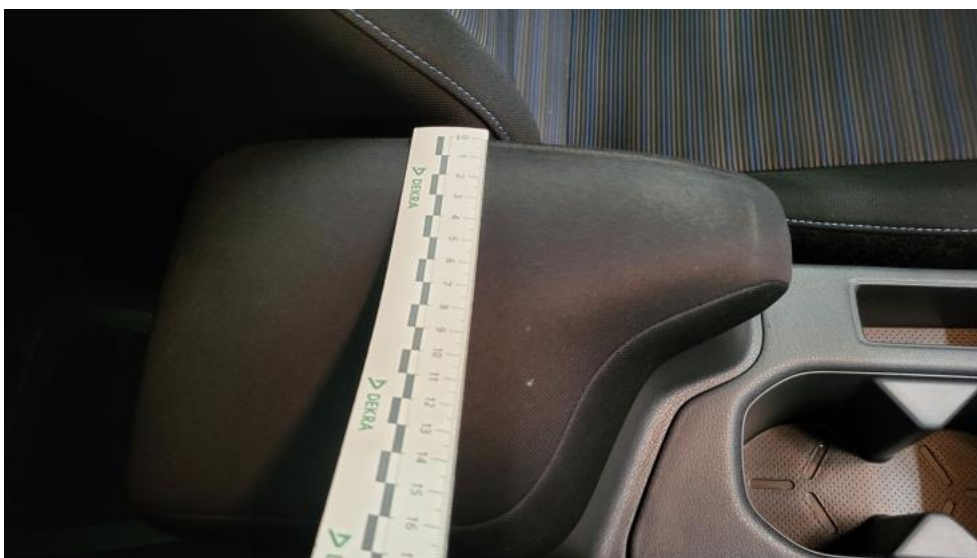
**Photo 68.**  
Podłokietnik środkowy przedni - Inne 1

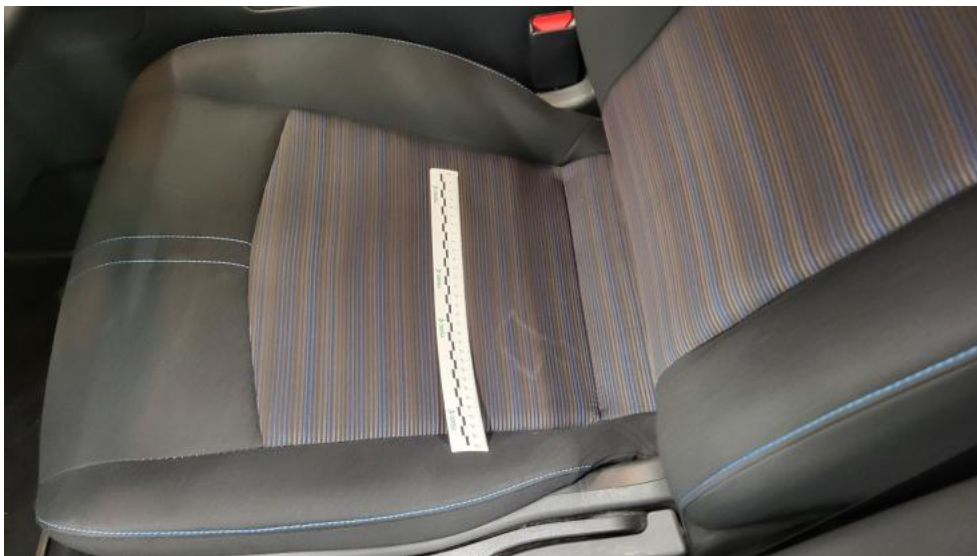
**Photo 69.**  
Fotel prz. lew. - Inne 1
