DEKRA's commission No. : PKOL(W)/LODZ/17132/26/02/25
 commission/ damage No. : 23/017765
 Date of commission: 25-02-2026

Vehicle data

Measurement of thickness of the vehicle lacquer coating

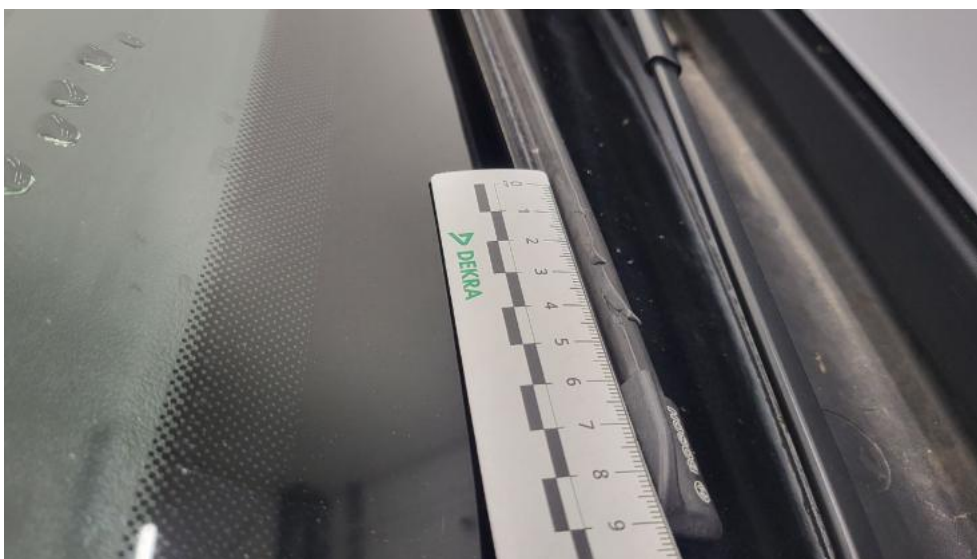
Photo 39.

Pióro wycieraczki szyby prz L - Pęknięcie/rozerwanie 1

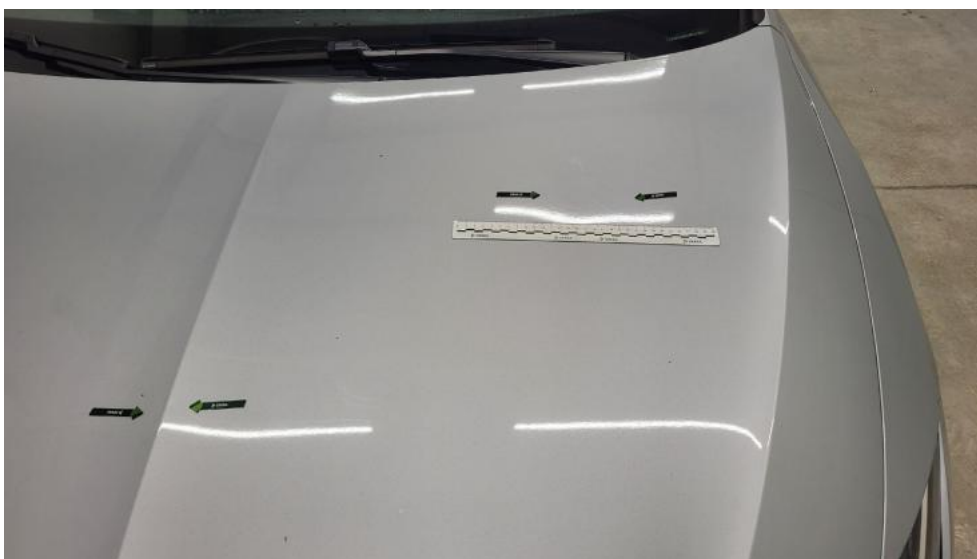
Photo 41.
Pokrywa komory silnika - Wgniecenie/odkształcenie 1

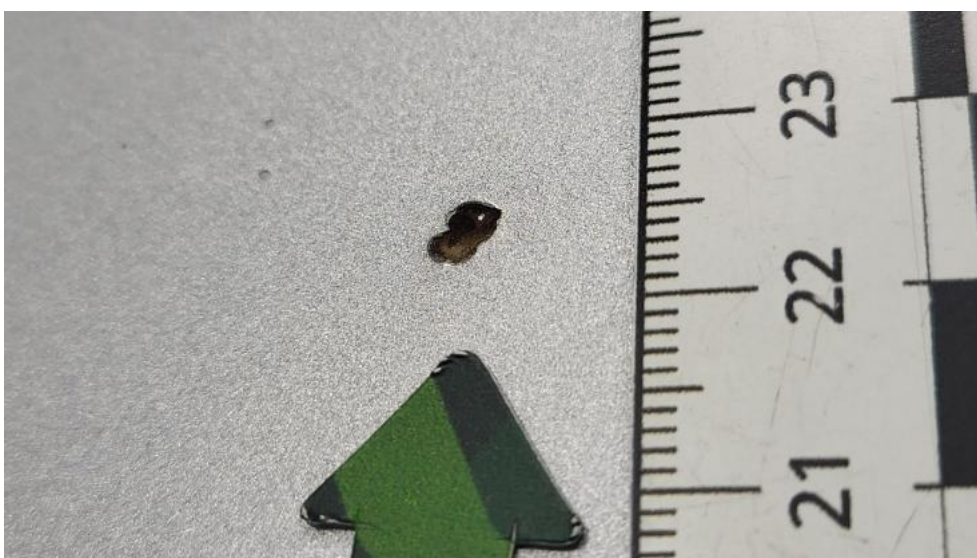
Photo 42.
Pokrywa komory silnika - Inne 1

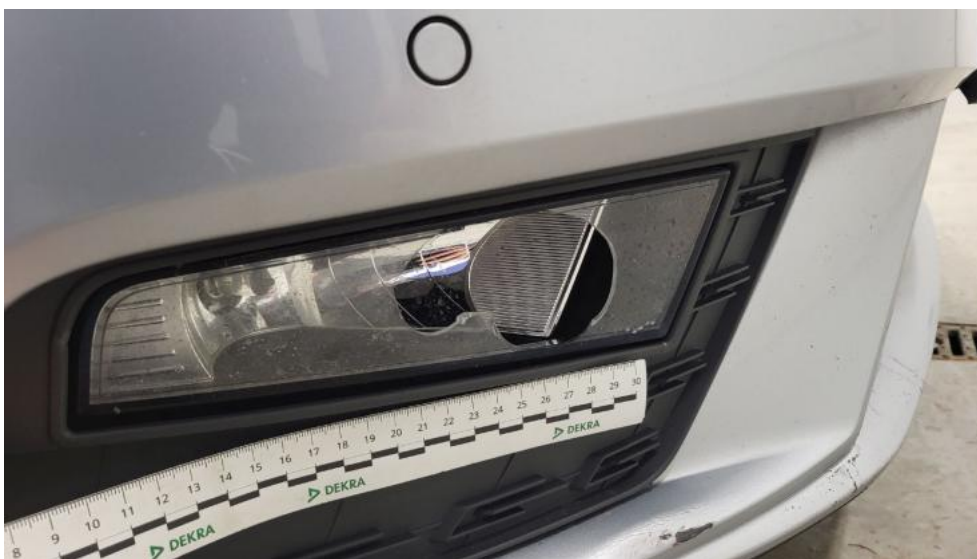
Photo 51.
Reflektor przeciwmgielny P - Pęknięcie/rozerwanie 1

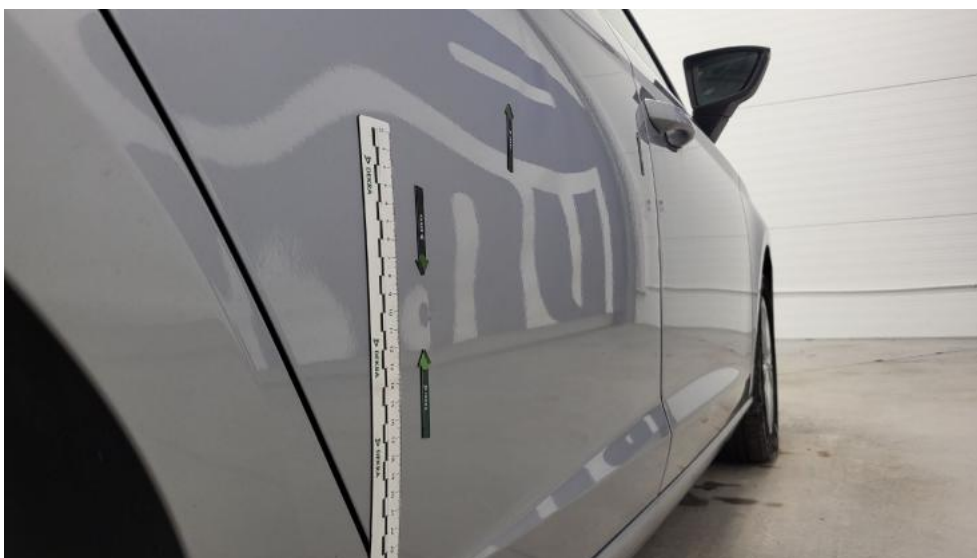
Photo 52.
Drzwi tylne P - Wgniecenie/odkształcenie 1

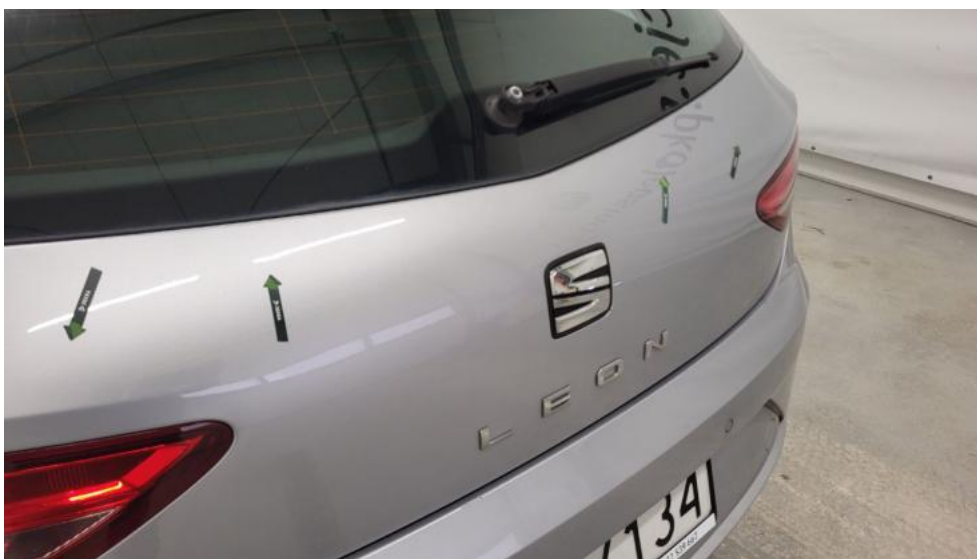
Photo 59.
Pokrywy bagażnika - Wgniecenie/odkształcenie 1

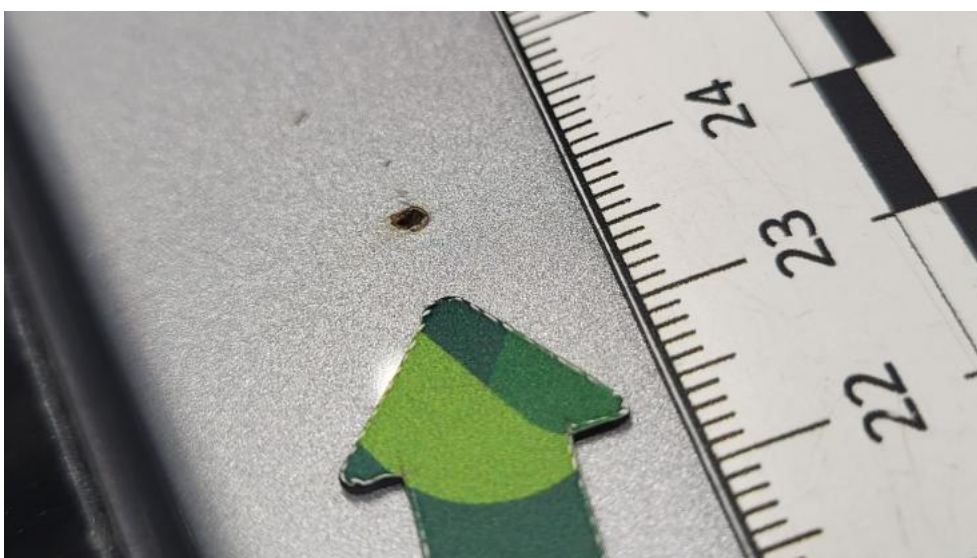
Photo 64.
Dach - Inne 1

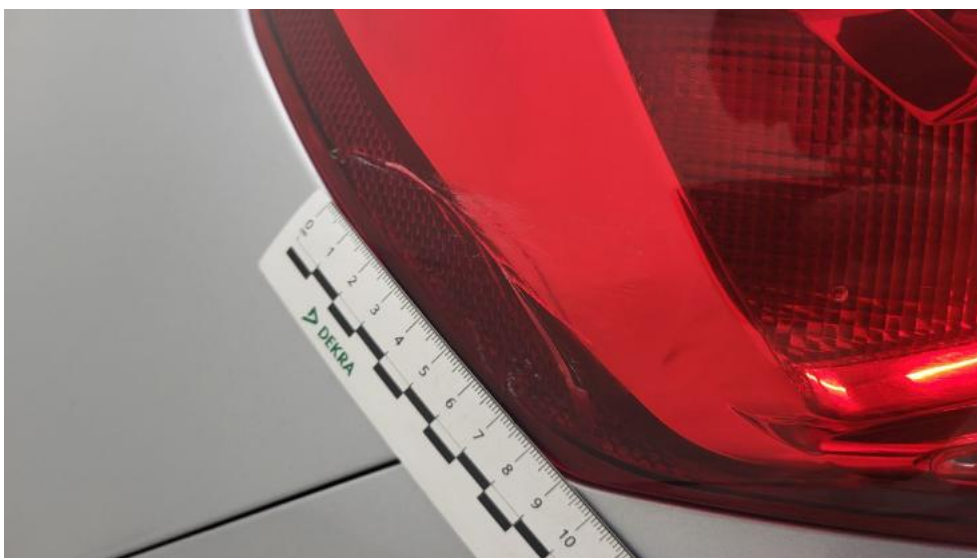
Photo 66.
Lampa tylna zew L - Pęknięcie/rozerwanie 1

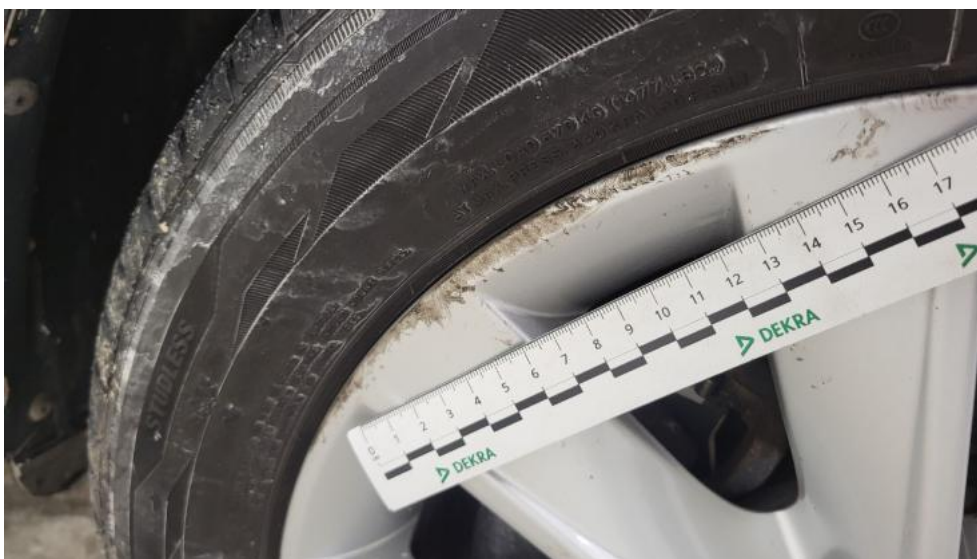
Photo 71.
Felga Aluminiowa przednia L - Rysa/odprysk 1
