Nr zlecenia DEKRA: PKOL(W)/LODZ/97039/26/10/16  
Nr zlecenia/szkody: 00005/EO/23  
Data zlecenia: 16-10-2026

**Dane pojazdu**

| Model | Seria 6 Gran Turismo [G32] 20-23 |
| Typ/wersja | 620d xDrive mHEV aut |

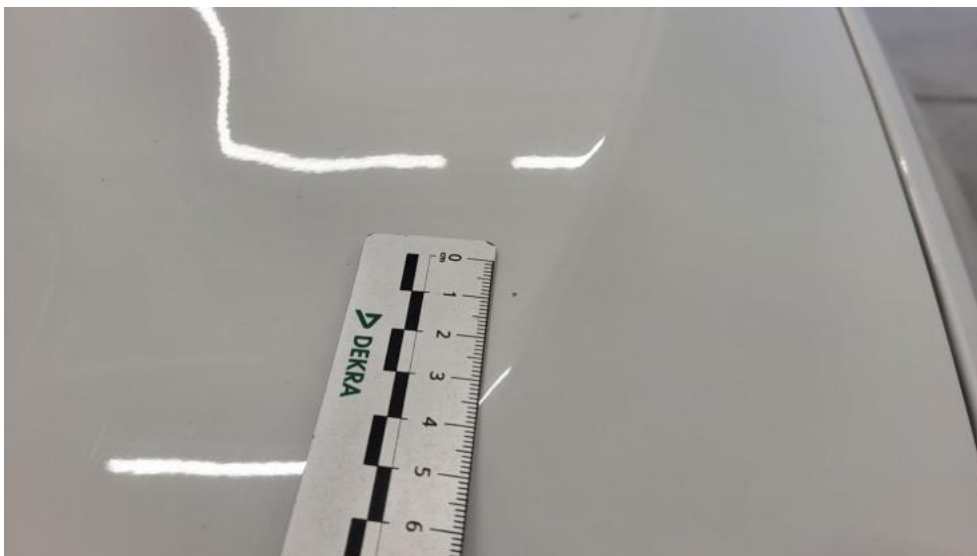
**Fot. 43.**  
Pokrywa komory silnika - Rysa/odprysk 1

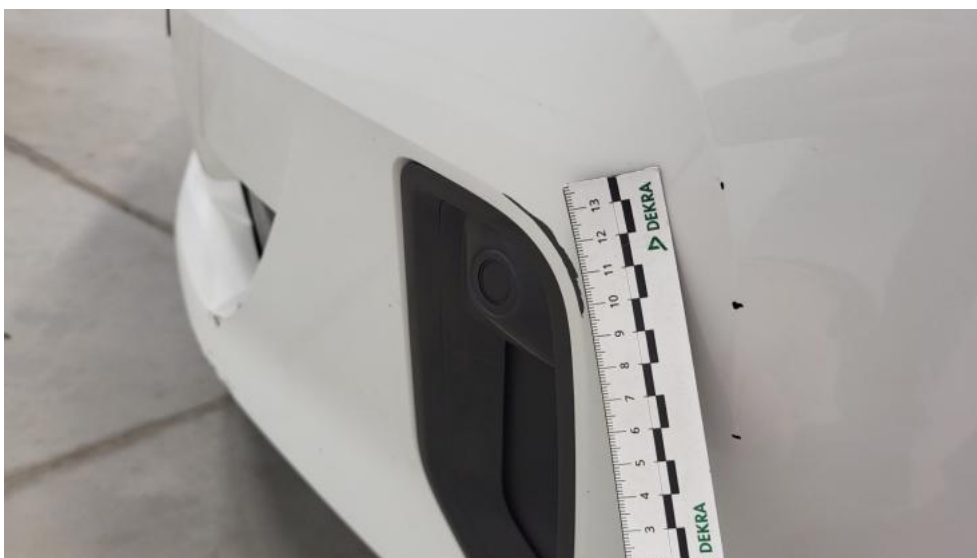
**Fot. 46.**  
Zderzak - Rysa/odprysk 2

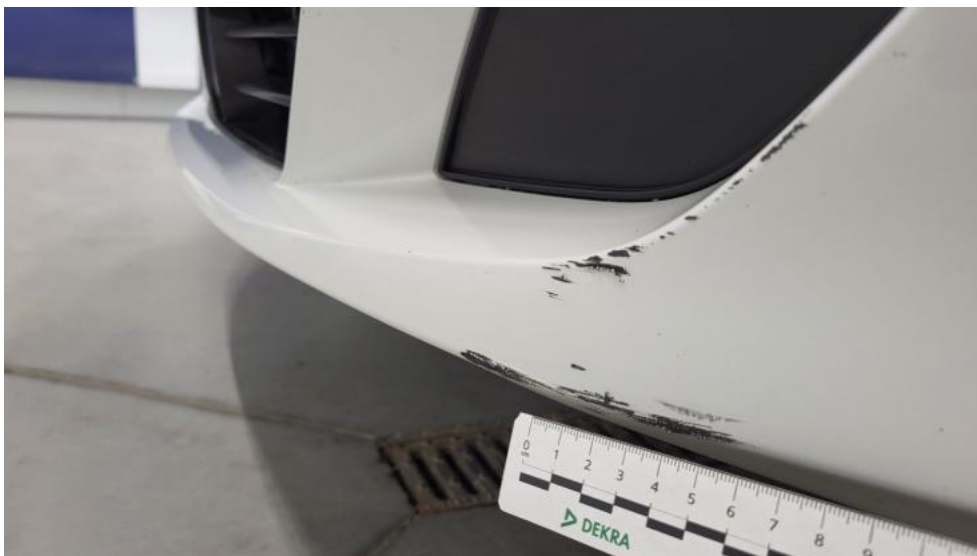
**Fot. 47.**  
Zderzak() - Rysa/odprysk 3

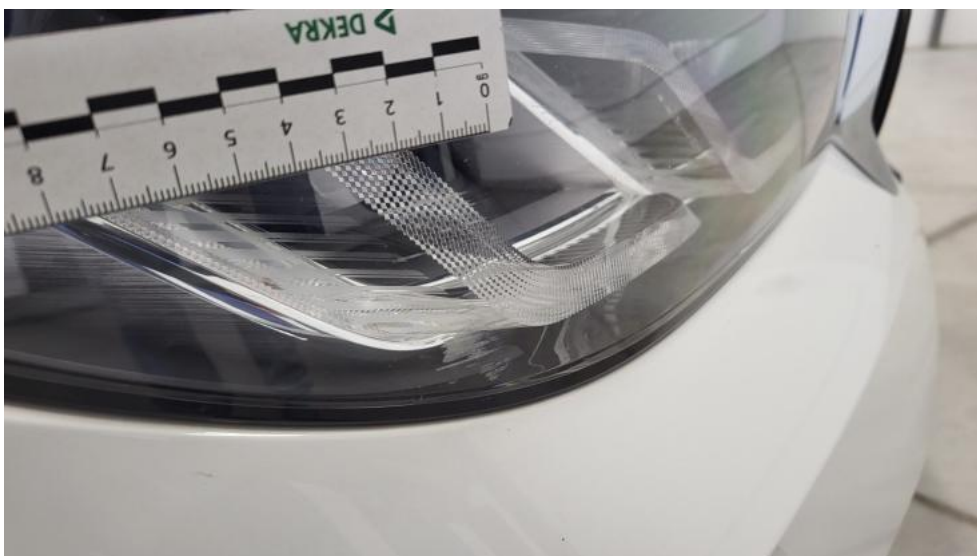
**Fot. 48.**  
Reflektor P - Rysa/odprysk 1

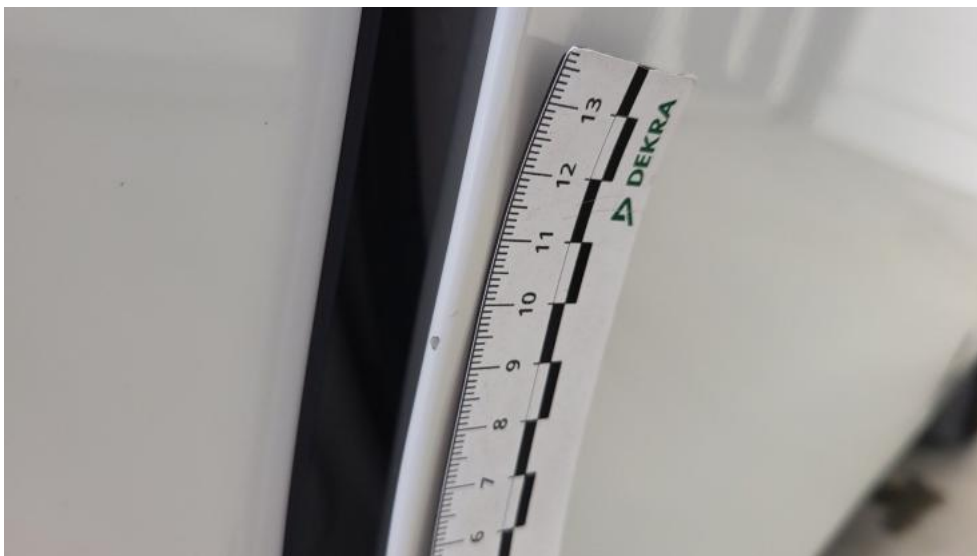
**Fot. 49.**

Drzwi przednie P - Rysa/odprysk 1

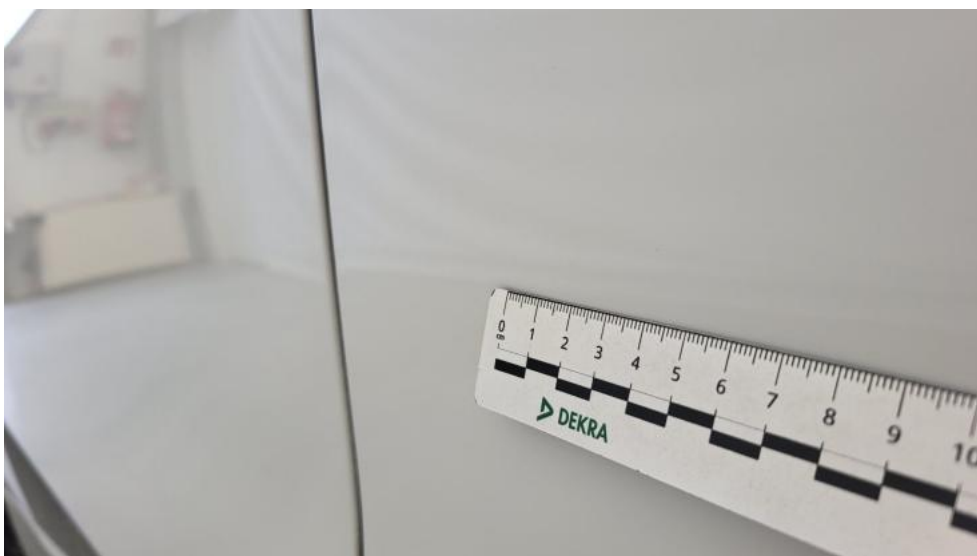
**Fot. 50.**

Drzwi przednie P - Wgniecenie/odkształcenie 1

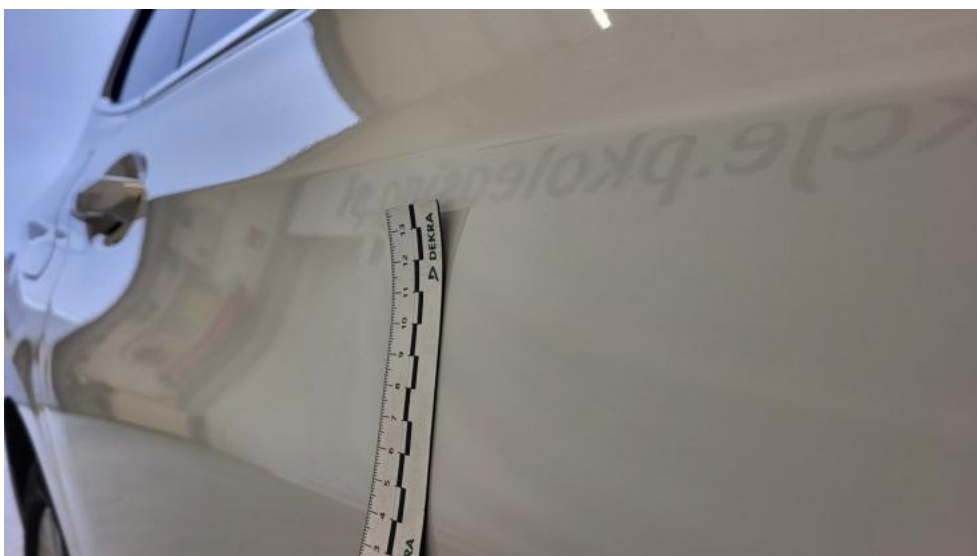
**Fot. 52.**

Drzwi tylne P - Wgniecenie/odkształcenie 2

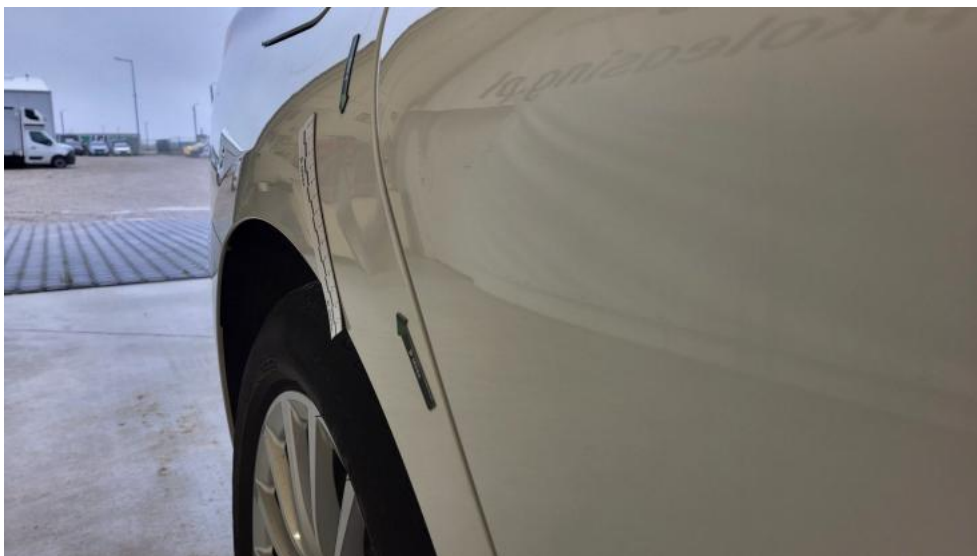
**Fot. 55.**

Błotnik tylny P / Ściana boczna P - Wgniecenie/odkształcenie 1

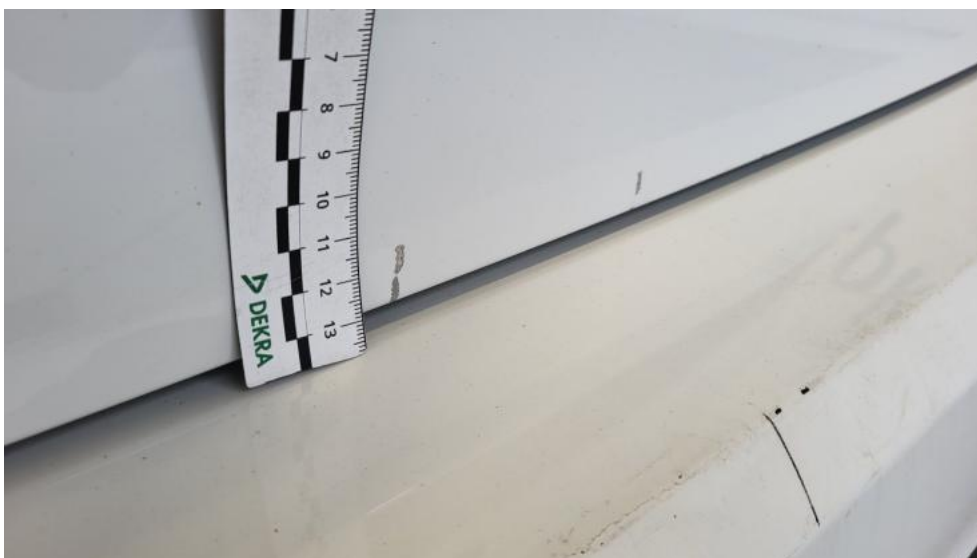
**Fot. 56.**

Pokrywy bagażnika - Rysa/odprysk 1

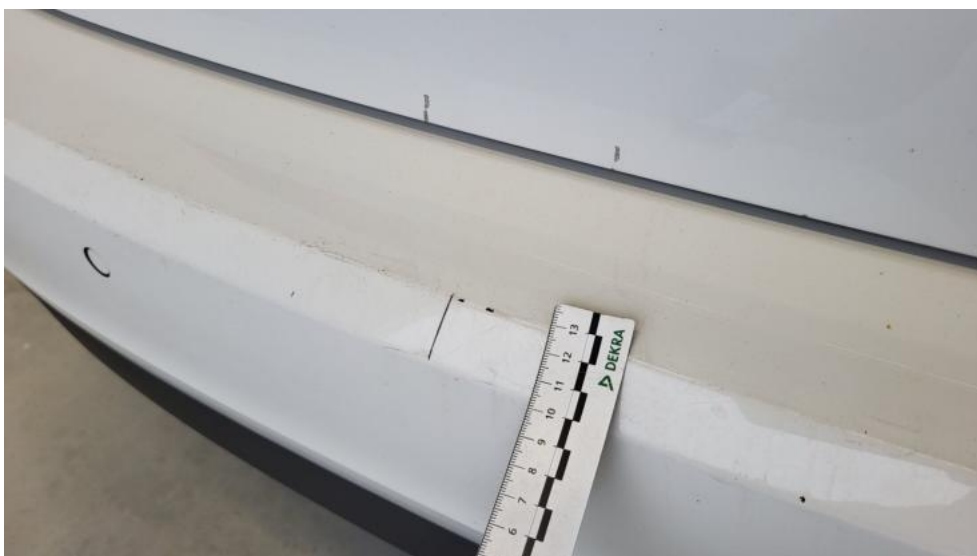
**Fot. 58.**  
Zderzak tylny - Rysa/odprysk 2

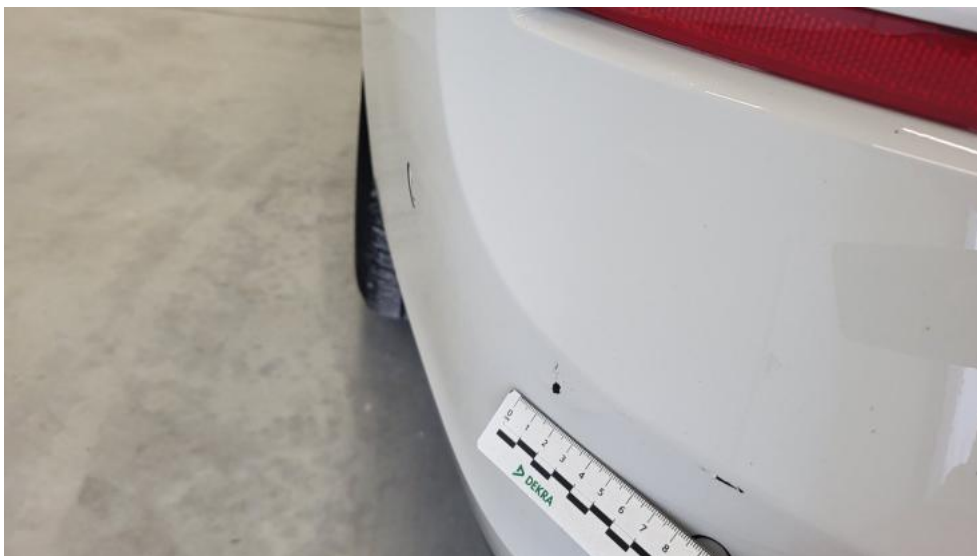
**Fot. 59.**

Zderzak tylny - Wgniecenie/odkształcenie 1

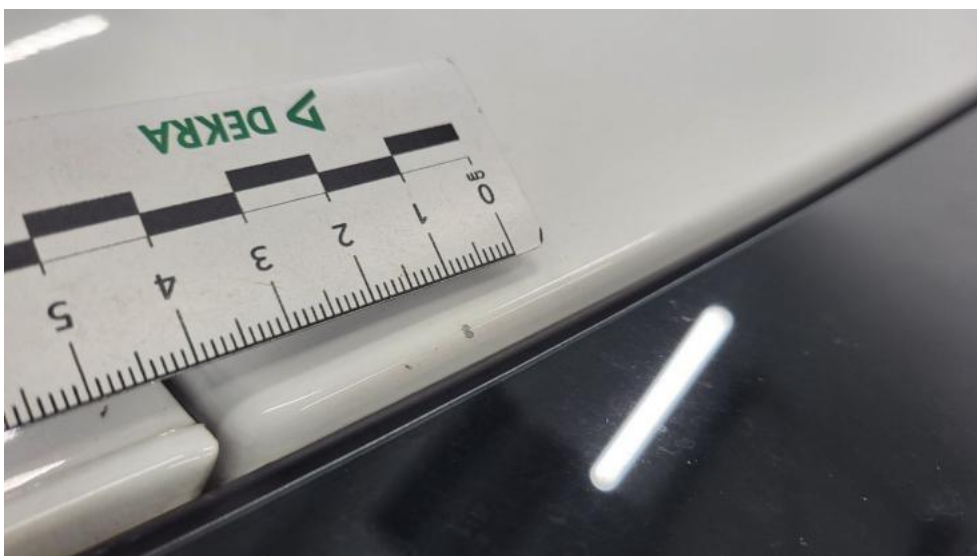
**Fot. 60.**

Dach - Rysa/odprysk 1

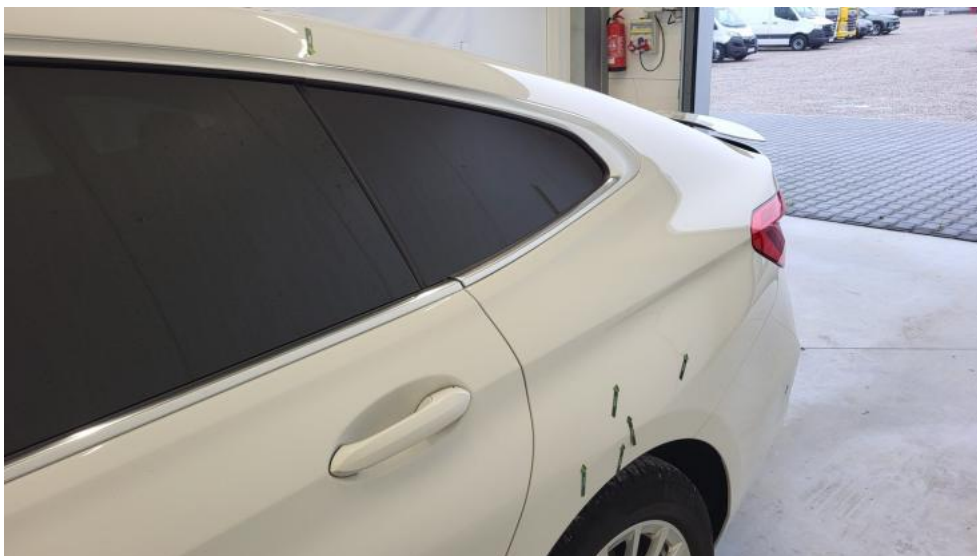
**Fot. 61.**

Błotnik tylny L / Ściana boczna L - Wgniecenie/odkształcenie 1

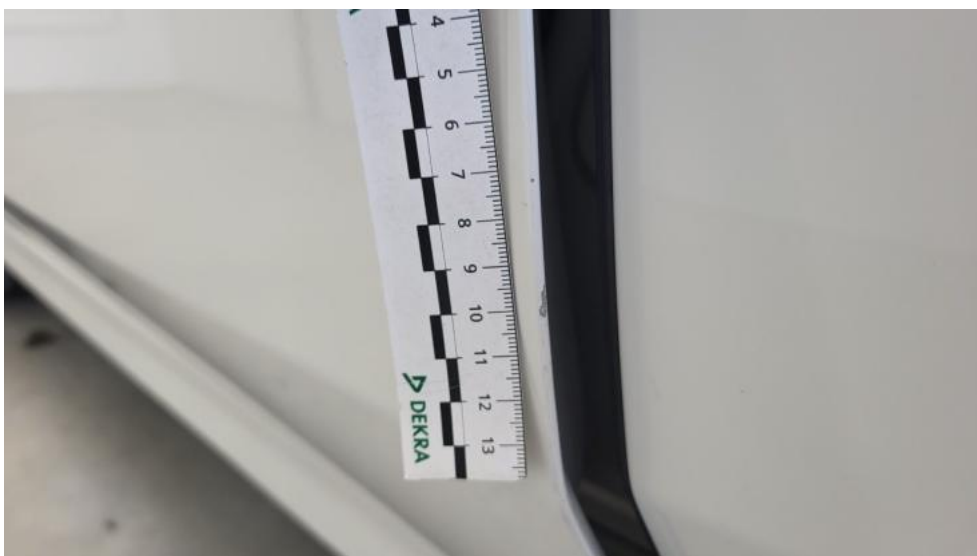
**Fot. 62.**

Drzwi przed L - Rysa/odprysk 1

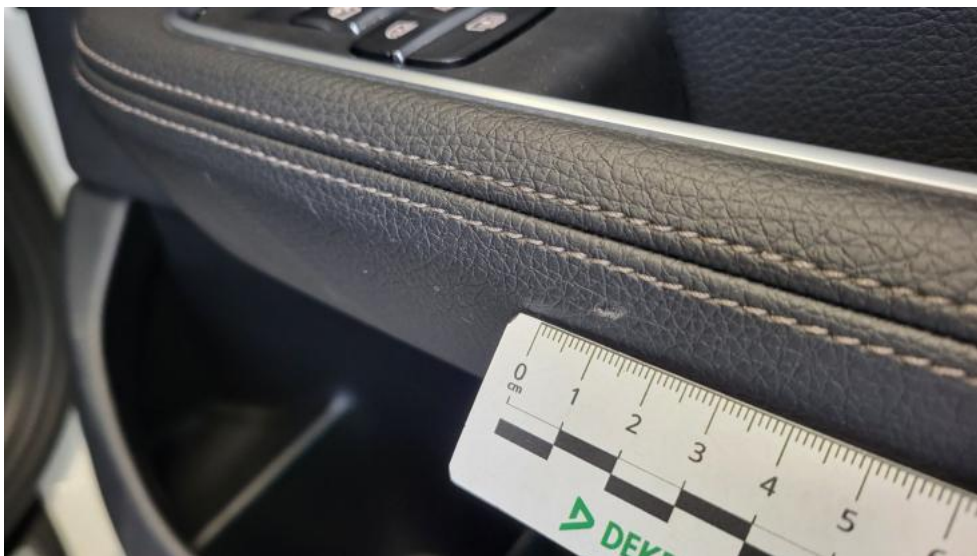
**Fot. 65.**

Tapicerka drzwi tylnych P - Pęknięcie/rozerwanie 1

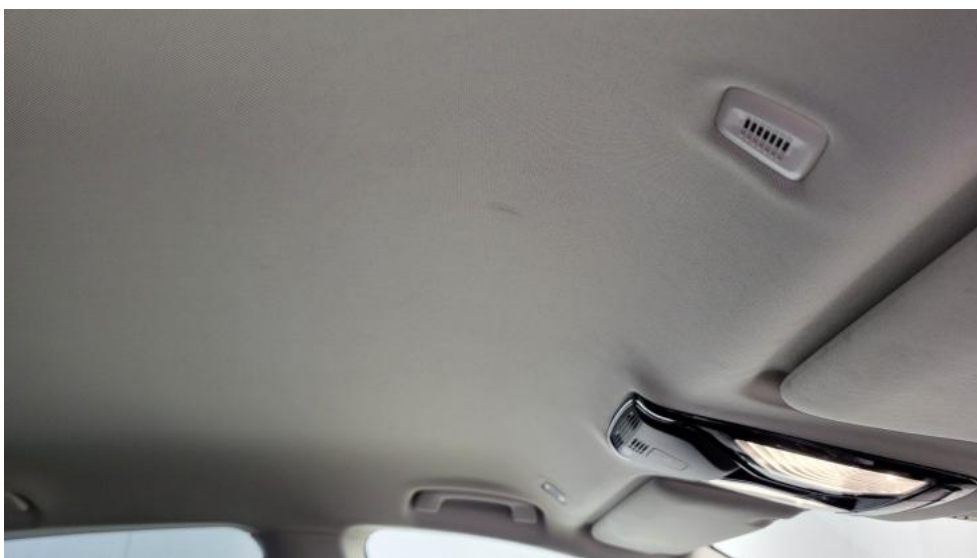
**Fot. 66.**

Podsufitka - Inne 1
