Nr zlecenia DEKRA: PKOL(W)/LODZ/74224/24/09/25
Nr zlecenia/szkody: 19/025717
Data zlecenia: 25-09-2024

Grupa obiektów (Eurotax)	samochody osobowe
Kod EC (Eurotax)	0108388
Producent	FORD
Model	Focus Sedan 14-18
Typ/wersja	Focus 1.6 Trend
Rodzaj nadwozia	sedan
Liczba drzwi/liczba miejsc	4/5
Masa własna [kg]	1209
Dopuszczalna masa całkowita [kg]	1825
Rozstaw osi 1/2	2650
Rodzaj silnika	z zapłonem iskrowym
Układ oczyszczana spalin	katalizator trójdrożny
Oznaczenie silnika	LPG
Pojemność silnika [ccm]	1596
Moc silnika [KM/kW]	105/77
Skrzynia biegów	manualna 5-biegowa
Nr rejestracyjny	GA272EH
VIN	WF04XXGCC4JT21526
Data 1. rejestracji	31-10-2018
Data nast. bad. techn.	17-10-2024
Rok produkcji	2018 (rok produkcji został zweryfikowany z zewnętrzną bazą danych)
Stan licznika [km]	155 927 (odczytany)
Kolor nadwozia/rodzaj powłoki	czarny/2-warstwowy metalizowany

Pomiar grubości powłoki lakierowej poj.

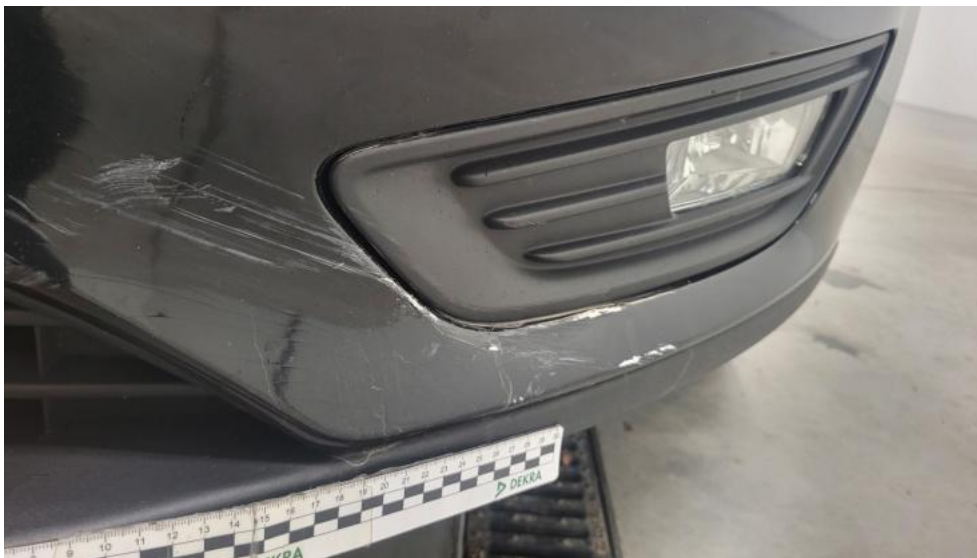
Fot. 39.
Zderzak - Rysa/odprysk 1

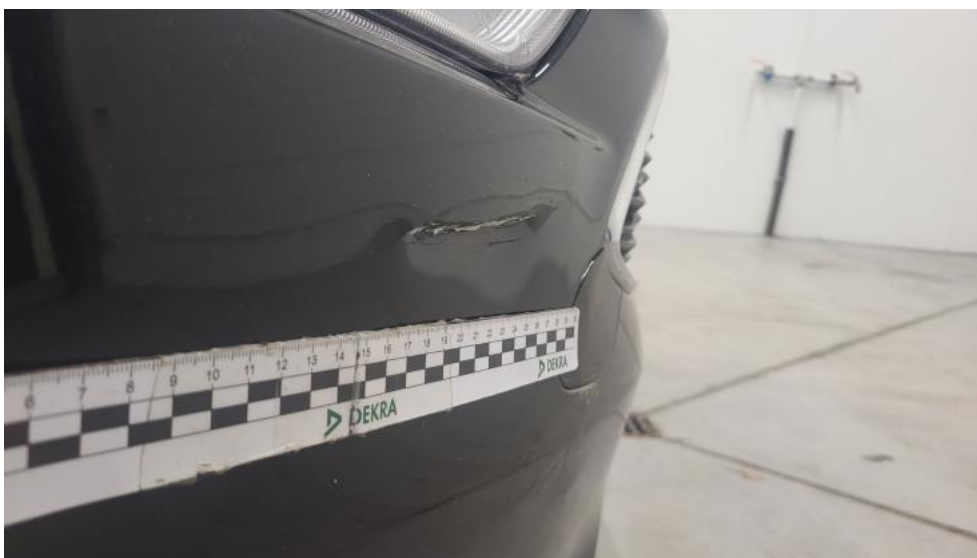
Fot. 40.
Zderzak - Wgniecenie/odkształcenie 1

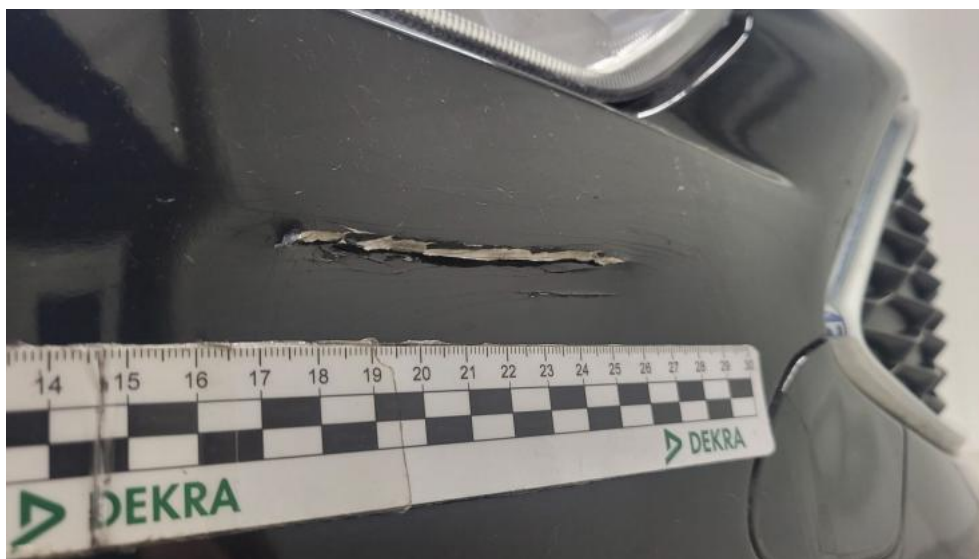
Fot. 41.
Zderzak - Pęknięcie/rozerwanie 1

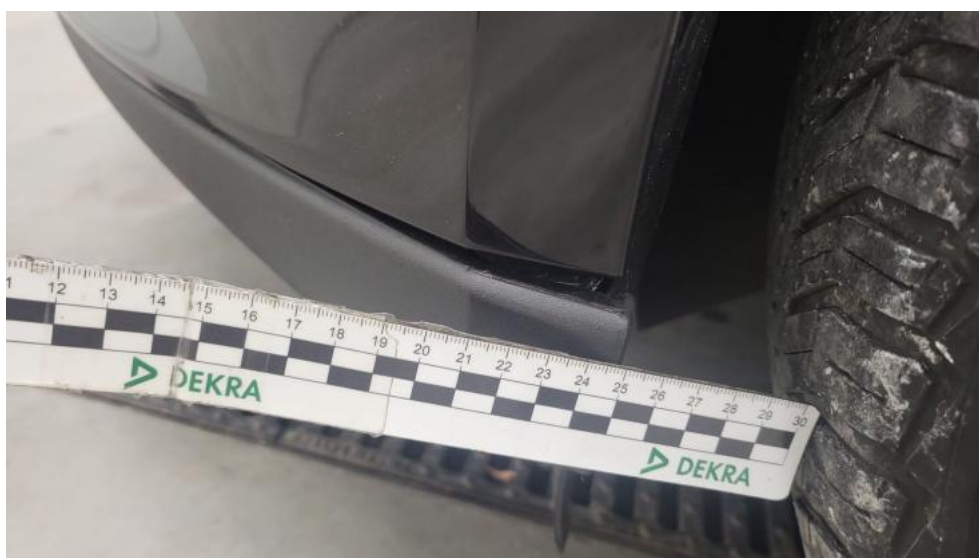
Fot. 42.
Zderzak - Inne 1

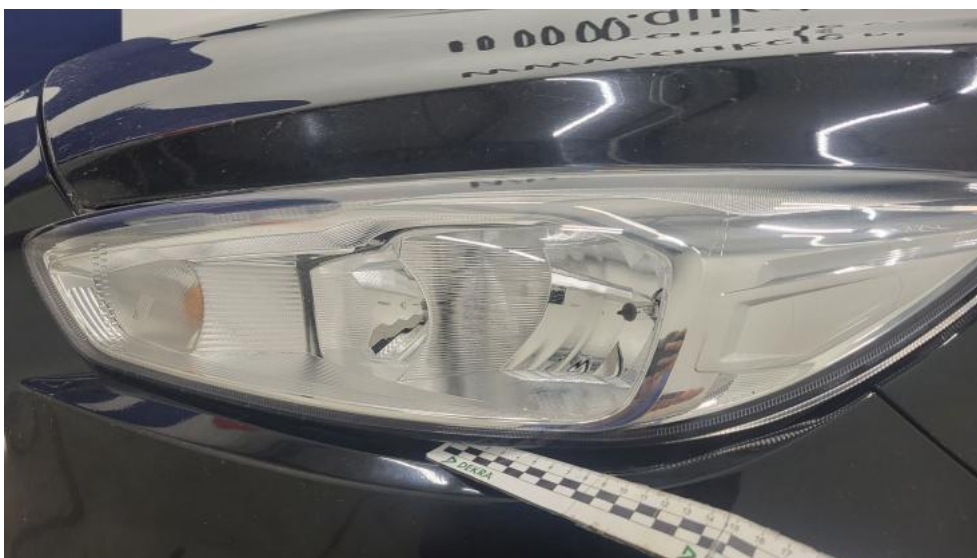
Fot. 44.
Reflektor P - Inne 1

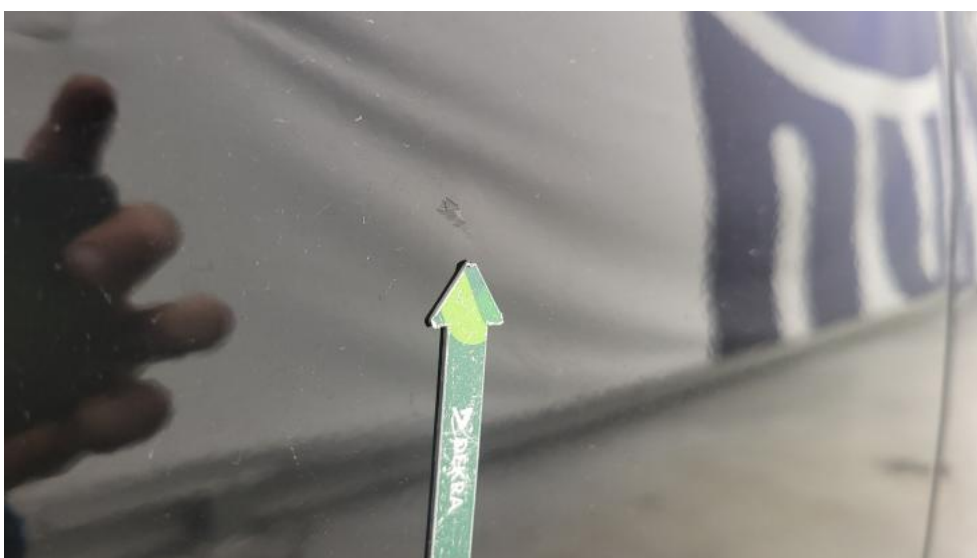
Fot. 46.
Drzwi tylne P - Rysa/odprysk 1

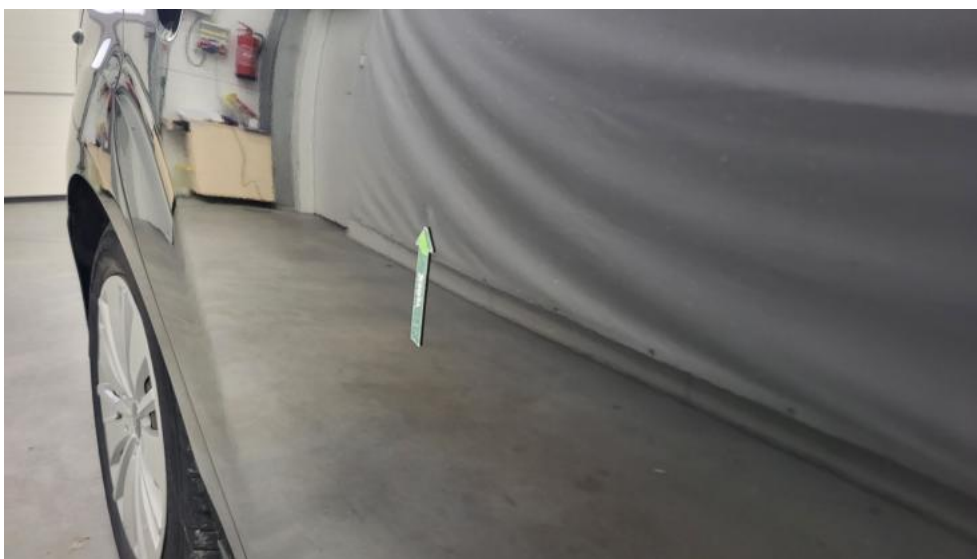
Fot. 47.
Drzwi tylne P - Wgniecenie/odkształcenie 1

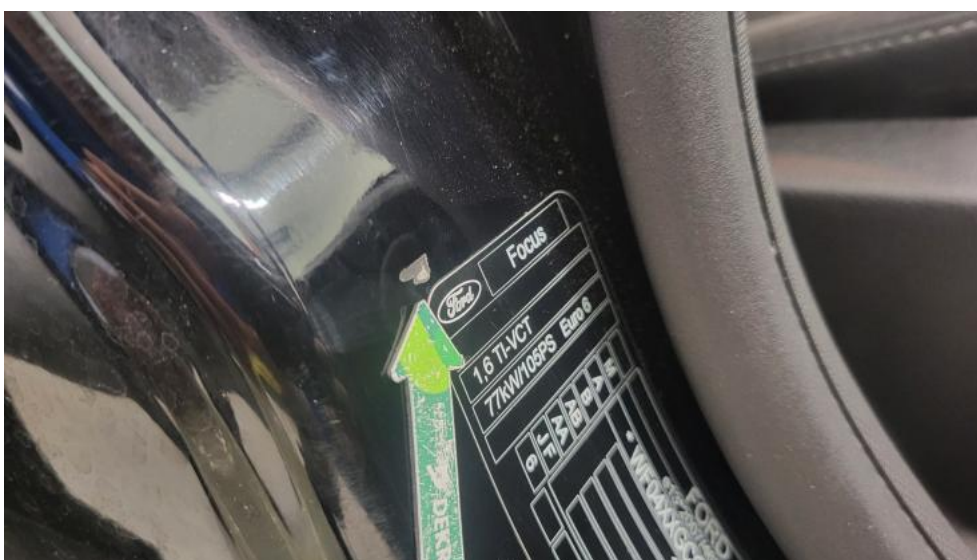
Fot. 48.
Słupek środkowy P - Rysa/odprysk 1

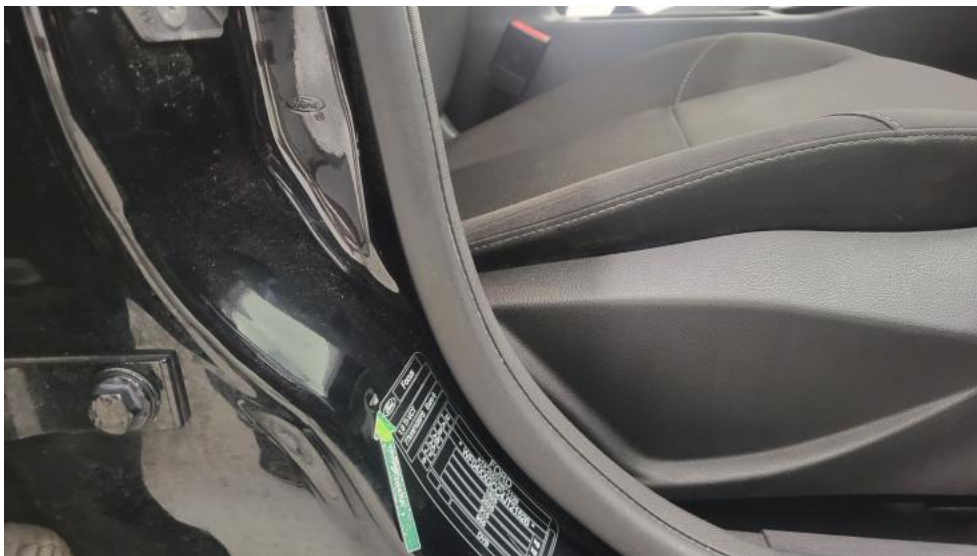
Fot. 49.
Słupek środkowy P - Wgniecenie/odkształcenie 1

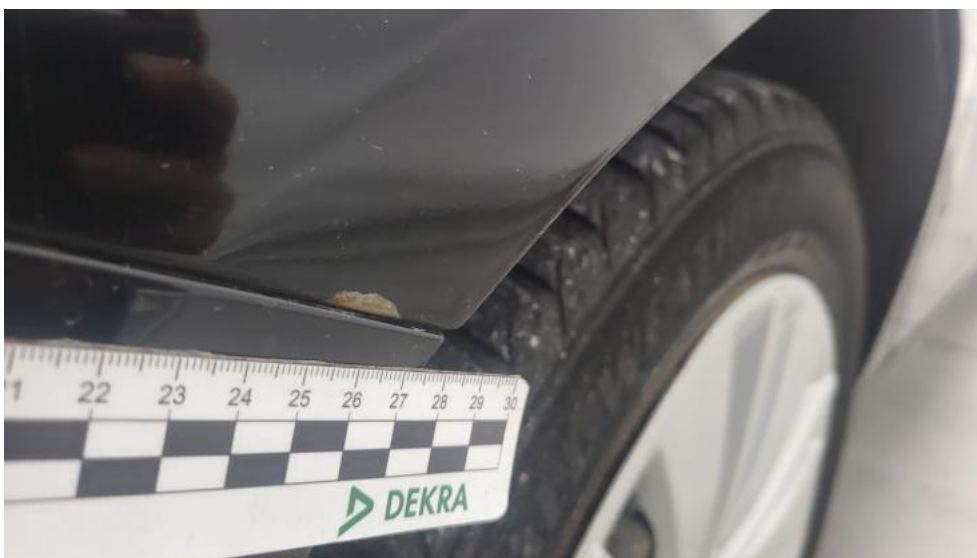
Fot. 50.
Błotnik tylny P / Ściana boczna P - Inne 1

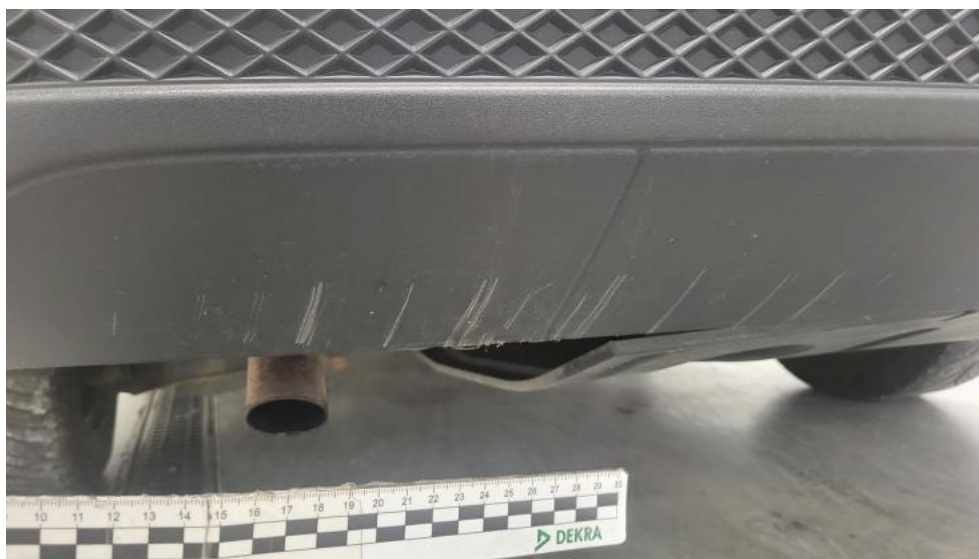
Fot. 51.
Zderzak tylny - Rysa/odprysk 1

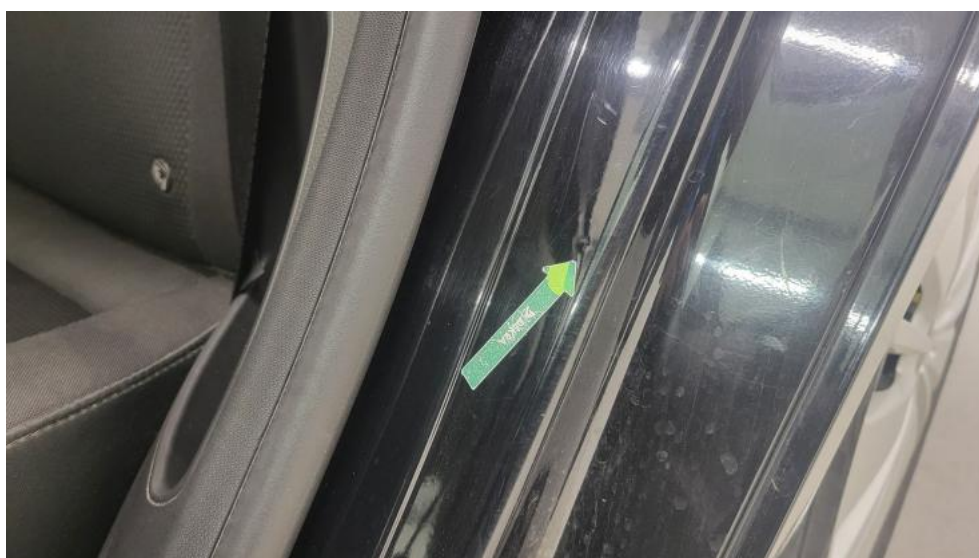
Fot. 52.
Błotnik tylny L / Ściana boczna L - Wgniecenie/odkształcenie 1

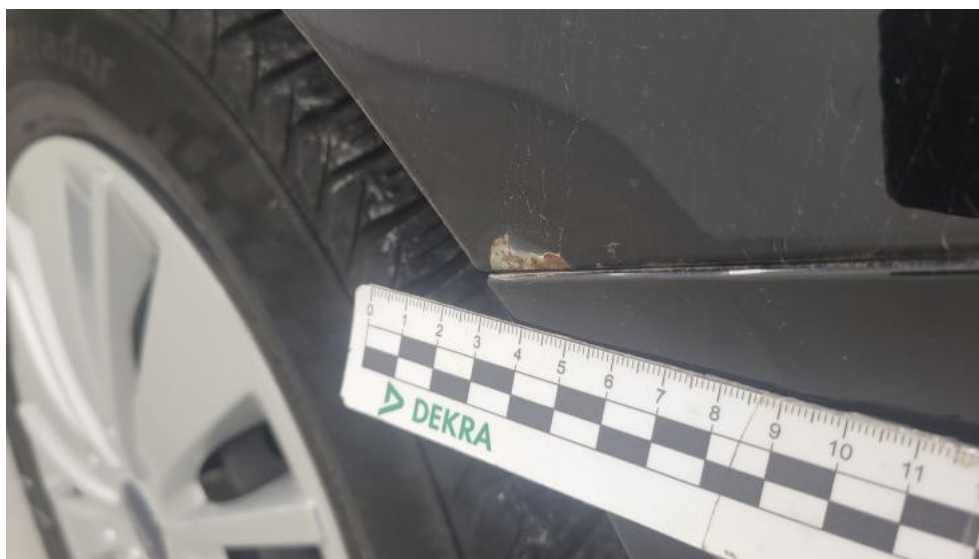
Fot. 53.
Błotnik tylny L / Ściana boczna L - Inne 1

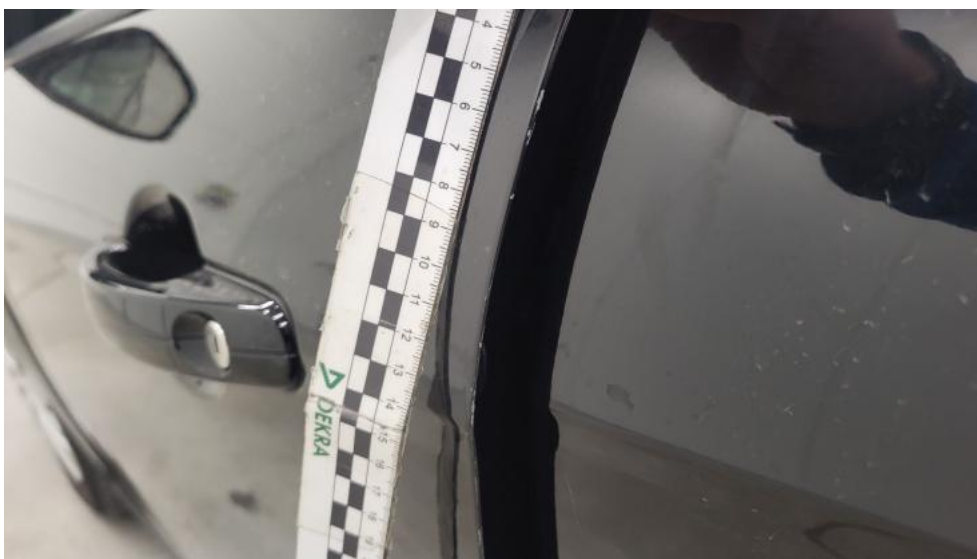
Fot. 55.
Drzwi przed L - Rysa/odprysk 1

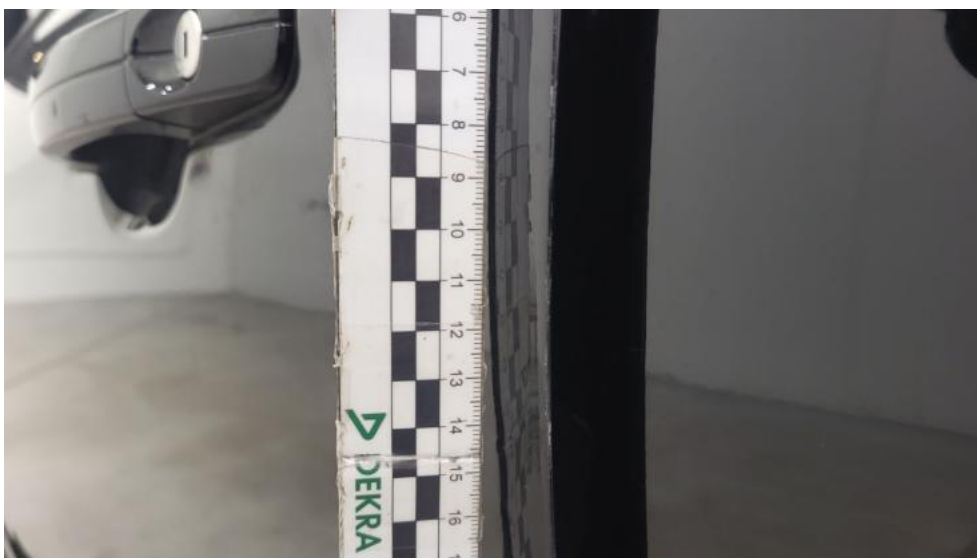
Fot. 56.
Drzwi przed L - Rysa/odprysk 2

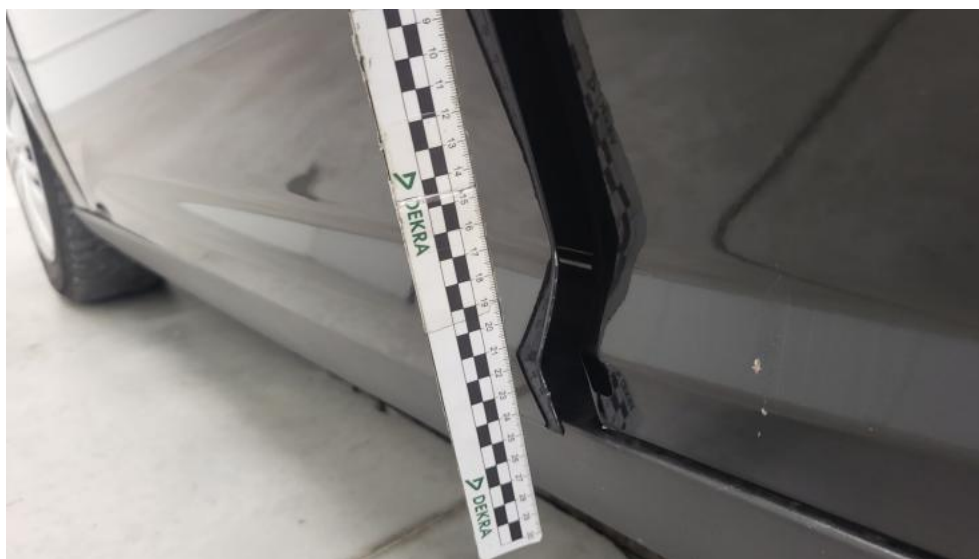
Fot. 57.

Drzwi przed L() - Rysa/odprysk 3

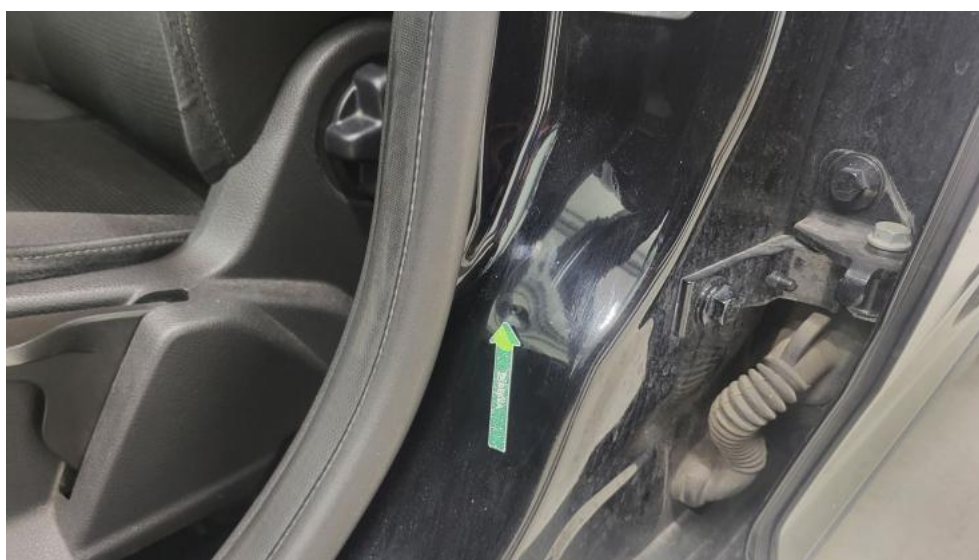
Fot. 58.

Słupek środkowy L - Wgniecenie/odkształcenie 1

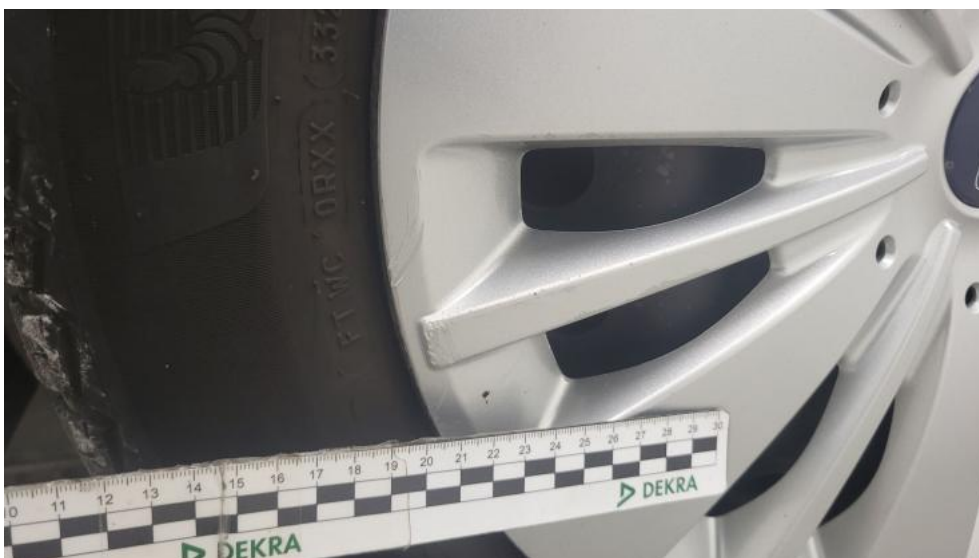
Fot. 60.
Kołpak przedni L - Rysa/odprysk 1

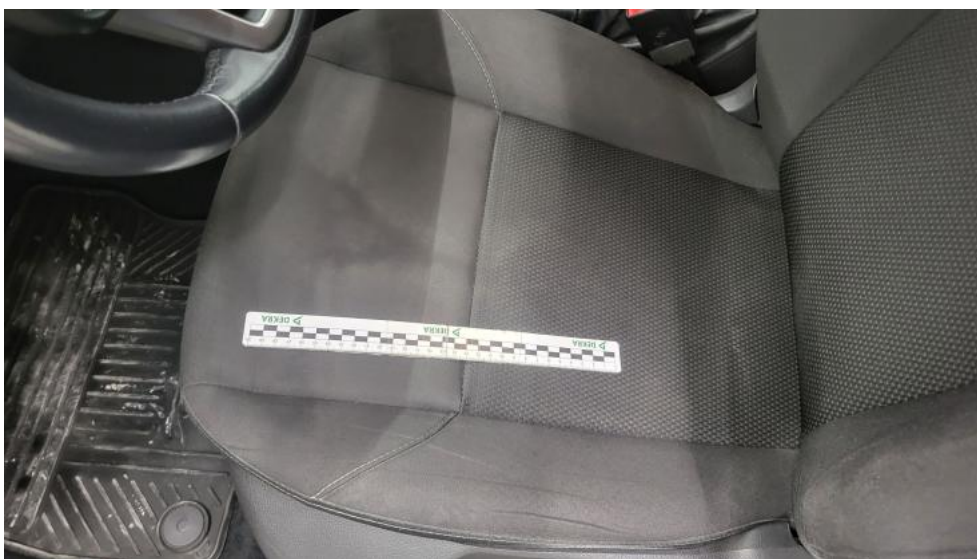
Fot. 61.
Fotel prz. lew. - Inne 1

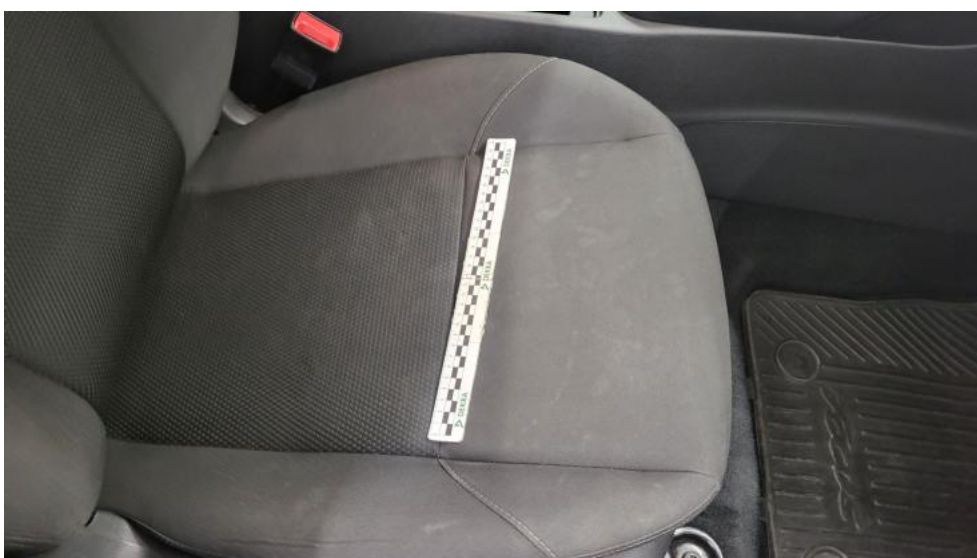
Fot. 62.
Fotel prz. praw. - Inne 1

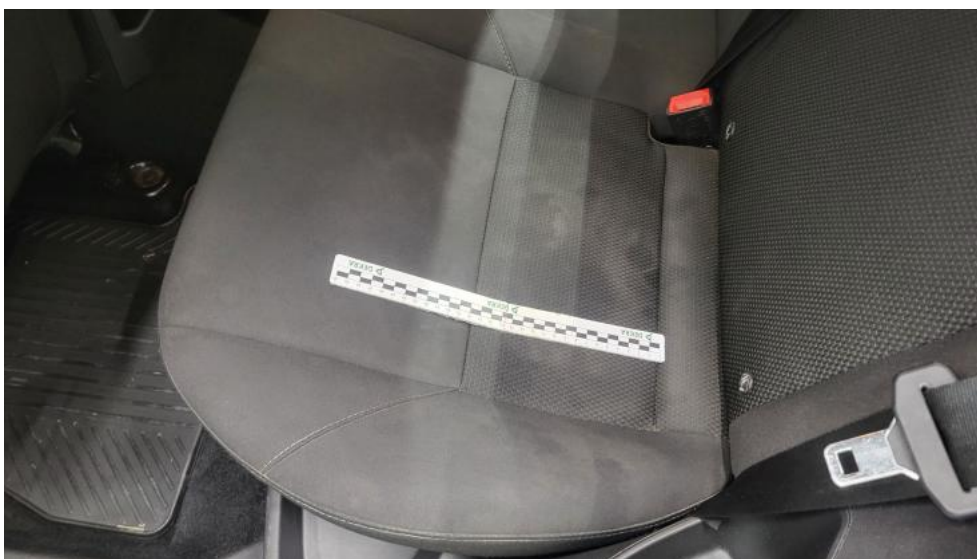
Fot. 63.
Kanapa tyl. - Inne 1

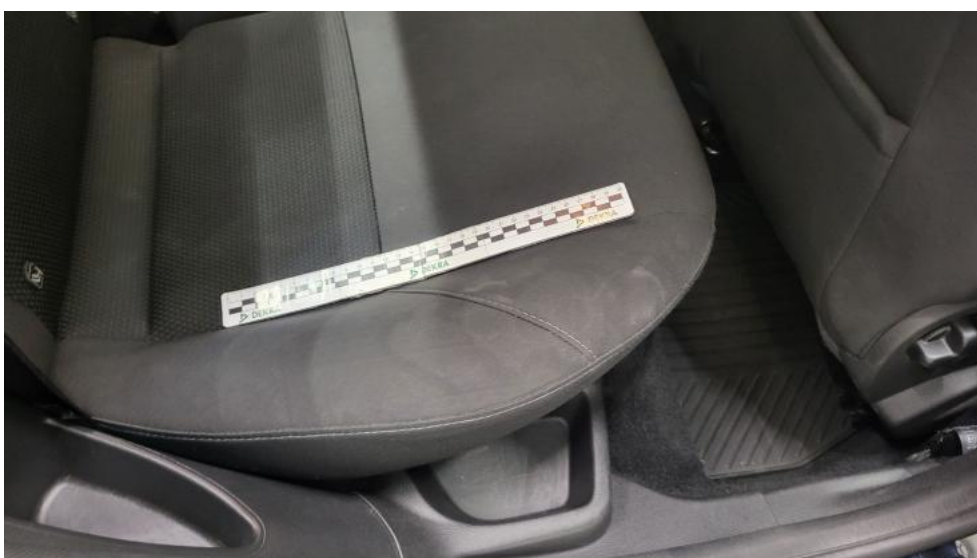
Fot. 64.
Kanapa tyl. - Inne 2
