DEKRA's commission No. : PKOL(W)/LODZ/78310/24/10/09
 commission/ damage No. : PS21/01504
 Date of commission: 09-10-2024

Group of objects (Eurotax)	cars
EC code (Eurotax)	0134851
Manufacturer	NISSAN
Model	Qashqai 17-21
Type / version	Qashqai 1.3 DIG-T N-Connecta DCT
Body type	hatchback
Number of doors / seats	5/5
Curb weight [kg]	1315
Gross vehicle weight [kg]	1885
Wheelbase 1/2	2646
Engine type	spark ignition
Pollution reduction system	GPF
Engine capacity [ccm]	1332
Engine Power [hp/kW]	160/117
Gearbox	automatic
Registration /record No.	DW3MF90
VIN / serial number	SJNFFAJ11U2568055
Date of first registration	28-05-2019
Date of next. tech. test	22-06-2025
Year of manufacture	2019 (year has been verified with the manufacturer's base)
Readout [km]	148 555 (read)
Body color / type of coating	grafit/double-layered, metallized

Description of the technical condition

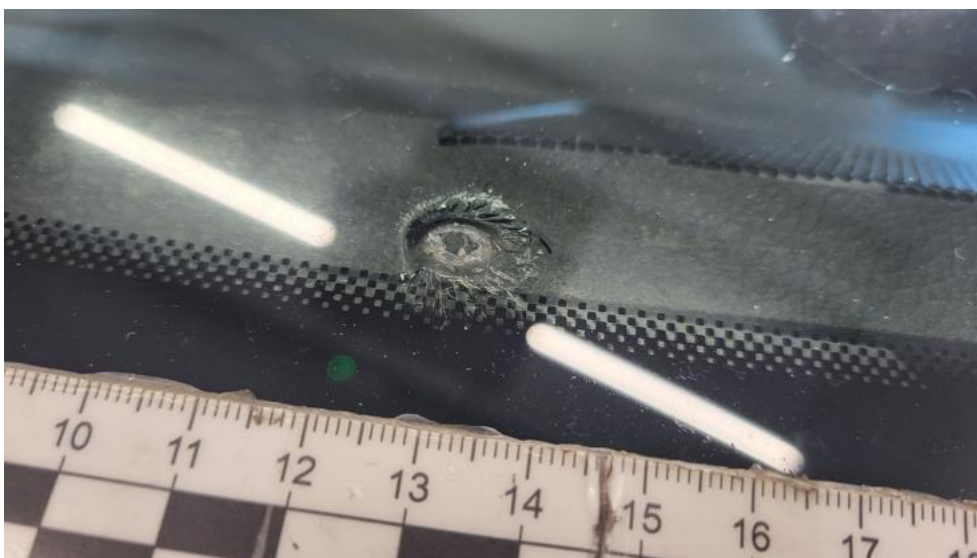
Photo 42.
Szyba czołowa - Pęknięcie/rozerwanie 1

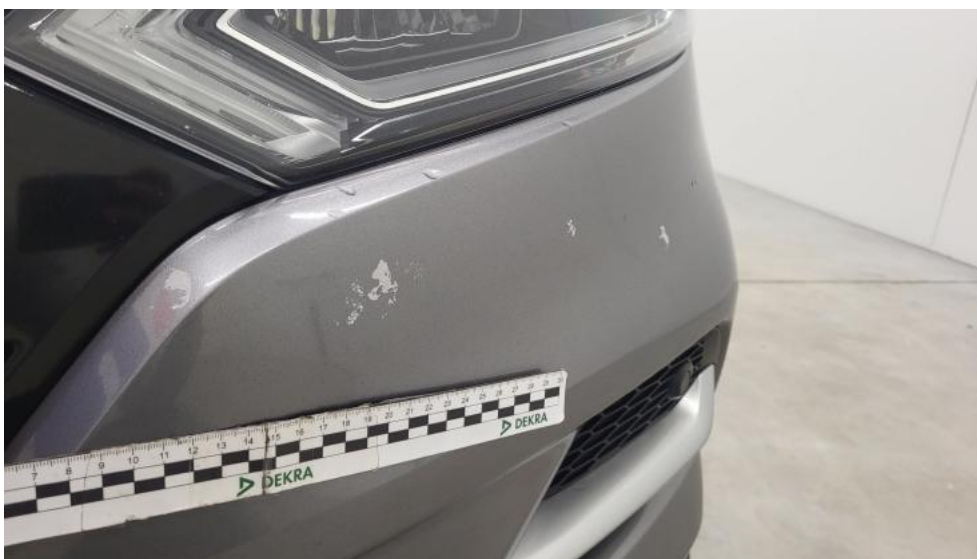
Photo 43.
Zderzak - Rysa/odprysk 1

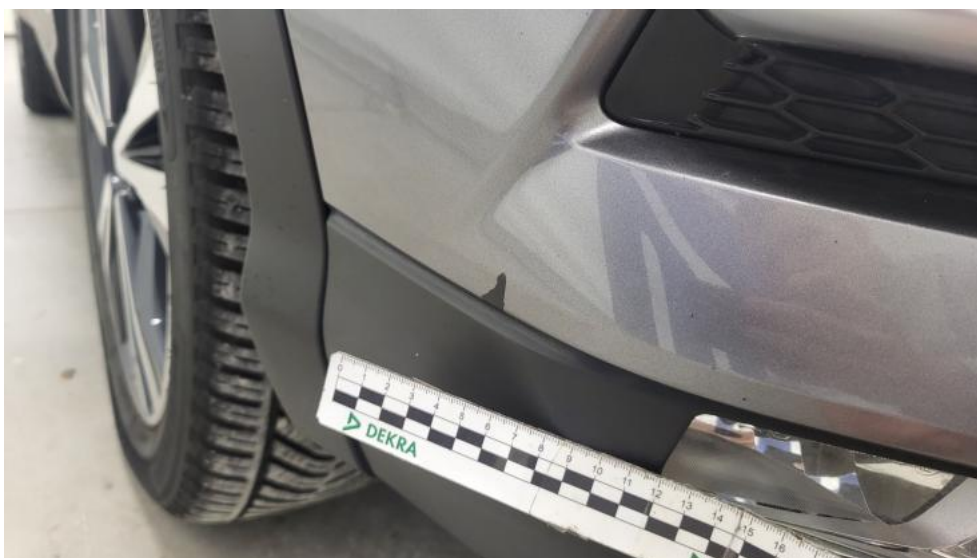
Photo 44.
Zderzak - Rysa/odprysk 2

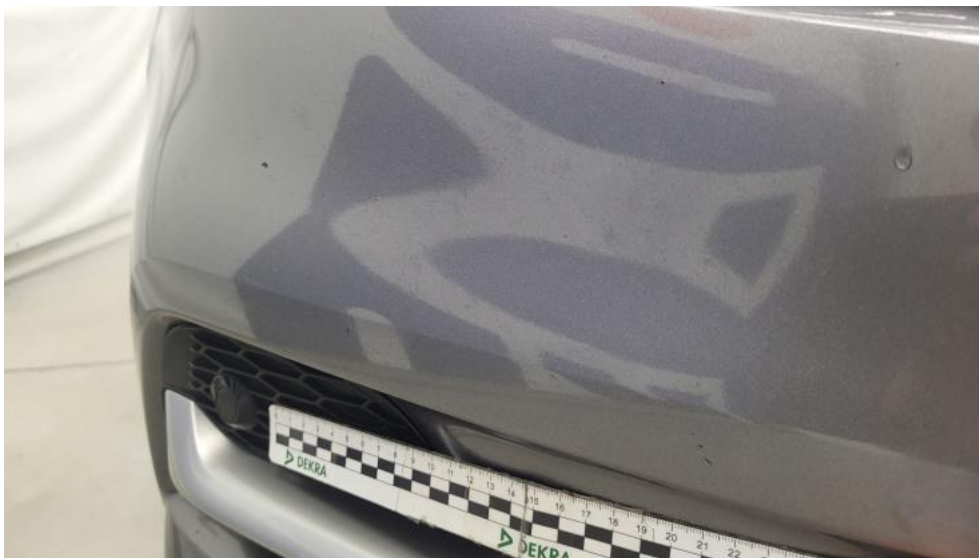
Photo 45.
Zderzak() - Rysa/odprysk 3

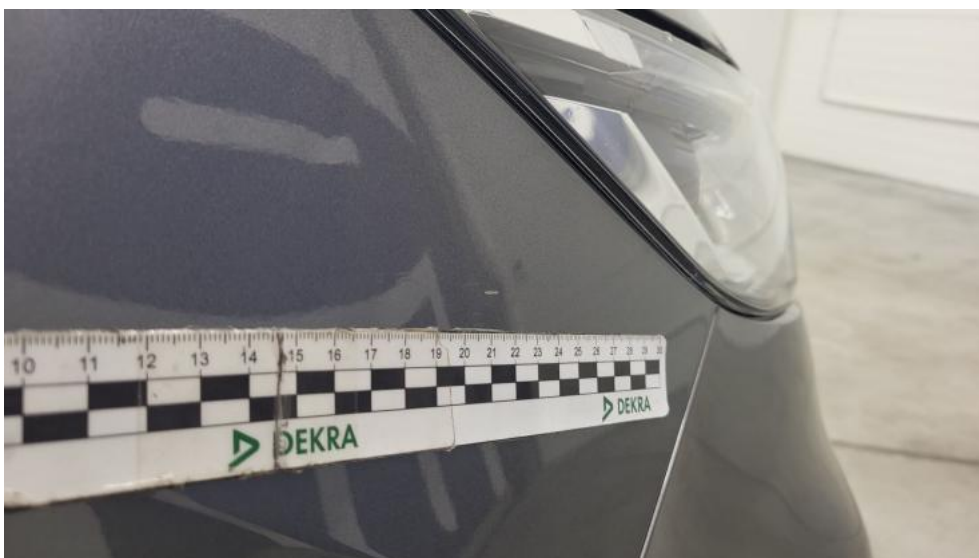
Photo 46.
Błotnik przedni P - Rysa/odprysk 1

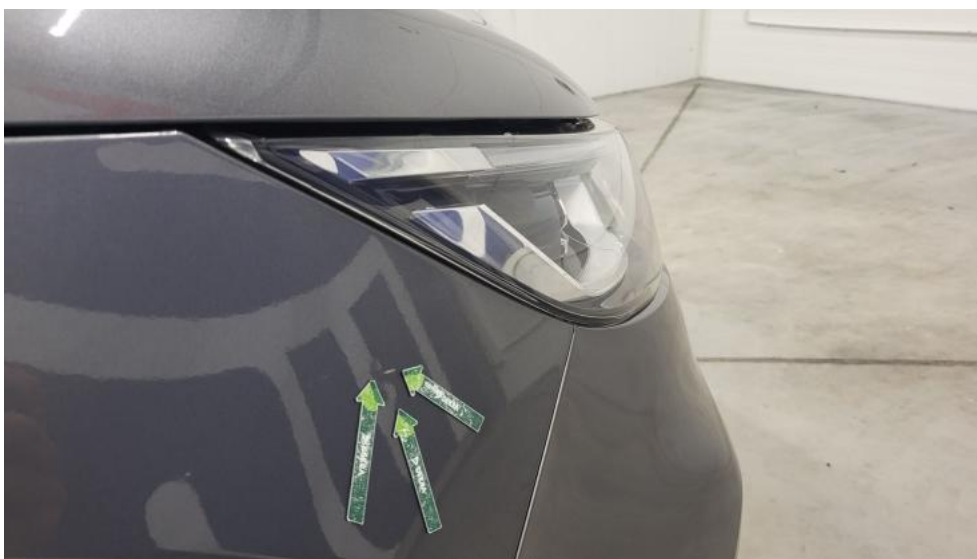
Photo 47.

Błotnik przedni P - Wgniecenie/odkształcenie 1

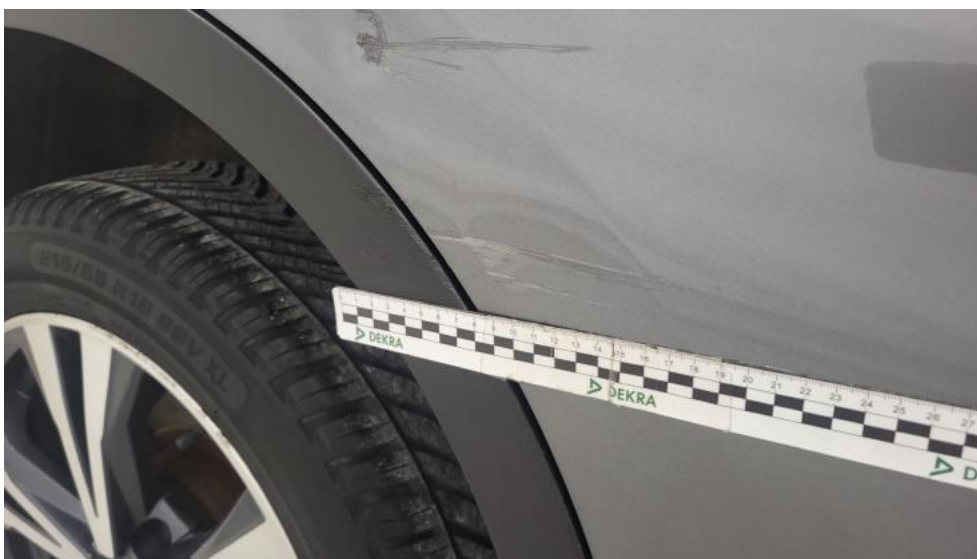
Photo 53.
Drzwi tylne P - Rysa/odprysk 1

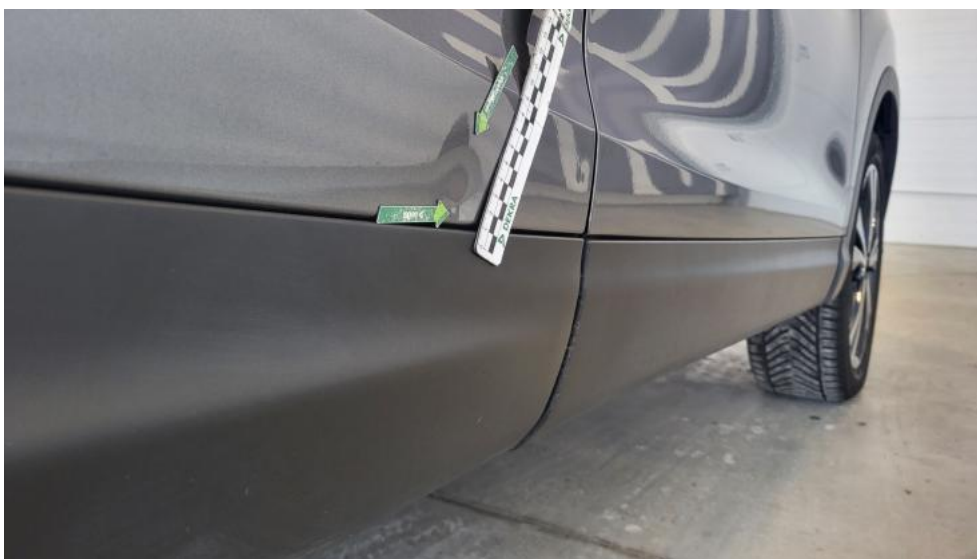
Photo 57.
Drzwi tylne P - Wgniecenie/odkształcenie 2

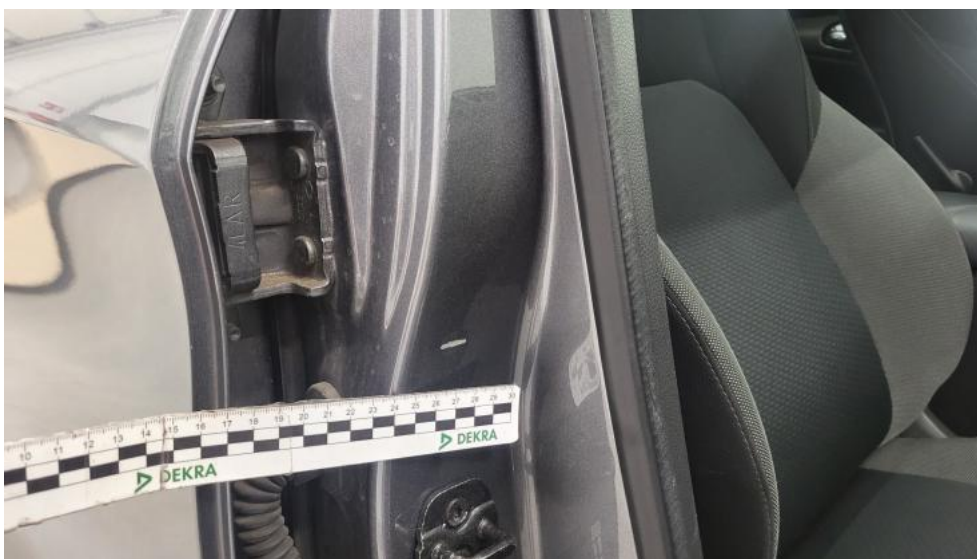
Photo 63.
Słupek środkowy P - Rysa/odprysk 1

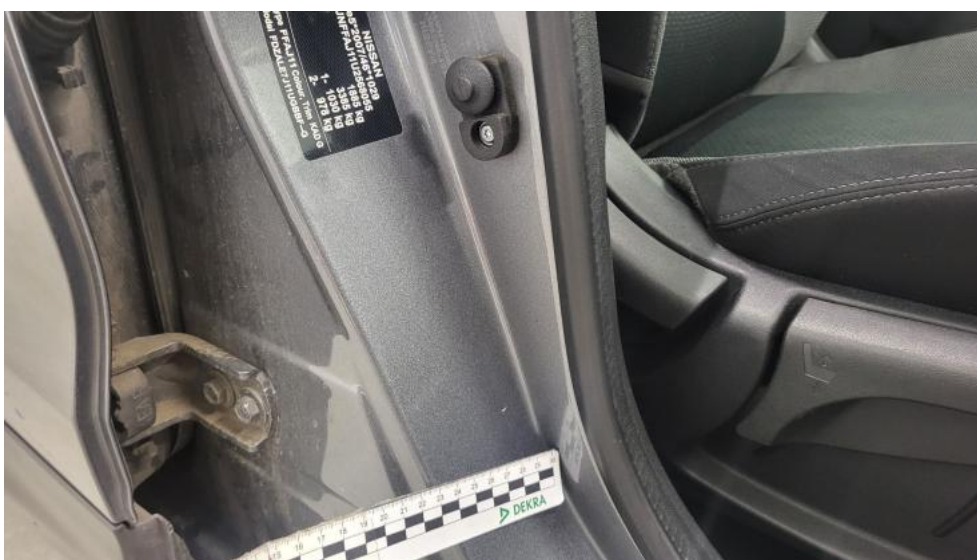
Photo 64.
Słupek środkowy P - Rysa/odprysk 2

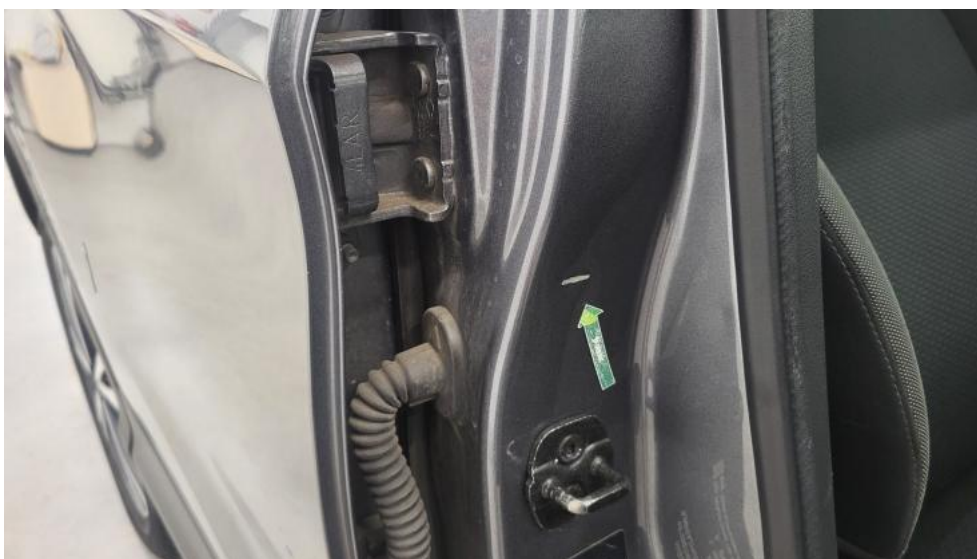
Photo 65.
Stupek środkowy P - Wgniecenie/odkształcenie 1

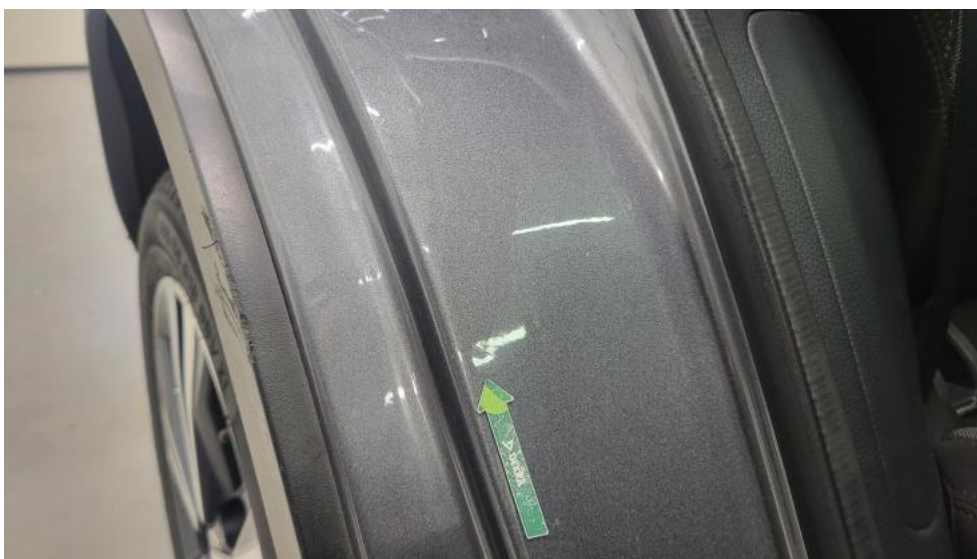
Photo 67.

Błotnik tylny P / Ściana boczna P - Wgniecenie/odkształcenie 1

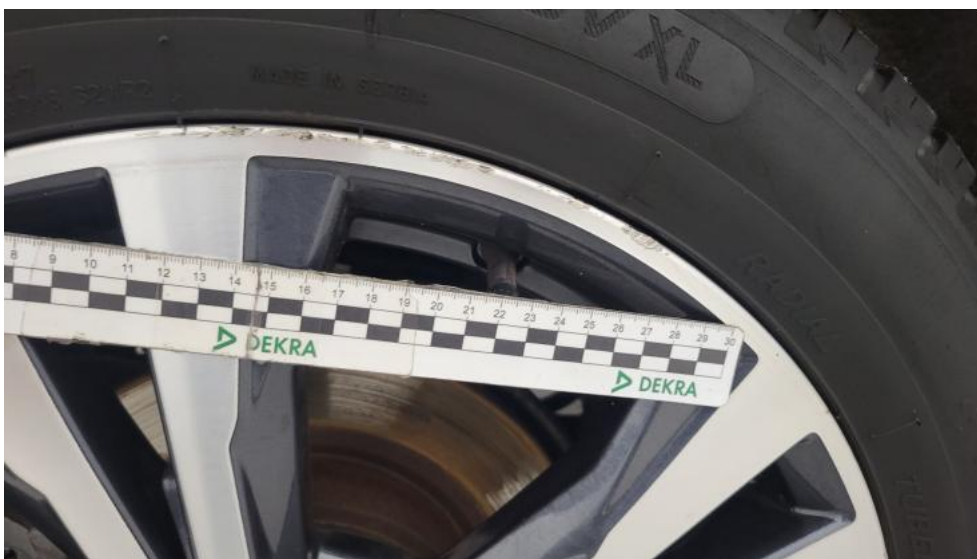
Photo 69.
Felga aluminiowa tylna P - Rysa/odprysk 1

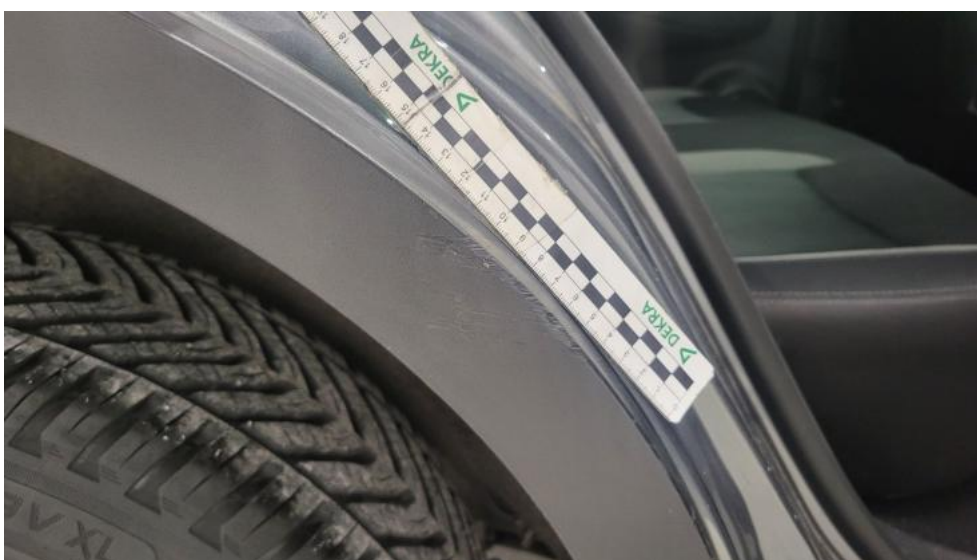
Photo 70.
Listwa krawędzi błotnika tył P - Rysa/odprysk 1

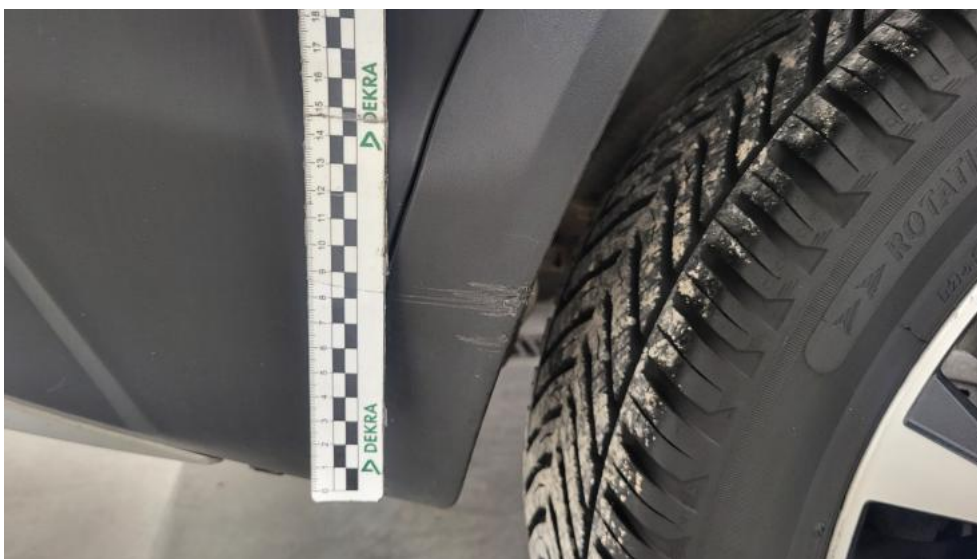
Photo 71.

Listwa krawędzi błotnika tyl P - Rysa/odprysk 2

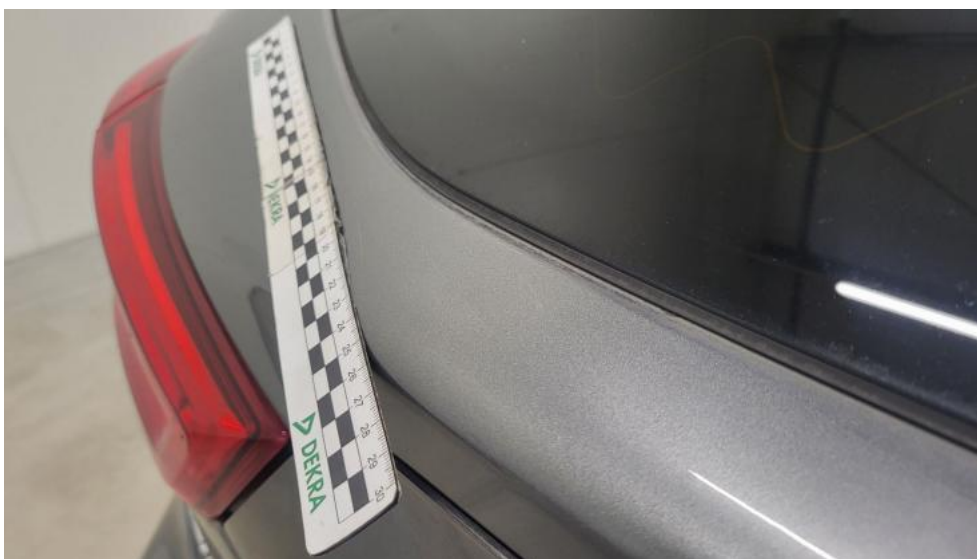
Photo 73.

Pokrywy bagażnika - Rysa/odprysk 2

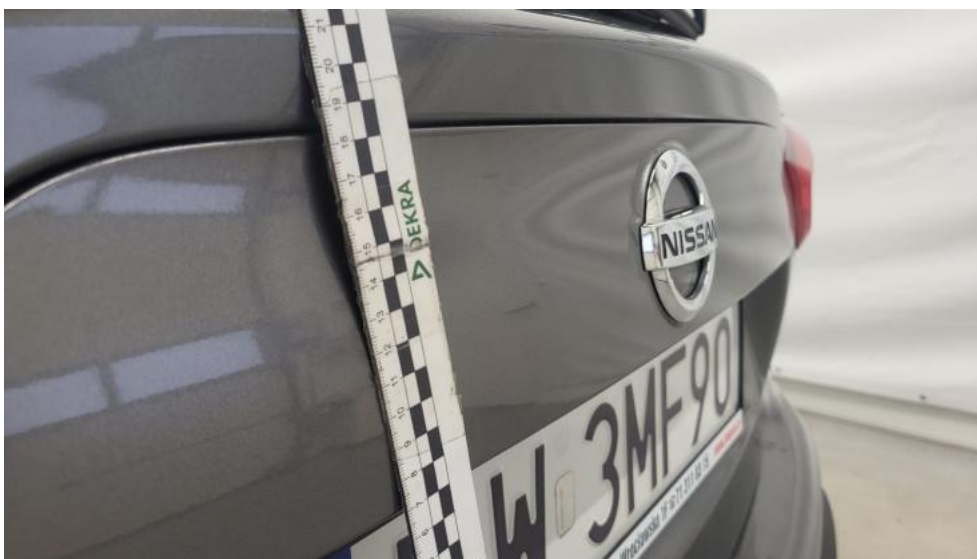
Photo 75.

Pokrywy bagażnika - Wgniecenie/odkształcenie 2

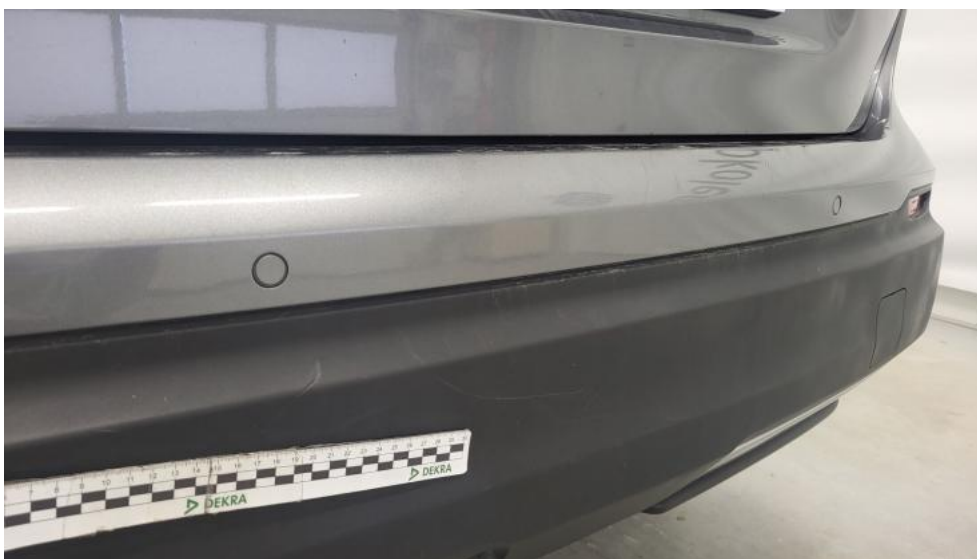
Photo 77.
Zderzak tylny - Rysa/odprysk 1

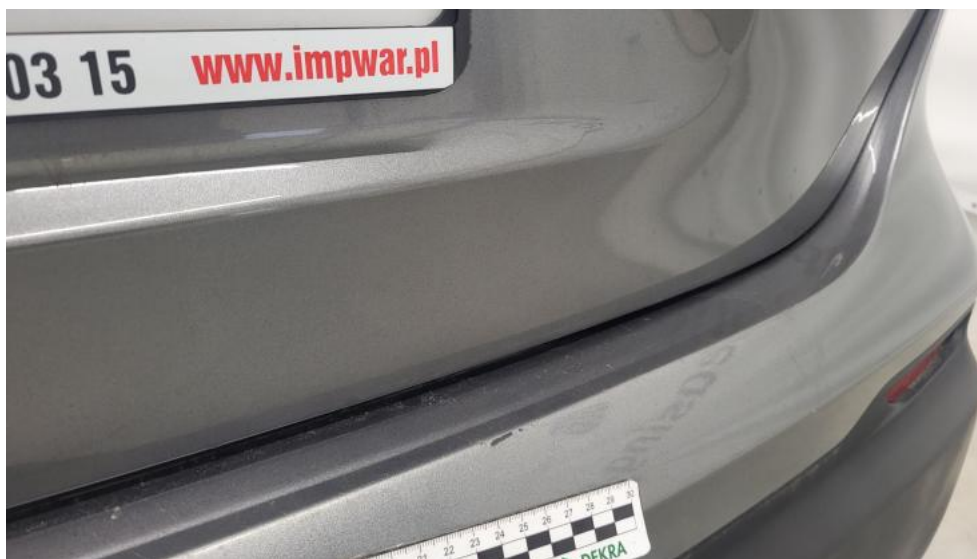
Photo 79.
Zderzak tylny() - Rysa/odprysk 3

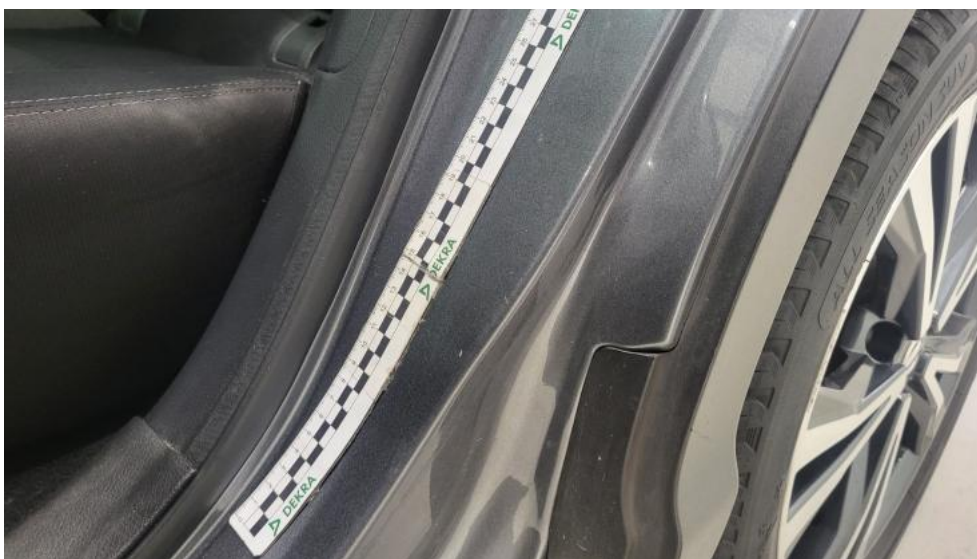
Photo 81.

Błotnik tylny L / Ściana boczna L - Rysa/odprysk 1

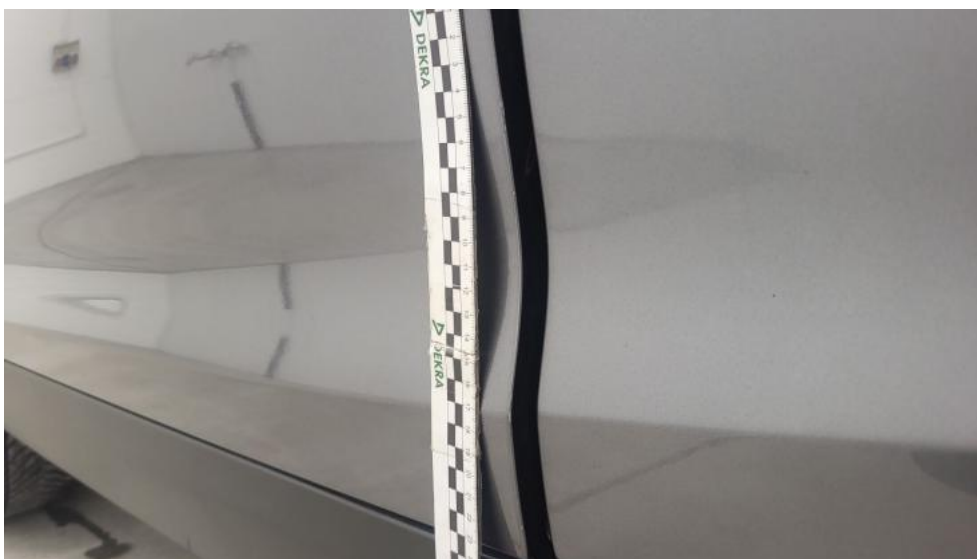
Photo 87.

Drzwi przed L - Rysa/odprysk 2

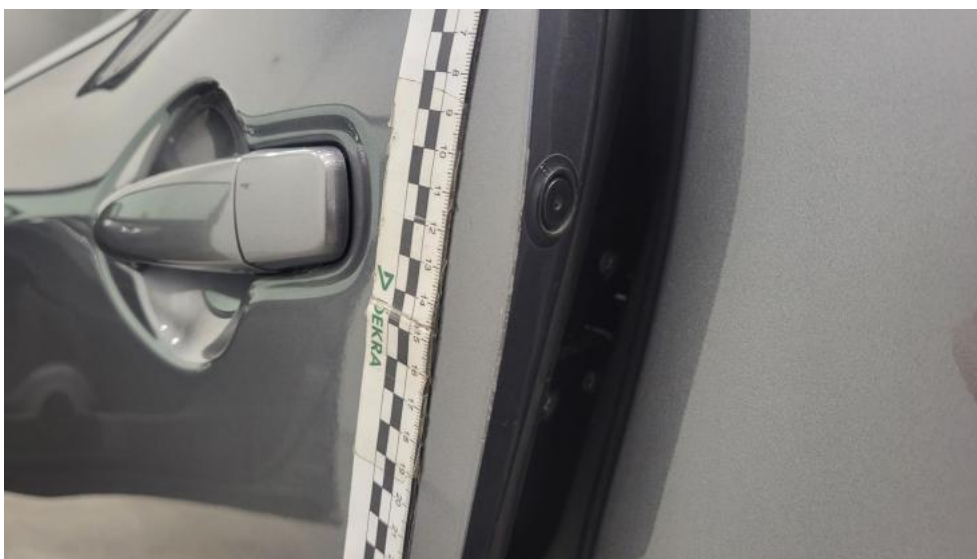
Photo 91.

Drzwi tylne L - Rysa/odprysk 1

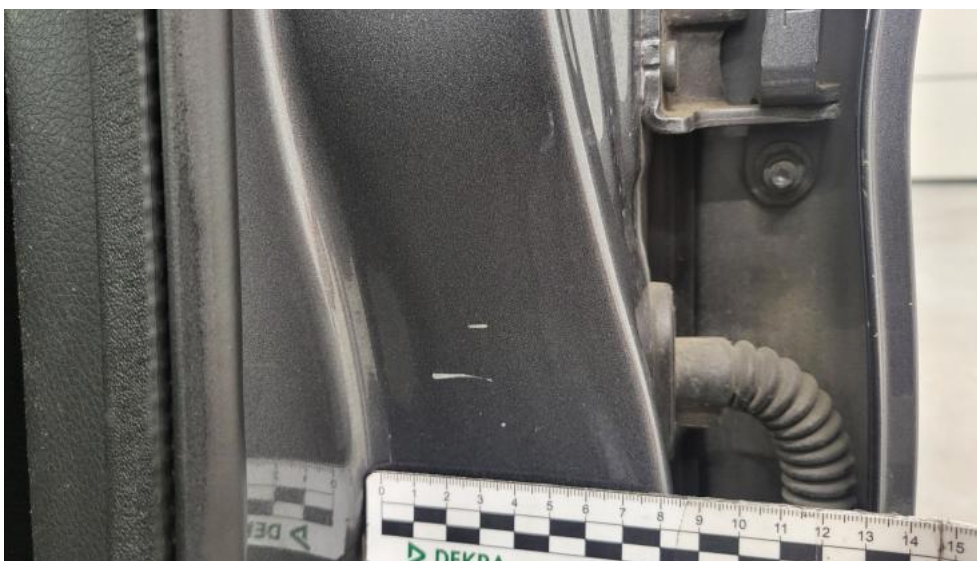
Photo 95.

Śtupek środkowy L - Rysa/odprysk 1

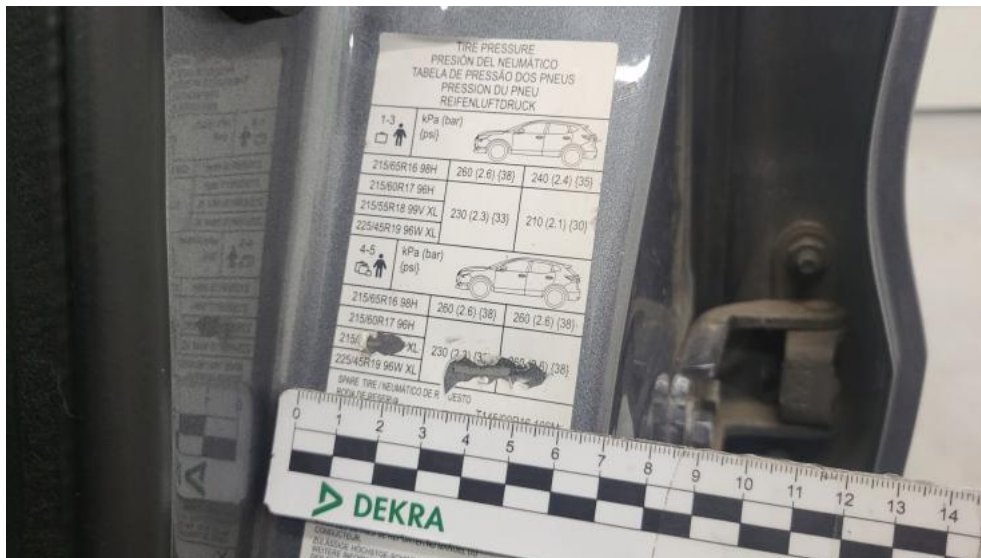
Photo 97.

Stupek środkowy L() - Rysa/odprysk 3

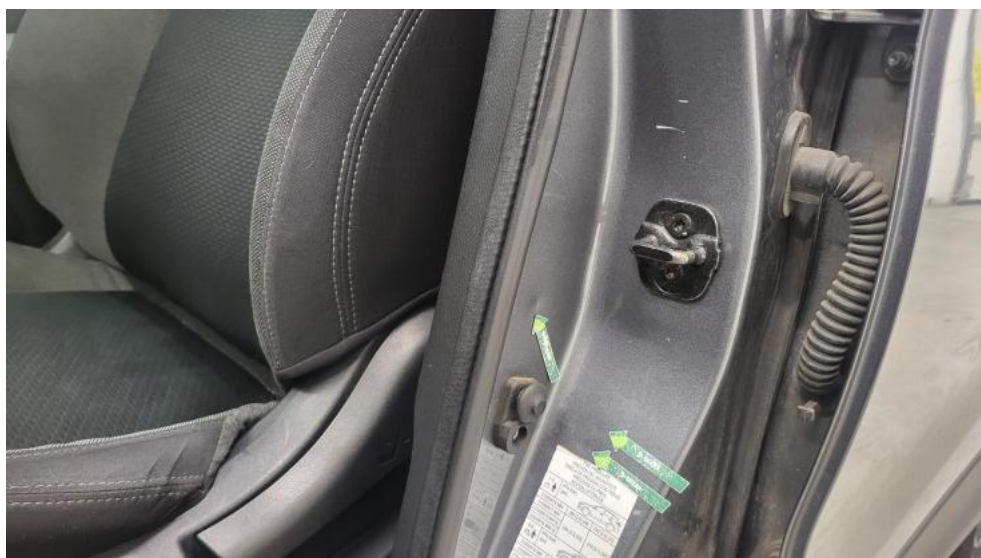
Photo 98.

Stupek środkowy L - Wgniecenie/odkształcenie 1

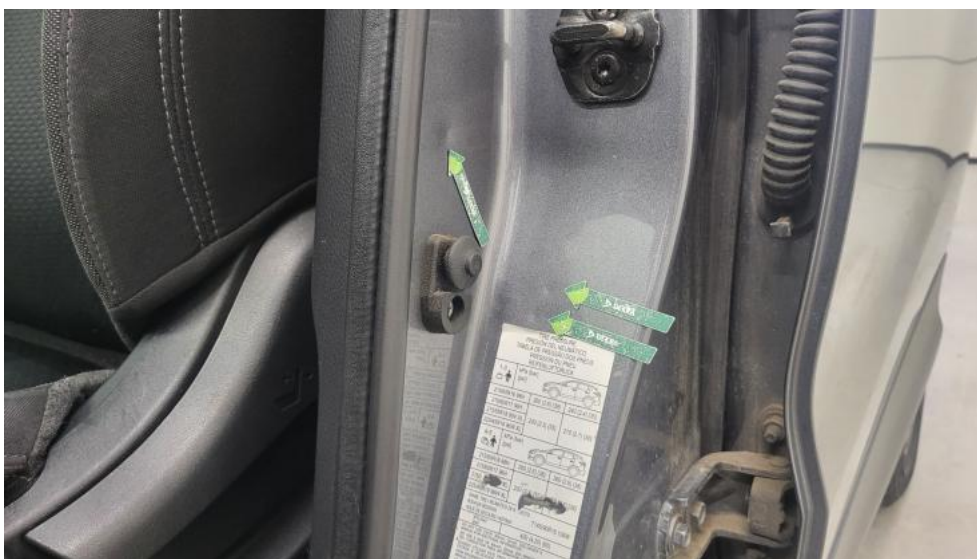
Photo 99.
Słupek środkowy L - Wgniecenie/odkształcenie 2

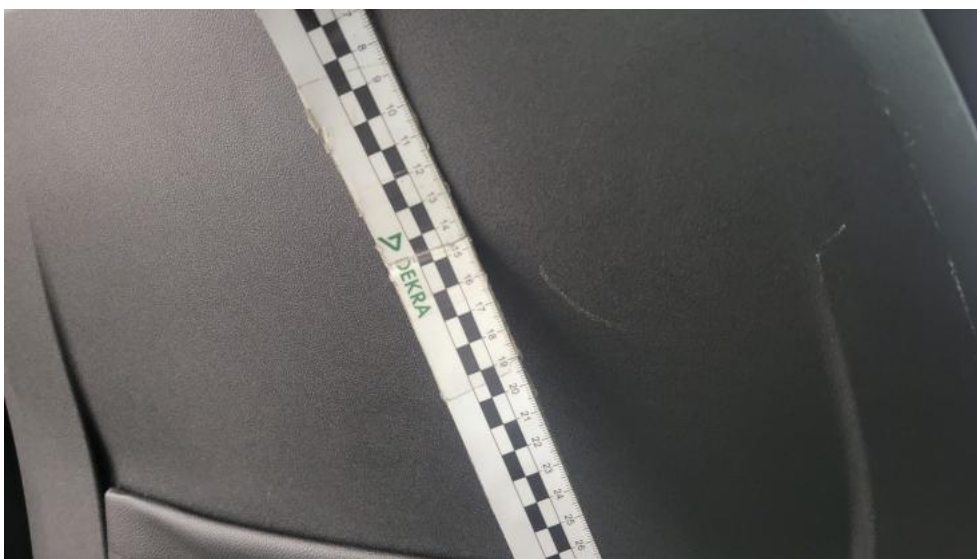
Photo 105.

Fotel prz. lew. - Rysa/odprysk 2

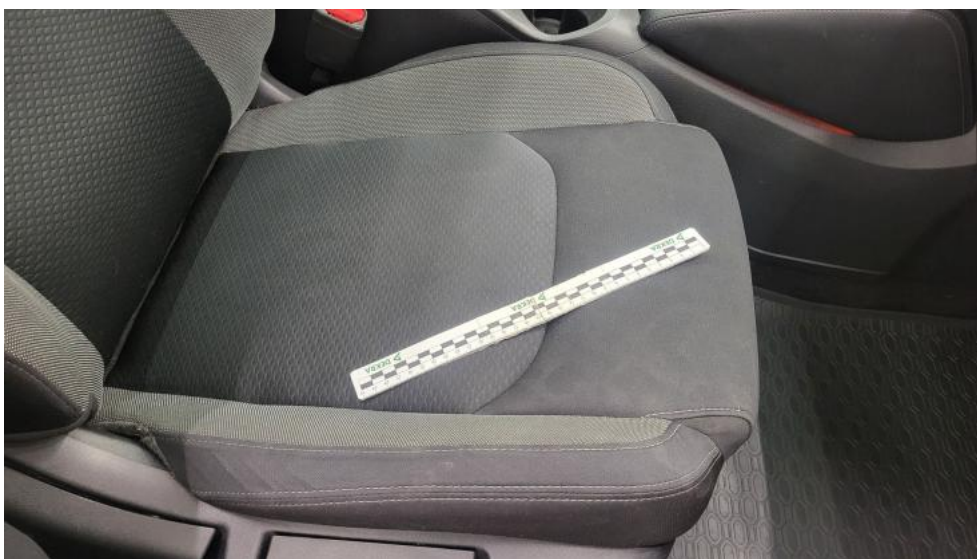
Photo 107.
Fotel prz. praw. - Inne 1

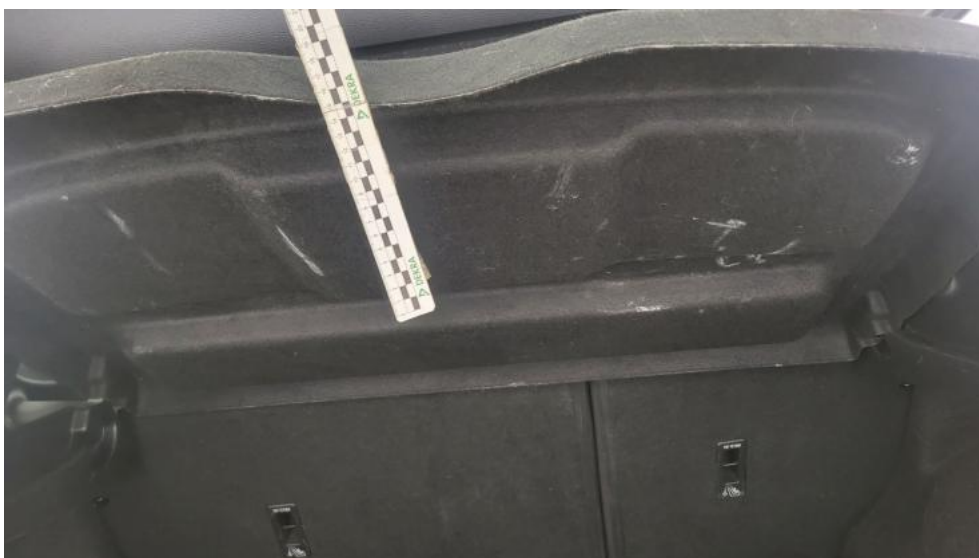
Photo 112.

Półka/roleta tylna - Inne 1

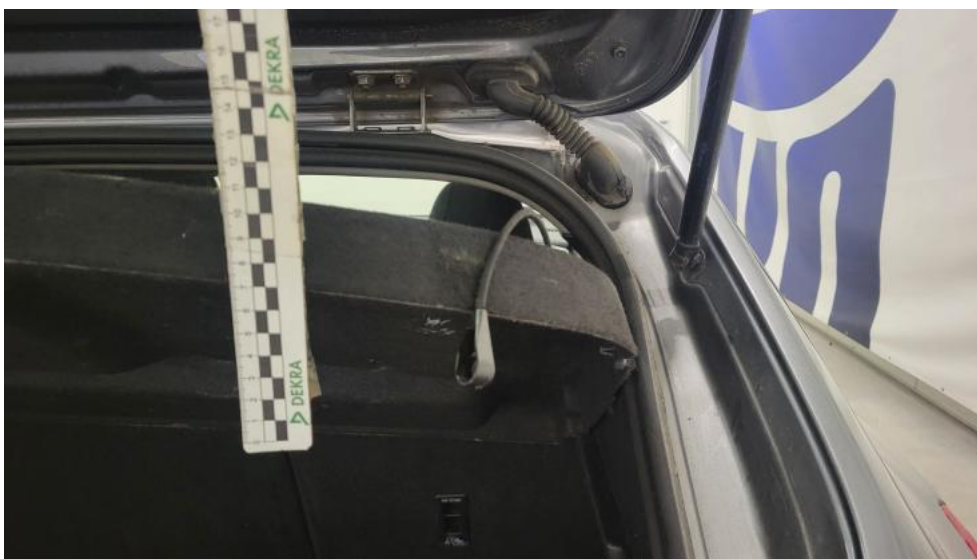
Photo 113.

Półka/roleta tylna - Inne 2
