Nr zlecenia DEKRA: PKOL(W)/LODZ/78916/24/10/11  
Nr zlecenia/szkody: 18/041768  
Data zlecenia: 11-10-2024

**Dane pojazdu**

Grupa obiektów (Eurotax)	samochody terenowe
Kod EC (Eurotax)	0133281
Producent	LAND ROVER
Model	Range Rover Sport 17-22
Typ/wersja	Range Rover S 2.0Si4 GPF HSE
Rodzaj nadwozia	KOM
Liczba drzwi/liczba miejsc	5/5
Masa własna [kg]	2386
Dopuszczalna masa całkowita [kg]	2900
Rozstaw osi 1/2	2923
Rodzaj silnika	z zapłonem iskrowym
Doładowanie	turbosprężarka z chłodnicą powietrza
Układ oczyszczana spalin	GPF
Norma czystości spalin	EURO 6
Pojemność silnika [ccm]	1997
Moc silnika [KM/kW]	300/221
Skrzynia biegów	automatyczna 8-biegowa
Nr rejestracyjny	GD595SN
VIN	SALWA2BX9KA828941
Data 1. rejestracji	06-12-2018
Data nast. bad. techn.	19-05-2024
Rok produkcji	2018
Stan licznika [km]	134 726 (odczytany)
Kolor nadwozia/rodzaj powłoki	czarny/METALIK

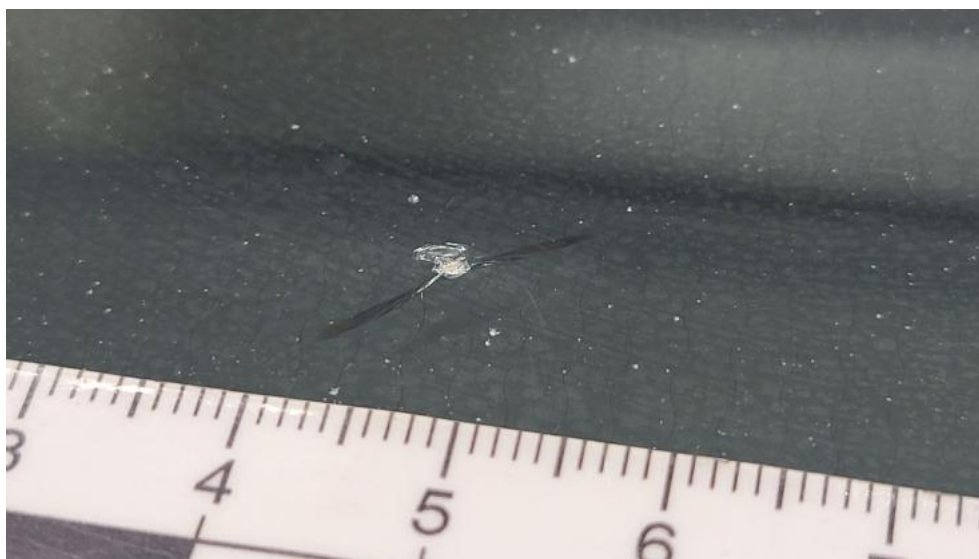
**Fot. 39.**  
Szyba czołowa ogrzewana - Pęknięcie/rozerwanie 1

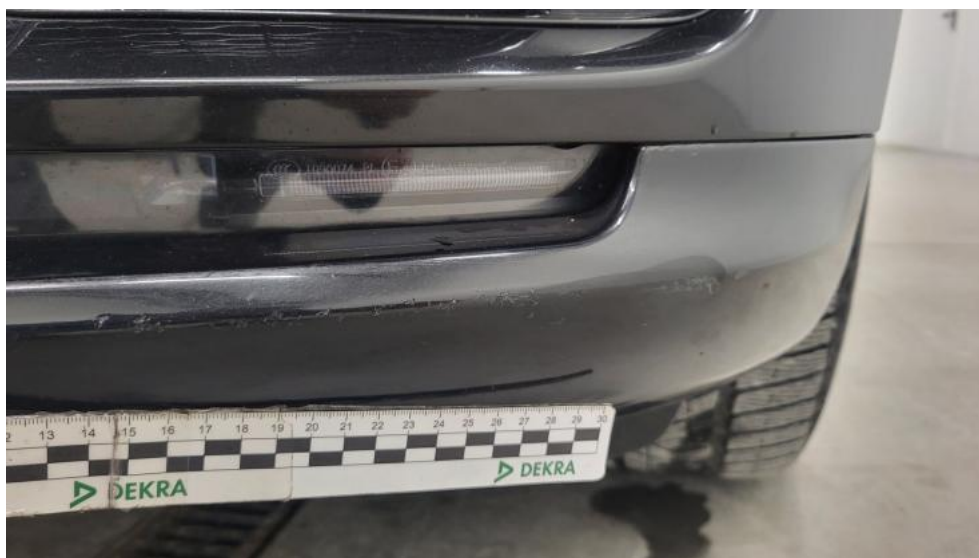
**Fot. 40.**  
Zderzak - Rysa/odprysk 1

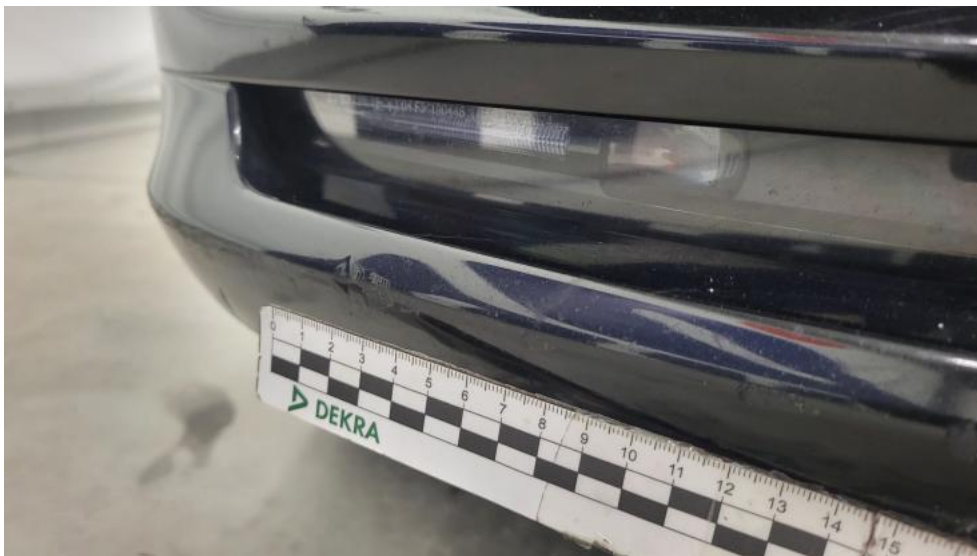
**Fot. 43.**  
Zderzak - Wgniecenie/odkształcenie 2

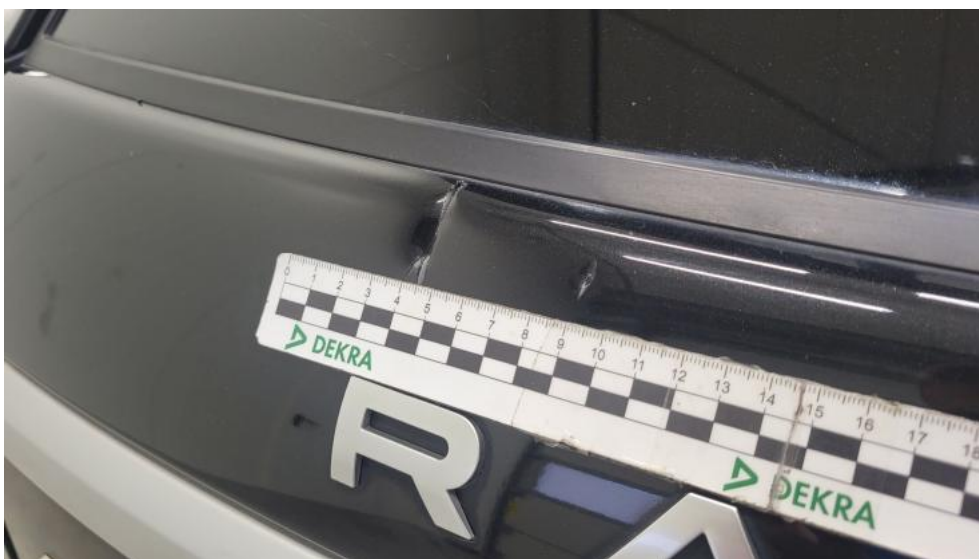
**Fot. 47.**  
Pokrywy bagażnika - Rysa/odprysk 1

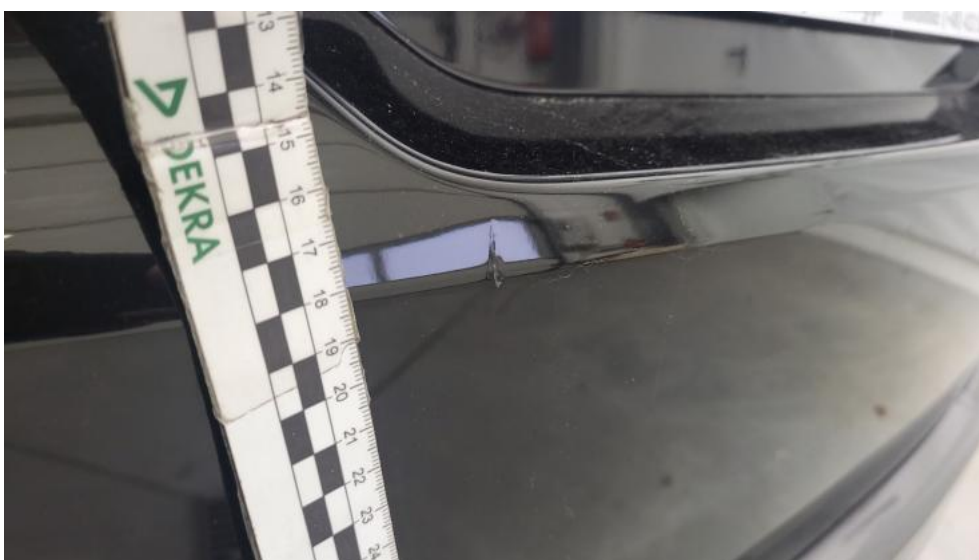
**Fot. 48.**  
Pokrywy bagażnika - Rysa/odprysk 2

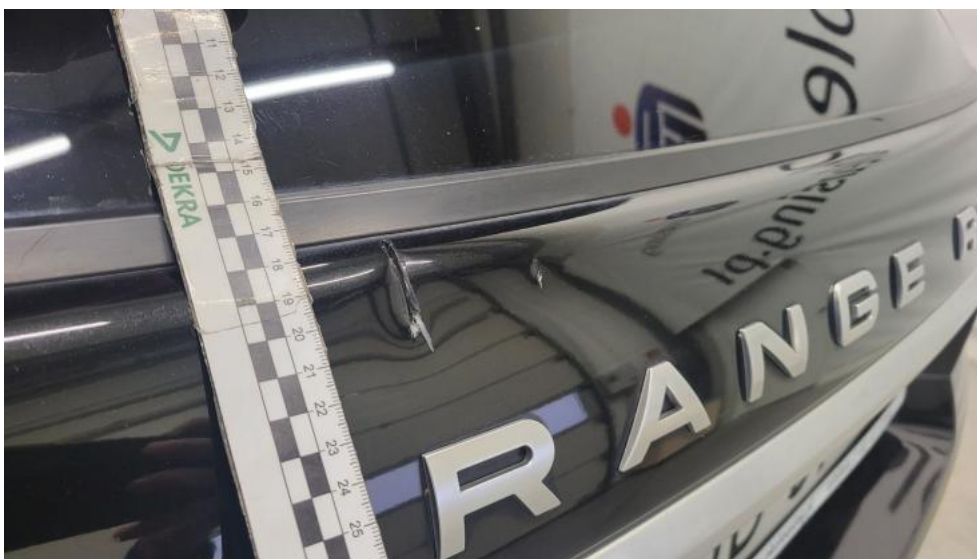
**Fot. 49.**

Pokrywy bagażnika - Wgniecenie/odkształcenie 1

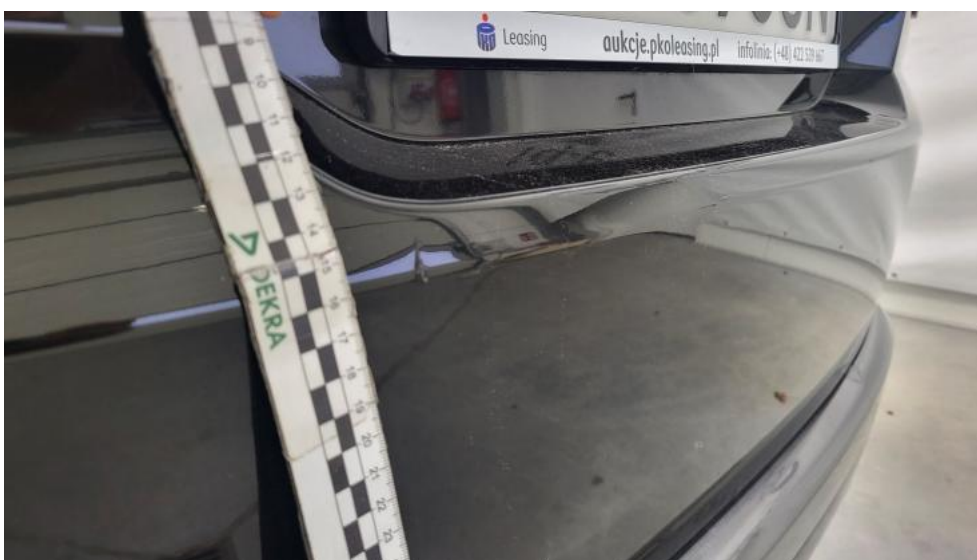
**Fot. 50.**

Pokrywy bagażnika - Wgniecenie/odkształcenie 2

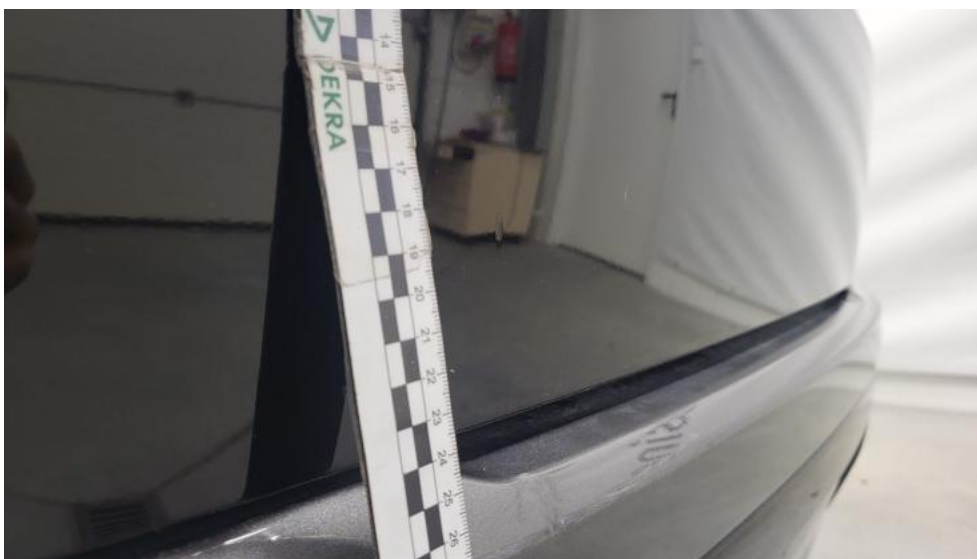
**Fot. 51.**  
Pokrywy bagażnika() - Wgniecenie/odkształcenie 3

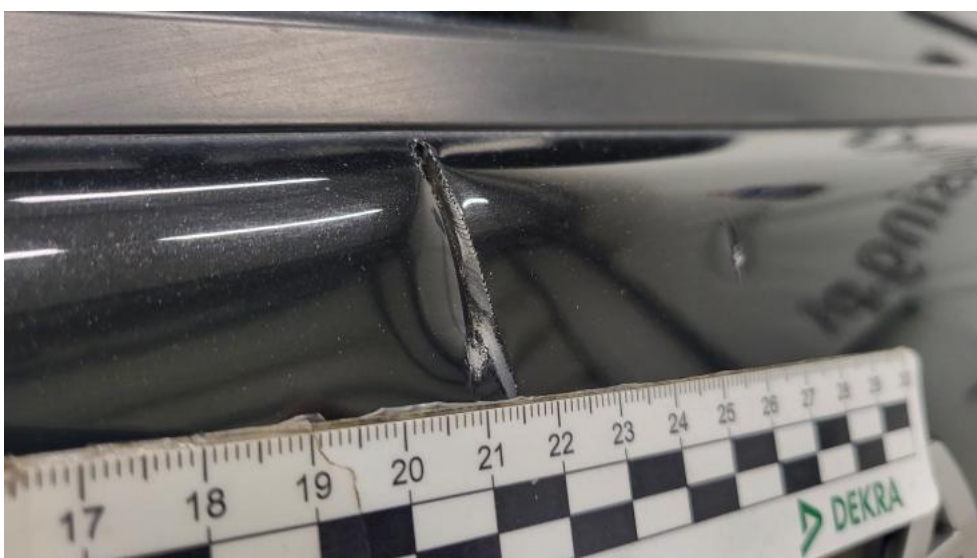
**Fot. 52.**  
Pokrywy bagażnika - Pęknięcie/rozerwanie 1

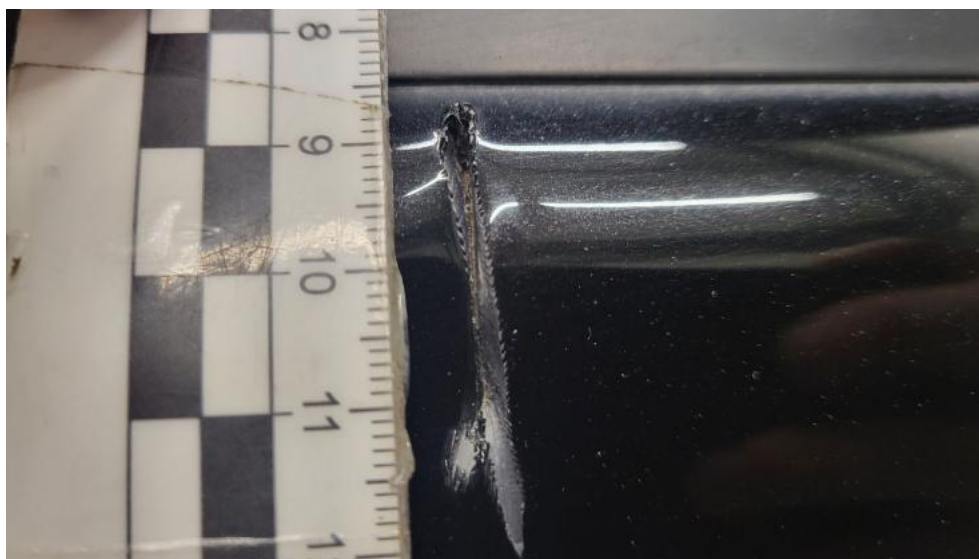
**Fot. 53.**  
Pokrywy bagażnika - Pęknięcie/rozerwanie 2

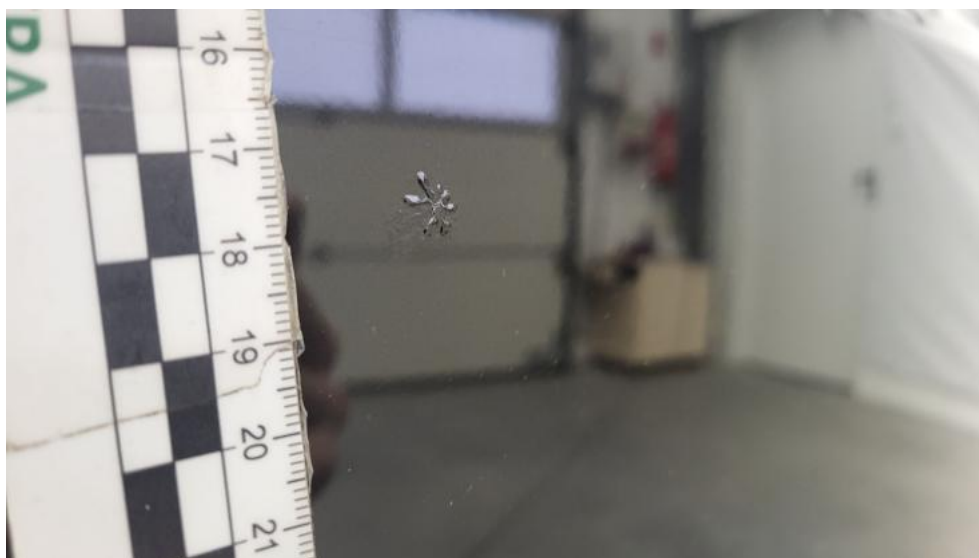
**Fot. 54.**  
Pokrywy bagażnika - Inne 1

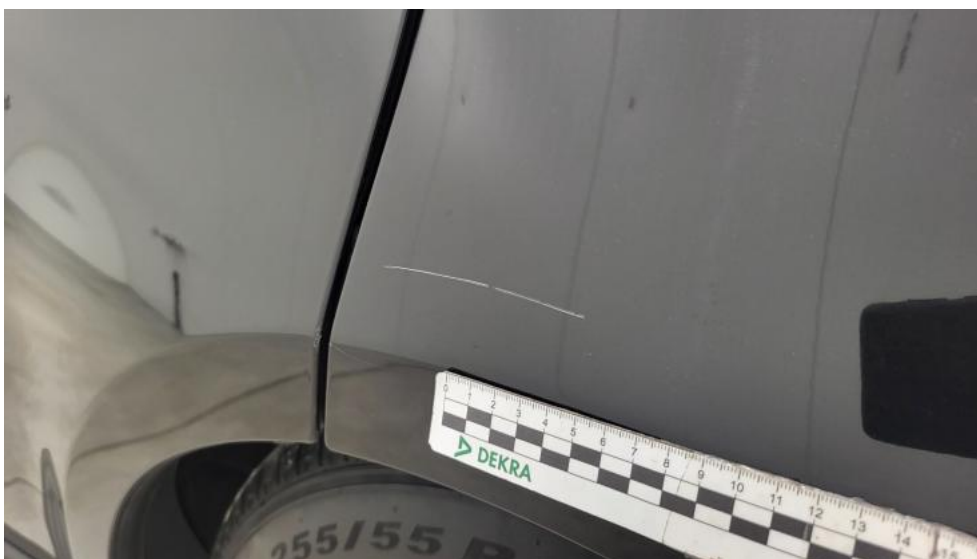
**Fot. 59.**  
Błotnik tylny L / Ściana boczna L - Rysa/odprysk 1

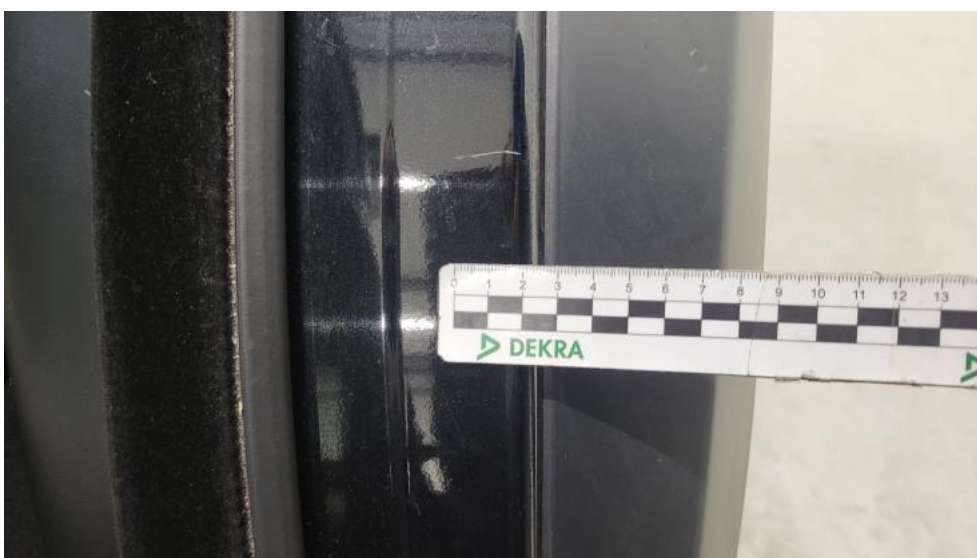
**Fot. 60.**  
Błotnik tylny L / Ściana boczna L - Rysa/odprysk 2

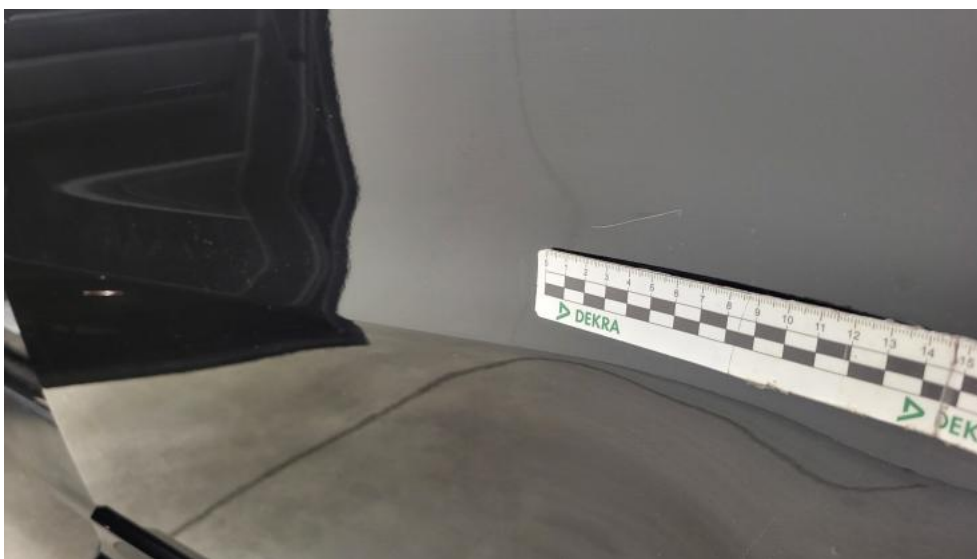
**Fot. 65.**  
Drzwi tylne L - Rysa/odprysk 2

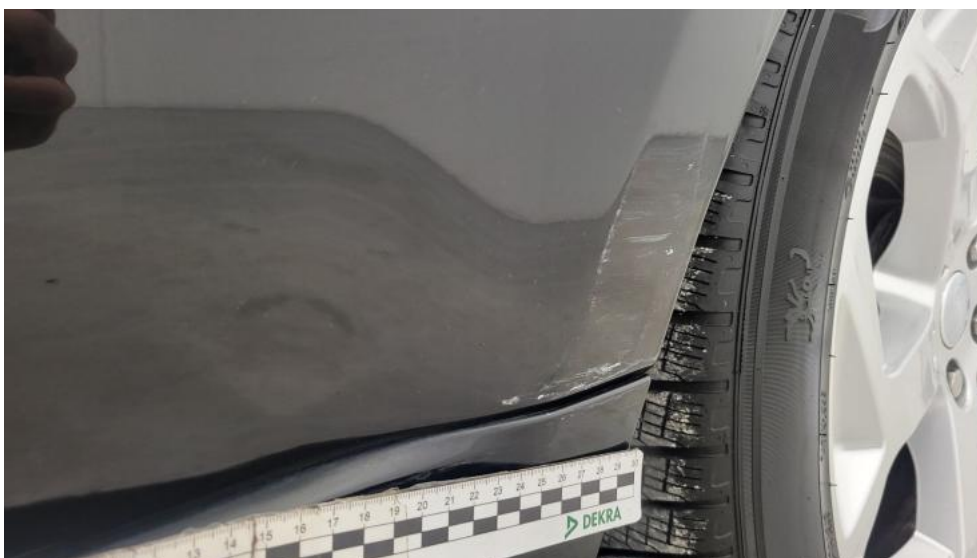
**Fot. 66.**  
Drzwi tylne L() - Rysa/odprysk 3

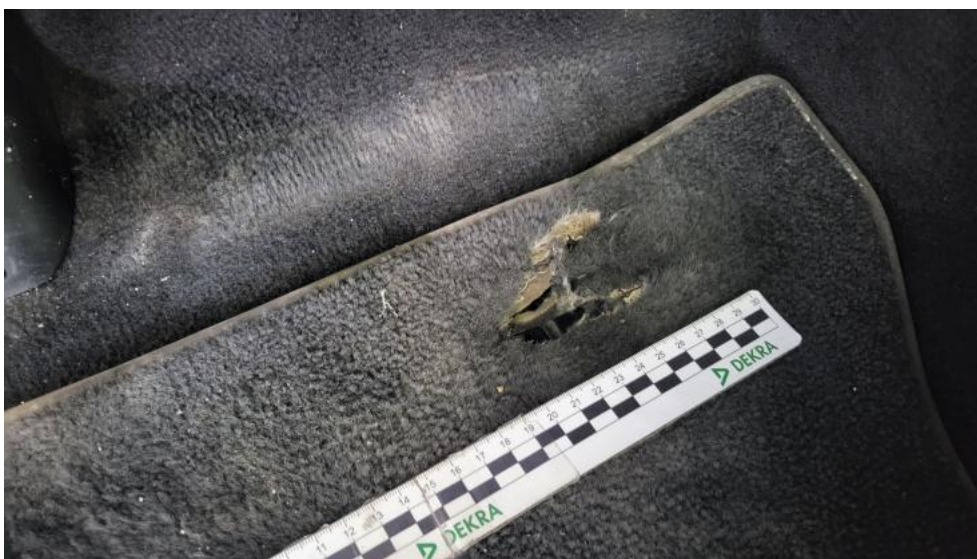
**Fot. 69.**  
Dywanik prze L - Pęknięcie/rozerwanie 1

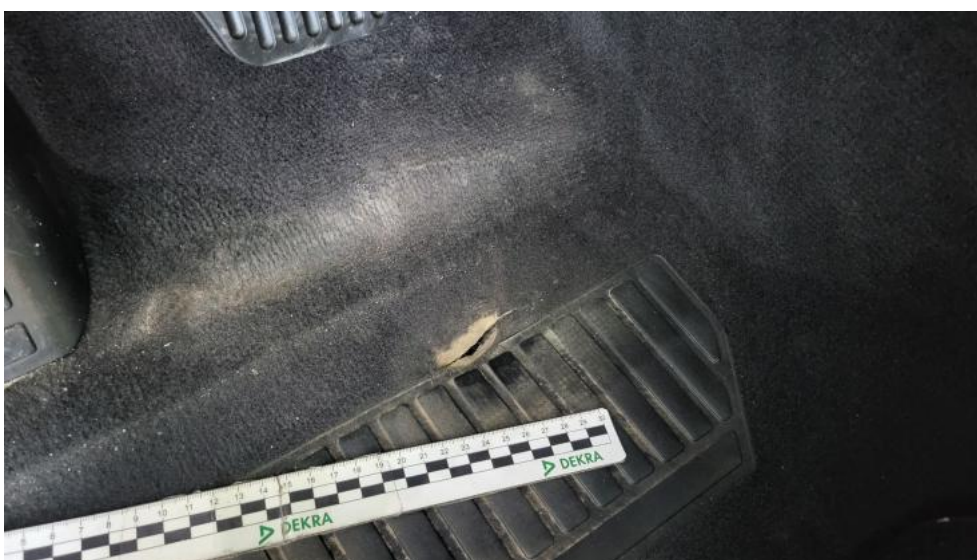
**Fot. 70.**  
Wykładzina podłogi - Pęknięcie/rozerwanie 1
