DEKRA's commission No. : PKOL(W)/LODZ/71387/24/09/16  
 commission/ damage No. : 00766/LF/23  
 Date of commission: 16-09-2024

Group of objects (Eurotax)	cars
EC code (Eurotax)	0150065
Manufacturer	NISSAN
Model	Qashqai 21-
Type / version	Qashqai 1.3 DIG-T mHEV N-Connecta Xtronic
Body type	hatchback
Number of doors / seats	5/5
Curb weight [kg]	1439
Gross vehicle weight [kg]	1985
Wheelbase 1/2	2665
Engine type	spark ignition
Pollution reduction system	GPF
Engine capacity [ccm]	1332
Engine Power [hp/kW]	158/116
Gearbox	automatic
Registration /record No.	DW9VK06
VIN / serial number	SJNTAAJ12U1234731
Date of first registration	13-04-2023
Date of next. tech. test	13-04-2026
Year of manufacture	2023
Readout [km]	31 467 (read)
Body color / type of coating	blue/double-layered, metallized

Measurement of thickness of the vehicle lacquer coating

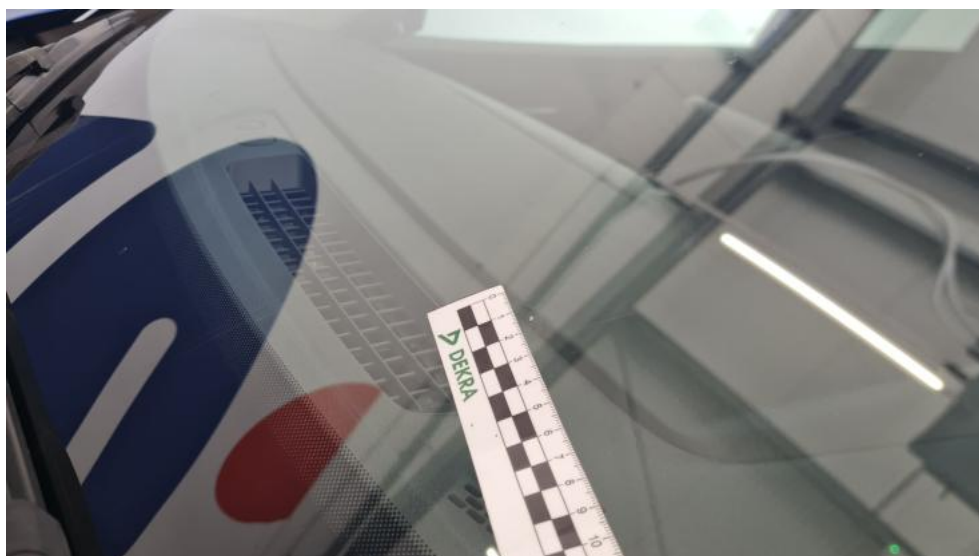
**Photo 34.**  
Szyba czołowa - Rysa/odprysk 1

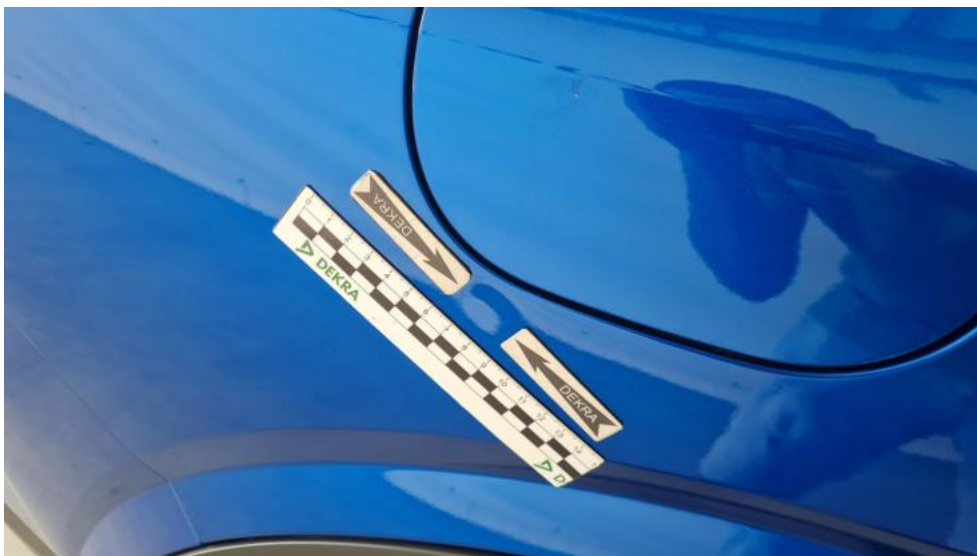
Brak dowodu rejestracyjnego. Dostarczono ksero pozwolenia czasowego,. Wgniecenia na samochodzie

**Photo 35.**  
Błotnik tylny P / Ściana boczna P - Wgniecenie/odkształcenie 1

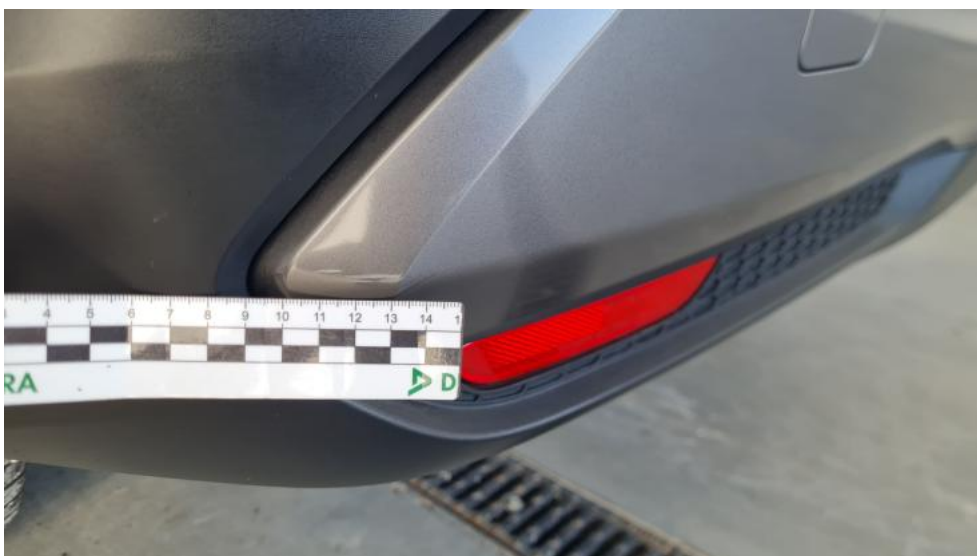
**Photo 36.**  
Spojler zderzaka tylnego - Rysa/odprysk 1

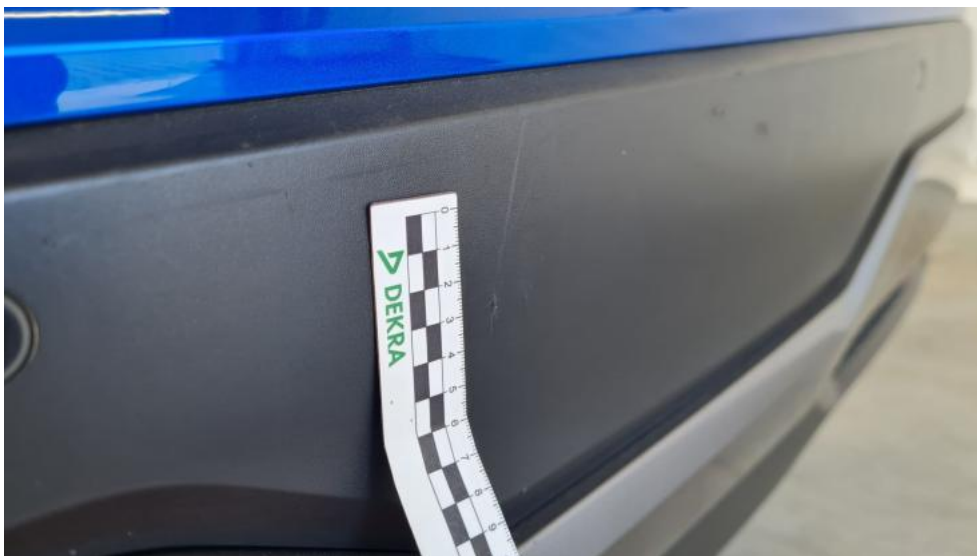
**Photo 37.**  
Spojler zderzaka tylnego - Rysa/odprysk 2

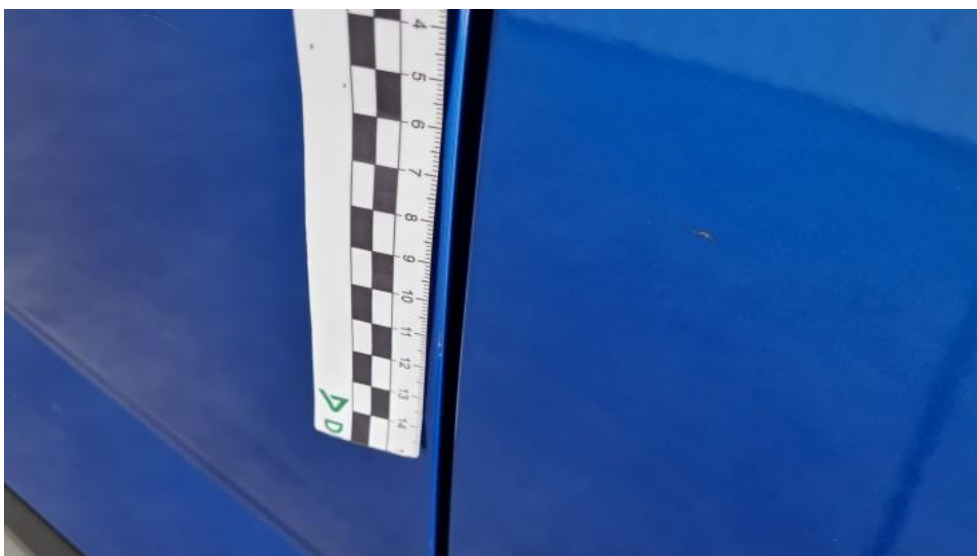
**Photo 38.**  
Drzwi przed L - Rysa/odprysk 1

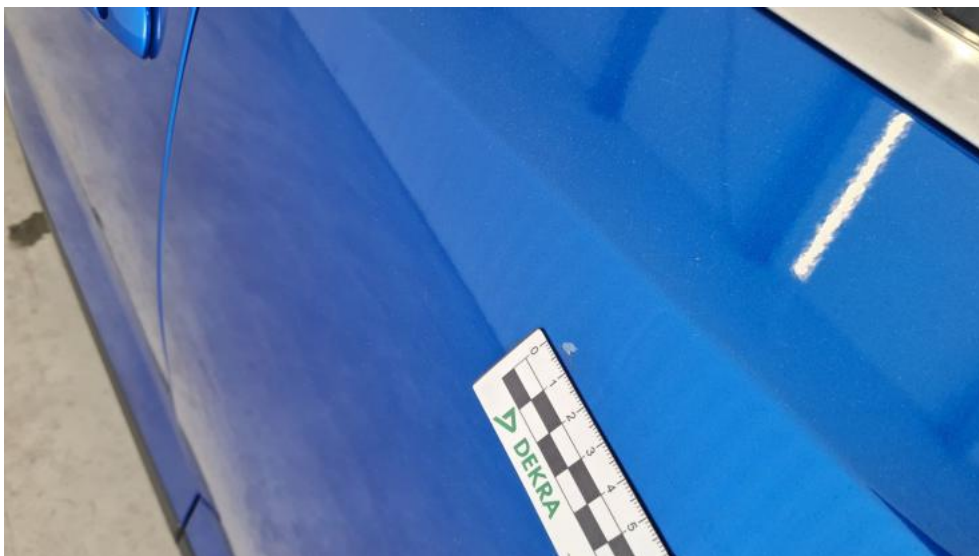
**Photo 39.**  
Drzwi tylne L - Rysa/odprysk 1

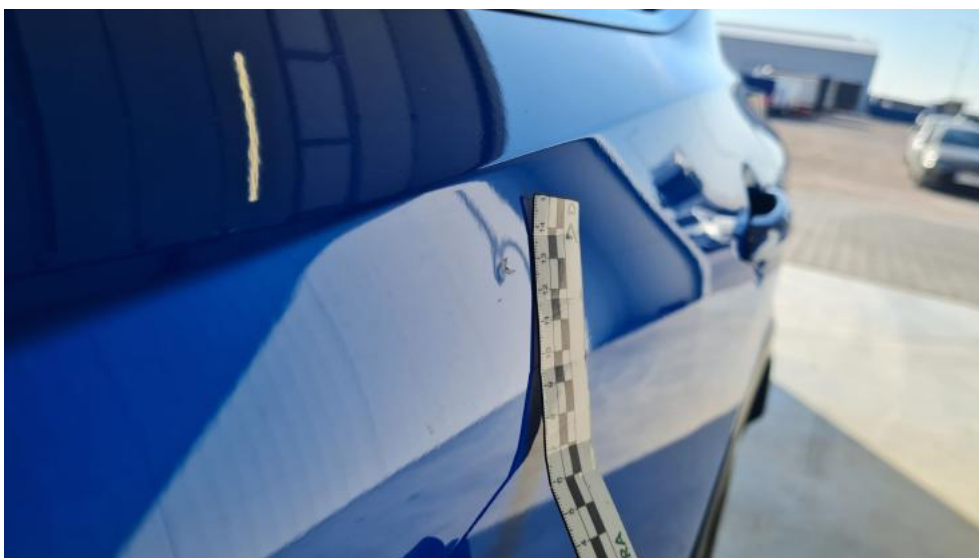
**Photo 40.**  
Drzwi tylne L - Wgniecenie/odkształcenie 1

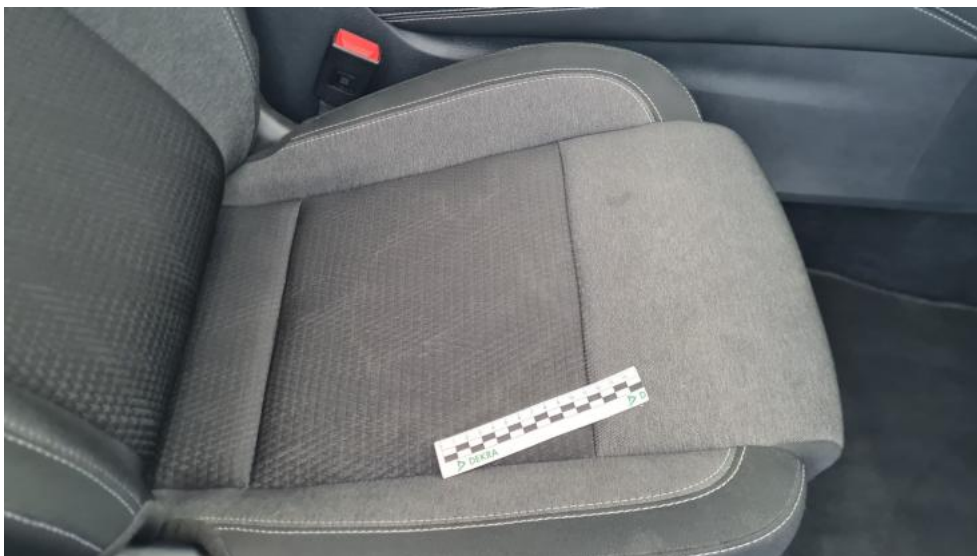
**Photo 41.**

Fotel prz. praw. - Inne 1
