DEKRA's commission No. : PKOL(W)/LODZ/76064/24/10/02
 commission/ damage No. : 00733/LF/23
 Date of commission: 02-10-2024

PKO Leasing SA
 Świętokrzyska 36
 00-116 Warszawa

Vehicle data

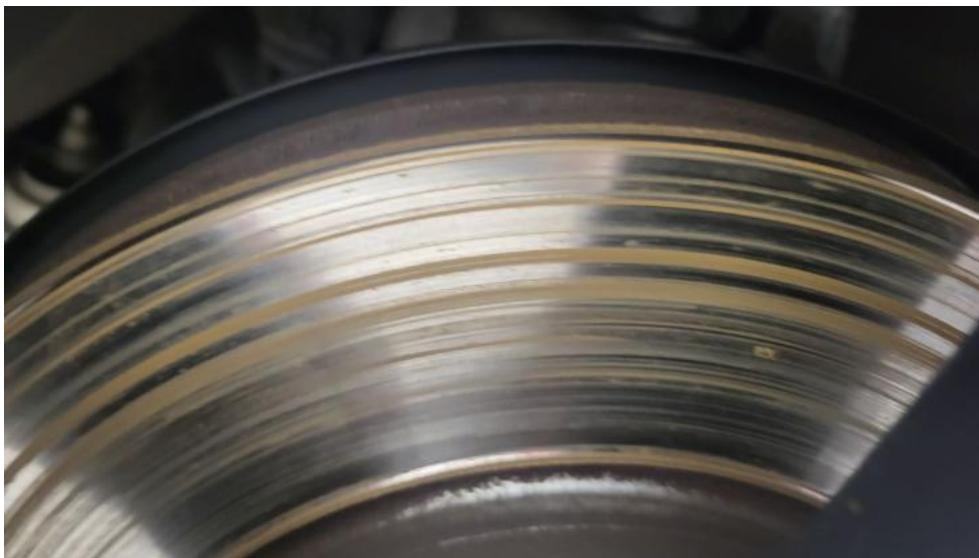
Photo 15.

Tarcza hamulcowa przednia prawa

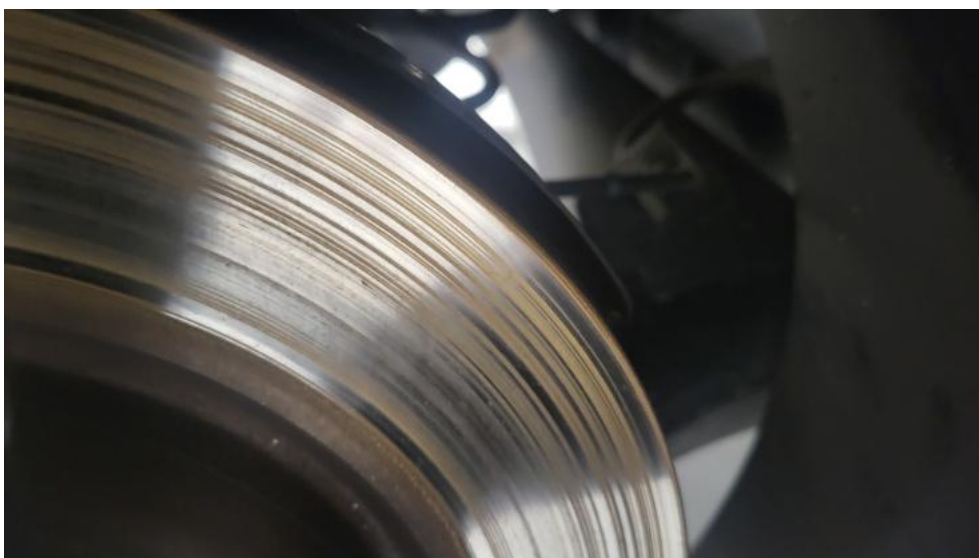
Photo 16.

Tarcza hamulcowa tylna prawa

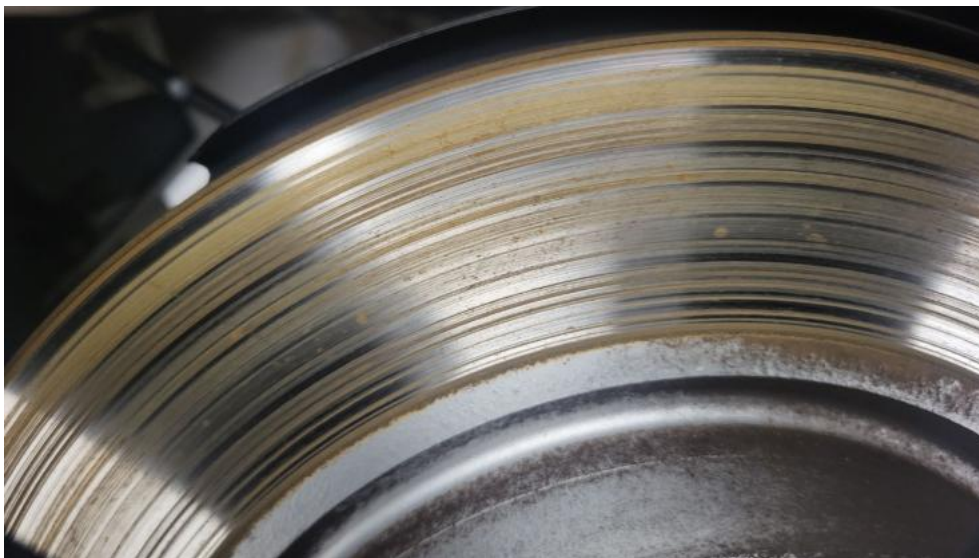
Photo 17.

Tarcza hamulcowa tylna lewa

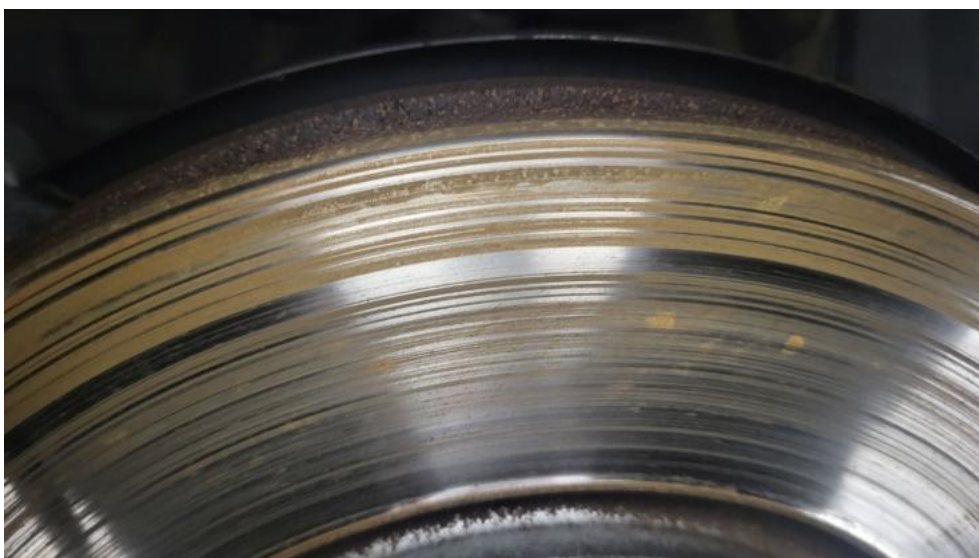
Photo 18.

Tarcza hamulcowa przednia lewa

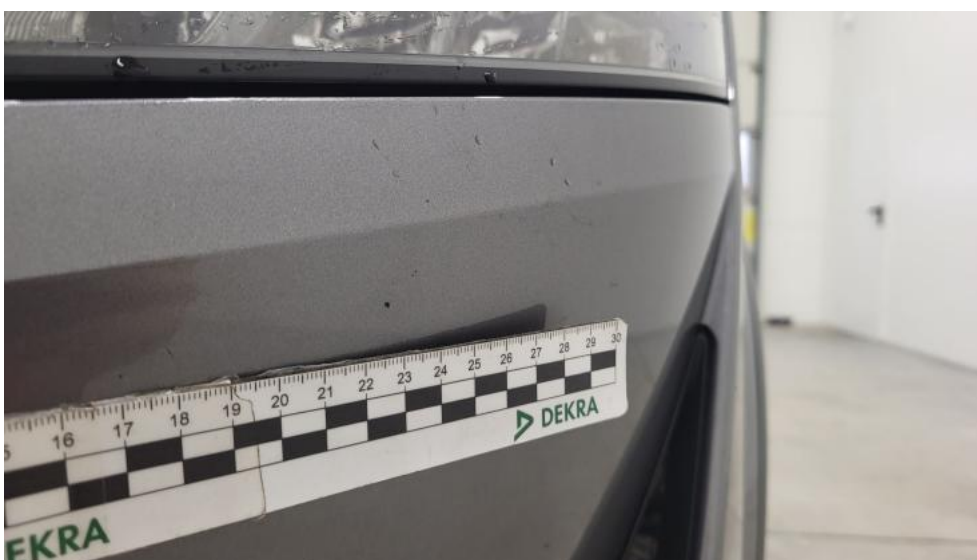
Rysy na samochodzie.

Photo 36.
Zderzak - Rysa/odprysk 1

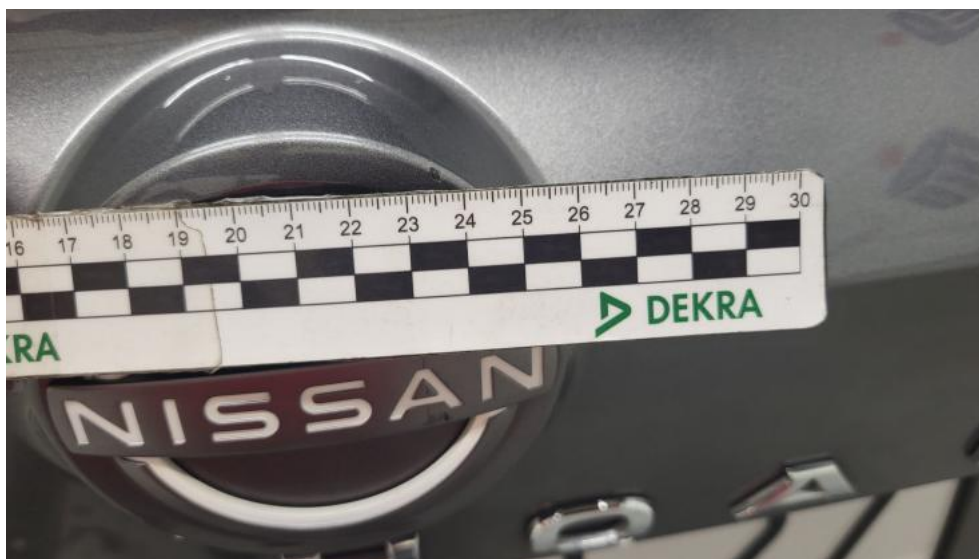
Photo 37.

Pokrywy bagażnika - Rysa/odprysk 1
