Nr zlecenia DEKRA: PKOL(W)/LODZ/76138/25/10/06
Nr zlecenia/szkody: 25/023070
Data zlecenia: 06-10-2025

| Producent | TOYOTA |
| Typ/wersja | Yaris Hybrid 1.5 GR Sport |
| Nr rejestracyjny | PY1955J |

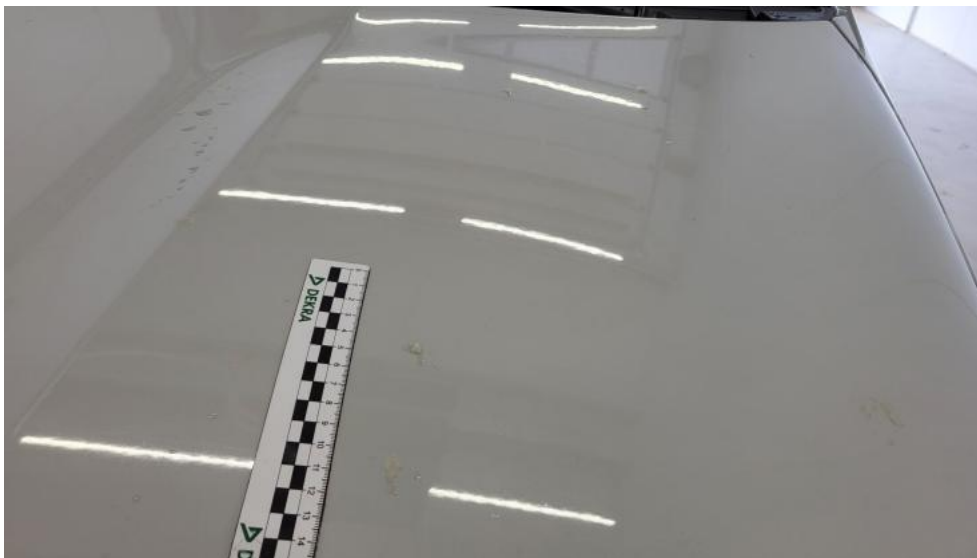
Aktywna kontrolka ciśnienia w kołach. Rysy na samochodzie. Substancja na samochodzie.

Fot. 41.
Pokrywa komory silnika - Inne 1

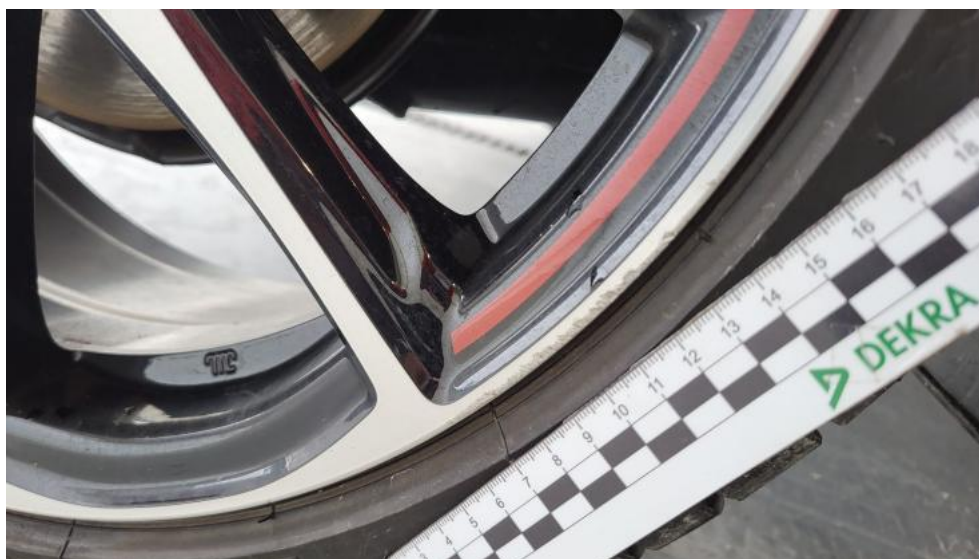
Fot. 45.
Felga aluminiowa tylna P - Rysa/odprysk 1

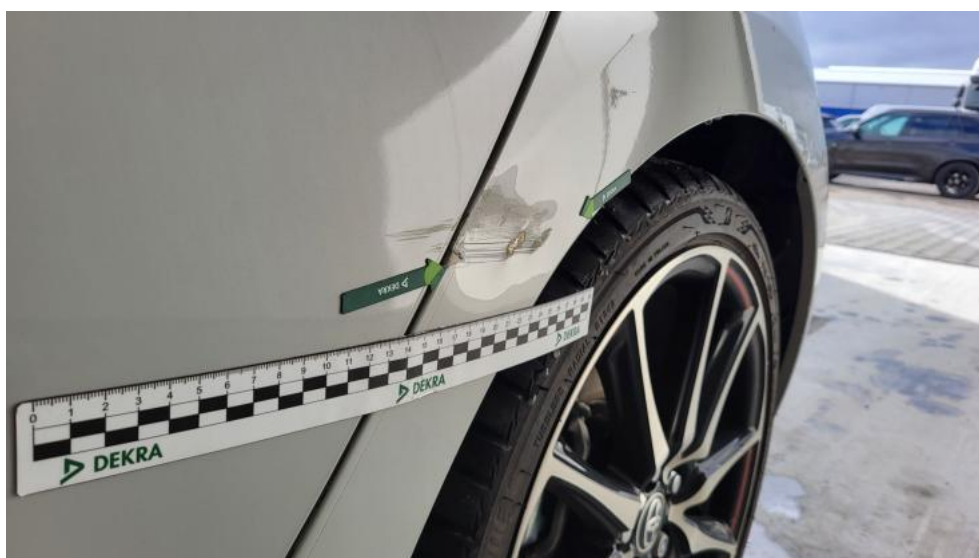
Fot. 46.
Błotnik tylny L / Ściana boczna L - Wgniecenie/odkształcenie 1

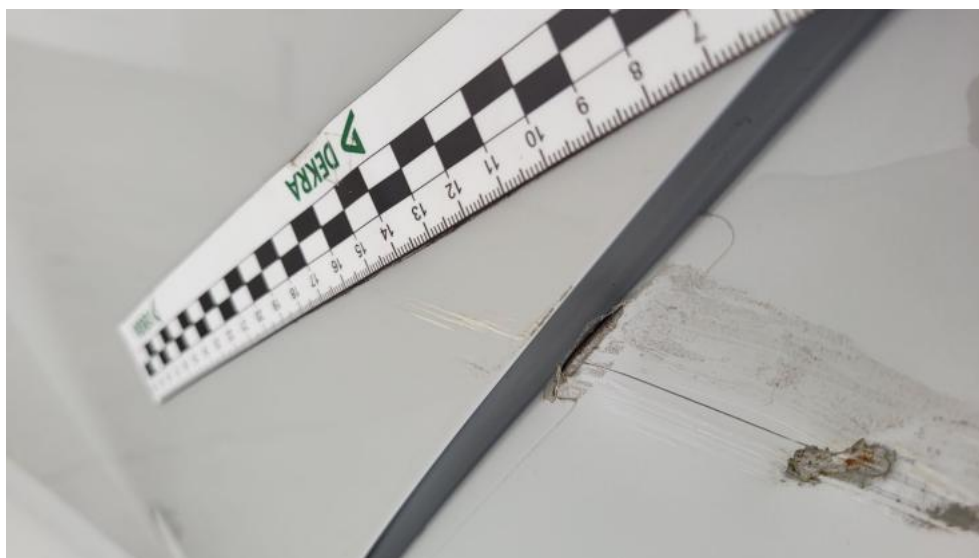
Fot. 48.
Drzwi tylne L - Rysa/odprysk 1

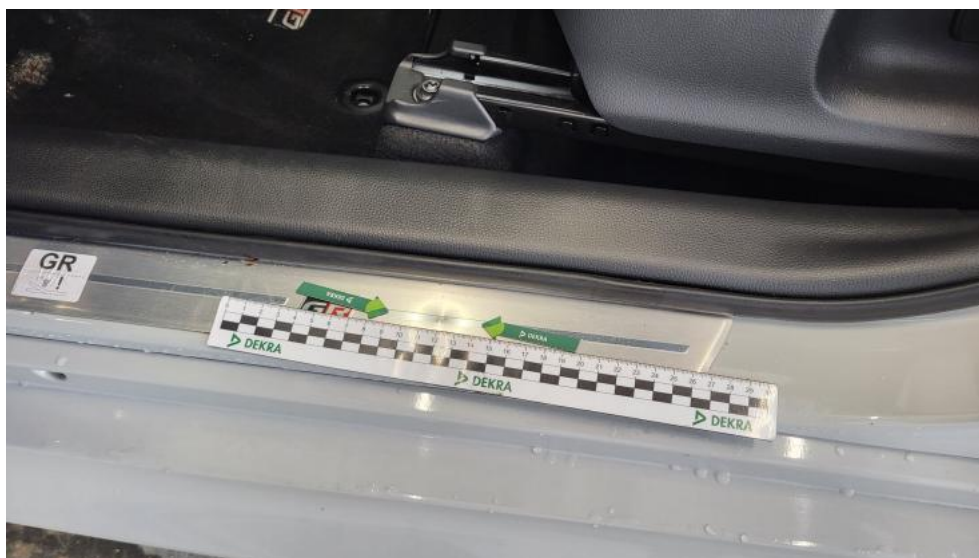
Fot. 50.
Próg L - Wgniecenie/odkształcenie 1

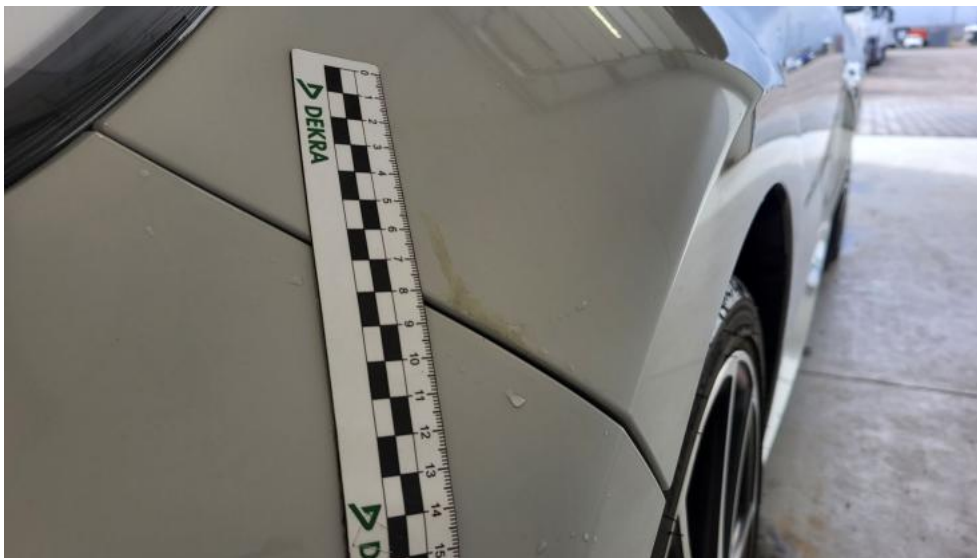
Fot. 51.
Błotnik przedni L - Inne 1
