DEKRA's commission No. : PKOL(W)/LODZ/58763/25/08/08  
commission/ damage No. : PS23/00091  
Date of commission: 08-08-2025

| Manufacturer | AUDI |
| Type / version | Q7 55 TFSI mHEV Quattro S Line |
| Registration /record No. | WU4162P |

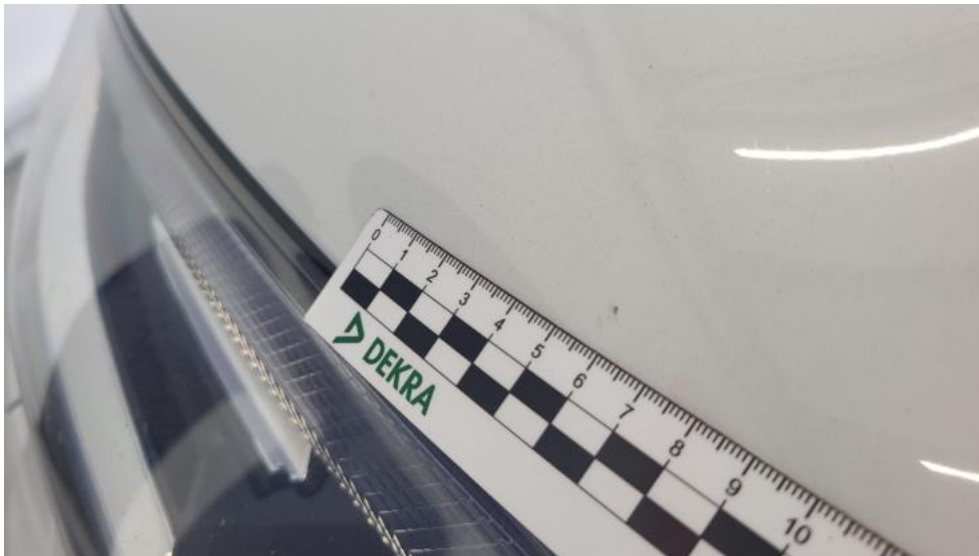
**Photo 45.**

Pokrywa komory silnika - Rysa/odprysk 1

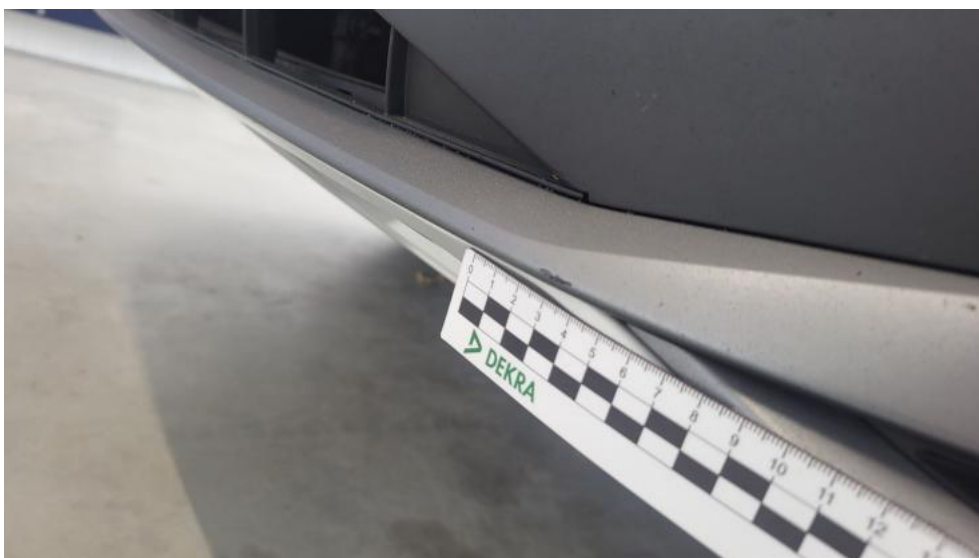
**Photo 46.**

Spoiler zderzaka przedniego - Rysa/odprysk 1

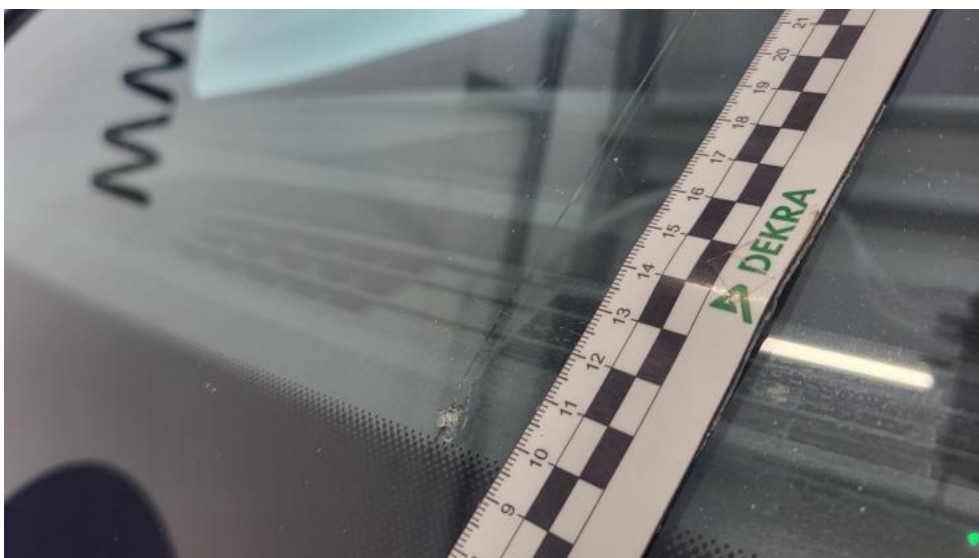
**Photo 48.**

Rysy na samochodzie. Odpryski na szybie czołowej. Ruchomy prawy reflektor. Informacja o okładzinie hamulca. Przekroczony przegląd od 32800km. Głośna praca prawego lusterka podczas rozkładania.

Szyba czołowa - Pęknięcie/rozerwanie 1

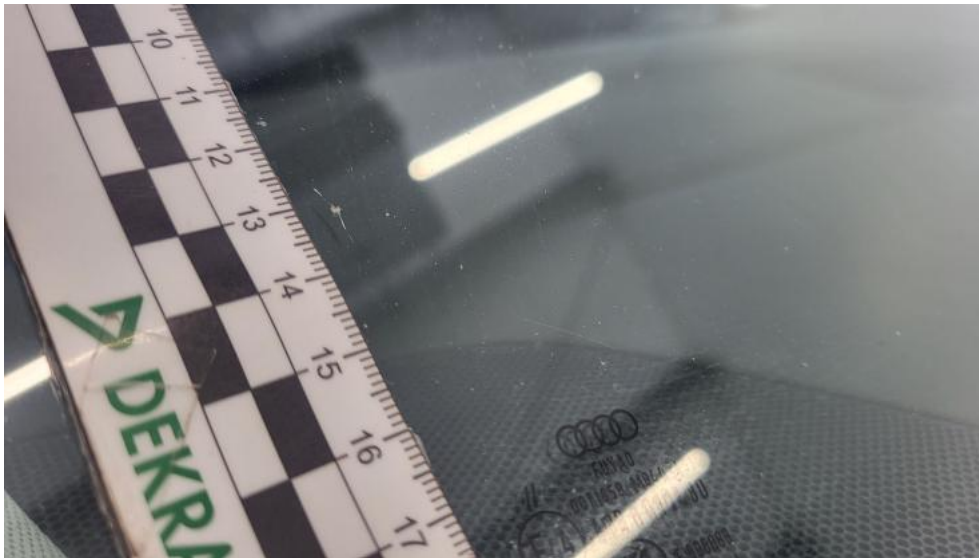
**Photo 49.**

Szyba czołowa - Pęknięcie/rozerwanie 2

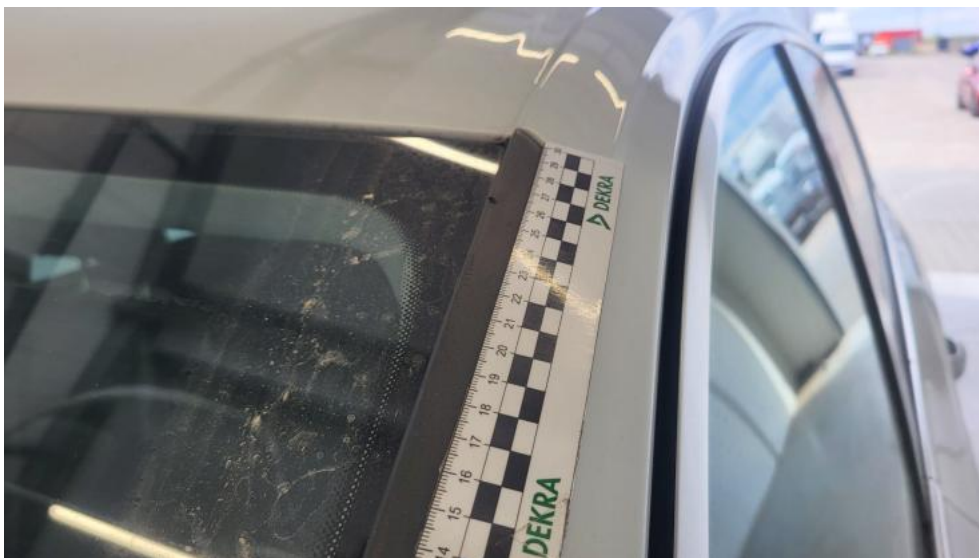
**Photo 50.**

Uszczelka/listwa szyby czołowej - Rysa/odprysk 1

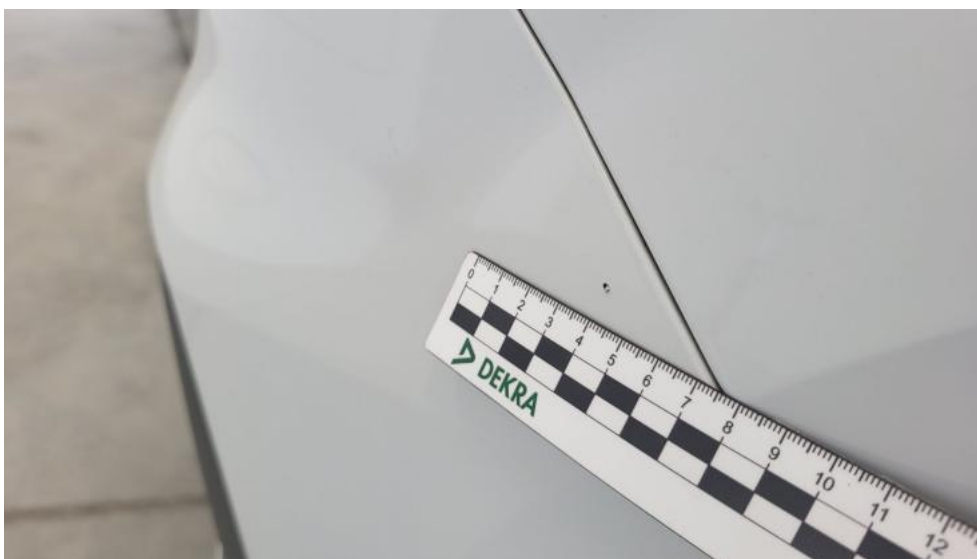
**Photo 51.**

Zderzak - Rysa/odprysk 1

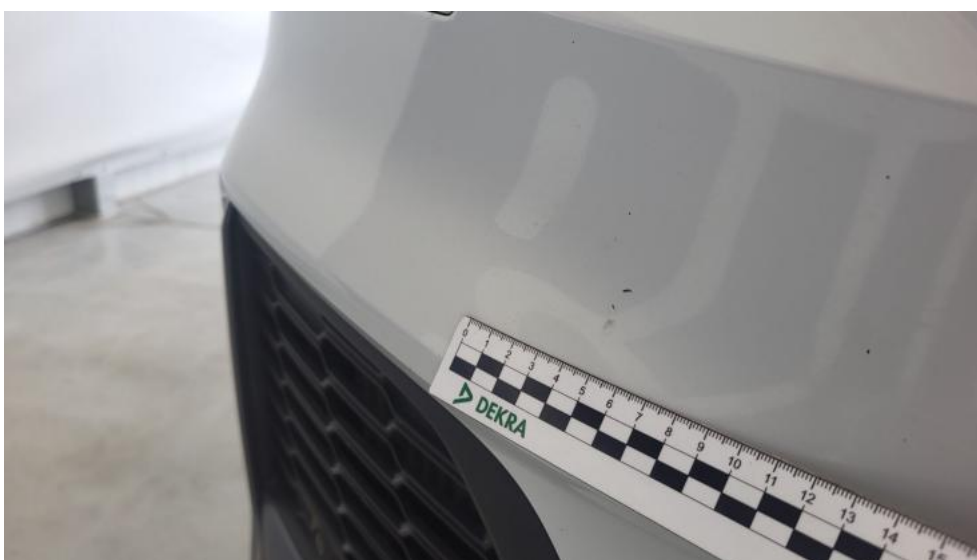
**Photo 52.**

Zderzak - Rysa/odprysk 2

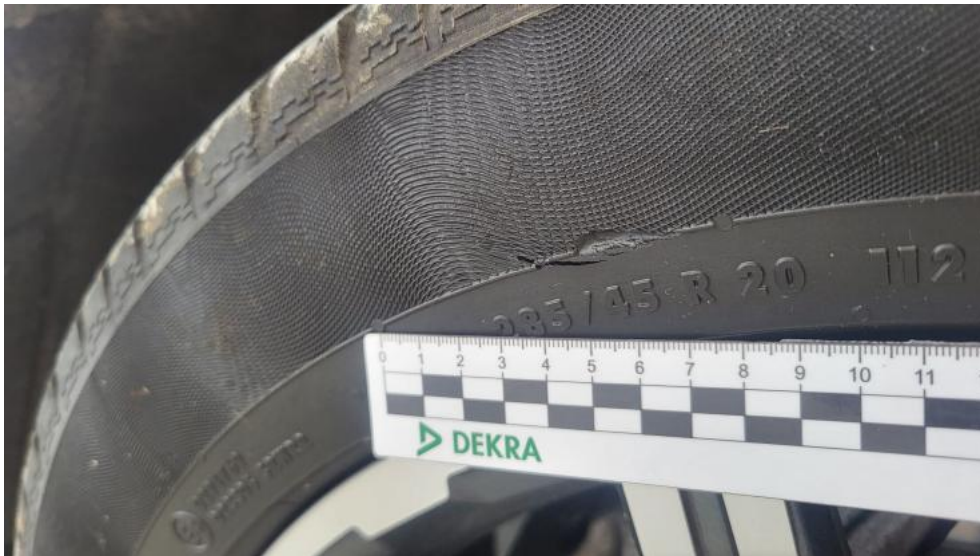
**Photo 53.**

Opona przednia P - Pęknięcie/rozerwanie 1

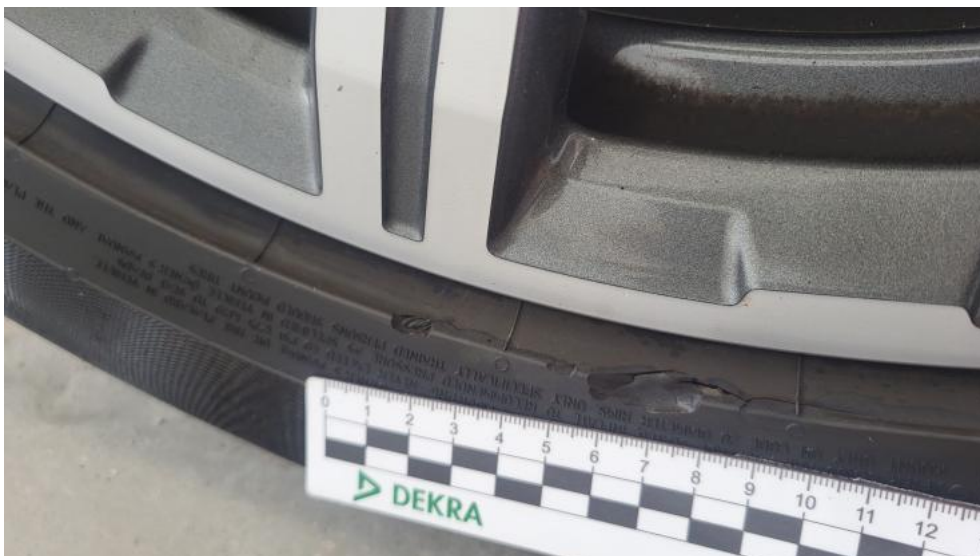
**Photo 54.**

Opona przednia P - Pęknięcie/rozerwanie 2

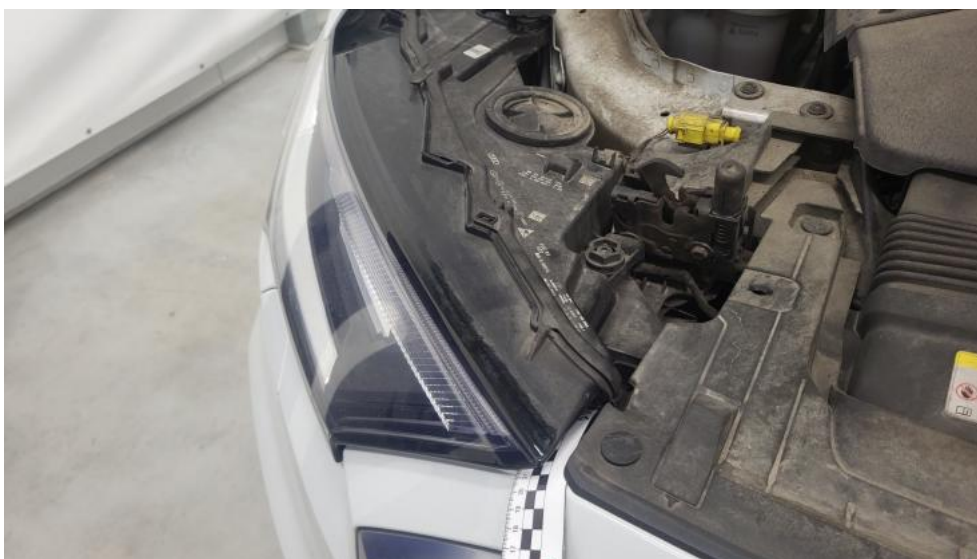
**Photo 55.**  
Reflektor P - Inne 1

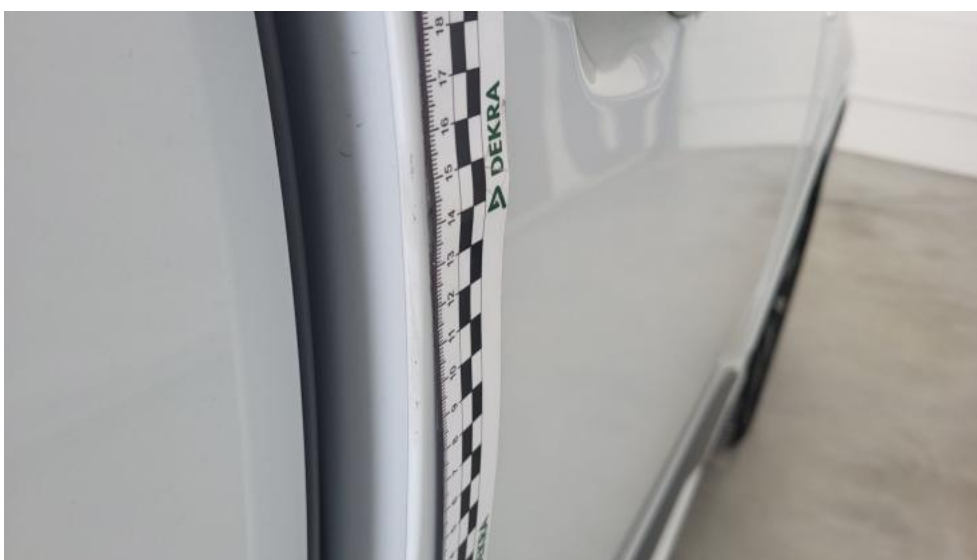
**Photo 56.**  
Drzwi przednie P - Rysa/odprysk 1

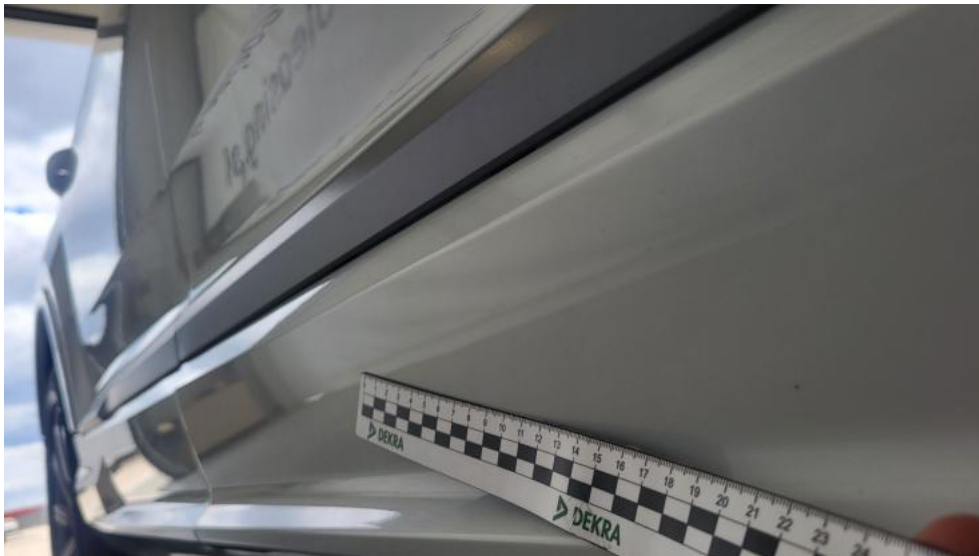
**Photo 57.**

Drzwi przednie P - Wgniecenie/odkształcenie 1

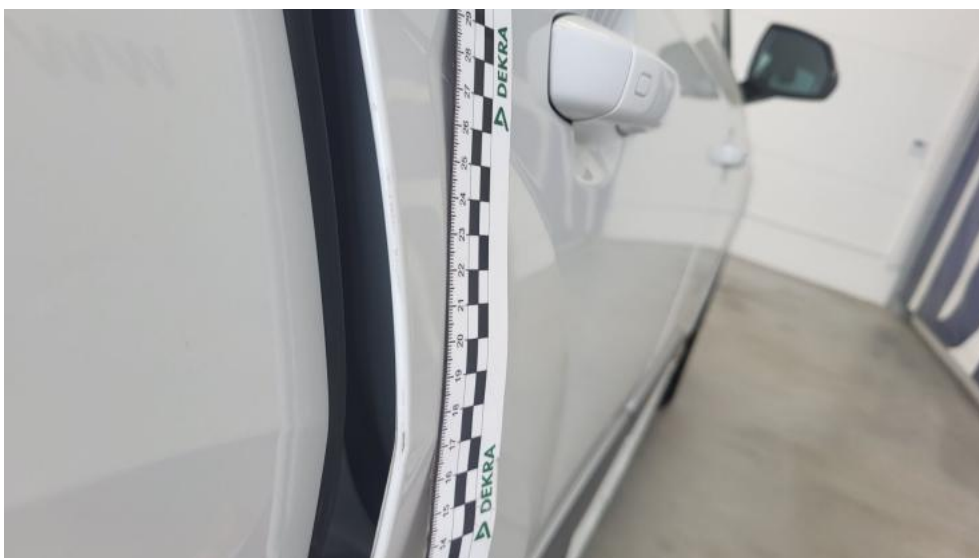
**Photo 58.**

Drzwi tylne P - Rysa/odprysk 1

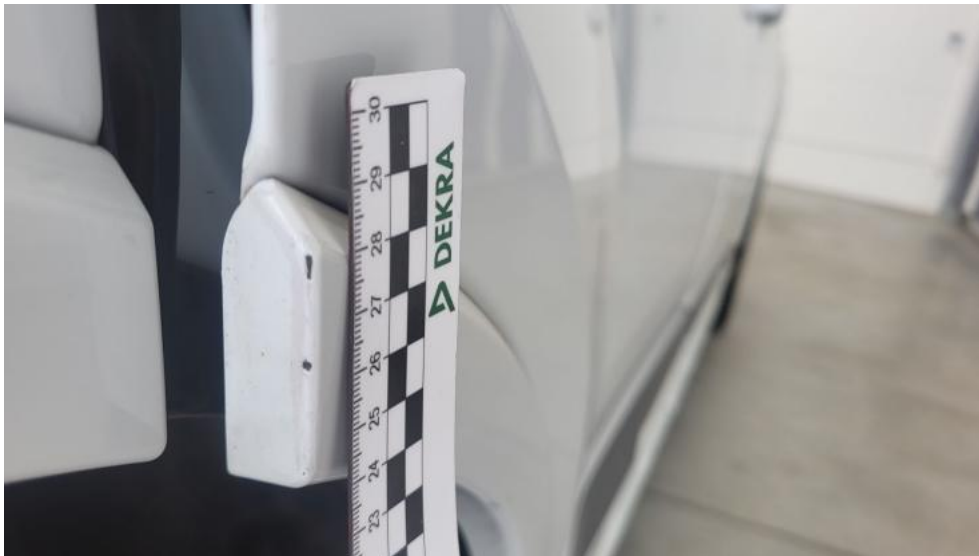
**Photo 59.**

Listwa drzwi tylnych P - Rysa/odprysk 1

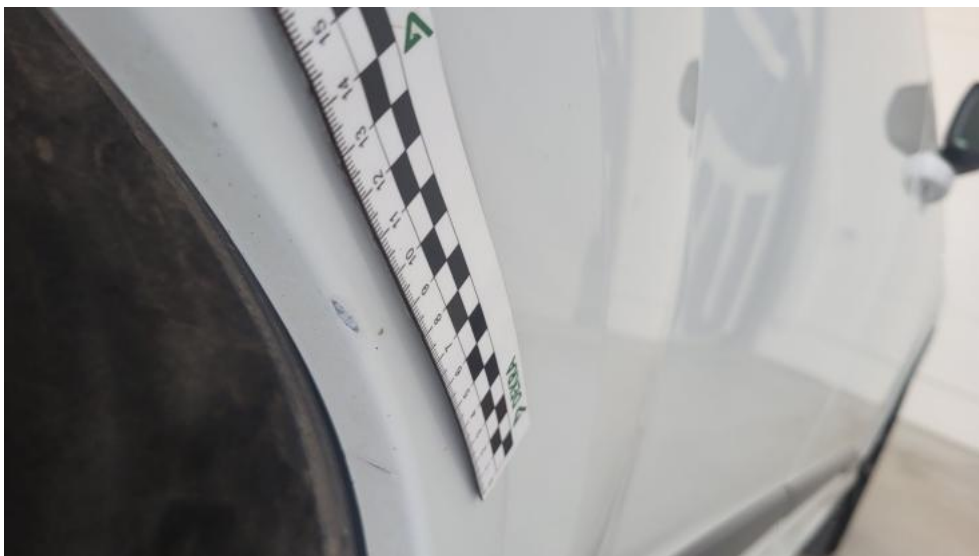
**Photo 60.**

Listwa drzwi tylnych P - Rysa/odprysk 2

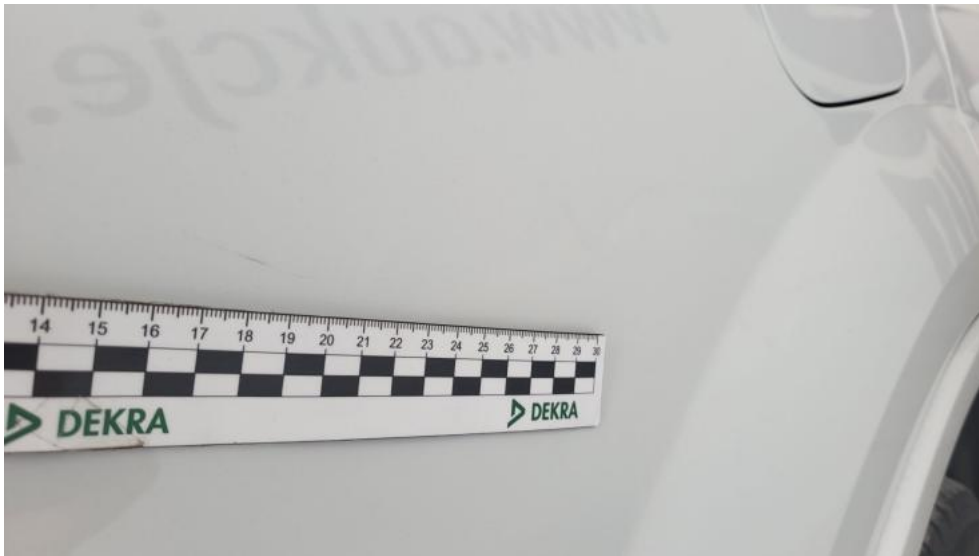
**Photo 61.**

Błotnik tylny P / Ściana boczna P - Rysa/odprysk 1

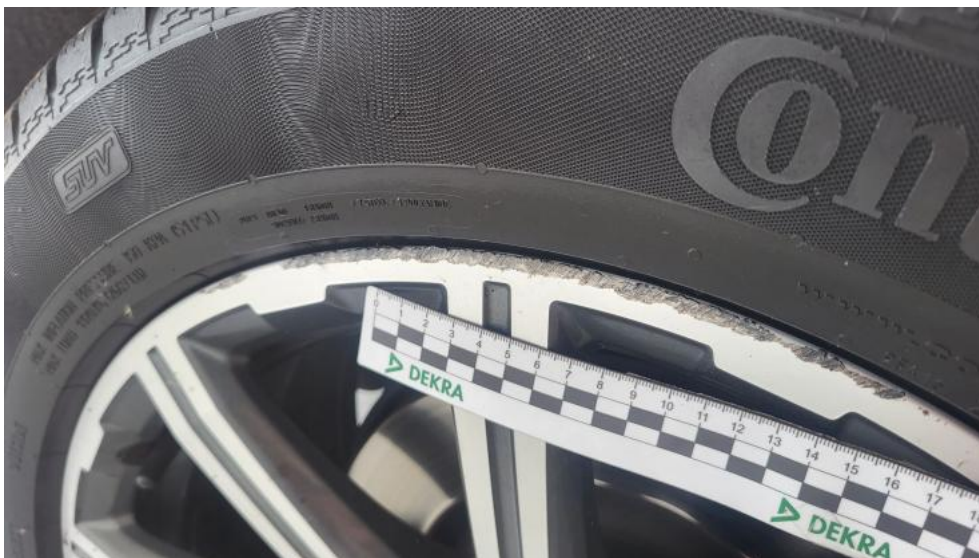
**Photo 62.**

Felga aluminiowa tylna P - Rysa/odprysk 1

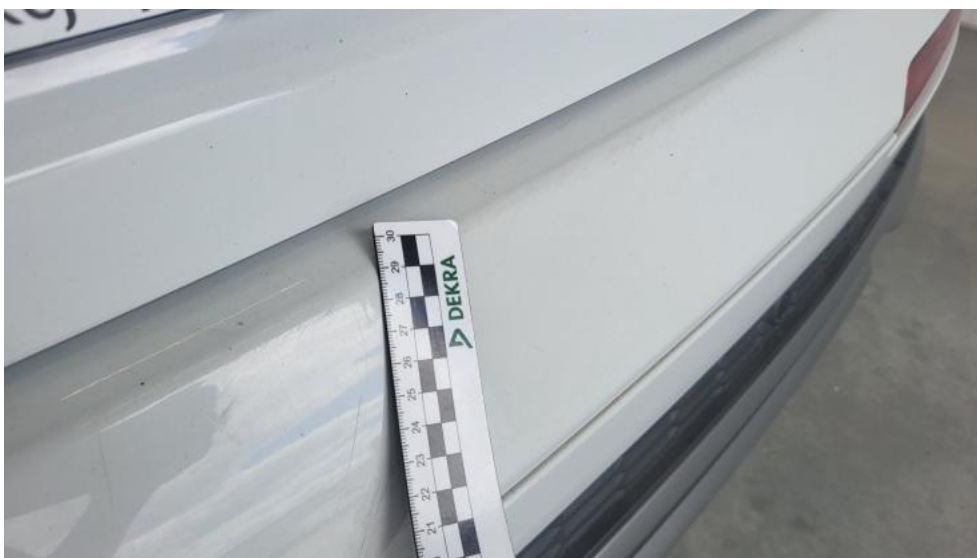
**Photo 64.**

Zderzak tylny - Wgniecenie/odkształcenie 1

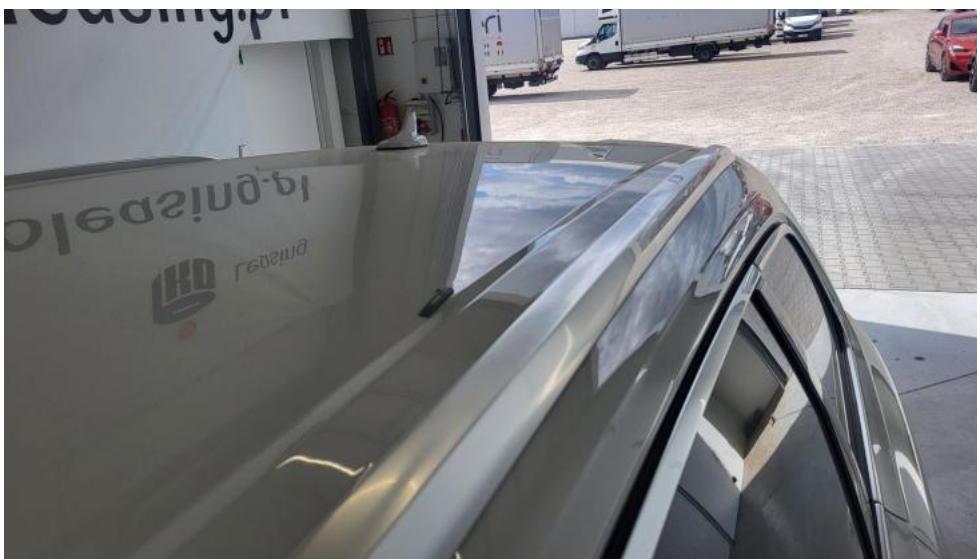
**Photo 65.**

Dach - Wgniecenie/odkształcenie 1

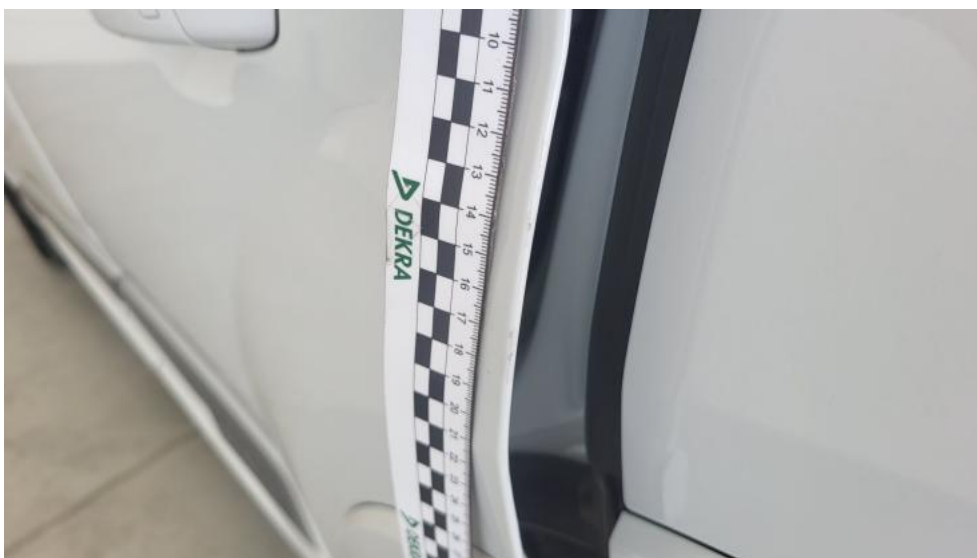
**Photo 66.**

Drzwi tylne L - Rysa/odprysk 1

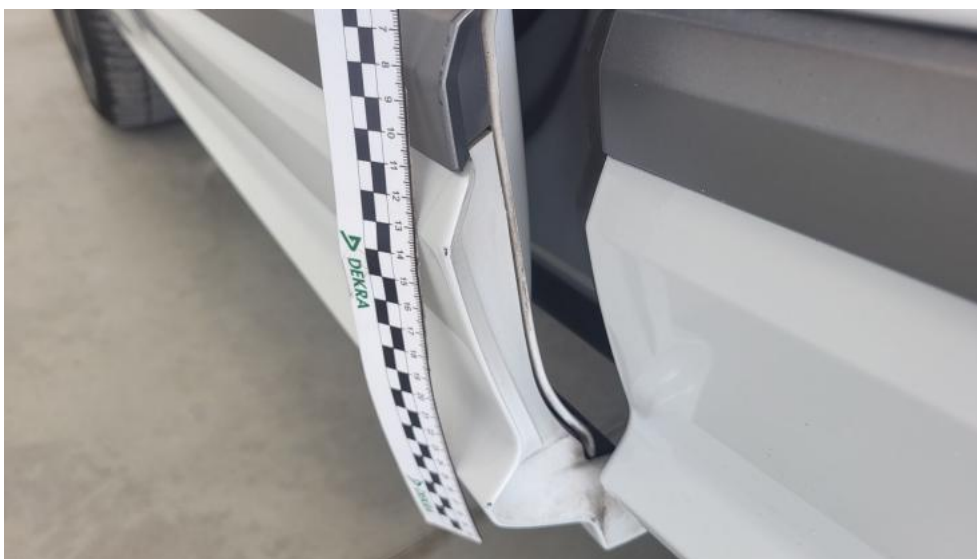
**Photo 67.**

Listwa drzwi przednich L - Rysa/odprysk 1

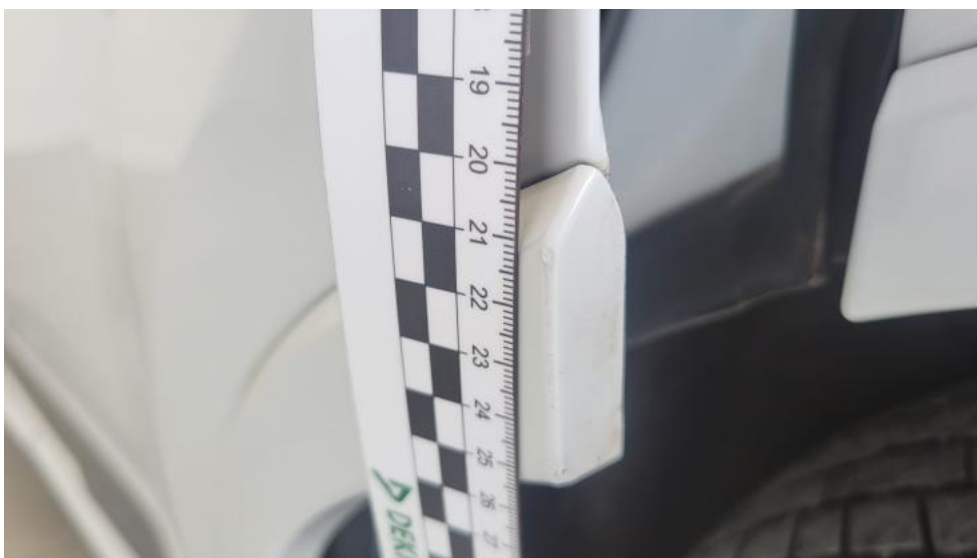
**Photo 68.**

Listwa drzwi tylnych L - Rysa/odprysk 1

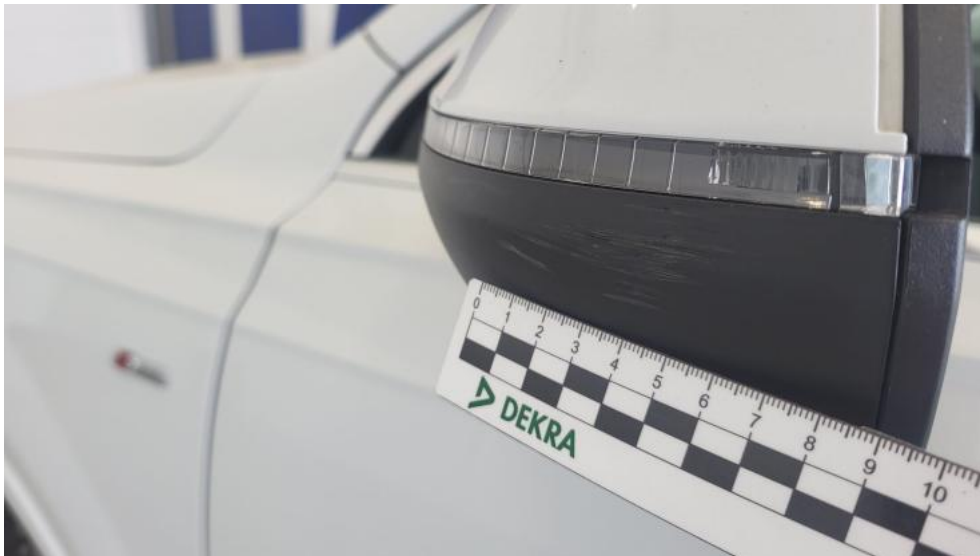
**Photo 69.**

Lusterko zew L - Rysa/odprysk 1

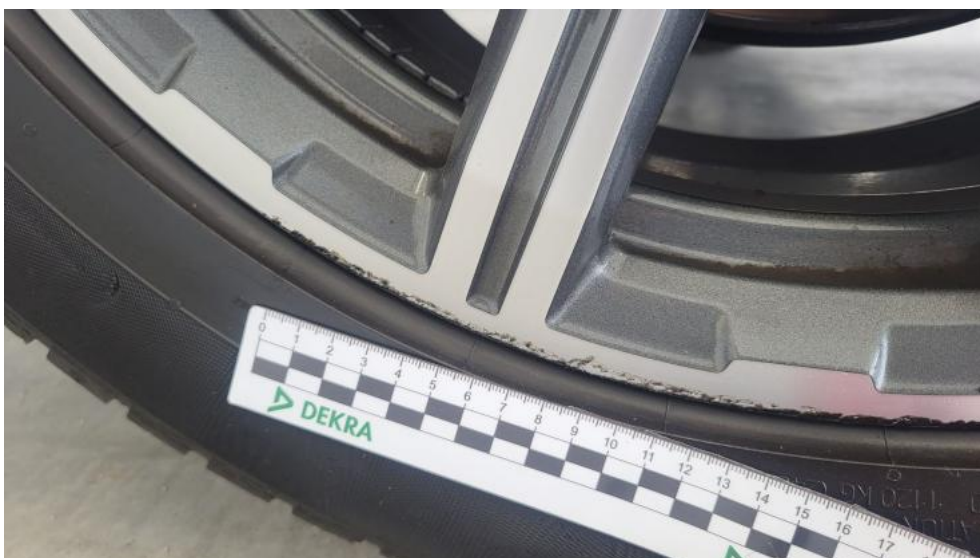
**Photo 70.**

Felga Aluminiowa przednia L - Rysa/odprysk 1

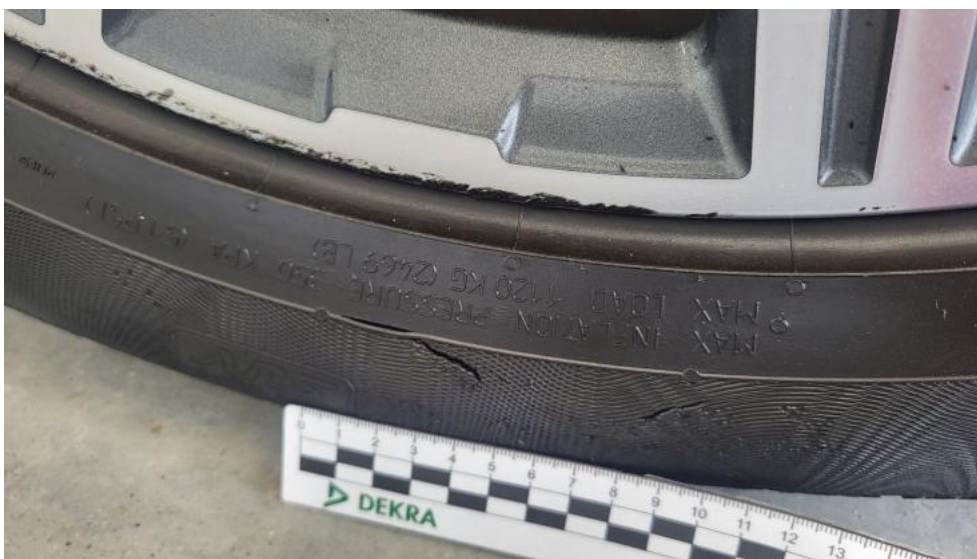
**Photo 71.**

Opona przednia L - Pęknięcie/rozerwanie 1

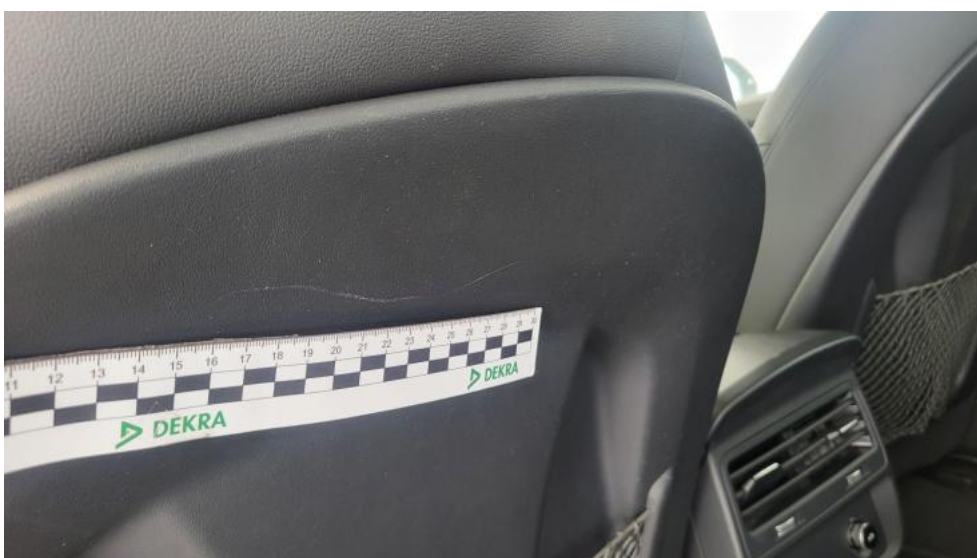
**Photo 72.**

Fotel prz. lew. - Rysa/odprysk 1

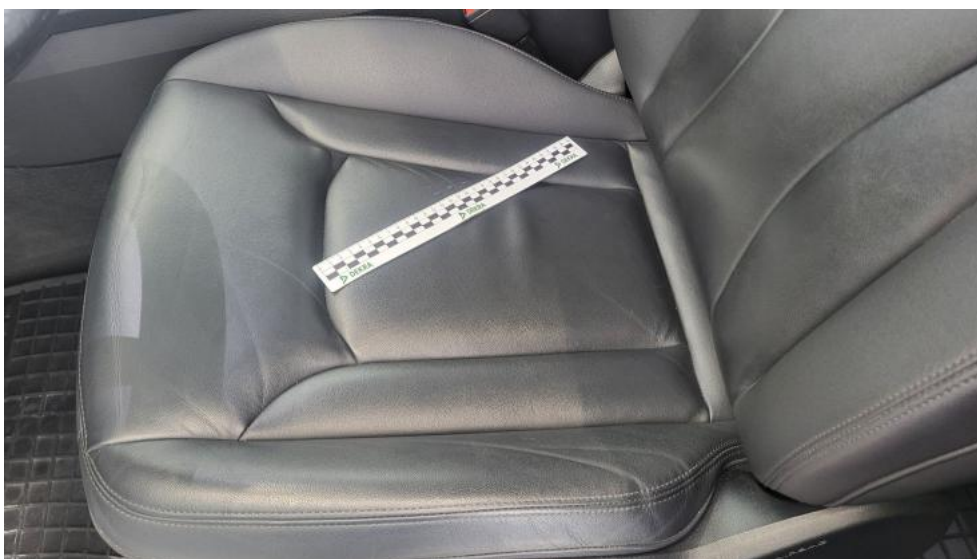
**Photo 73.**

Fotel prz. lew. - Inne 1

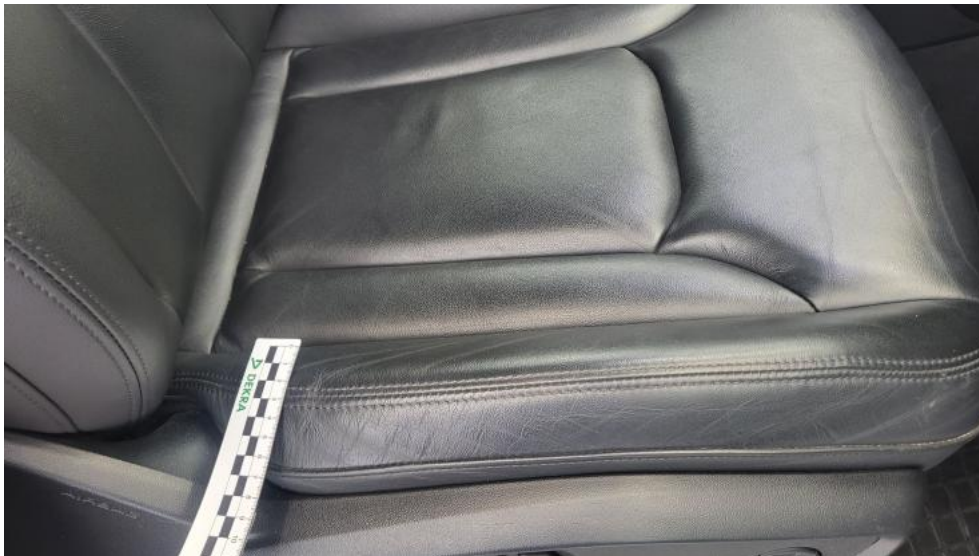
**Photo 75.**

Fotel prz. praw. - Inne 1

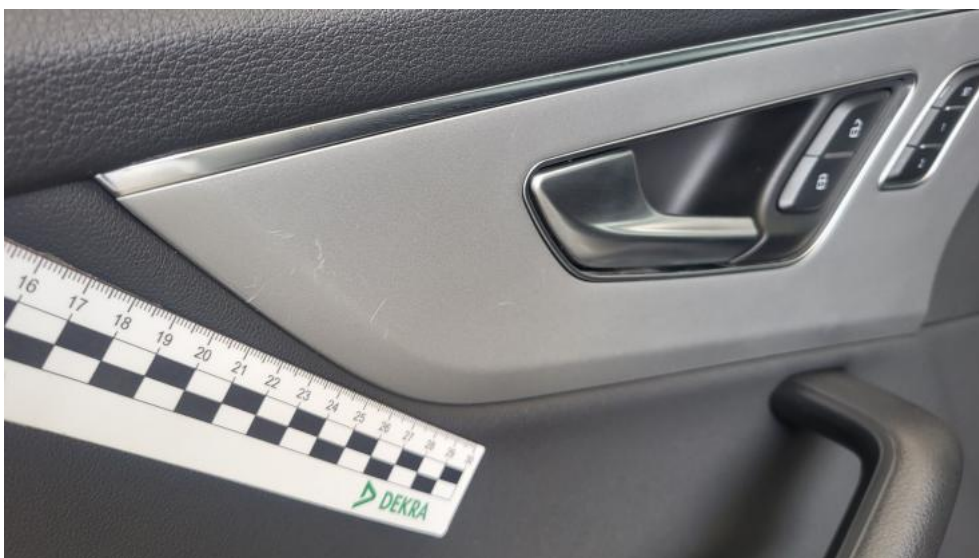
**Photo 76.**

Tapicerka drzwi przednich L - Rysa/odprysk 1

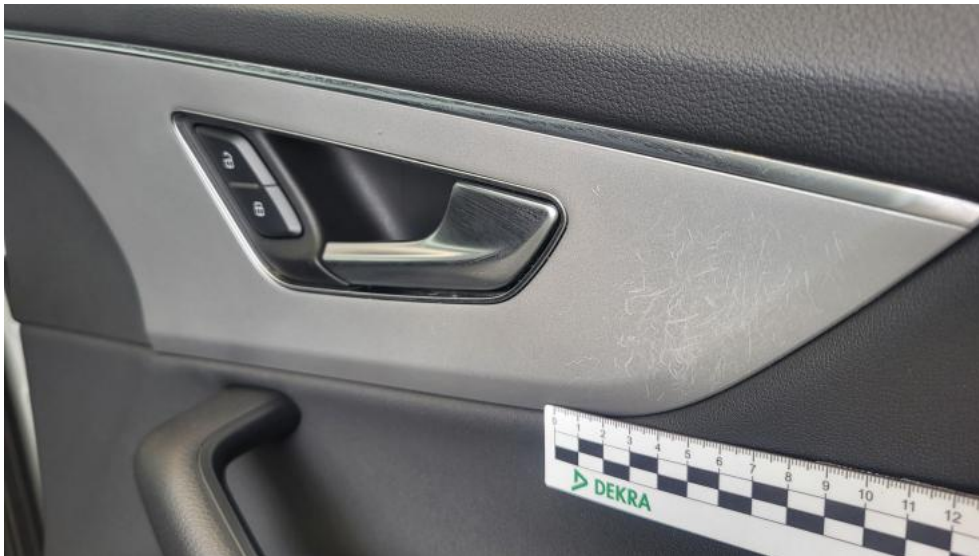
**Photo 77.**

Tapicerka drzwi przednich P - Rysa/odprysk 1
