DEKRA's commission No. : PKOL(W)/LODZ/48213/25/07/02  
 commission/ damage No. : 21/012019  
 Date of commission: 02-07-2025

**Vehicle data**

Group of objects (Eurotax)	jeeps
EC code (Eurotax)	0145987
Manufacturer	LAND ROVER
Model	Range Rover Evoque 19-23
Type / version	Evoque 2.0 D200 mHEV R-Dynamic SE
Body type	KOM
Number of doors / seats	5/5
Curb weight [kg]	1995
Gross vehicle weight [kg]	2490
Wheelbase 1/2	2681
Engine type	Automatic ignition
Pollution reduction system	KSC
Engine capacity [ccm]	1999
Engine Power [hp/kW]	204/150
Gearbox	automatic
Registration /record No.	DW3MF89
VIN / serial number	SALZA2BN4MH137385
Date of first registration	15-03-2021
Date of next. tech. test	15-03-2024
Year of manufacture	2021 (year has been verified with the manufacturer's base)
Readout [km]	29 923 (read)
Body color / type of coating	white/UNI

PHOTOGRAPHIC DOCUMENTATION

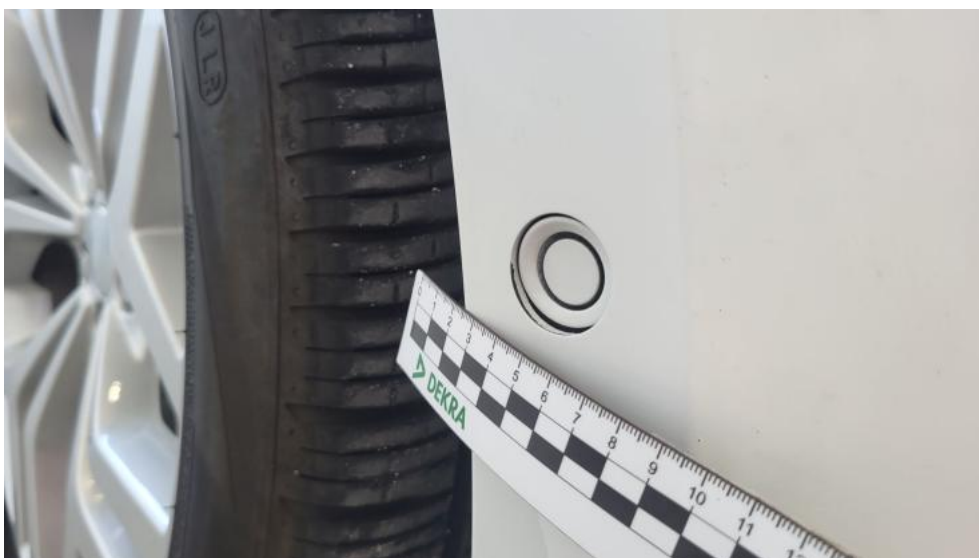
**Photo 36.**  
Czujniki parkowania przód - Inne 1

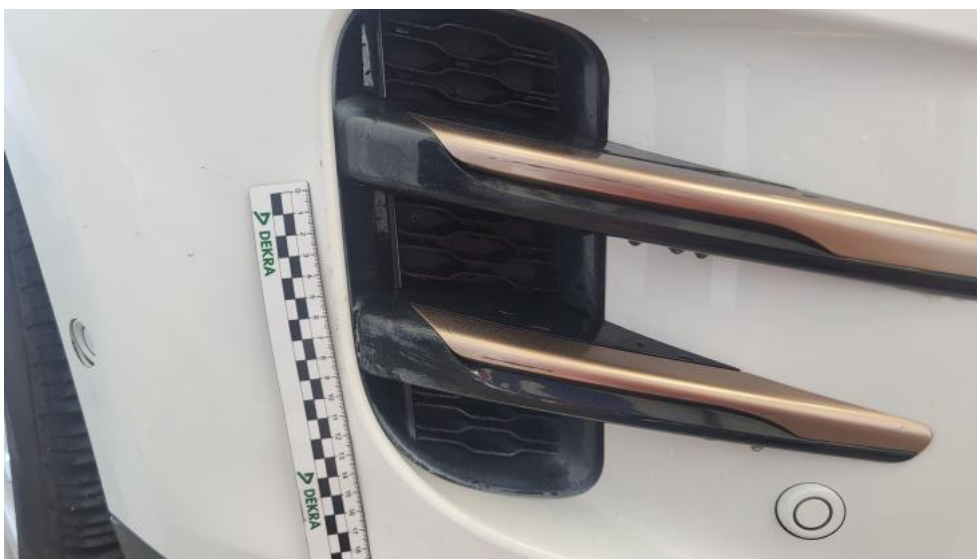
**Photo 37.**

Kratka/zaślepka halogenu P - Inne 1

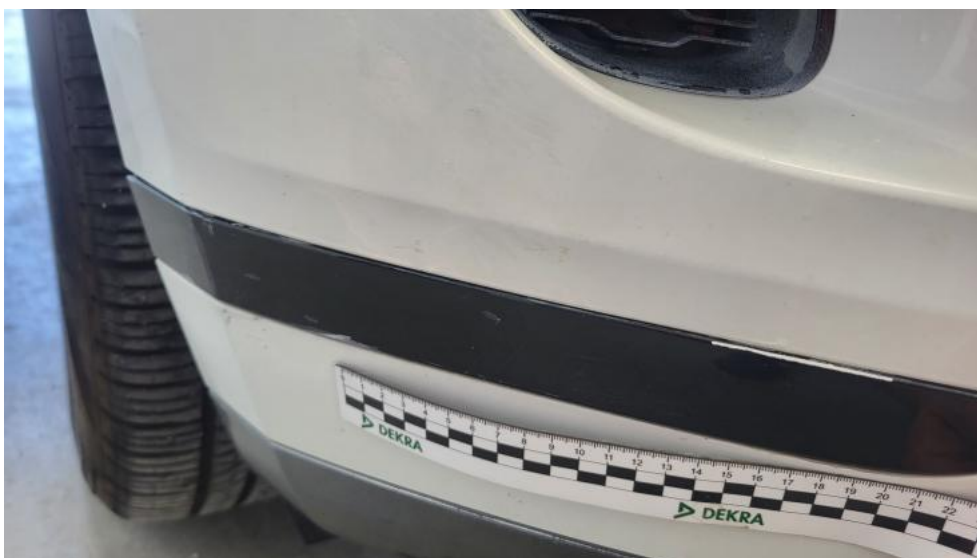
**Photo 38.**

Listwa śr zderzaka przedniego - Rysa/odprysk 1

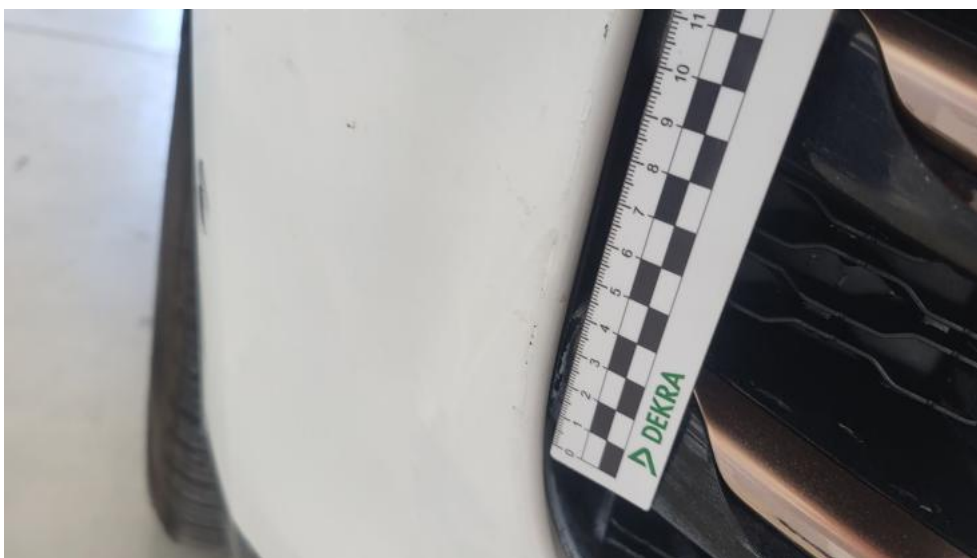
**Photo 40.**

Zderzak - Rysa/odprysk 1

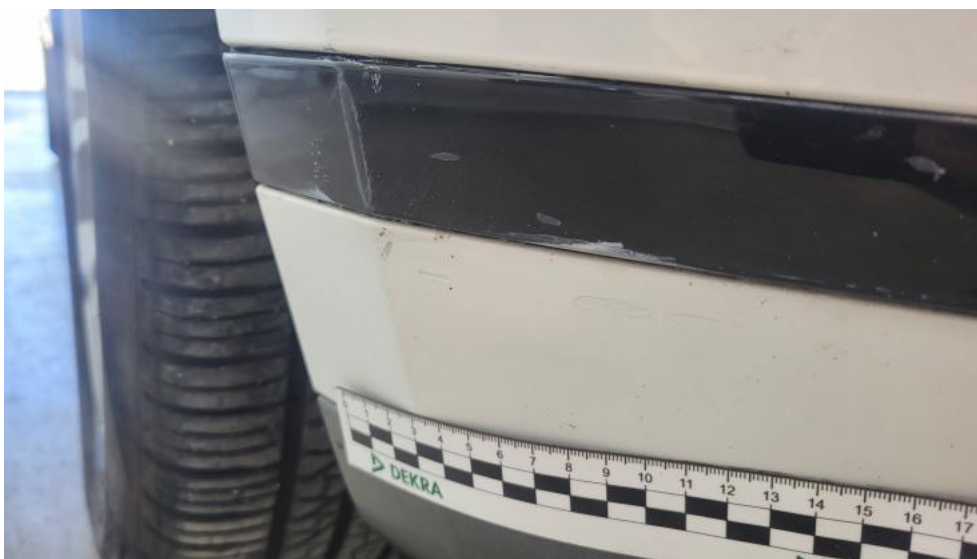
**Photo 41.**  
Zderzak - Rysa/odprysk 2

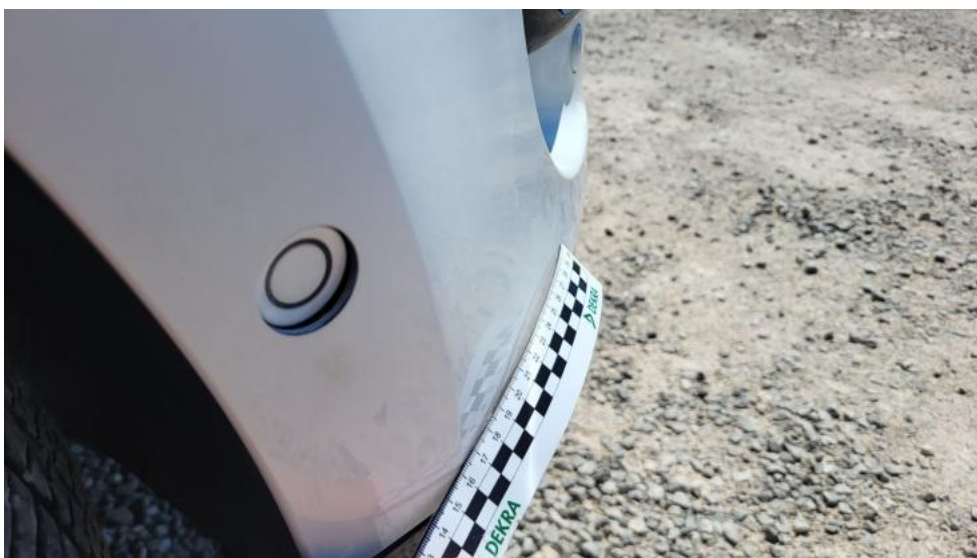
**Photo 42.**  
Zderzak - Wgniecenie/odkształcenie 1

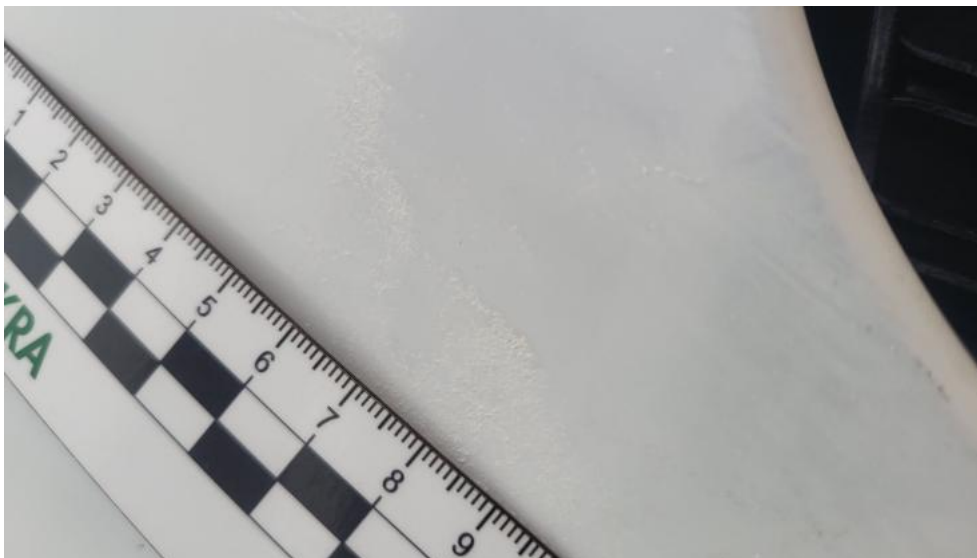
**Photo 43.**  
Zderzak - Inne 1

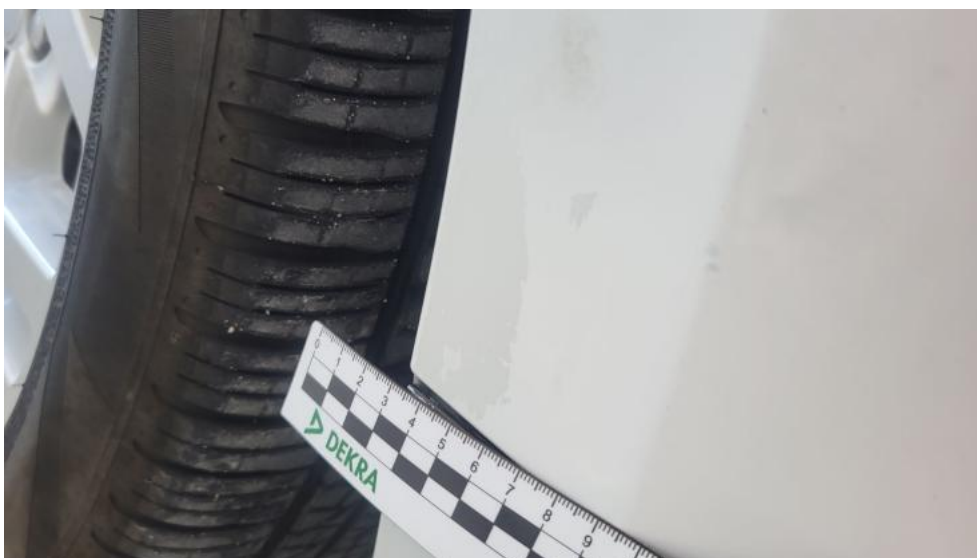
**Photo 44.**  
Zderzak - Inne 2

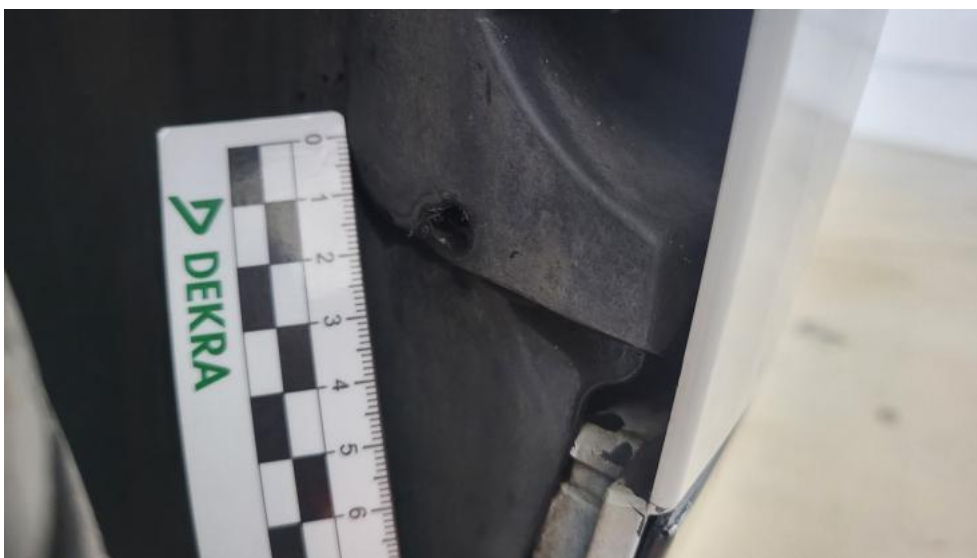
**Photo 46.**

Nadkole przednie P - Inne 1

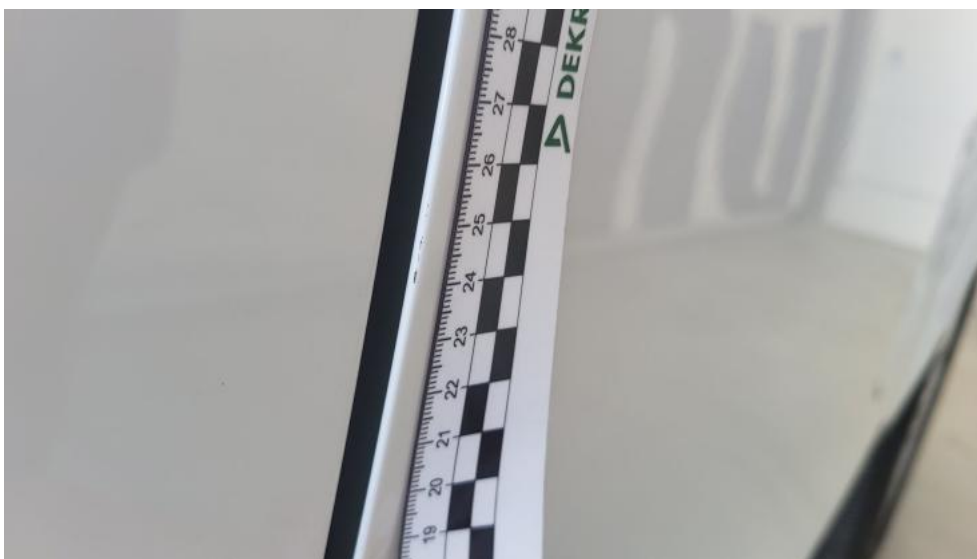
**Photo 47.**

Drzwi przednie P - Rysa/odprysk 1

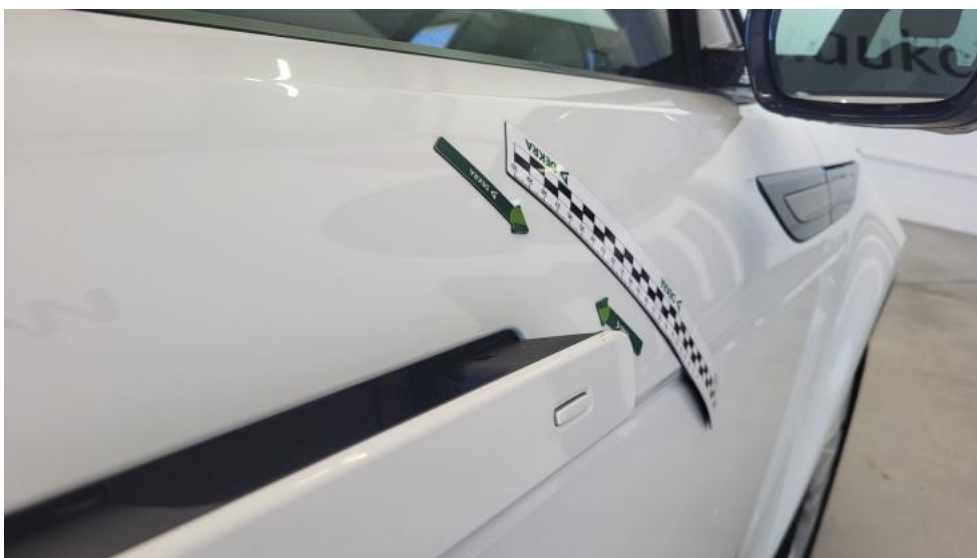
**Photo 48.**

Drzwi przednie P - Wgniecenie/odkształcenie 1

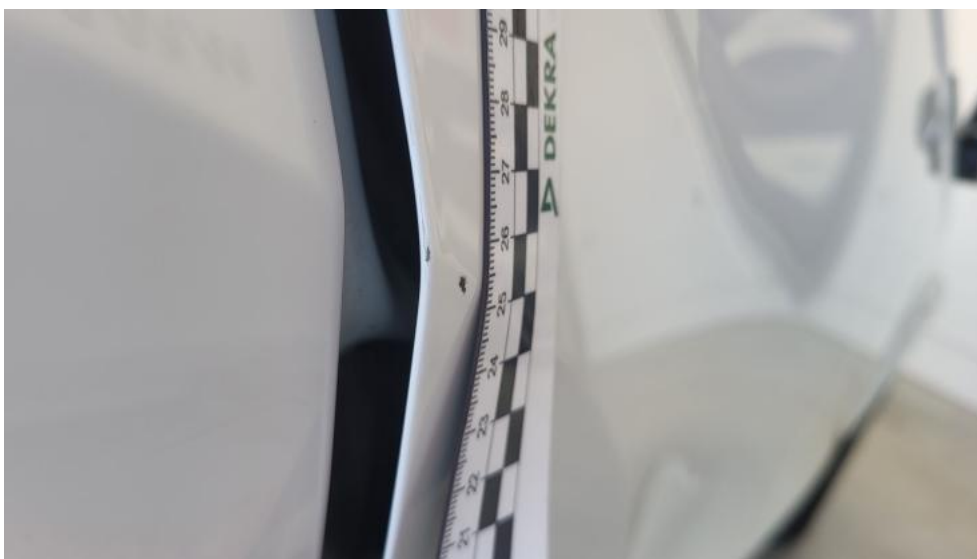
**Photo 49.**

Drzwi tylne P - Rysa/odprysk 1

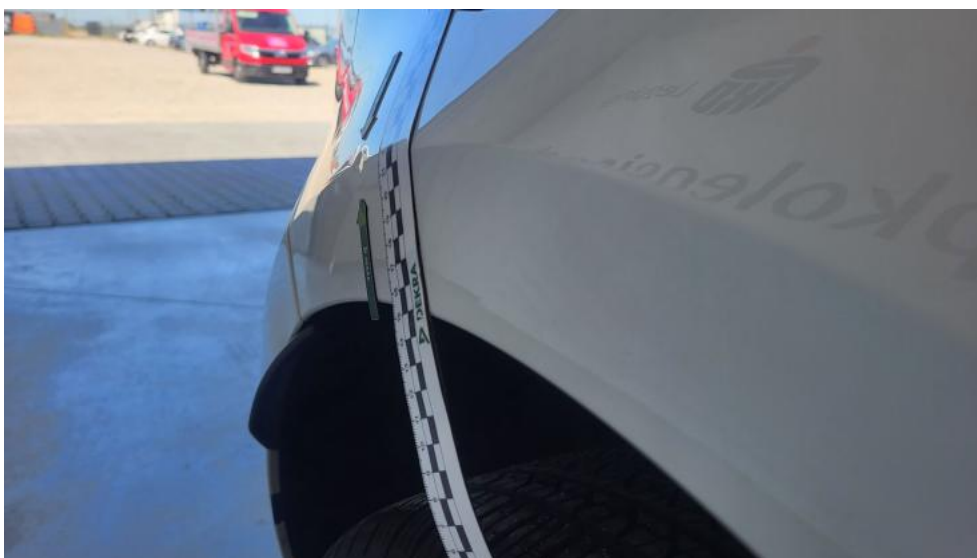
**Photo 50.**

Błotnik tylny P / Ściana boczna P - Wgniecenie/odkształcenie 1

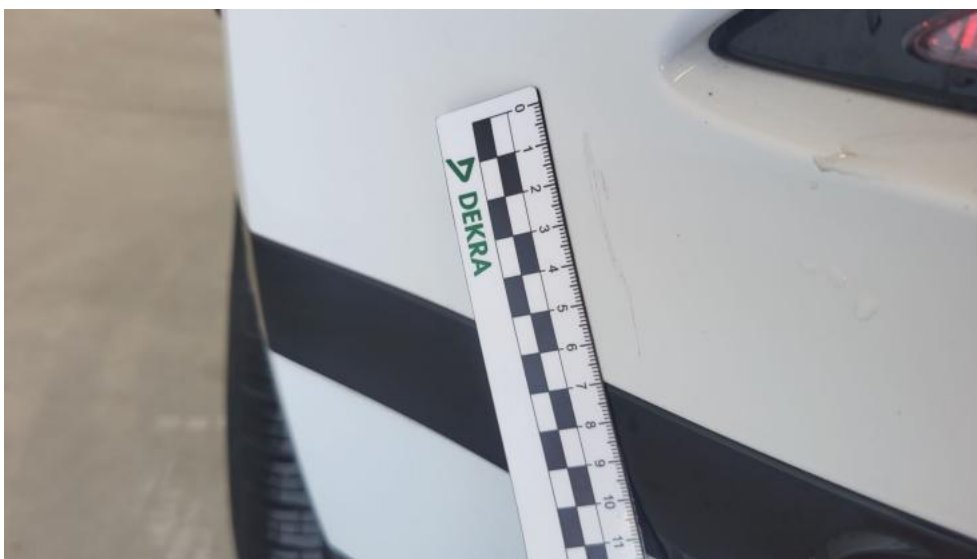
**Photo 51.**  
Zderzak tylny - Rysa/odprysk 1

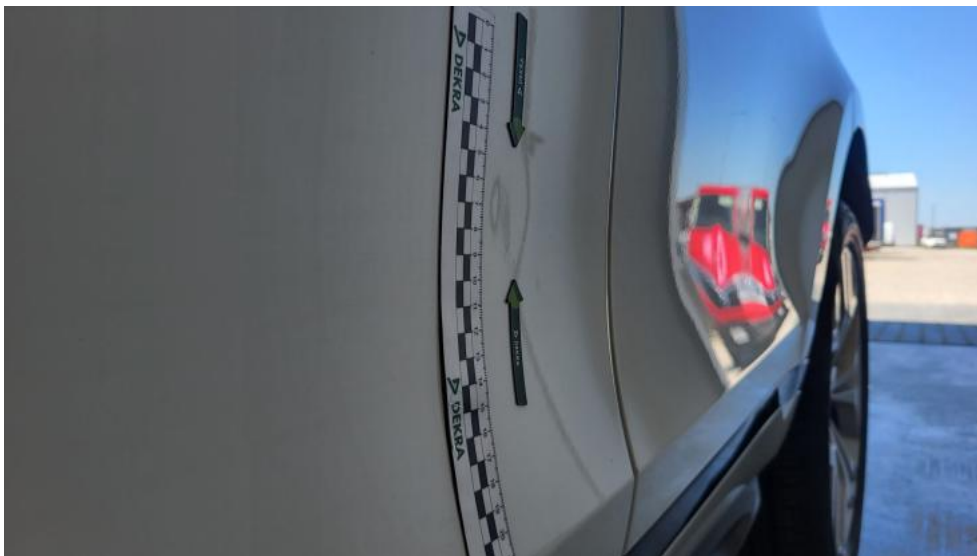
**Photo 53.**  
Drzwi przed L - Wgniecenie/odkształcenie 1

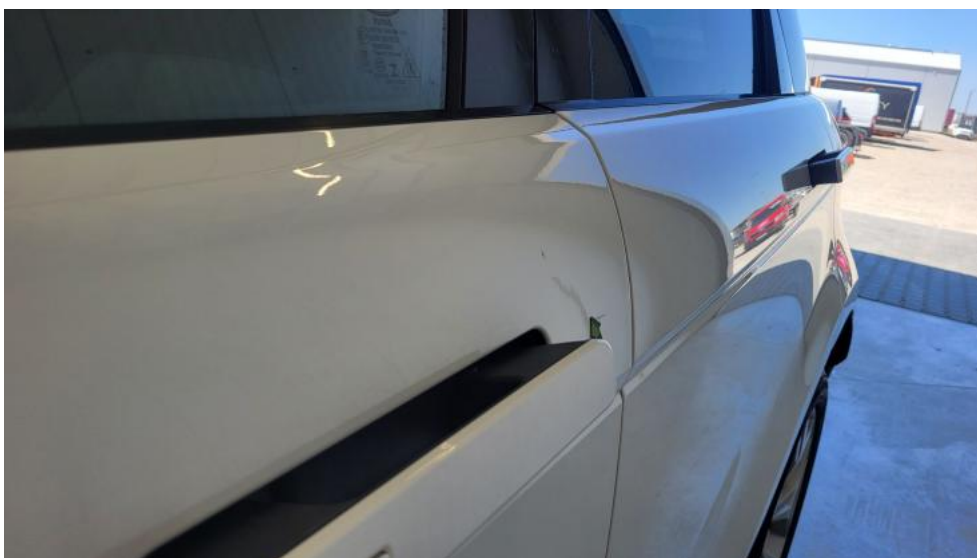
**Photo 54.**  
Drzwi przed L - Wgniecenie/odkształcenie 2

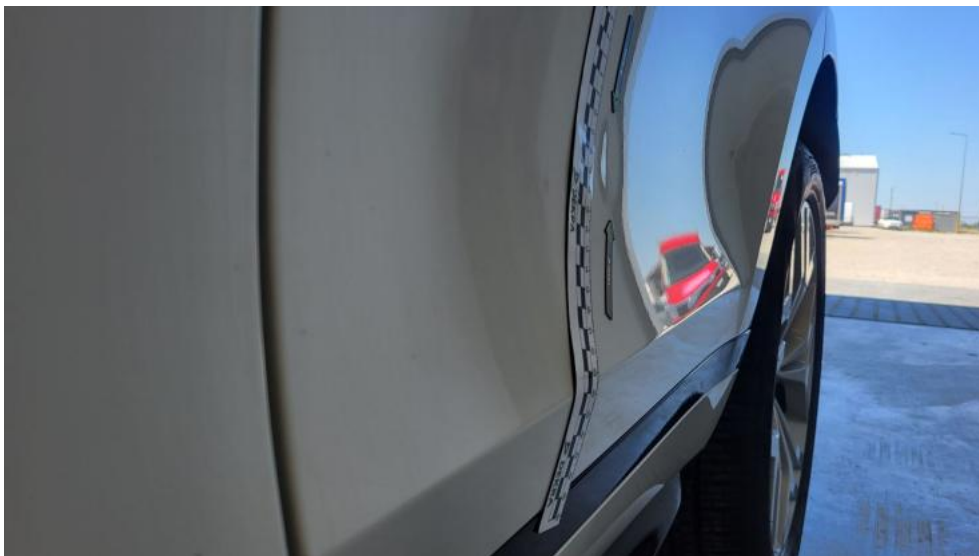
**Photo 55.**  
Drzwi tylne L - Wgniecenie/odkształcenie 1

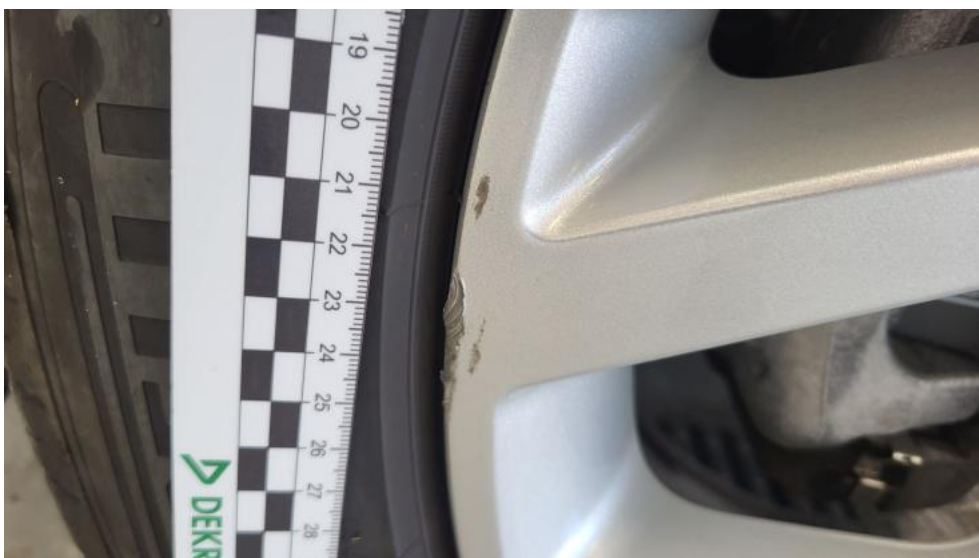
**Photo 56.**  
Felga Aluminiowa przednia L - Rysa/odprysk 1

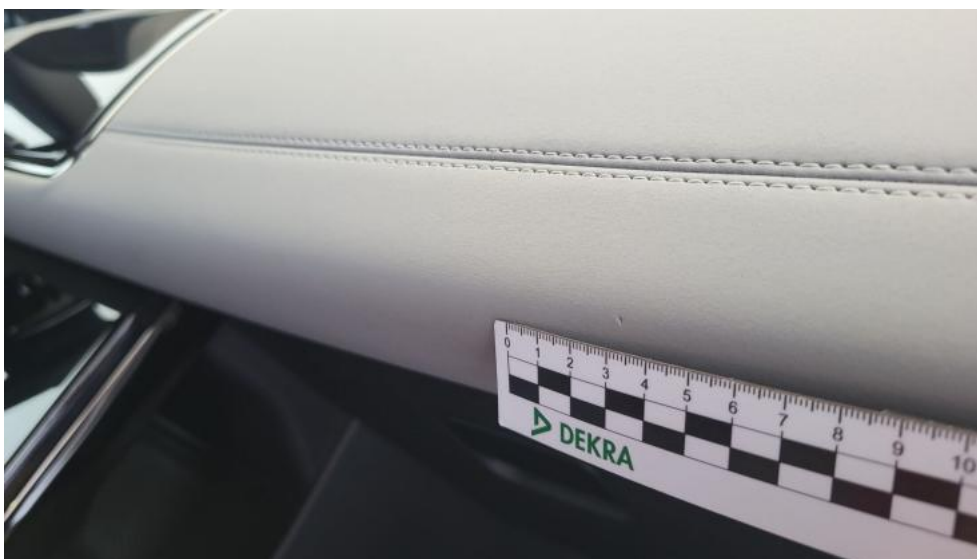
**Photo 57.**  
Deska rozdzielcza - Wgniecenie/odkształcenie 1

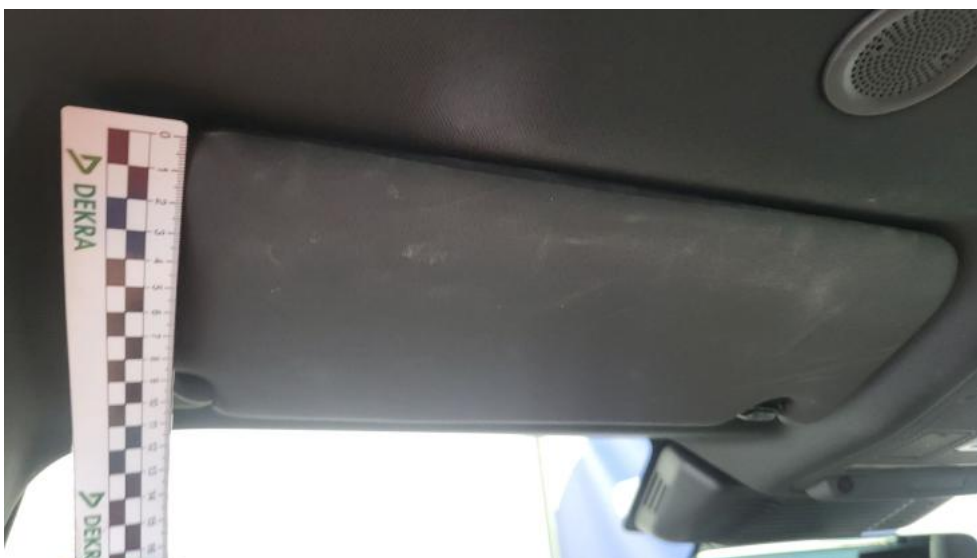
**Photo 58.**  
Osłona p/słoneczna lewa - Inne 1

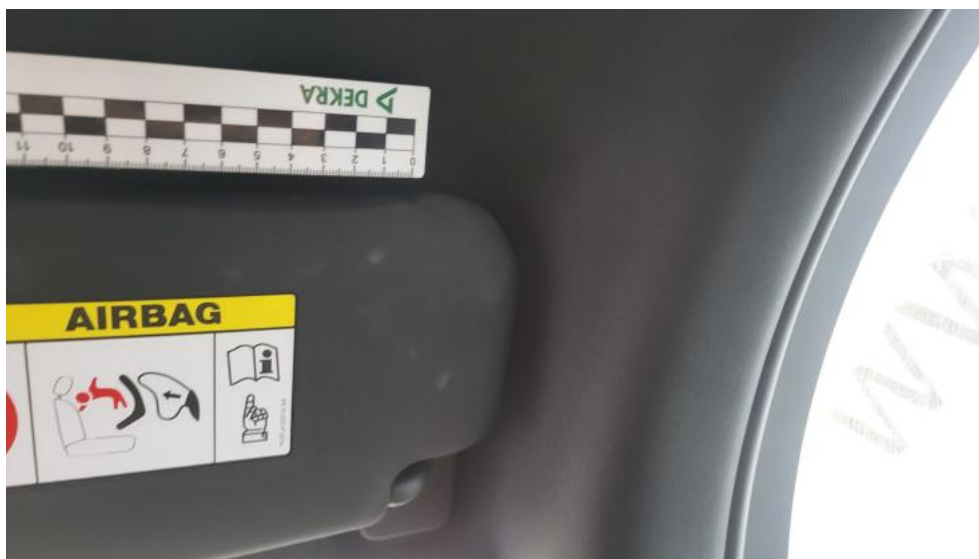
**Photo 59.**

Osłona p/słoneczna prawa - Inne 1

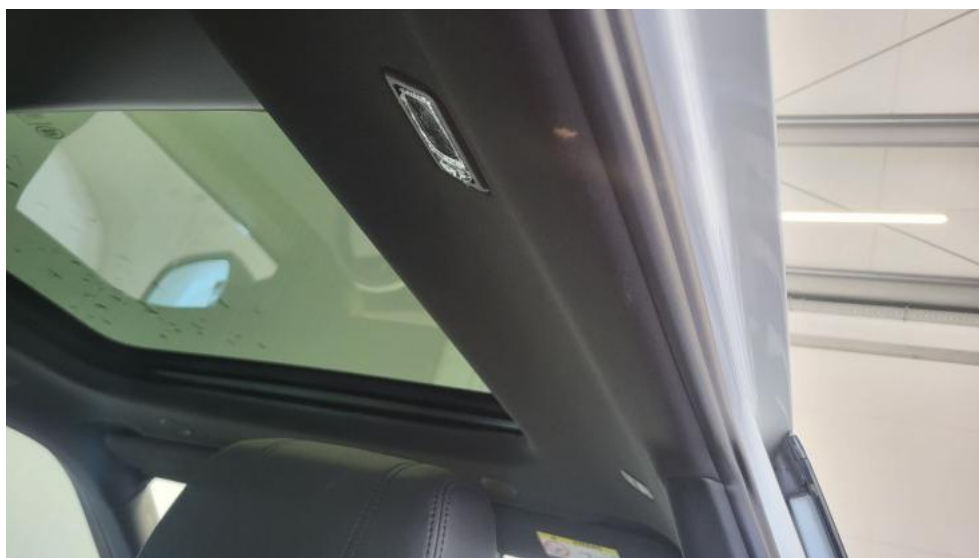
**Photo 60.**

Podsufitka - Inne 1
