Nr zlecenia DEKRA: PKOL(W)/LODZ/56391/25/07/31  
Nr zlecenia/szkody: 20/002083  
Data zlecenia: 31-07-2025

**DEKRA Polska - Centrala**  
02-673 Warszawa, ul. Konstruktorska 12A

| Producent | JEEP |
| Typ/wersja | Gr. Cherokee 6.4 V8 SRT8 |

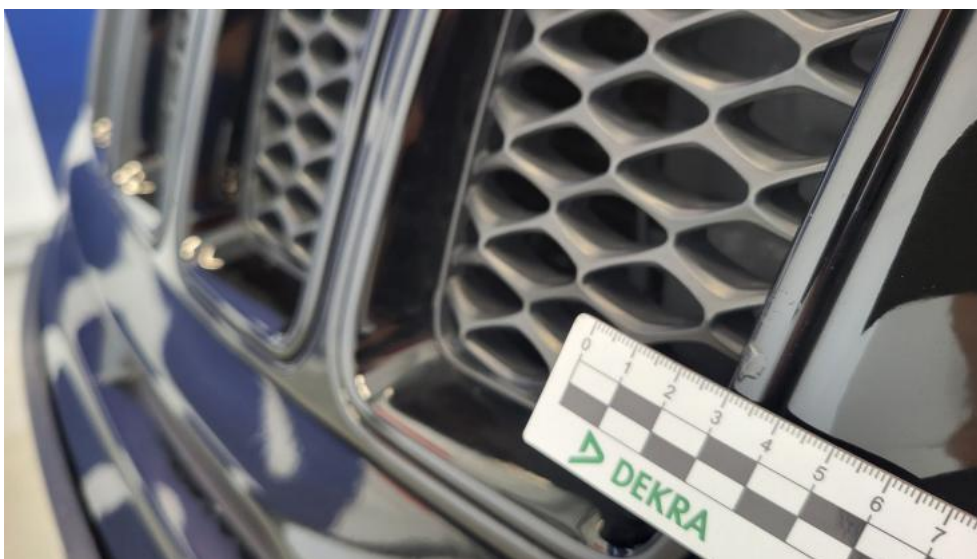
**Fot. 43.**

Atrapa przednia - Rysa/odprysk 1

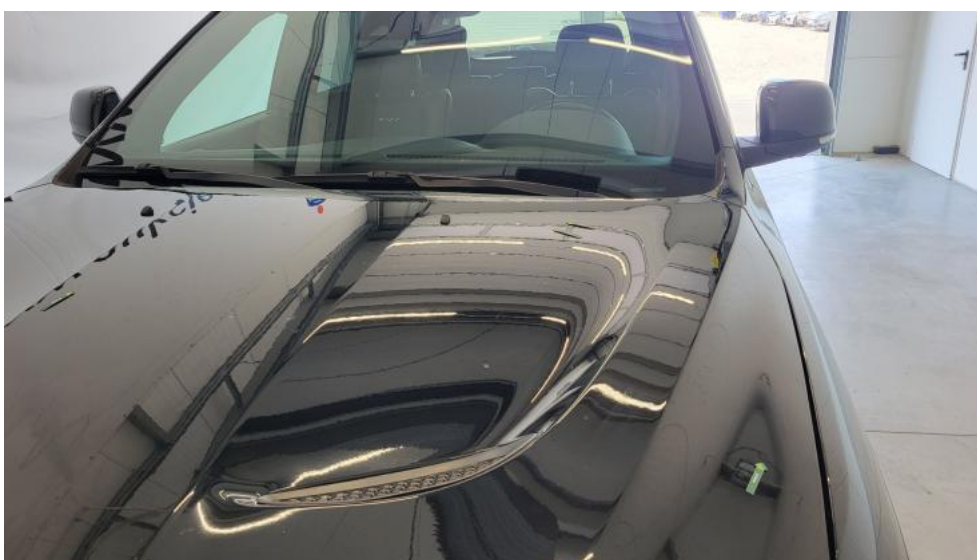
**Fot. 44.**

Pokrywa komory silnika - Wgniecenie/odkształcenie 1

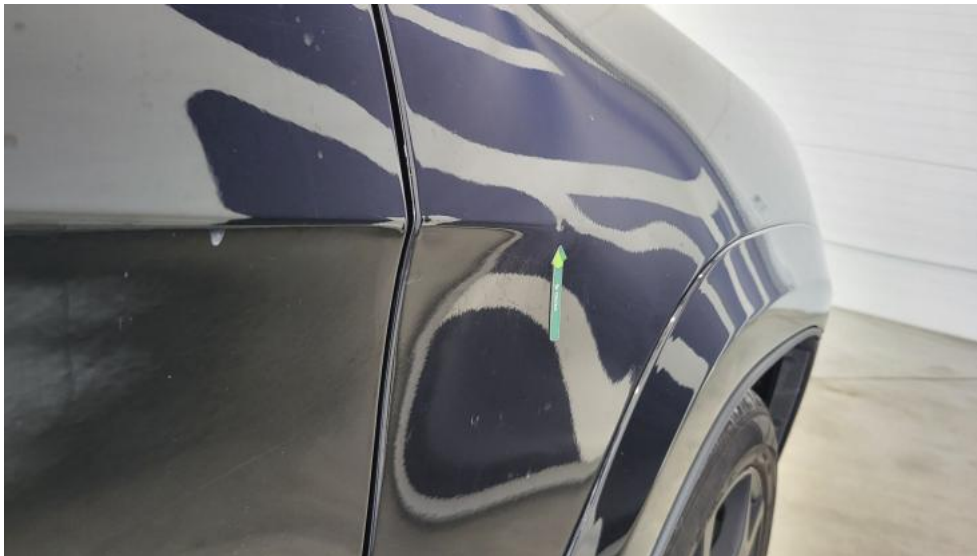
**Fot. 47.**

Błotnik przedni P - Wgniecenie/odkształcenie 1

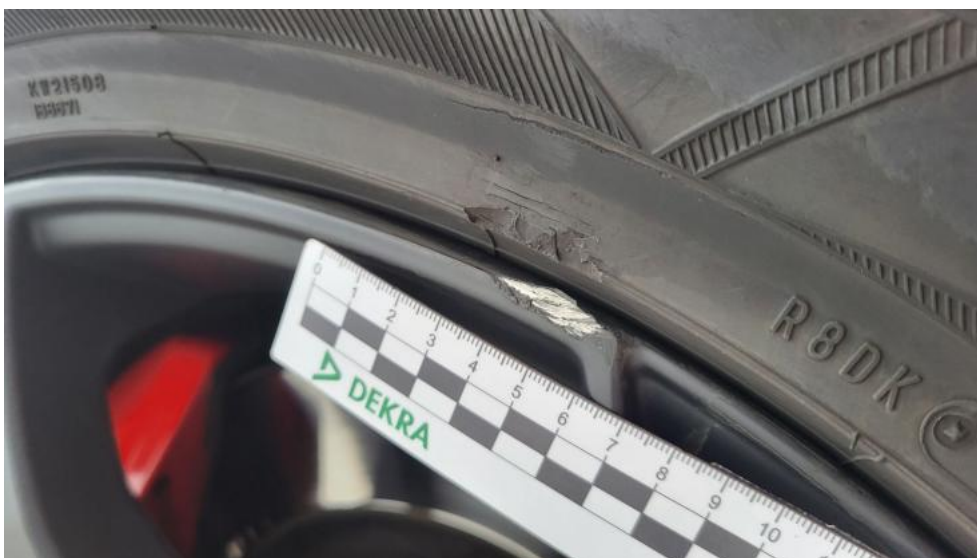
**Fot. 48.**

Felga aluminiowa przednia P - Rysa/odprysk 1

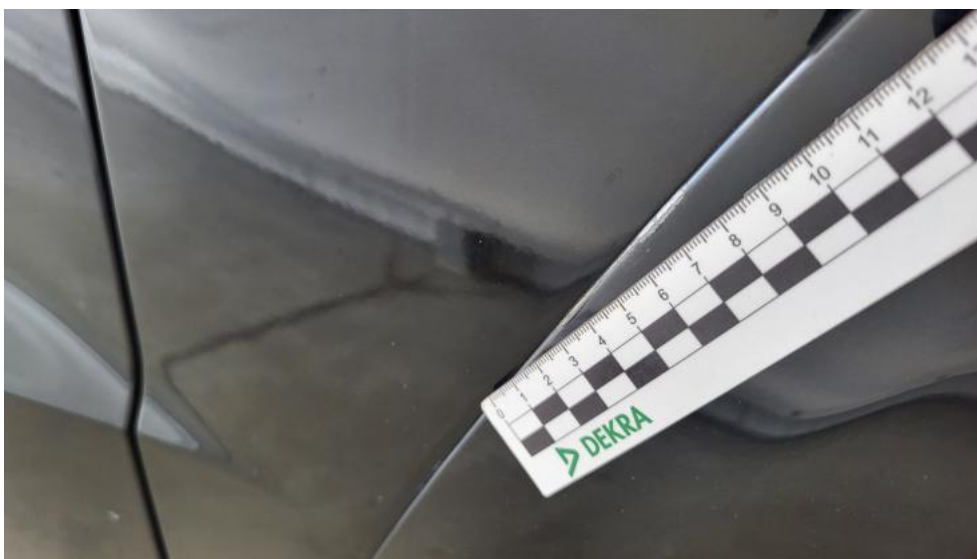
**Fot. 49.**

Listwa błotnika przedniego P - Rysa/odprysk 1

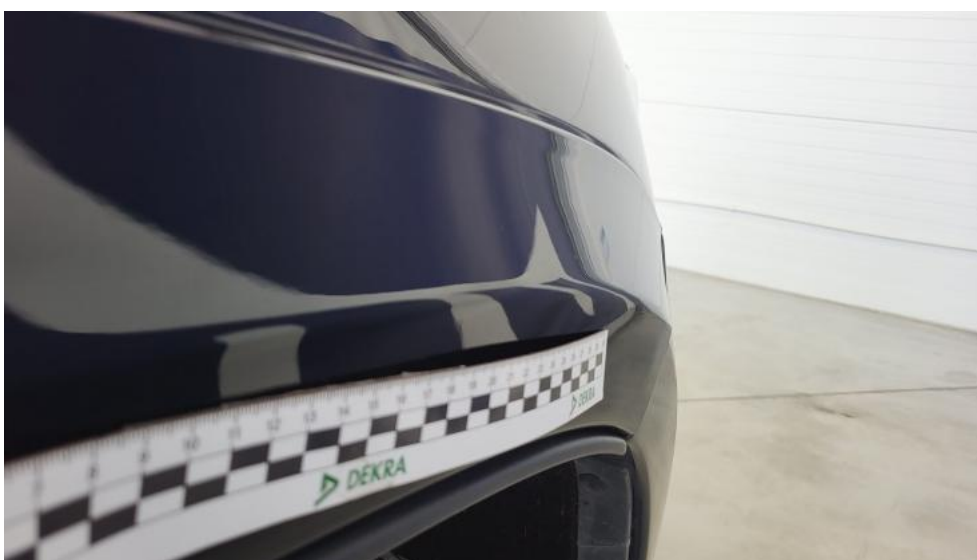
**Fot. 50.**

Listwa błotnika przedniego P - Wgniecenie/odkształcenie 1

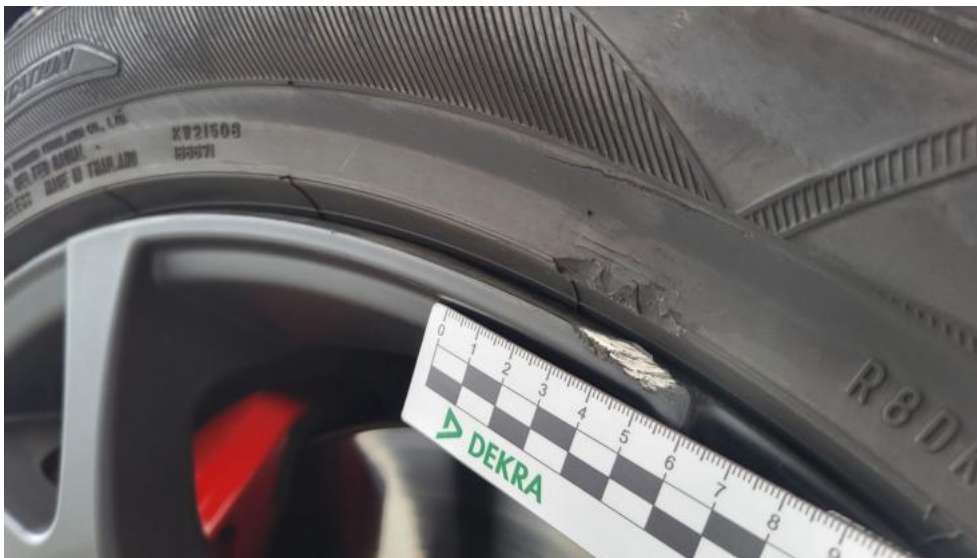
**Fot. 51.**

Opona przednia P - Pęknięcie/rozerwanie 1

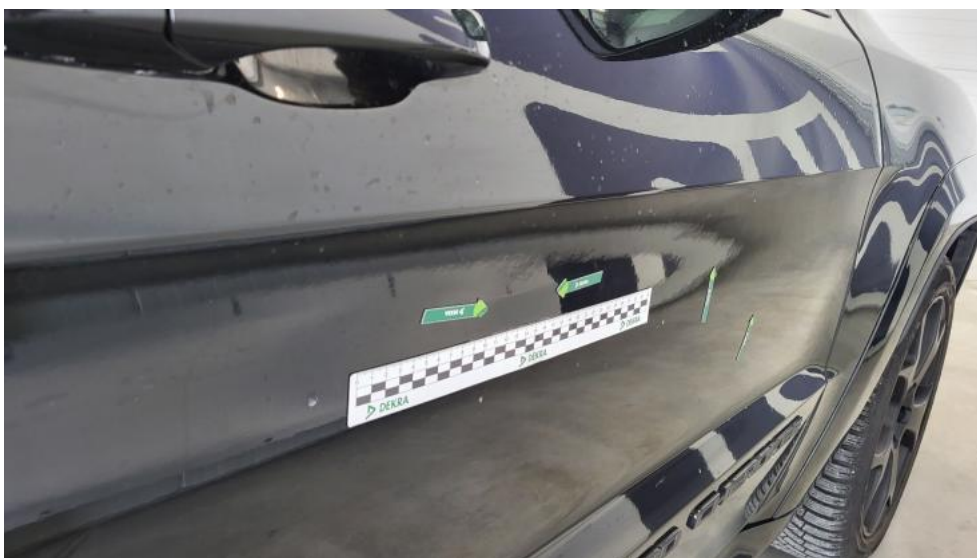
**Fot. 52.**

Drzwi przednie P - Wgniecenie/odkształcenie 1

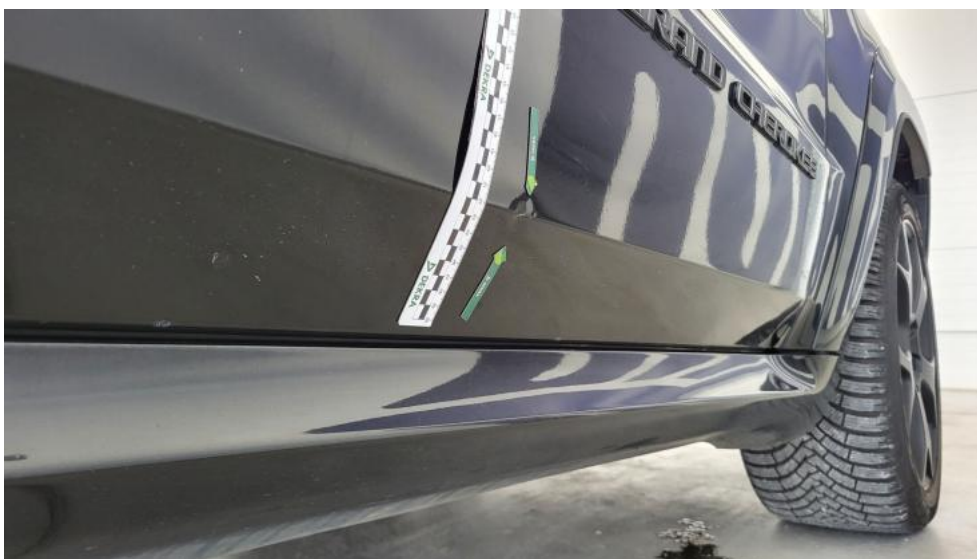
**Fot. 53.**

Drzwi przednie P - Wgniecenie/odkształcenie 2

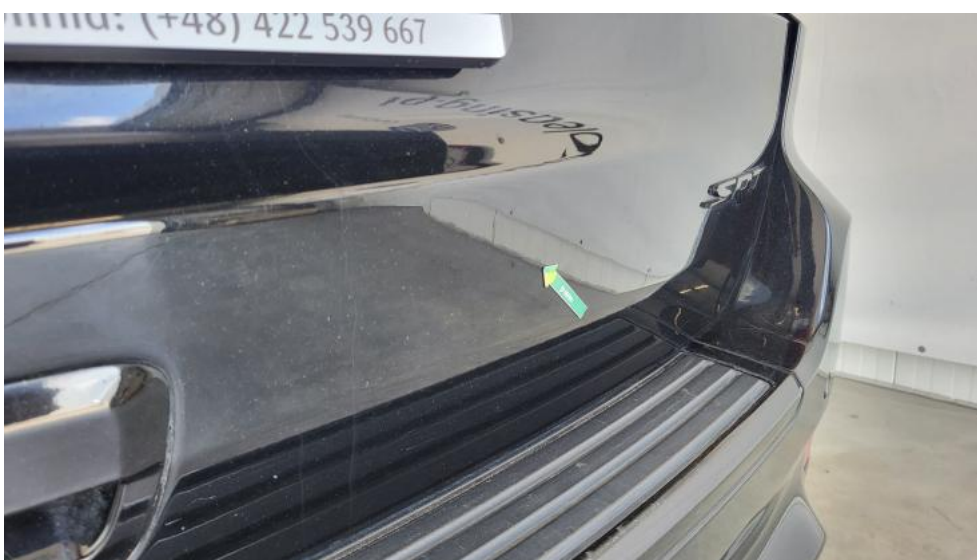
**Fot. 58.**

Pokrywy bagażnika - Wgniecenie/odkształcenie 1

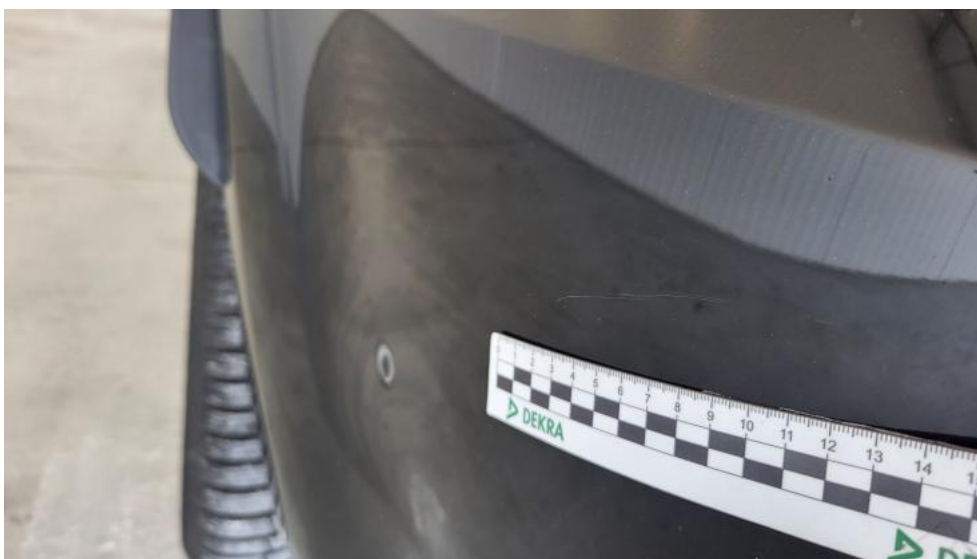
**Fot. 61.**

Zderzak tylny() - Rysa/odprysk 3

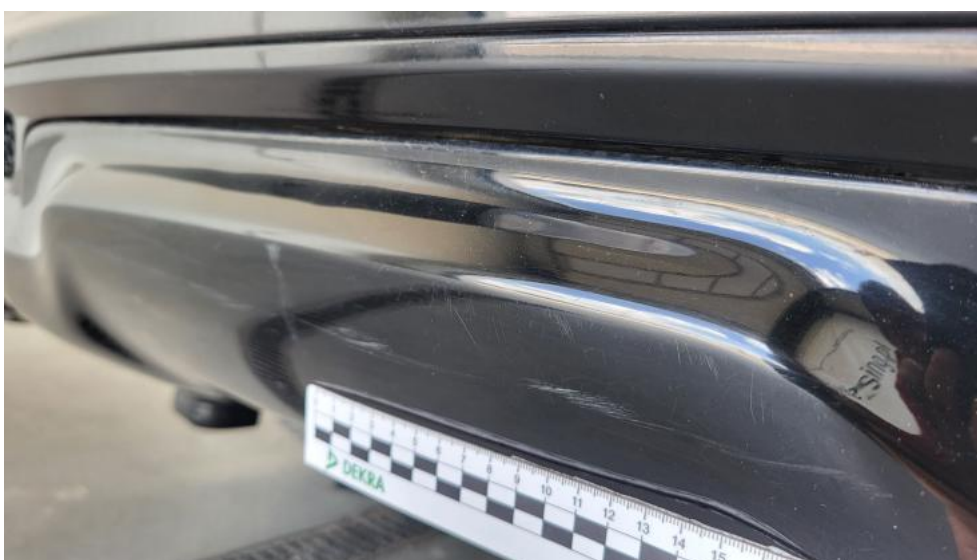
**Fot. 62.**

Zderzak tylny cz dolna - Rysa/odprysk 1

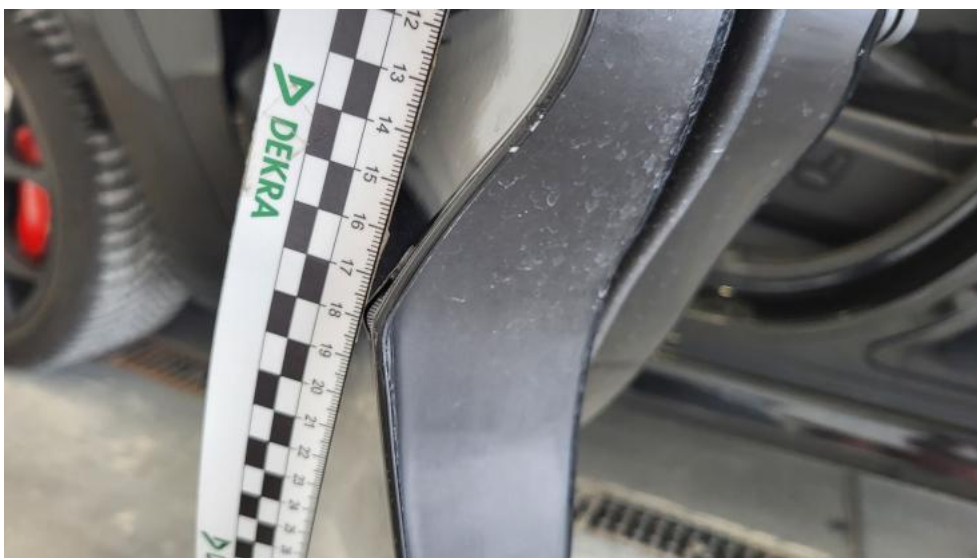
**Fot. 64.**

Drzwi przed L - Rysa/odprysk 1

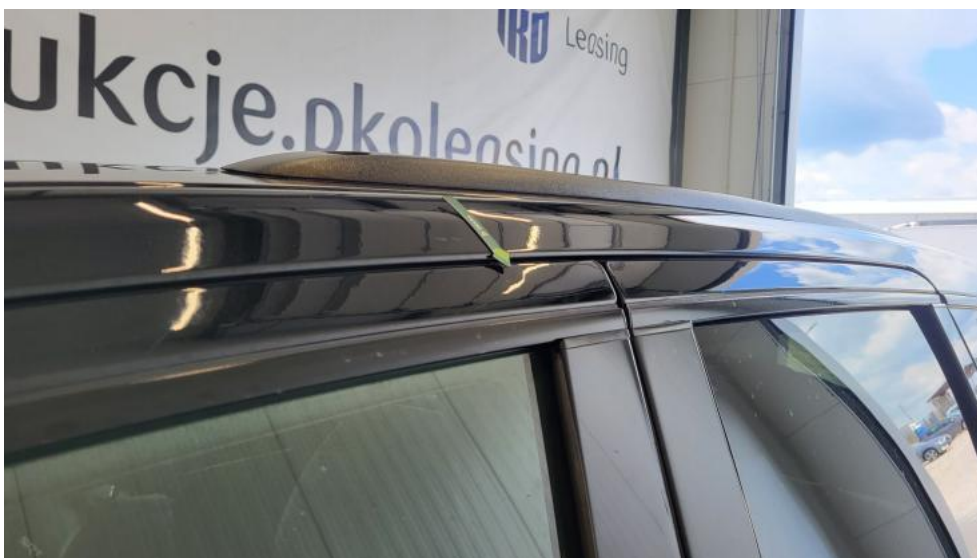
**Fot. 66.**

Listwa drzwi przednich L - Wgniecenie/odkształcenie 1

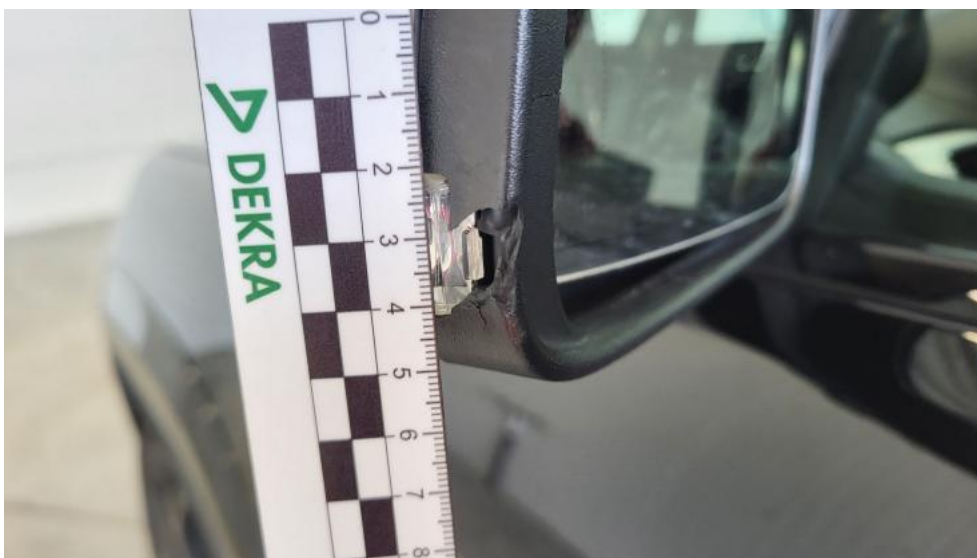
**Fot. 68.**

Lusterko zew L - Pęknięcie/rozerwanie 1

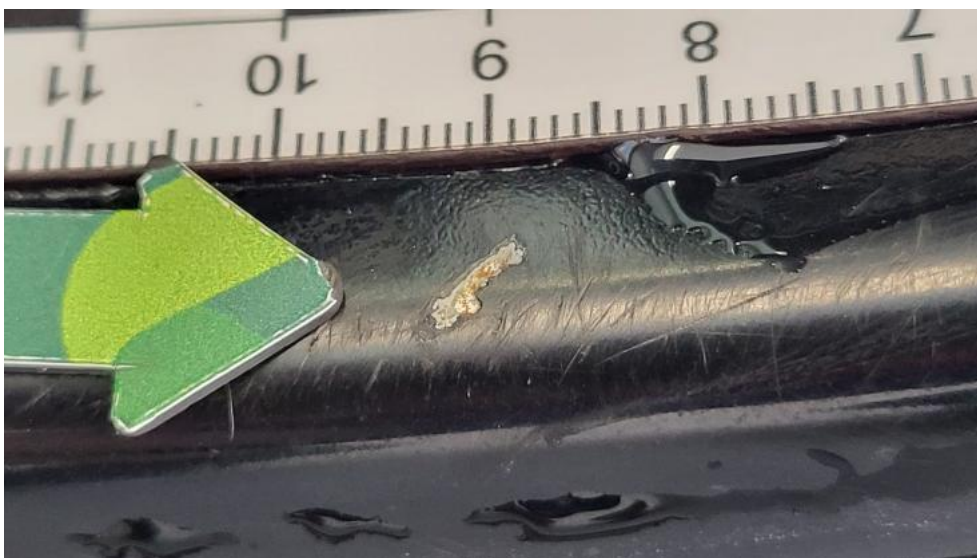
**Fot. 70.**

Próg L - Inne 1

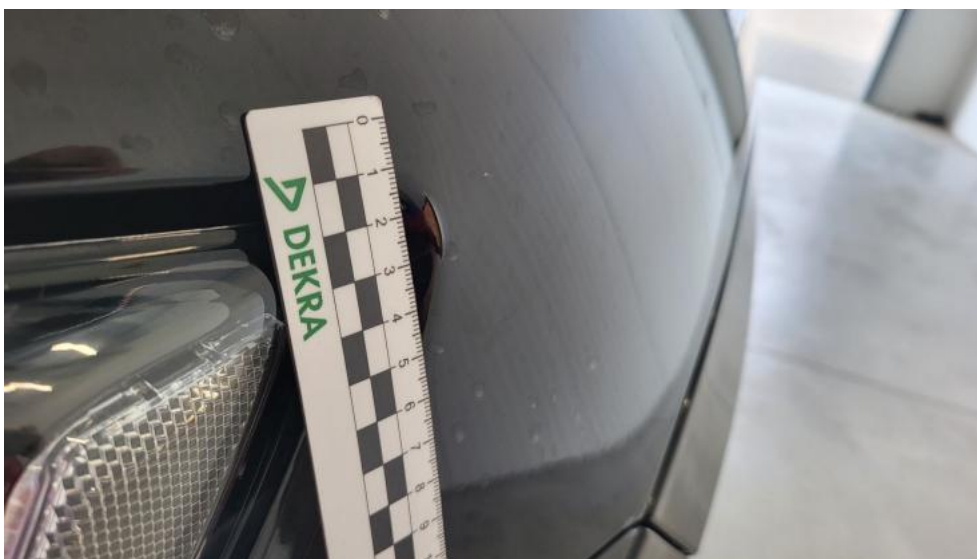
**Fot. 71.**  
Błotnik przedni L - Inne 1

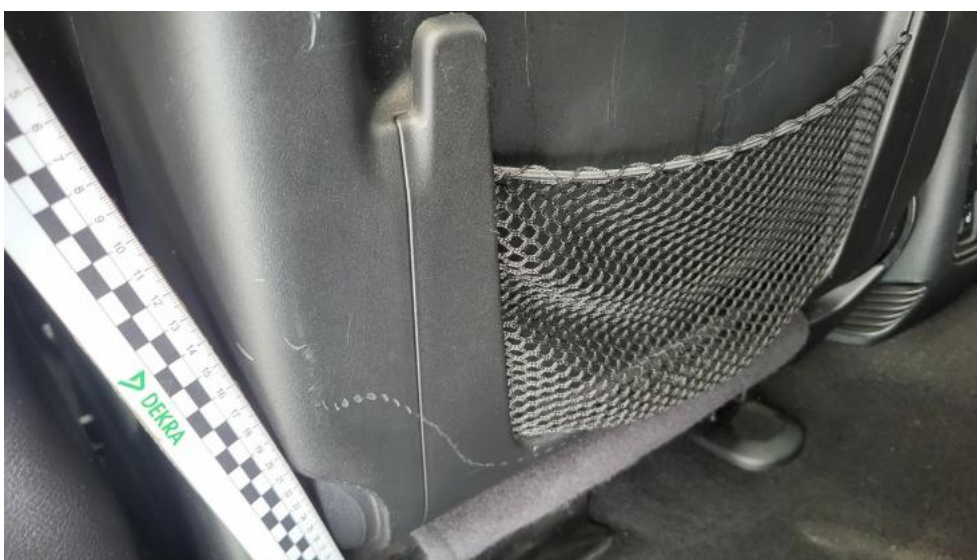
**Fot. 72.**  
Fotel prz. lew. - Rysa/odprysk 1

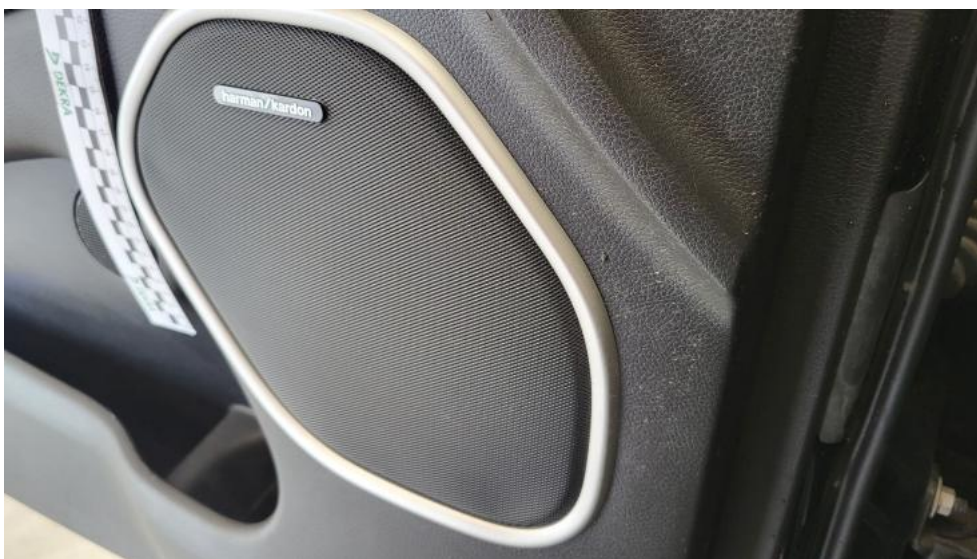
**Fot. 75.**

Tapicerka drzwi przednich L - Wgniecenie/odkształcenie 1

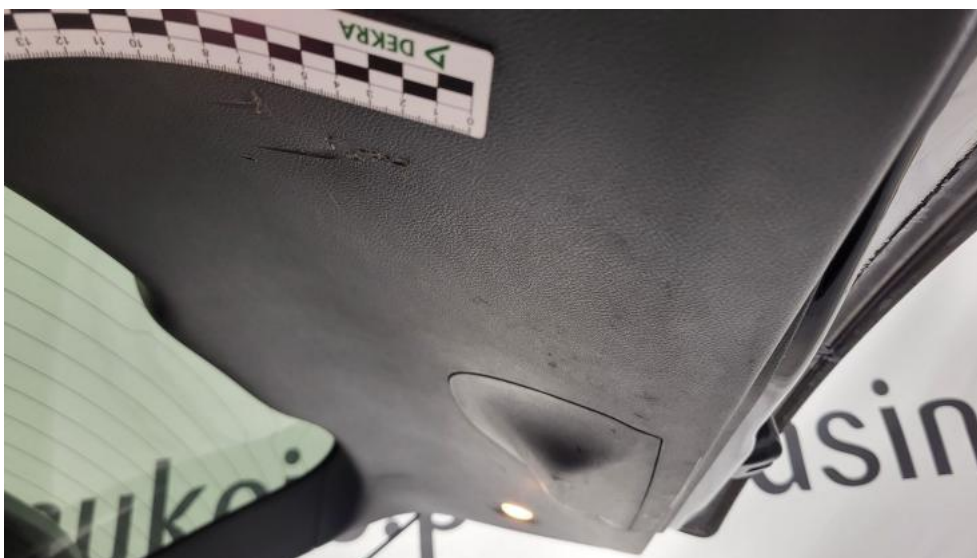
**Fot. 76.**

Wykładzina pokrywy tylnej - Rysa/odprysk 1
