DEKRA's commission No. : PKOL(W)/LODZ/53933/25/07/23
commission/ damage No. : 22/026085
Date of commission: 23-07-2025

Group of objects (Eurotax)	jeeps
EC code (Eurotax)	0144847
Manufacturer	LEXUS
Model	UX 18-24
Type / version	UX 250h GPF Business Edition 2
Body type	hatchback
Number of doors / seats	5/5
Curb weight [kg]	1557
Gross vehicle weight [kg]	2110
Wheelbase 1/2	2640
Engine type	spark ignition
Pollution reduction system	GPF
Engine capacity [ccm]	1987
Engine Power [hp/kW]	152/112
Gearbox	automatic
Registration /record No.	GD4E803
VIN / serial number	JTHY65BH102082194
Date of first registration	18-02-2021
Date of next. tech. test	18-02-2024
Year of manufacture	2020
Readout [km]	84 132 (read)
Body color / type of coating	grafitowy/double-layered, metallized

Measurement of thickness of the vehicle lacquer coating

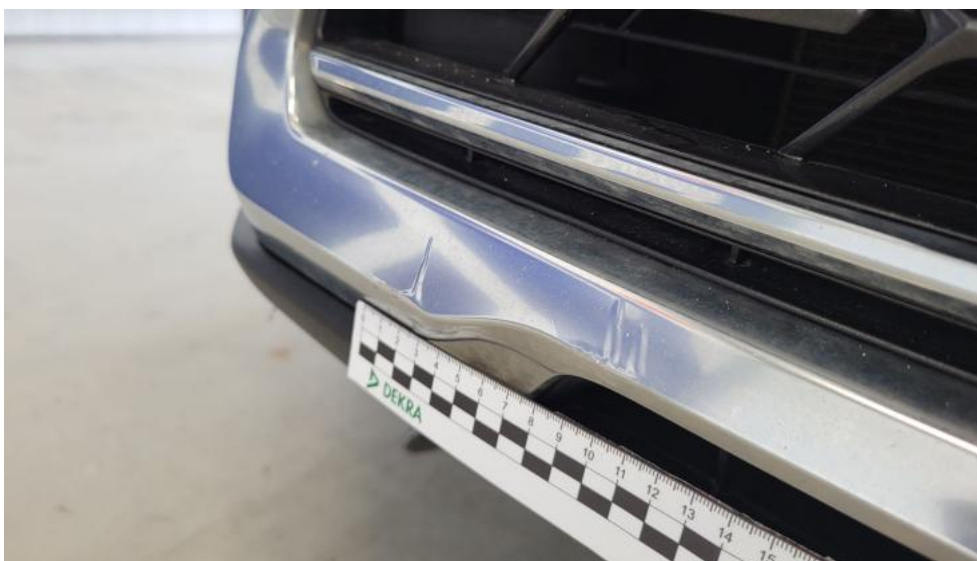
Photo 39.

Listwa śr zderzaka przedniego - Wgniecenie/odkształcenie 1

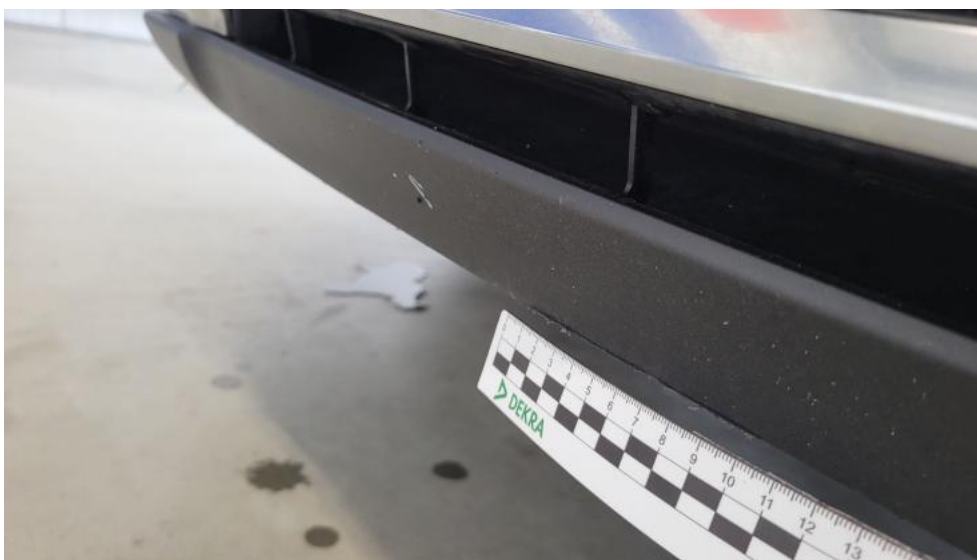
Photo 40.

Spoiler zderzaka przedniego - Rysa/odprysk 1

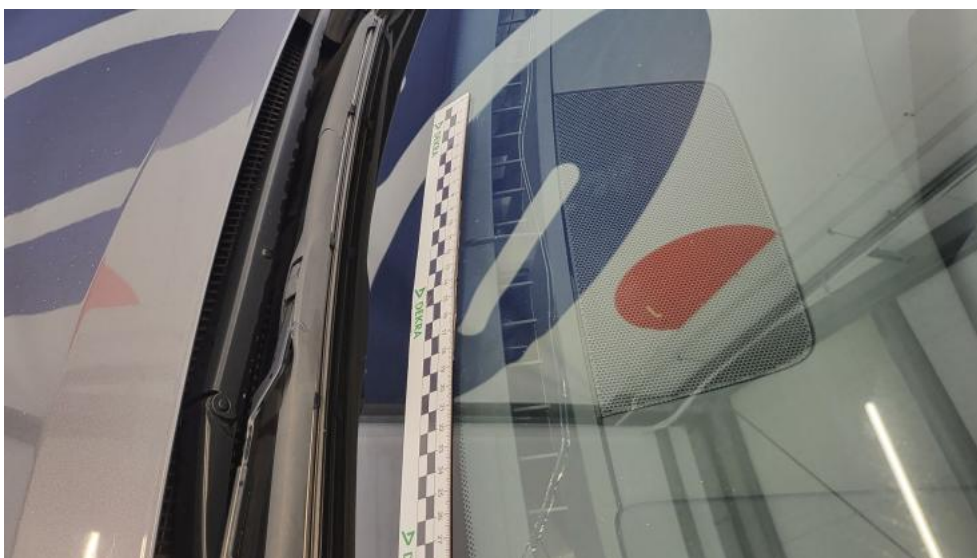
Photo 42.

Szyba czołowa - Pęknięcie/rozerwanie 1

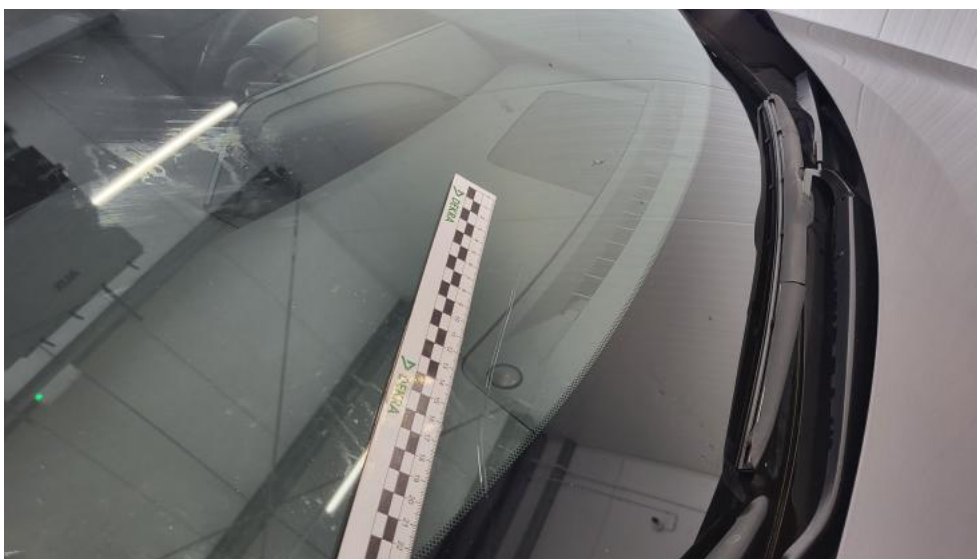
Photo 43.
Szyba czołowa - Pęknięcie/rozerwanie 2

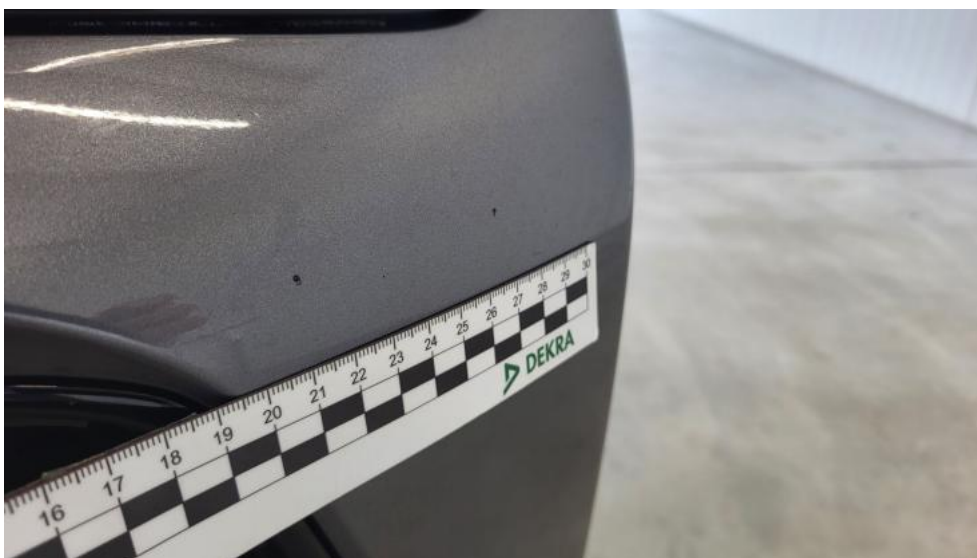
Photo 44.
Zderzak - Rysa/odprysk 1

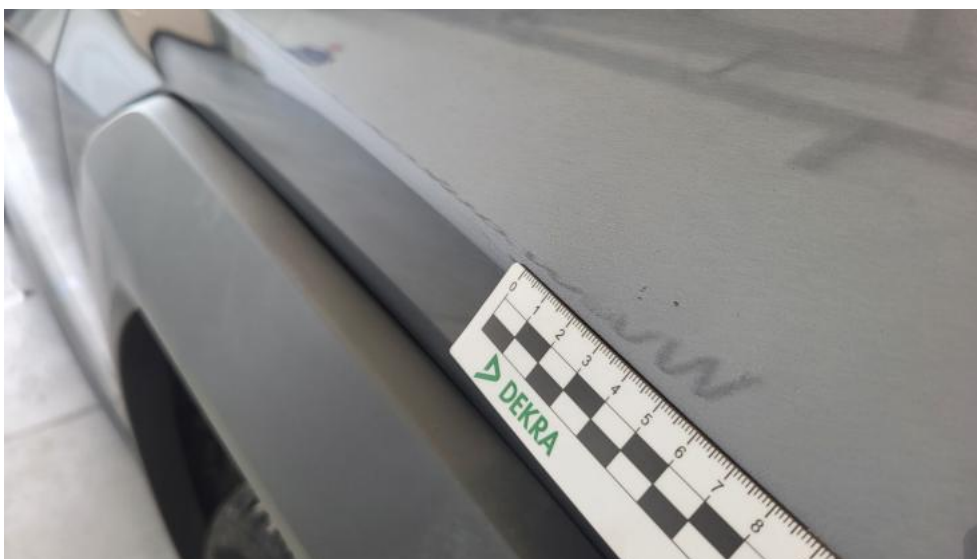
Photo 45.
Błotnik przedni P - Rysa/odprysk 1

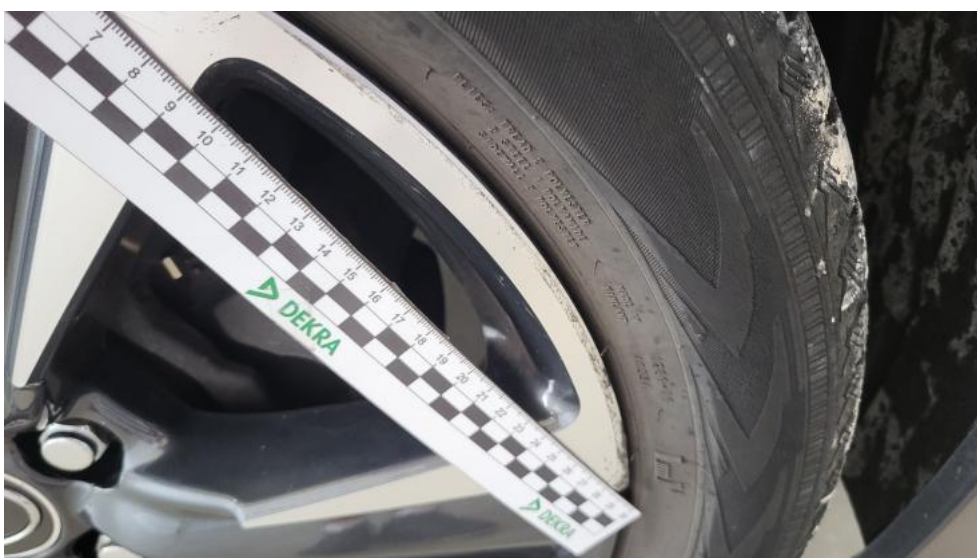
Photo 46.
Felga aluminiowa przednia P - Rysa/odprysk 1

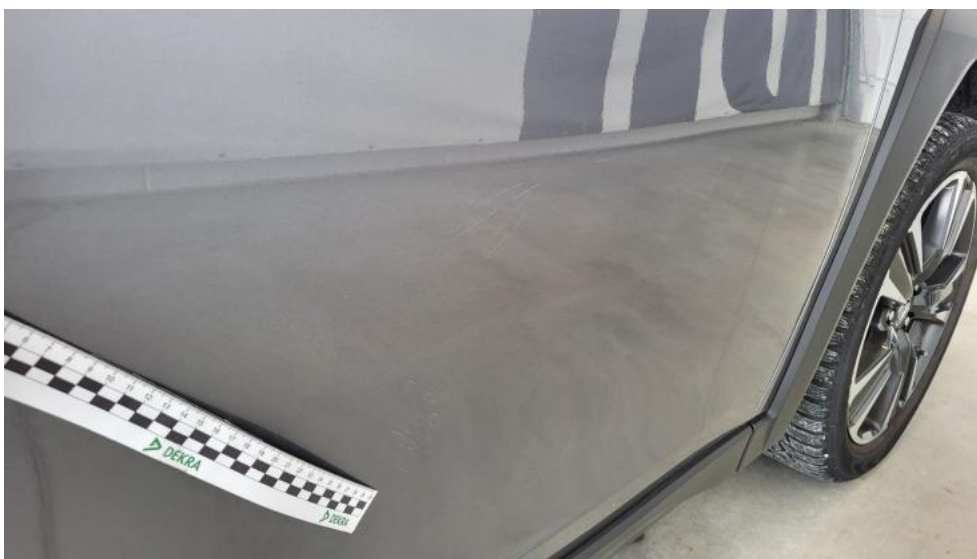
Photo 47.
Drzwi przednie P - Rysa/odprysk 1

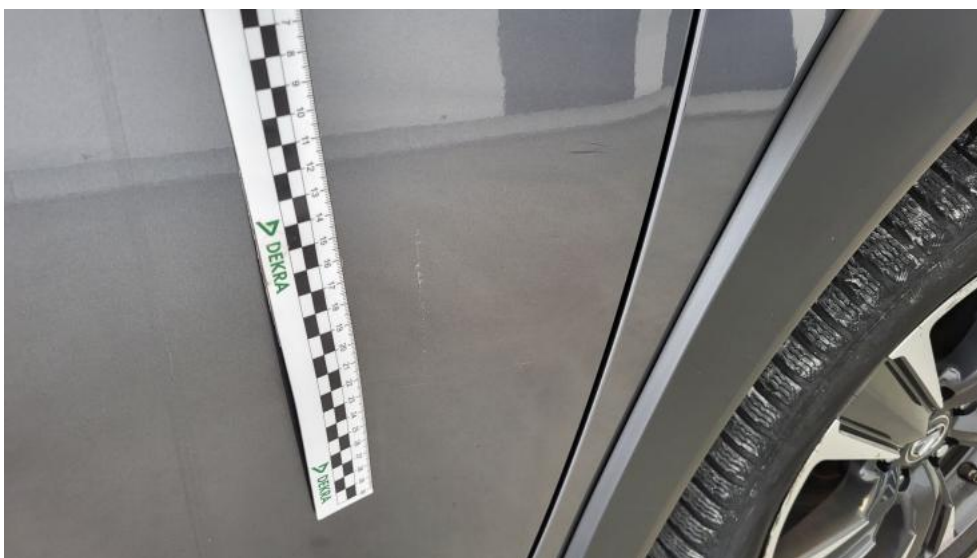
Photo 48.
Drzwi przednie P - Rysa/odprysk 2

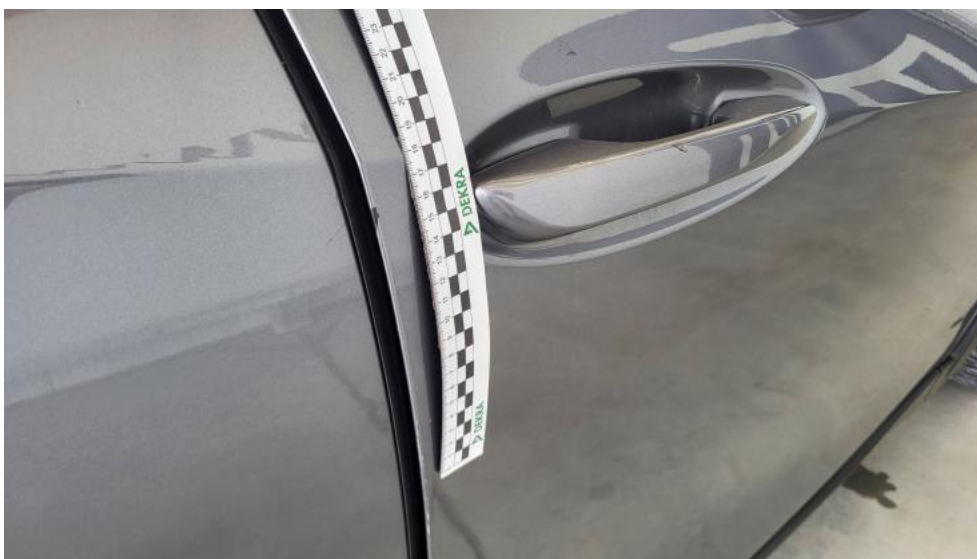
Photo 49.

Drzwi przednie P() - Rysa/odprysk 3

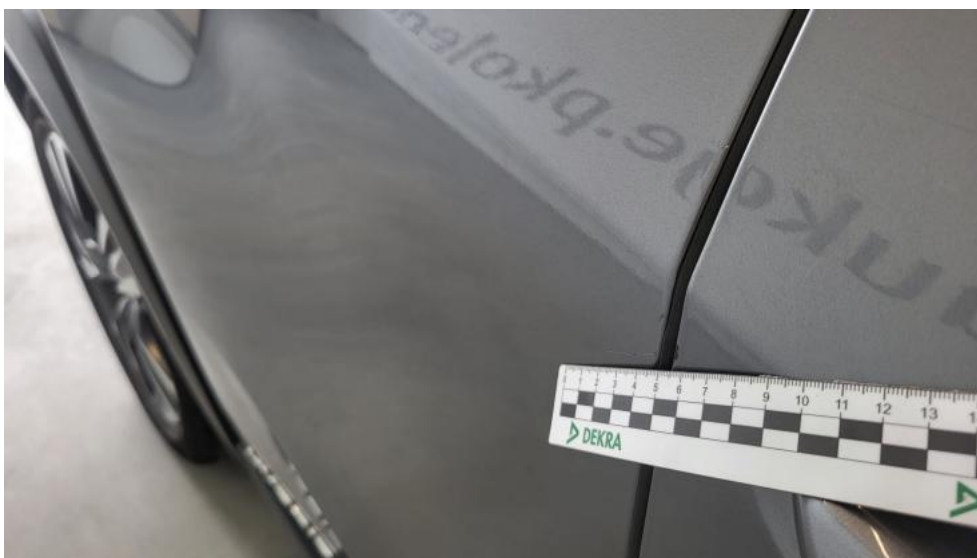
Photo 50.

Drzwi tylne P - Rysa/odprysk 1

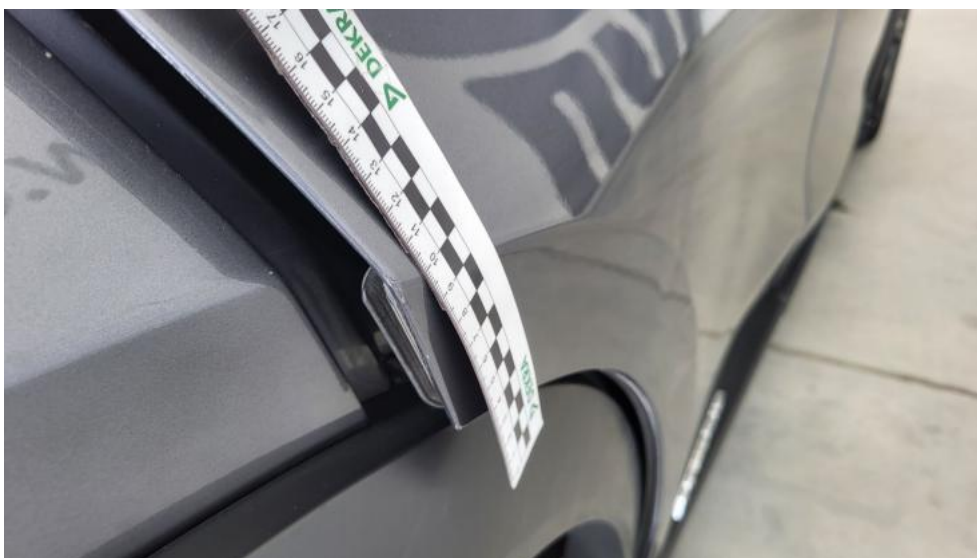
Photo 52.
Drzwi tylne P() - Rysa/odprysk 3

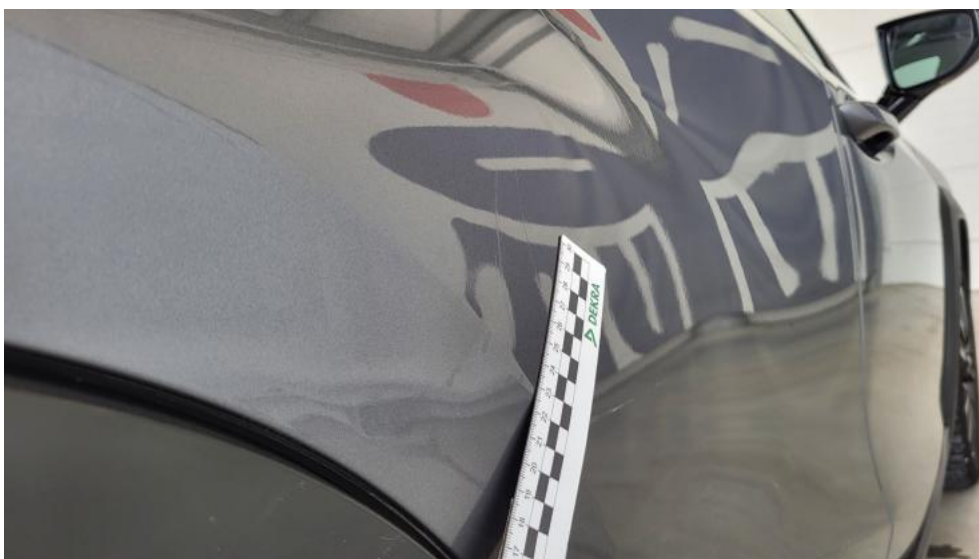
Photo 53.
Drzwi tylne P - Wgniecenie/odkształcenie 1

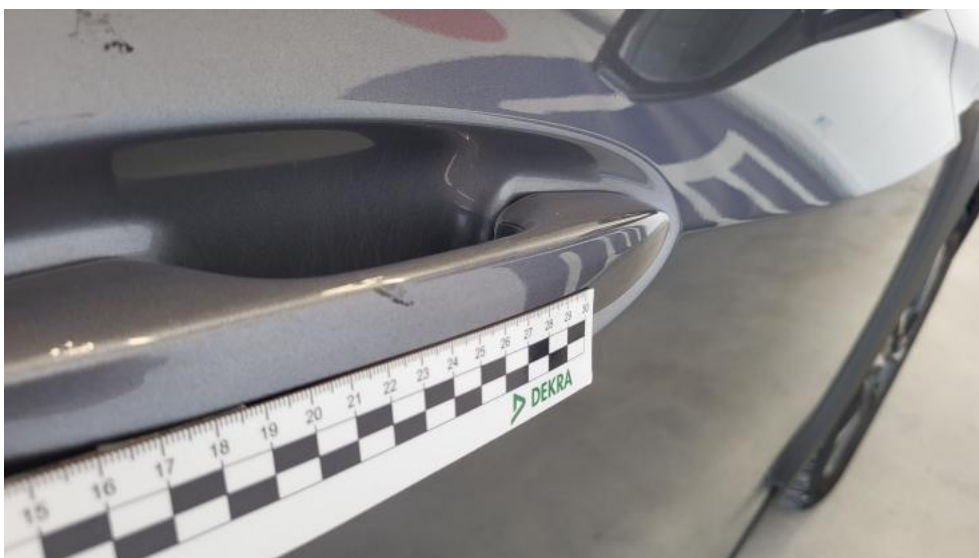
Photo 54.
Klamka drzwi prz P - Rysa/odprysk 1

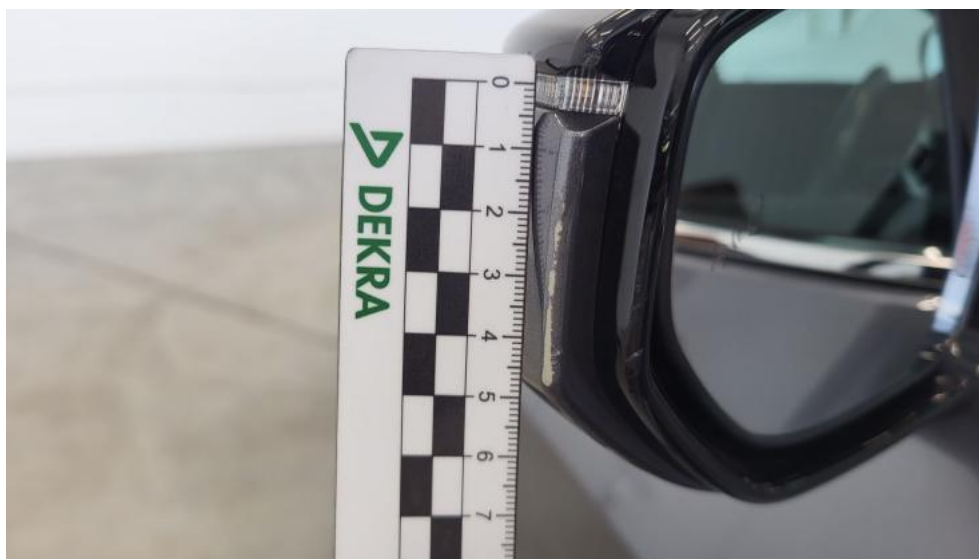
Photo 55.
Lusterko zew P - Rysa/odprysk 1

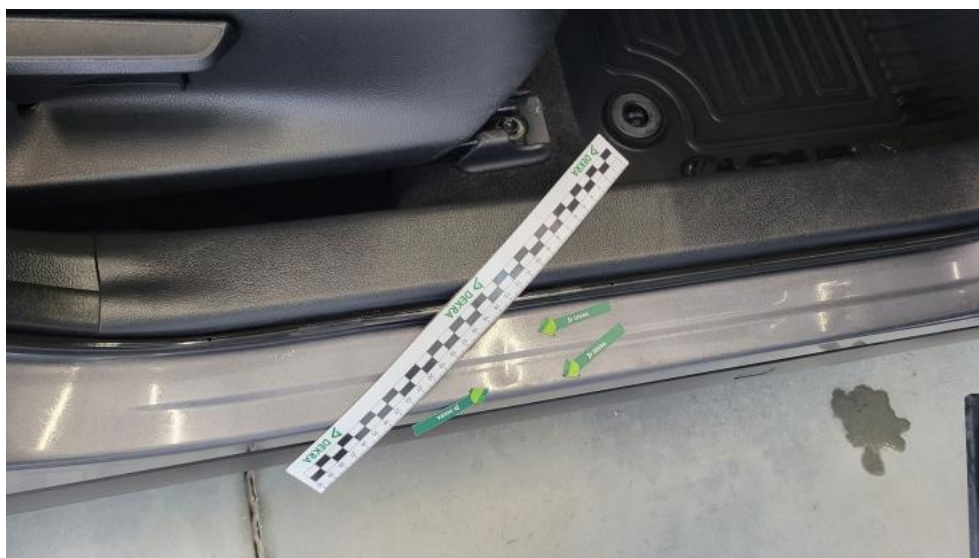
Photo 56.
Próg P - Wgniecenie/odkształcenie 1

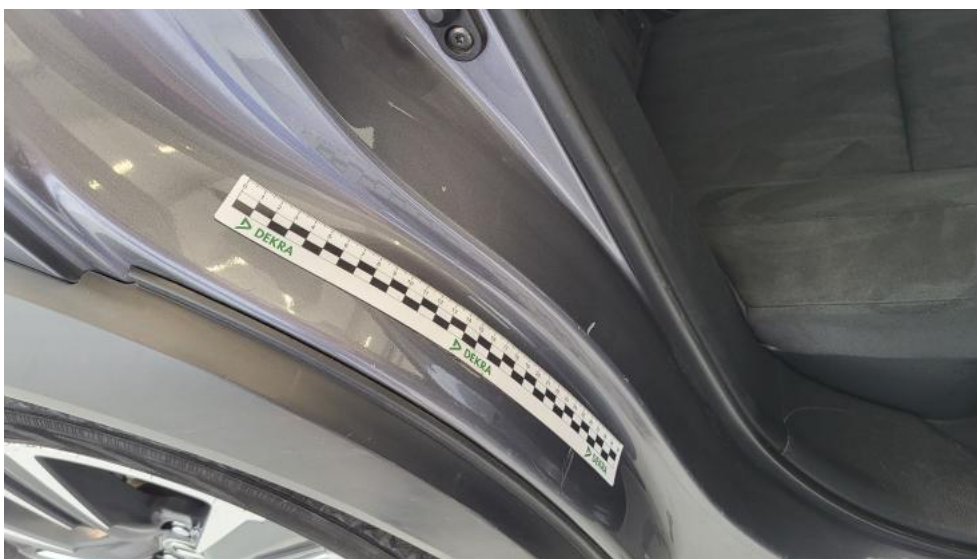
Photo 57.
Błotnik tylny P / Ściana boczna P - Rysa/odprysk 1

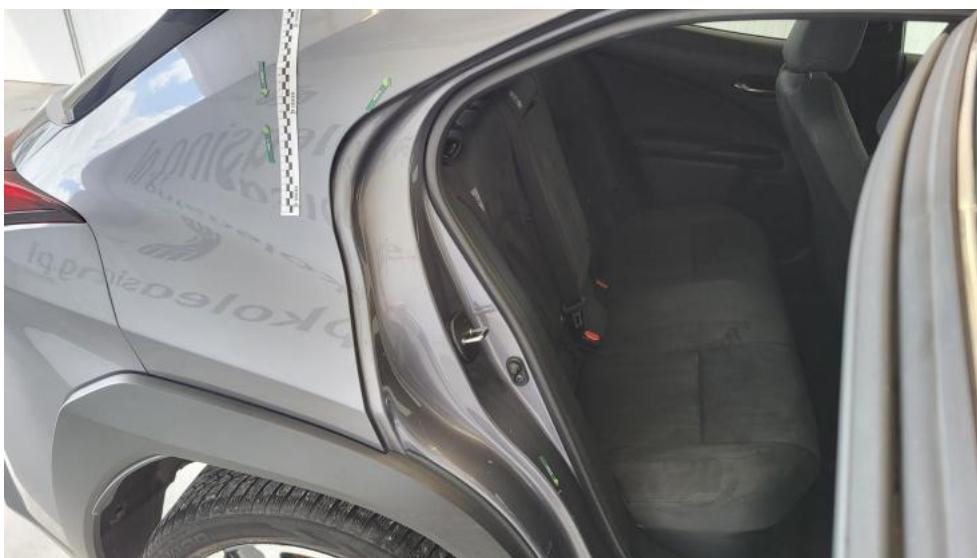
Photo 58.
Błotnik tylny P / Ściana boczna P - Wgniecenie/odkształcenie 1

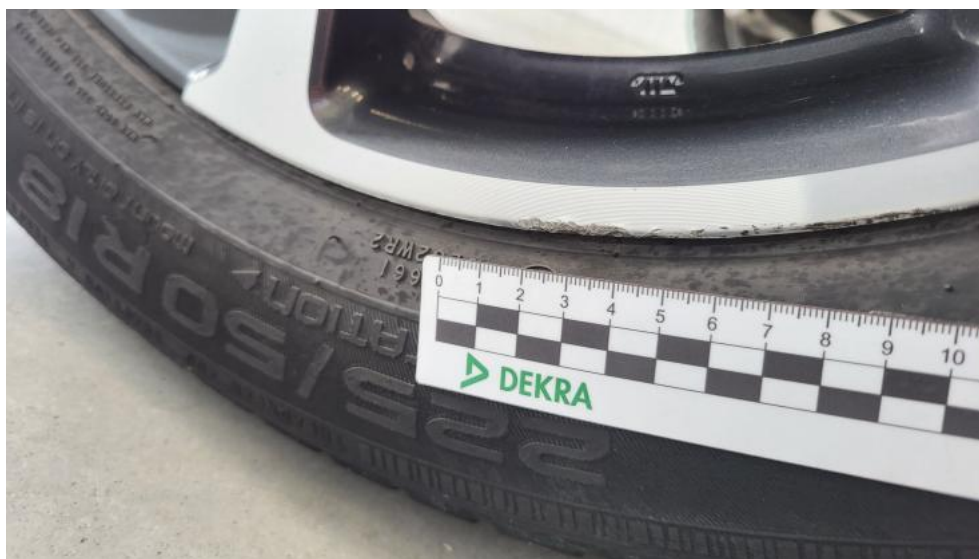
Photo 59.
Felga aluminiowa tylna P - Rysa/odprysk 1

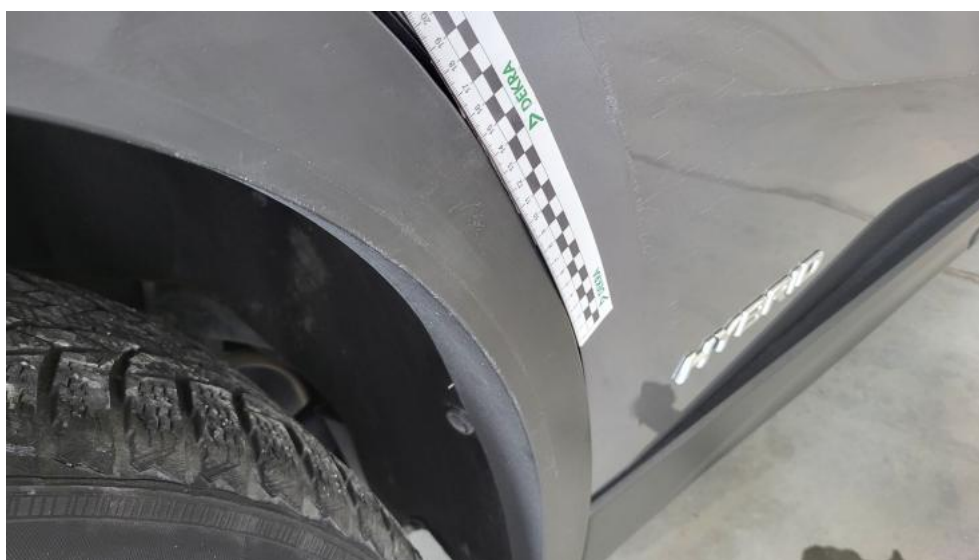
Photo 60.
Listwa krawędzi błotnika tył P - Rysa/odprysk 1

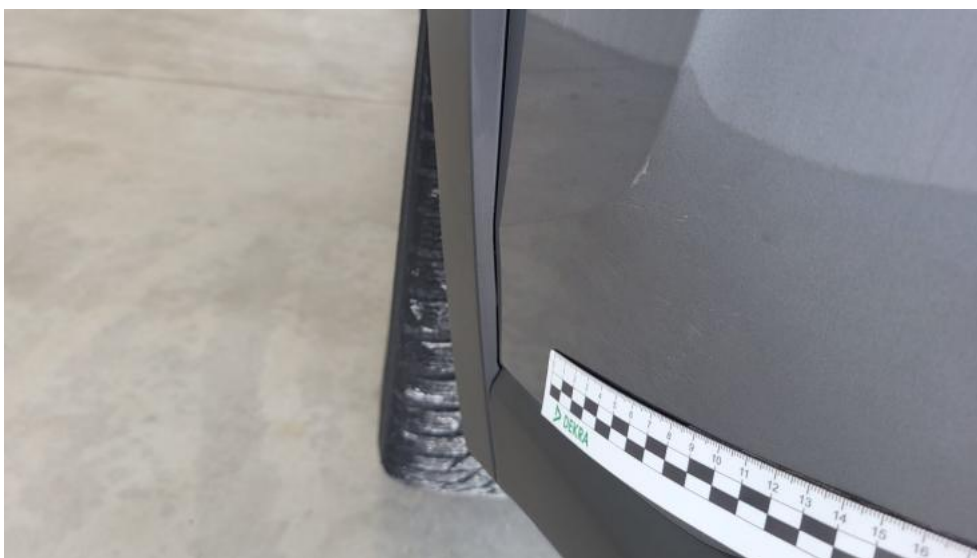
Photo 62.
Zderzak tylny - Rysa/odprysk 1

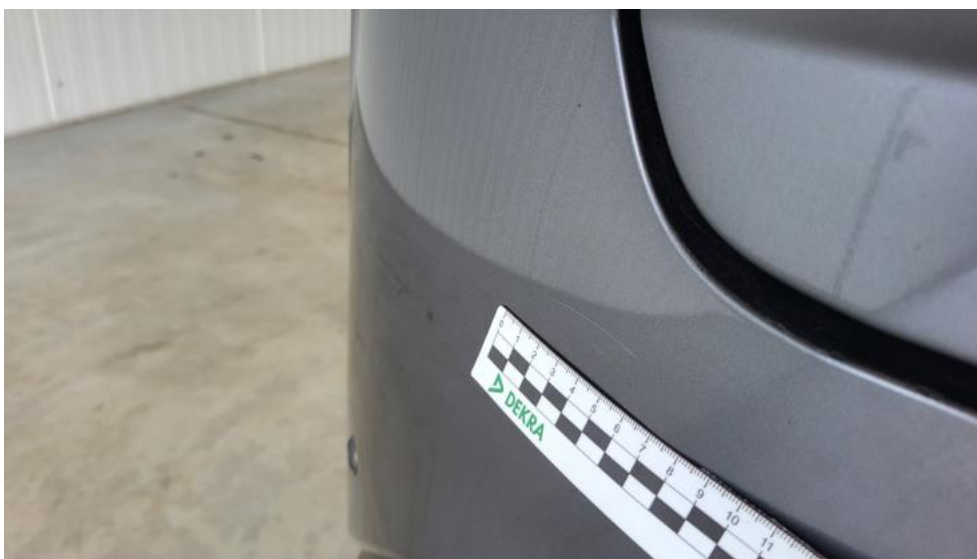
Photo 63.
Zderzak tylny - Rysa/odprysk 2

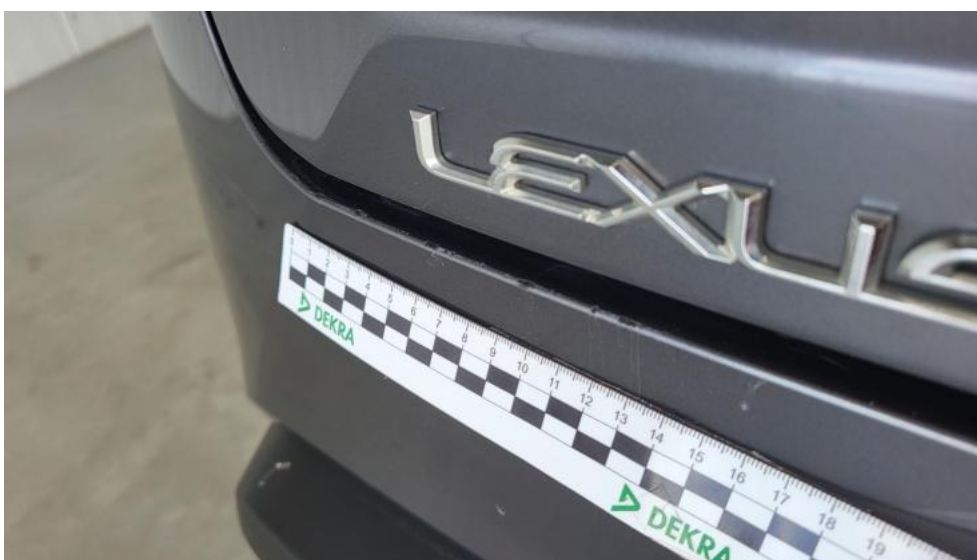
Photo 64.
Zderzak tylny() - Rysa/odprysk 3

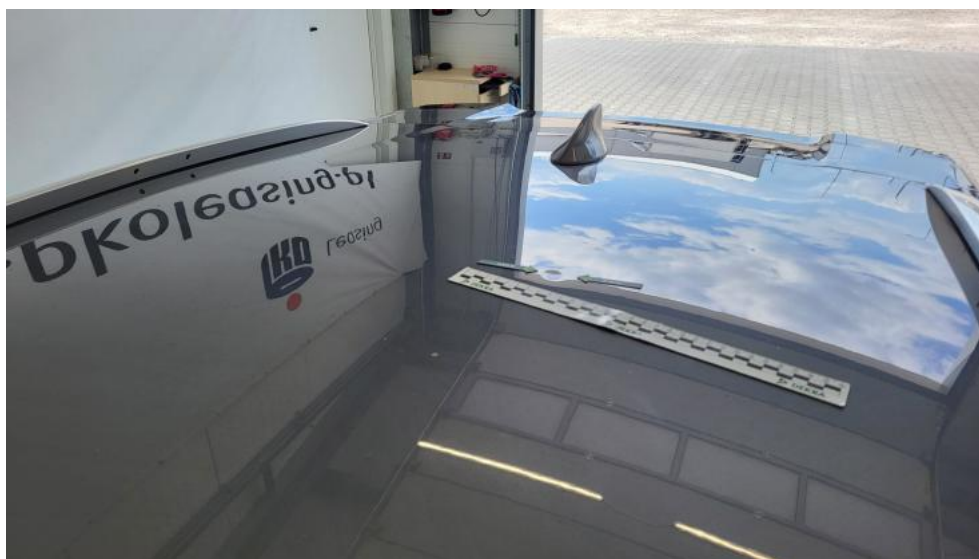
Photo 67.
Dach - Wgniecenie/odkształcenie 1

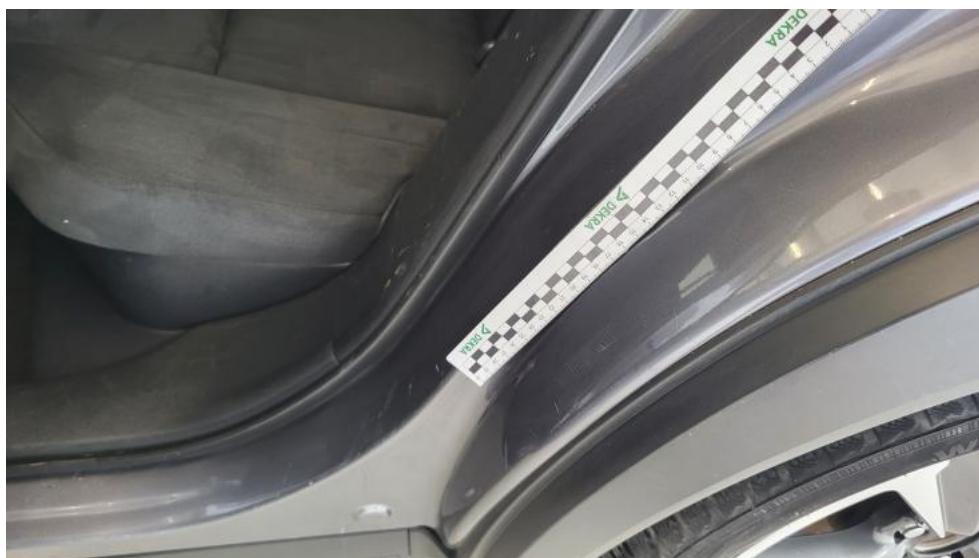
Photo 68.
Błotnik tylny L / Ściana boczna L - Rysa/odprysk 1

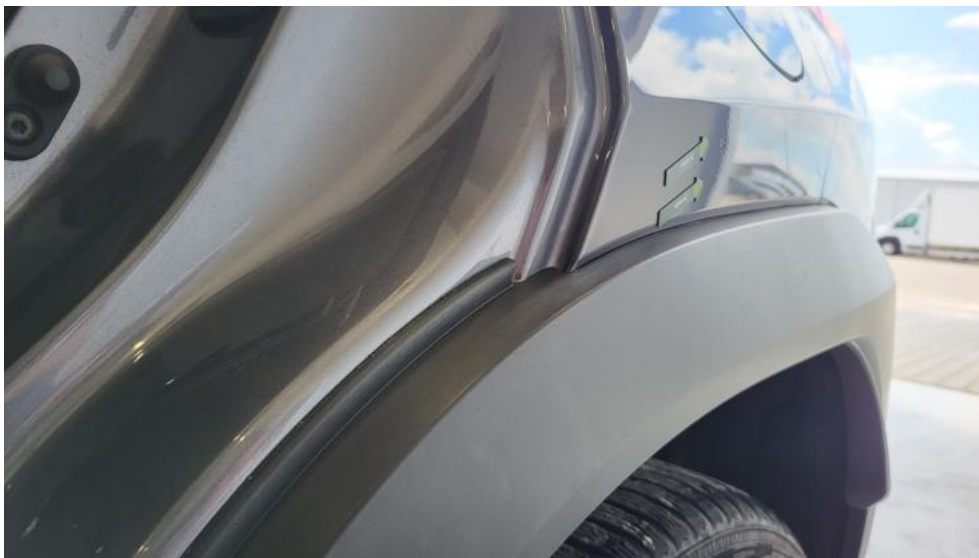
Photo 69.

Błotnik tylny L / Ściana boczna L - Wgniecenie/odkształcenie 1

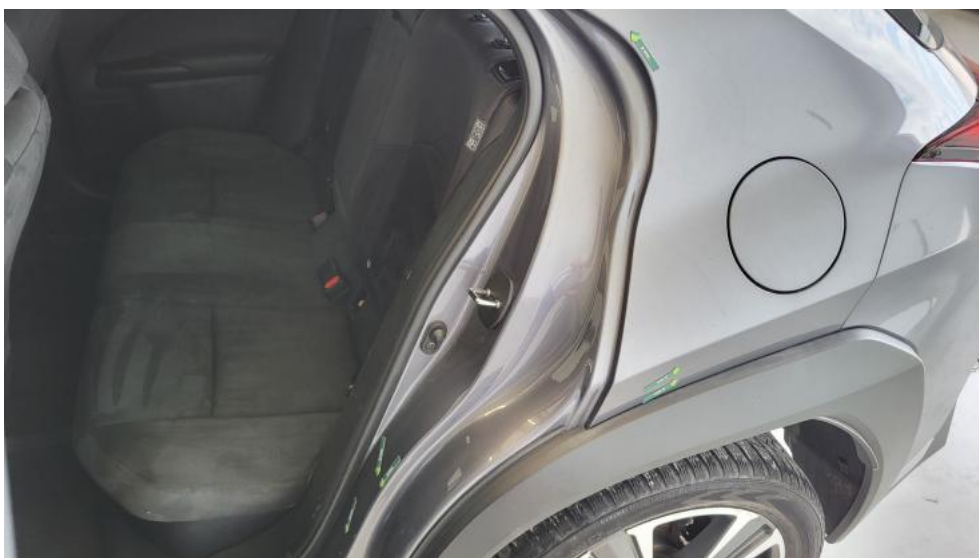
Photo 70.

Błotnik tylny L / Ściana boczna L - Wgniecenie/odkształcenie 2

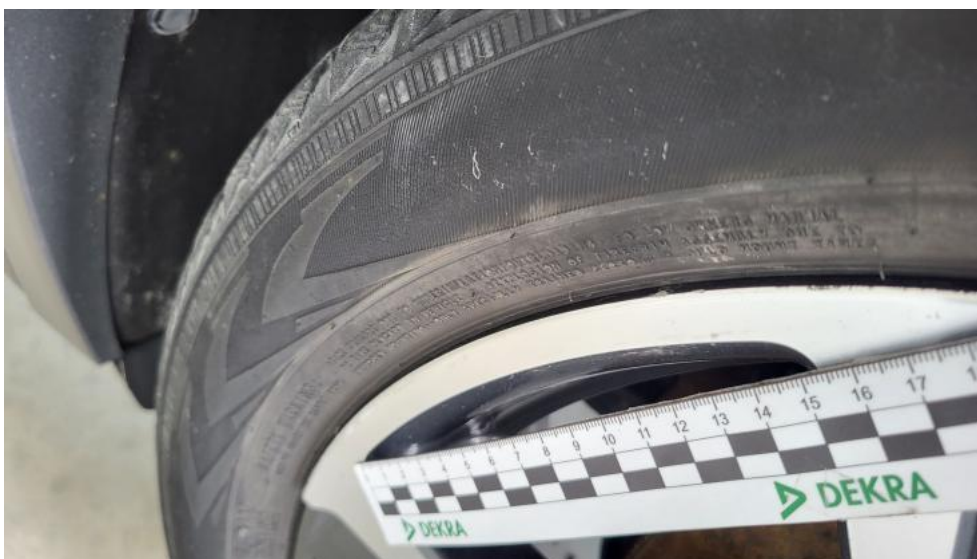
Photo 71.
Felga aluminiowa tylna L - Rysa/odprysk 1

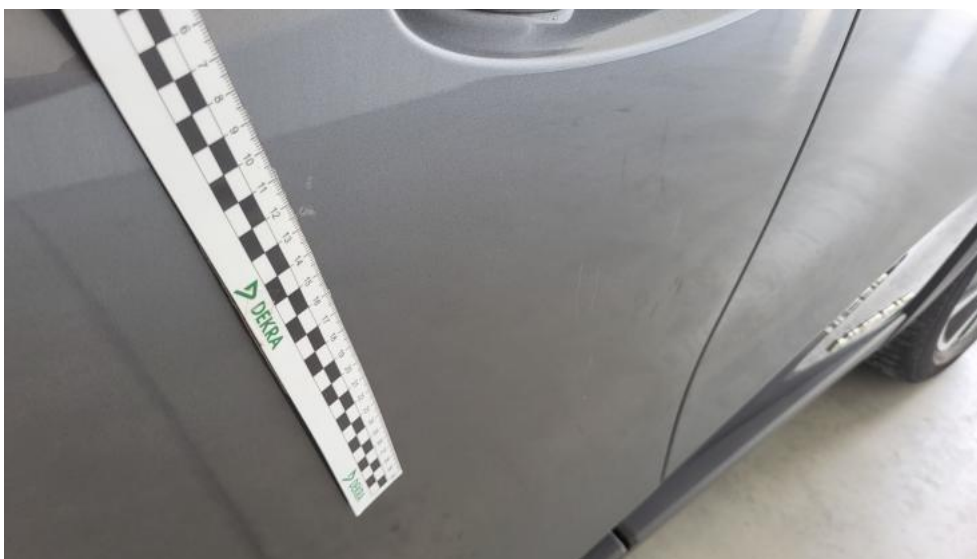
Photo 73.

Drzwi przed L - Rysa/odprysk 2

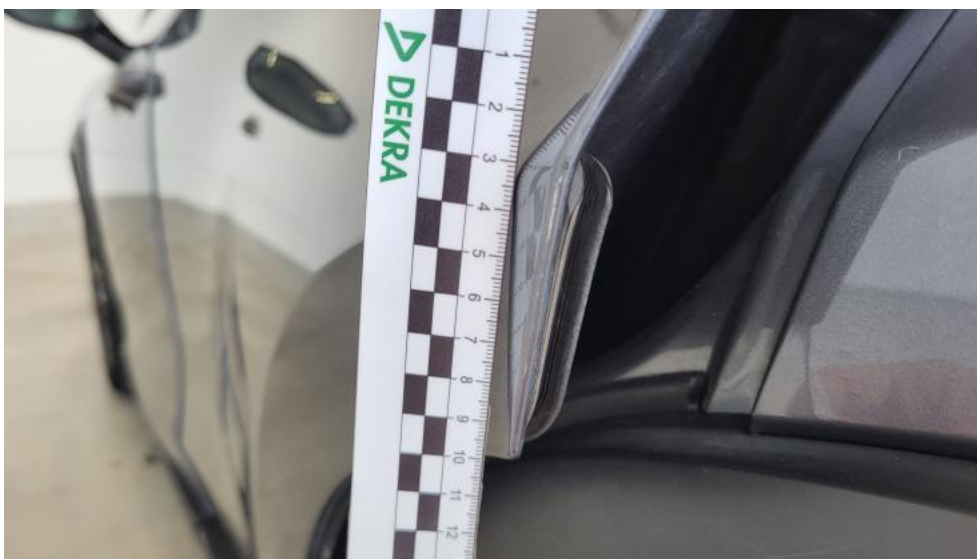
Photo 75.

Drzwi tylne L - Rysa/odprysk 1

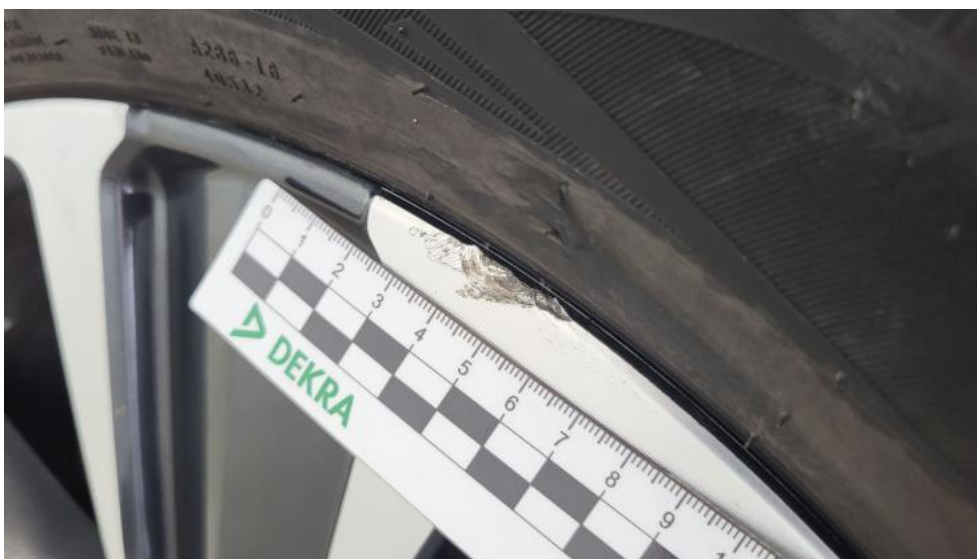
Photo 81.
Felga Aluminiowa przednia L - Rysa/odprysk 1

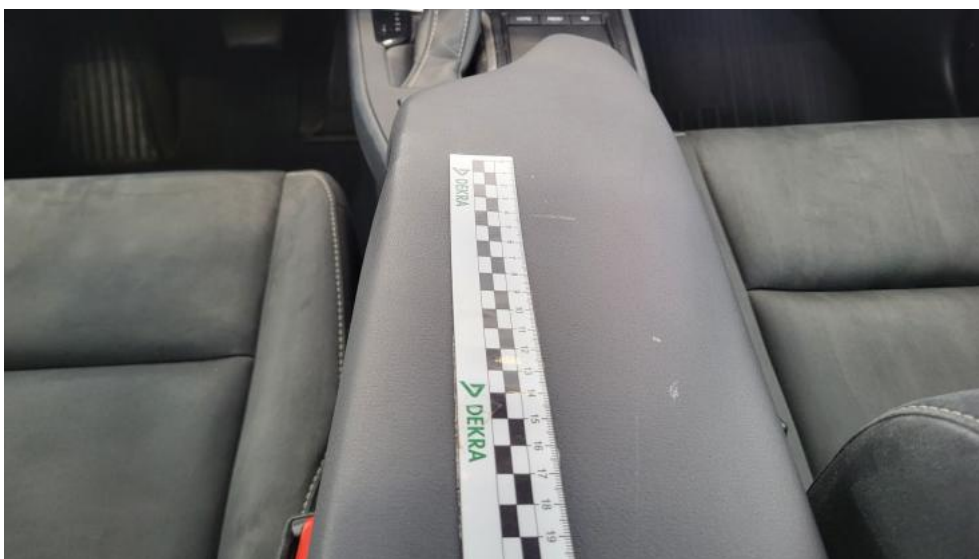
Photo 85.

Podłokietnik środkowy przedni - Inne 2

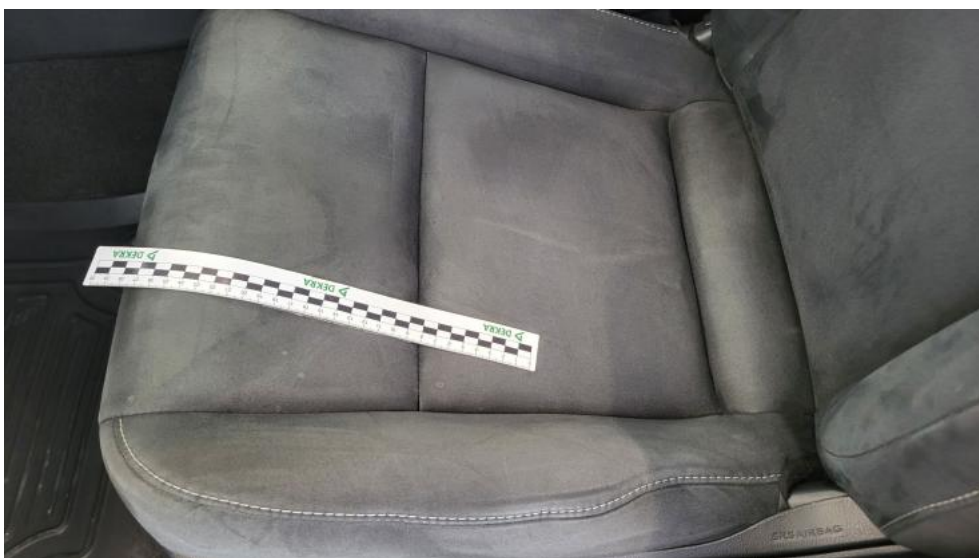
Photo 86.

Fotel prz. lew. - Inne 1

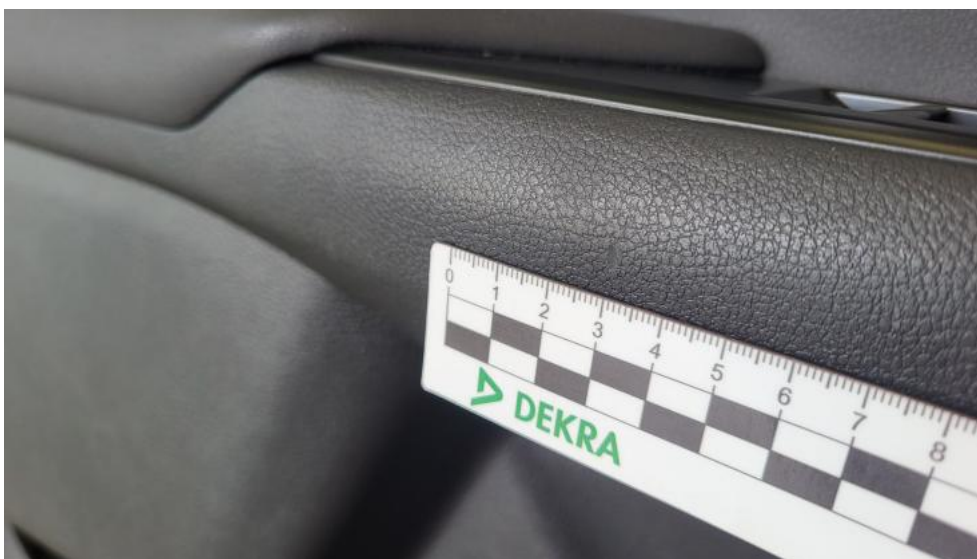
Photo 89.

Tapicerka drzwi przednich L - Rysa/odprysk 1

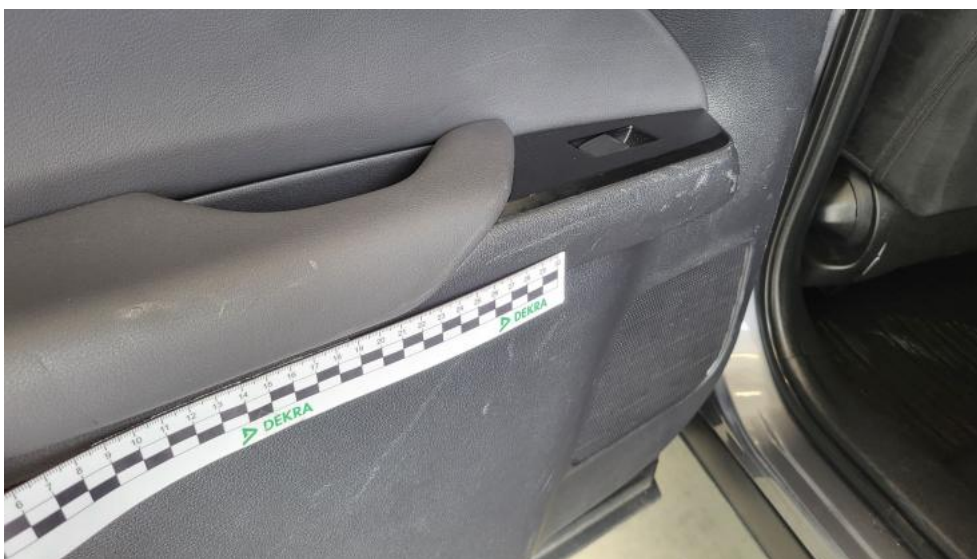
Photo 91.
Tapicerka drzwi tylnych L - Rysa/odprysk 1

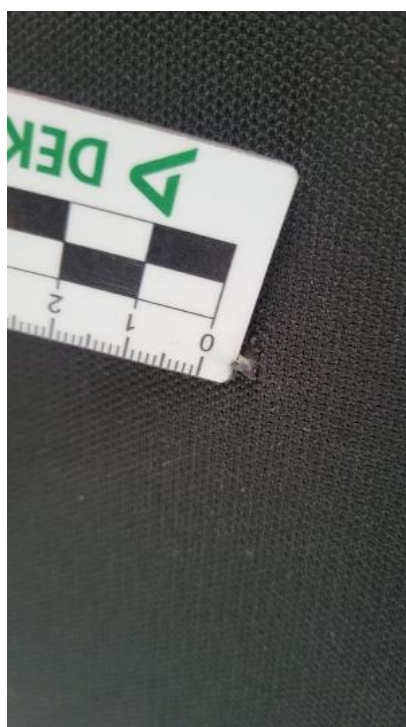
Photo 94.
Podsufitka - Pęknięcie/rozerwanie 1

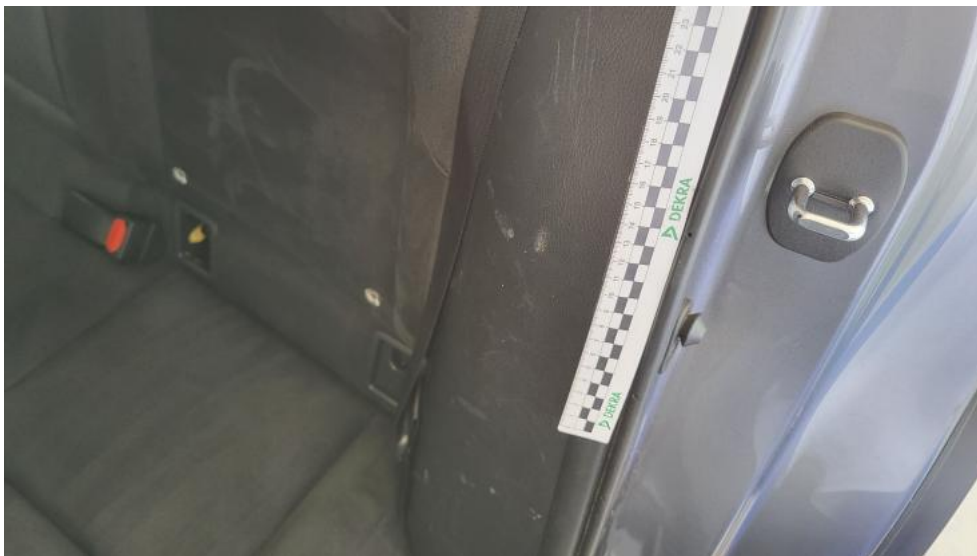
Photo 95.

Wykładzina(y) słupka tylnego L - Rysa/odprysk 1

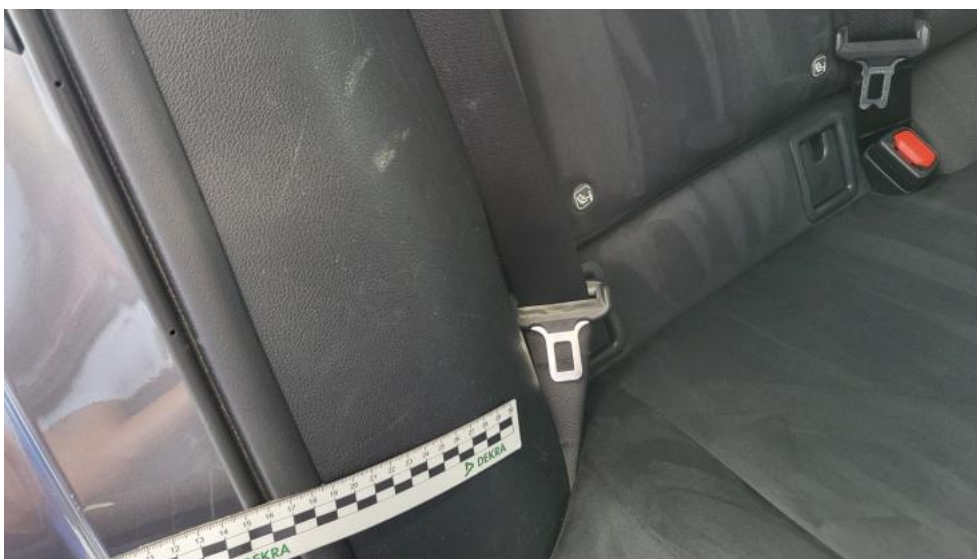
Photo 97.

Wykładzina(y) słupka tylnego P - Rysa/odprysk 1
