DEKRA's commission No. : PKOL(W)/LODZ/46017/25/06/25  
commission/ damage No. : 24/011922  
Date of commission: 25-06-2025

PKO Leasing SA  
Świętokrzyska 36  
00-116 Warszawa

| Manufacturer | AUDI |
| Model | A6 Avant [C8] 18-23 |

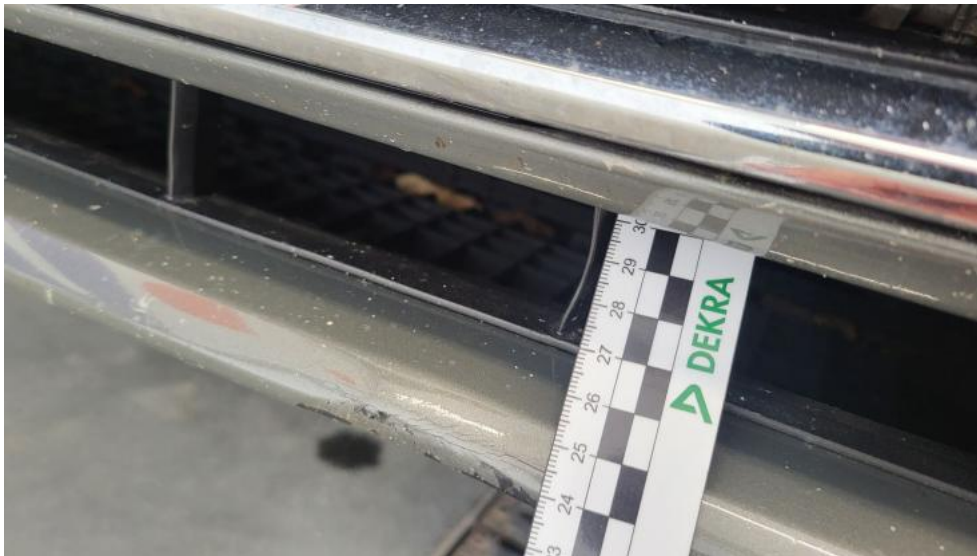
**Photo 37.**

Krata zderzaka prz. - Wgniecenie/odkształcenie 1

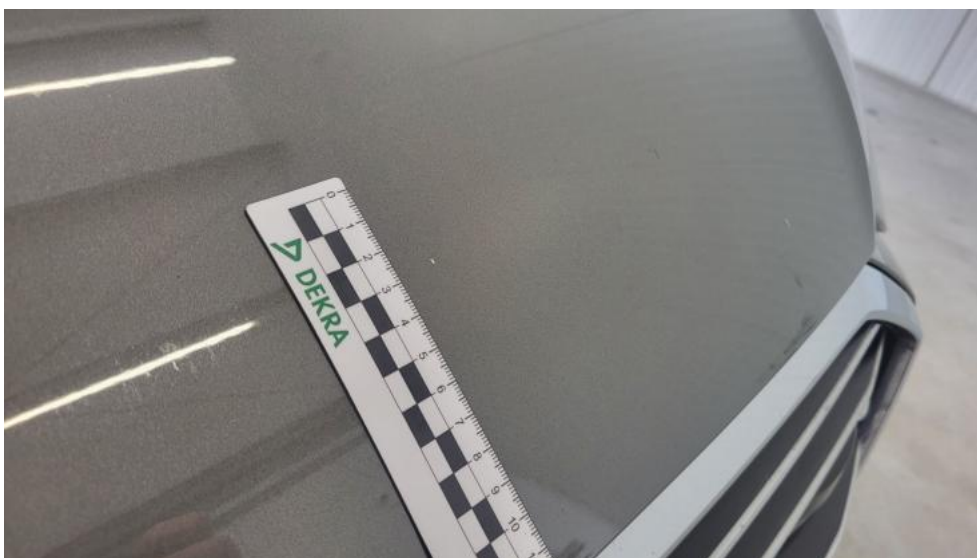
**Photo 38.**

Pokrywa komory silnika - Rysa/odprysk 1

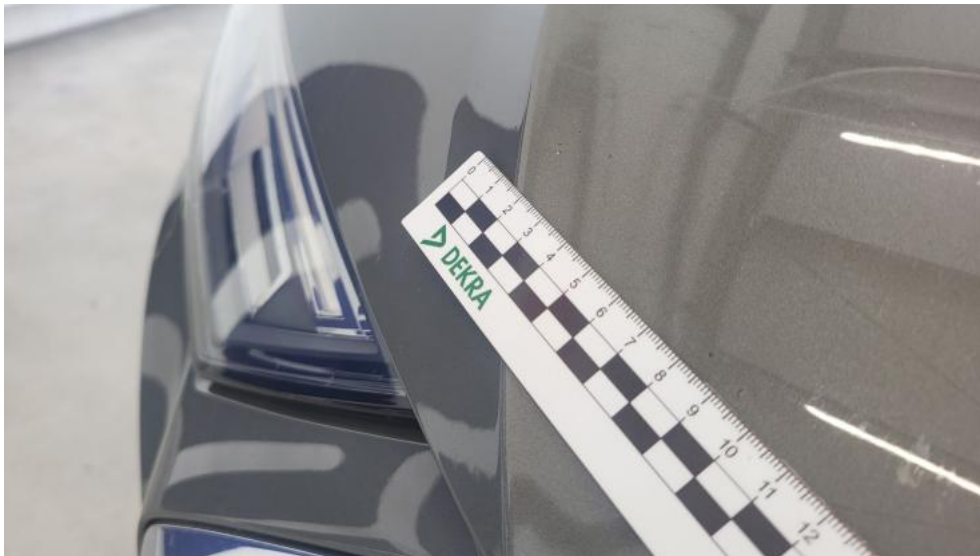
**Photo 39.**

Pokrywa komory silnika - Rysa/odprysk 2

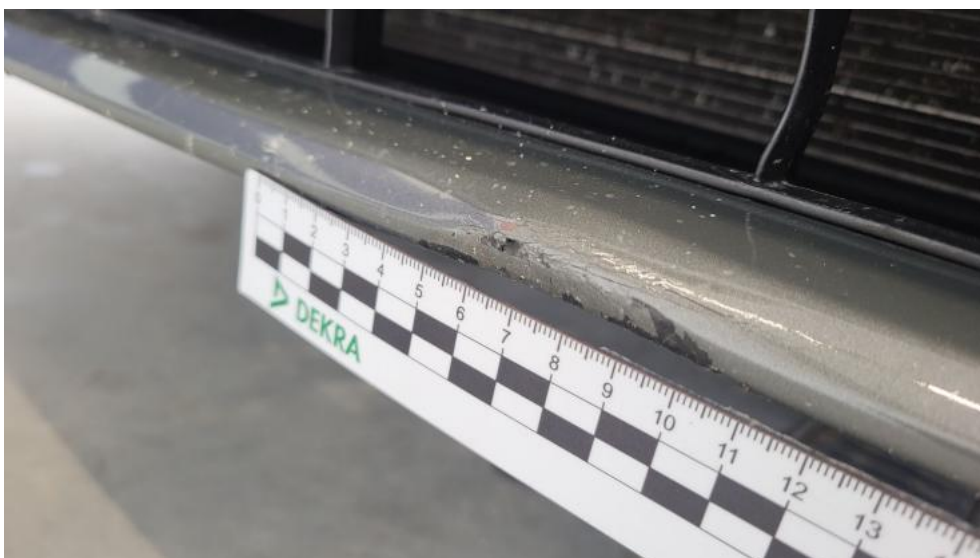
**Photo 40.**

Spoiler zderzaka przedniego - Pęknięcie/rozerwanie 1

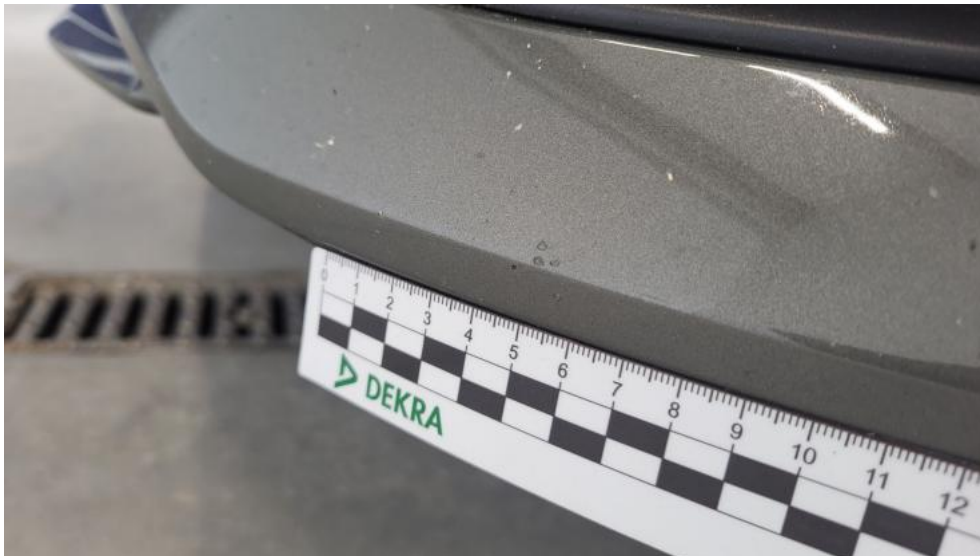
**Photo 41.**

Zderzak - Rysa/odprysk 1

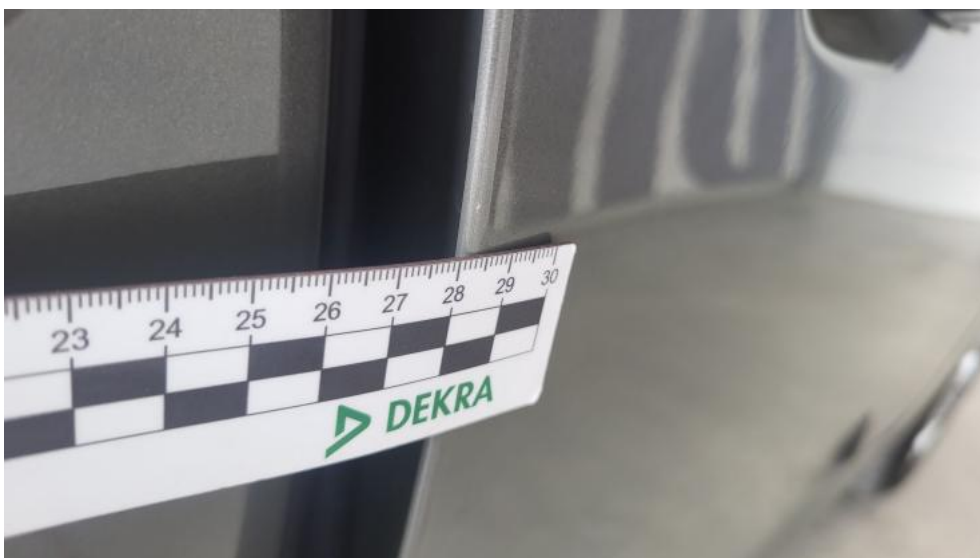
**Photo 42.**

Drzwi przednie P - Rysa/odprysk 1

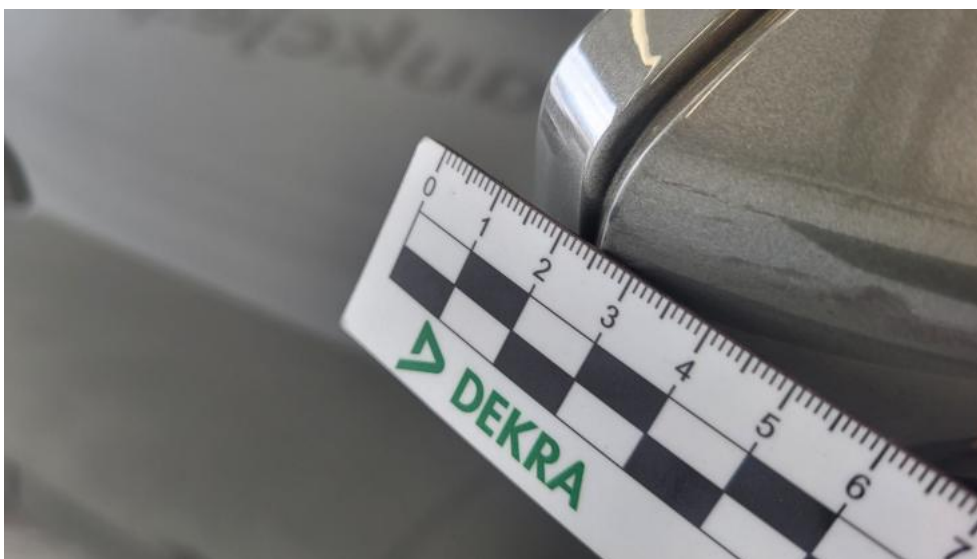
**Photo 43.**

Lusterko zew P - Rysa/odprysk 1

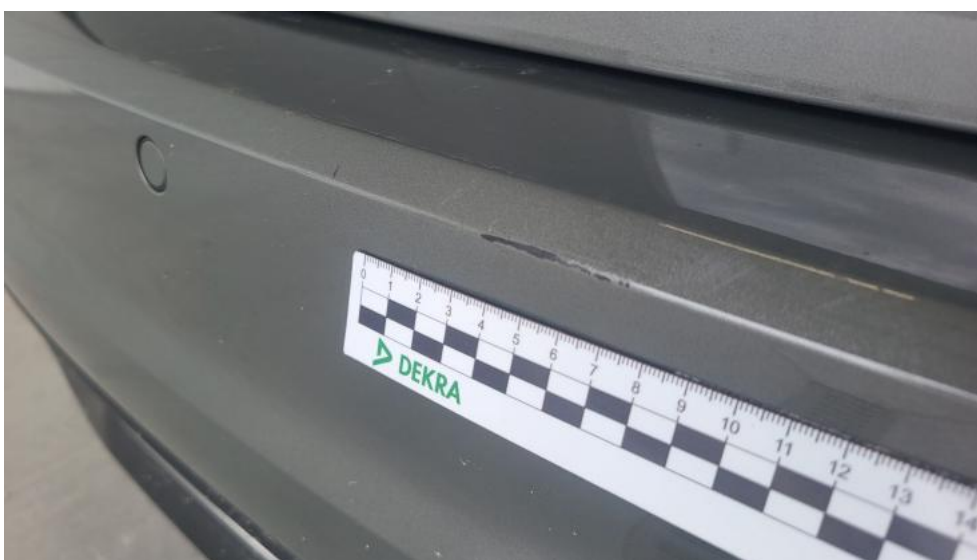
**Photo 44.**

Zderzak tylny - Rysa/odprysk 1

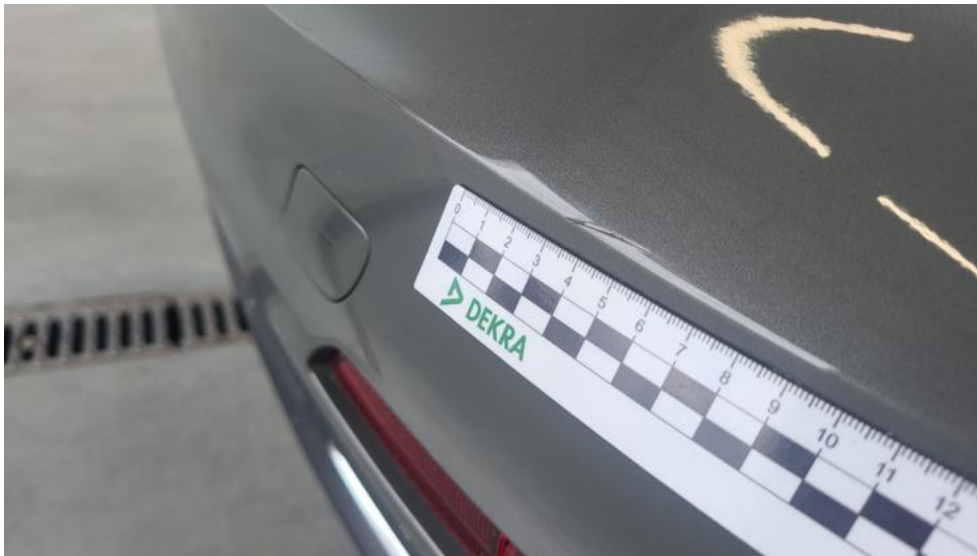
**Photo 45.**

Zderzak tylny - Wgniecenie/odkształcenie 1

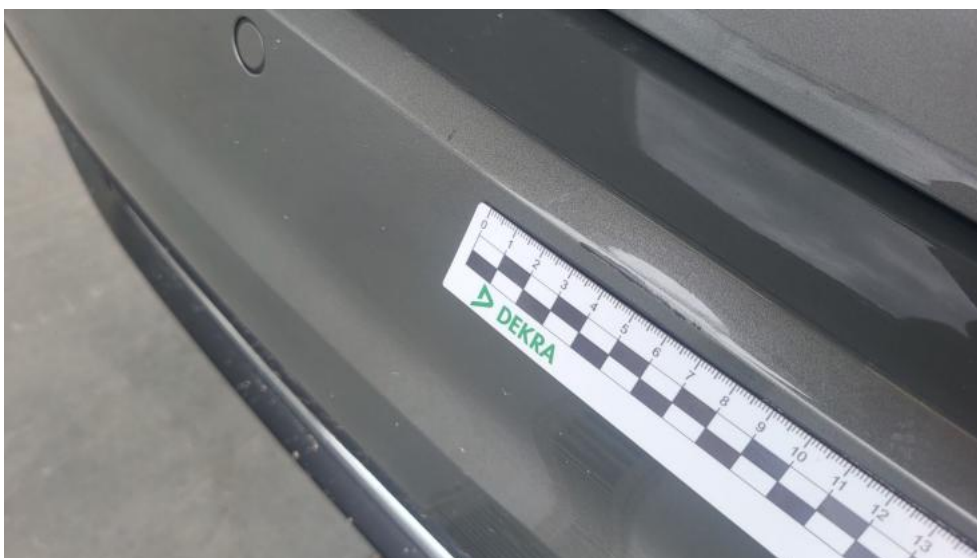
**Photo 46.**

Zderzak tylny - Wgniecenie/odkształcenie 2

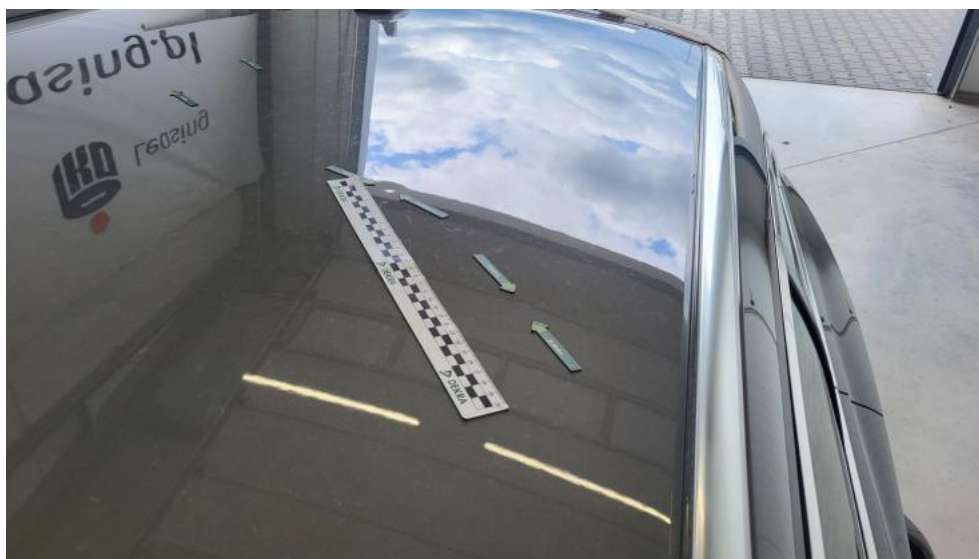
**Photo 47.**

Dach - Wgniecenie/odkształcenie 1

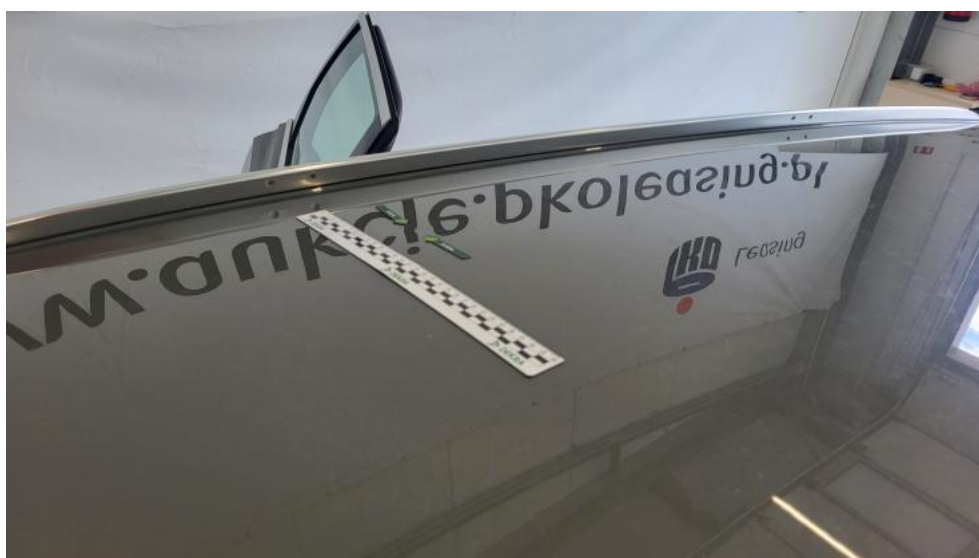
**Photo 48.**

Dach - Wgniecenie/odkształcenie 2

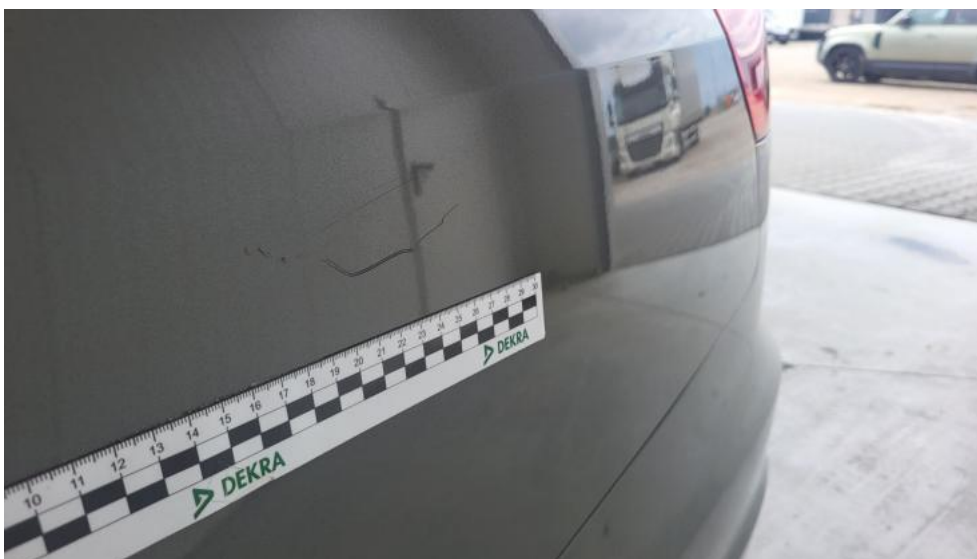
**Photo 49.**

Błotnik tylny L / Ściana boczna L - Rysa/odprysk 1

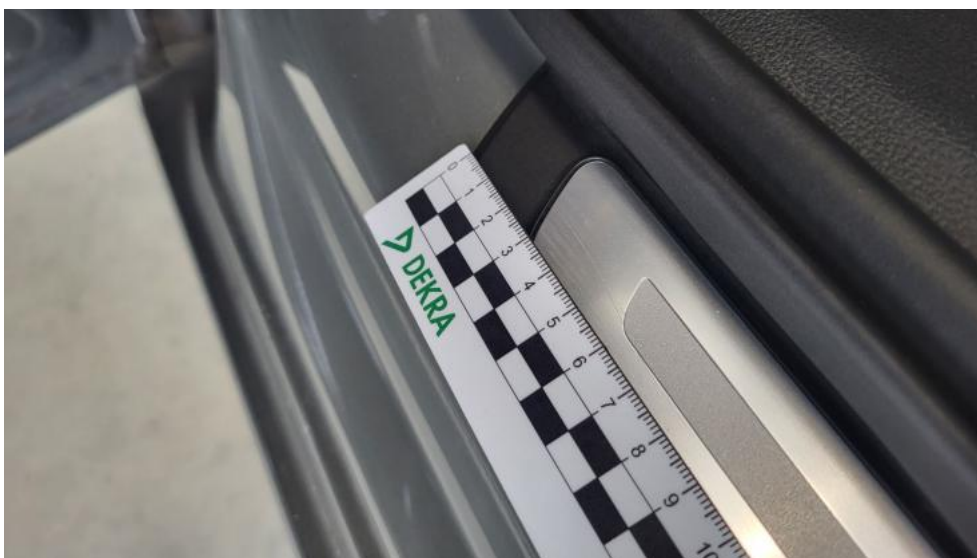
**Photo 50.**

Próg L - Rysa/odprysk 1

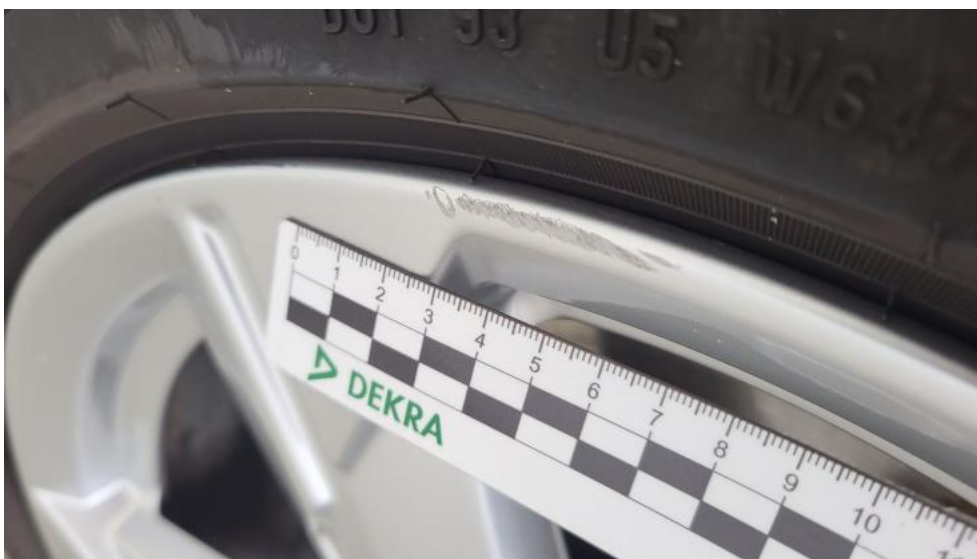
**Photo 51.**

Felga Aluminiowa przednia L - Rysa/odprysk 1

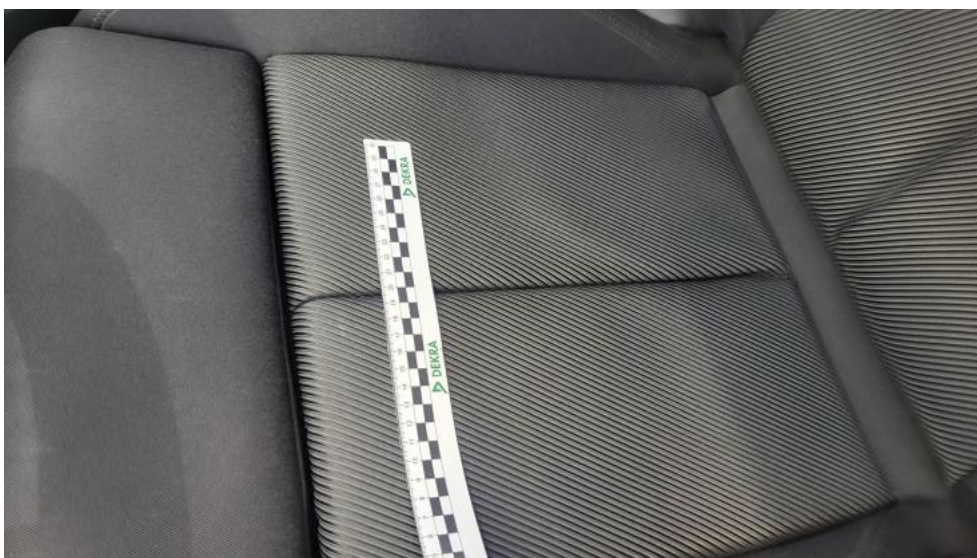
**Photo 52.**

Fotel prz. lew. - Inne 1

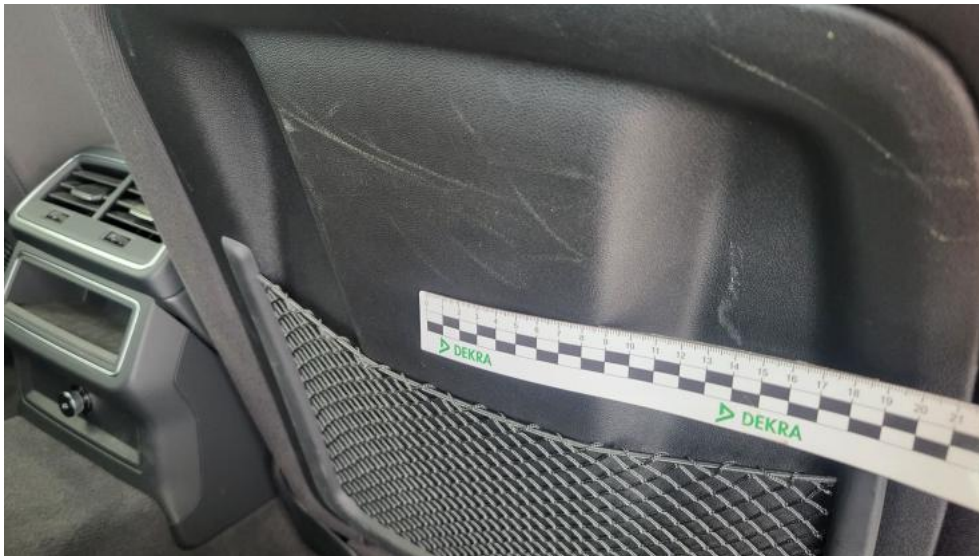
**Photo 53.**

Fotel prz. praw. - Rysa/odprysk 1

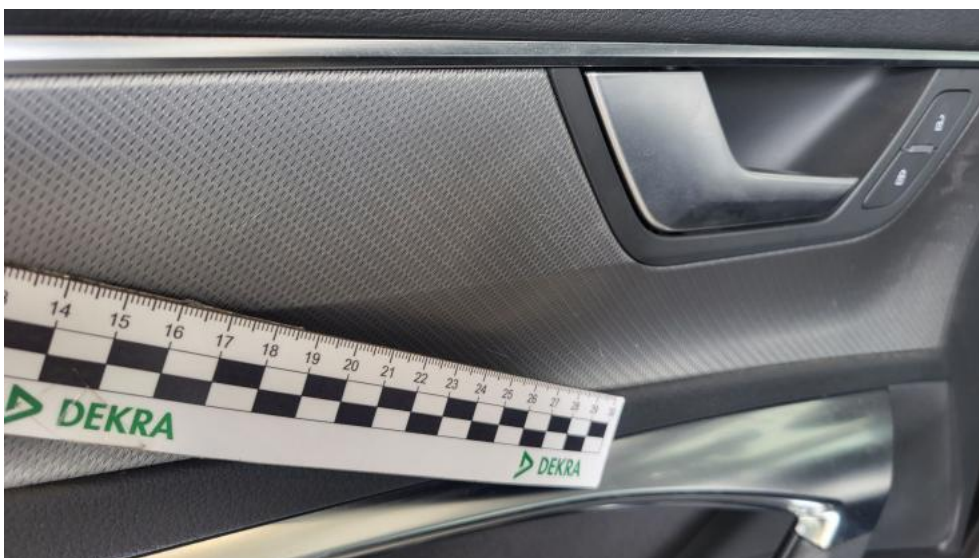
**Photo 54.**

Tapicerka drzwi przednich L - Rysa/odprysk 1

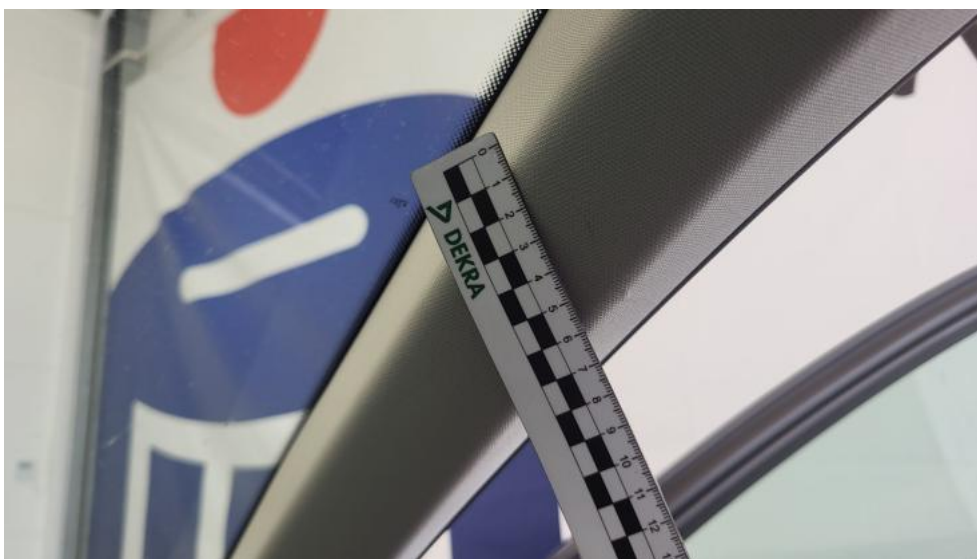
**Photo 55.**

Wykładzina(y) słupka przedniego P - Inne 1
