Nr zlecenia DEKRA: PKOL(W)/LODZ/84631/26/09/09  
Nr zlecenia/szkody: 21/018680  
Data zlecenia: 09-09-2026

**DEKRA Polska - Centrala**  
02-673 Warszawa, ul. Konstruktorska 12A

| Producent | AUDI |
| Typ/wersja | SQ7 TDI Quattro Tiptr. |

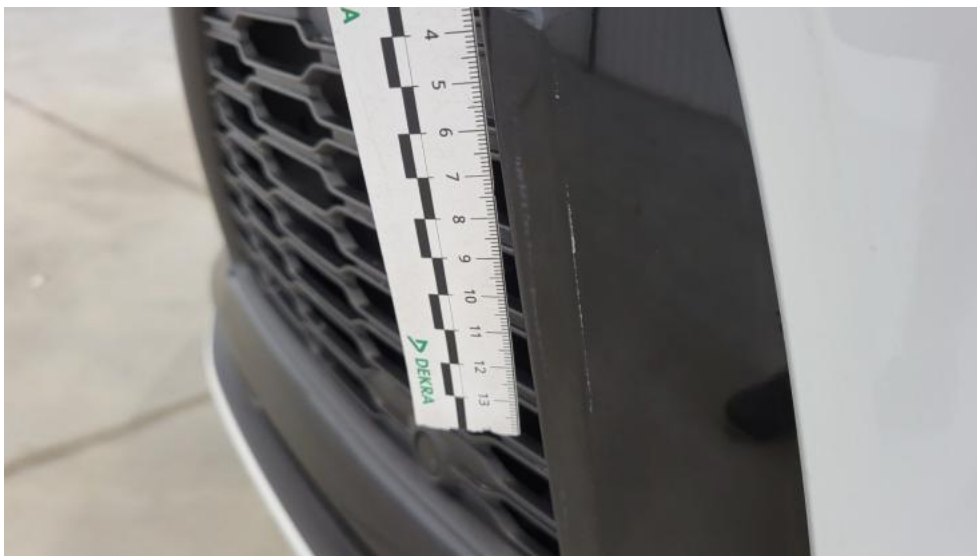
**Fot. 49.**

Kratka/zaślepka halogenu L - Rysa/odprysk 1

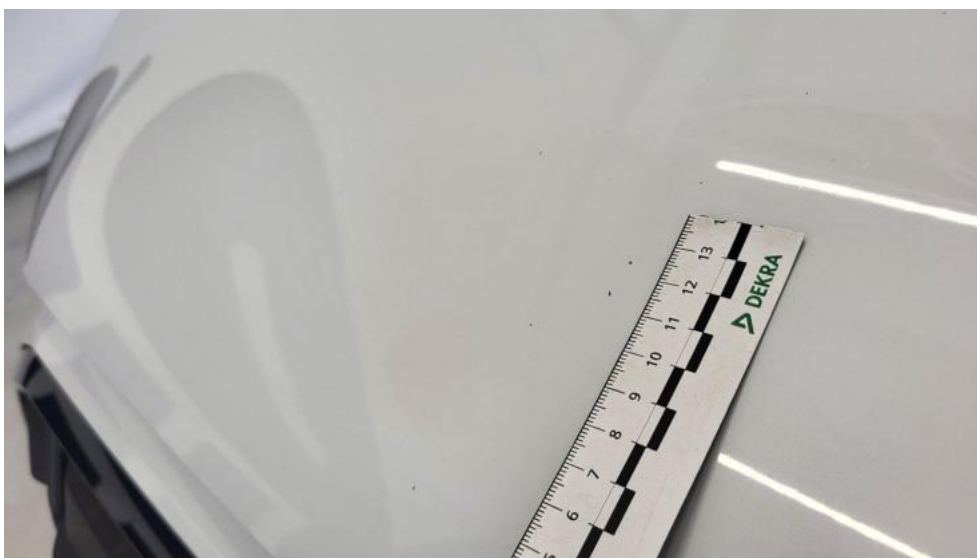
**Fot. 50.**

Pokrywa komory silnika - Rysa/odprysk 1

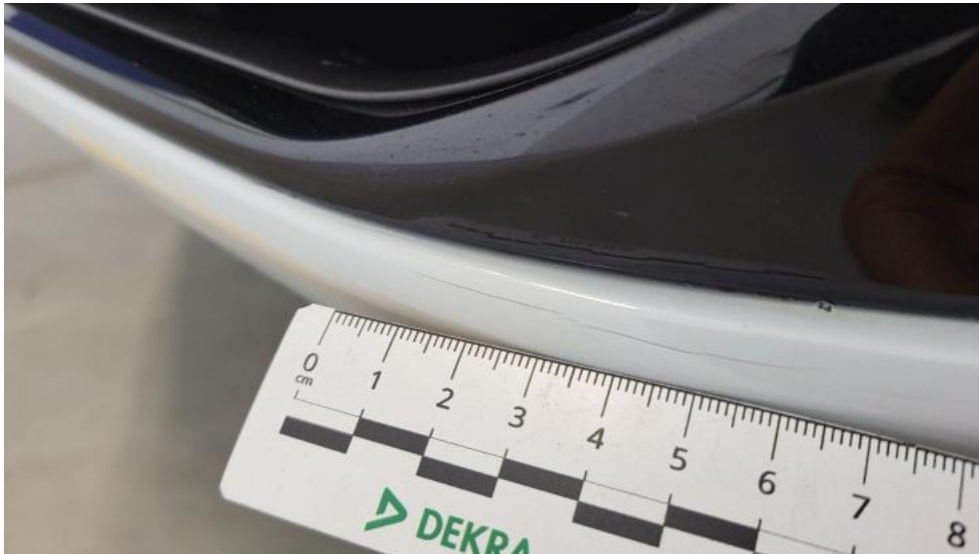
**Fot. 53.**  
Zderzak - Pęknięcie/rozerwanie 1

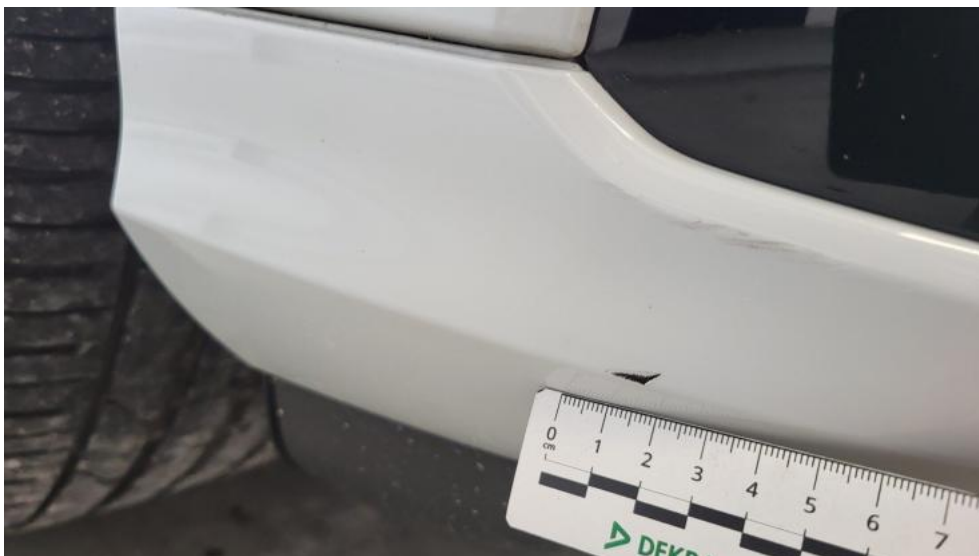
**Fot. 54.**  
Zderzak przedni cz dolna - Rysa/odprysk 1

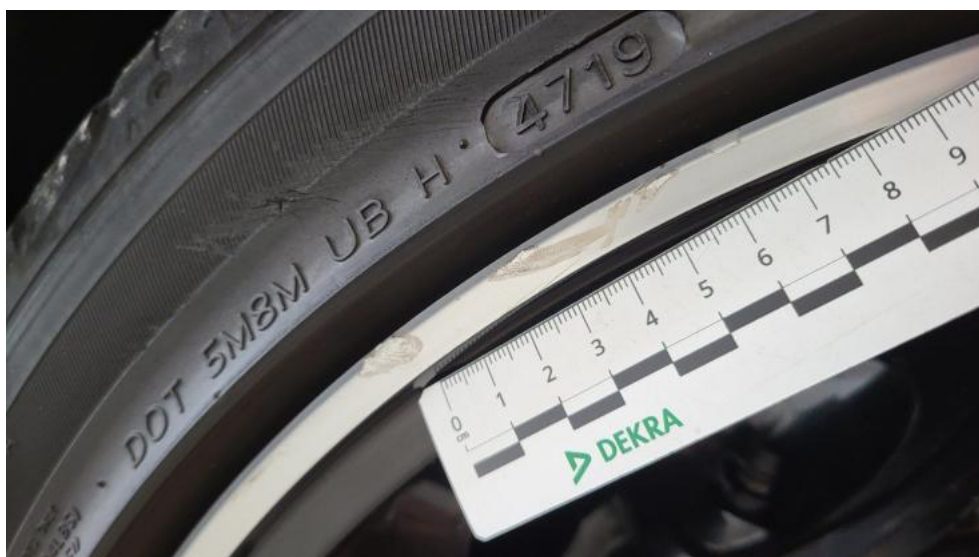
**Fot. 55.**

Felga aluminiowa przednia P - Rysa/odprysk 1

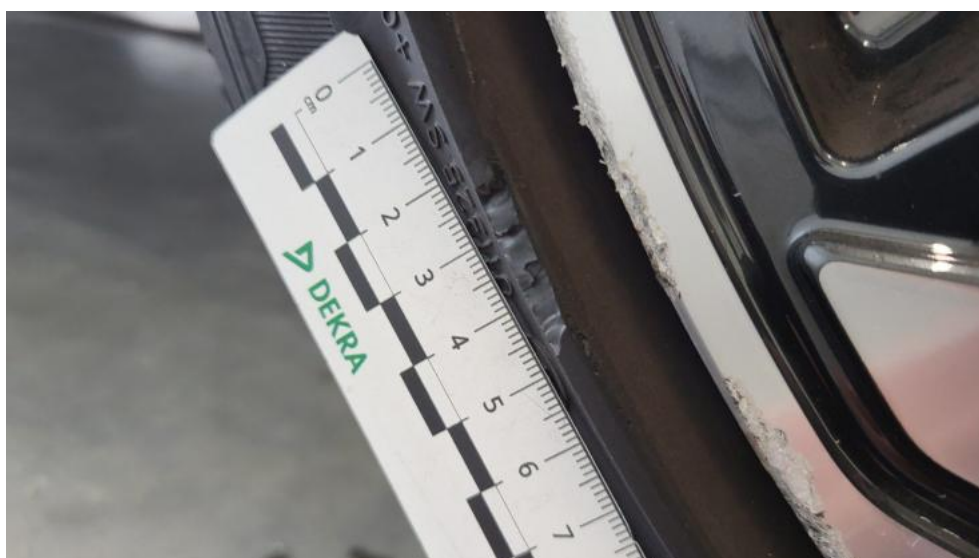
**Fot. 56.**

Opona przednia P - Pęknięcie/rozerwanie 1

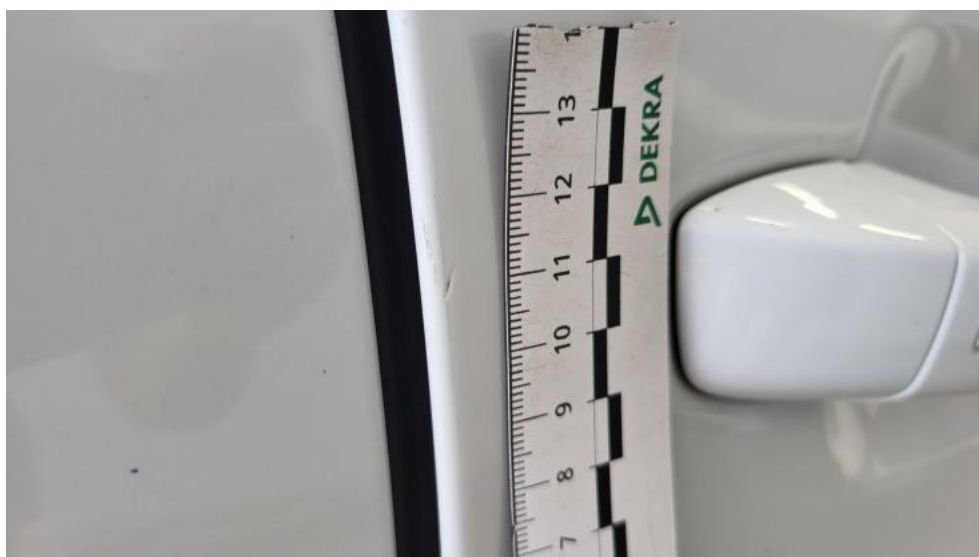
**Fot. 57.**

Drzwi przednie P - Rysa/odprysk 1

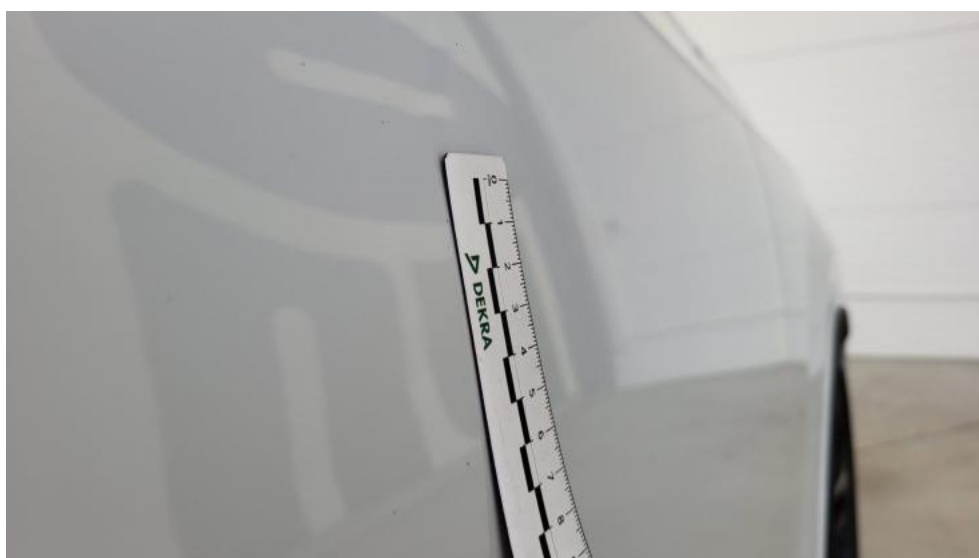
**Fot. 58.**

Drzwi przednie P - Wgniecenie/odkształcenie 1

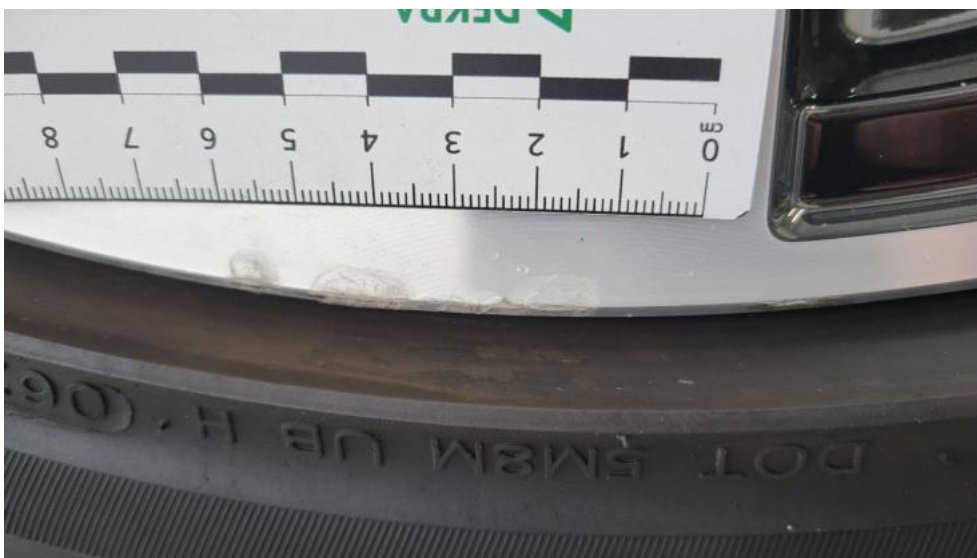
**Fot. 62.**

Felga aluminiowa tylna P - Rysa/odprysk 1

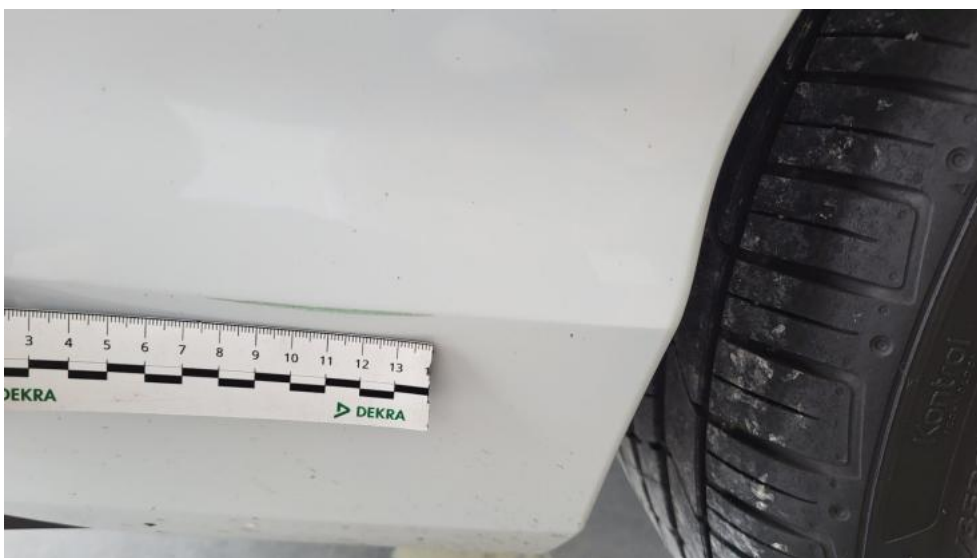
**Fot. 72.**  
Zderzak tylny - Rysa/odprysk 1

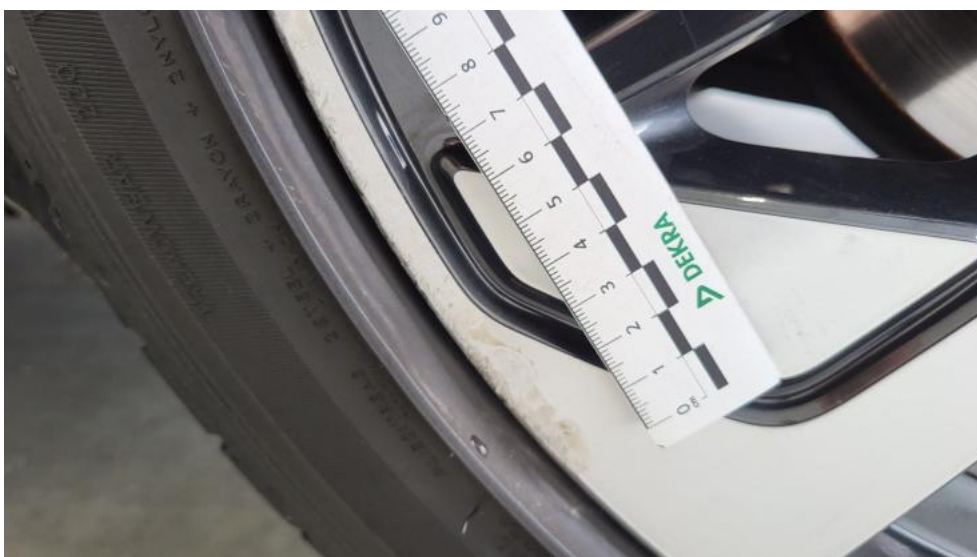
**Fot. 81.**

Felga aluminiowa tylna L - Rysa/odprysk 1

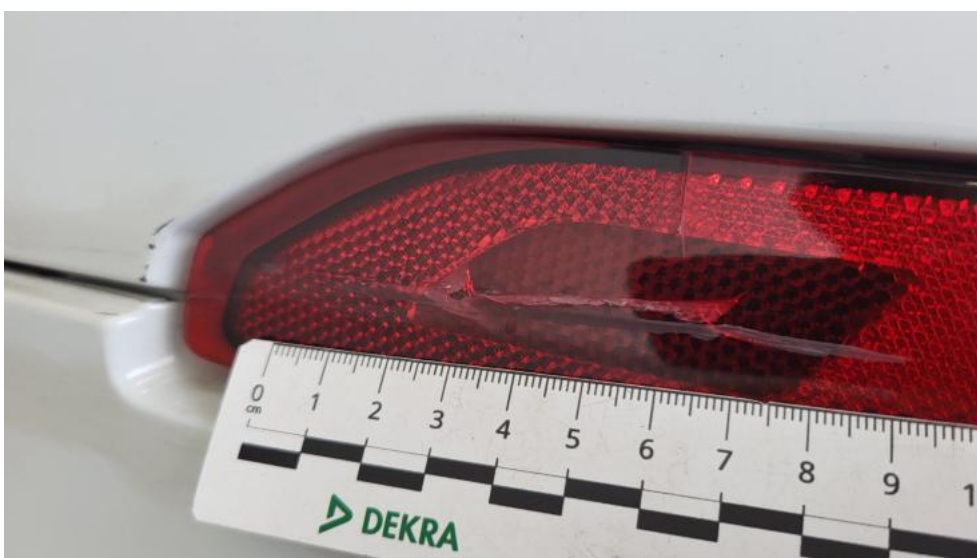
**Fot. 82.**

Lampa przeciwmgielna tylna L - Pęknięcie/rozerwanie 1

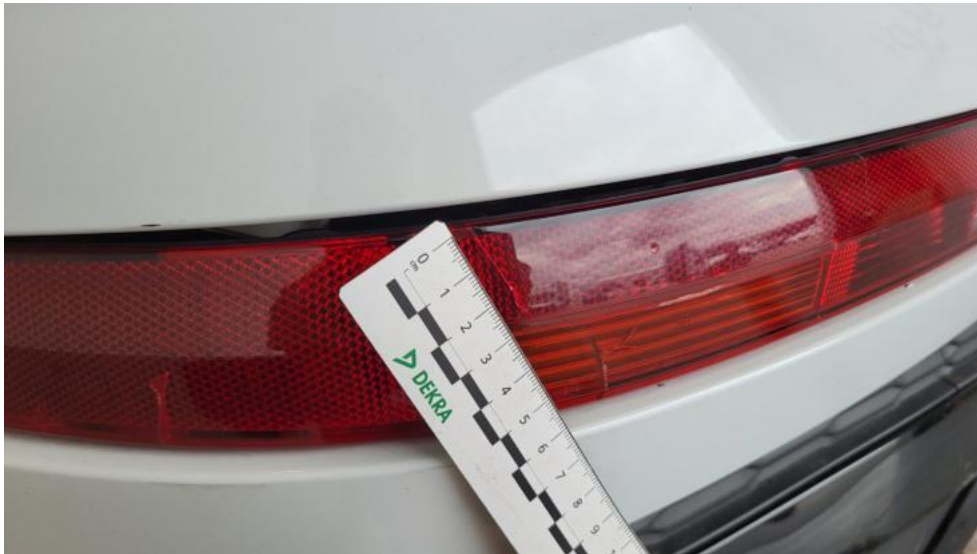
**Fot. 83.**

Lampa przeciwmgielna tylna L - Pęknięcie/rozerwanie 2

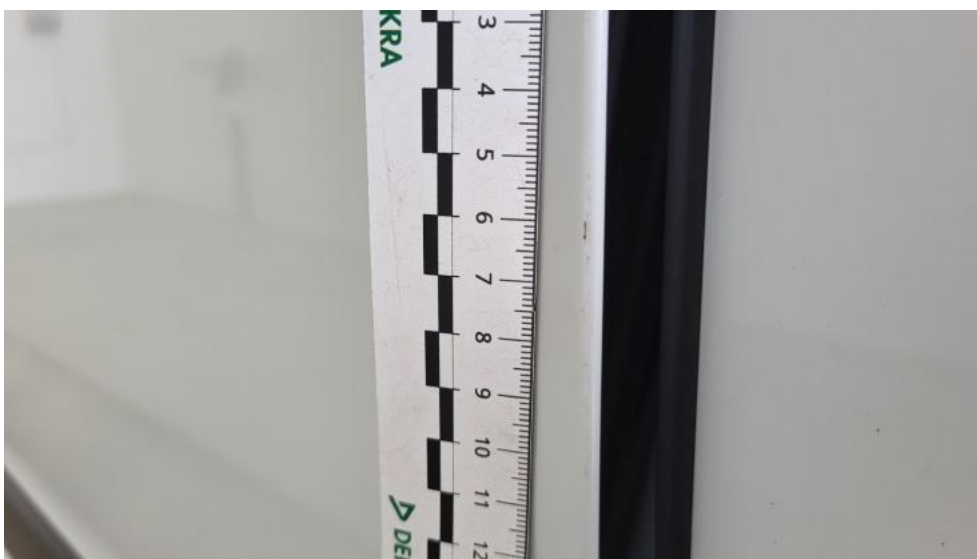
**Fot. 85.**

Drzwi przed L - Rysa/odprysk 1

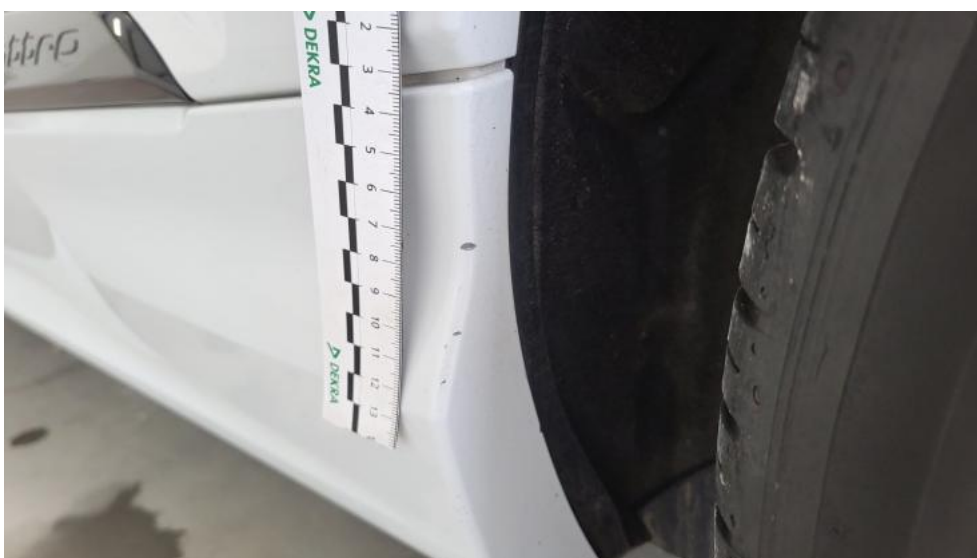
**Fot. 92.**

Listwa drzwi tylnych L - Rysa/odprysk 2

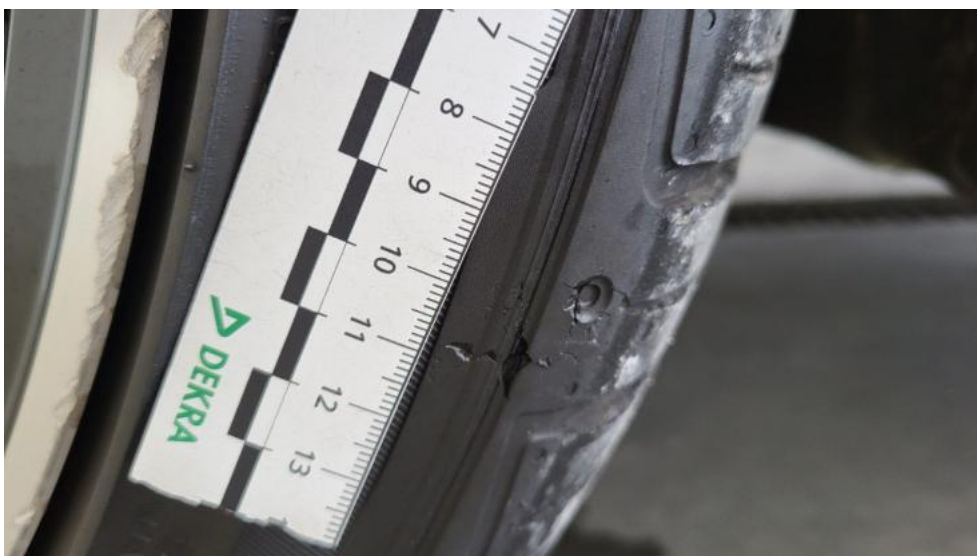
**Fot. 94.**

Opona przednia L - Pęknięcie/rozerwanie 1

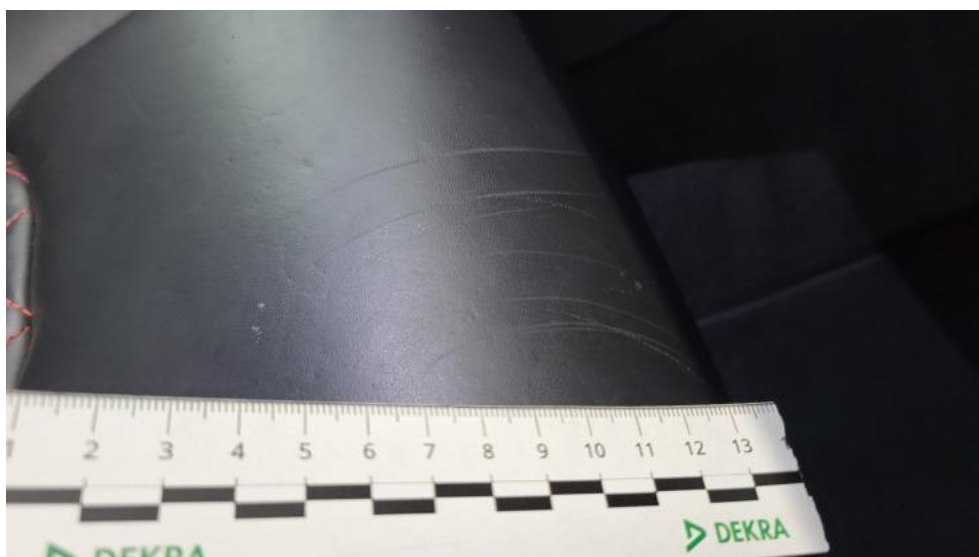
**Fot. 97.**

Fotel prz. praw. - Rysa/odprysk 1

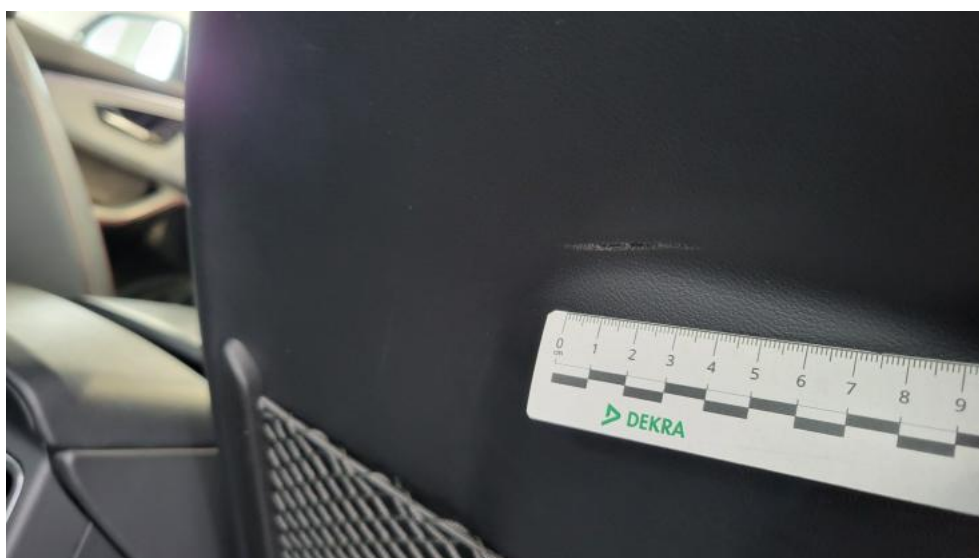
**Fot. 98.**

Fotel prz. praw. - Rysa/odprysk 2

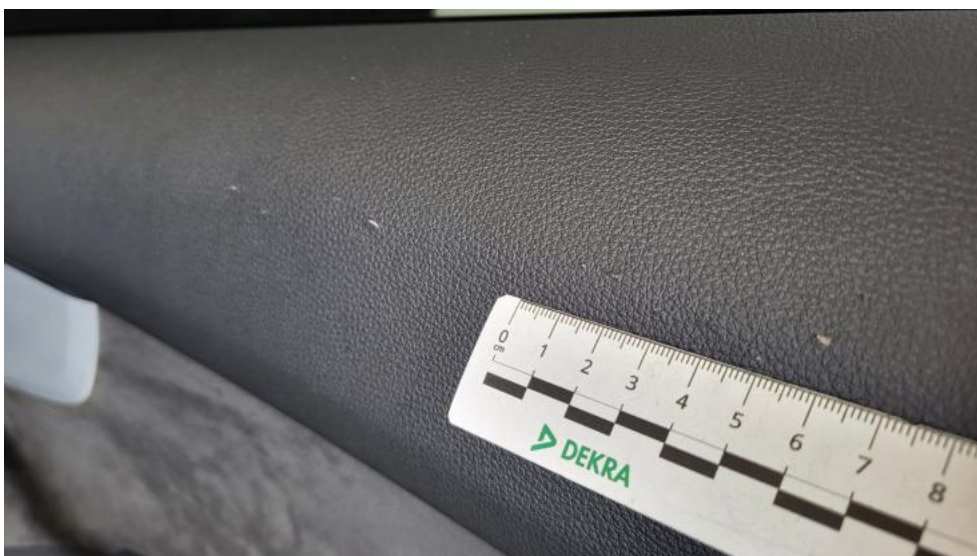
**Fot. 100.**  
Tapicerka drzwi tylnych P - Pęknięcie/rozerwanie 1
