DEKRA's commission No. : PKOL(W)/LODZ/50836/26/06/01
commission/ damage No. : 21/035099
Date of commission: 01-06-2026

Group of objects (Eurotax)	cars
EC code (Eurotax)	0108550
Manufacturer	FORD
Model	Mondeo Kombi 14-19
Type / version	Mondeo 2.0 TDCi Titanium
Body type	KOM
Number of doors / seats	5/5
Curb weight [kg]	1522
Gross vehicle weight [kg]	2330
Wheelbase 1/2	2850
Engine type	Automatic ignition
Pollution reduction system	DPF
Engine capacity [ccm]	1997
Engine Power [hp/kW]	150/110
Gearbox	automatic
Registration /record No.	WOT83619
VIN / serial number	WF0FXXWPCFGY03871
Date of first registration	06-04-2017
Date of next. tech. test	12-08-2026
Year of manufacture	2016 (year has been verified with the manufacturer's base)
Readout [km]	241 656 (read)
Body color / type of coating	grafitowy/double-layered, metallized

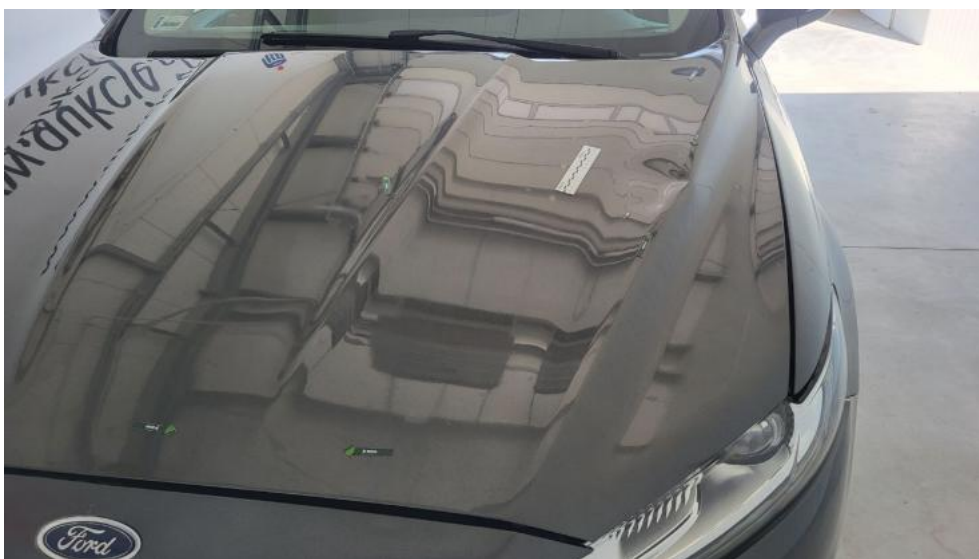
Photo 39.
Pokrywa komory silnika - Wgniecenie/odkształcenie 1

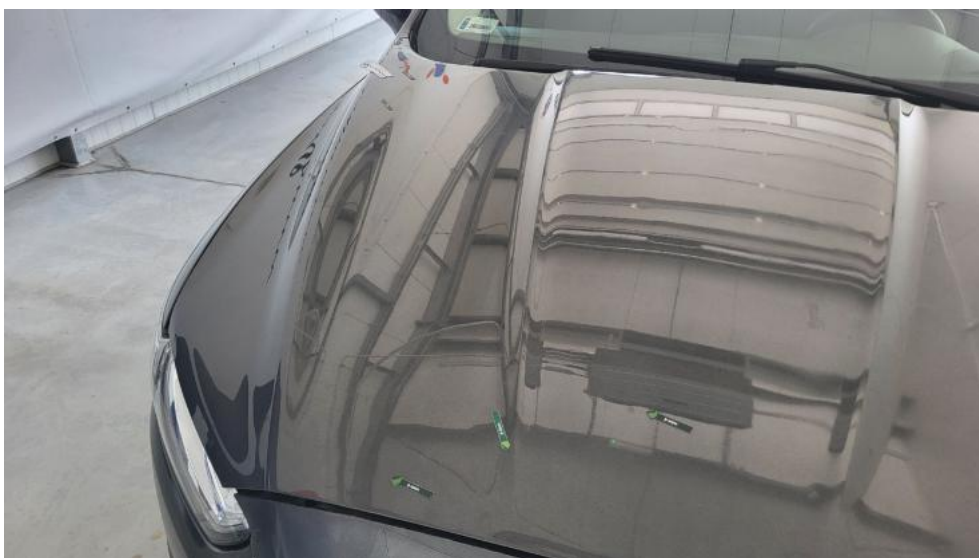
Photo 40.
Pokrywa komory silnika - Wgniecenie/odkształcenie 2

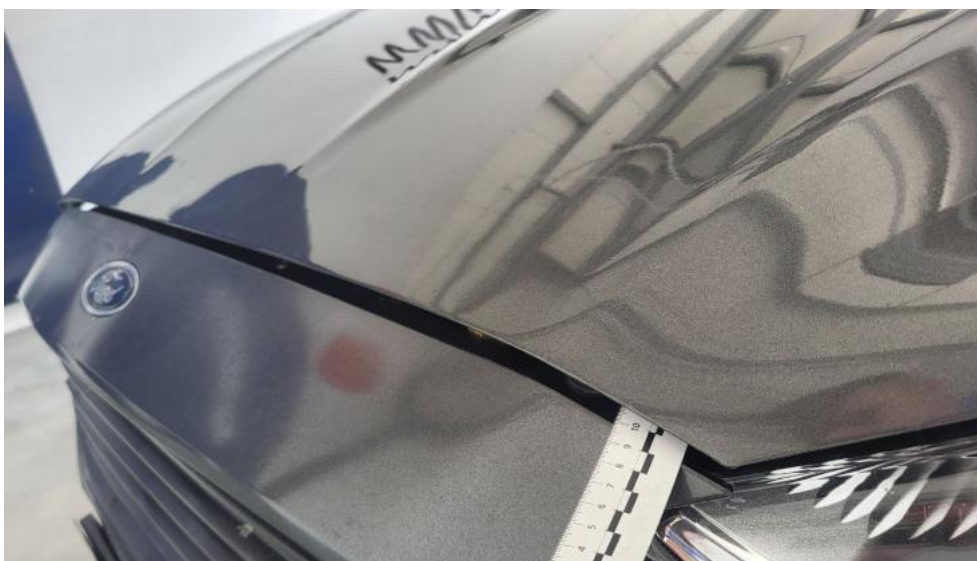
Photo 41.

Pokrywa komory silnika - Inne 1

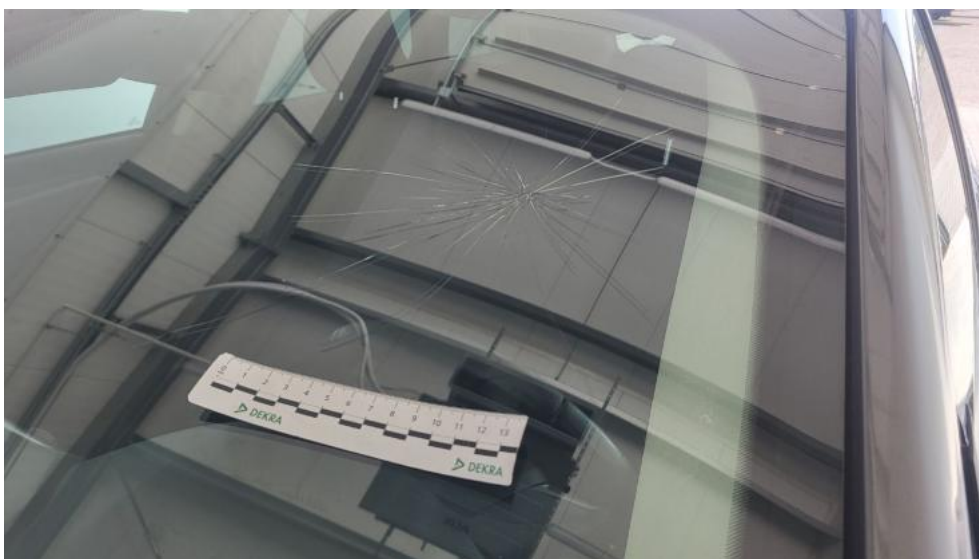
Photo 43.
Szyba czołowa - Pęknięcie/rozerwanie 1

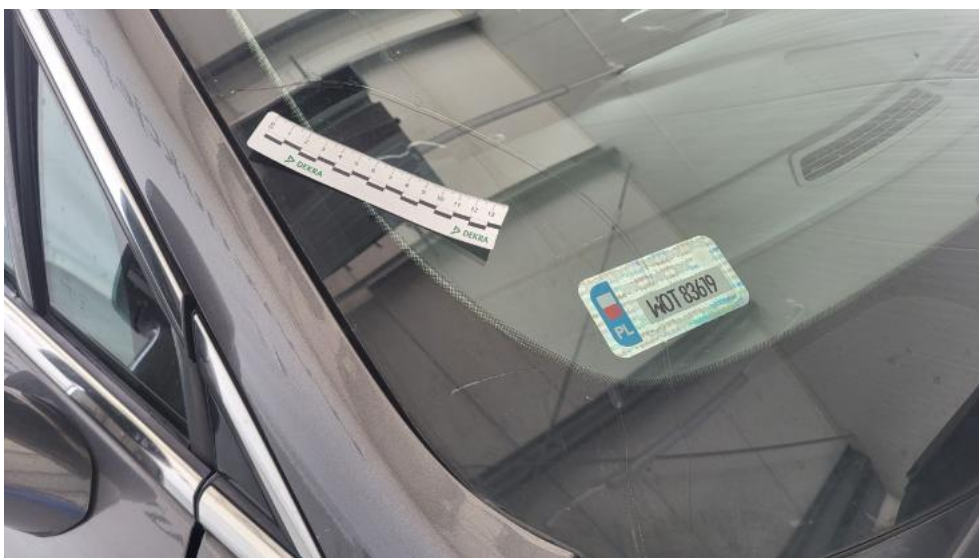
Photo 44.
Szyba czołowa - Pęknięcie/rozerwanie 2

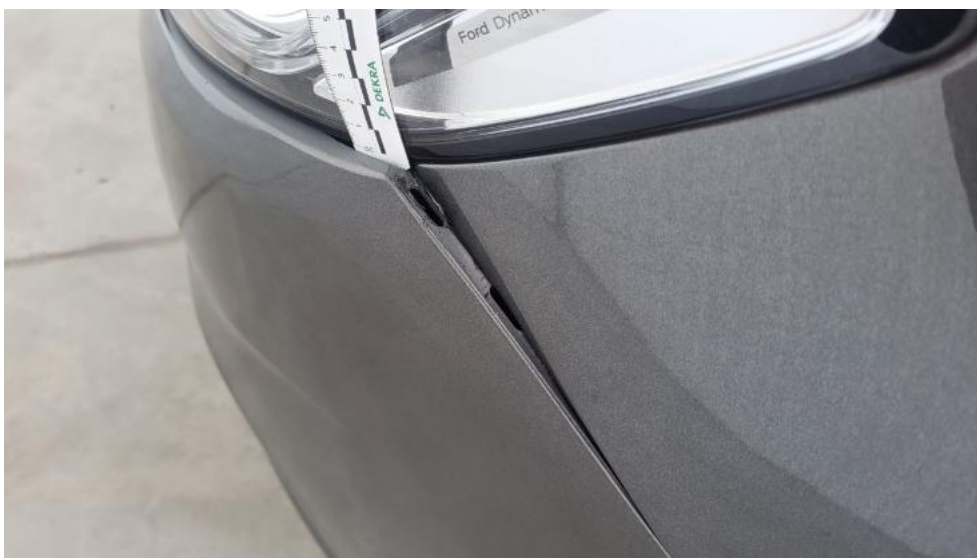
Photo 52.
Zderzak - Inne 1

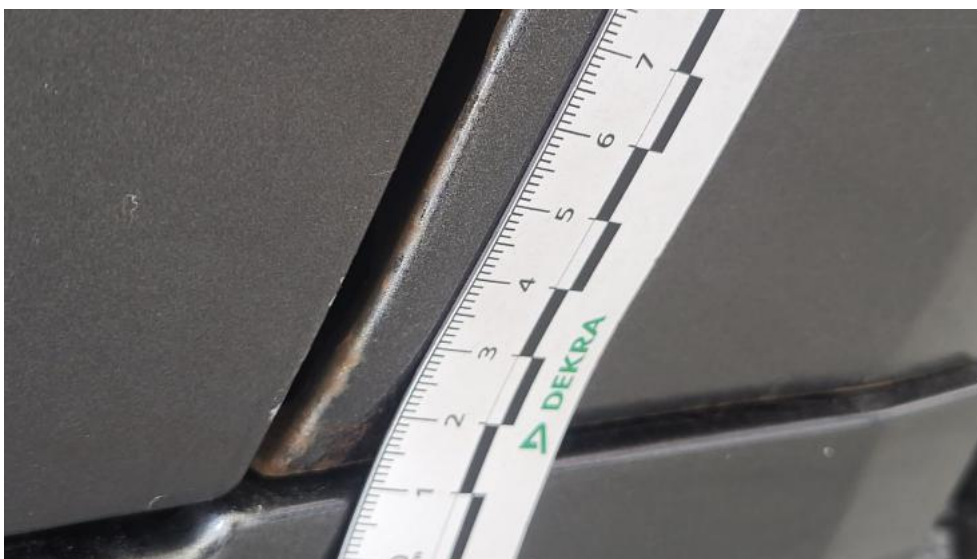
Photo 57.

Błotnik przedni P - Inne 1

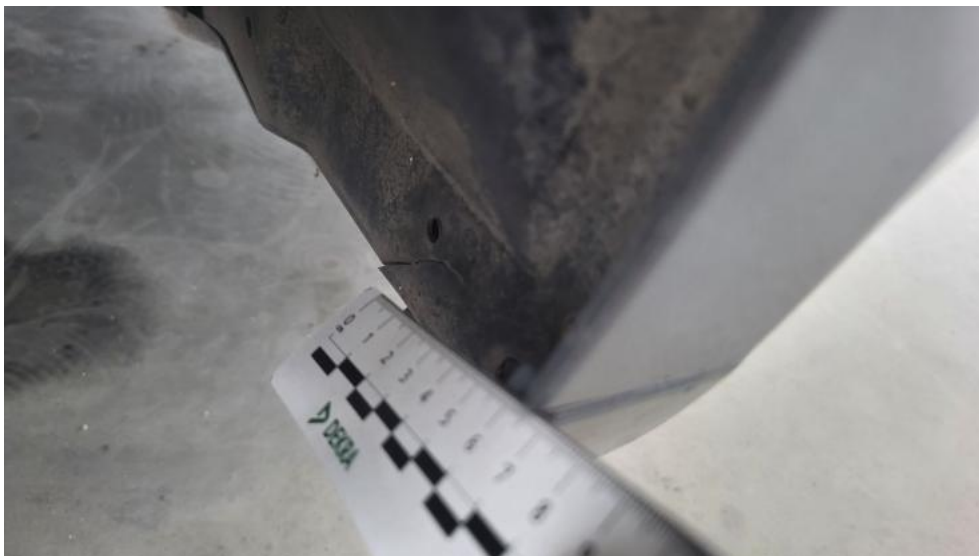
Photo 59.
Nadkole przednie P - Pęknięcie/rozerwanie 1

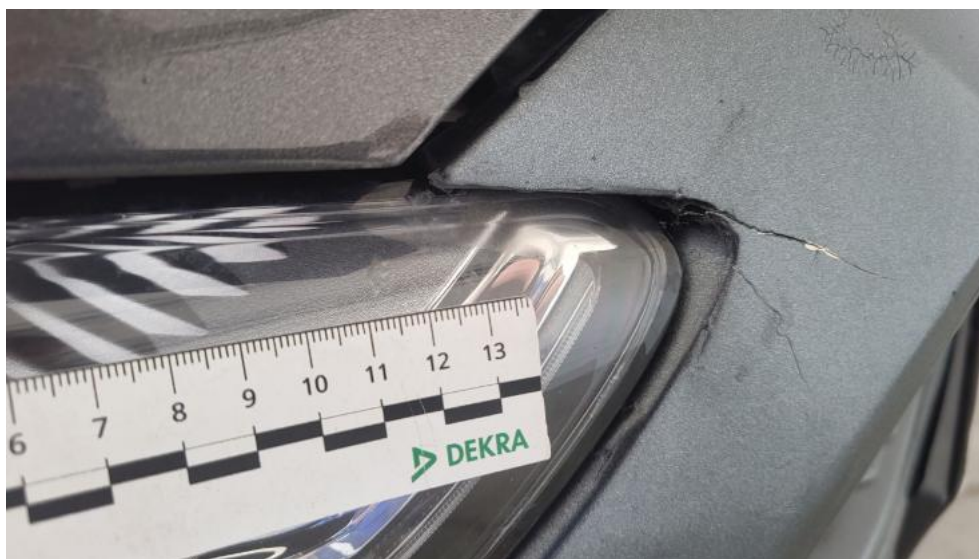
Photo 61.
Reflektor P - Rysa/odprysk 1

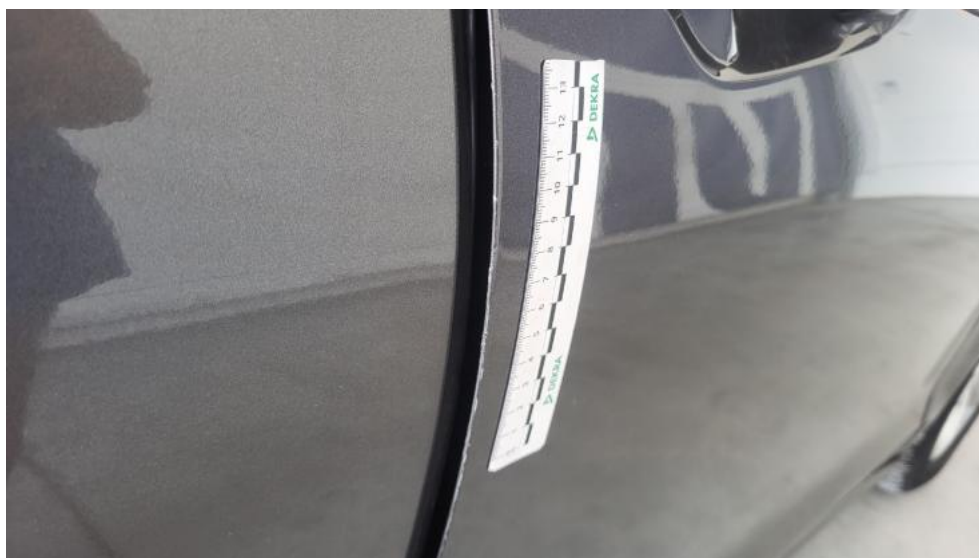
Photo 62.
Drzwi przednie P - Rysa/odprysk 1

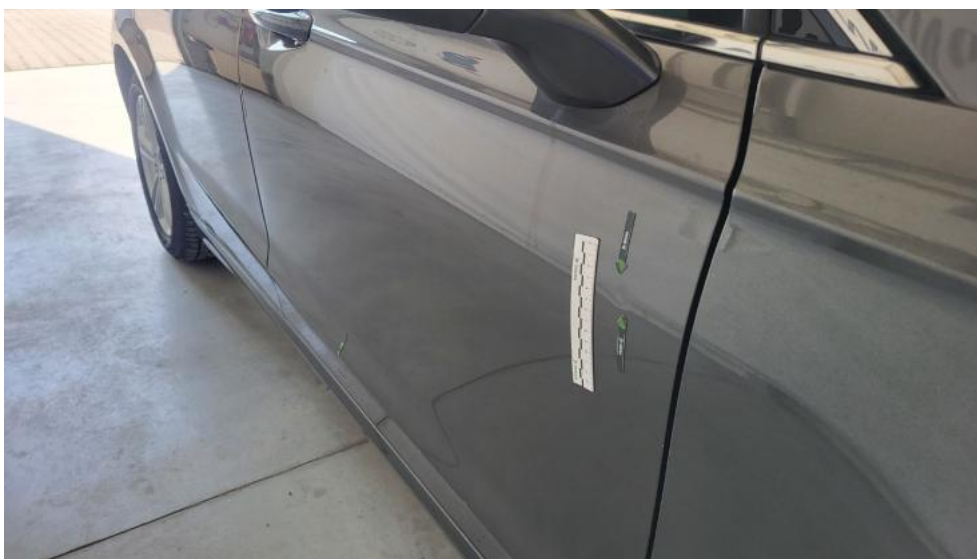
Photo 63.
Drzwi przednie P - Wgniecenie/odkształcenie 1

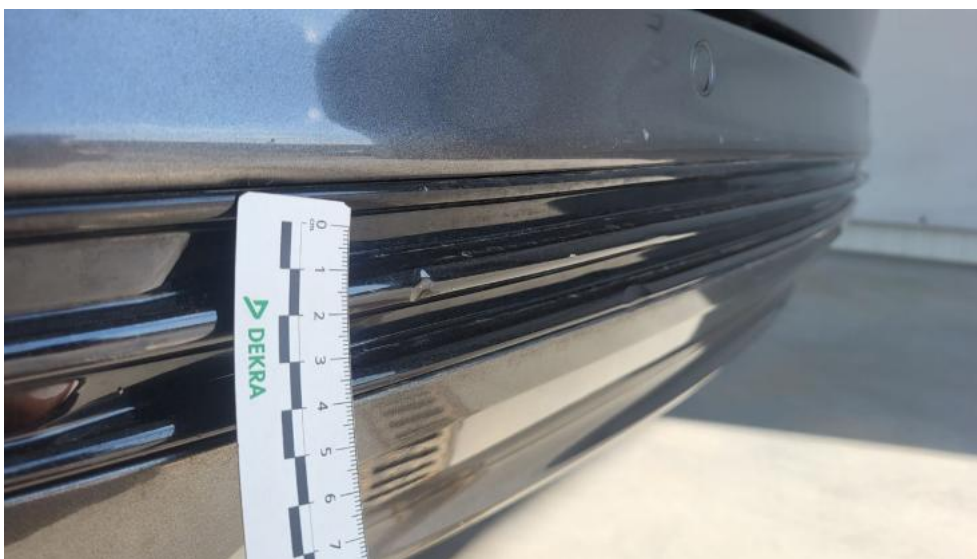
Photo 73.

Listwa śr zderzaka tylnego - Wgniecenie/odkształcenie 2

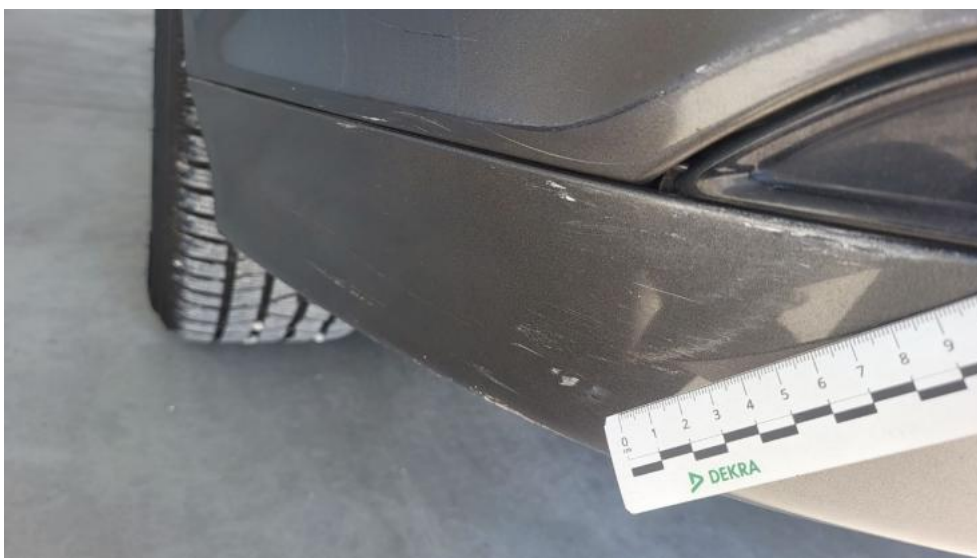
Photo 82.
Zderzak tylny cz dolna - Rysa/odprysk 1

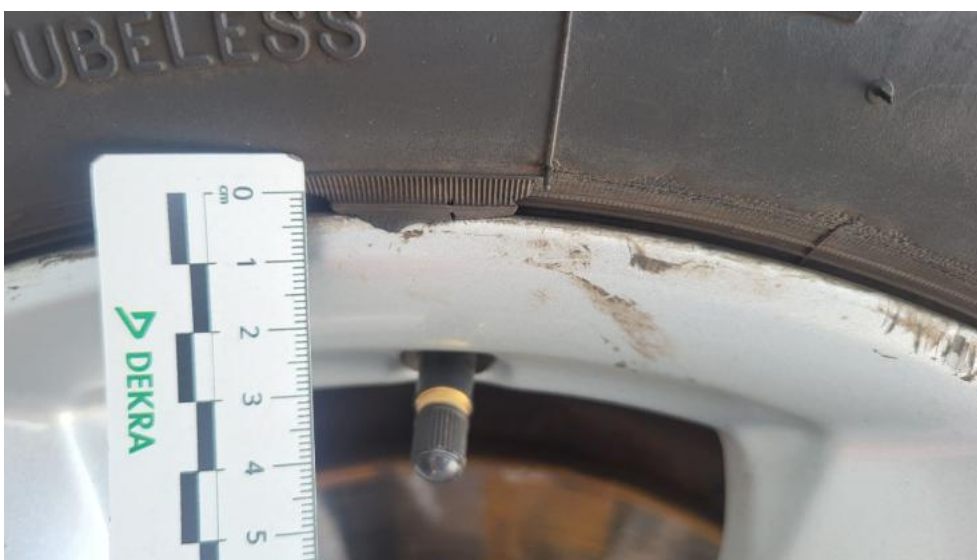
Photo 88.
Opona tylna L - Pęknięcie/rozerwanie 1

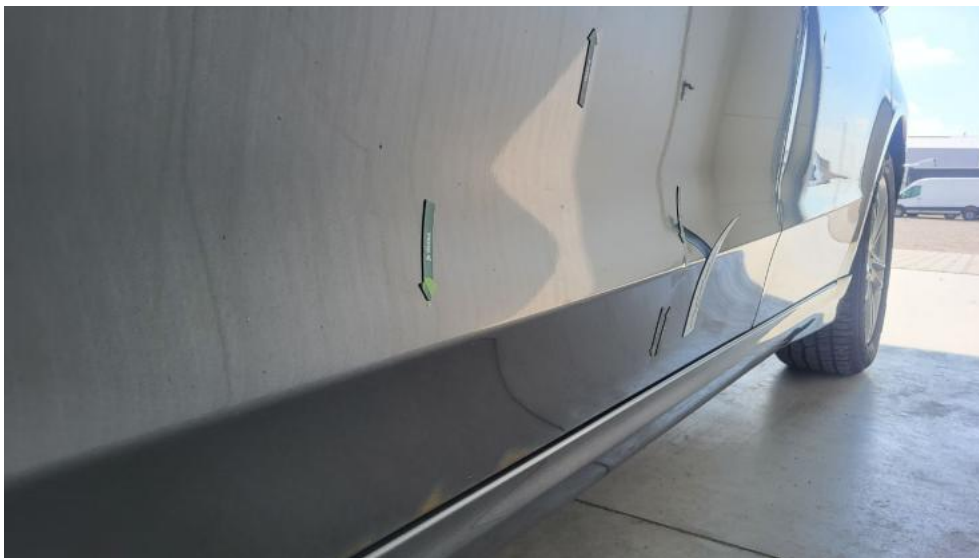
Photo 91.
Drzwi przed L - Wgniecenie/odkształcenie 2

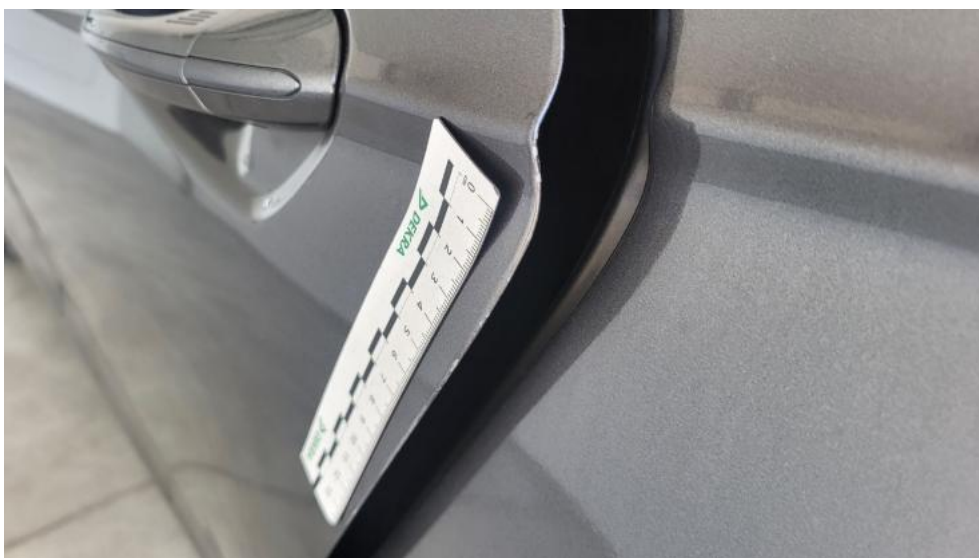
Photo 92.
Drzwi tylne L - Rysa/odprysk 1

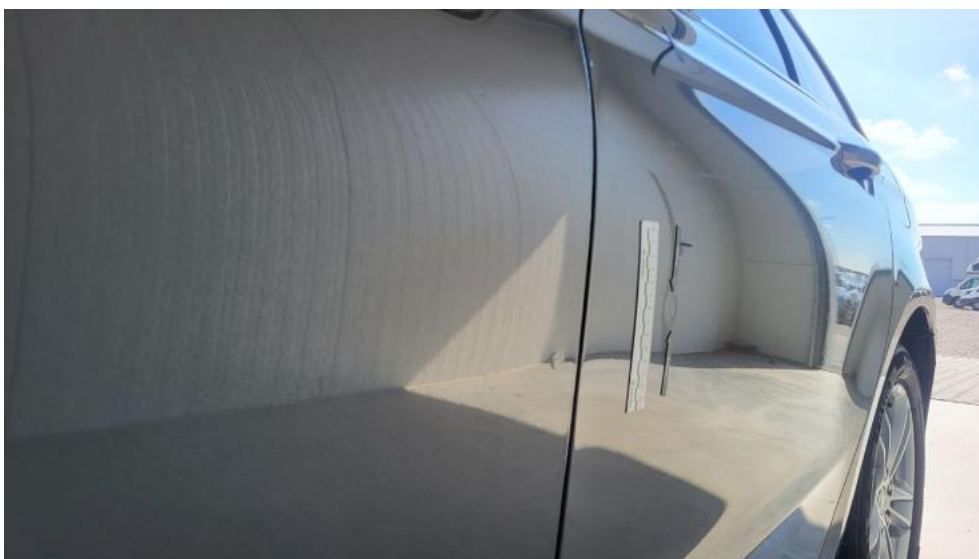
Photo 93.
Drzwi tylne L - Wgniecenie/odkształcenie 1

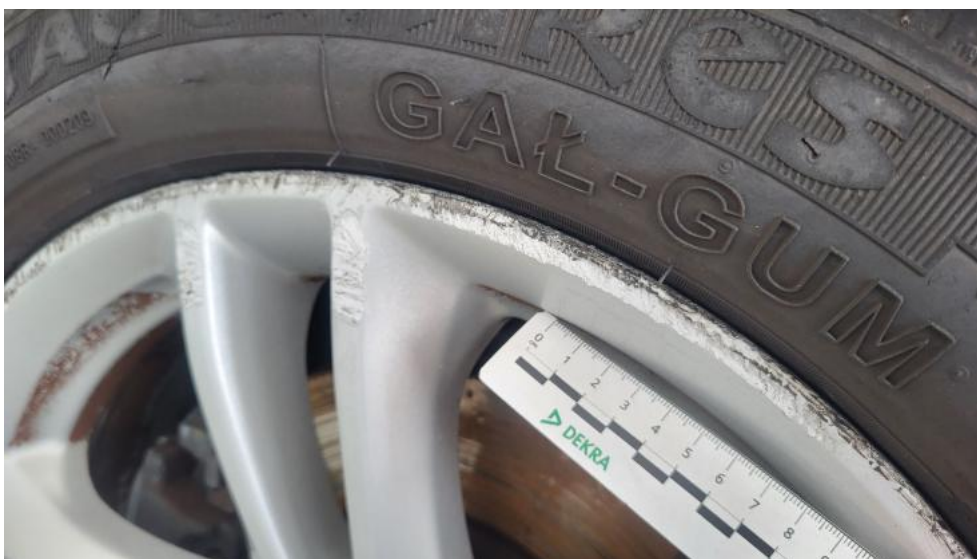
Photo 101.

Felga Aluminiowa przednia L - Rysa/odprysk 1

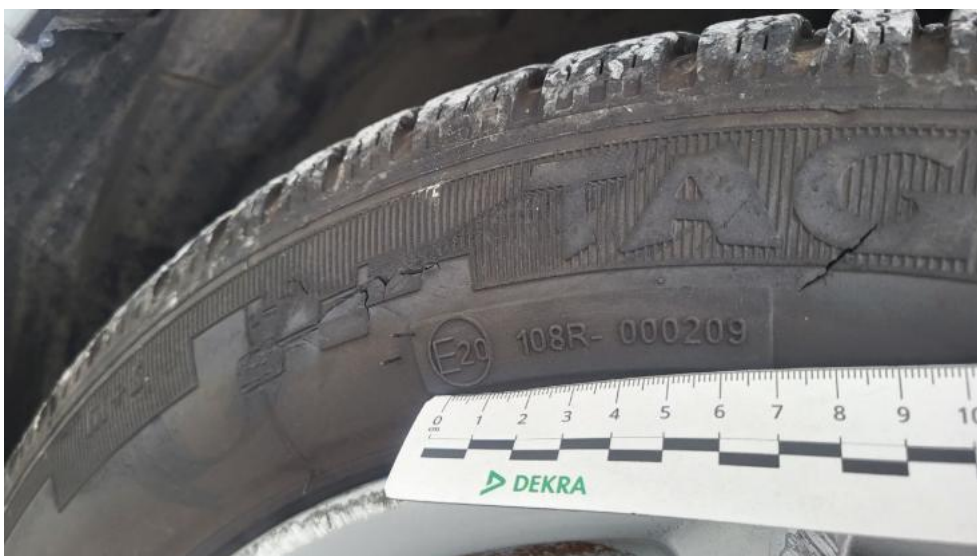
Photo 102.

Opona przednia L - Pęknięcie/rozerwanie 1

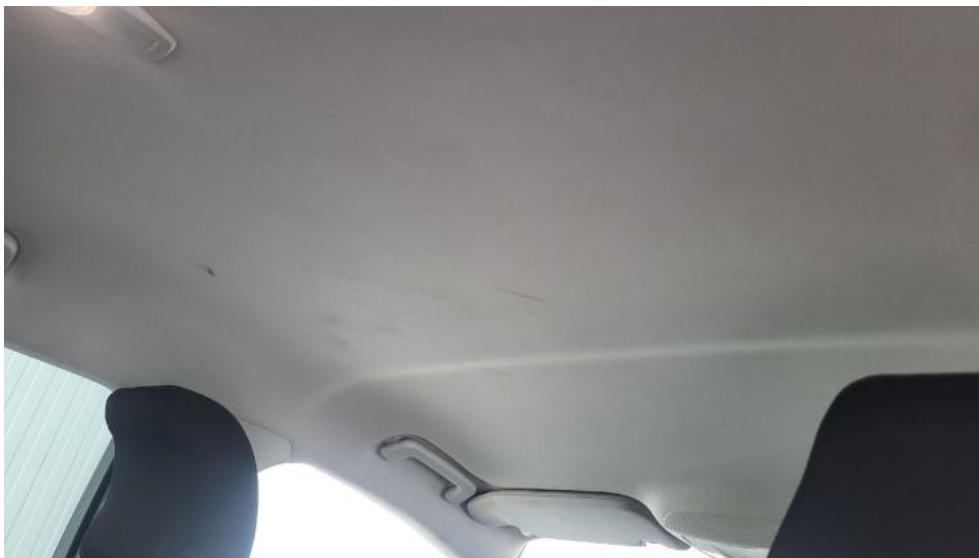
Photo 113.
Podsufitka - Inne 2

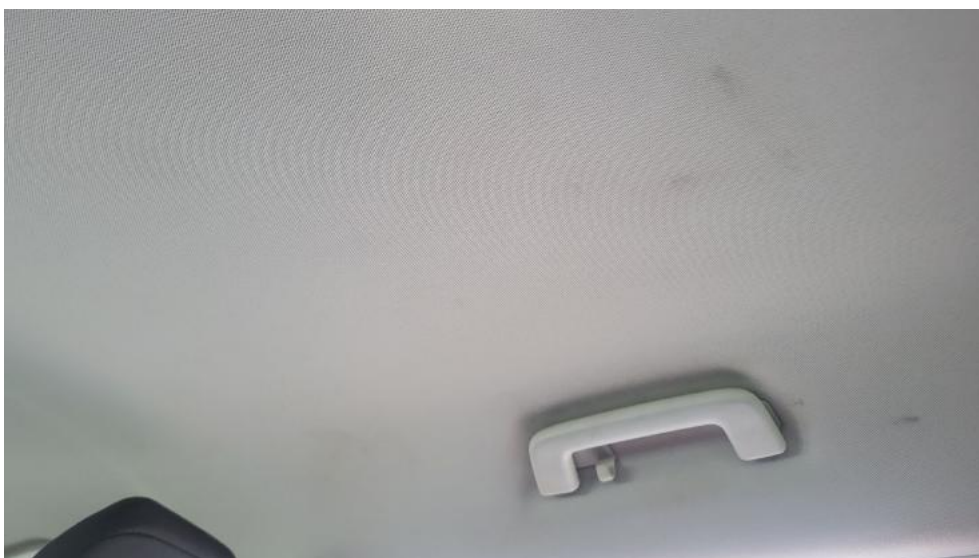
Photo 114.
Podsufitka() - Inne 3

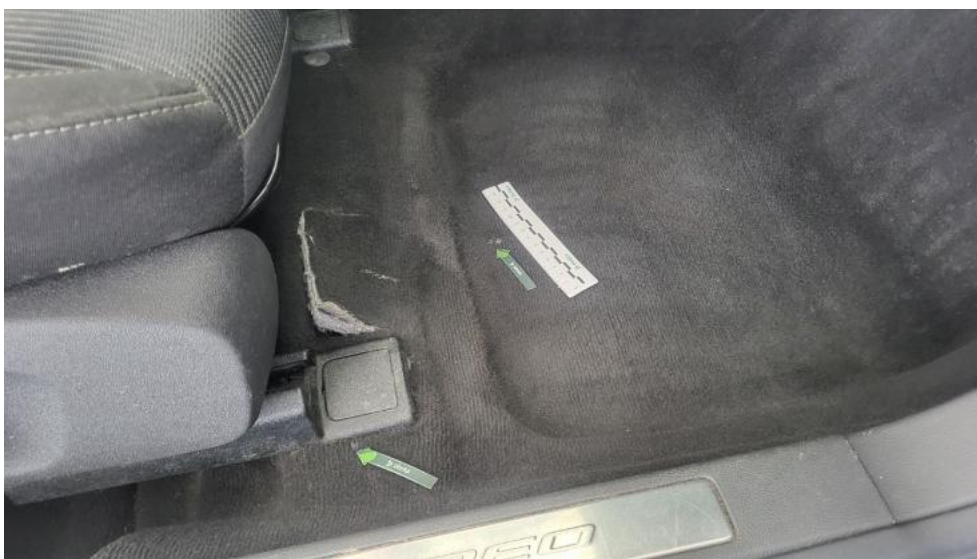
Photo 117.

Wykładzina podłogi - zdjęcie pogładowe 2
