Nr zlecenia DEKRA: PKOL(W)/LODZ/58915/26/06/26  
Nr zlecenia/szkody: 24/018873  
Data zlecenia: 26-06-2026

| Producent | VOLKSWAGEN |
| Model | Golf VIII Variant 20-24 |
| VIN | WVWZZZCDXRW853614 |

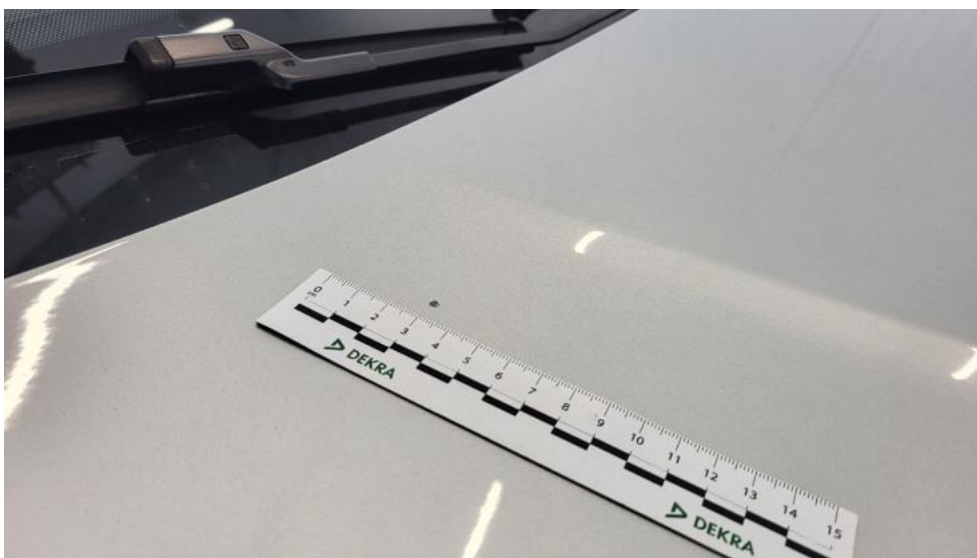
**Fot. 44.**

Pokrywa komory silnika - Rysa/odprysk 2

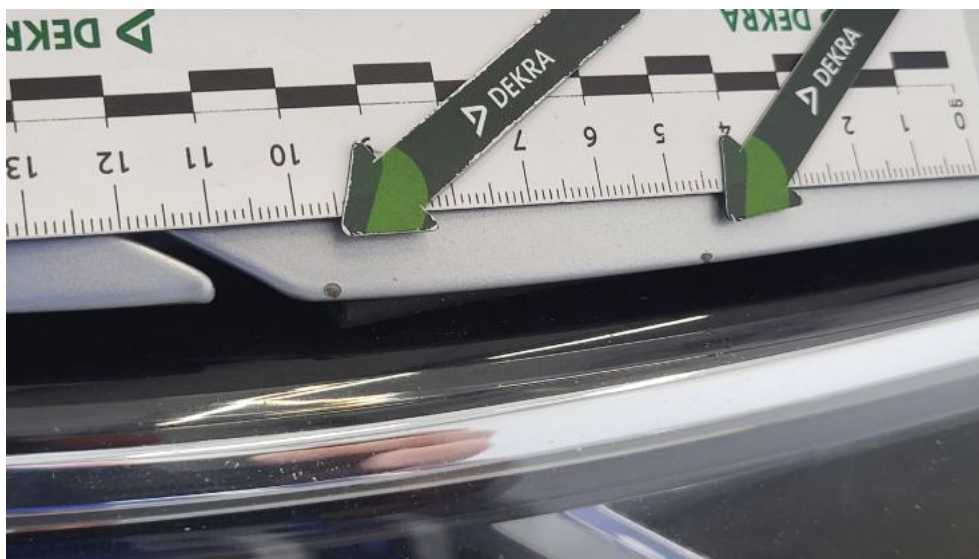
**Fot. 45.**  
Pokrywa komory silnika - Inne 1

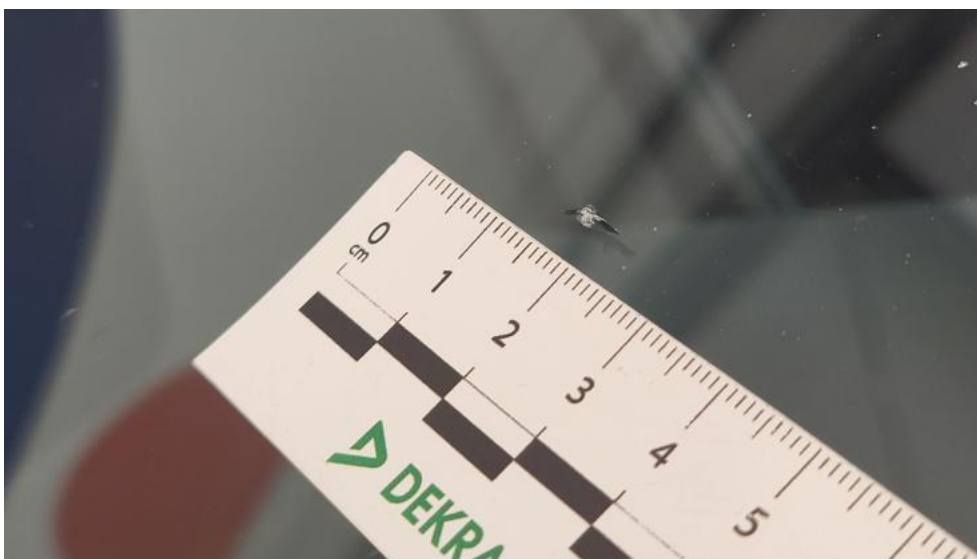
**Fot. 47.**

Szyba czołowa - Pęknięcie/rozerwanie 1

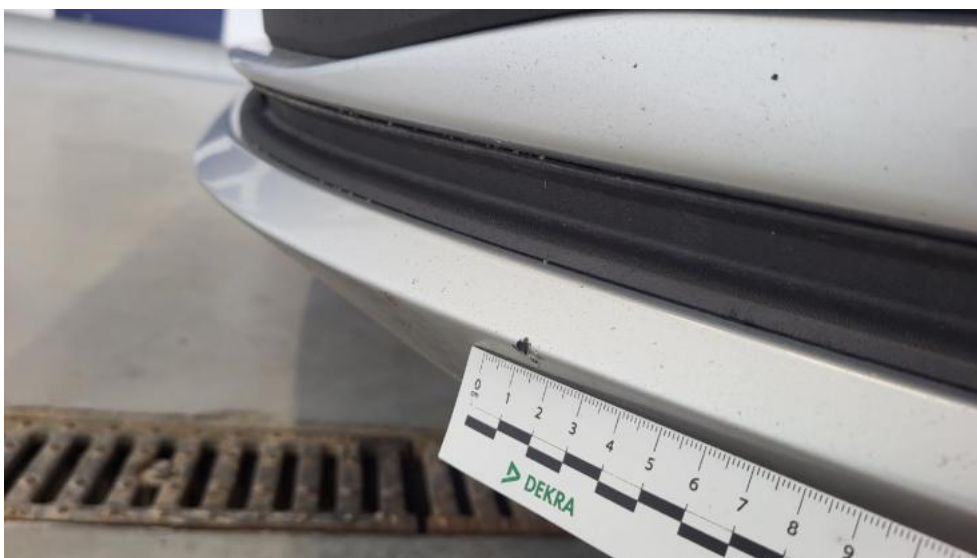
**Fot. 48.**

Zderzak - Rysa/odprysk 1

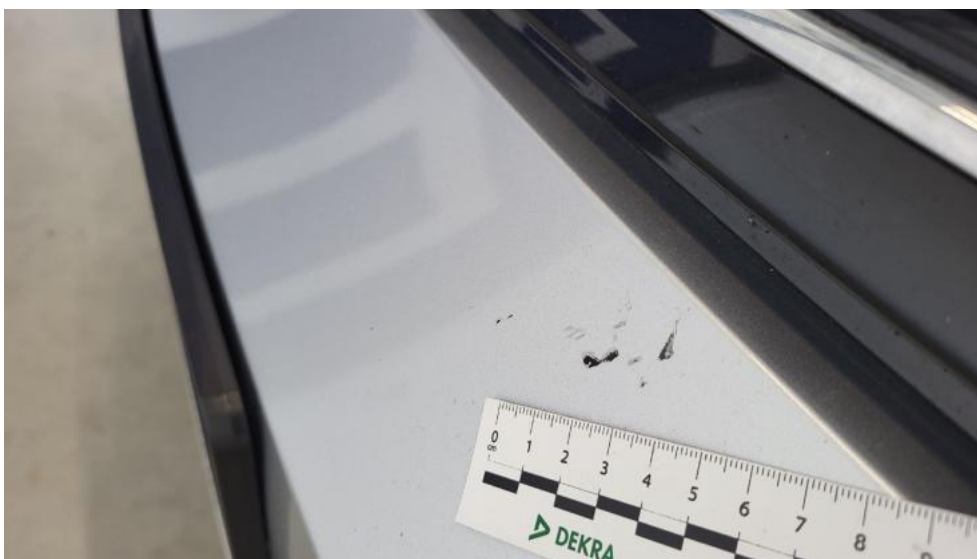
**Fot. 49.**

Zderzak - Rysa/odprysk 2

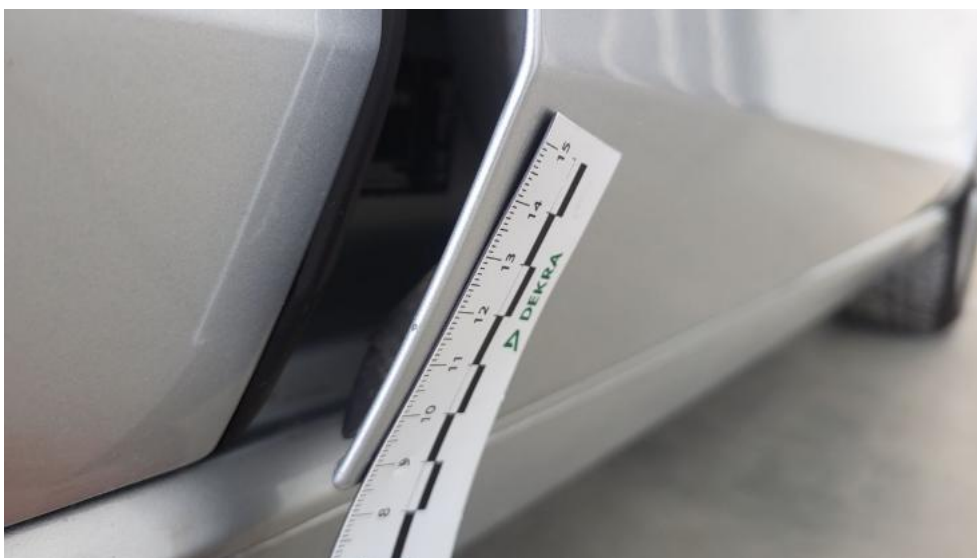
**Fot. 50.**

Drzwi przednie P - Rysa/odprysk 1

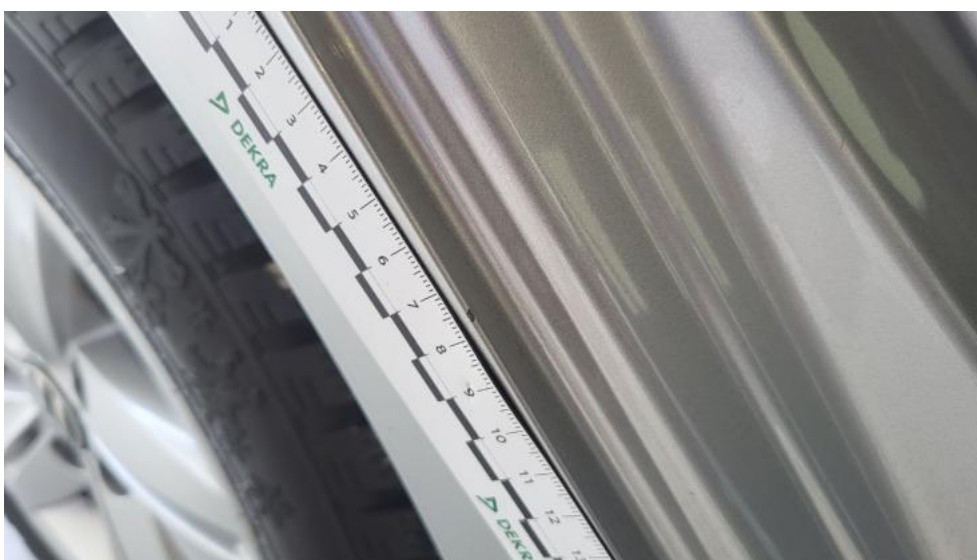
**Fot. 52.**

Ścianka tylna P / Ścianka boczna P - Rysa/odprysk 1

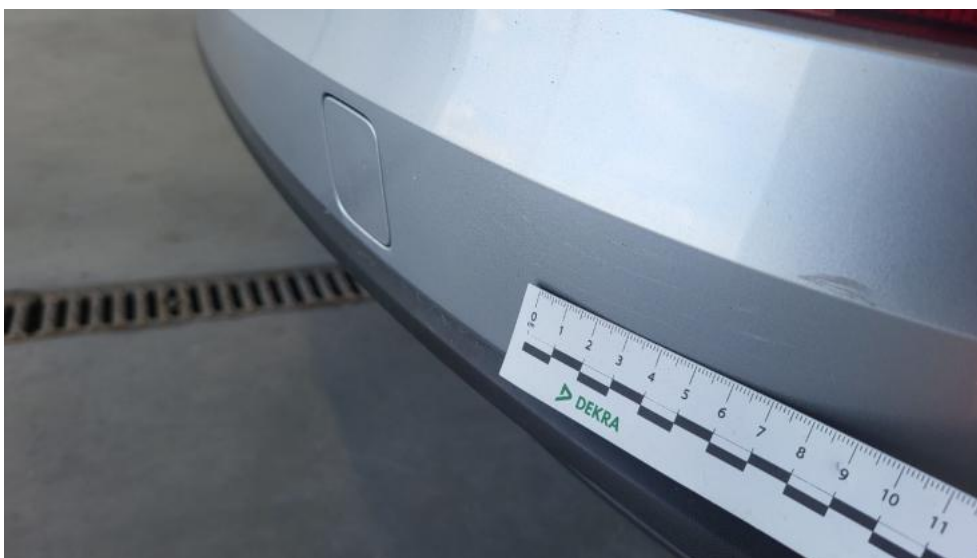
**Fot. 56.**

Zderzak tylny - Rysa/odprysk 1

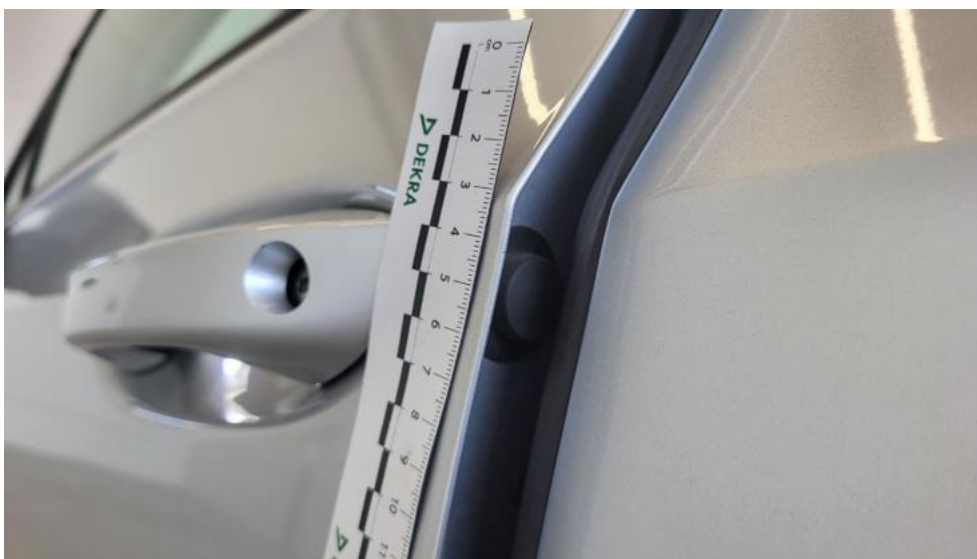
**Fot. 61.**

Drzwi przed L - Rysa/odprysk 1

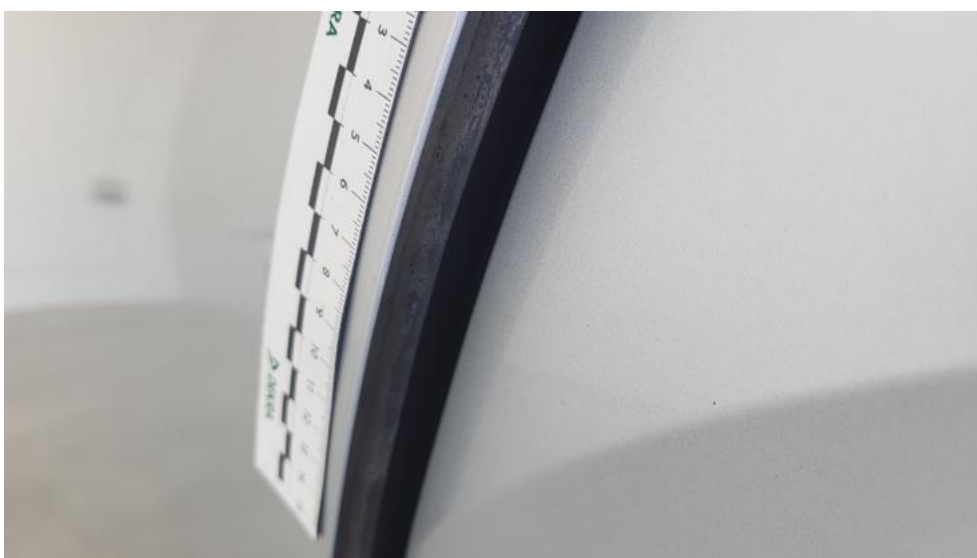
**Fot. 62.**

Drzwi tylne L - Rysa/odprysk 1

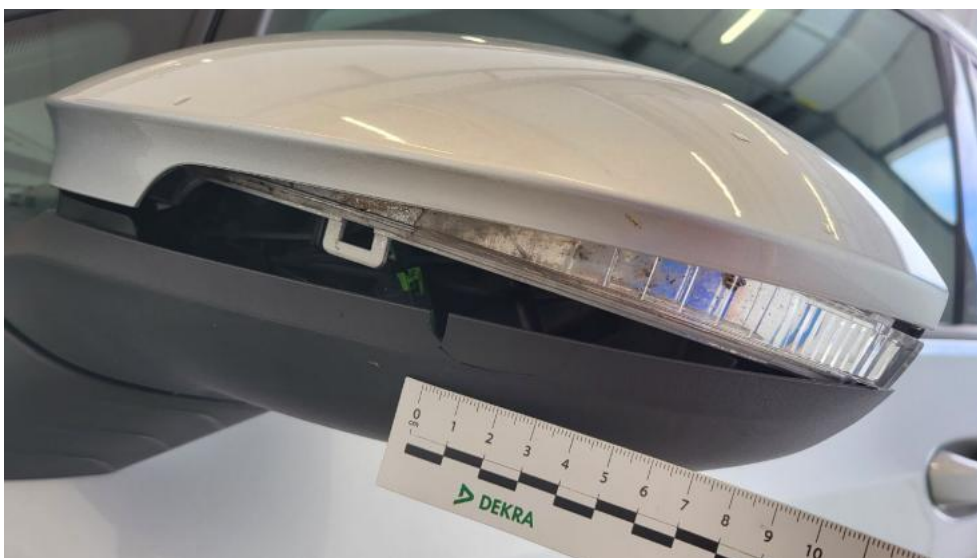
**Fot. 64.**

Lusterko zew L - Pęknięcie/rozerwanie 1

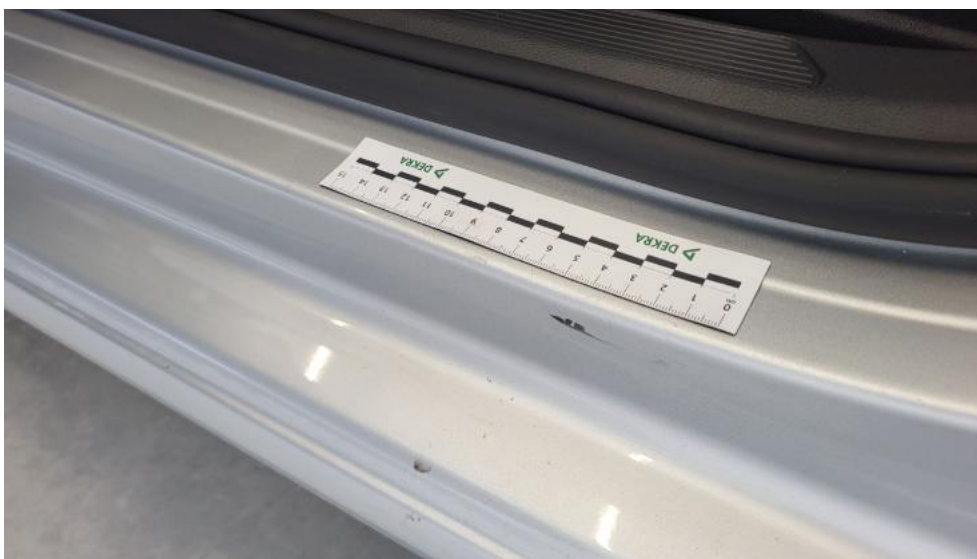
**Fot. 65.**  
Próg L - Rysa/odprysk 1

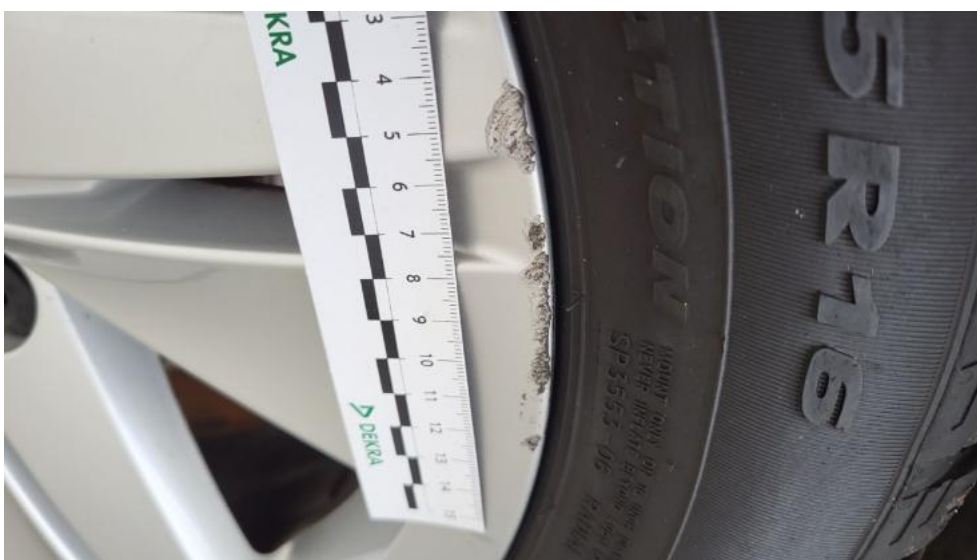
**Fot. 66.**  
Felga Aluminiowa przednia L - Rysa/odprysk 1

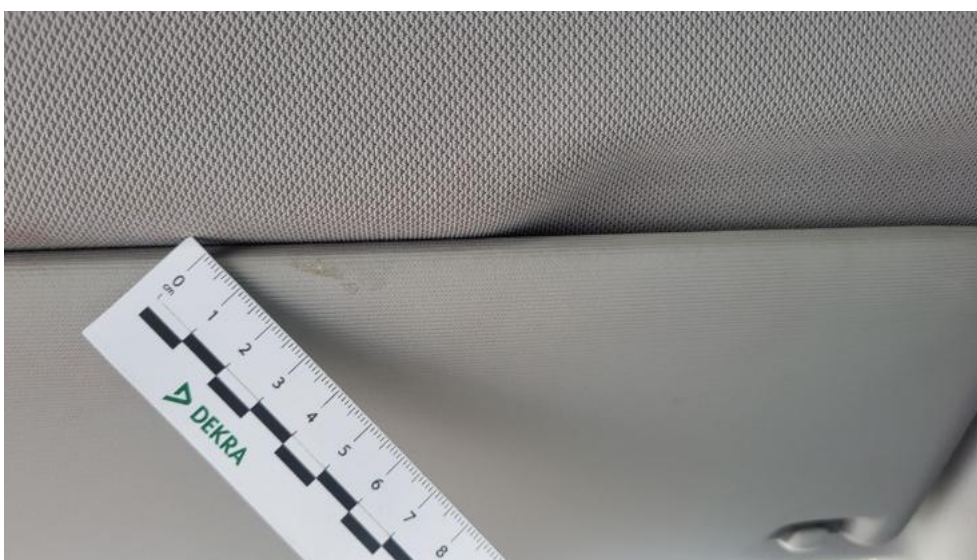
**Fot. 68.**

Osłona p/słoneczna lewa - Inne 1
