DEKRA's commission No. : PKOL(W)/LODZ/69403/26/07/27  
commission/ damage No. : 25/010830  
Date of commission: 27-07-2026

**DEKRA Poland - Headquarters**  
02-673 Warszawa, ul. Konstruktorska 12A

| Manufacturer | BYD |
| Model | Seal U DM-i 24- |

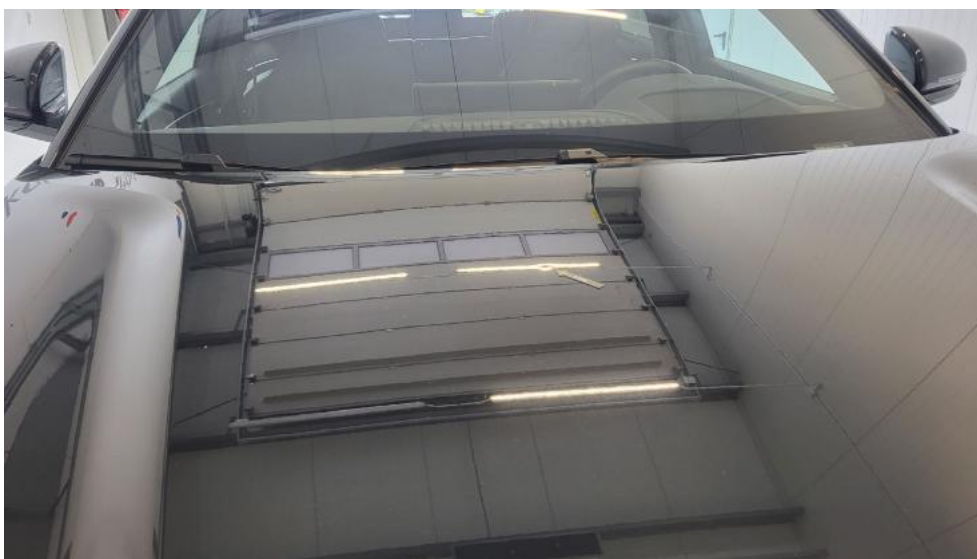
**Photo 47.**

Pokrywa komory silnika - Wgniecenie/odkształcenie 1

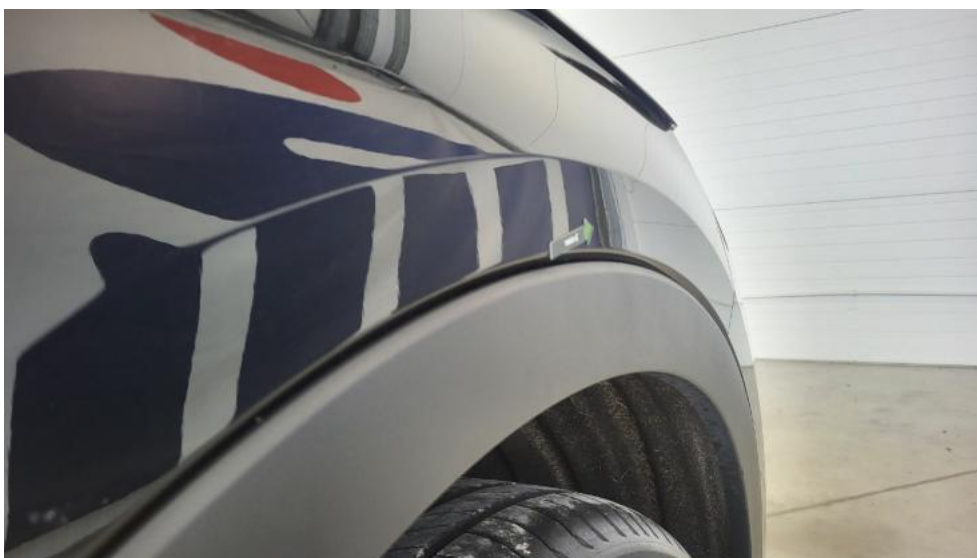
**Photo 48.**

Łotnik przedni P - Wgniecenie/odkształcenie 1

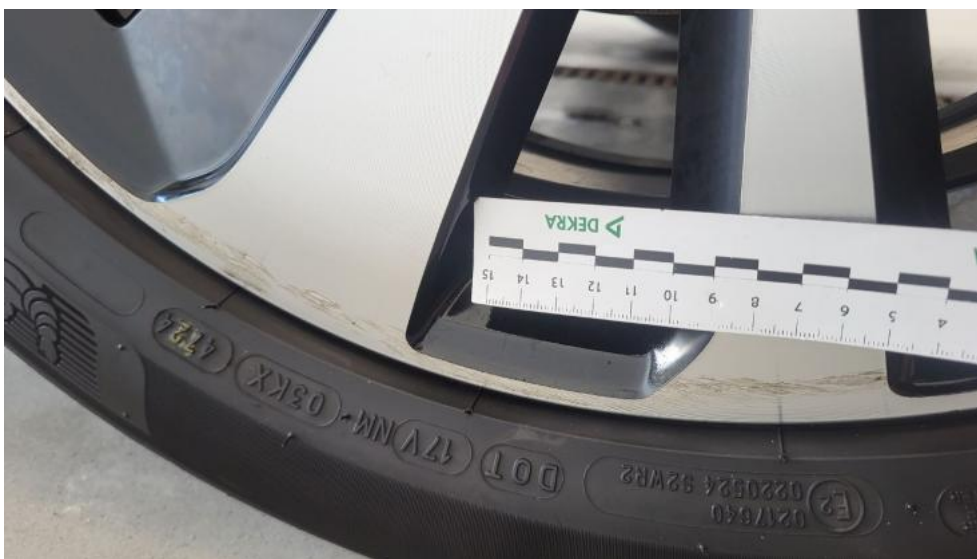
**Photo 49.**

Felga aluminiowa przednia P - Rysa/odprysk 1

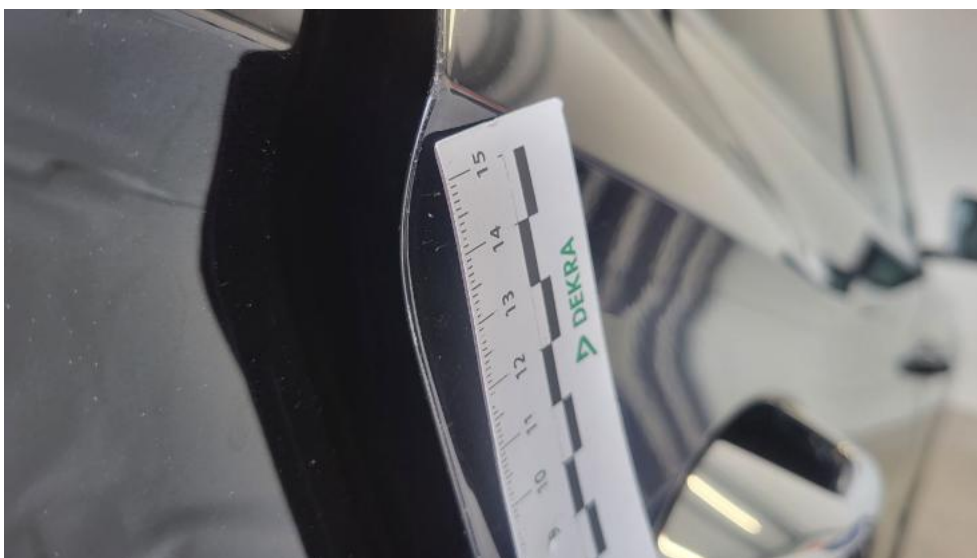
**Photo 50.**

Drzwi tylne P - Rysa/odprysk 1

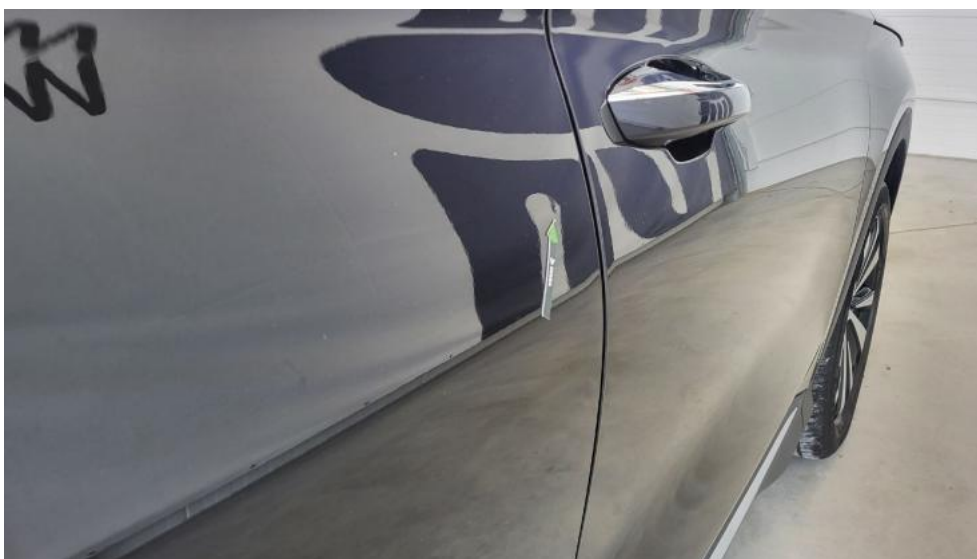
**Photo 51.**

Drzwi tylne P - Wgniecenie/odkształcenie 1

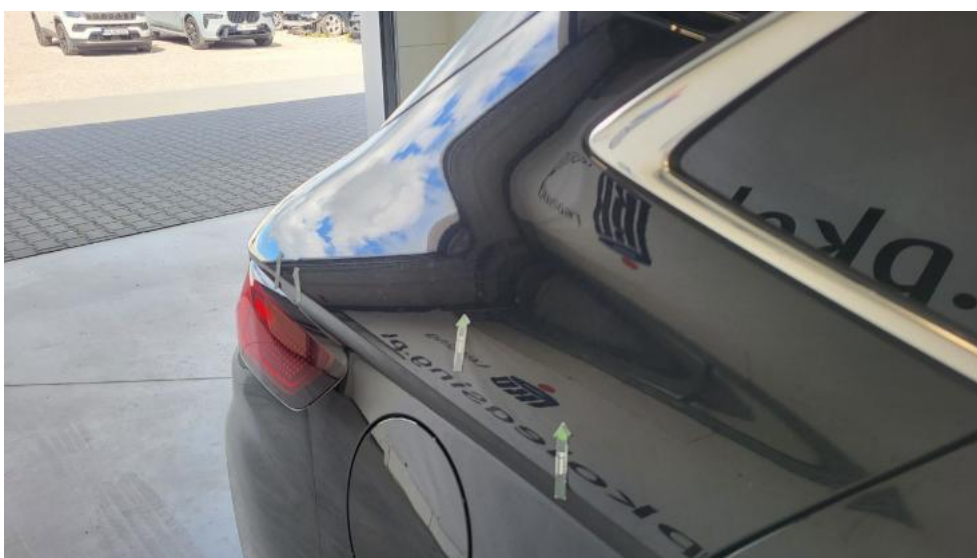
**Photo 52.**

Łotnik tylny P / Ściana boczna P - Wgniecenie/odkształcenie 1

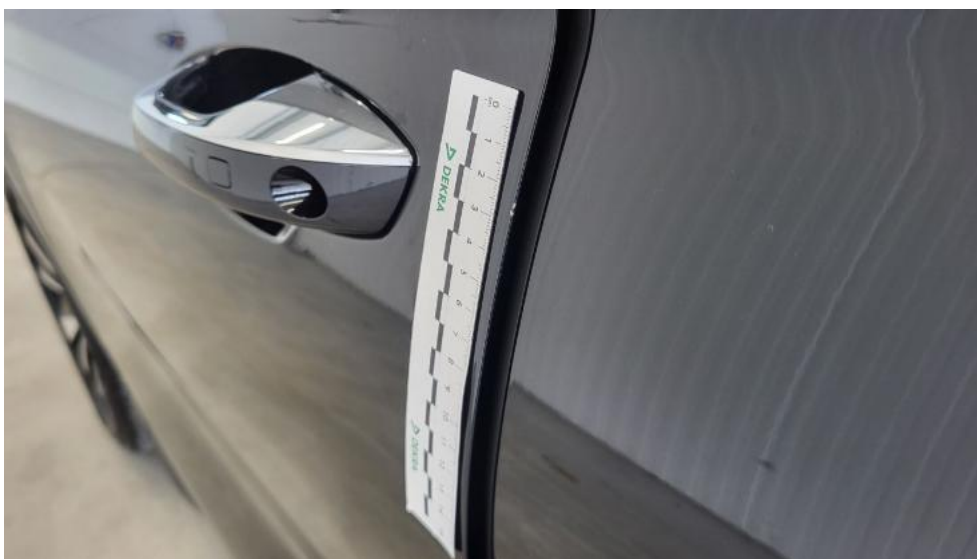
**Photo 53.**

Drzwi przed L - Rysa/odprysk 1

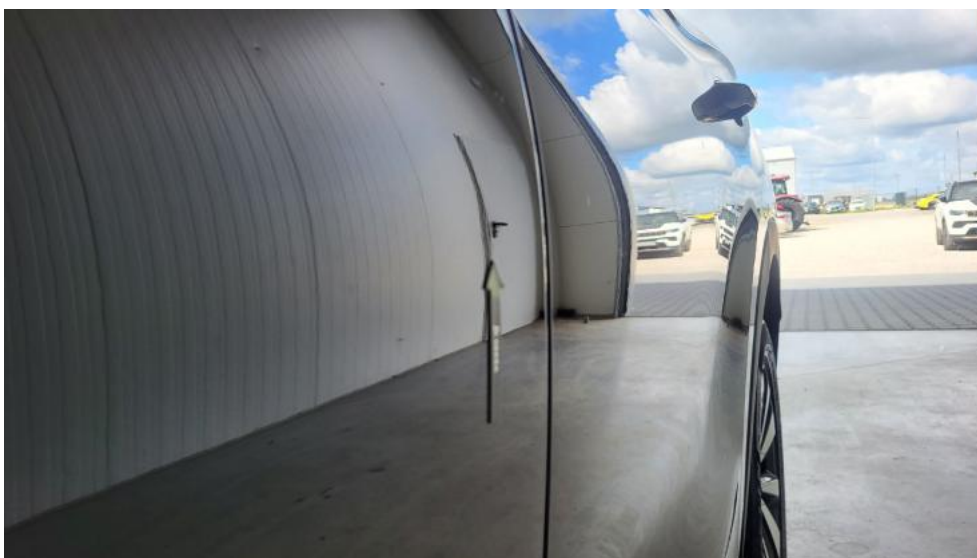
**Photo 54.**

Drzwi przed L - Wgniecenie/odkształcenie 1

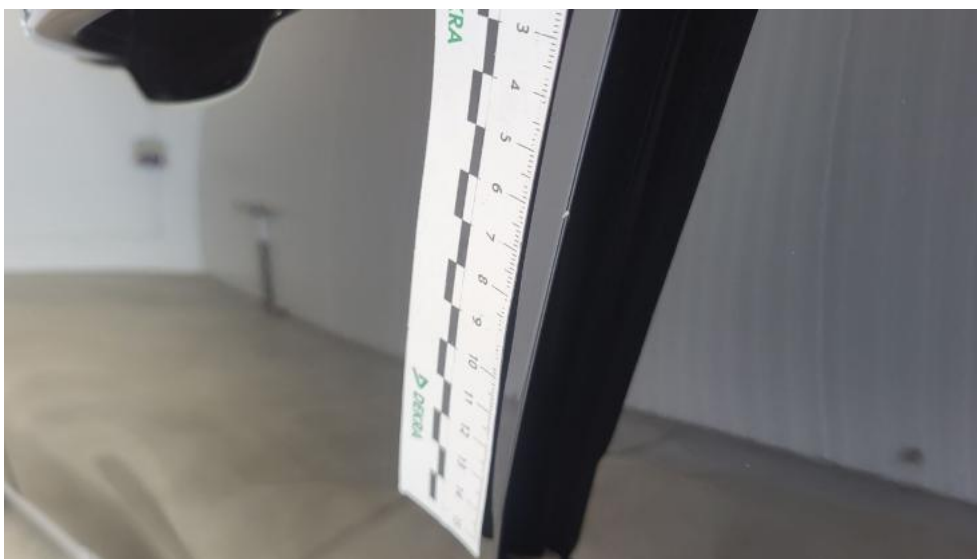
**Photo 55.**

Drzwi tylne L - Rysa/odprysk 1

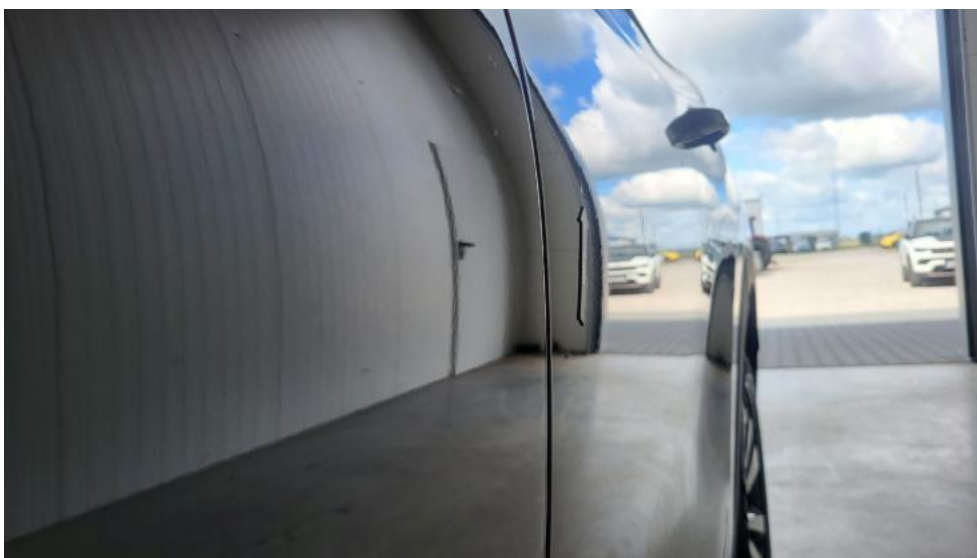
**Photo 56.**

Drzwi tylne L - Wgniecenie/odkształcenie 1

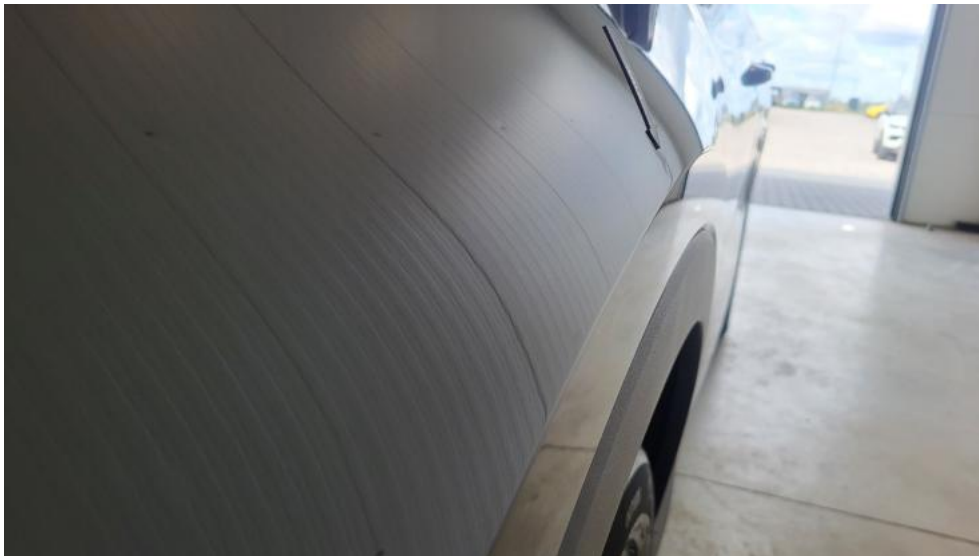
**Photo 57.**

Błotnik przedni L - Wgniecenie/odkształcenie 1

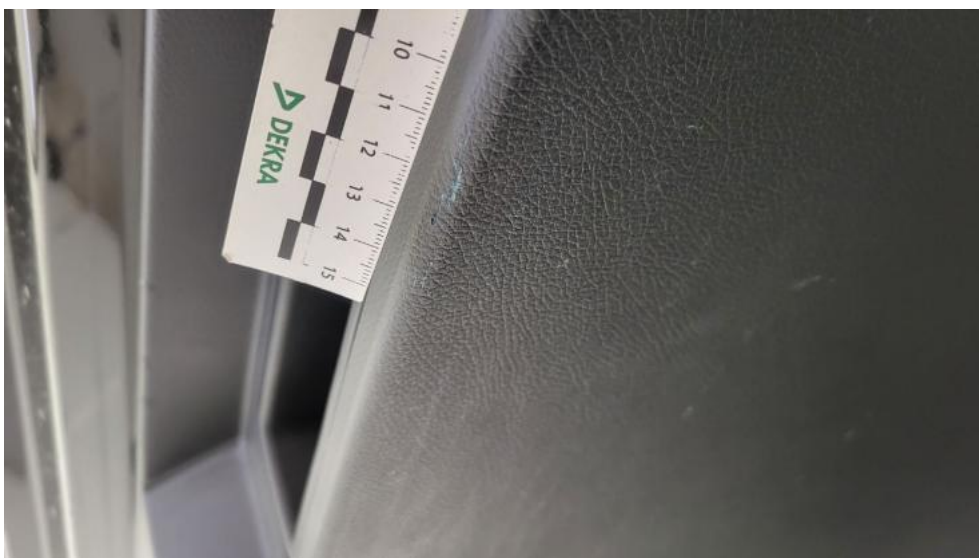
**Photo 58.**

Wykładzina pokrywy tylnej - Rysa/odprysk 1
