Nr zlecenia DEKRA: PKOL(W)/LODZ/77042/26/08/18  
Nr zlecenia/szkody: 21/044114  
Data zlecenia: 18-08-2026

**Dane pojazdu**

| Producent | OPEL |
| Model | Corsa F Hatchback 19-23 |

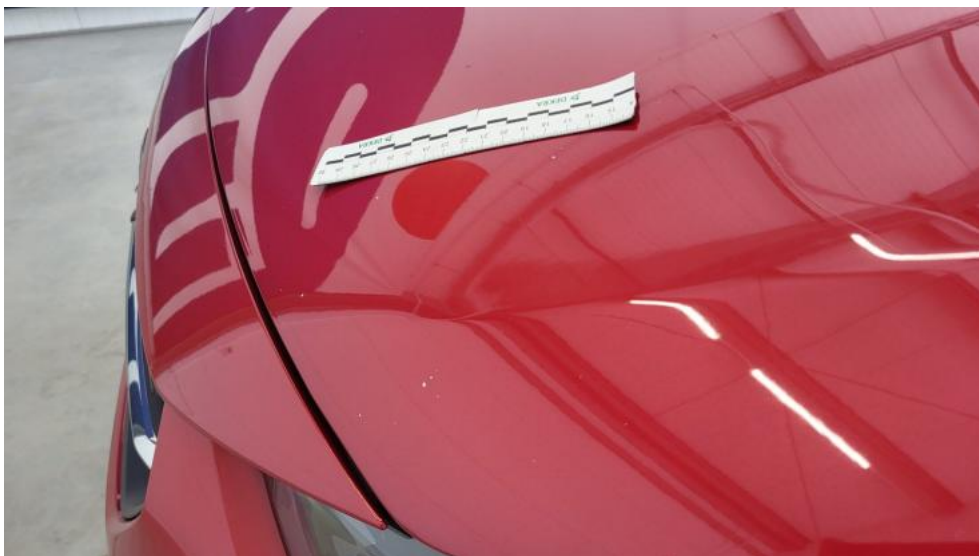
**Fot. 40.**  
Pokrywa komory silnika - Rysa/odprysk 1

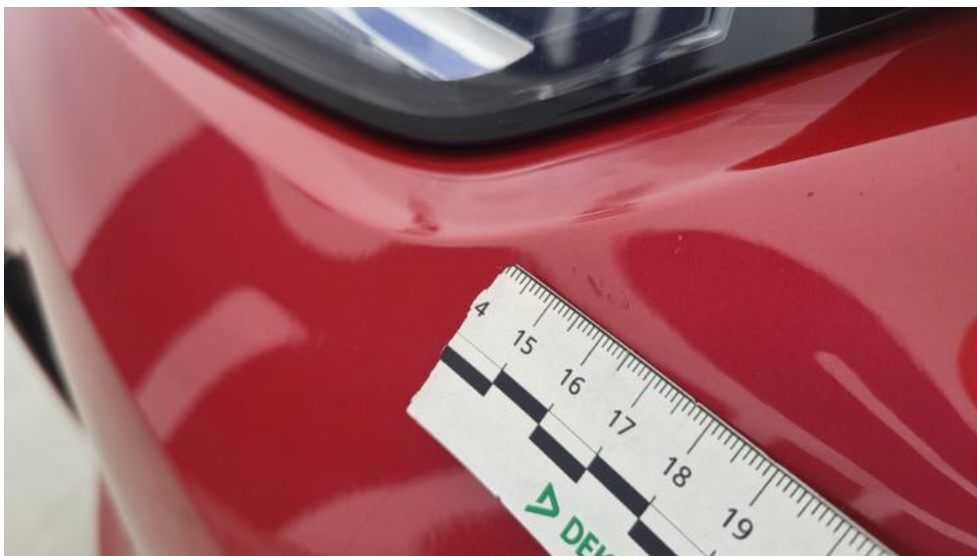
**Fot. 41.**

Zderzak - Rysa/odprysk 1

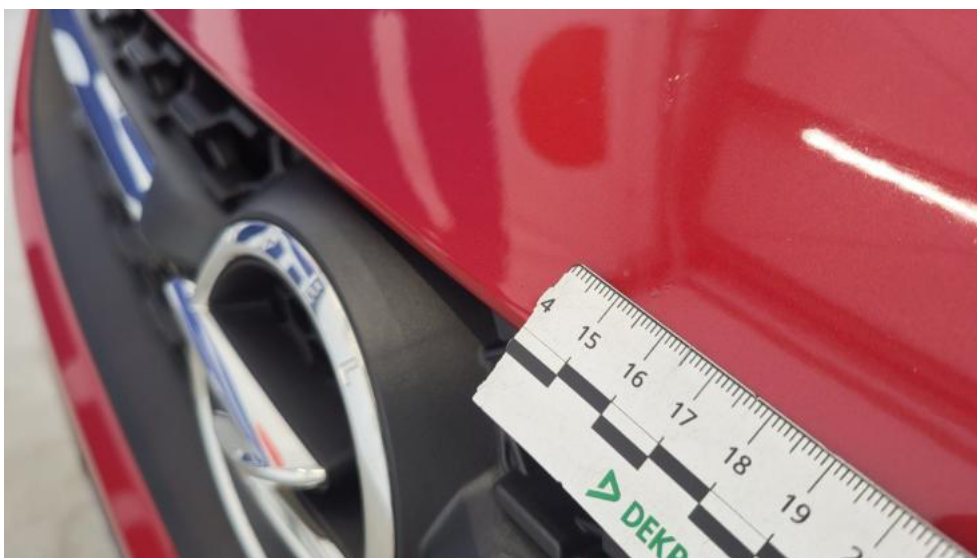
**Fot. 42.**

Zderzak przedni cz górna - Rysa/odprysk 1

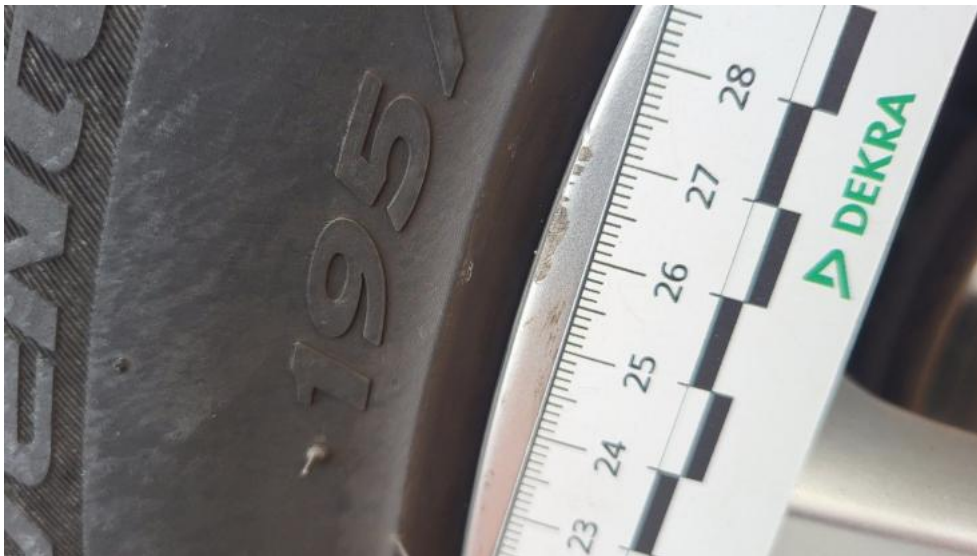
**Fot. 43.**

Felga aluminiowa przednia P - Rysa/odprysk 1

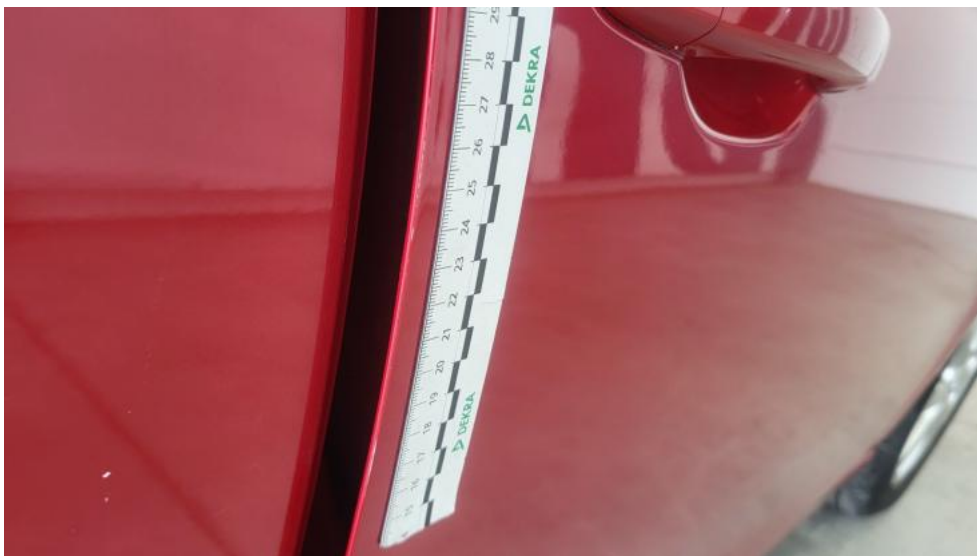
**Fot. 45.**

Drzwi przednie P - Rysa/odprysk 1

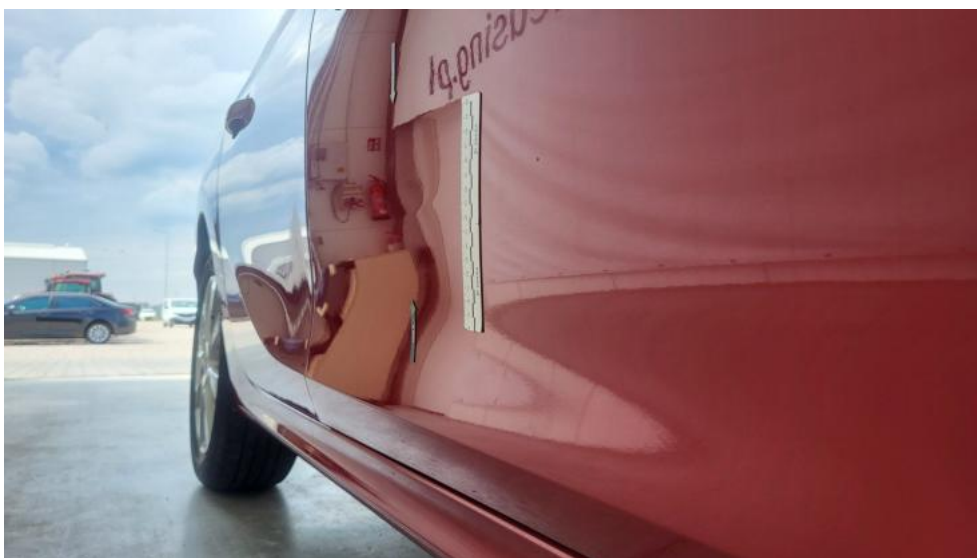
**Fot. 46.**

Drzwi przednie P - Wgniecenie/odkształcenie 1

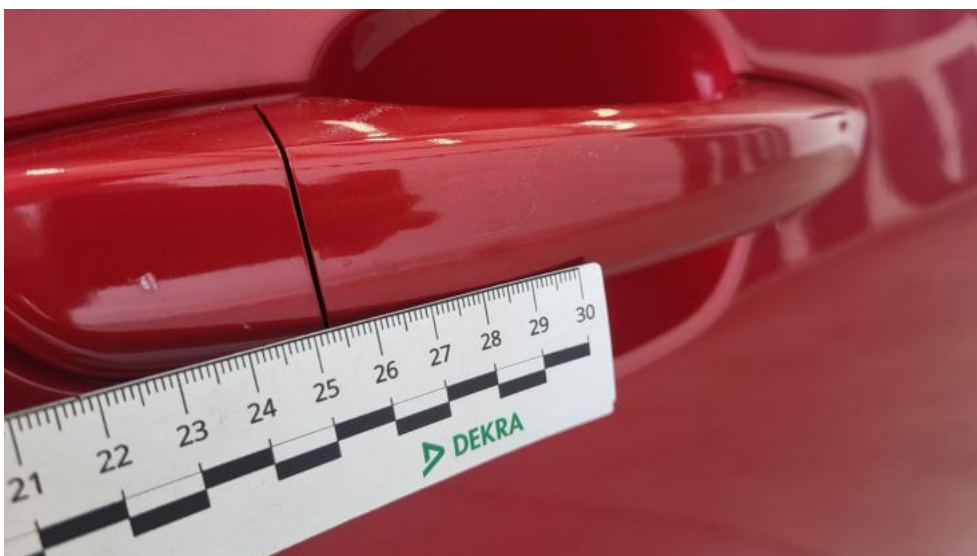
**Fot. 50.**

Klamka drzwi tyl P - Rysa/odprysk 1

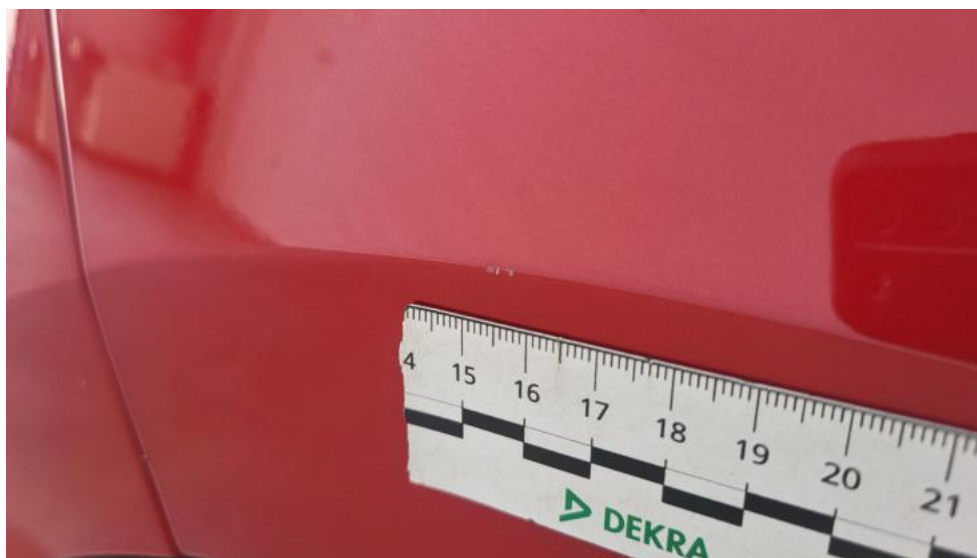
**Fot. 52.**

Błotnik tylny P / Ściana boczna P - Rysa/odprysk 1

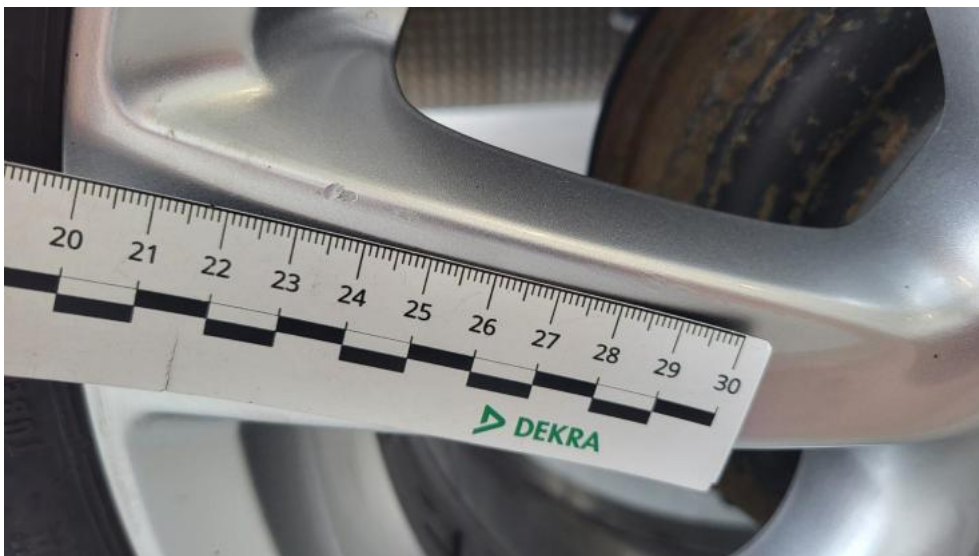
**Fot. 54.**

Felga aluminiowa tylna P - Rysa/odprysk 1

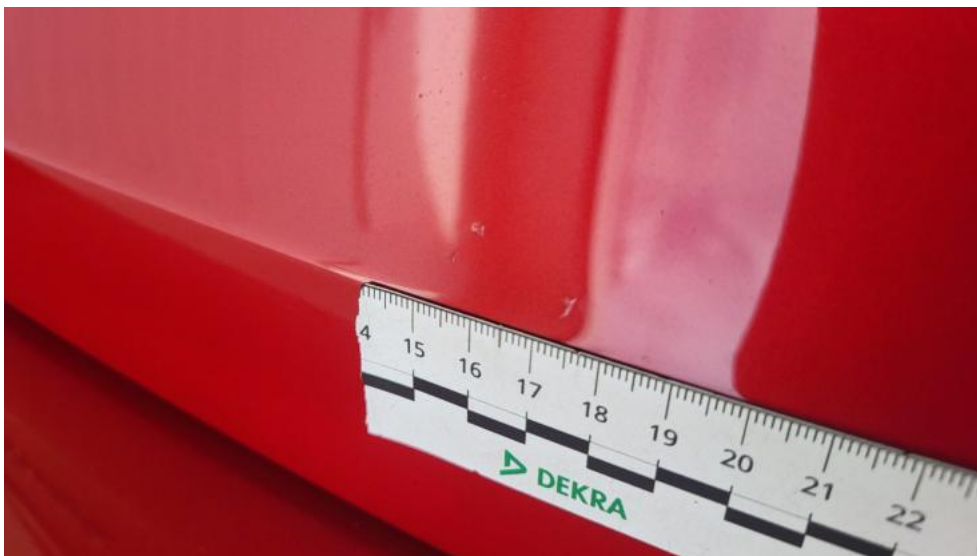
**Fot. 55.**

Pokrywy bagażnika - Rysa/odprysk 1

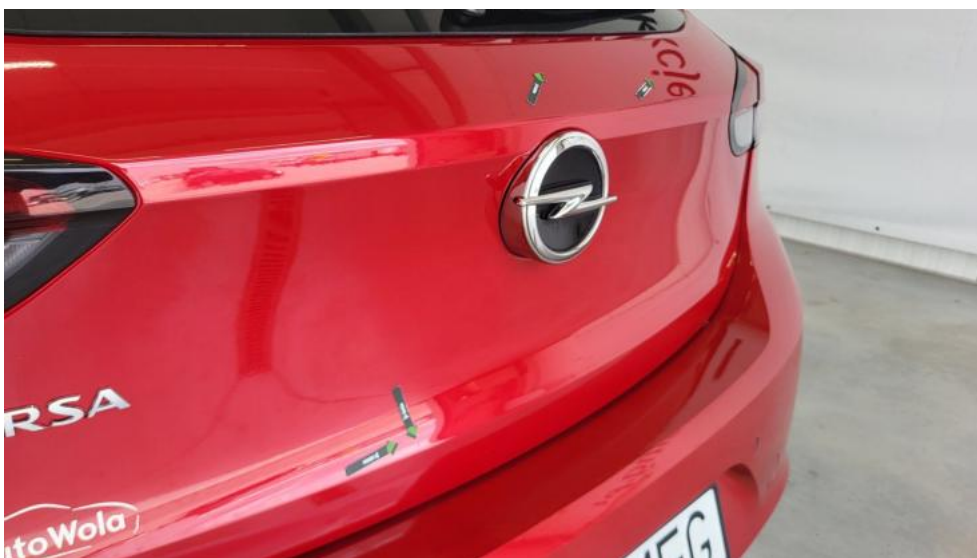
**Fot. 56.**

Pokrywy bagażnika - Wgniecenie/odkształcenie 1

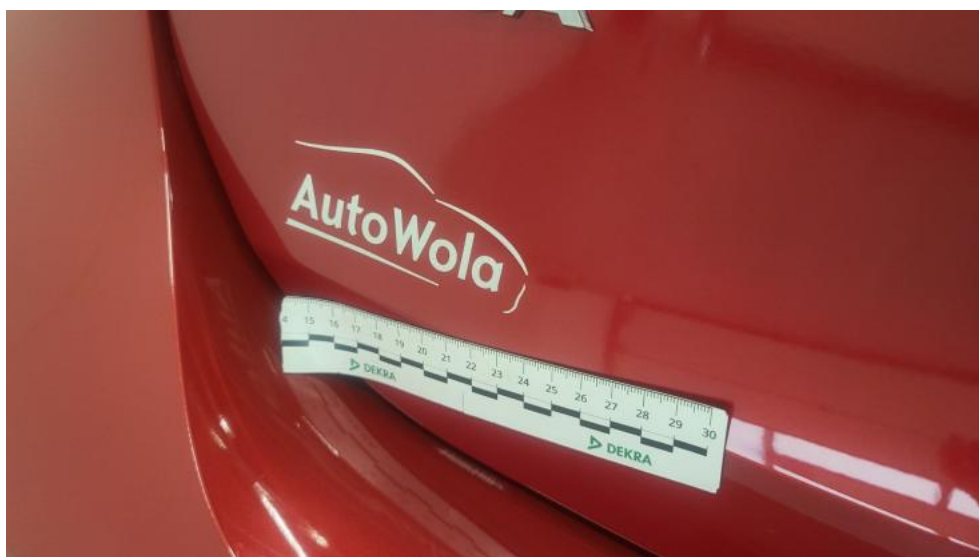
**Fot. 57.**  
Pokrywy bagażnika - Inne 1

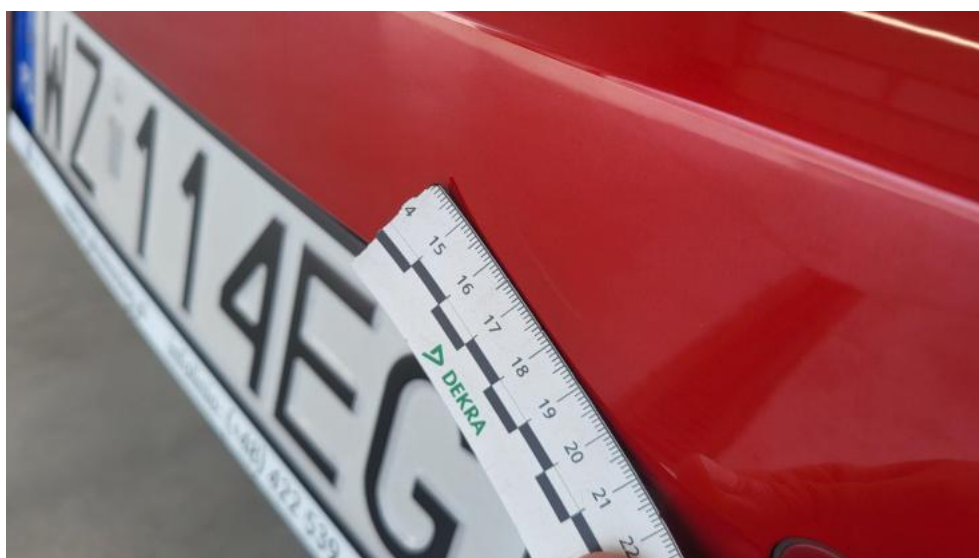
**Fot. 58.**  
Zderzak tylny - Rysa/odprysk 1

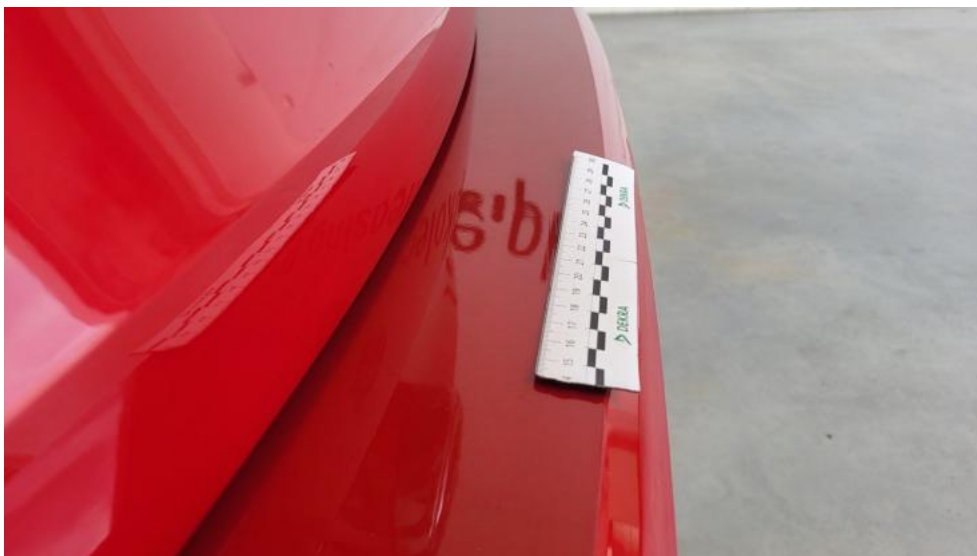
**Fot. 59.**  
Zderzak tylny - Wgniecenie/odkształcenie 1

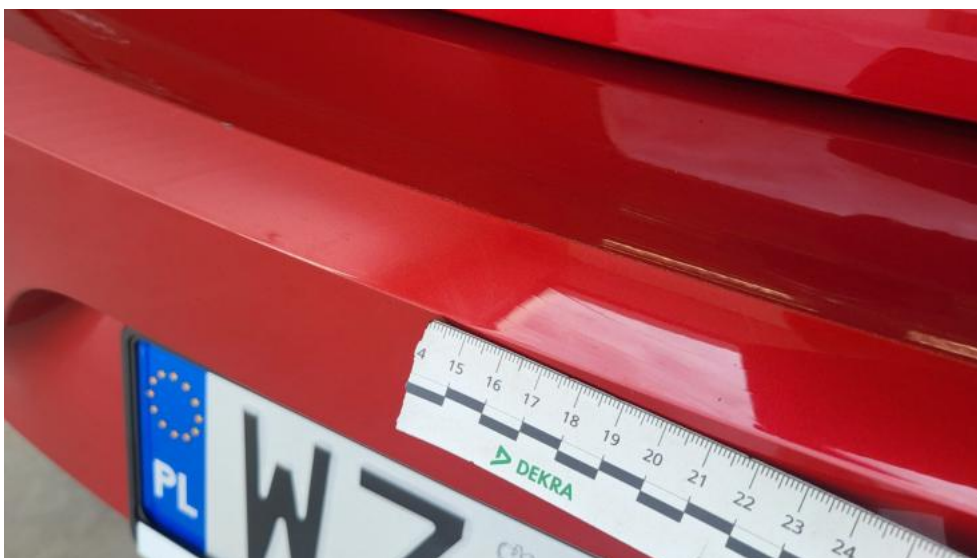
**Fot. 60.**  
Zderzak tylny - Pęknięcie/rozerwanie 1

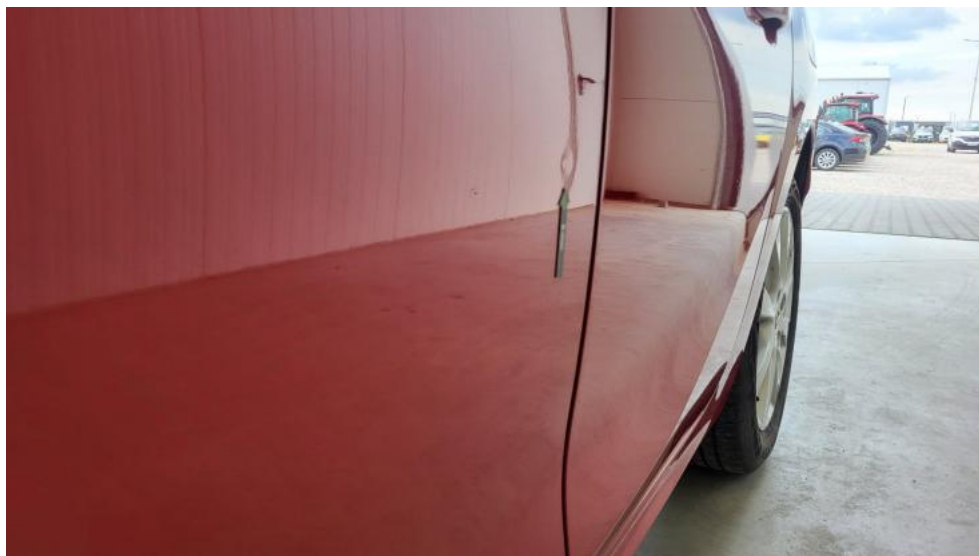
**Fot. 65.**

Drzwi przed L - Wgniecenie/odkształcenie 1

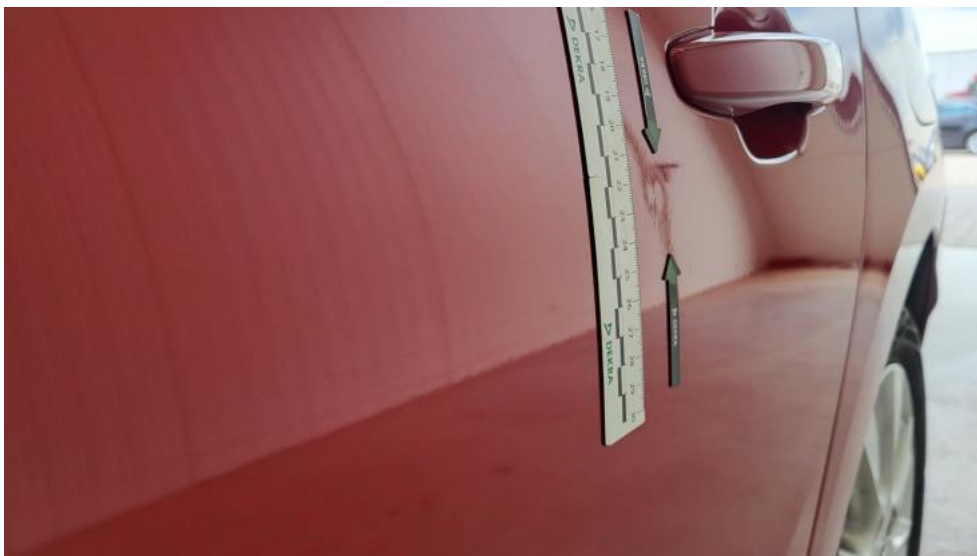
**Fot. 69.**

Drzwi tylne L - Wgniecenie/odkształcenie 1

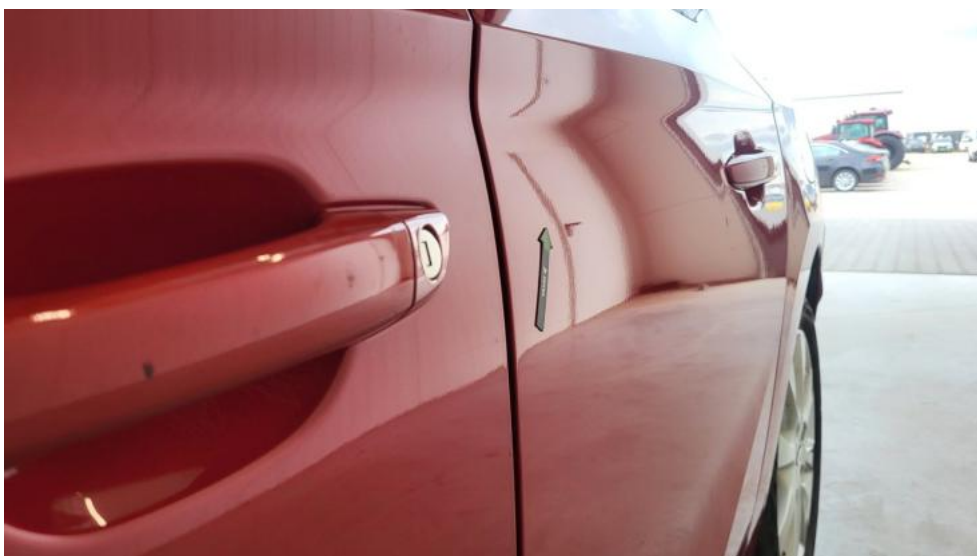
**Fot. 70.**

Drzwi tylne L - Wgniecenie/odkształcenie 2

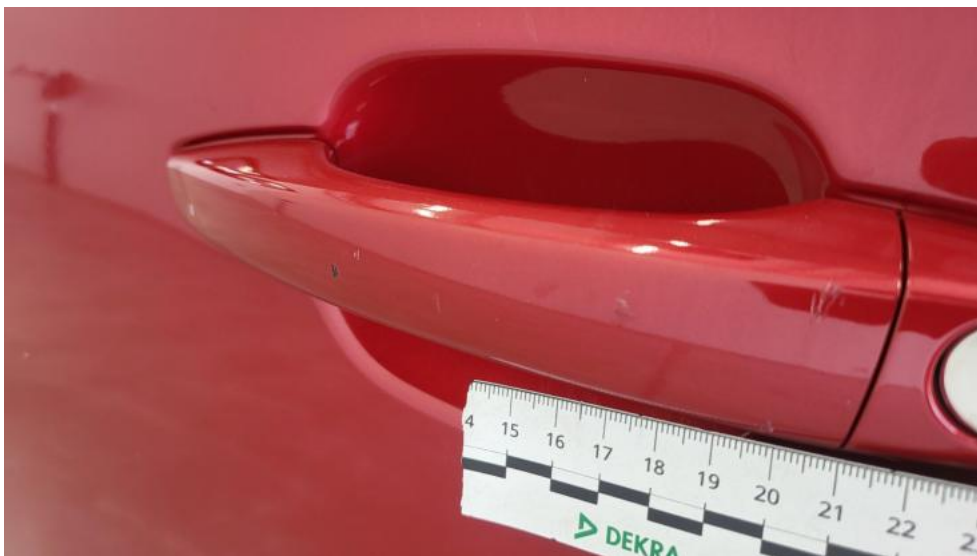
**Fot. 71.**

Klamka drzwi prz L - Rysa/odprysk 1

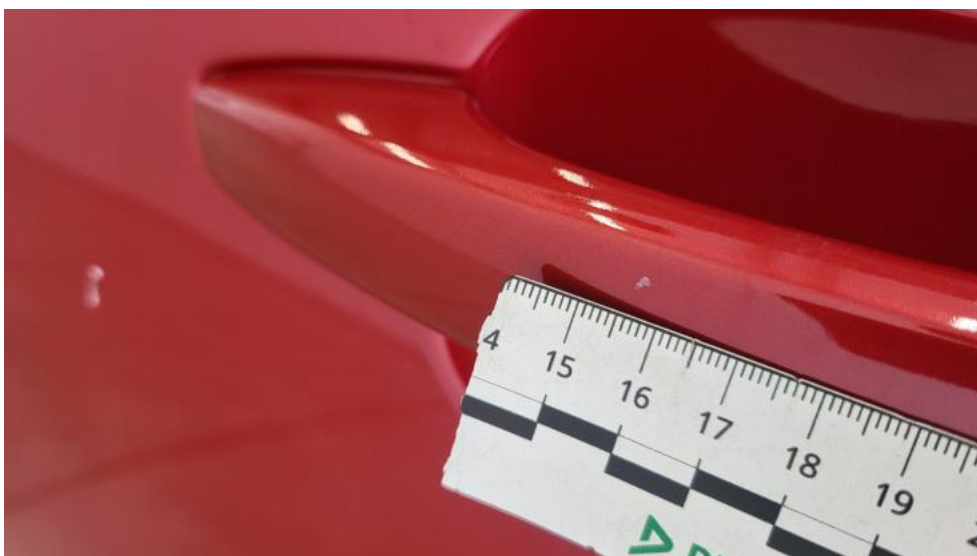
**Fot. 72.**

Klamka drzwi tyl L - Rysa/odprysk 1

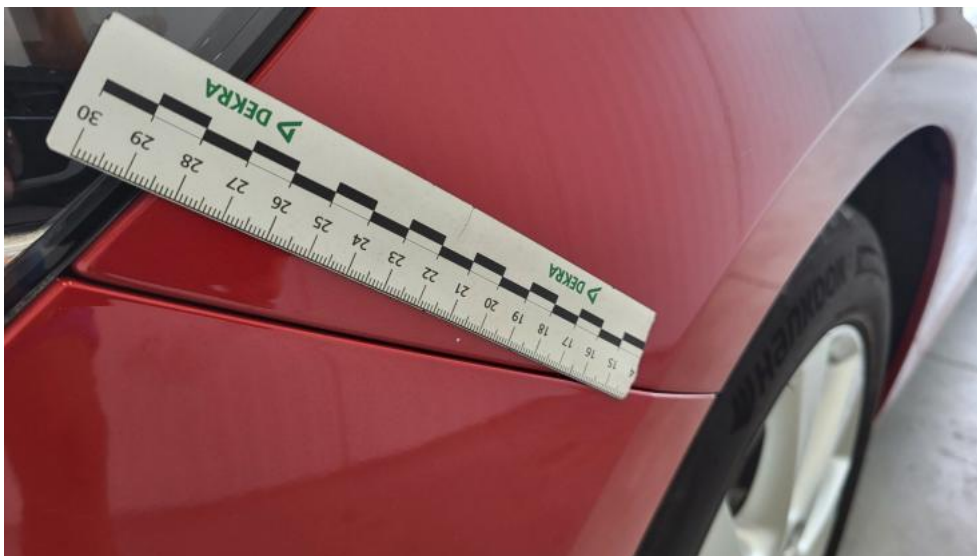
**Fot. 75.**

Błotnik przedni L - Rysa/odprysk 2

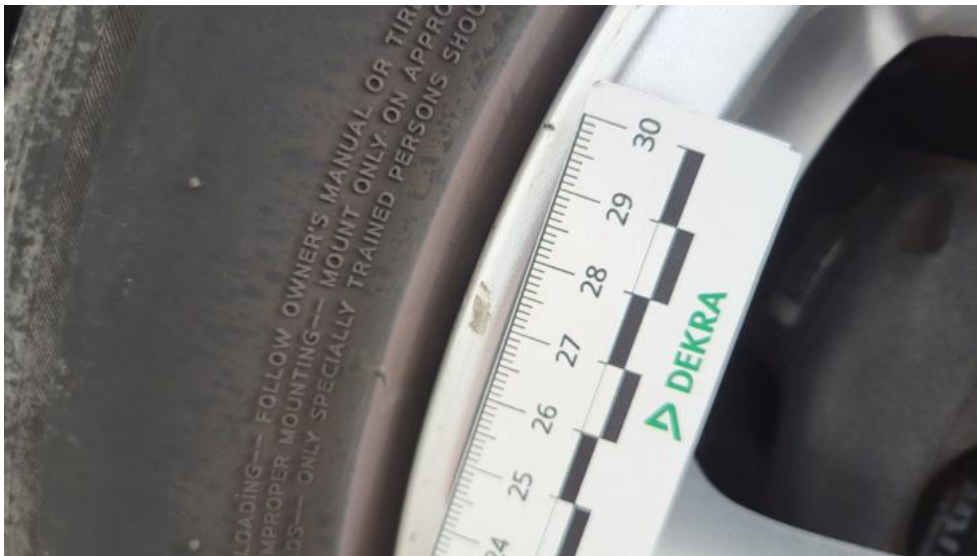
**Fot. 77.**

Felga Aluminiowa przednia L - Rysa/odprysk 1

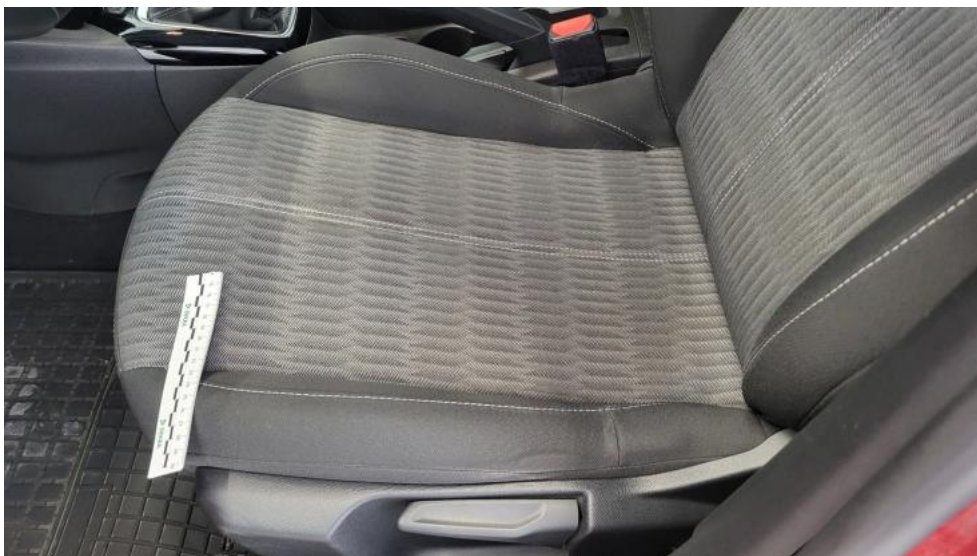
**Fot. 78.**

Fotel prz. lew. - Inne 1
