Nr zlecenia DEKRA: PKOL(W)/LODZ/91456/26/09/30  
Nr zlecenia/szkody: 21/036840  
Data zlecenia: 30-09-2026

| Producent | HYUNDAI |
| Typ/wersja | Elantra 1.6 Smart |
| Nr rejestracyjny | WZ236EF |

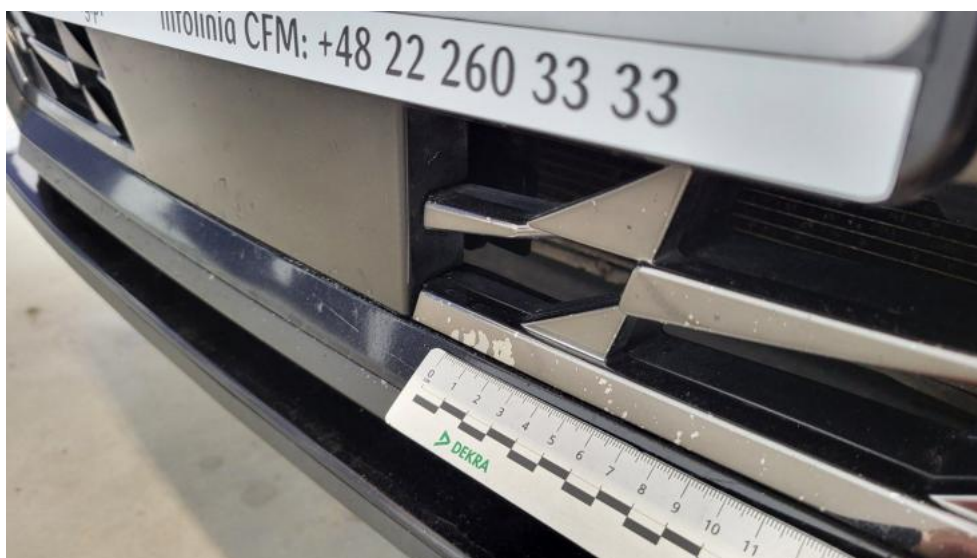
**Fot. 40.**

Krata zderzaka prz. - Rysa/odprysk 1

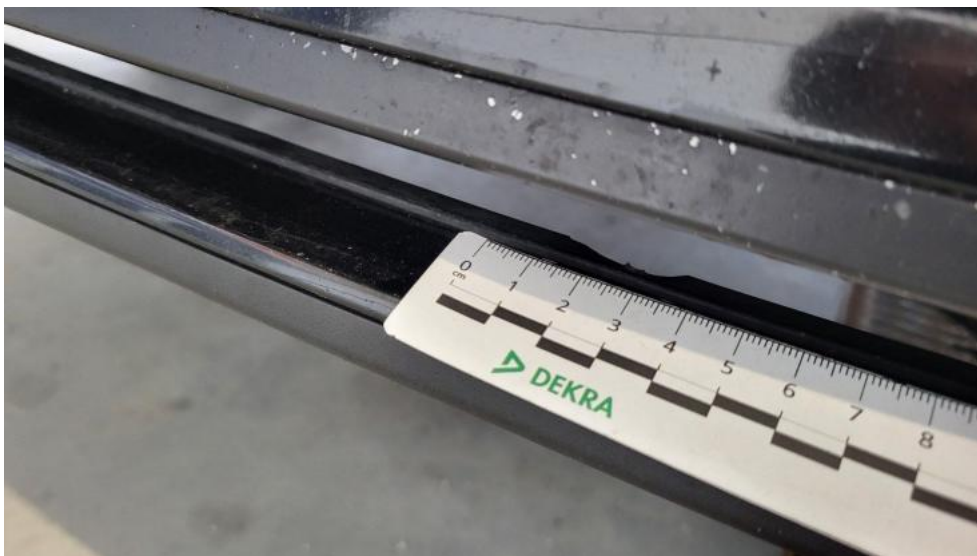
**Fot. 41.**

Krata zderzaka prz. - Pęknięcie/rozerwanie 1

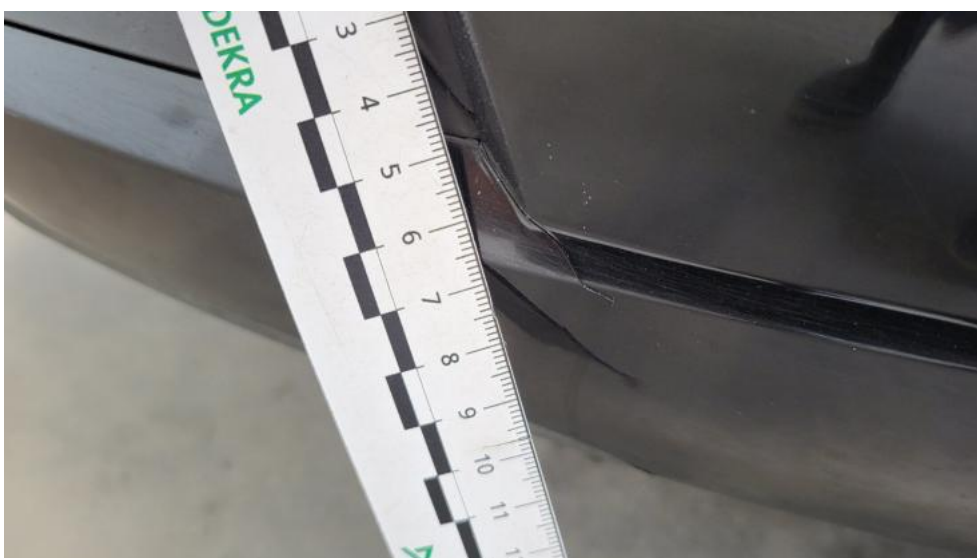
**Fot. 48.**

Zderzak - Pęknięcie/rozerwanie 1

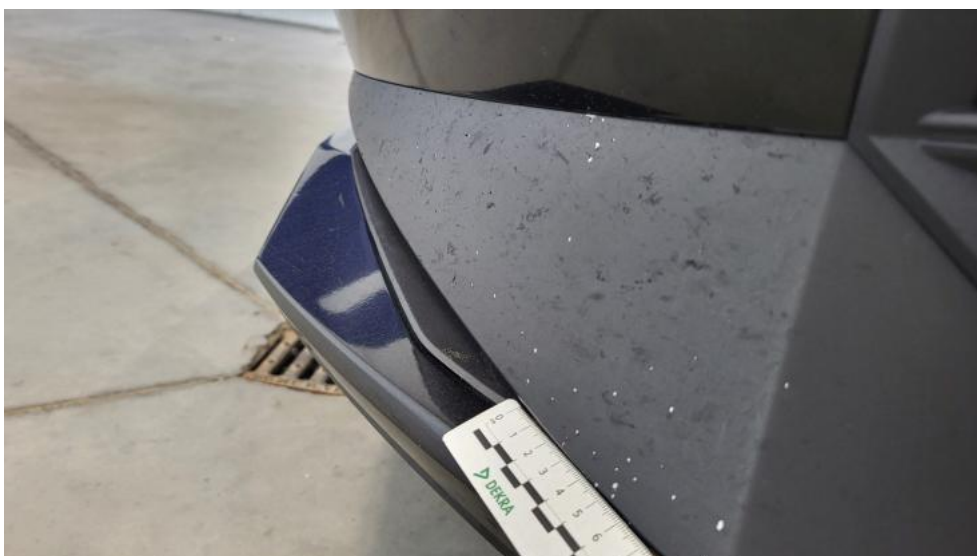
**Fot. 50.**  
Zderzak przedni cz L - Rysa/odprysk 1

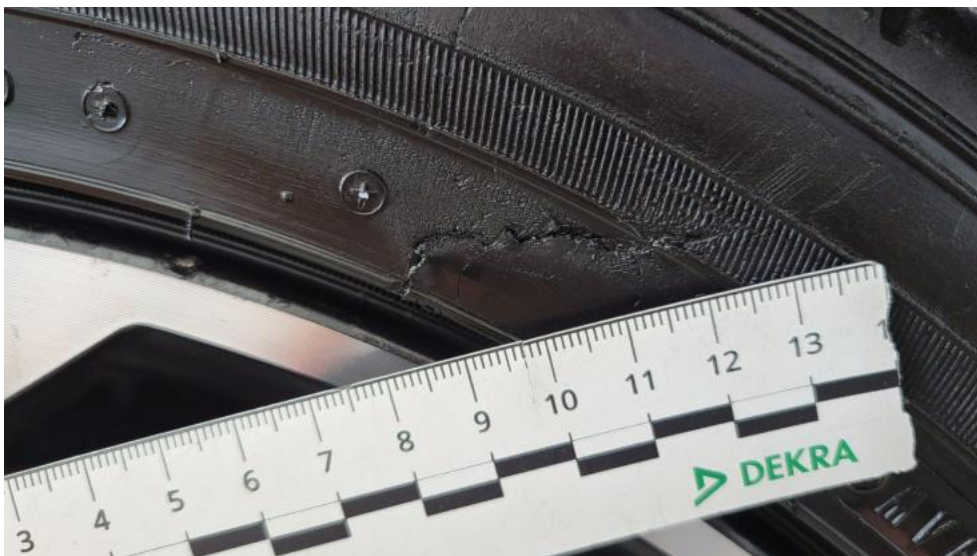
**Fot. 53.**

Opona przednia P - Pęknięcie/rozerwanie 1

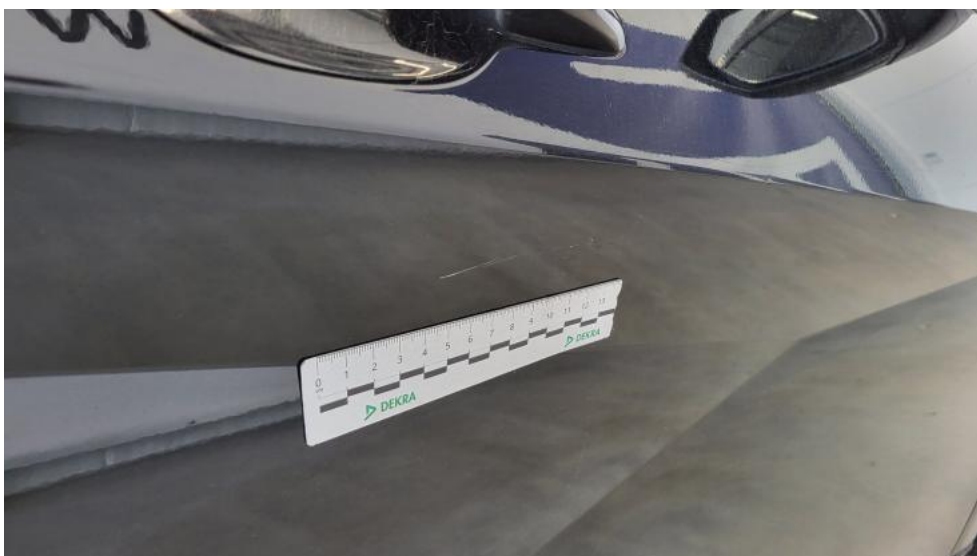
**Fot. 54.**

Drzwi przednie P - Rysa/odprysk 1

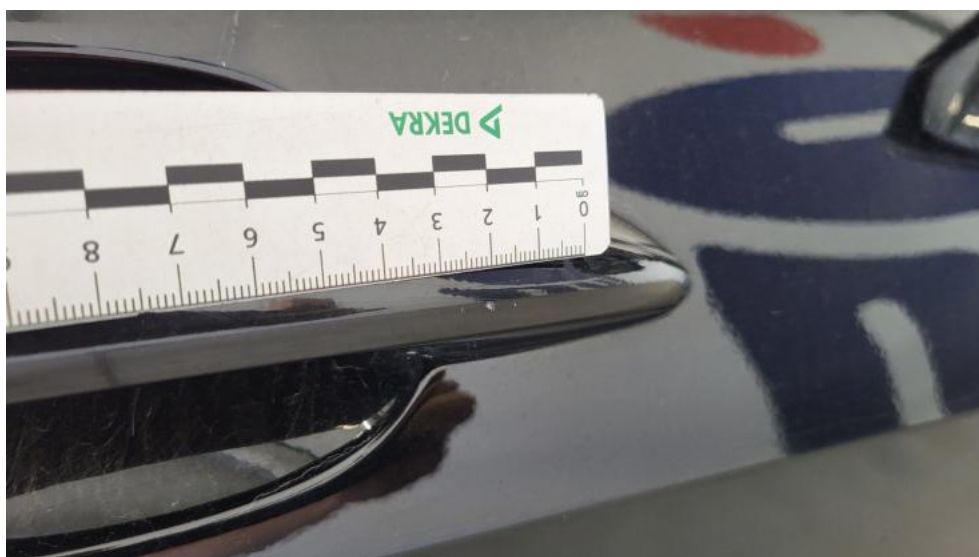
**Fot. 59.**

Klamka drzwi prz P - Rysa/odprysk 1

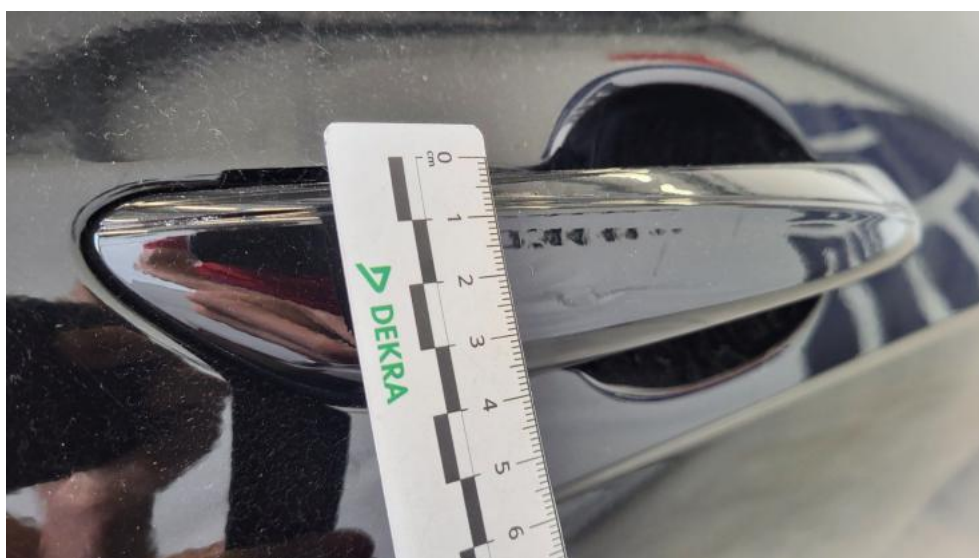
**Fot. 60.**

Klamka drzwi tyl P - Rysa/odprysk 1

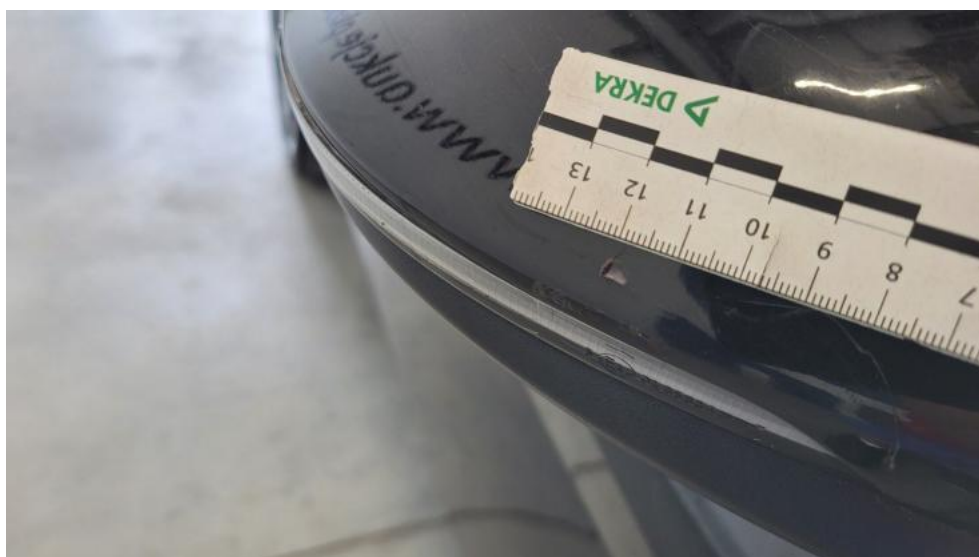
**Fot. 61.**

Lusterko zew P - Rysa/odprysk 1

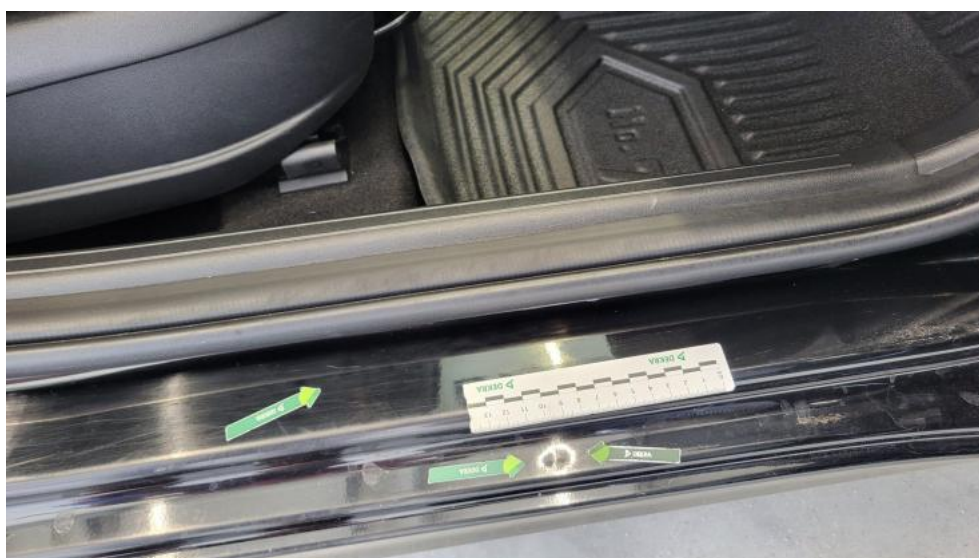
**Fot. 62.**

Próg P - Wgniecenie/odkształcenie 1

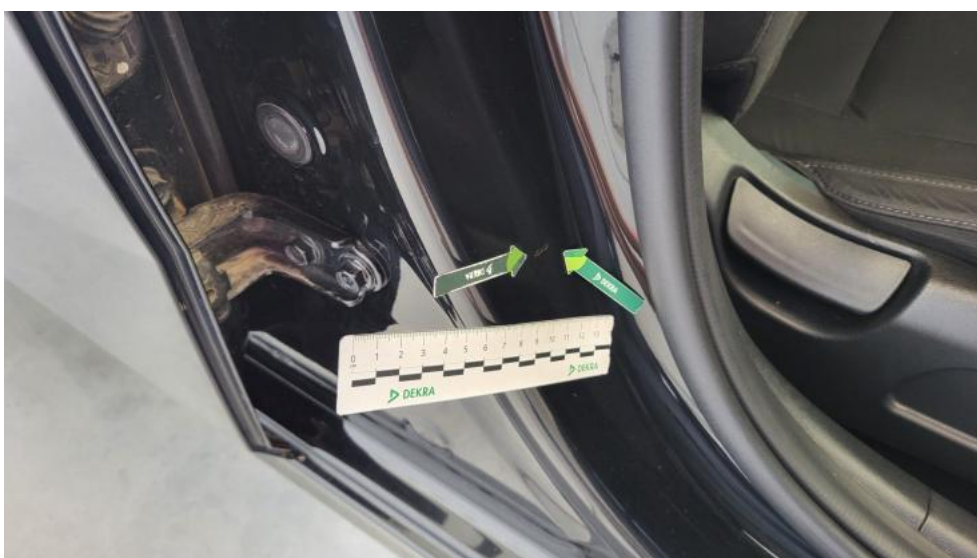
**Fot. 64.**  
Słupek środkowy P - Wgniecenie/odkształcenie 1

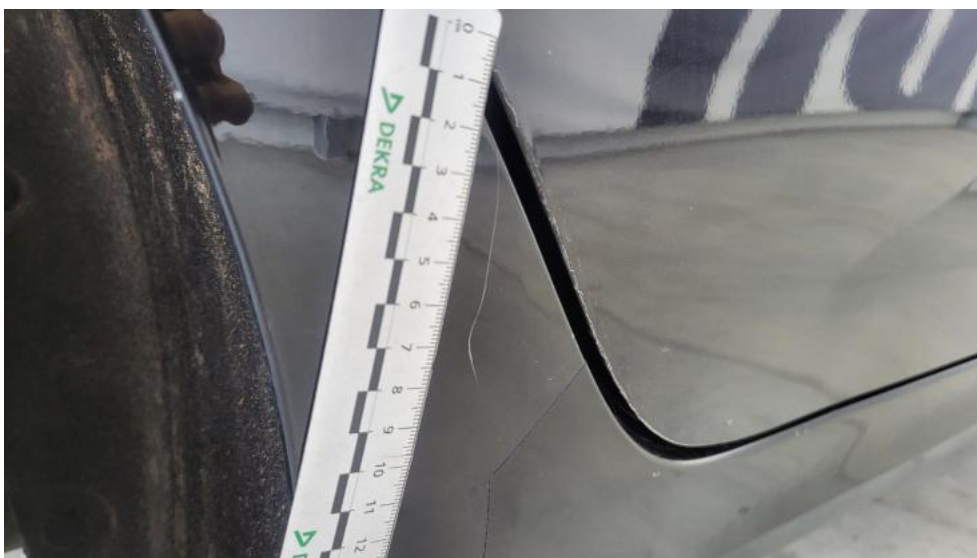
**Fot. 66.**

Łotnik tylny P / Ściana boczna P - Rysa/odprysk 1

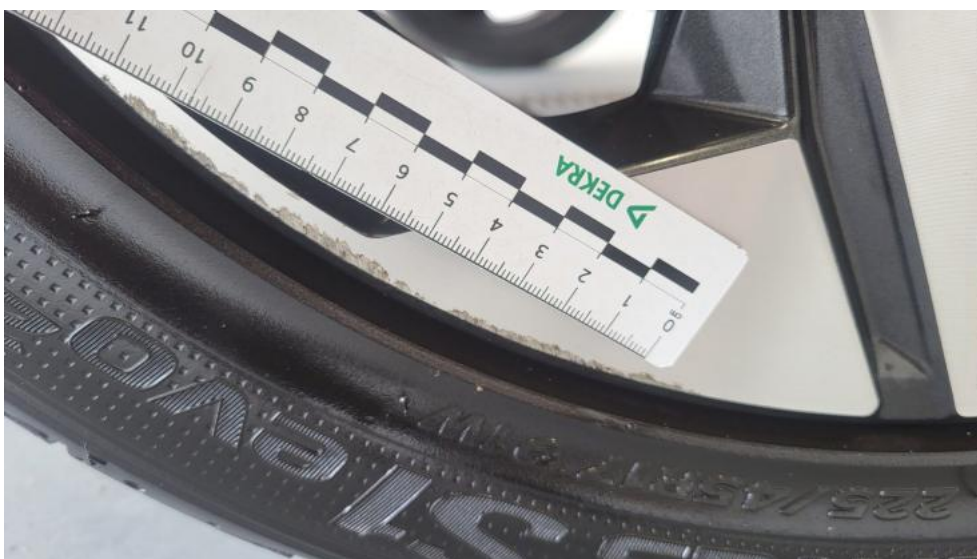
**Fot. 69.**

Felga aluminiowa tylna P - Rysa/odprysk 1

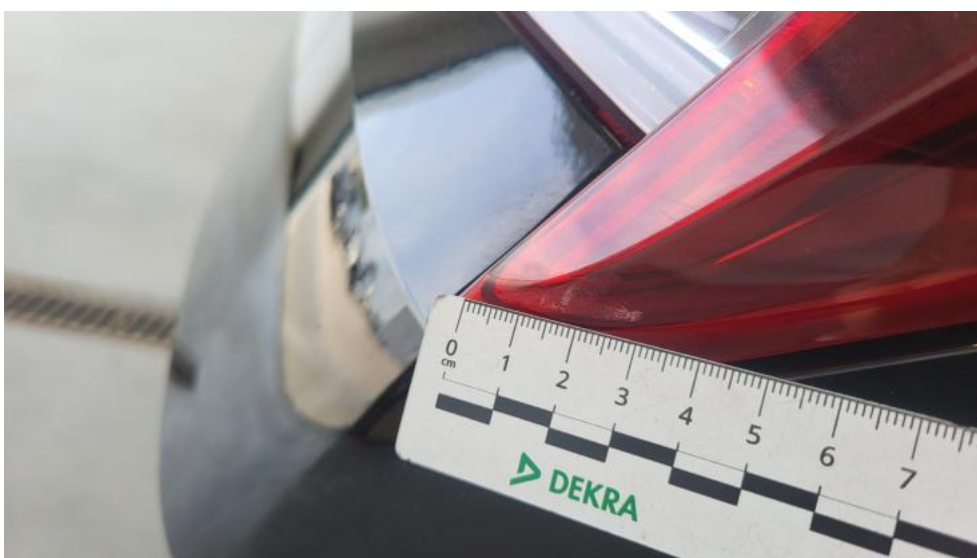
**Fot. 70.**

Lampa tylna zew P - Rysa/odprysk 1

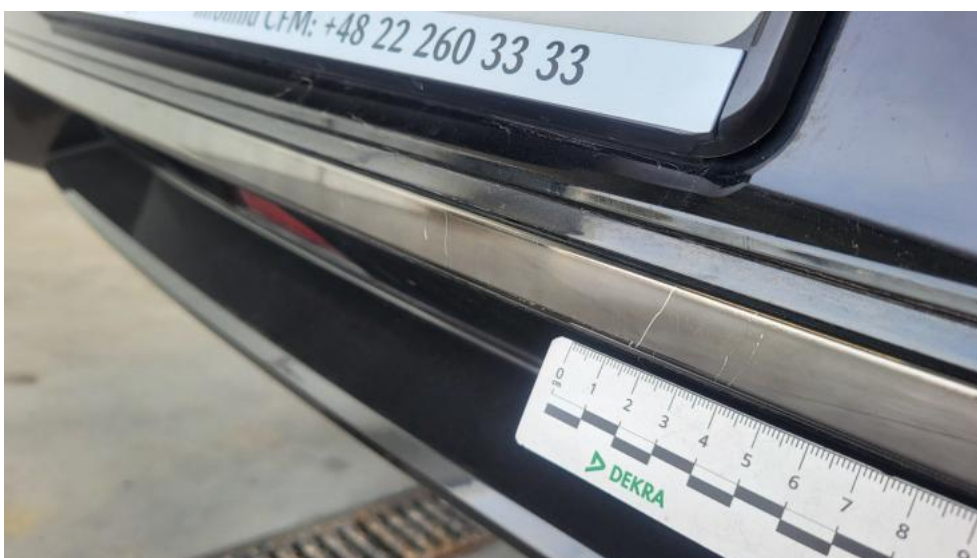
**Fot. 72.**

Listwa śr zderzaka tylnego - Rysa/odprysk 2

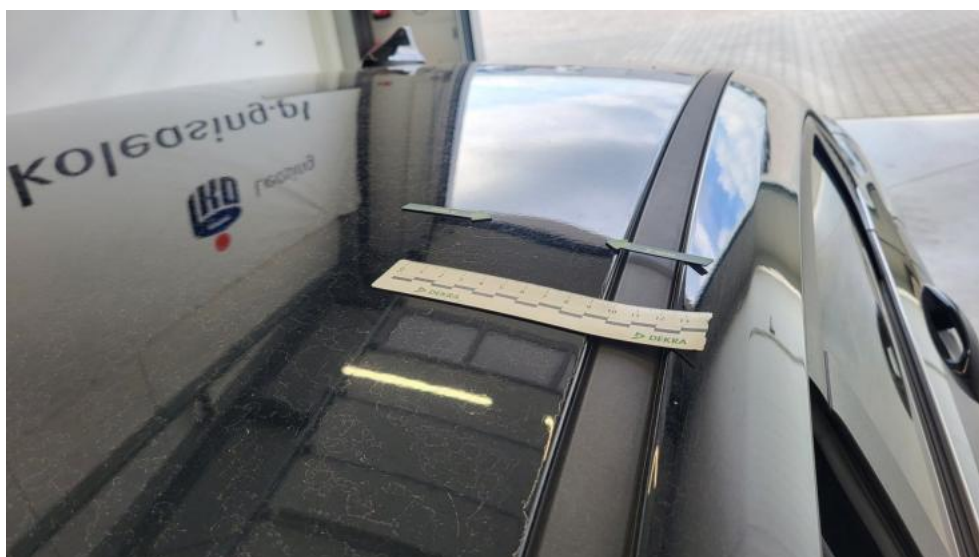
**Fot. 77.**

Dach - Wgniecenie/odkształcenie 1

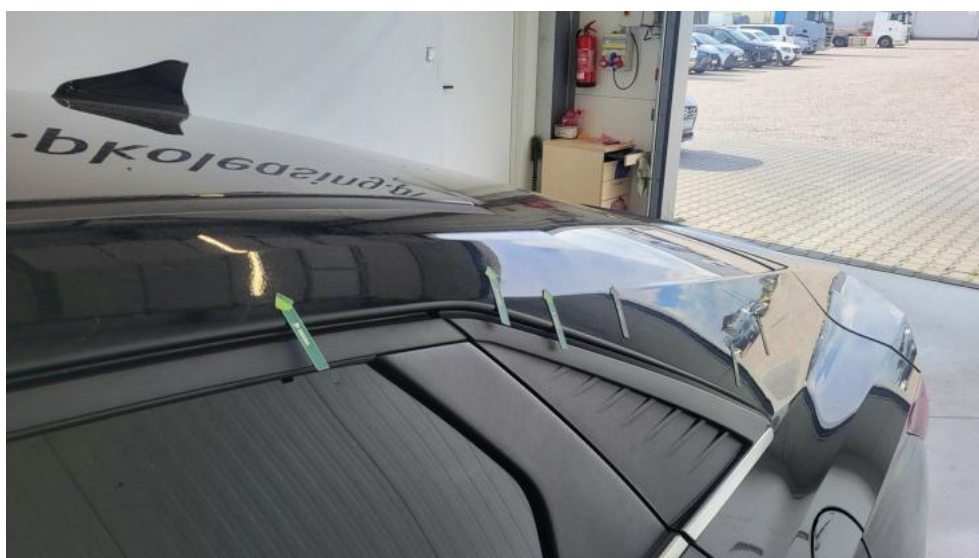
**Fot. 78.**

Łotnik tylny L / Ściana boczna L - Wgniecenie/odkształcenie 1

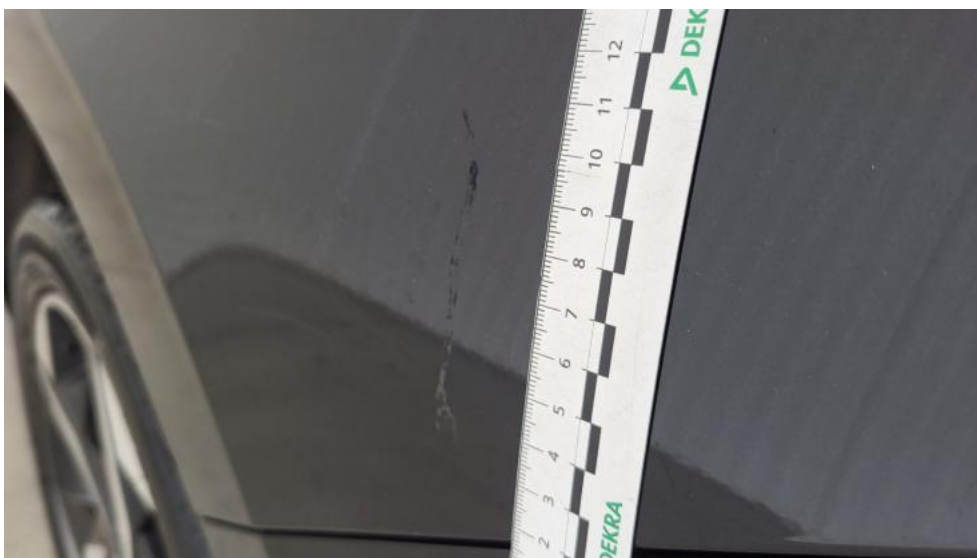
**Fot. 80.**

Błotnik tylny L / Ściana boczna L - Inne 1

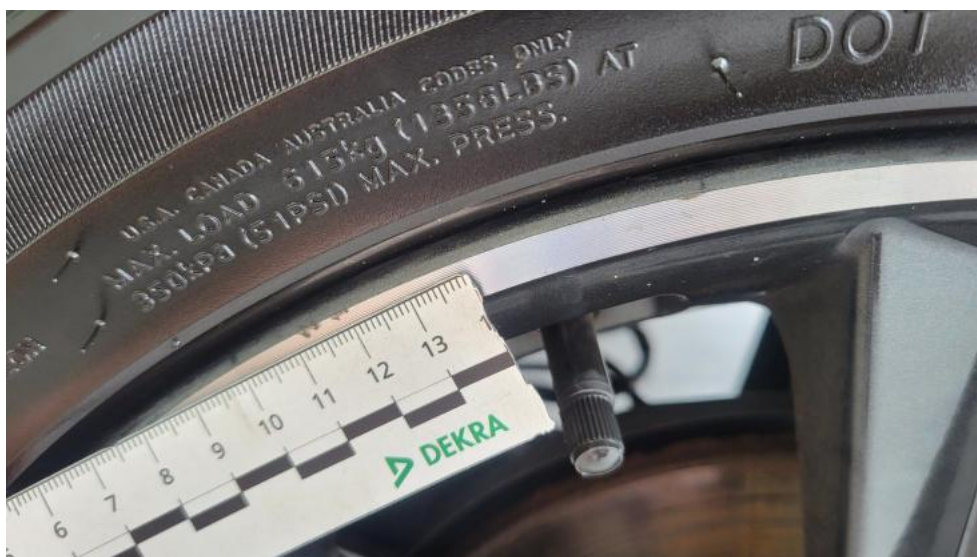
**Fot. 81.**

Felga aluminiowa tylna L - Rysa/odprysk 1

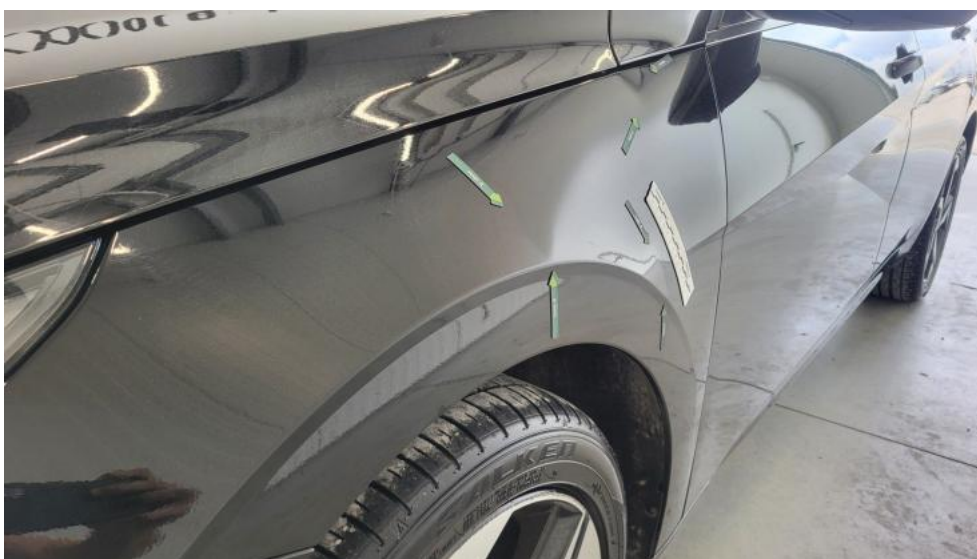
**Fot. 95.**

Błotnik przedni L - Wgniecenie/odkształcenie 1

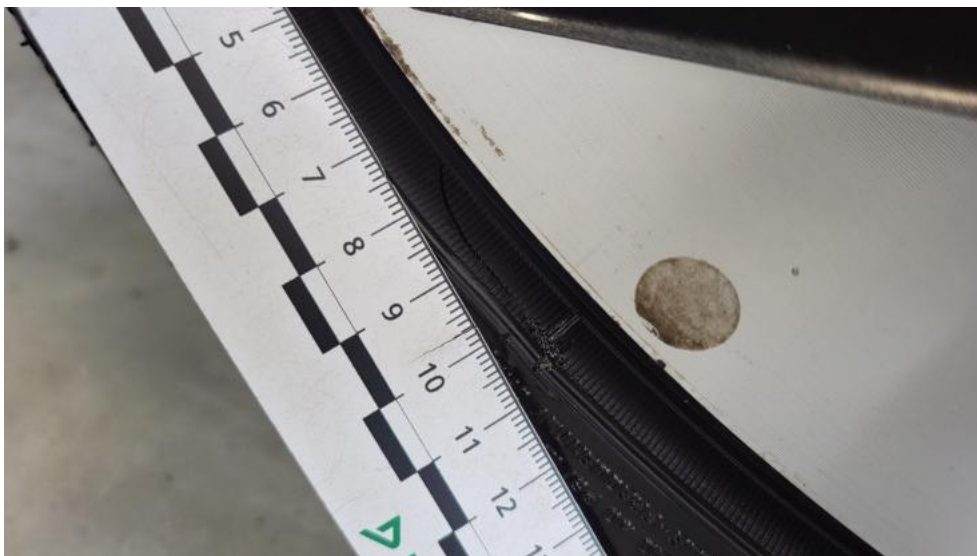
**Fot. 97.**

Opona przednia L - Pęknięcie/rozerwanie 1

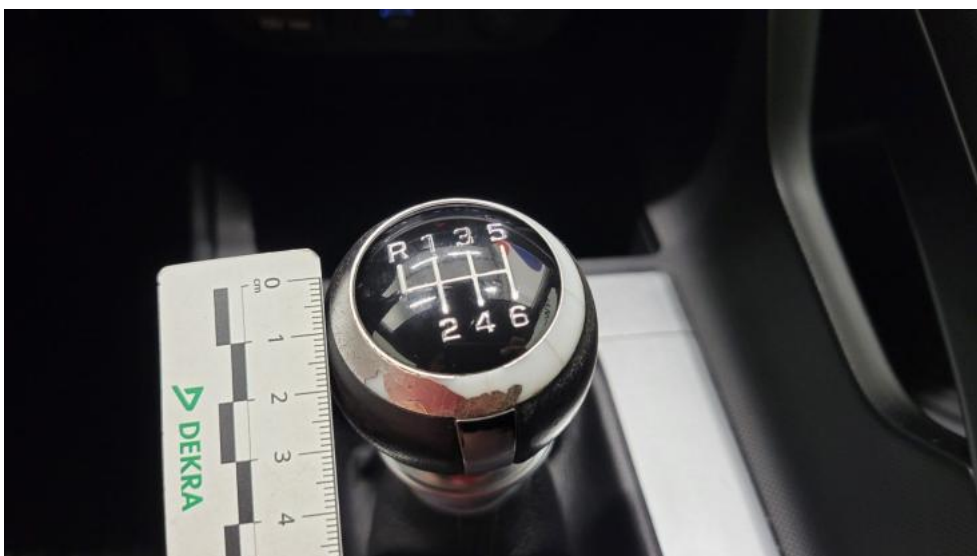
**Fot. 98.**

Gałka dźwigni zmiany biegów - Pęknięcie/rozerwanie 1

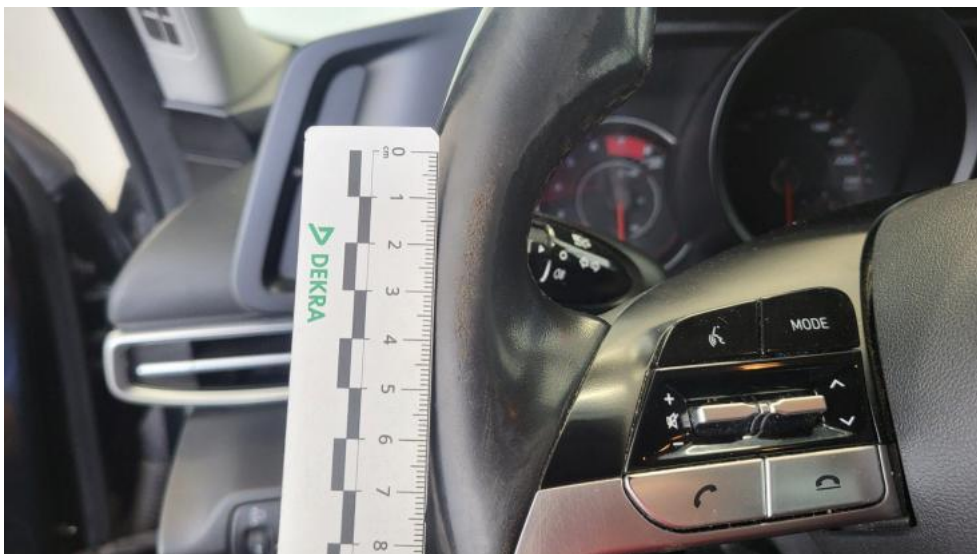
**Fot. 99.**

Koło kierownicy - Rysa/odprysk 1

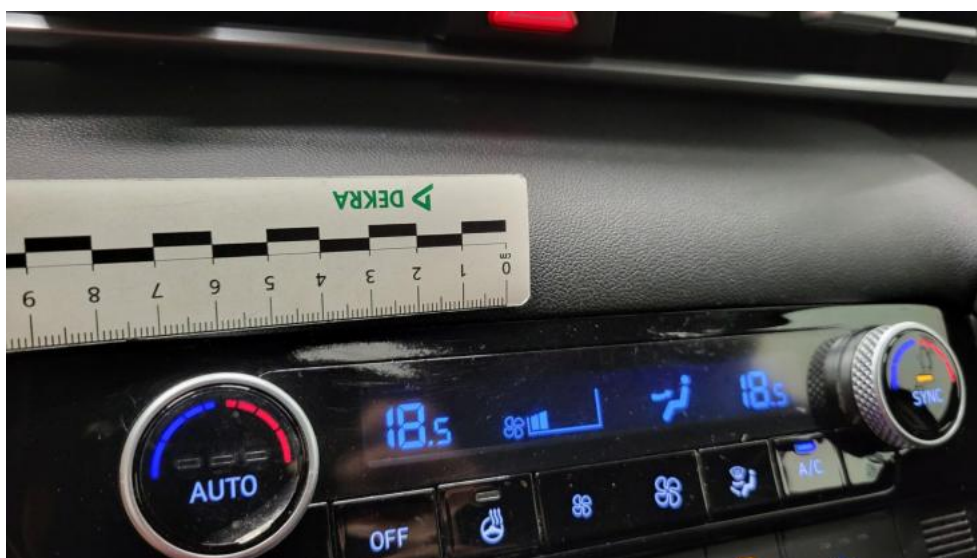
**Fot. 100.**

Konsola środkowa - Rysa/odprysk 1

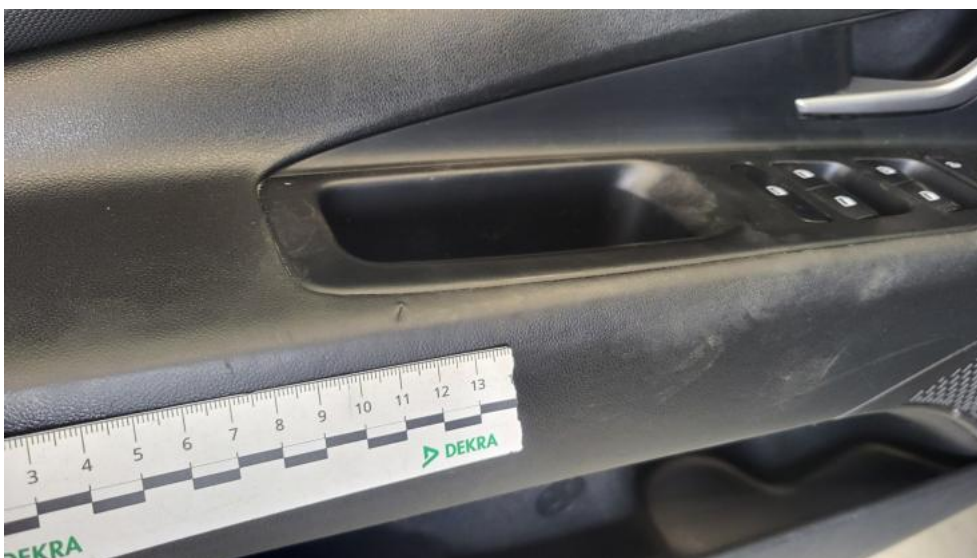
**Fot. 108.**  
Tapicerka drzwi przednich L - Pęknięcie/rozerwanie 1

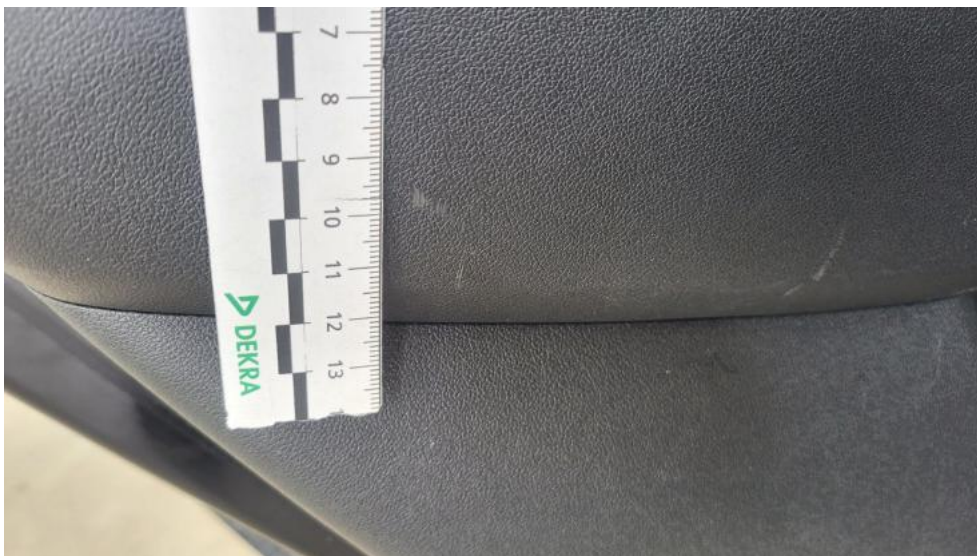
**Fot. 109.**

Tapicerka drzwi tylnych L - Rysa/odprysk 1

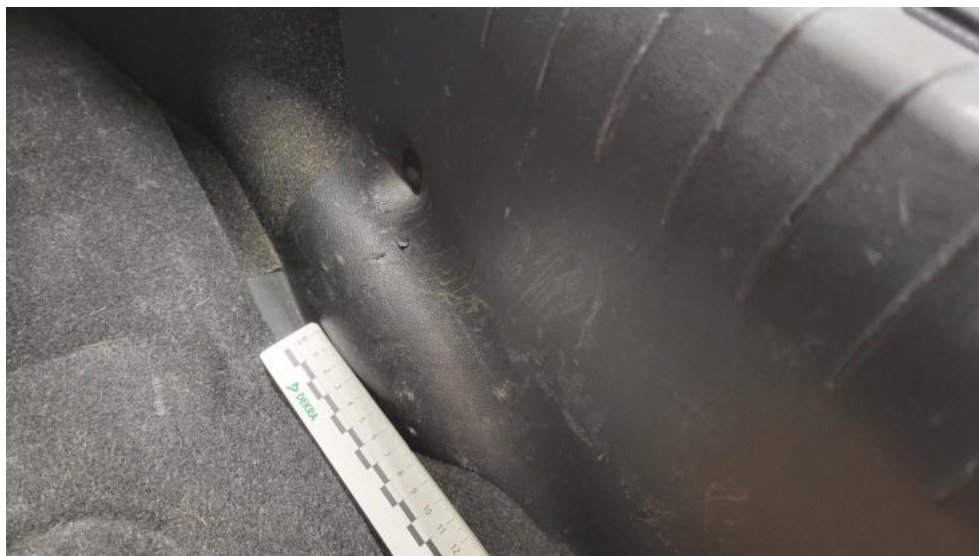
**Fot. 115.**

Wykładzina przestrzeni bagażowej - Rysa/odprysk 2
