DEKRA's commission No. : PKOL(W)/LODZ/51769/26/06/03  
 commission/ damage No. : 22/013452  
 Date of commission: 03-06-2026

**DEKRA Poland - Headquarters**  
 02-673 Warszawa, ul. Konstruktorska 12A

Group of objects (Eurotax)	cars
EC code (Eurotax)	0144571
Manufacturer	MERCEDES-BENZ
Model	E Klasa [W 213] 20-23
Type / version	E 220 d
Body type	sedan
Number of doors / seats	4/5
Curb weight [kg]	1750
Gross vehicle weight [kg]	2410
Wheelbase 1/2	2939
Engine type	Automatic ignition
Pollution reduction system	KSC
Engine capacity [ccm]	1950
Engine Power [hp/kW]	195/143
Gearbox	automatic
Registration /record No.	W0PASAM
VIN / serial number	W1K2130041A897232
Date of first registration	09-11-2020
Date of next. tech. test	17-10-2026
Year of manufacture	2020 (year has been verified with the manufacturer's base)
Readout [km]	143 899 (read)
Body color / type of coating	black/double-layered, metallized

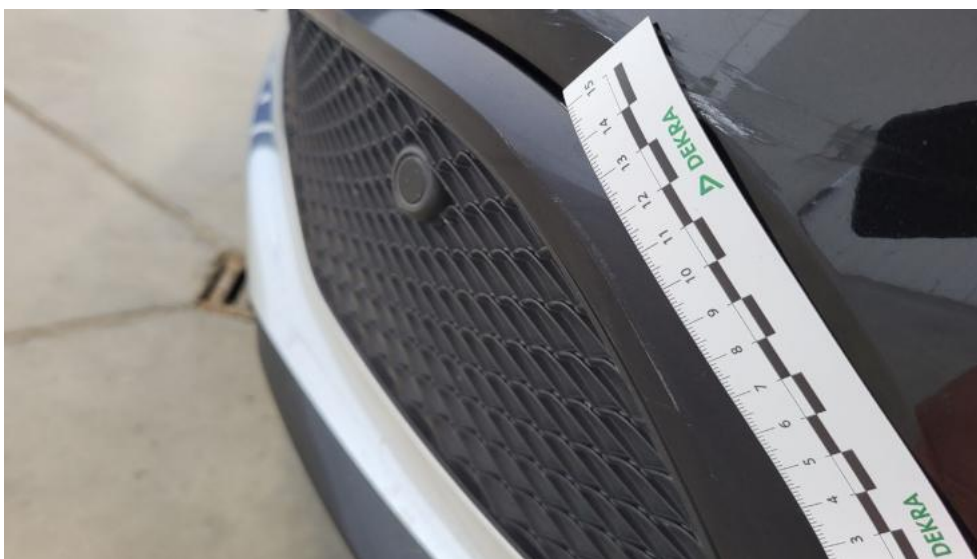
**Photo 41.**  
Kratka/zaślepka halogenu L - Rysa/odprysk 1

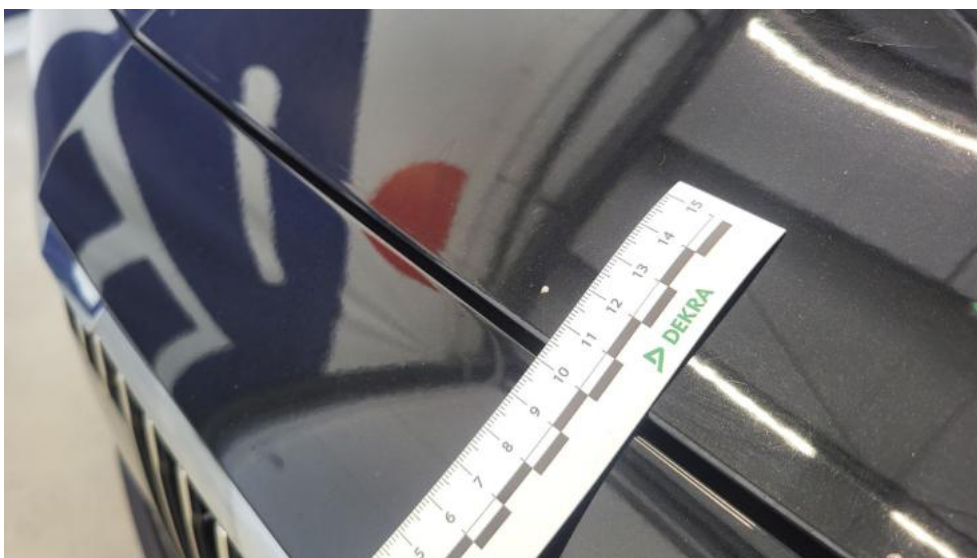
**Photo 42.**  
Pokrywa komory silnika - Rysa/odprysk 1

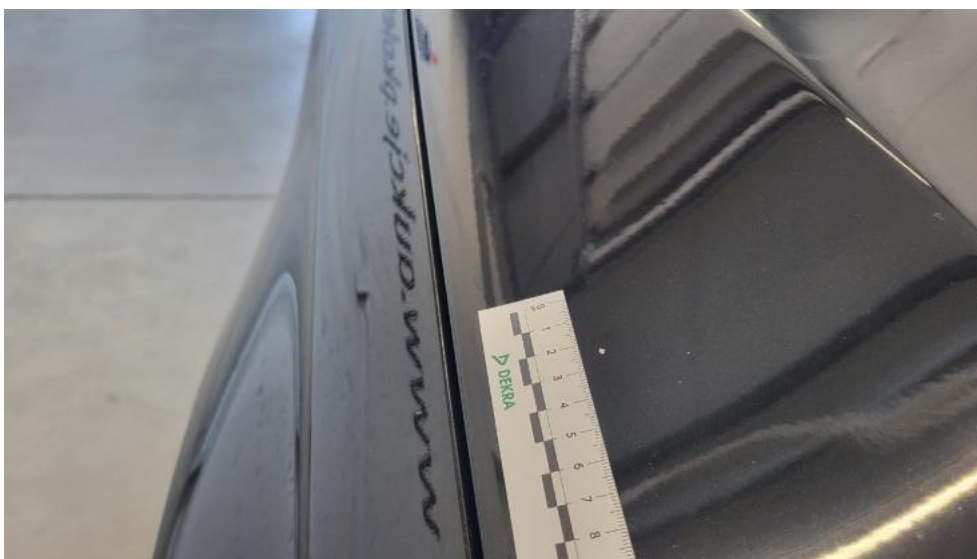
**Photo 43.**  
Pokrywa komory silnika - Rysa/odprysk 2

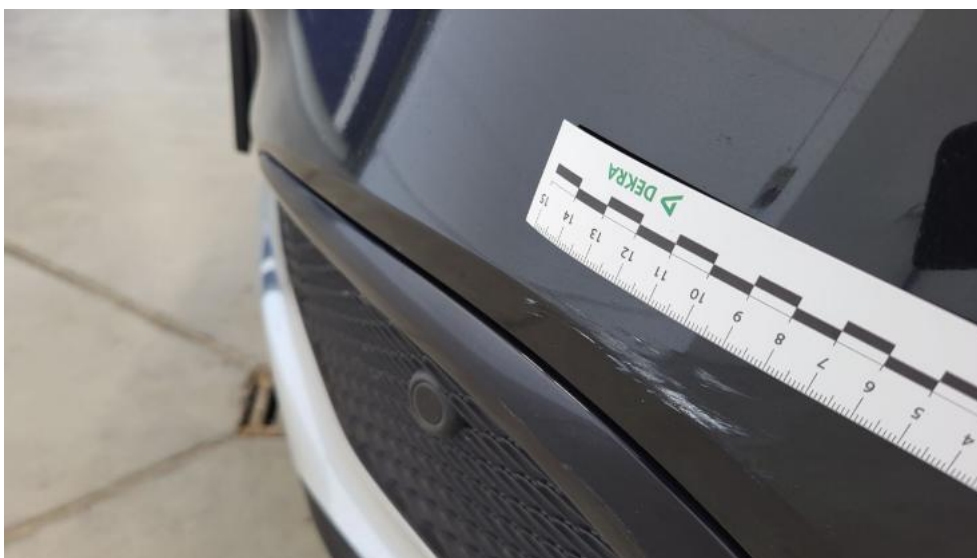
**Photo 44.**  
Zderzak - Rysa/odprysk 1

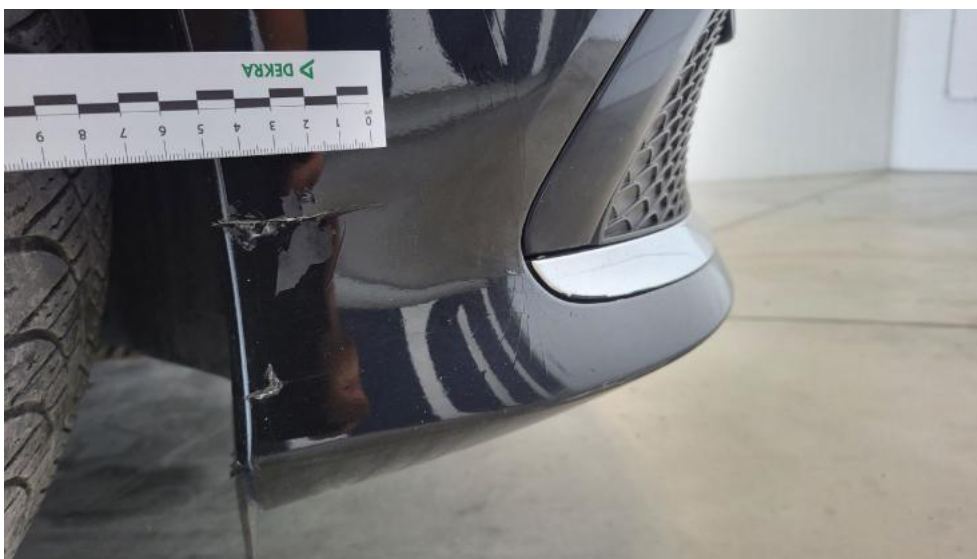
**Photo 45.**  
Zderzak - Wgniecenie/odkształcenie 1

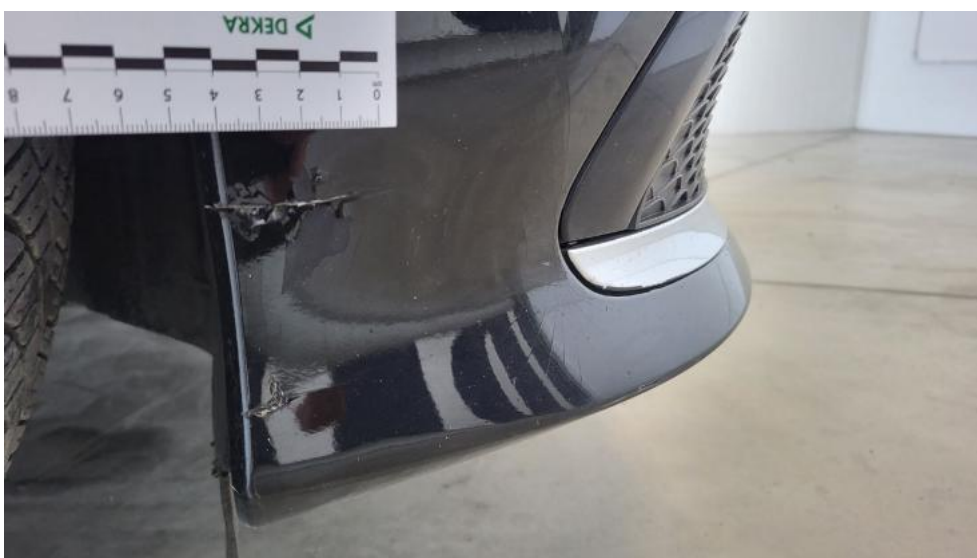
**Photo 46.**  
Zderzak - Pęknięcie/rozerwanie 1

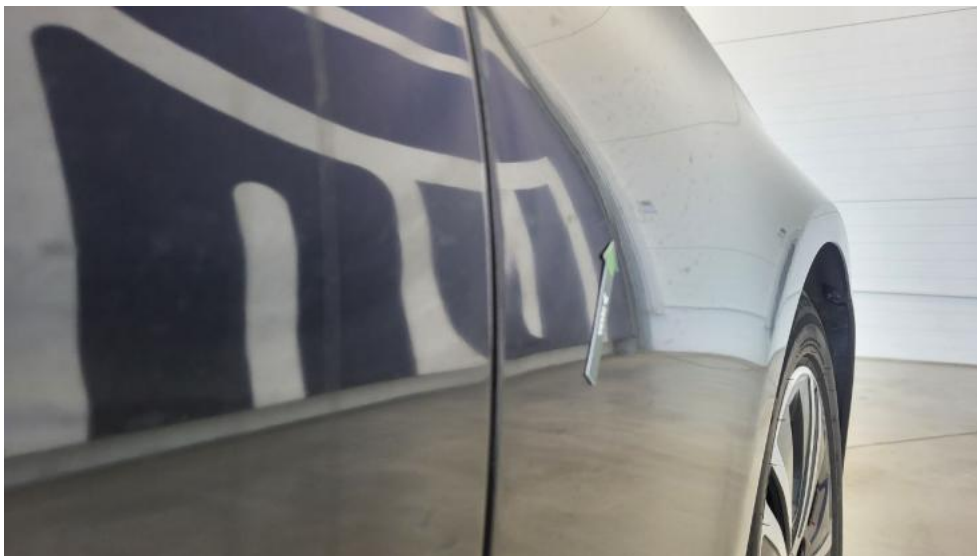
**Photo 47.**  
Błotnik przedni P - Wgniecenie/odkształcenie 1

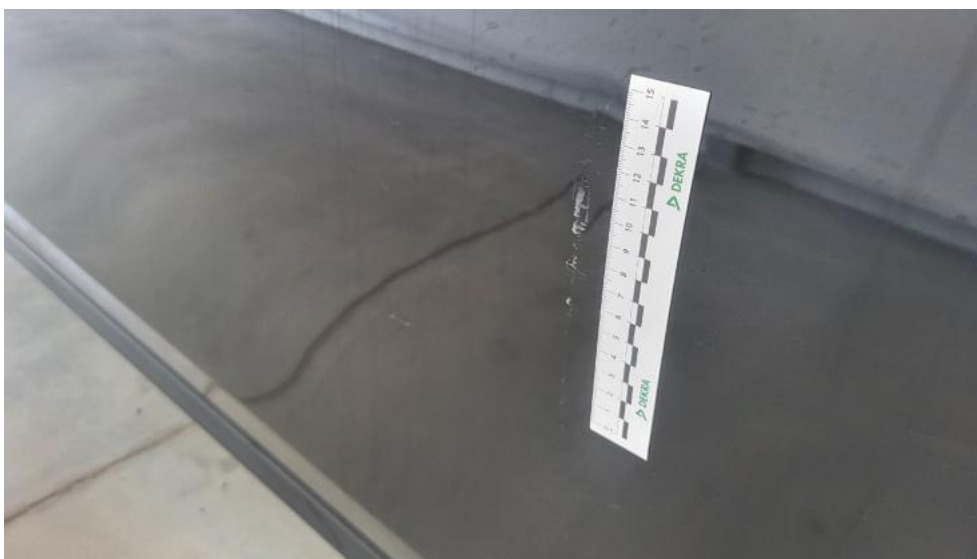
**Photo 49.**

Drzwi przednie P - Rysa/odprysk 1

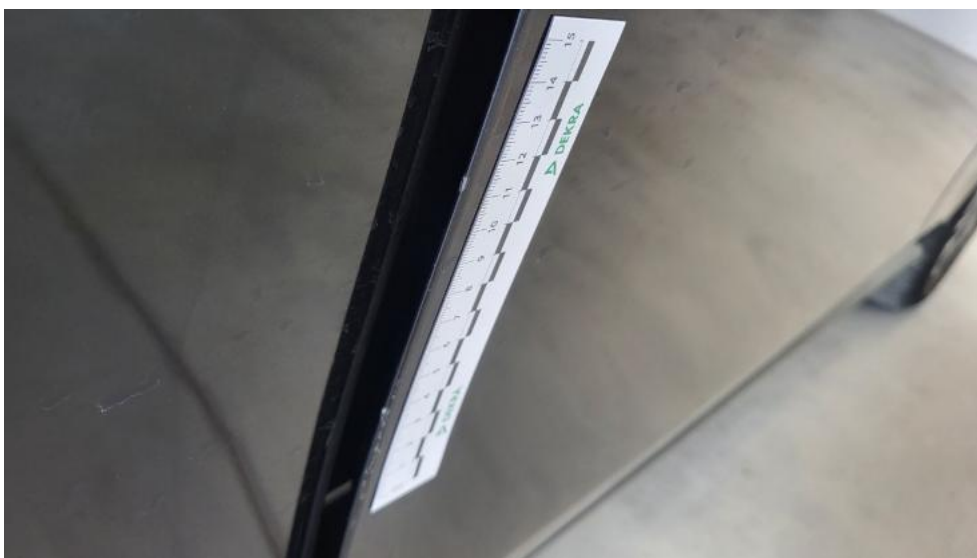
**Photo 50.**

Drzwi przednie P - Rysa/odprysk 2

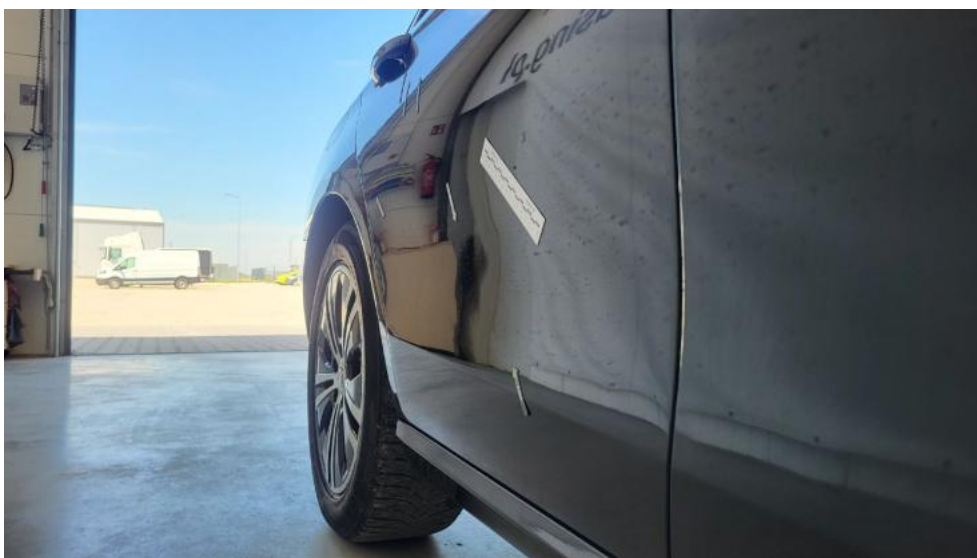
**Photo 52.**  
Drzwi tylne P - Wgniecenie/odkształcenie 1

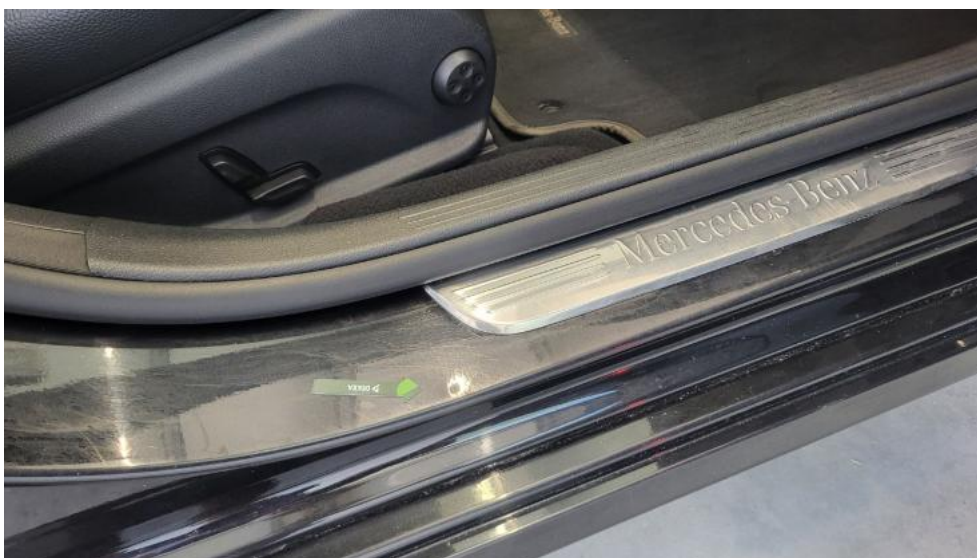
**Photo 54.**  
Próg P - Wgniecenie/odkształcenie 1

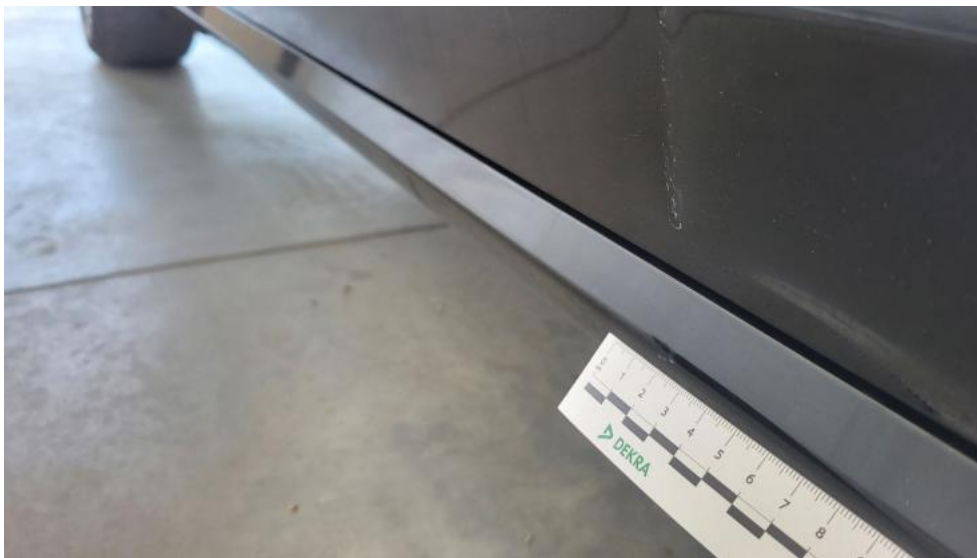
**Photo 55.**  
Próg P - Wgniecenie/odkształcenie 2

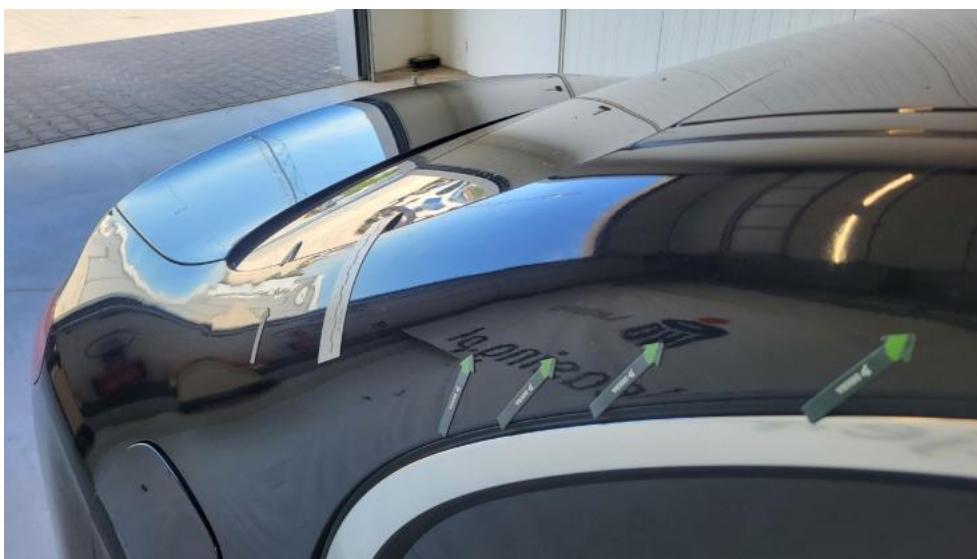
**Photo 57.**  
Błotnik tylny P / Ściana boczna P - Wgniecenie/odkształcenie 1

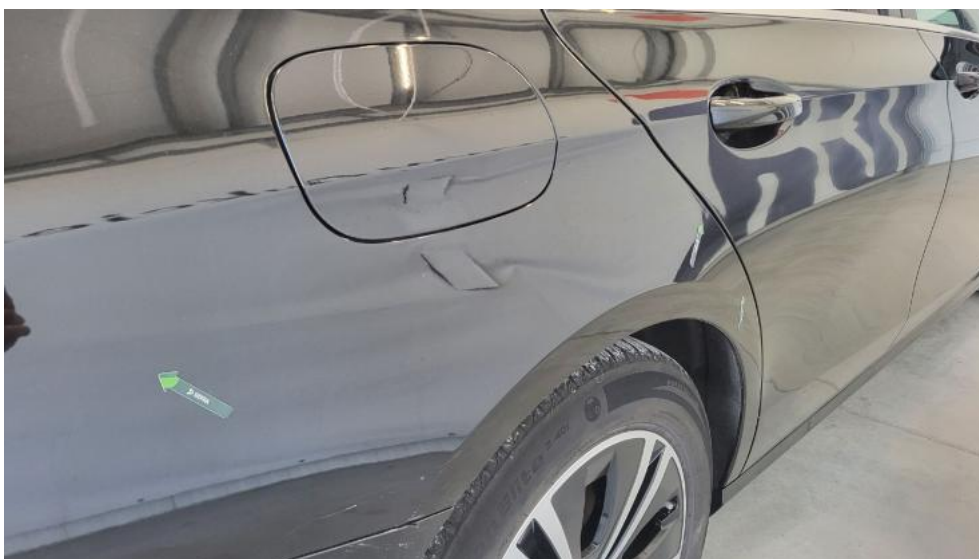
**Photo 59.**  
Błotnik tylny P / Ściana boczna P() - Wgniecenie/odkształcenie 3

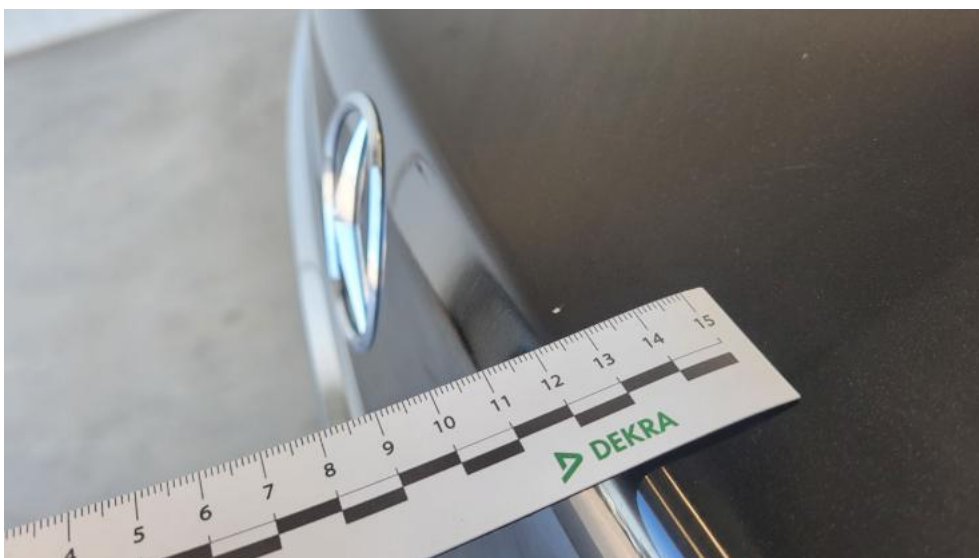
**Photo 60.**  
Pokrywy bagażnika - Rysa/odprysk 1

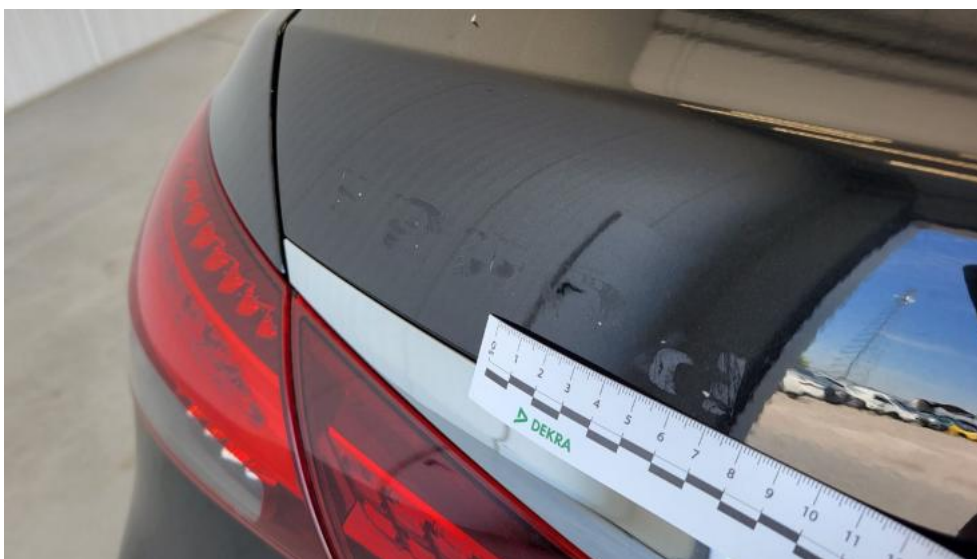
**Photo 61.**  
Pokrywy bagażnika - Inne 1

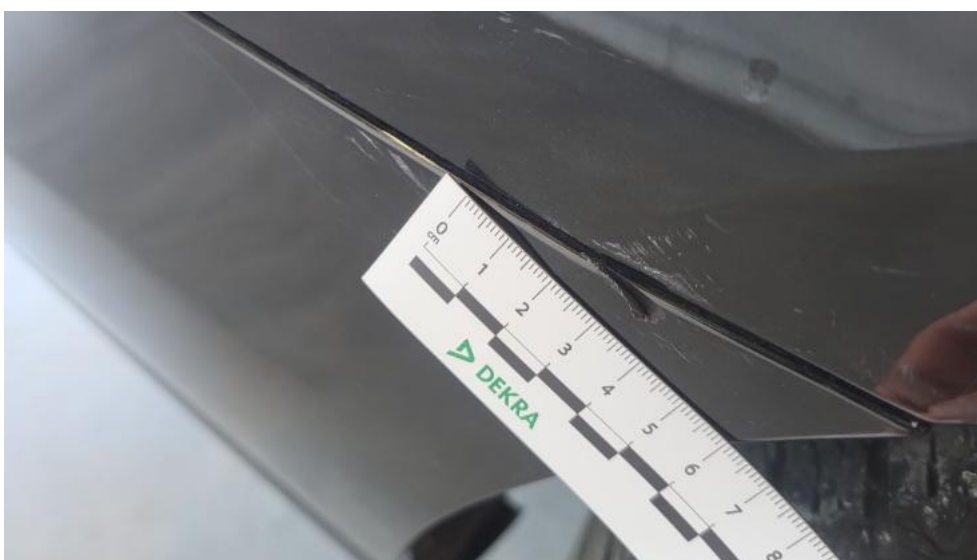
**Photo 64.**  
Zderzak tylny - Pęknięcie/rozerwanie 1

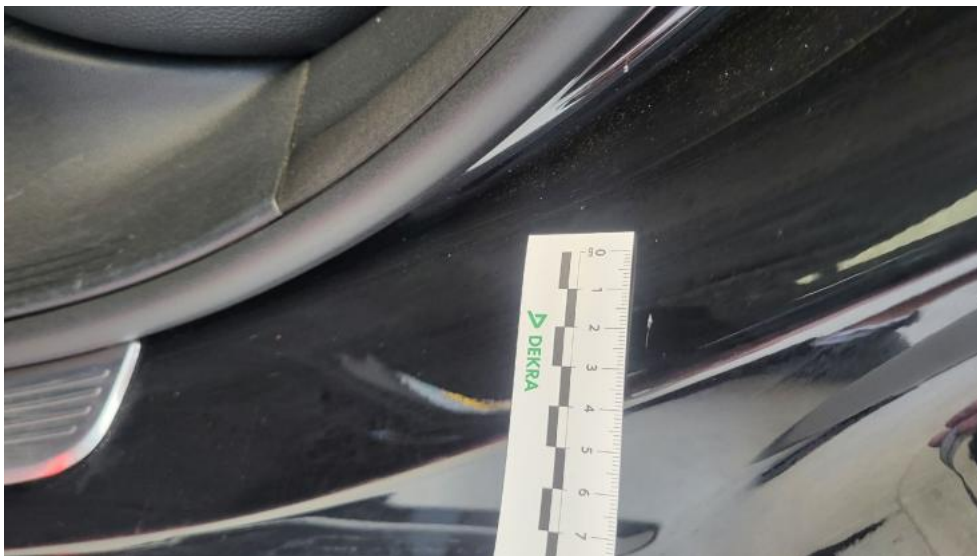
**Photo 65.**  
Błotnik tylny L / Ściana boczna L - Rysa/odprysk 1

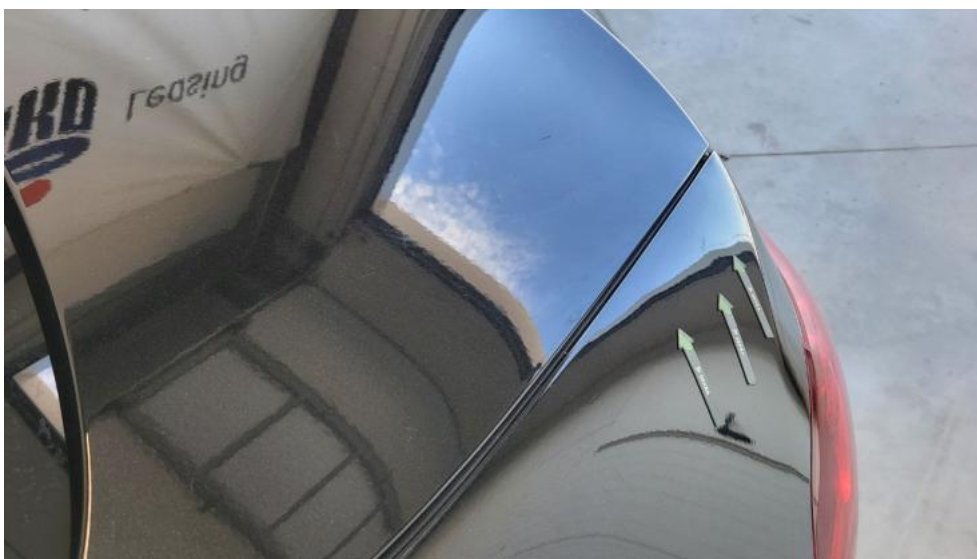
**Photo 67.**  
Błotnik tylny L / Ściana boczna L - Wgniecenie/odkształcenie 2

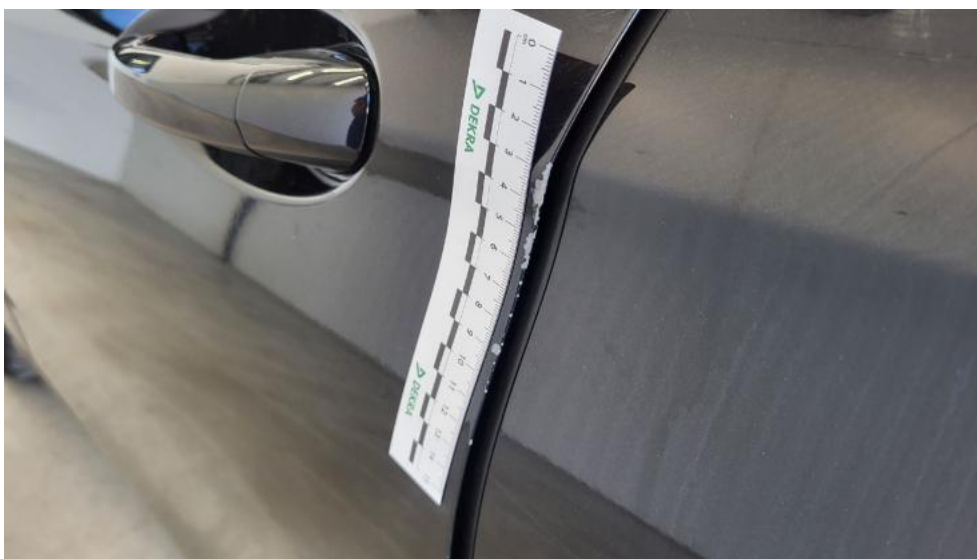
**Photo 69.**

Drzwi przed L - Rysa/odprysk 1

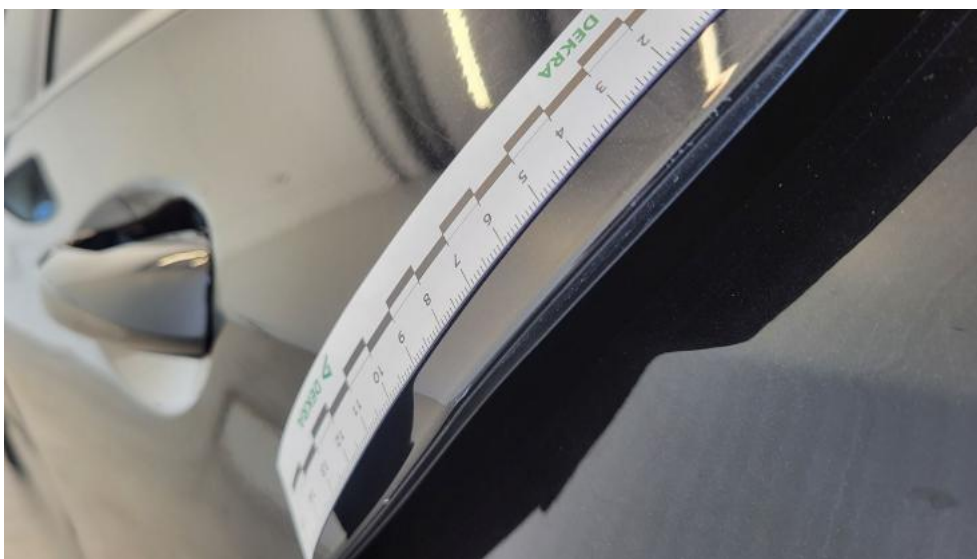
**Photo 71.**  
Drzwi tylne L - Rysa/odprysk 1

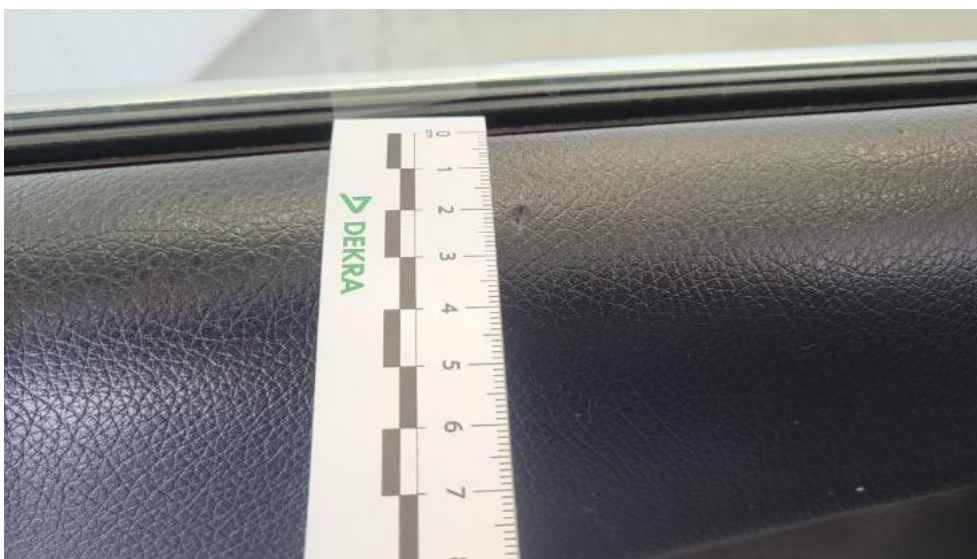
**Photo 81.**

Tapicerka drzwi przednich L - Wgniecenie/odkształcenie 1

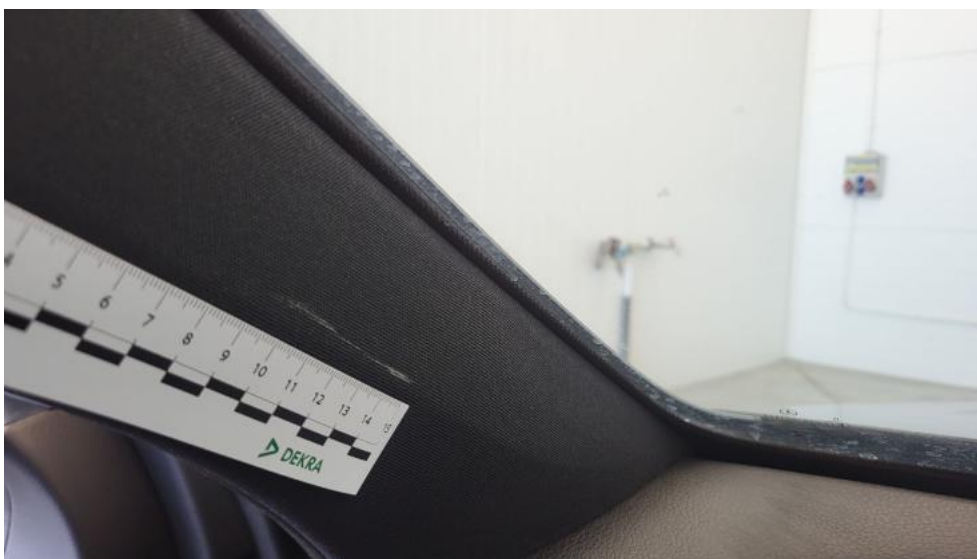
**Photo 83.**  
Wykładzina(y) słupka przedniego L - Inne 1

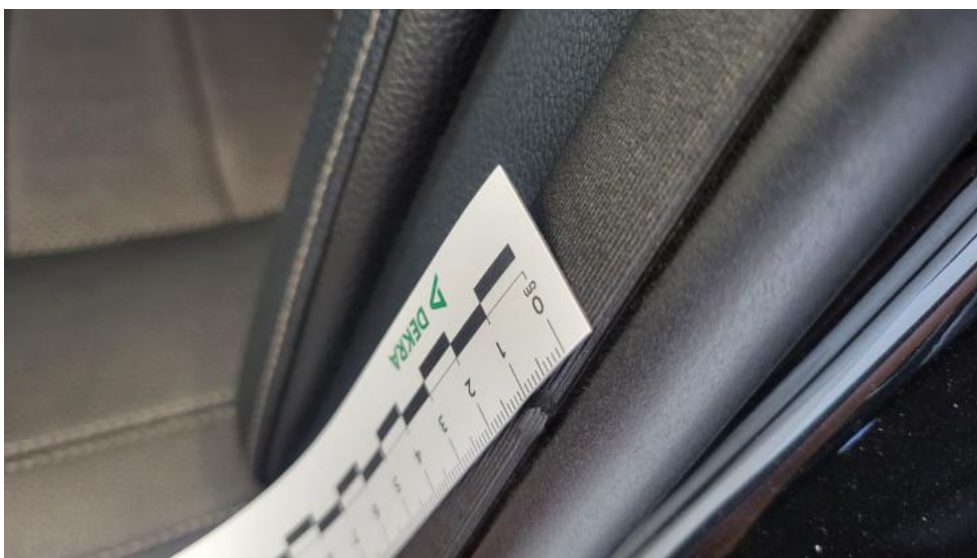
**Photo 84.**  
Wykładzina(y) słupka tylnego L - Pęknięcie/rozerwanie 1

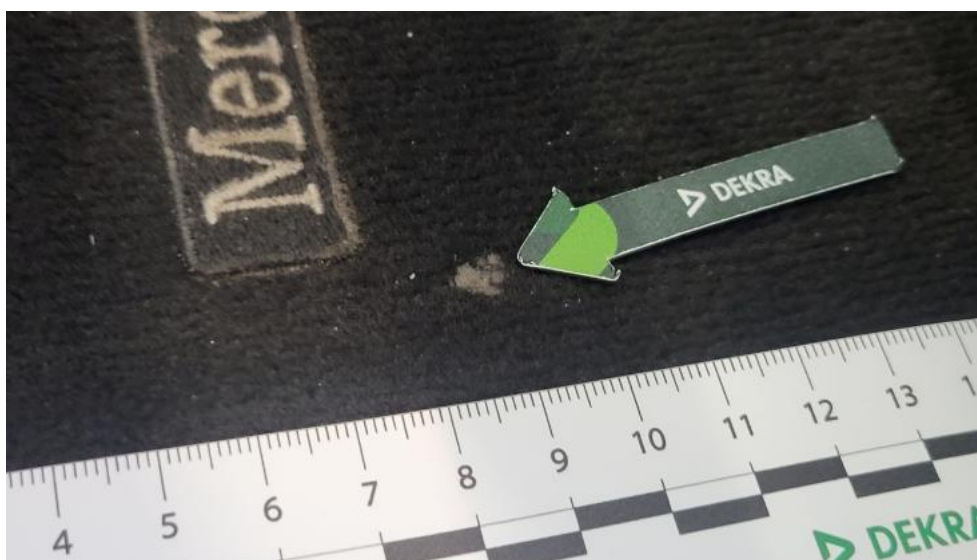
**Photo 86.**

Dywanik prze L - Inne 1

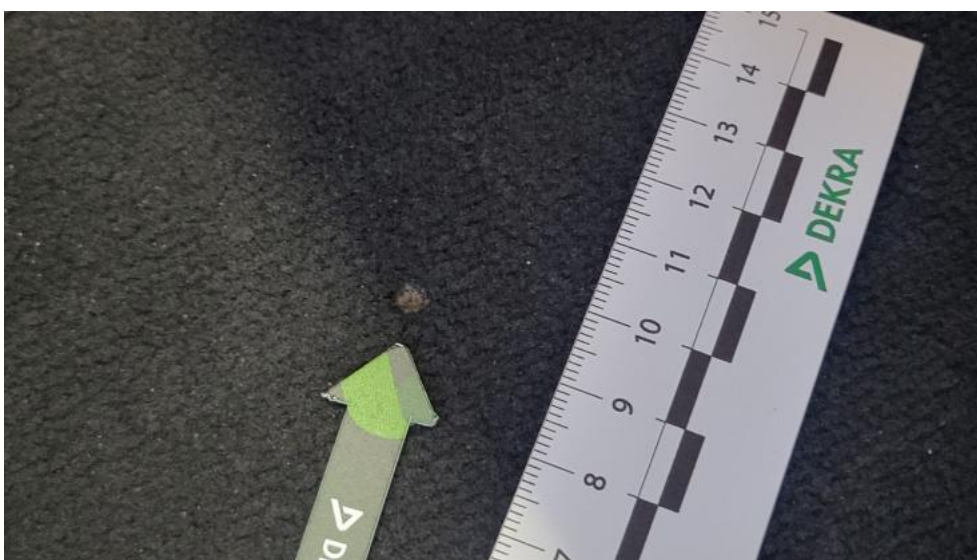
**Photo 88.**  
Dywanik prze P - Inne 1

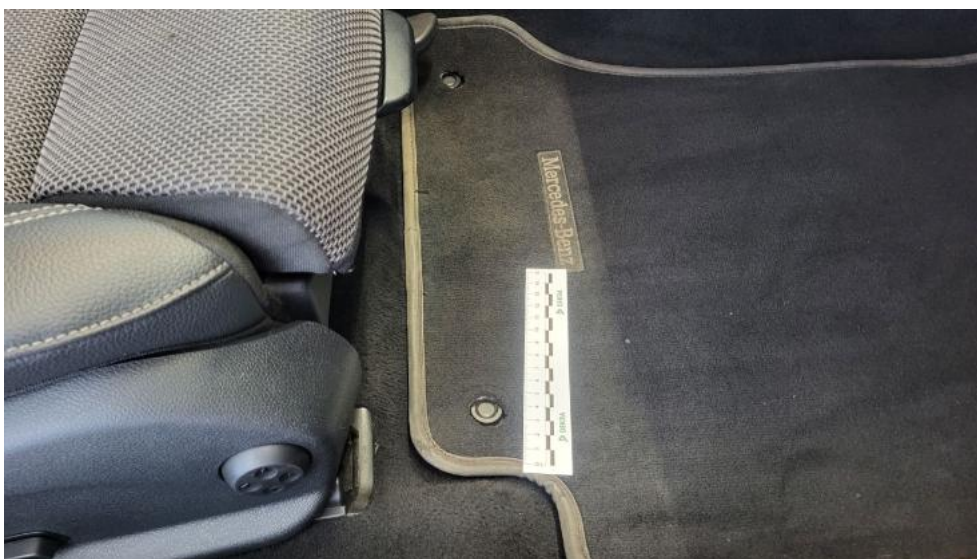
**Photo 89.**  
Dywanik przez P - Inne 2

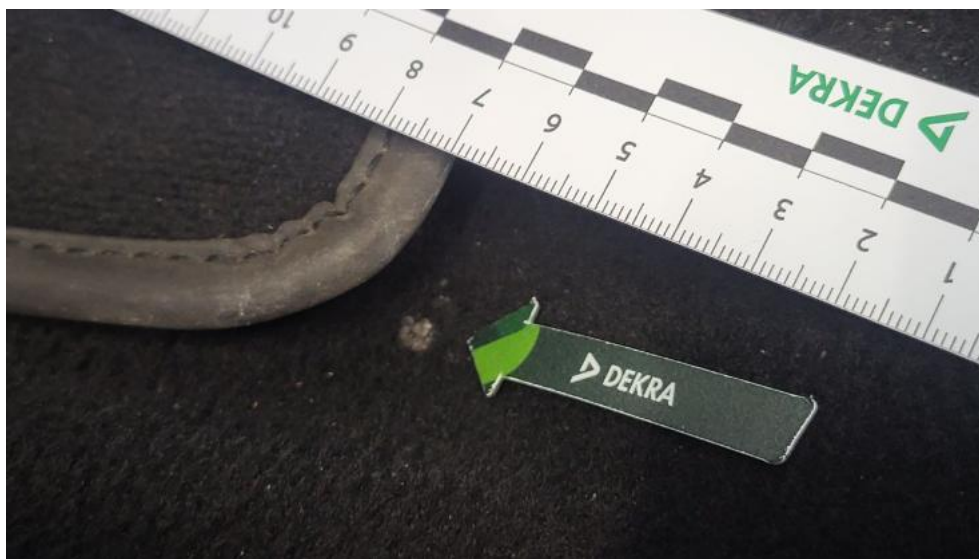
**Photo 91.**

Wykładzina podłogi - Inne 1

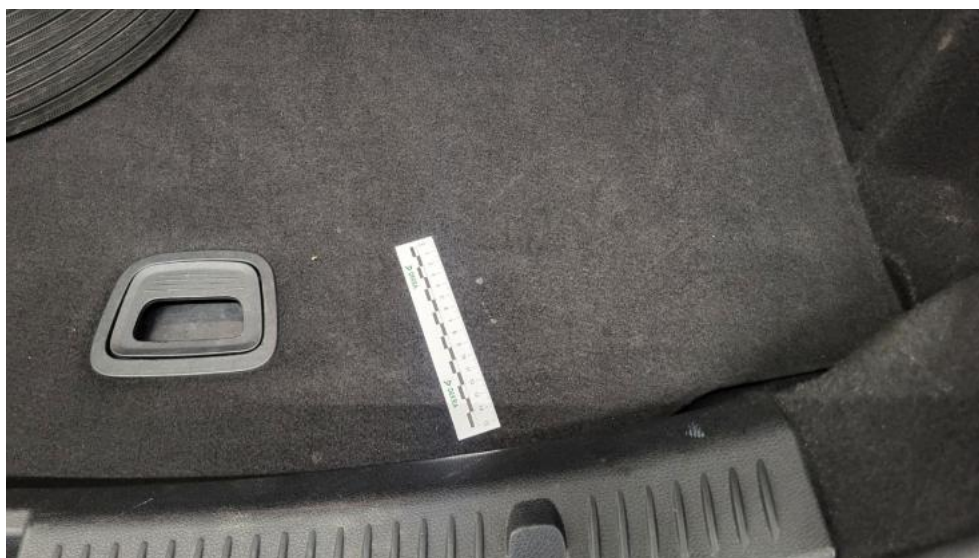
**Photo 92.**

Wykładzina podłogi bagażnika - Inne 1
