DEKRA's commission No. : PKOL(W)/LODZ/62944/26/07/08  
commission/ damage No. : 23/004624  
Date of commission: 08-07-2026

**DEKRA Poland - Headquarters**  
02-673 Warszawa, ul. Konstruktorska 12A

| Model | Octavia III Kombi 17-20 |
| Registration /record No. | BI265GY |

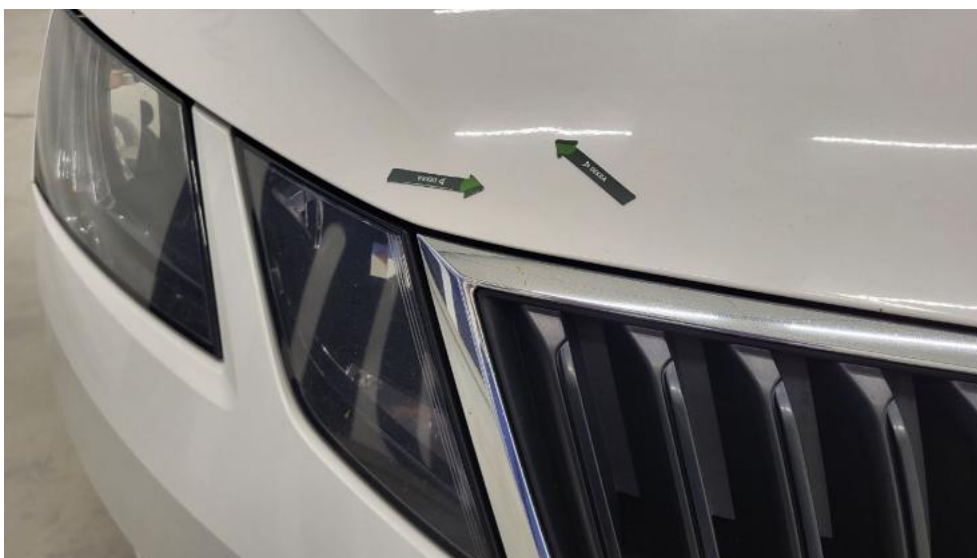
Pokrywa komory silnika - Wgniecenie/odkształcenie 1

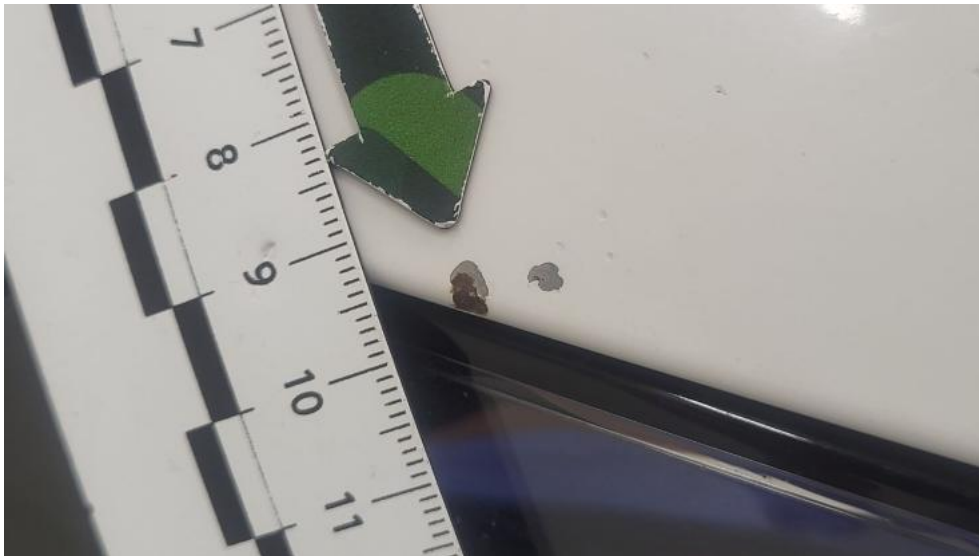
Pokrywa komory silnika - Inne 1

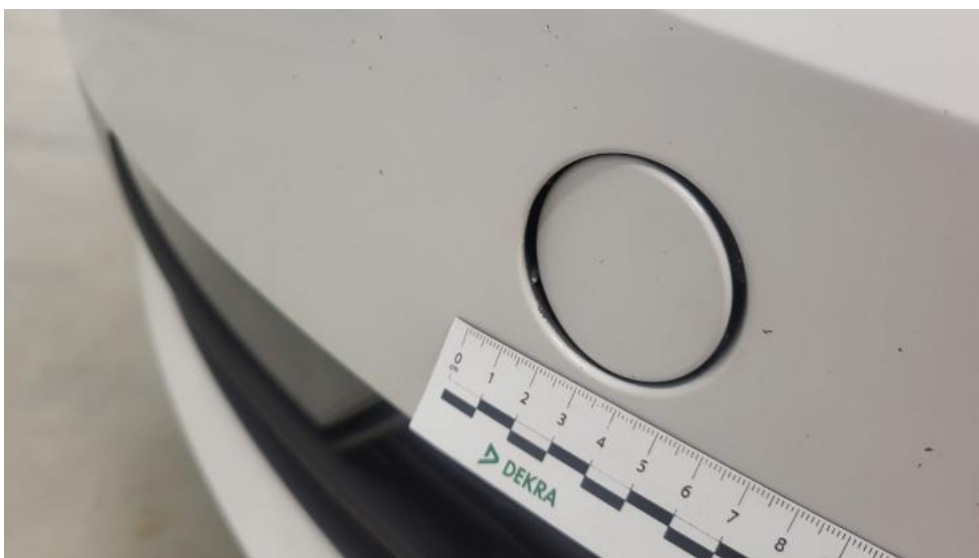
Zaślepka prz haka hol. - Inne 1

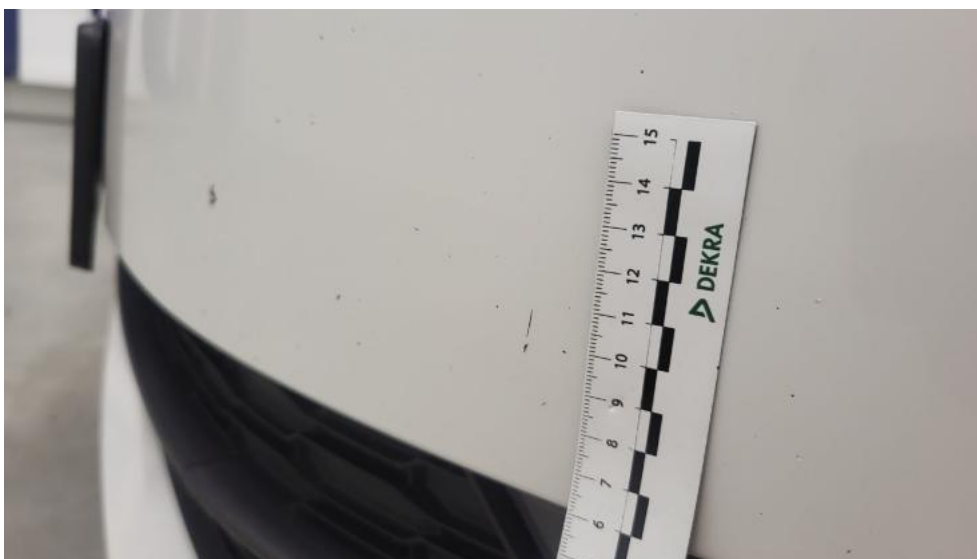
Zderzak - Rysa/odprysk 1

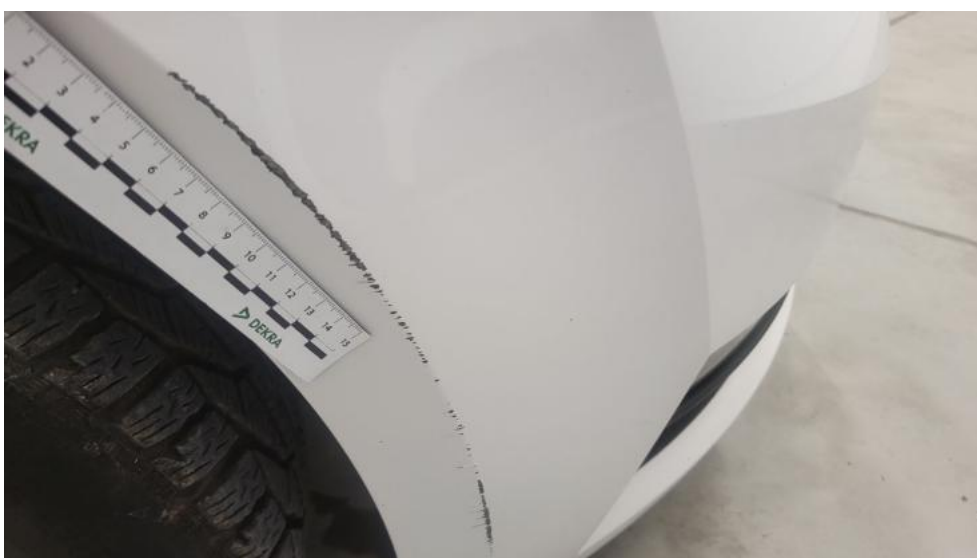
Zderzak - Rysa/odprysk 2

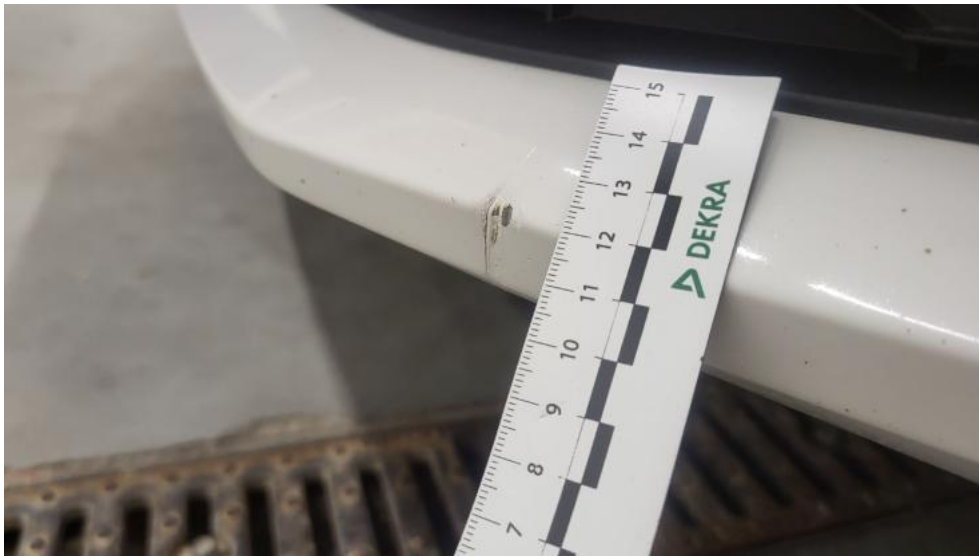
Zderzak - Wgniecenie/odkształcenie 1

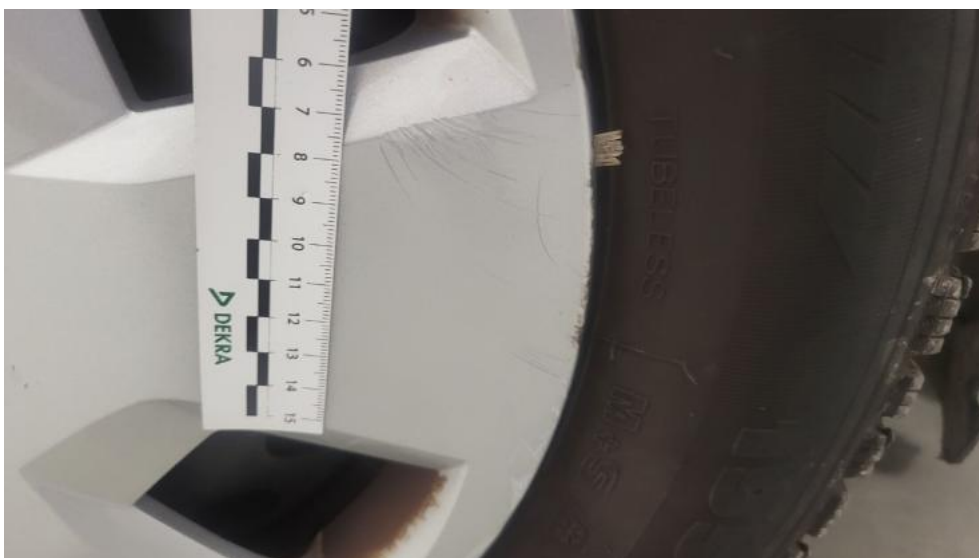
Kołpak przedni P - Rysa/odprysk 1

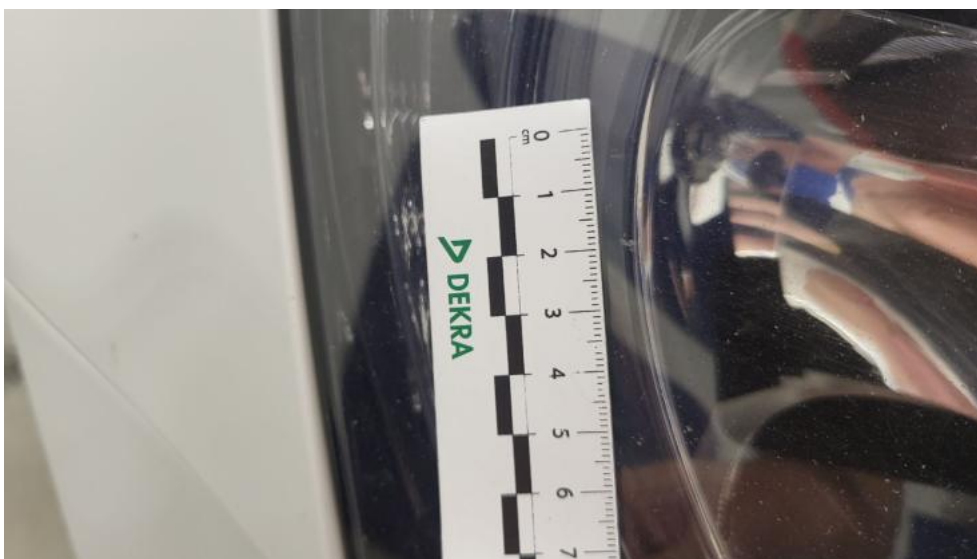
Reflektor P - Rysa/odprysk 1

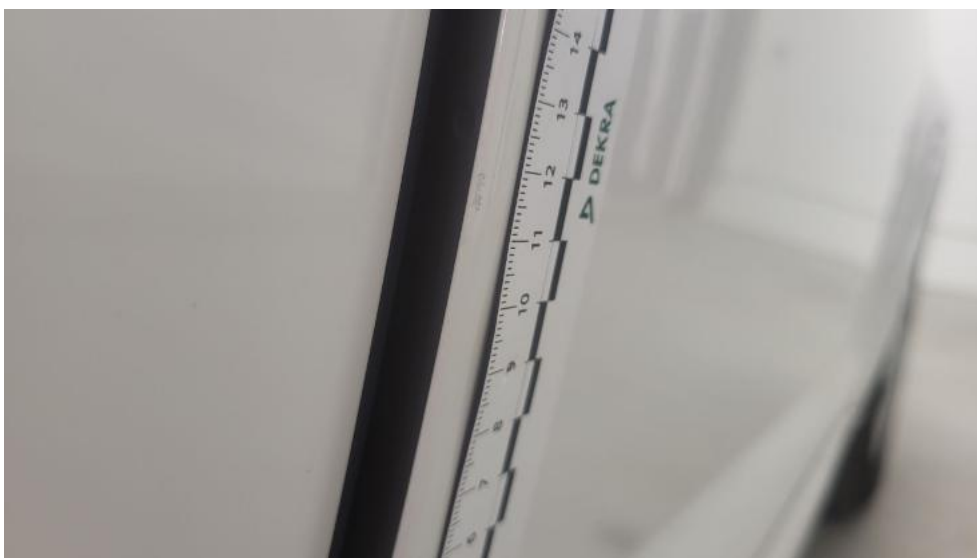
Drzwi przednie P - Rysa/odprysk 1

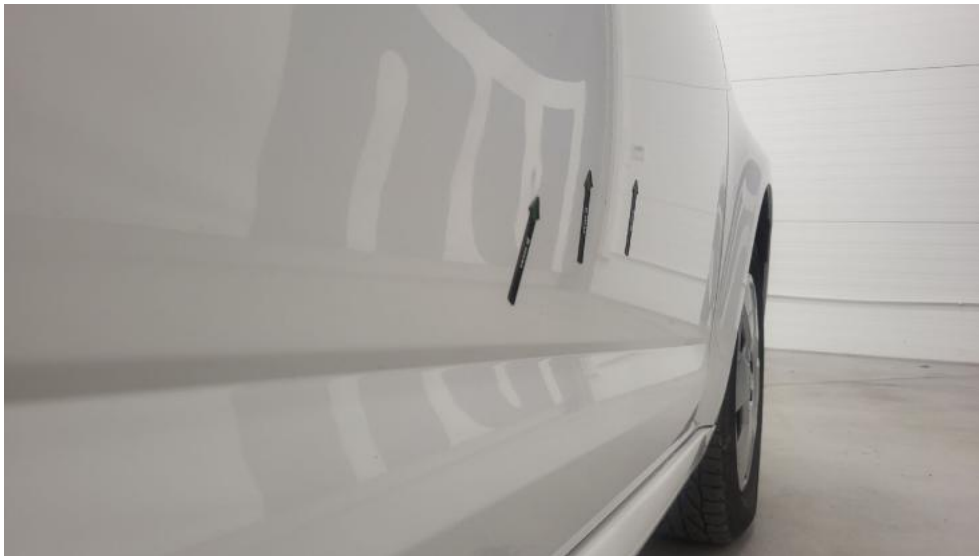
Drzwi przednie P - Wgniecenie/odkształcenie 1

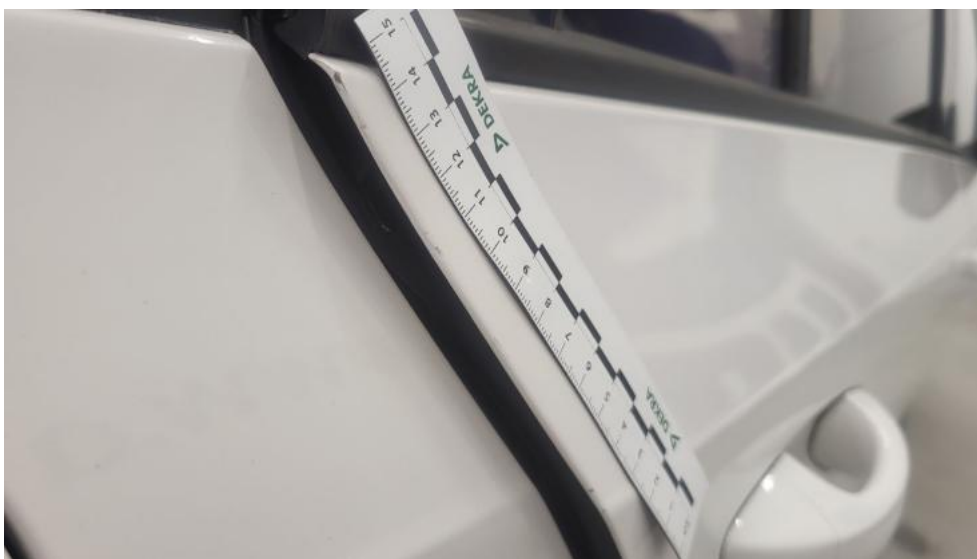
Drzwi tylne P - Rysa/odprysk 1

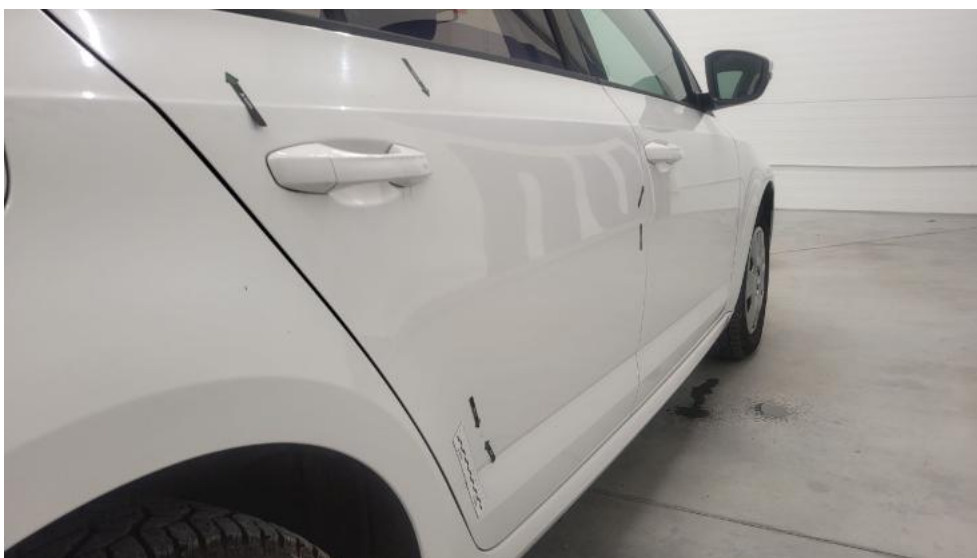
Drzwi tylne P - Wgniecenie/odkształcenie 1

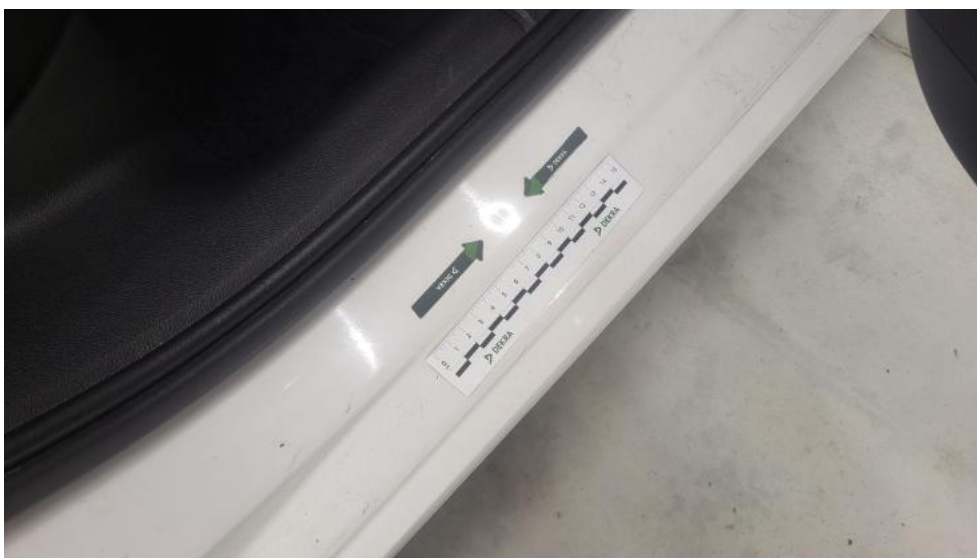
Próg P - Wgniecenie/odkształcenie 2

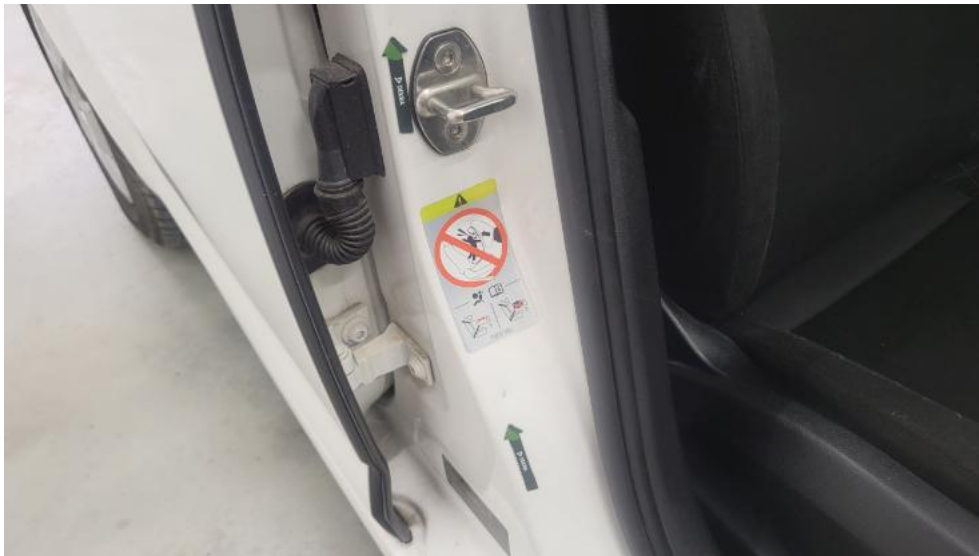
Stupek środkowy P - Wgniecenie/odkształcenie 1

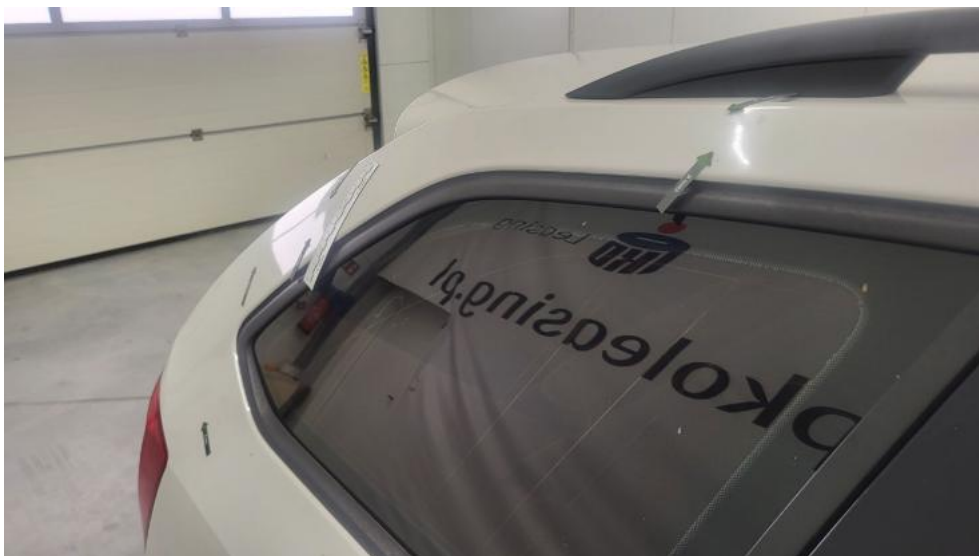
Błotnik tylny P / Ściana boczna P - Wgniecenie/odkształcenie 1

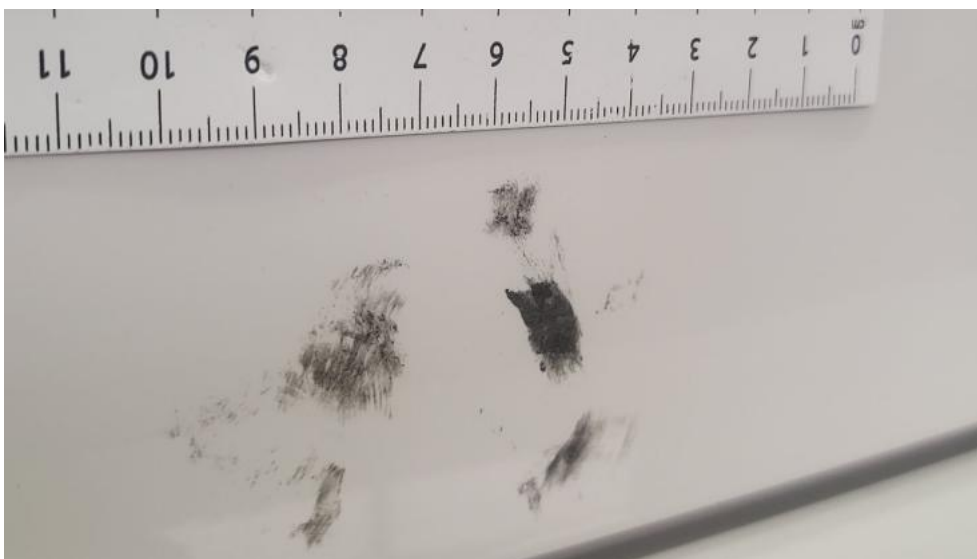
Pokrywy bagażnika - Inne 1

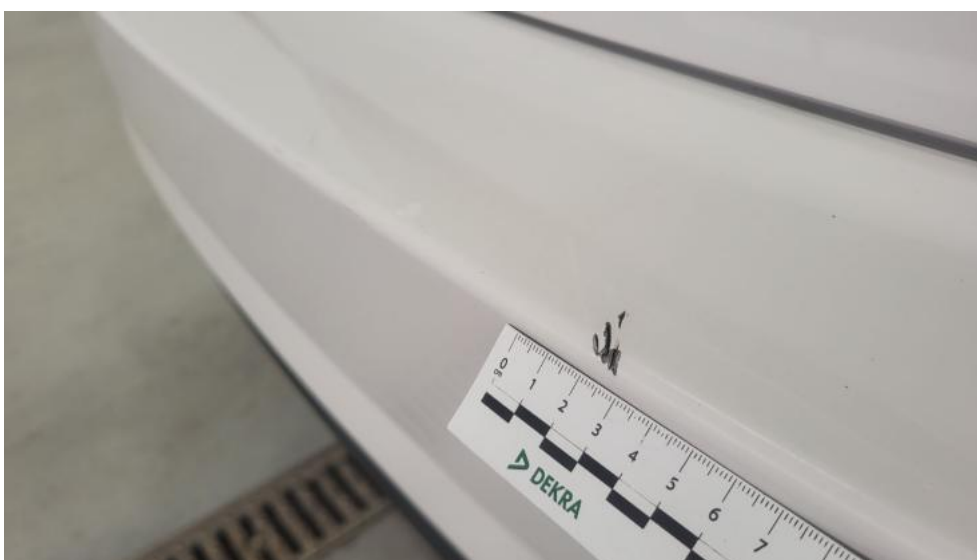
Zderzak tylny - Rysa/odprysk 1

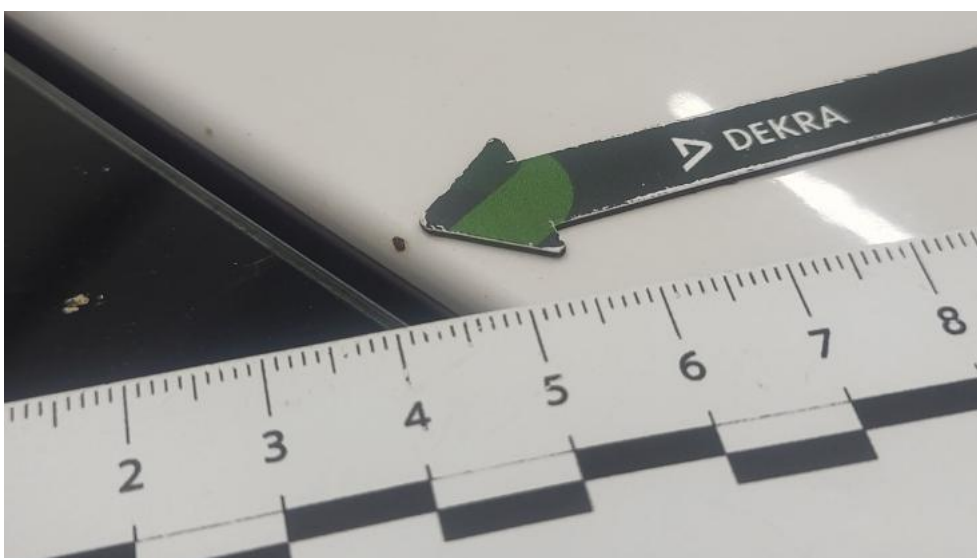
Dach - Inne 1

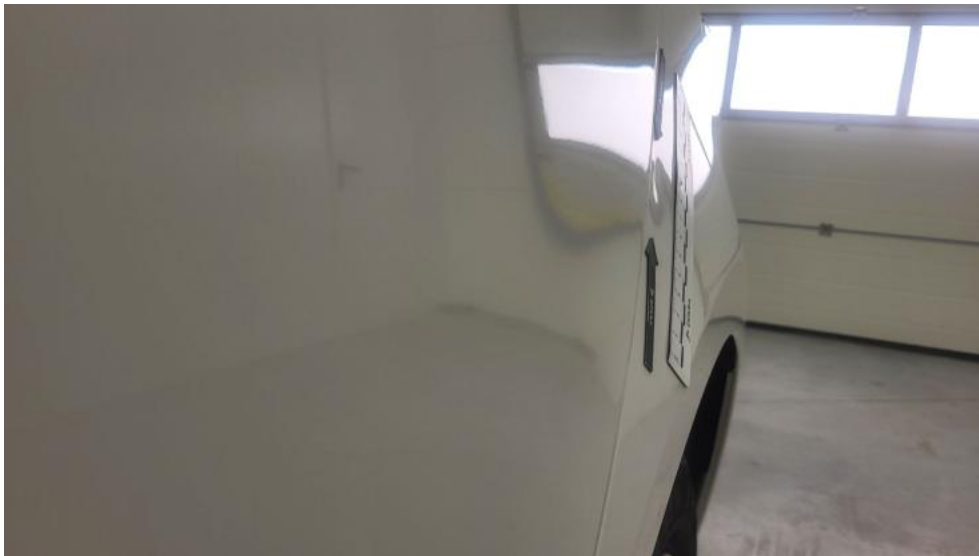
Błotnik tylny L / Ściana boczna L - Wgniecenie/odkształcenie 2

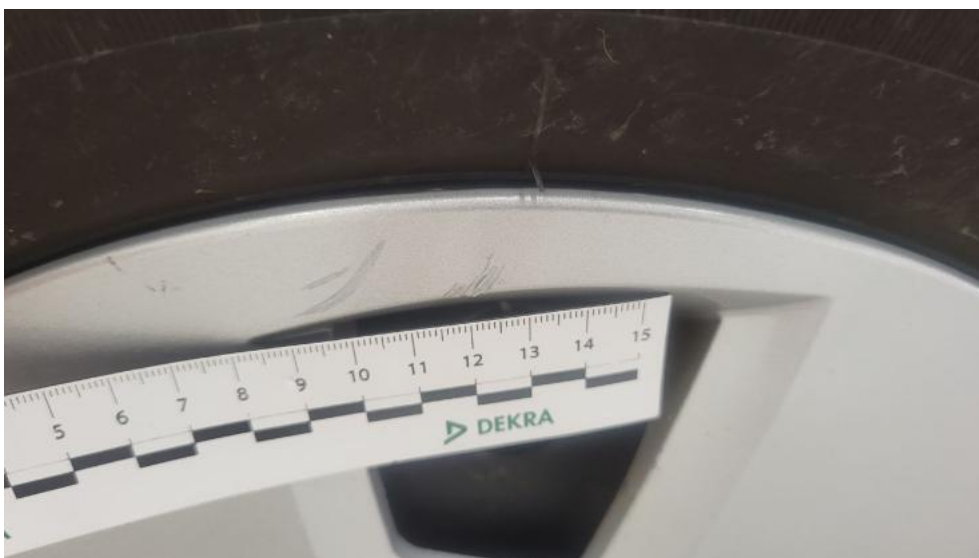
Kołpak tylny L - Rysa/odprysk 1

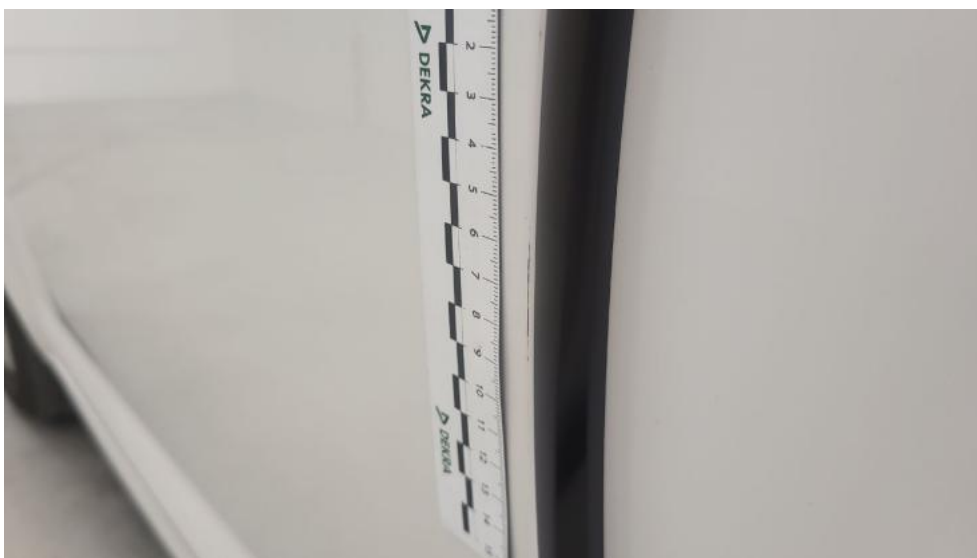
Drzwi przed L - Rysa/odprysk 1

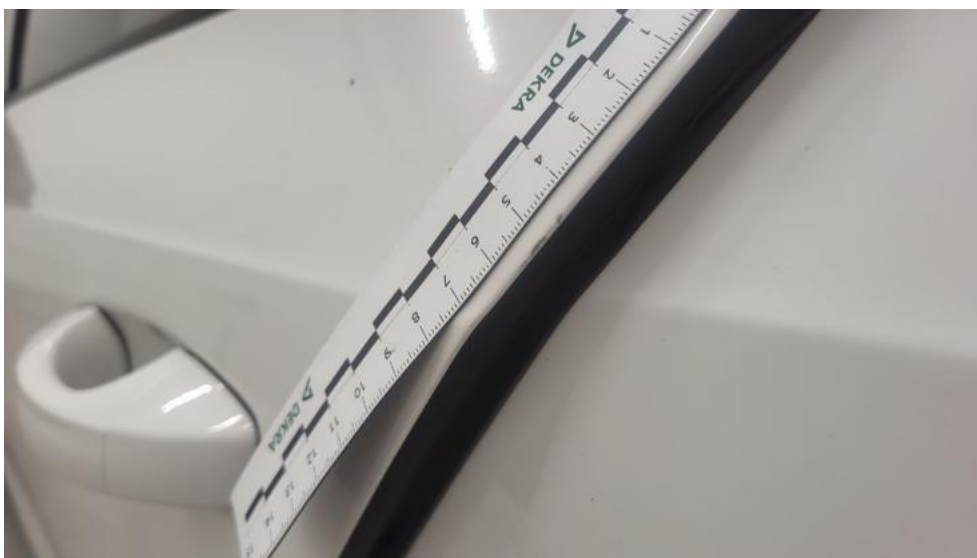
Drzwi tylne L - Rysa/odprysk 1

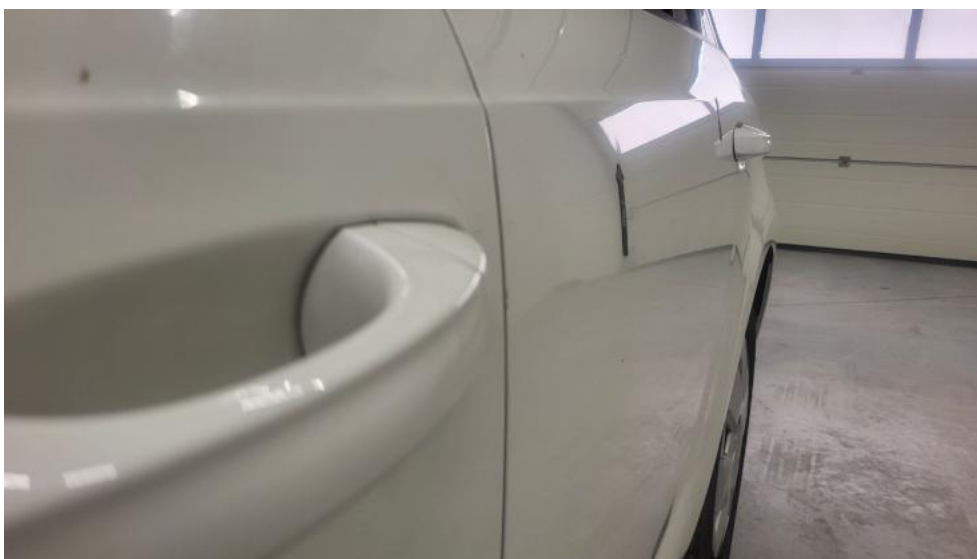
Drzwi tylne L - Wgniecenie/odkształcenie 1

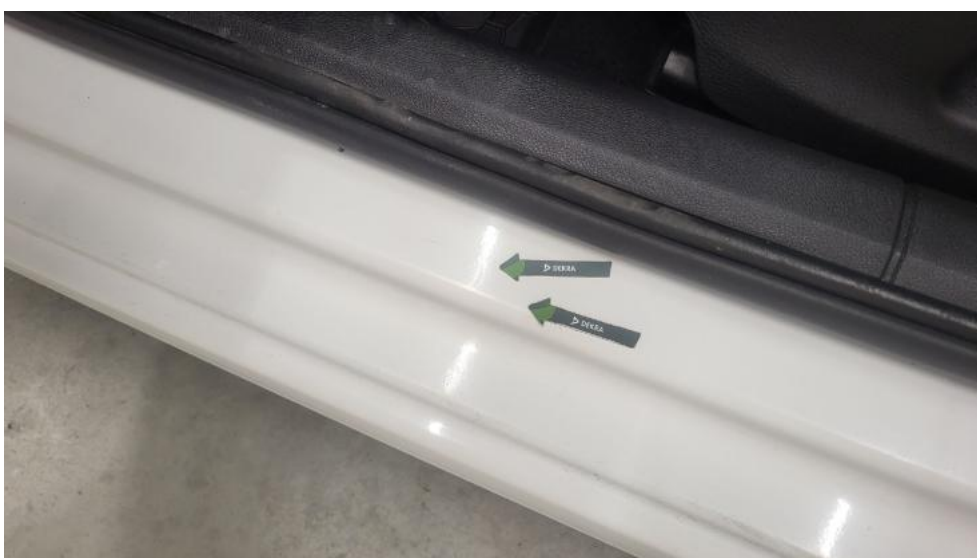
Próg L - Wgniecenie/odkształcenie 1

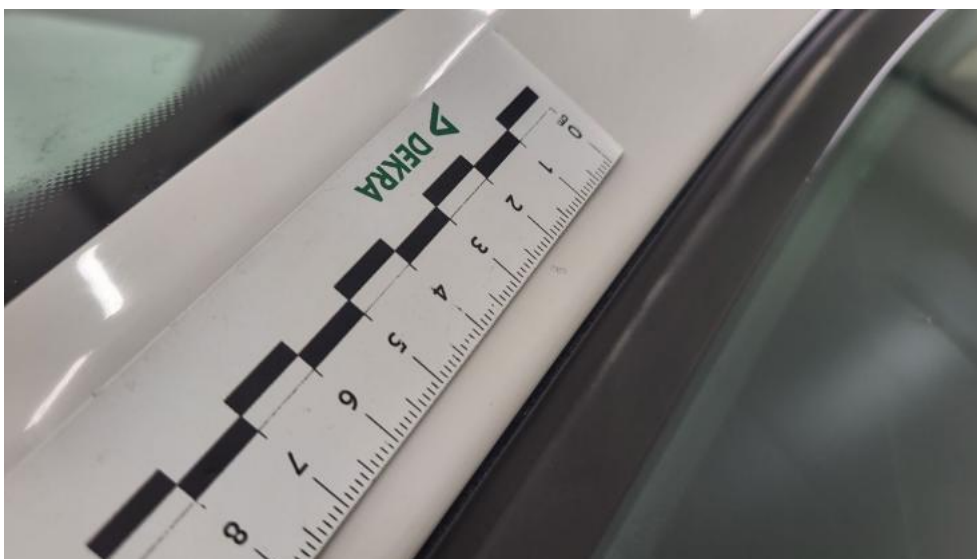
Słupek przedni L - Rysa/odprysk 1

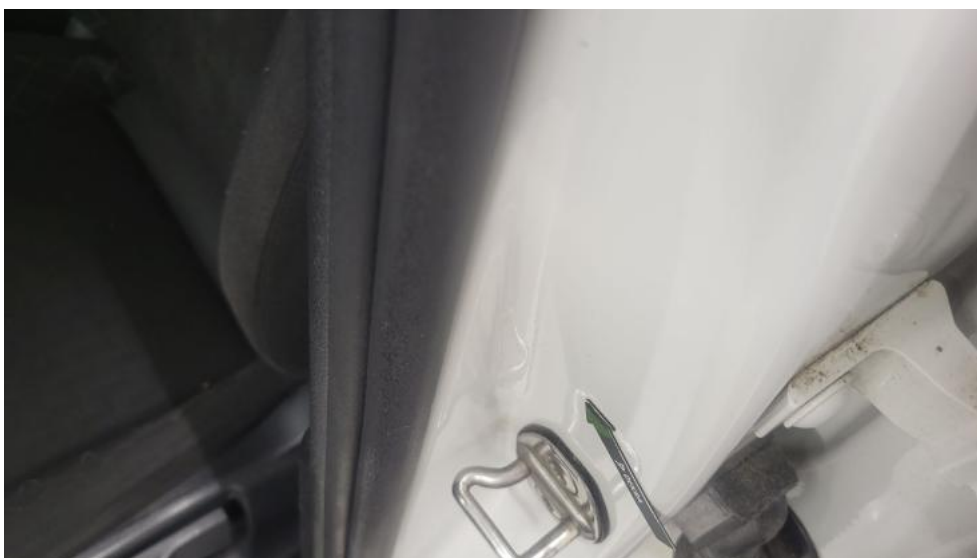
Słupek środkowy L - Wgniecenie/odkształcenie 1

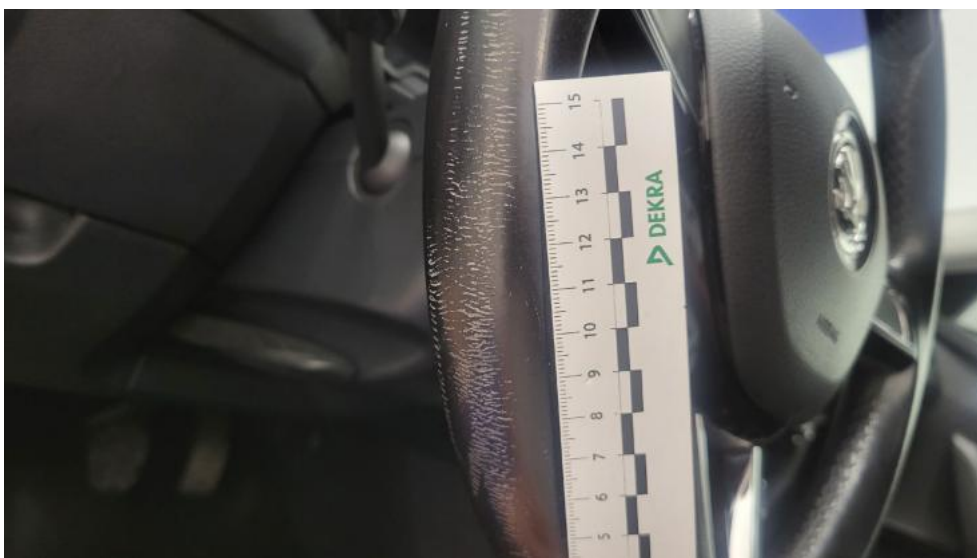
Koło kierownicy - Rysa/odprysk 1

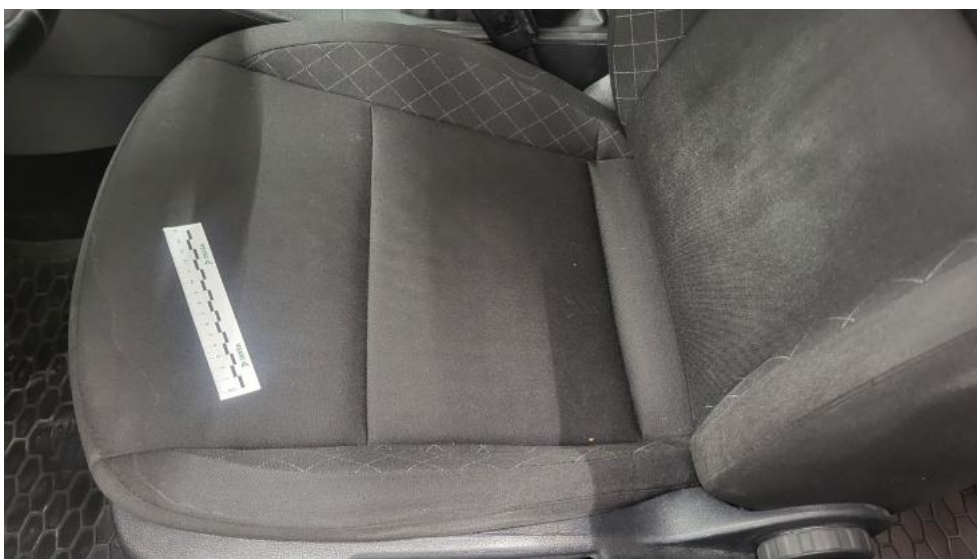
Fotel prz. lew. - Inne 1

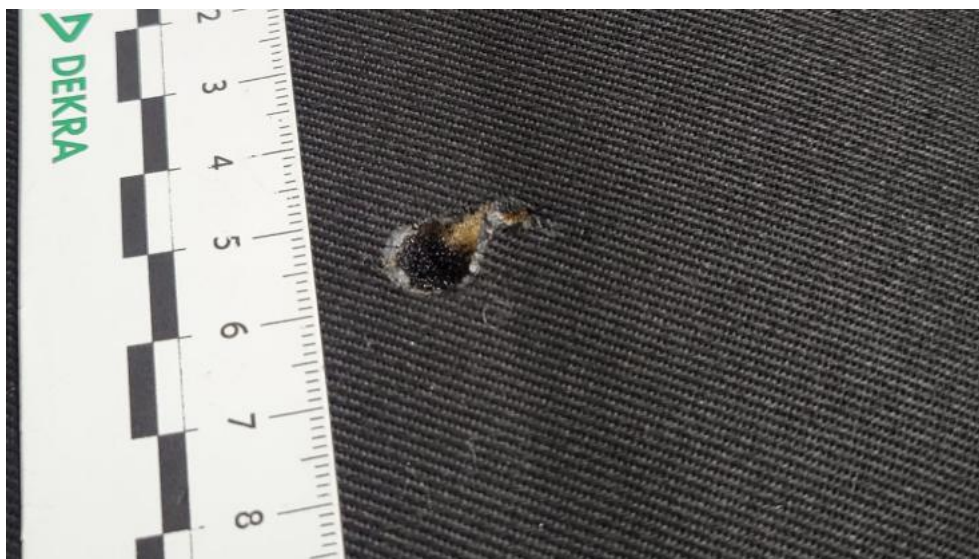
Fotel prz. praw. - Inne 1

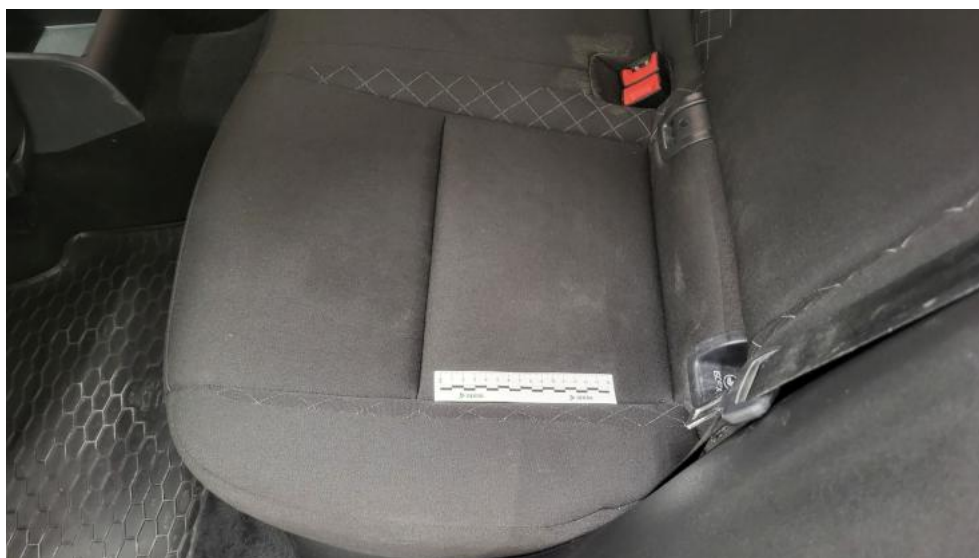
Kanapa tyl. - Inne 1

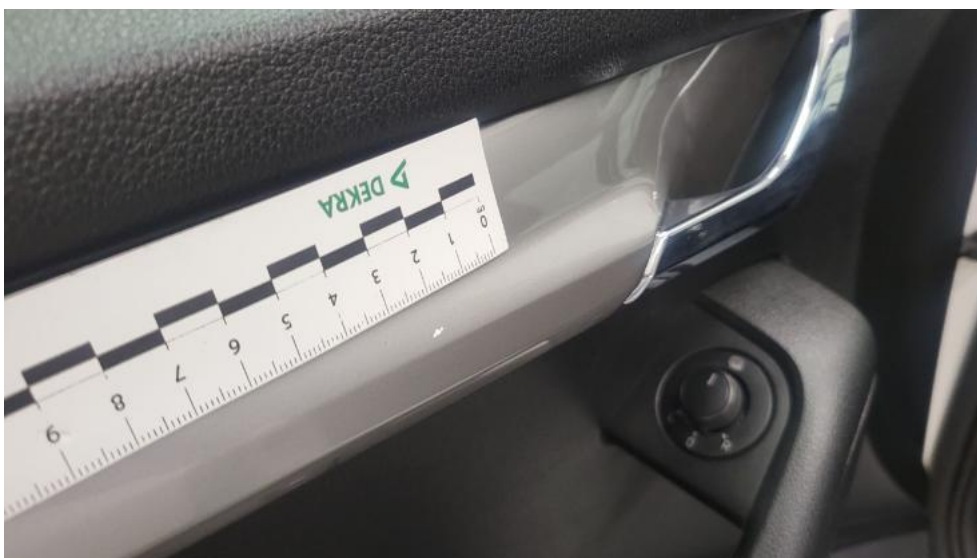
**Photo 82.**  
Tapicerka drzwi przednich L - Rysa/odprysk 1

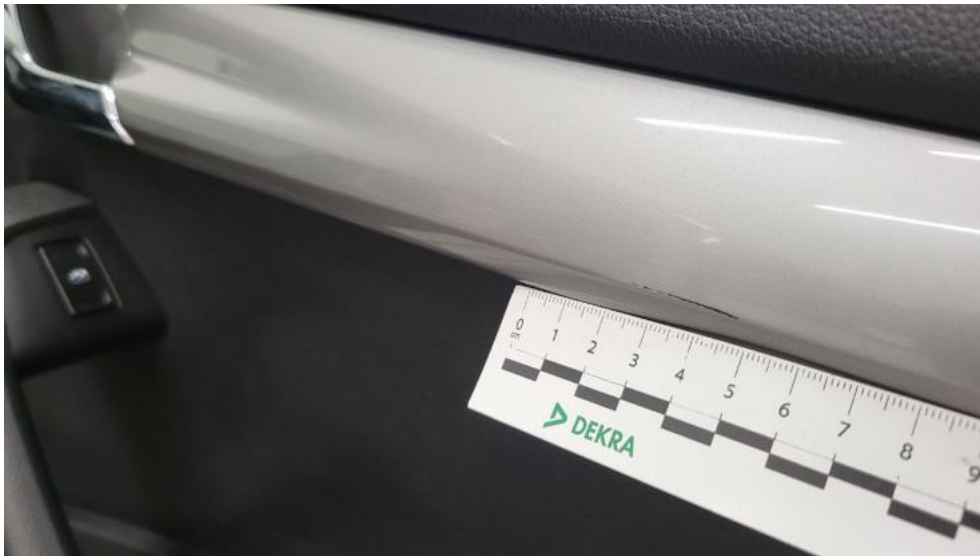
Tapicerka drzwi przednich P - Rysa/odprysk 1

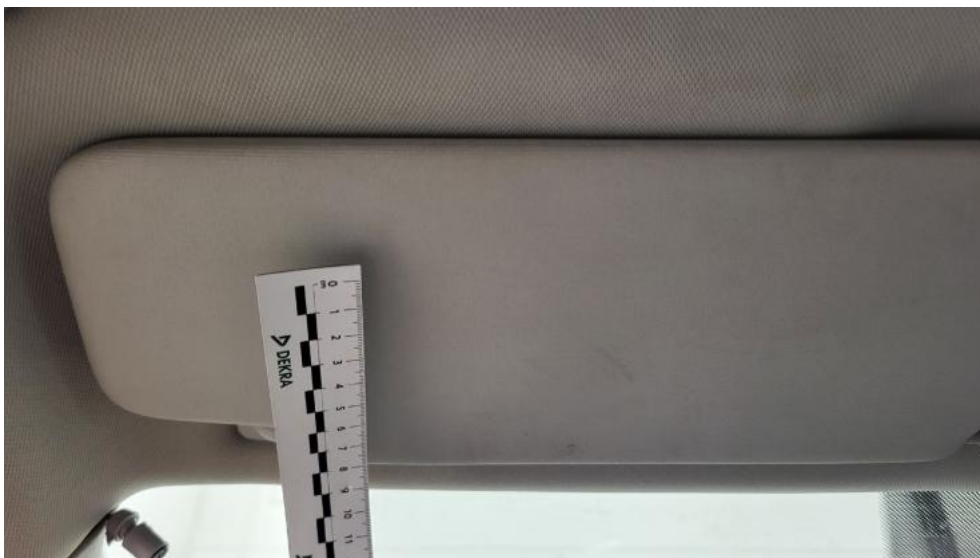
Osłona p/słoneczna lewa - Inne 1

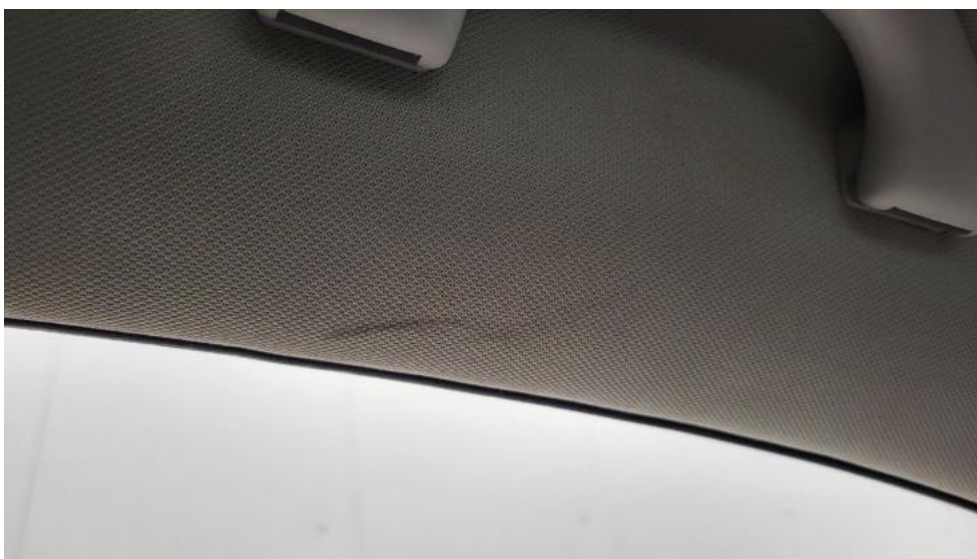
Podsufitka - Inne 1

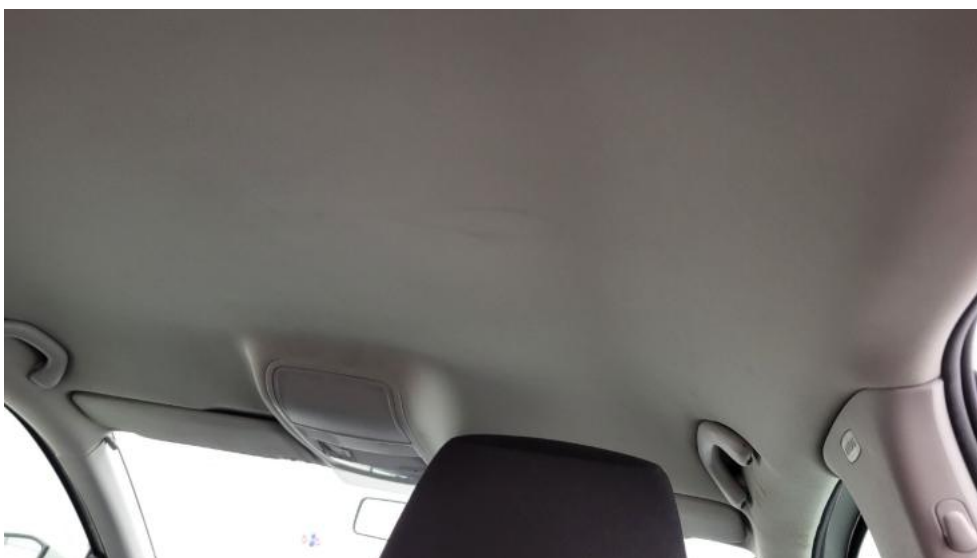
Podsufitka - Inne 2

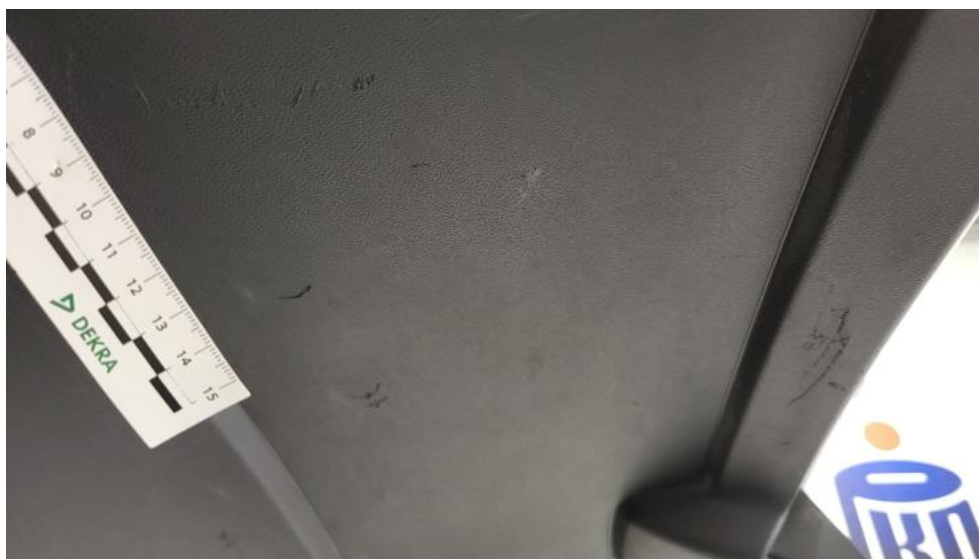
Wykładzina pokrywy tylnej - Rysa/odprysk 1
