Nr zlecenia DEKRA: PKOL(W)/LODZ/80667/26/08/28  
Nr zlecenia/szkody: 20/043739  
Data zlecenia: 28-08-2026

| Producent | FORD |
| Model | Edge 19-20 |
| Typ/wersja | Edge 2.0 EcoBlue Twin-Turbo 4WD Vignale aut |

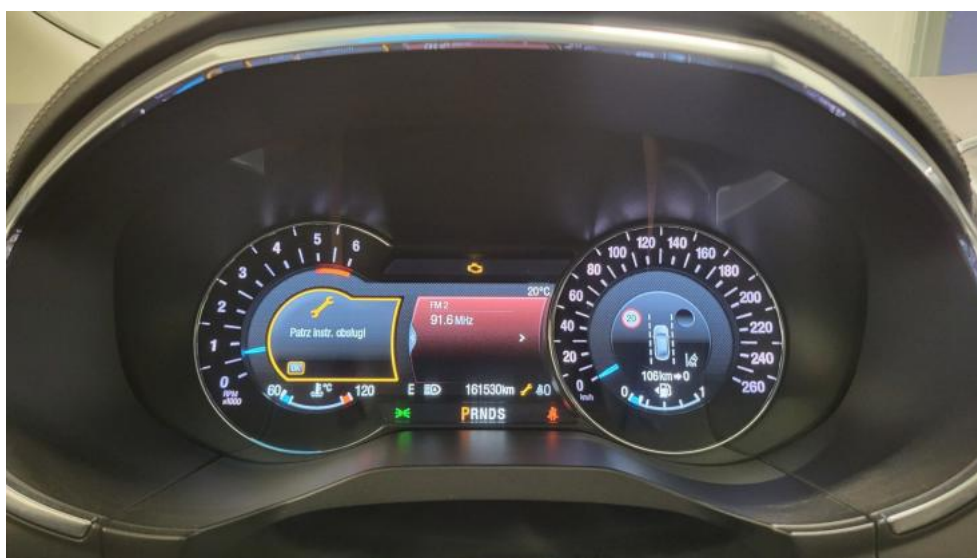
**Fot. 24.**  
Zestaw wskaźników - przebieg

Aktywna kontrolka niesprawności układu sterowania silnikiem. Głośna i nierówna praca silnika, do weryfikacji serwisowej.

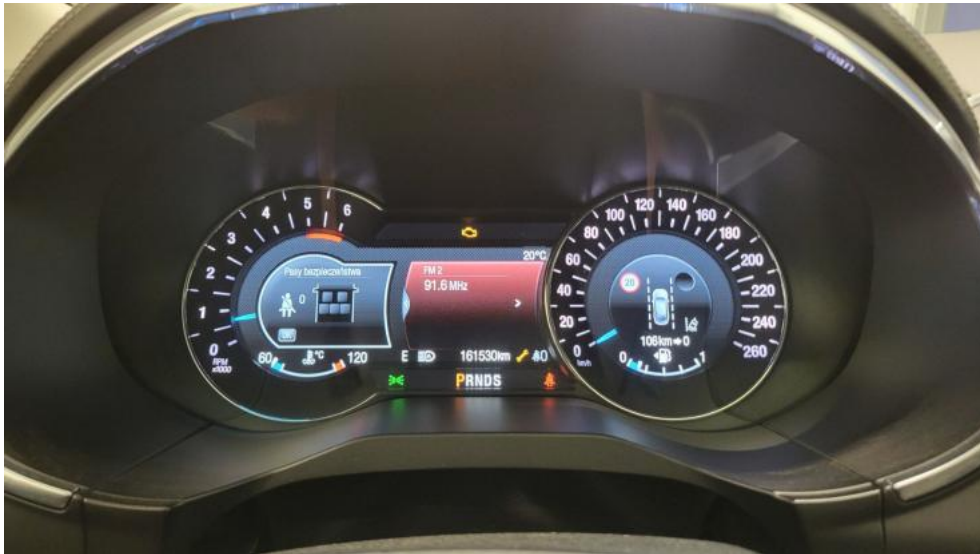
**Fot. 25.**

Aktywna kontrolka wezwania do serwisu.

Zestaw wskaźników - serwis

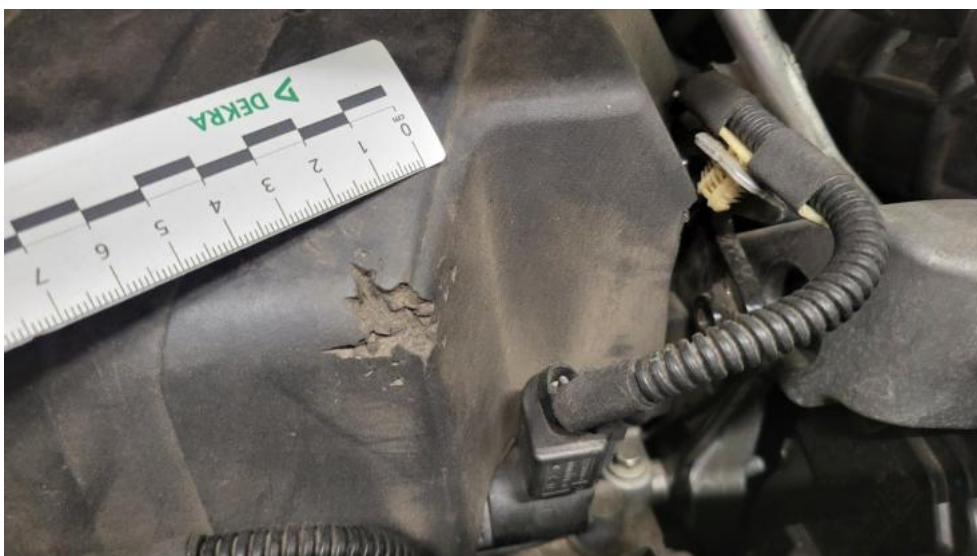
**Fot. 40.**  
Osłona silnika - ubytki materiału

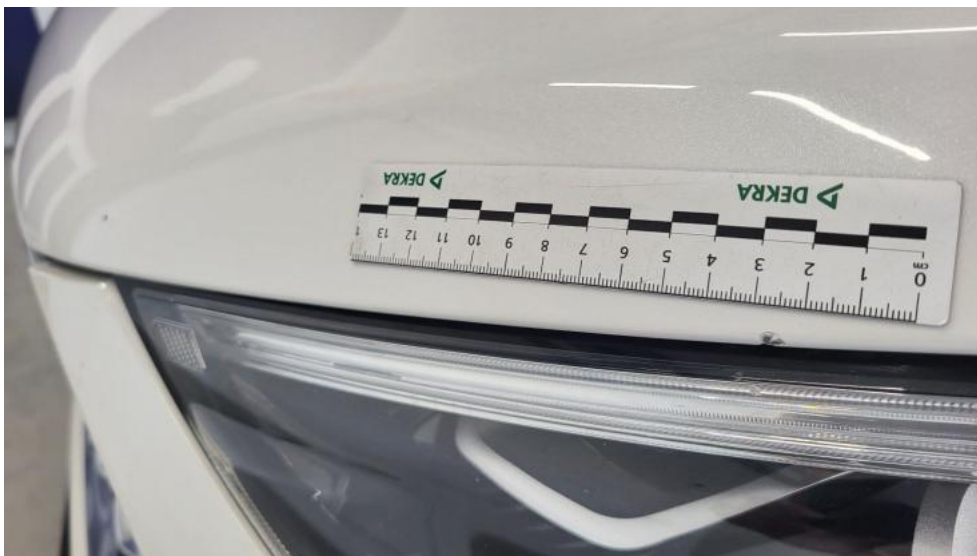
**Fot. 41.**

Pokrywa komory silnika - Rysa/odprysk 1

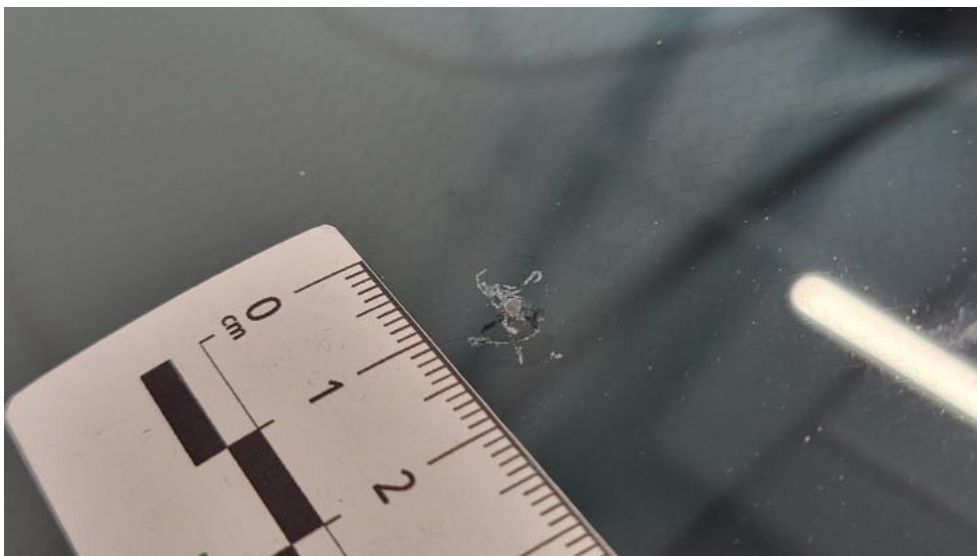
**Fot. 43.**

Szyba czołowa - Pęknięcie/rozerwanie 1

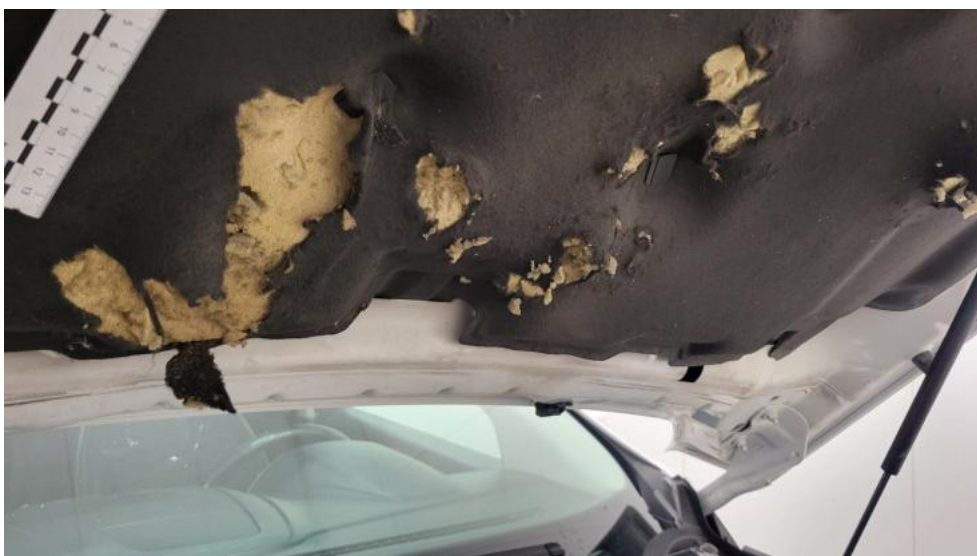
**Fot. 44.**

Wykładzina pokrywy komory silnika - Pęknięcie/rozerwanie 1

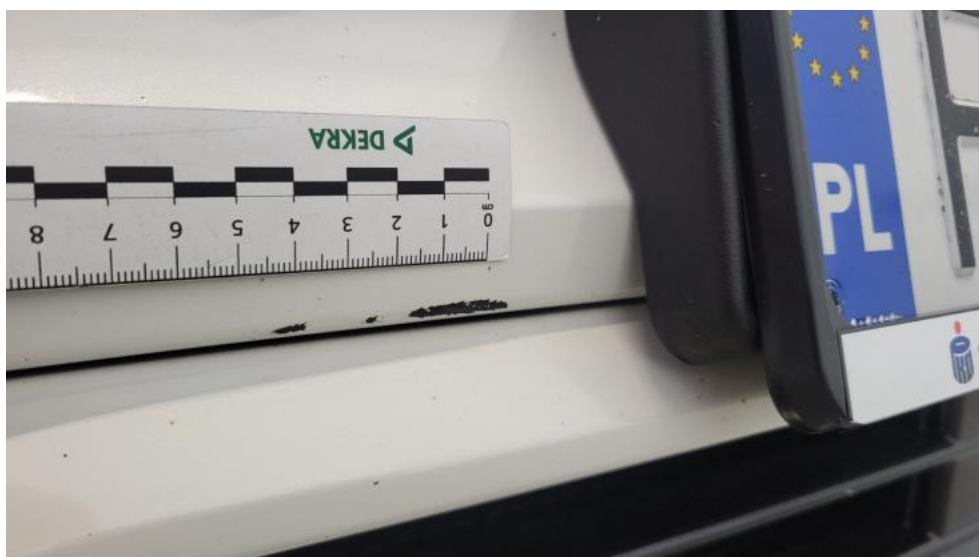
**Fot. 45.**

Zderzak - Rysa/odprysk 1

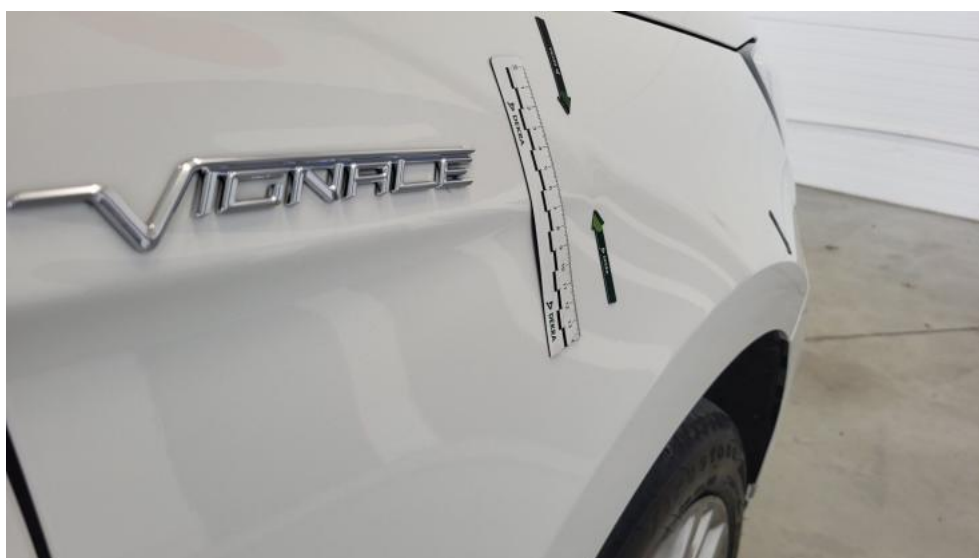
**Fot. 46.**

Łotnik przedni P - Wgniecenie/odkształcenie 1

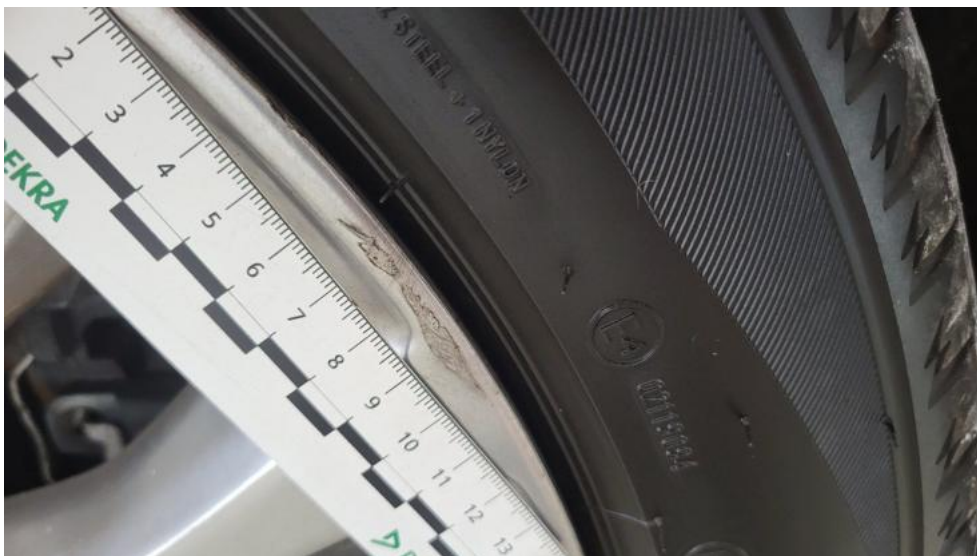
**Fot. 47.**

Felga aluminiowa przednia P - Rysa/odprysk 1

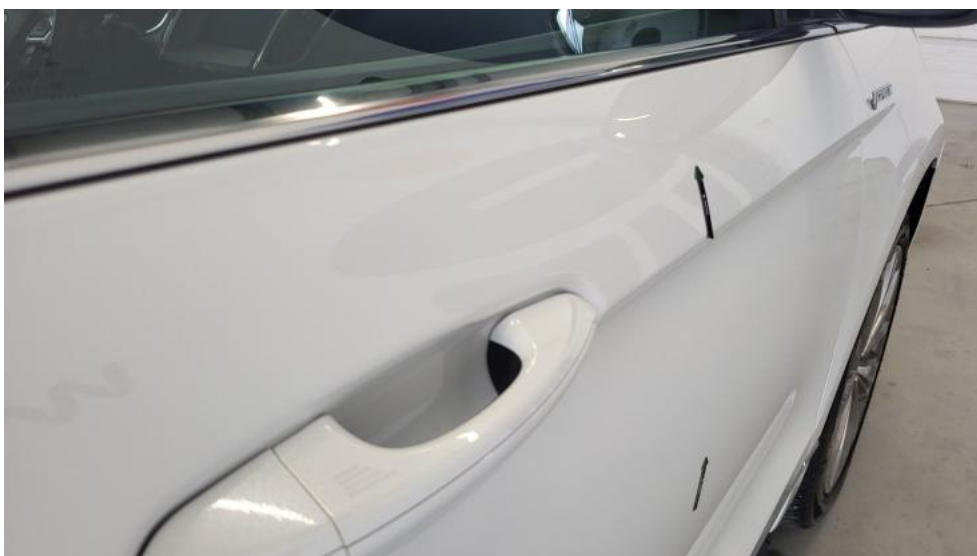
**Fot. 48.**

Drzwi przednie P - Wgniecenie/odkształcenie 1

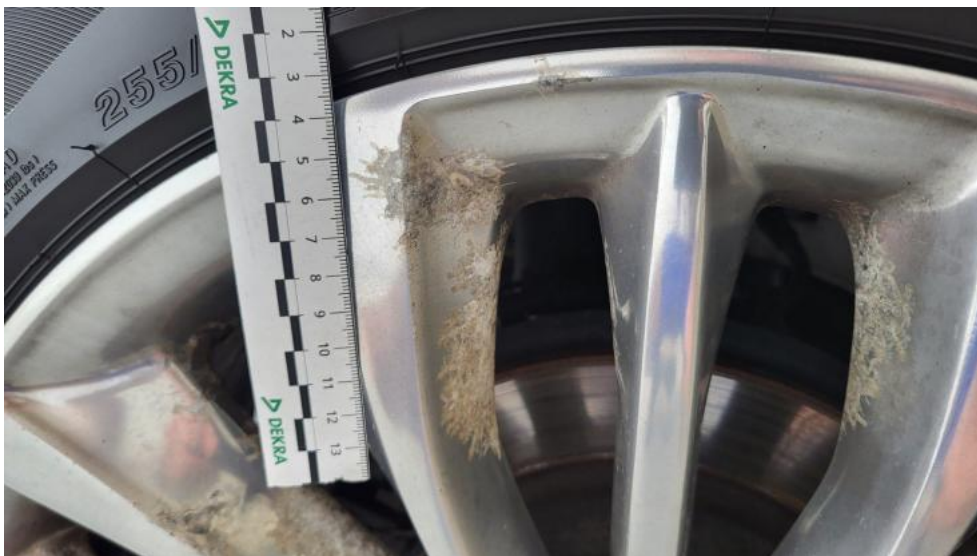
**Fot. 51.**

Felga aluminiowa tylna P - Rysa/odprysk 1

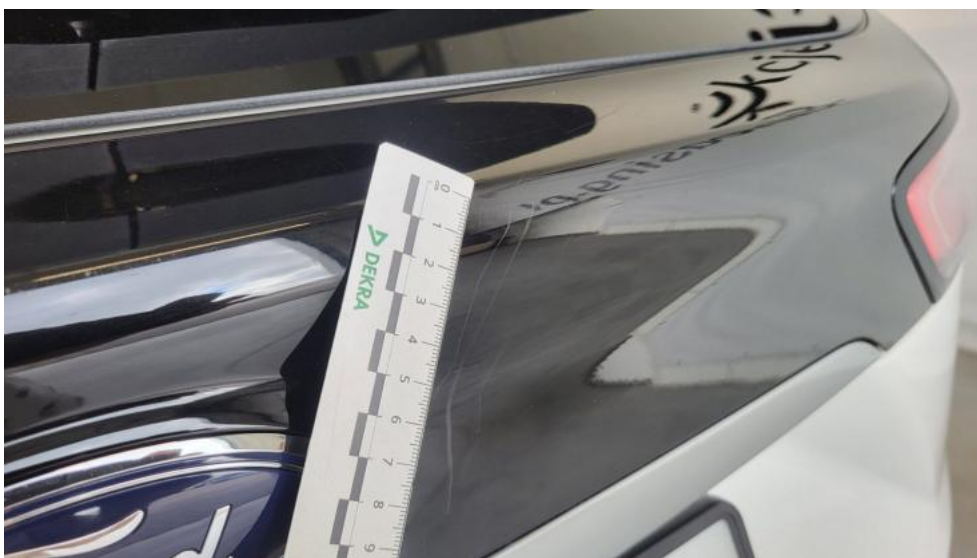
**Fot. 52.**

Pokrywy bagażnika - Rysa/odprysk 1

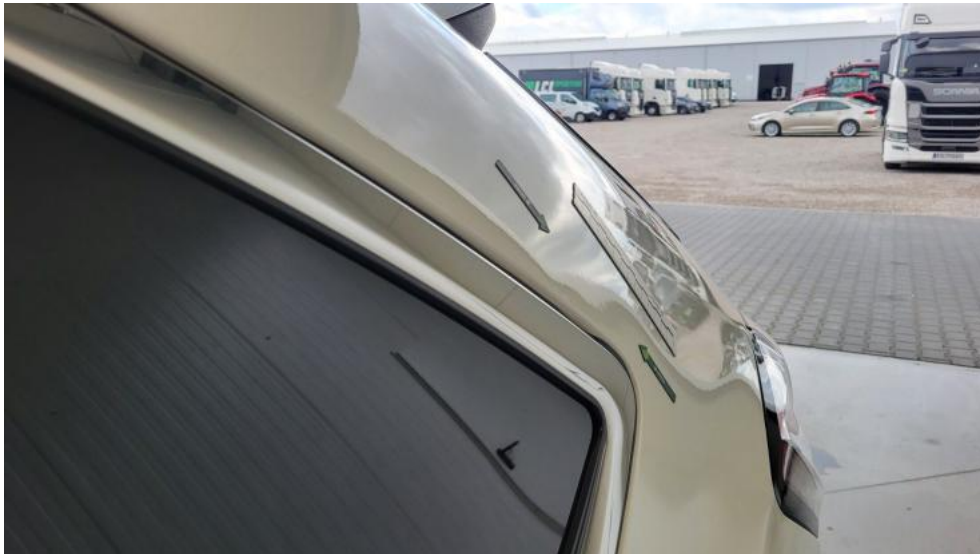
**Fot. 53.**

Błotnik tylny L / Ściana boczna L - Wgniecenie/odkształcenie 1

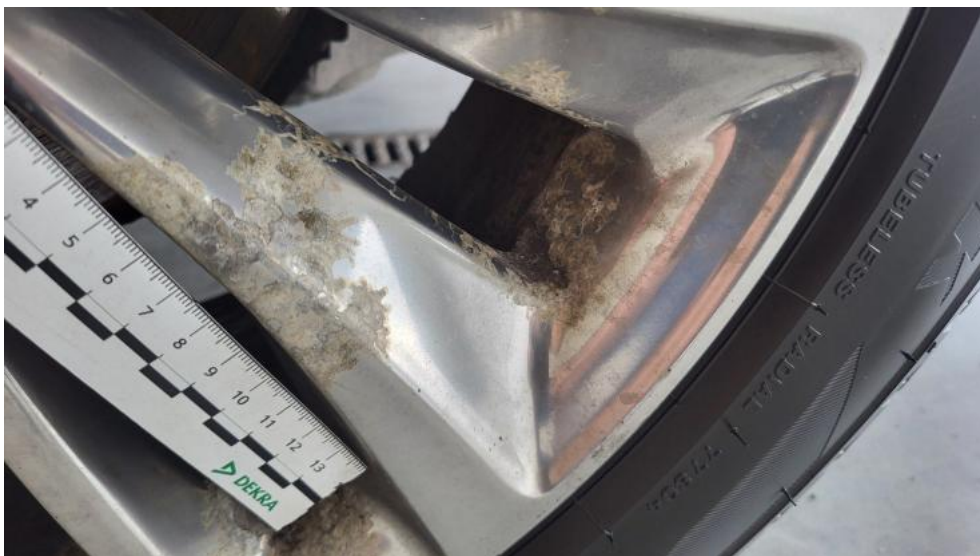
**Fot. 54.**

Felga aluminiowa tylna L - Rysa/odprysk 1

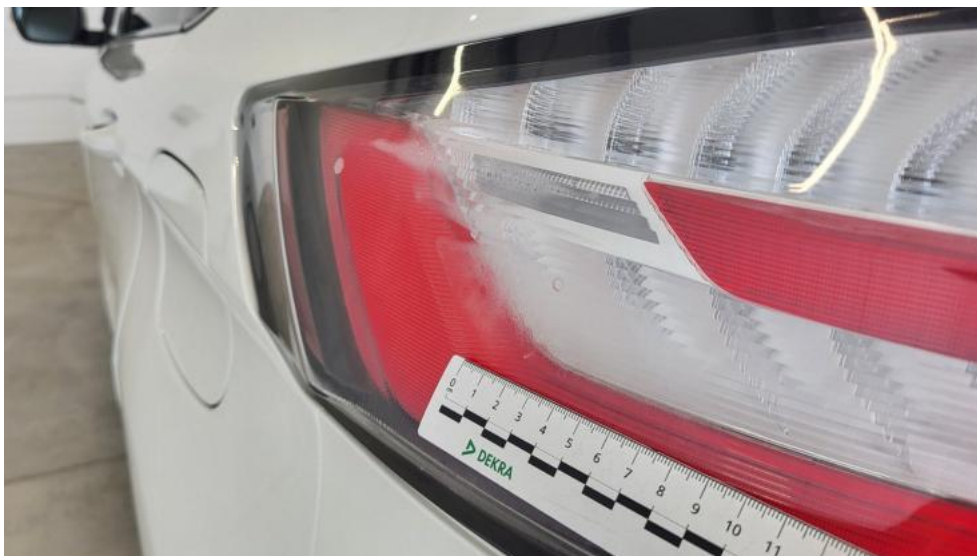
**Fot. 55.**

Lampa tylna zew L - Inne 1

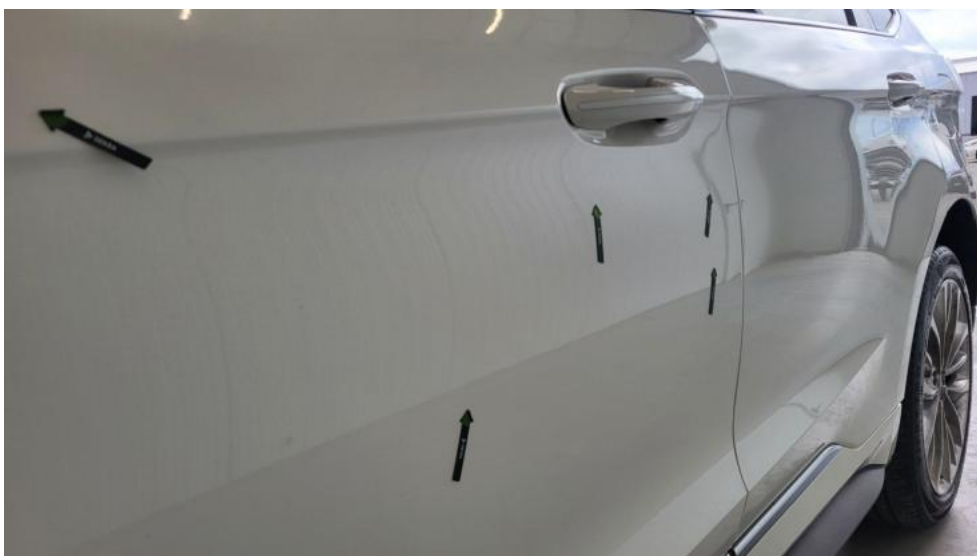
**Fot. 56.**

Drzwi przed L - Wgniecenie/odkształcenie 1

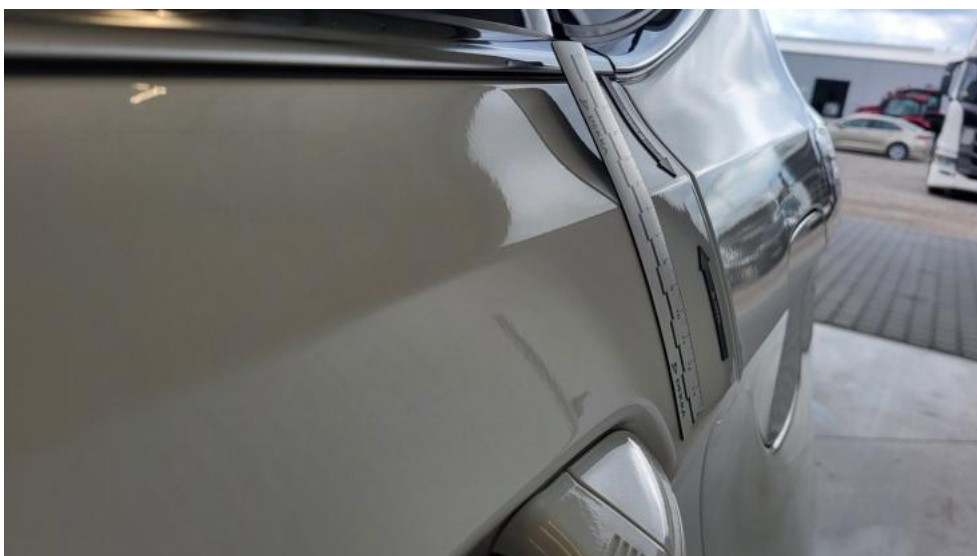
**Fot. 58.**

Drzwi tylne L - Wgniecenie/odkształcenie 1

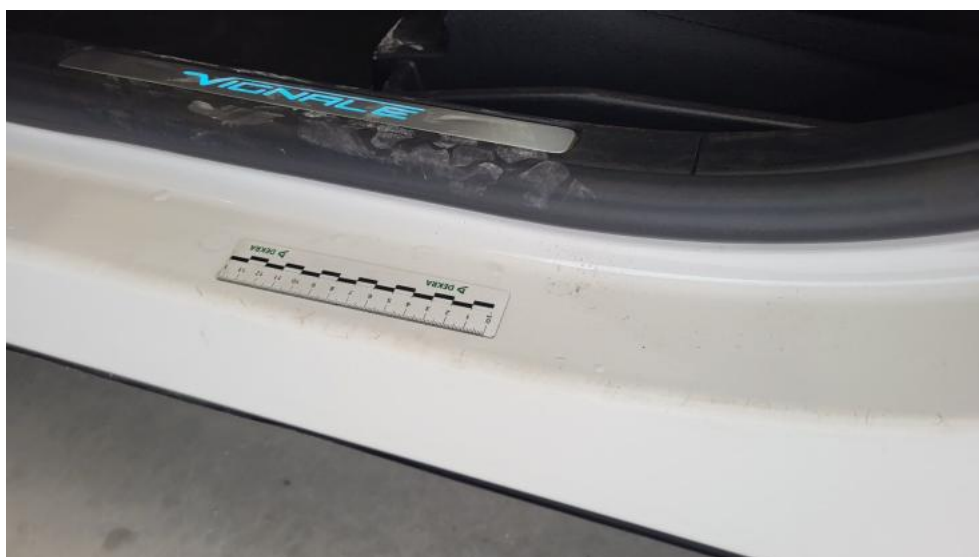
**Fot. 59.**  
Próg L - Rysa/odprysk 1

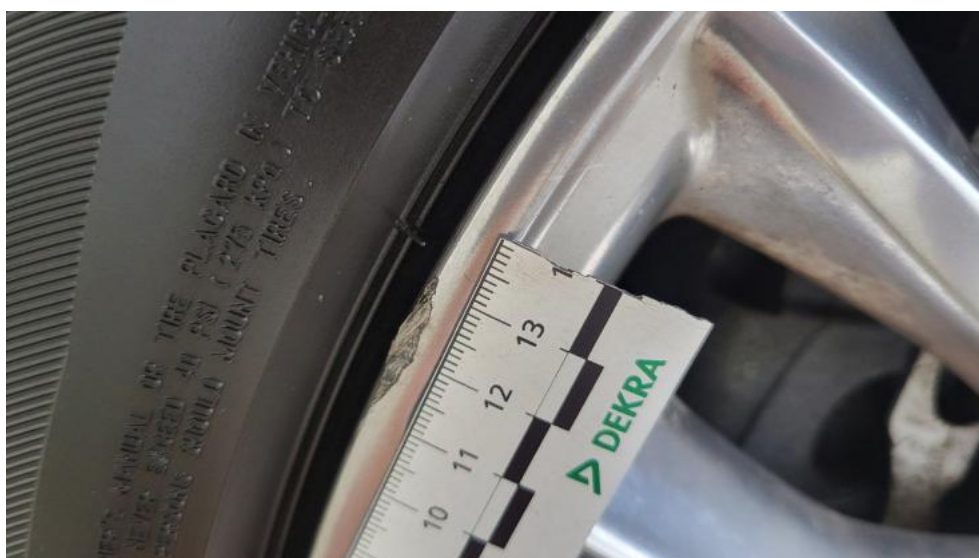
**Fot. 60.**  
Felga Aluminiowa przednia L - Rysa/odprysk 1

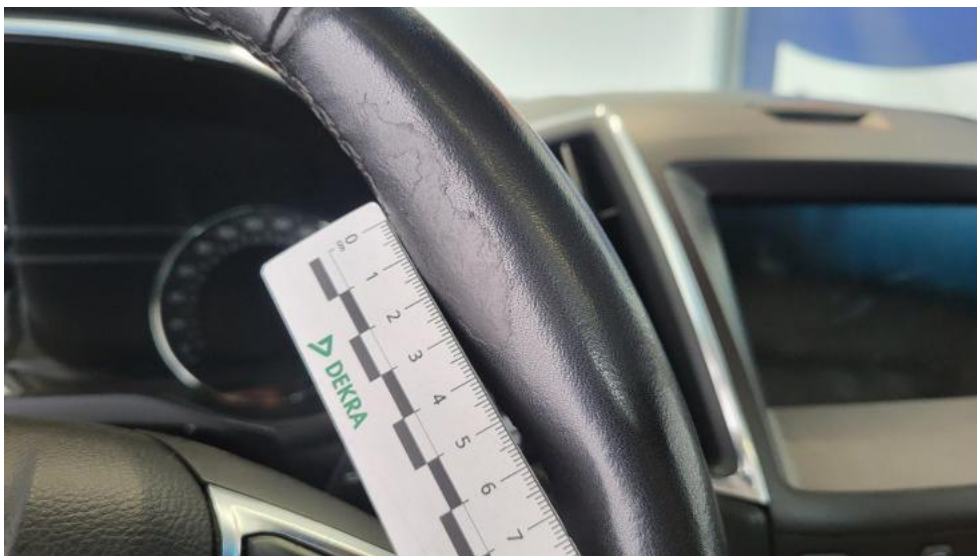
**Fot. 61.**

Koło kierownicy - Rysa/odprysk 1

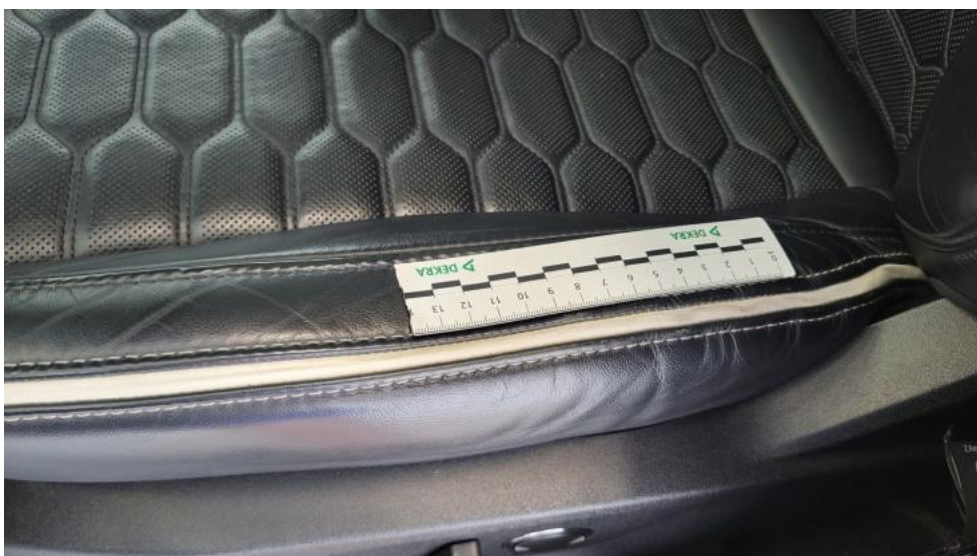
**Fot. 62.**

Fotel prz. lew. - Rysa/odprysk 1

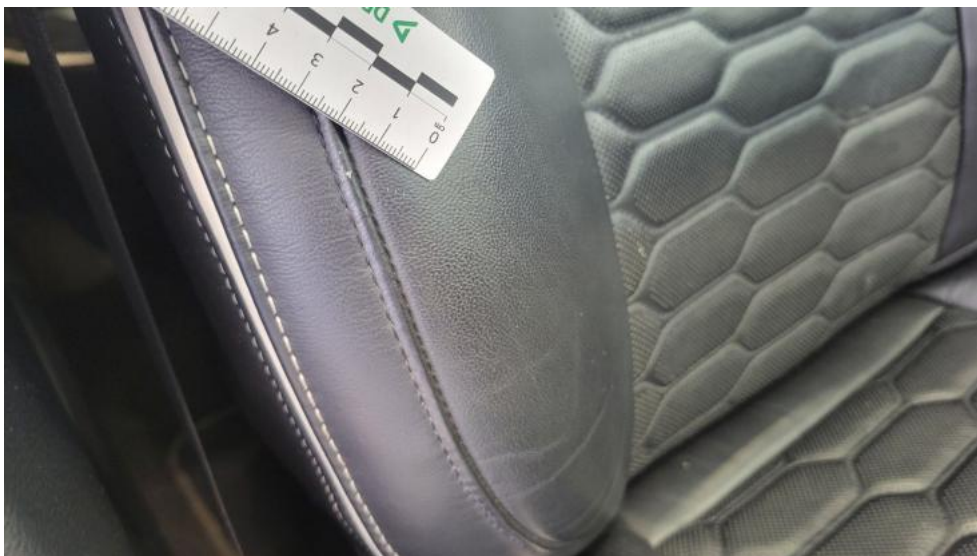
**Fot. 63.**

Fotel prz. praw. - Rysa/odprysk 1

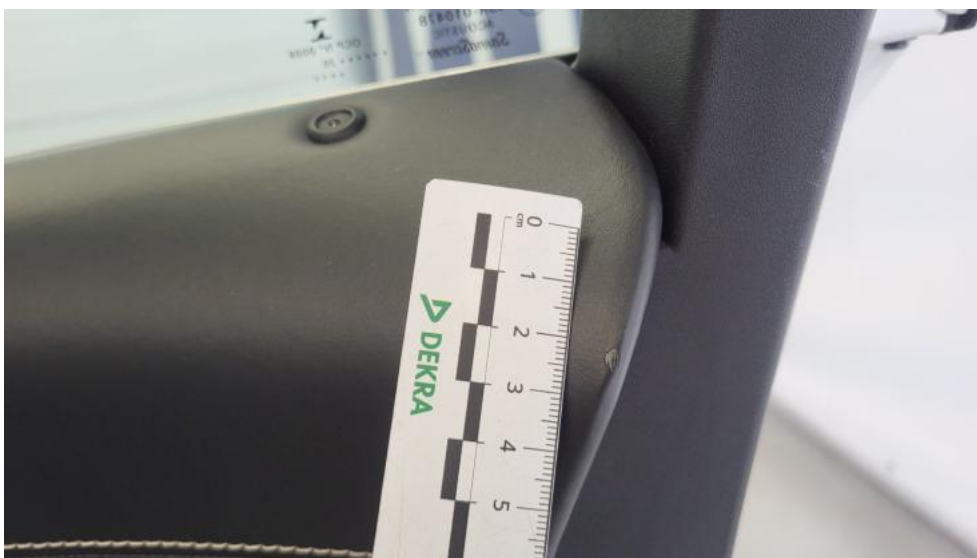
**Fot. 64.**

Tapicerka drzwi przednich P - Pęknięcie/rozerwanie 1

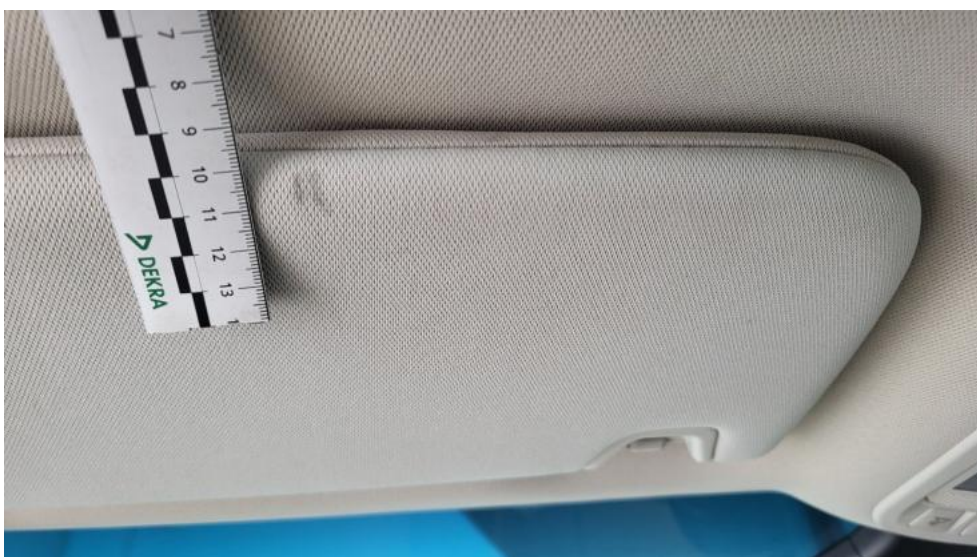
**Fot. 65.**

Osłona p/słoneczna lewa - Inne 1

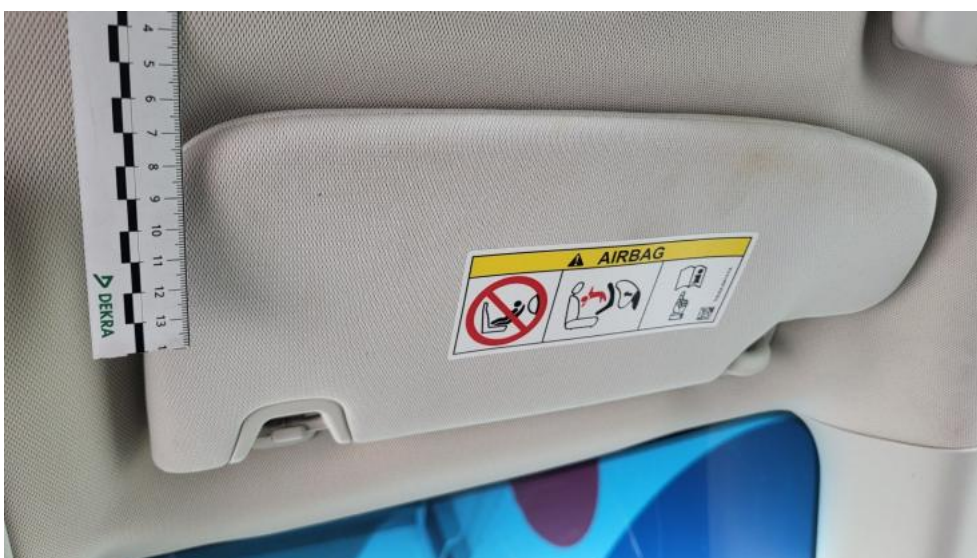
**Fot. 66.**

Osłona p/słoneczna prawa - Inne 1

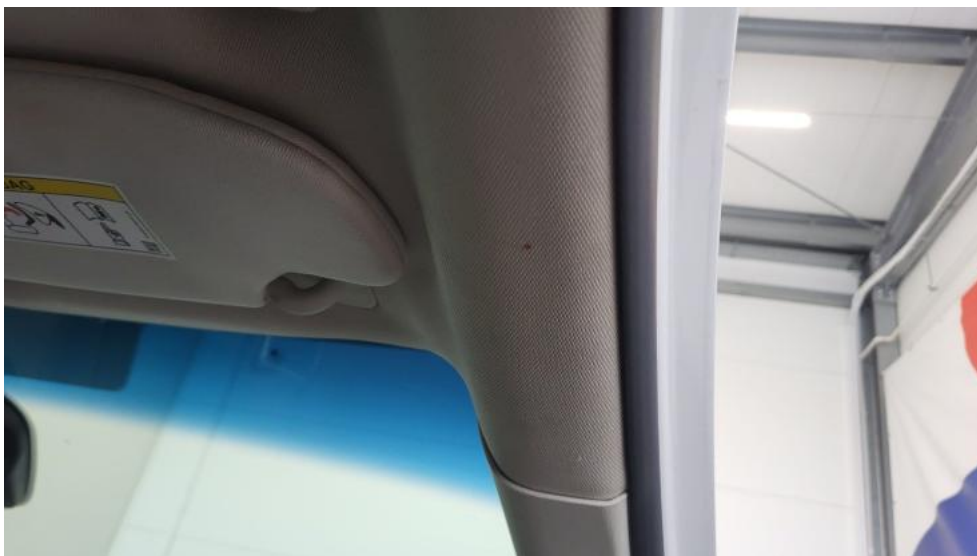
**Fot. 67.**  
Podsufitka - Inne 1

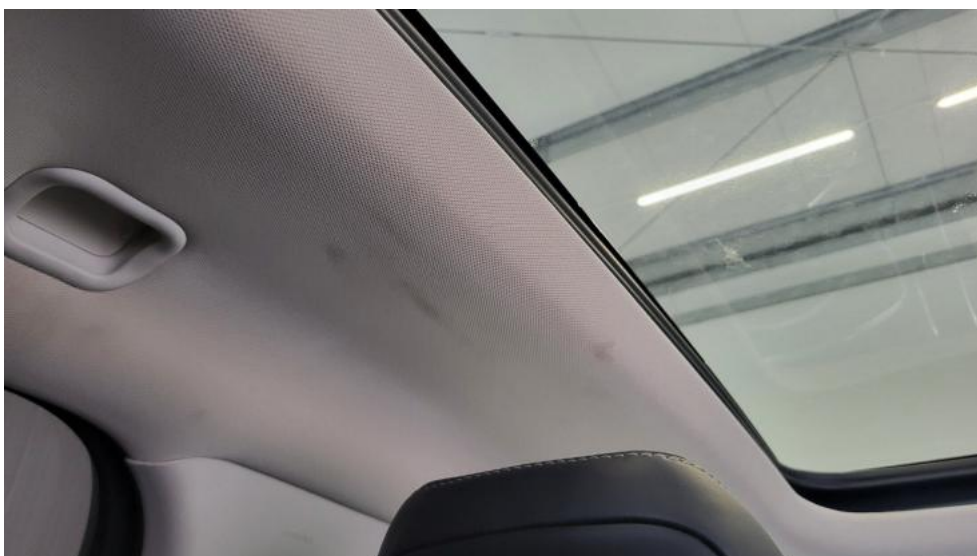
**Fot. 68.**  
Podsufitka - Inne 2

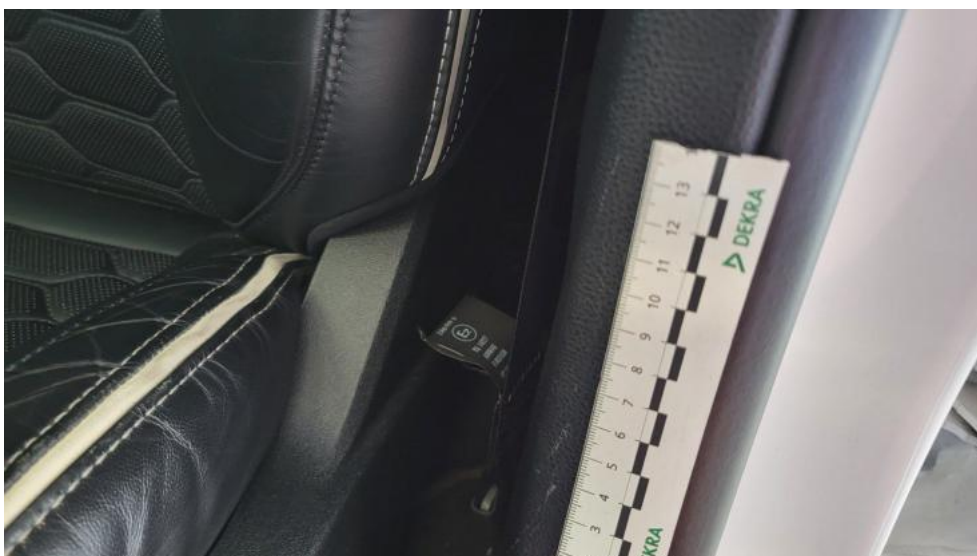
**Fot. 70.**

Wykładzina(y) słupka środkowego L - Rysa/odprysk 1
