Nr zlecenia DEKRA: PKOL(W)/LODZ/59049/26/06/26  
Nr zlecenia/szkody: 21/051948  
Data zlecenia: 26-06-2026

**DEKRA Polska - Centrala**  
02-673 Warszawa, ul. Konstruktorska 12A

| Model | 500 20- |
| Typ/wersja | 500 23.8kWh Action |

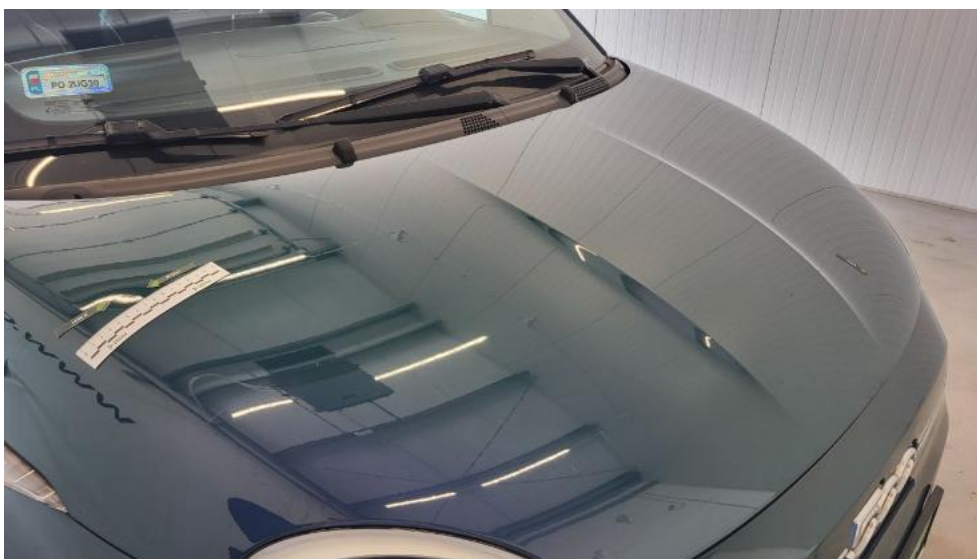
**Fot. 43.**

Pokrywa komory silnika - Wgniecenie/odkształcenie 1

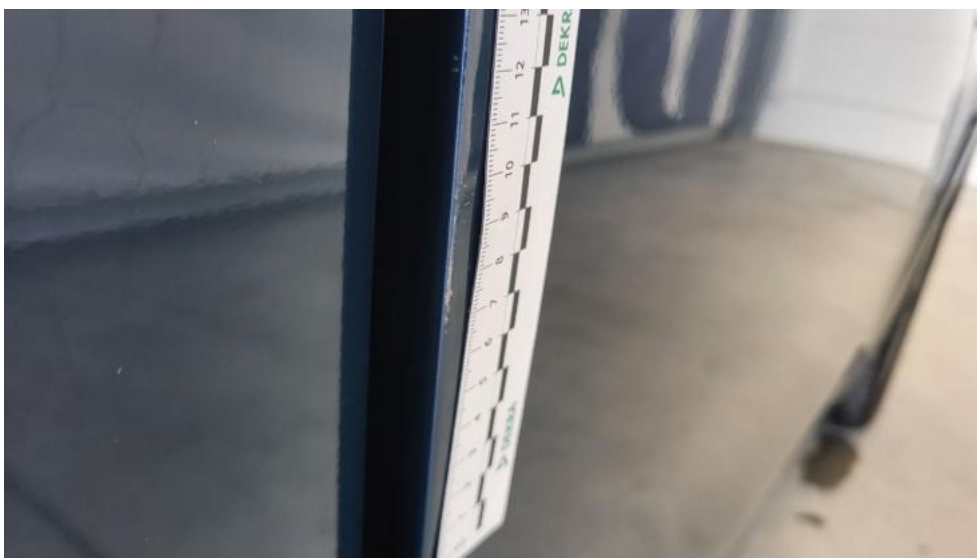
**Fot. 44.**

Drzwi przednie P - Rysa/odprysk 1

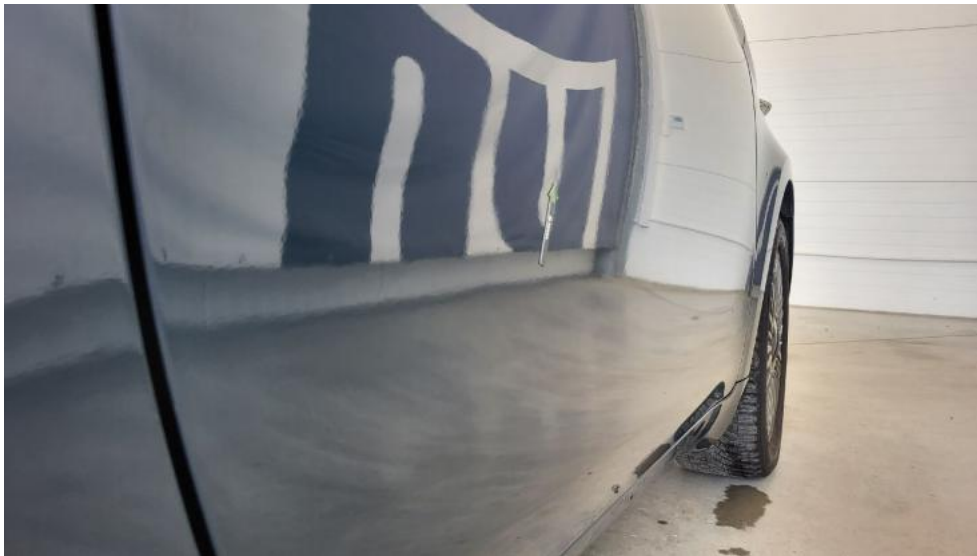
**Fot. 45.**

Drzwi przednie P - Wgniecenie/odkształcenie 1

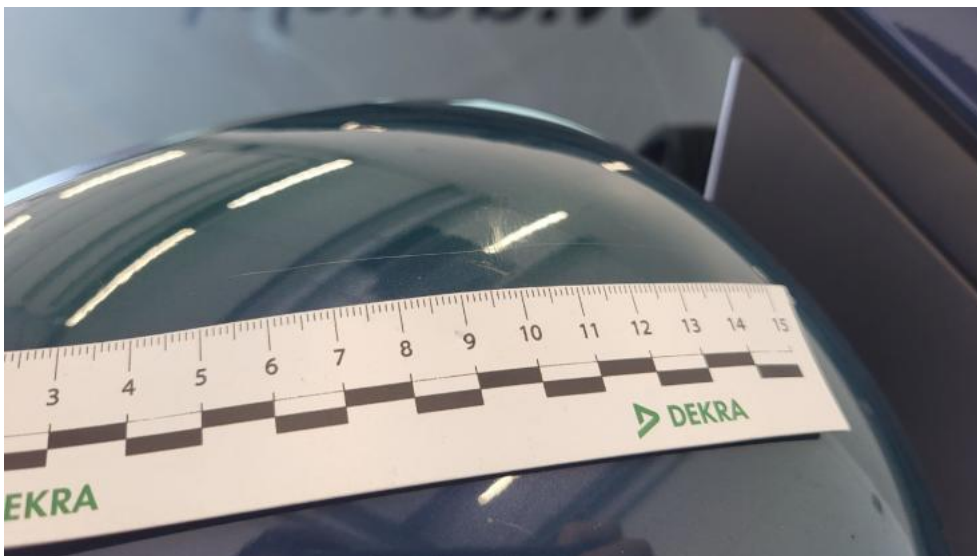
**Fot. 46.**

Lusterko zew P - Rysa/odprysk 1

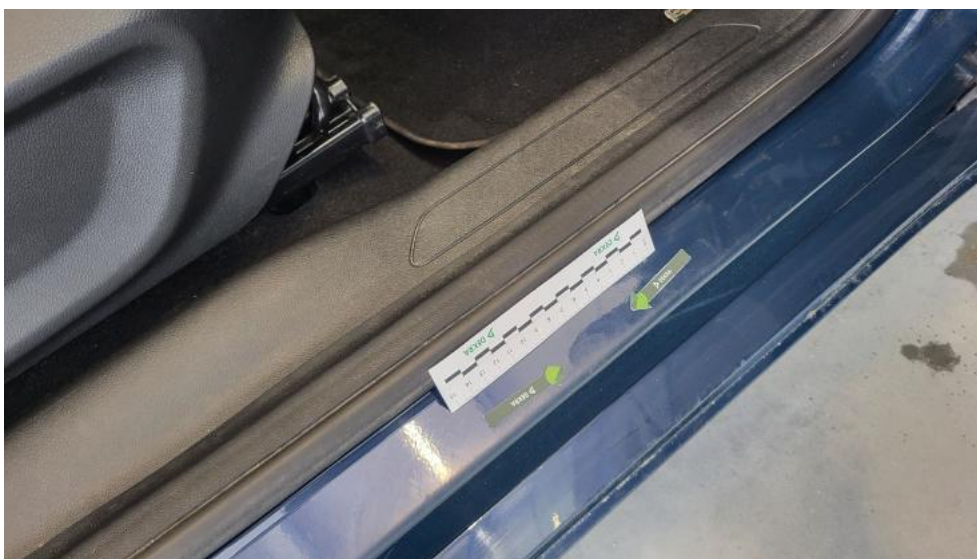
**Fot. 47.**

Próg P - Wgniecenie/odkształcenie 1

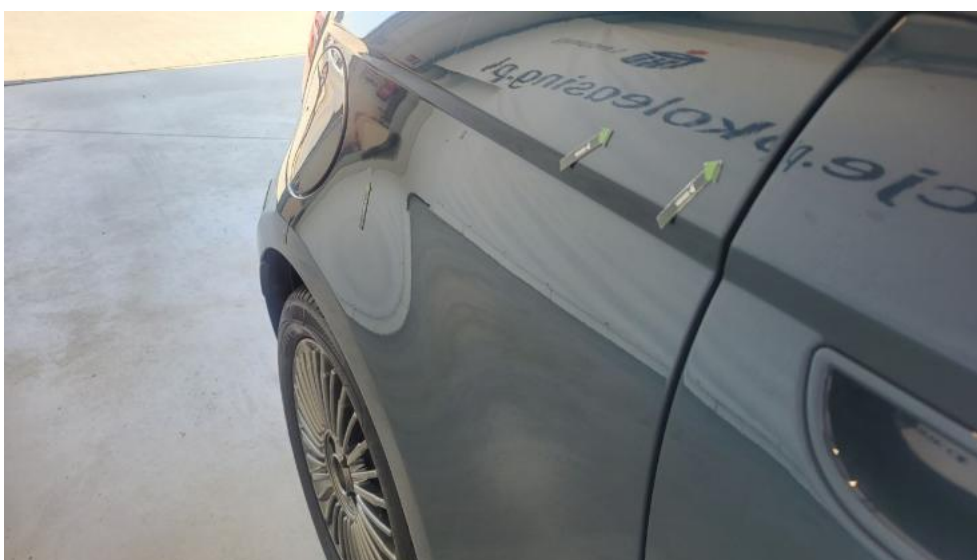
**Fot. 48.**

Ścianka tylna P / Ścianka boczna P - Wgniecenie/odkształcenie 1

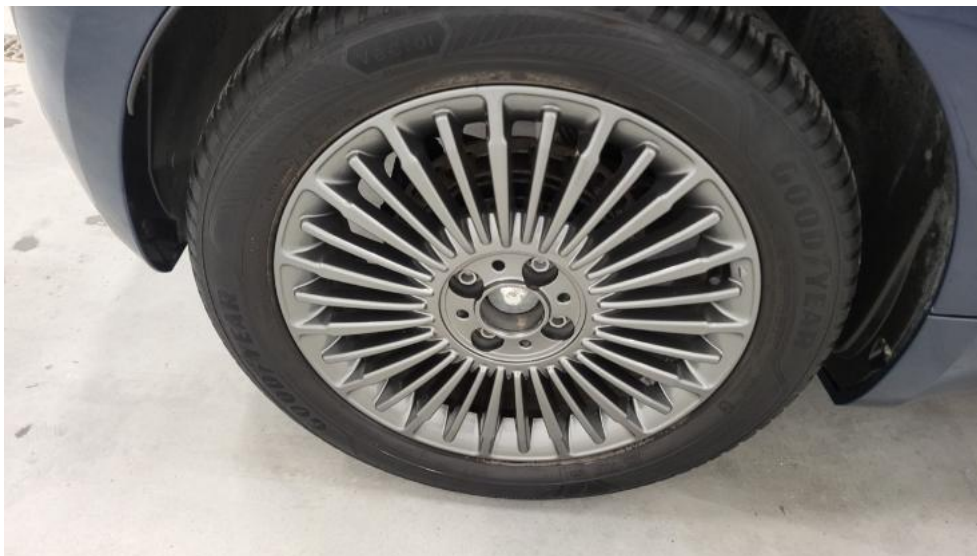
**Fot. 49.**

Felga aluminiowa tylna P - Inne 1

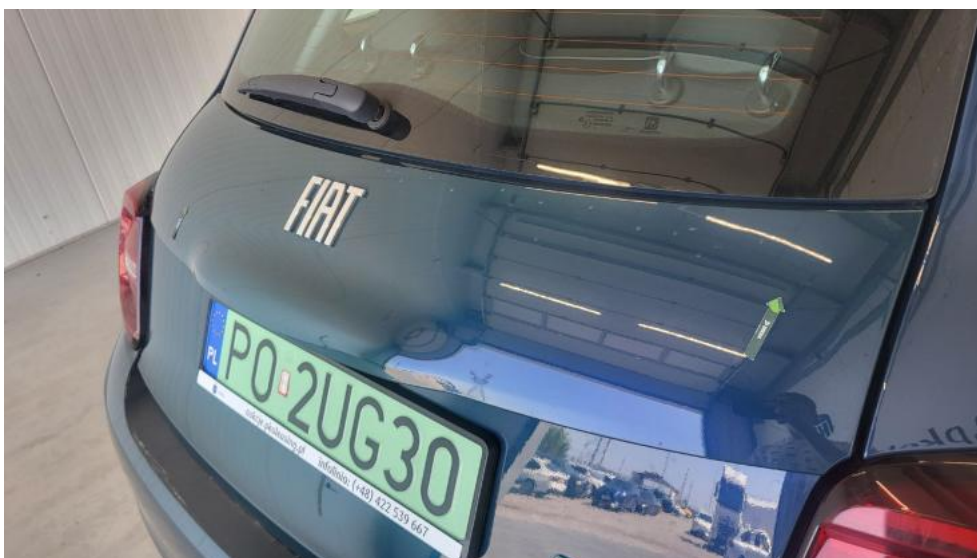
**Fot. 50.**

Pokrywy bagażnika - Wgniecenie/odkształcenie 1

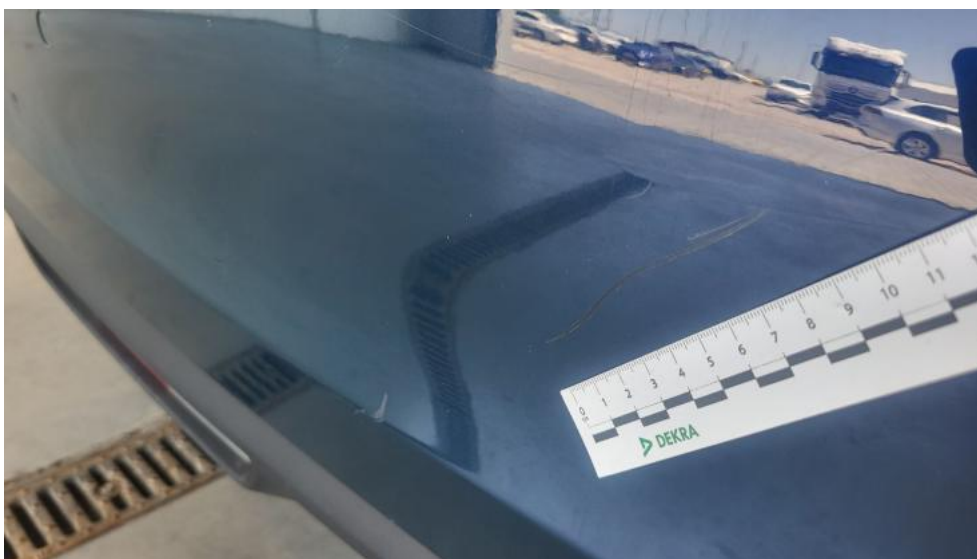
**Fot. 51.**  
Zderzak tylny - Rysa/odprysk 1

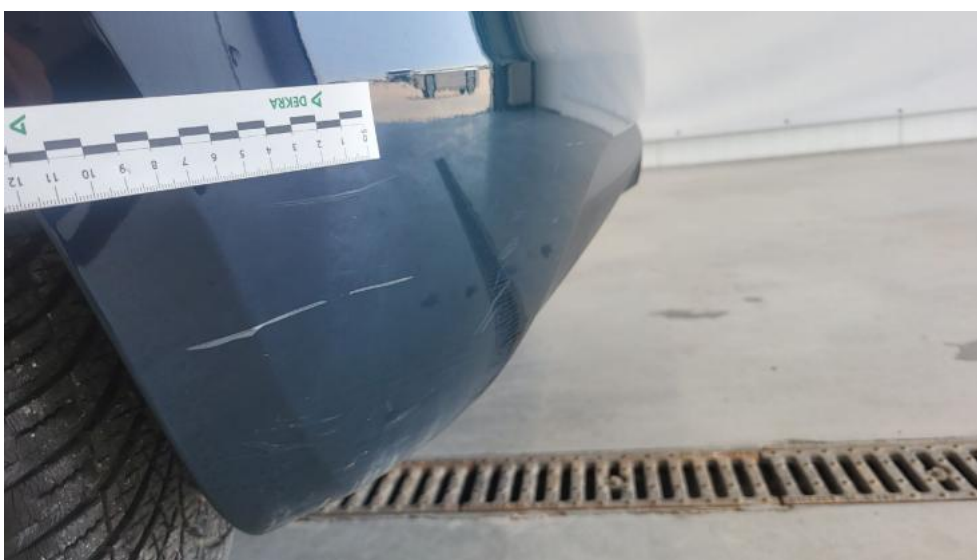
**Fot. 52.**  
Zderzak tylny - Rysa/odprysk 2

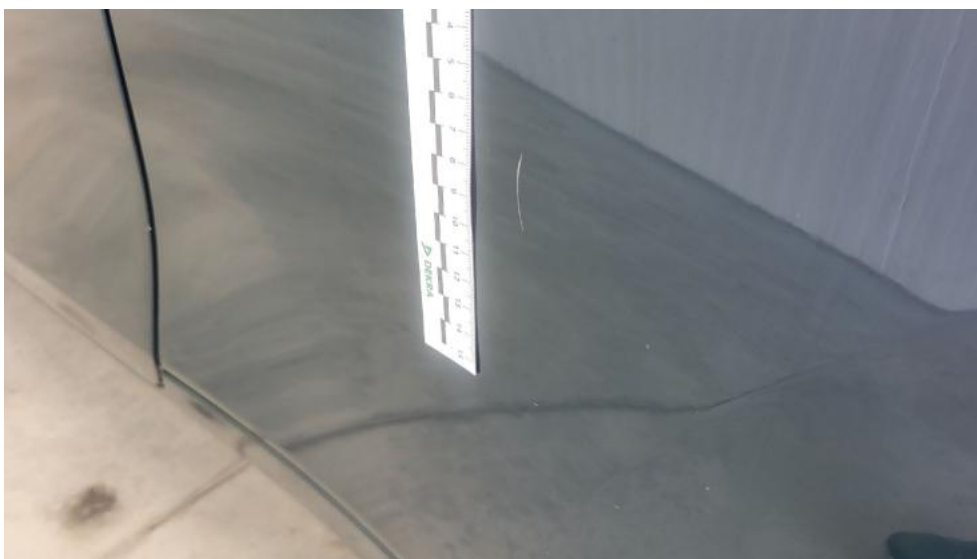
**Fot. 53.**

Błotnik tylny L / Ściana boczna L - Rysa/odprysk 1

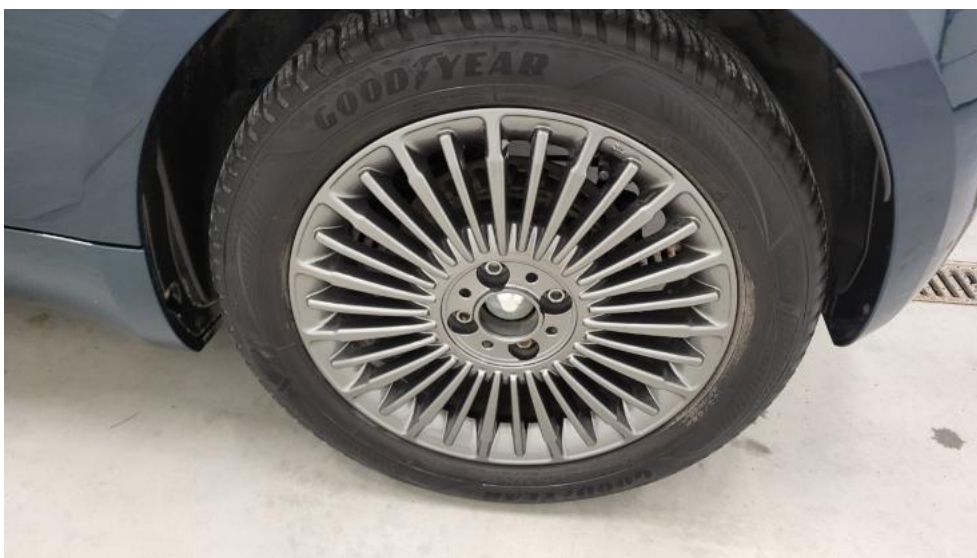
**Fot. 54.**

Felga aluminiowa tylna L - Inne 1

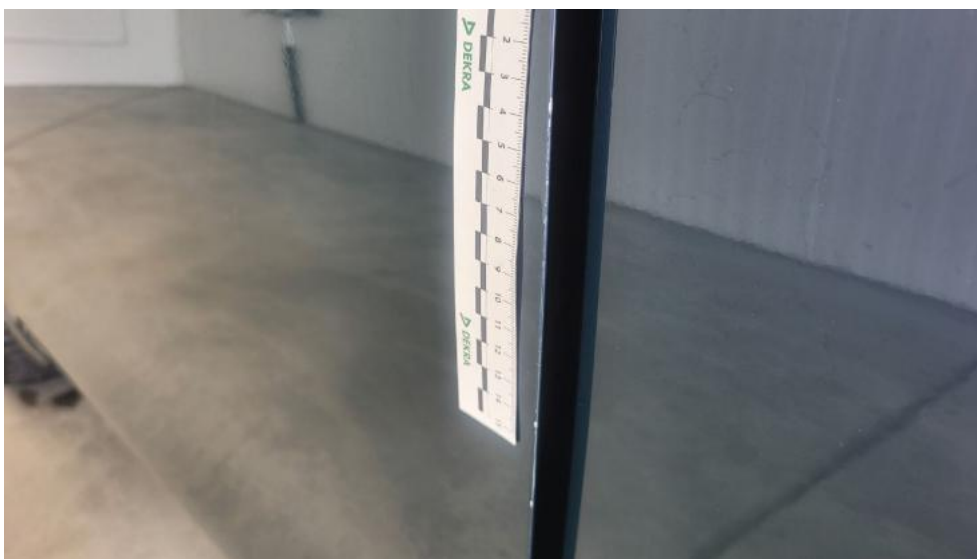
**Fot. 55.**

Drzwi przed L - Rysa/odprysk 1

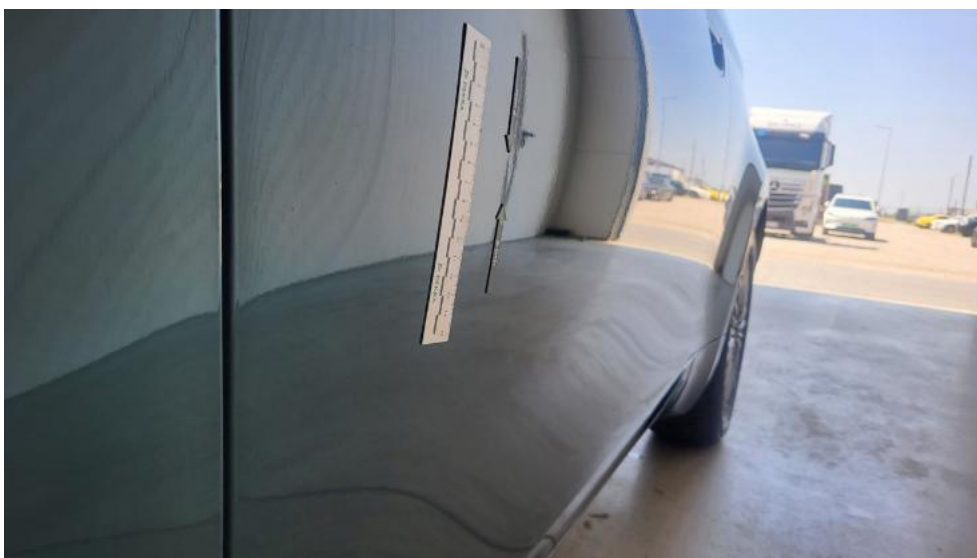
**Fot. 56.**

Drzwi przed L - Wgniecenie/odkształcenie 1

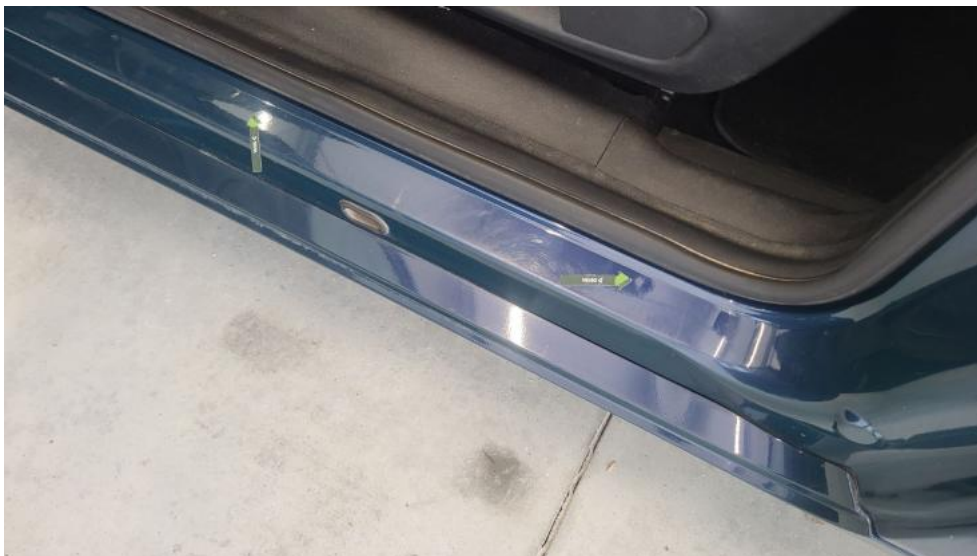
**Fot. 57.**

Próg L - Wgniecenie/odkształcenie 1

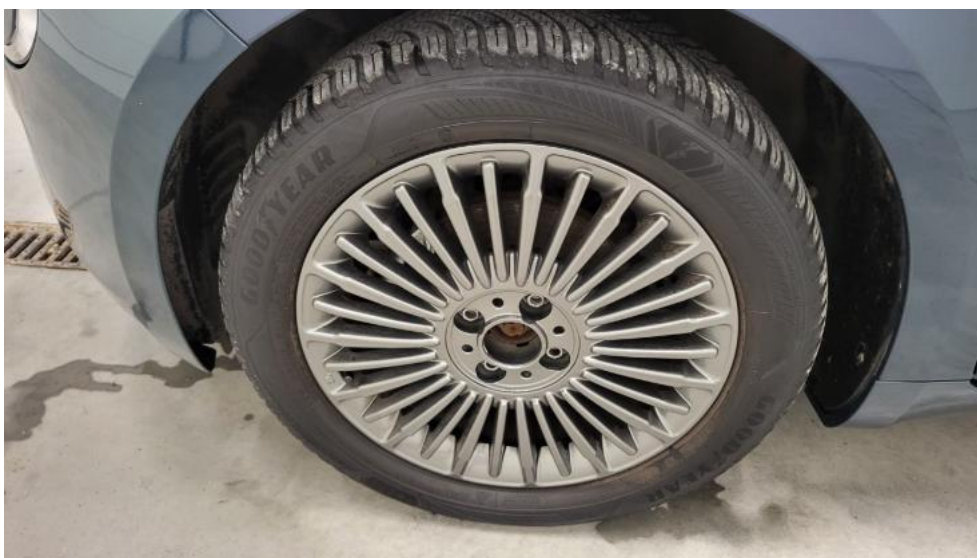
**Fot. 58.**

Felga Aluminiowa przednia L - Inne 1

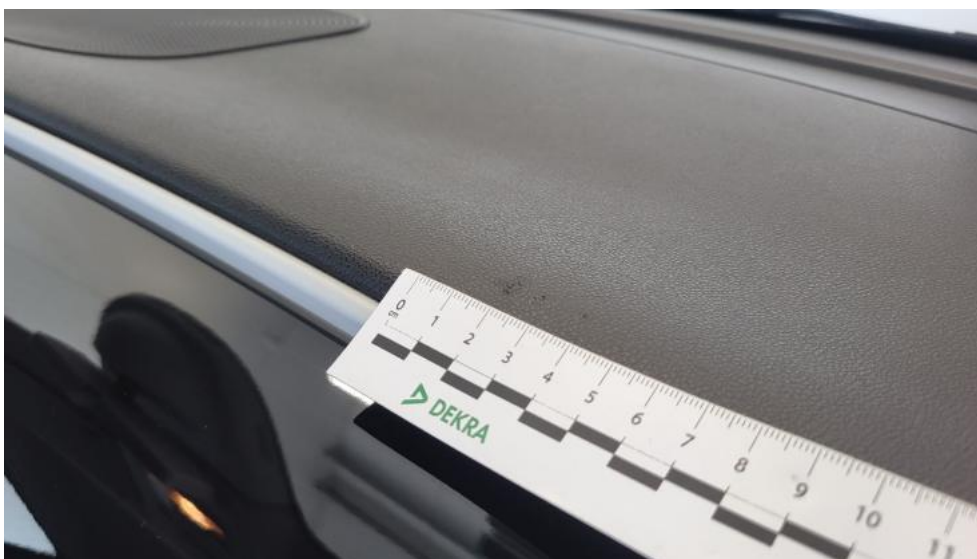
**Fot. 59.**

Deska rozdzielcza - Rysa/odprysk 1

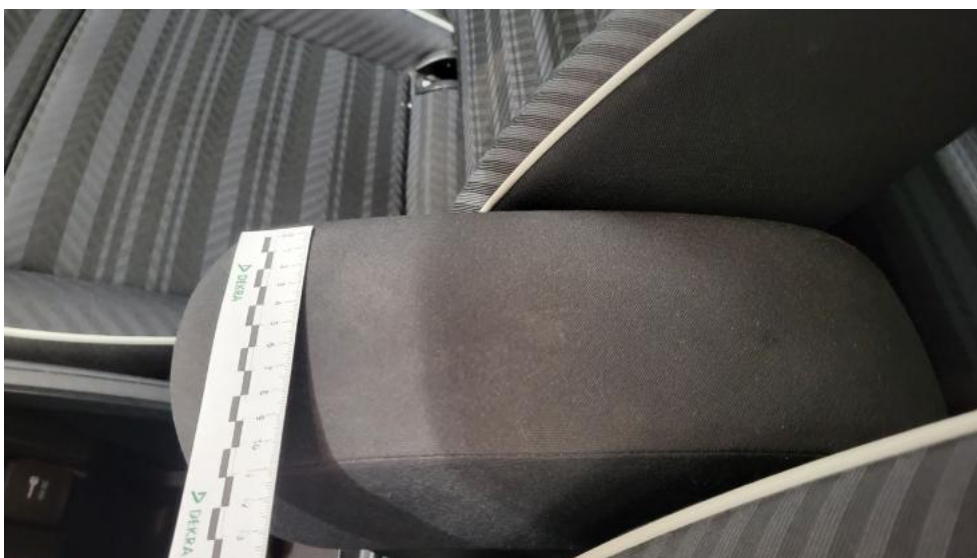
**Fot. 60.**

Podłokietnik środkowy przedni - Inne 1

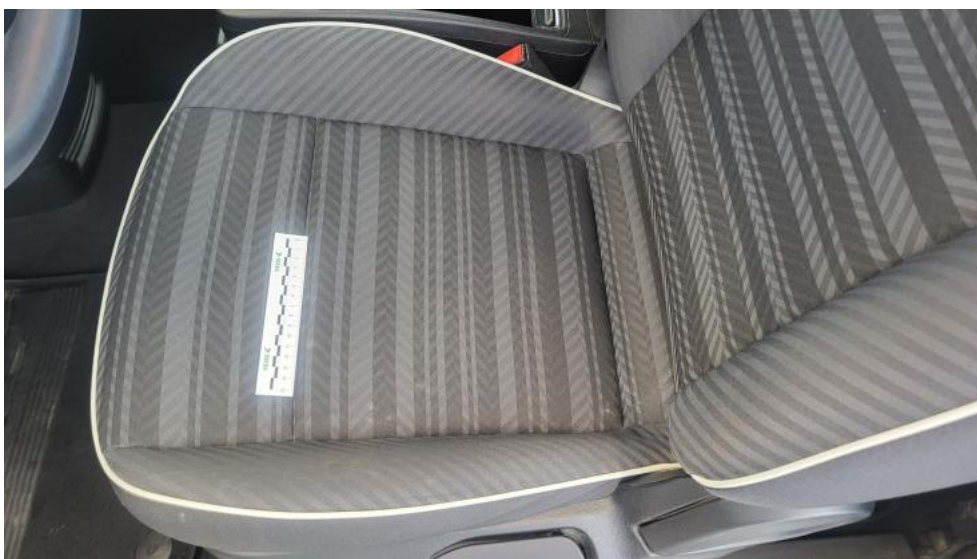
**Fot. 61.**  
Fotel prz. lew. - Inne 1

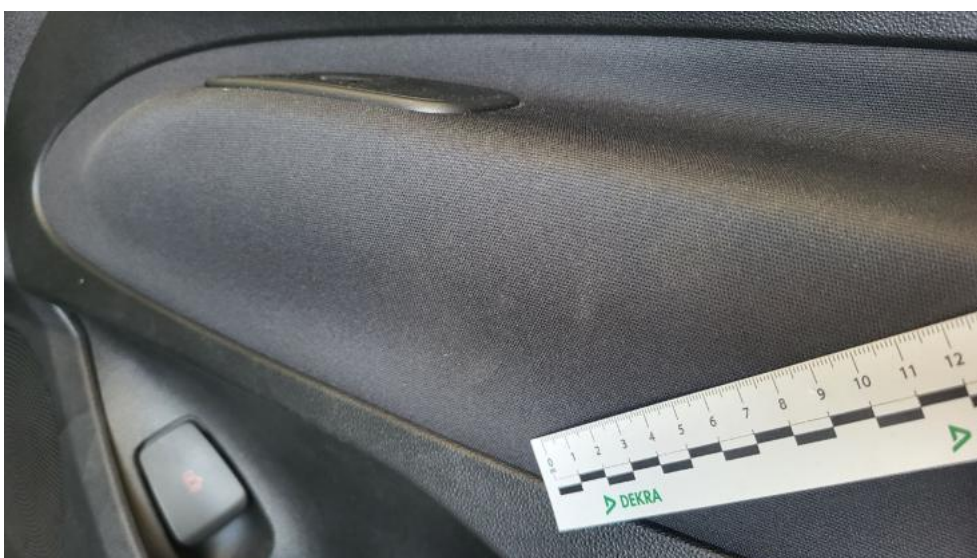
**Fot. 62.**  
Tapicerka drzwi przednich P - Inne 1

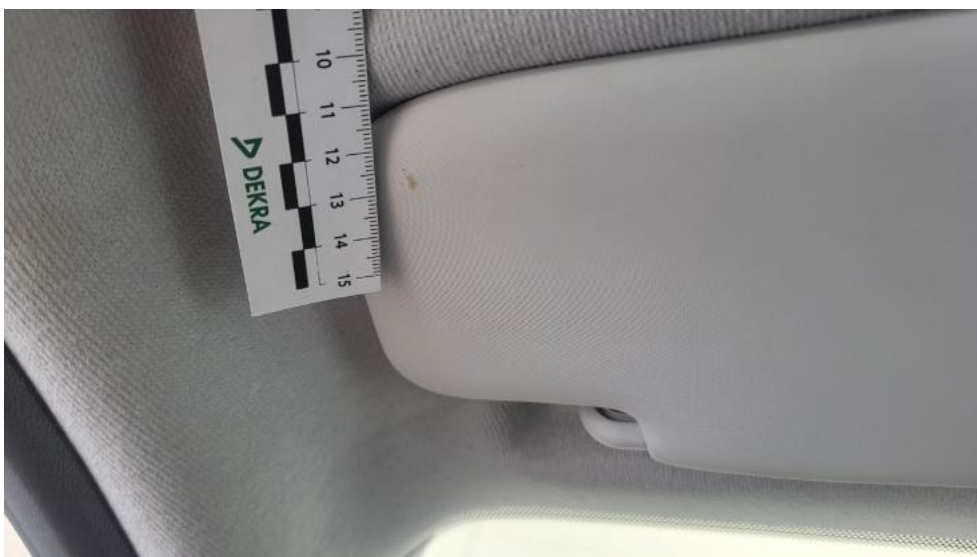
**Fot. 63.**

Osłona p/słoneczna lewa - Inne 1

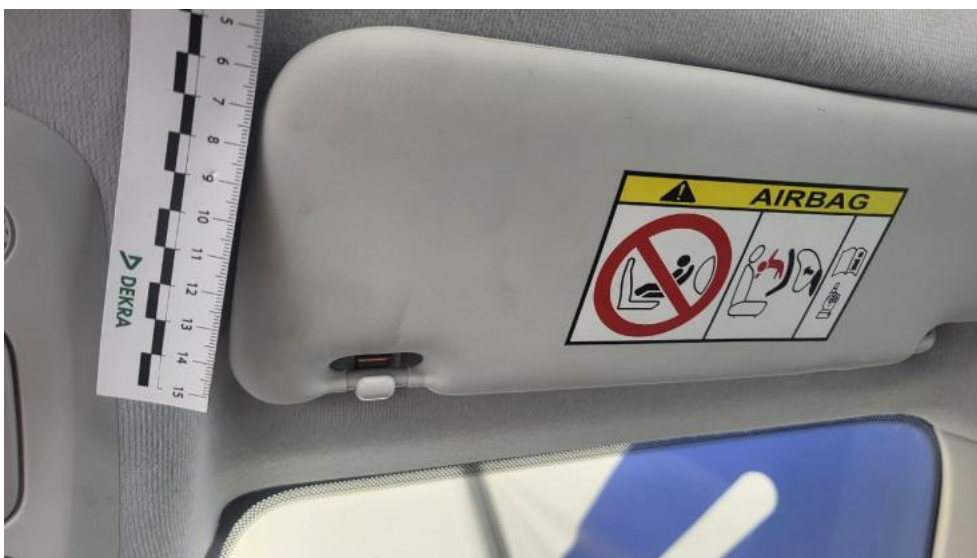
**Fot. 64.**

Osłona p/słoneczna prawa - Inne 1

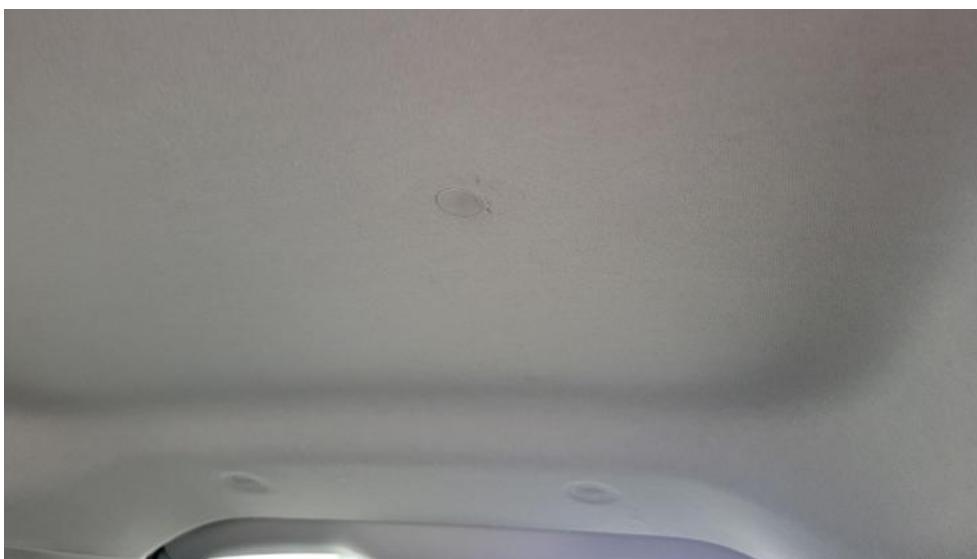
**Fot. 65.**  
Podsufitka - Inne 1

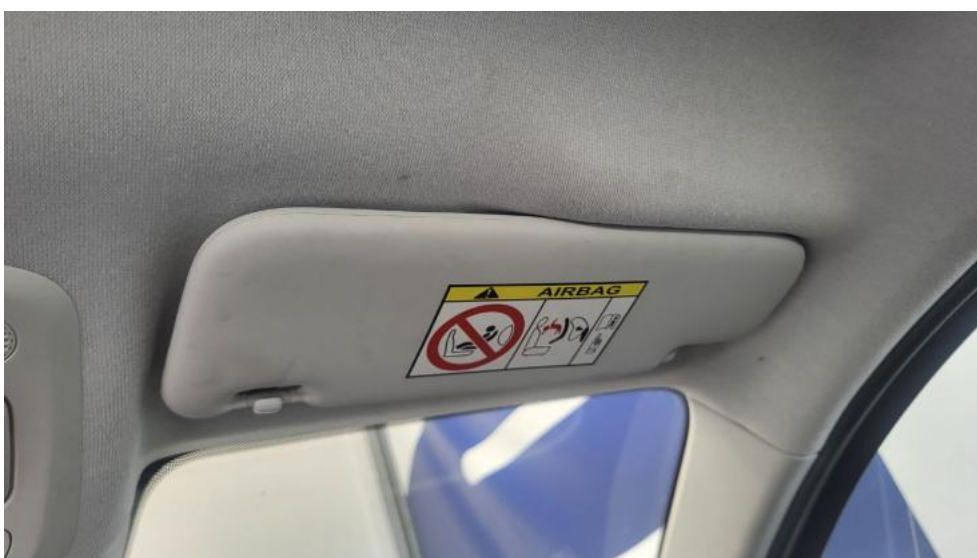
**Fot. 66.**  
Podsufitka - Inne 2
