DEKRA's commission No. : PKOL(W)/LODZ/24132/25/04/02  
commission/ damage No. : 24/012036  
Date of commission: 02-04-2025

**DEKRA Poland - Headquarters**  
02-673 Warszawa, ul. Konstruktorska 12A

| Manufacturer | VOLKSWAGEN |
| Type / version | Arteon 2.0 TSI Essence DSG |

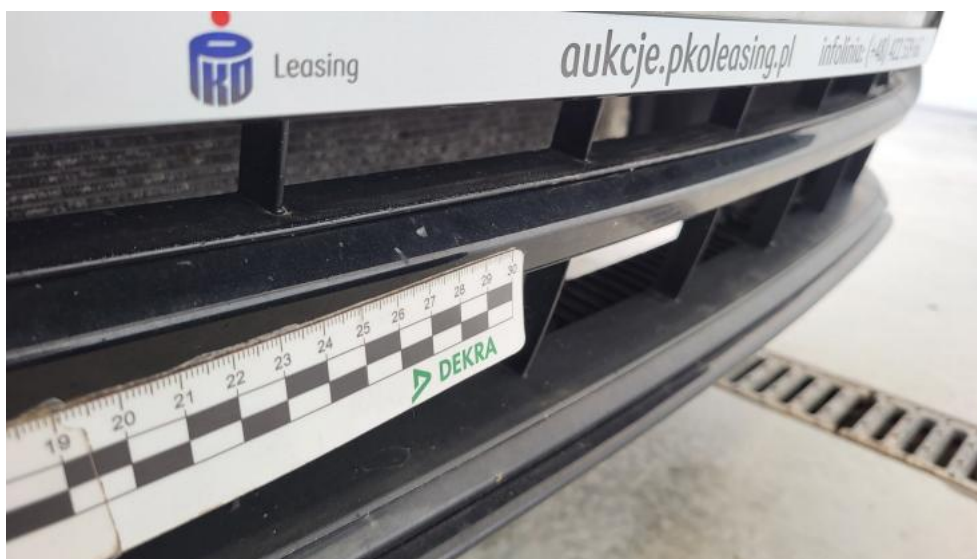
**Photo 37.**

Krata zderzaka prz. - Rysa/odprysk 1

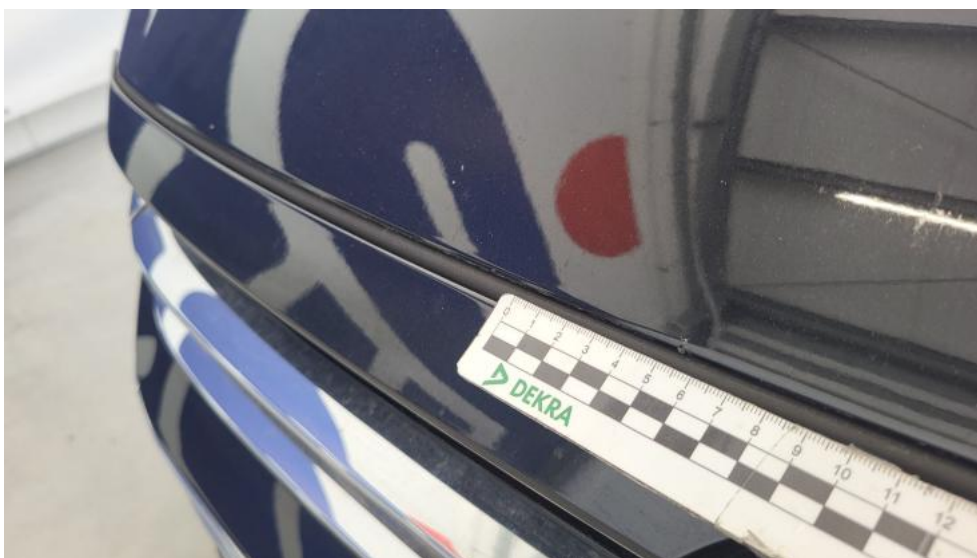
**Photo 38.**

Pokrywa komory silnika - Rysa/odprysk 1

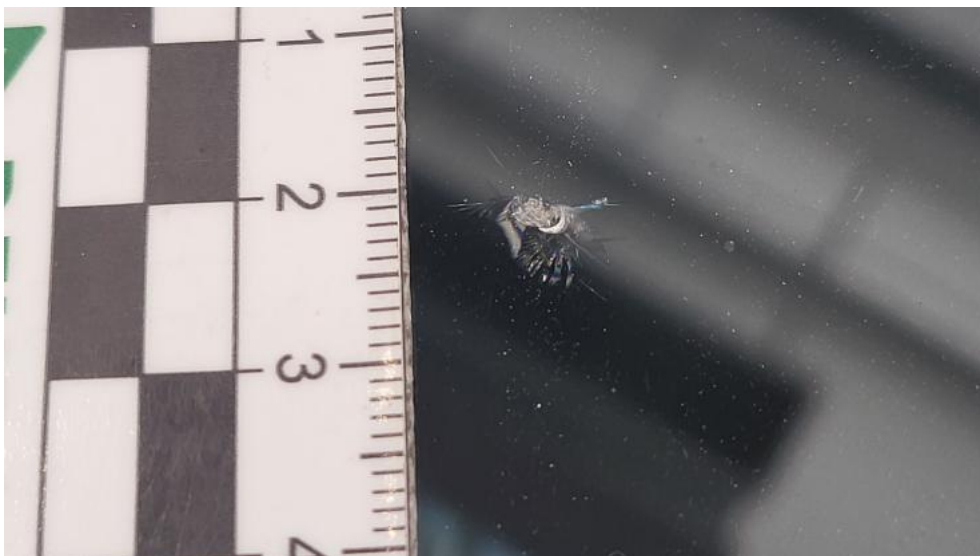
**Photo 40.**

Rysy na samochodzie. Dostarczono ksero pozwolenia czasowego. Informacja - wymiana oleju teraz, przekroczony termin wymiany oleju. Odpryski na szybie czołowej.

Szyba czołowa - Pęknięcie/rozerwanie 1

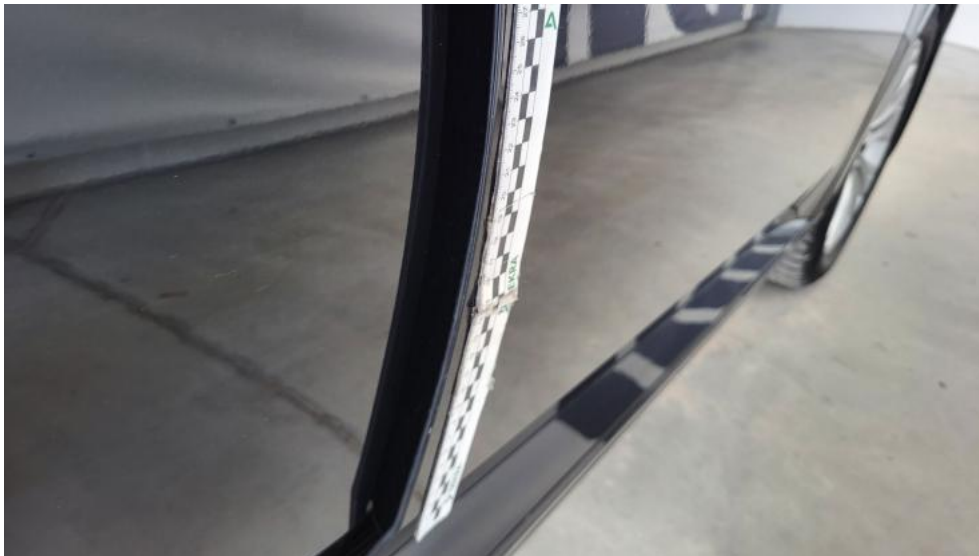
**Photo 43.**

Drzwi przednie P - Rysa/odprysk 1

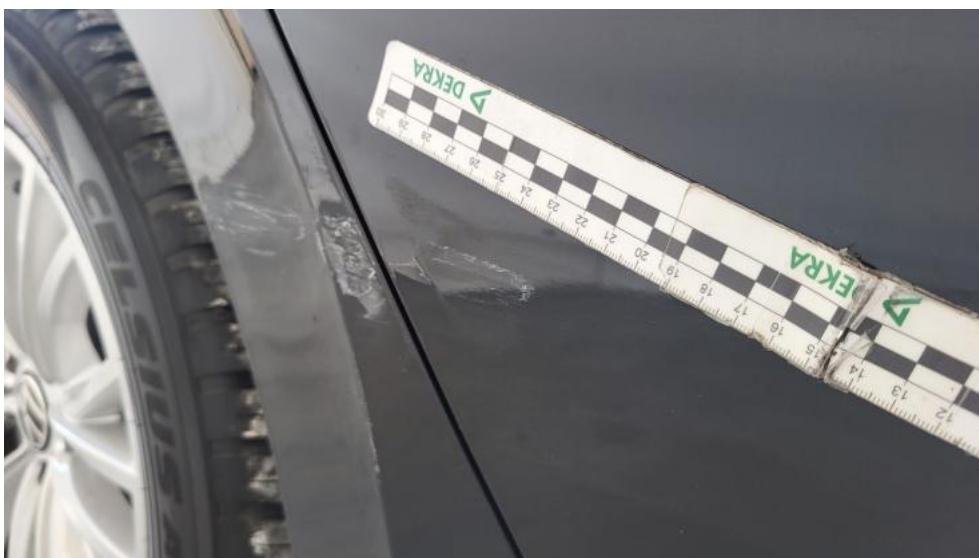
**Photo 44.**

Drzwi tylne P - Rysa/odprysk 1

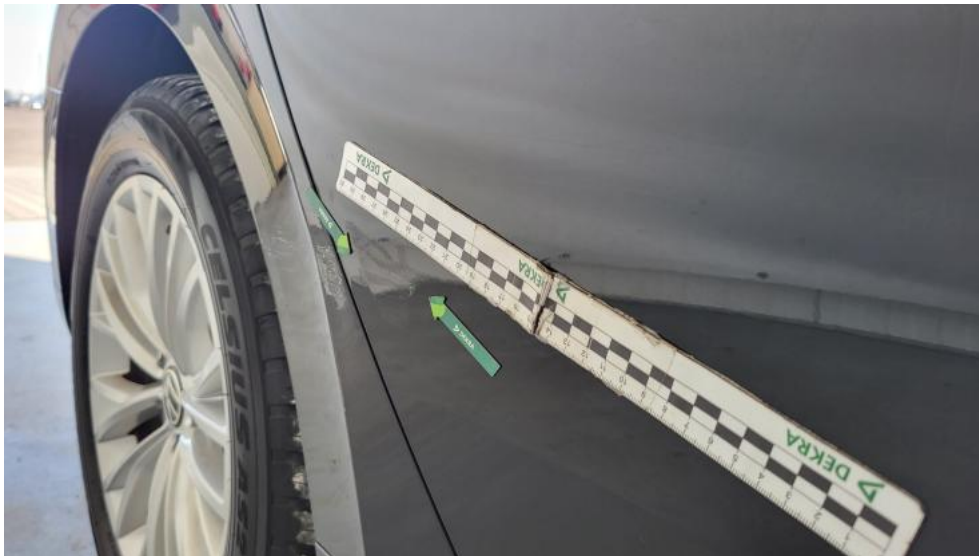
**Photo 45.**

Drzwi tylne P - Wgniecenie/odkształcenie 1

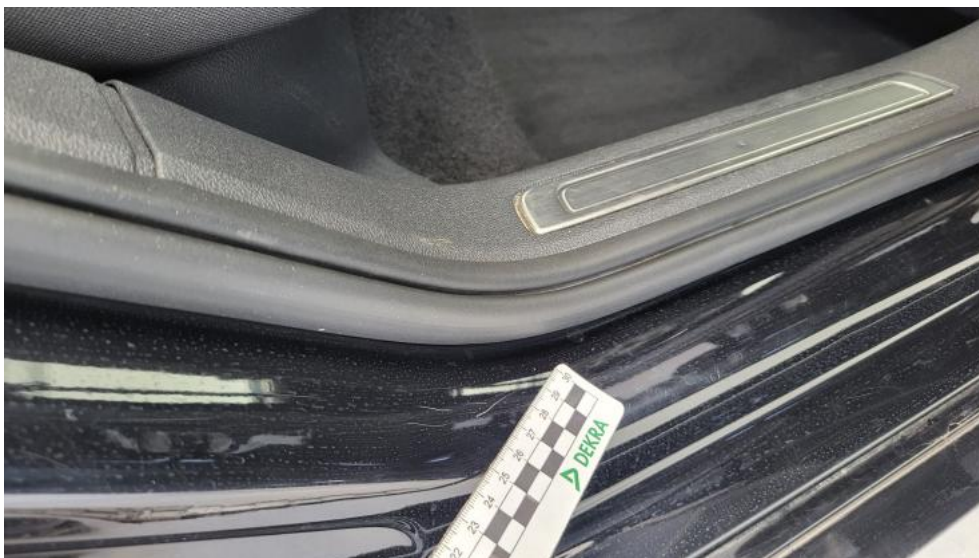
**Photo 46.**

Próg P - Rysa/odprysk 1

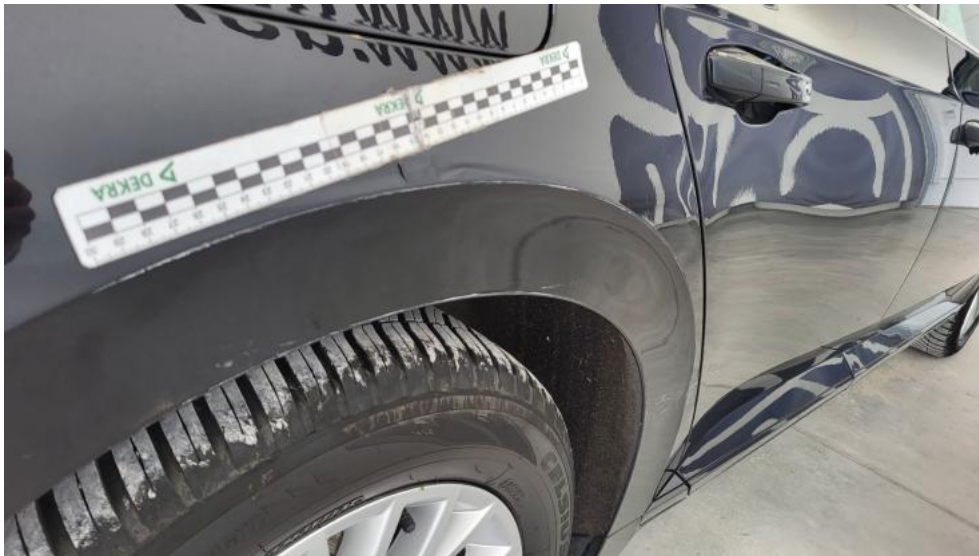
**Photo 49.**

Błotnik tylny P / Ściana boczna P - Rysa/odprysk 1

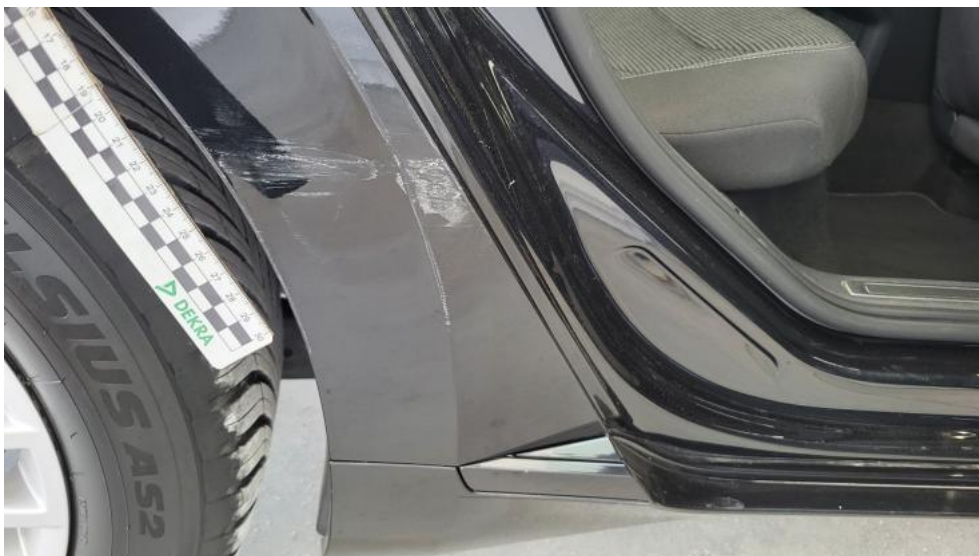
**Photo 50.**

Błotnik tylny P / Ściana boczna P - Rysa/odprysk 2

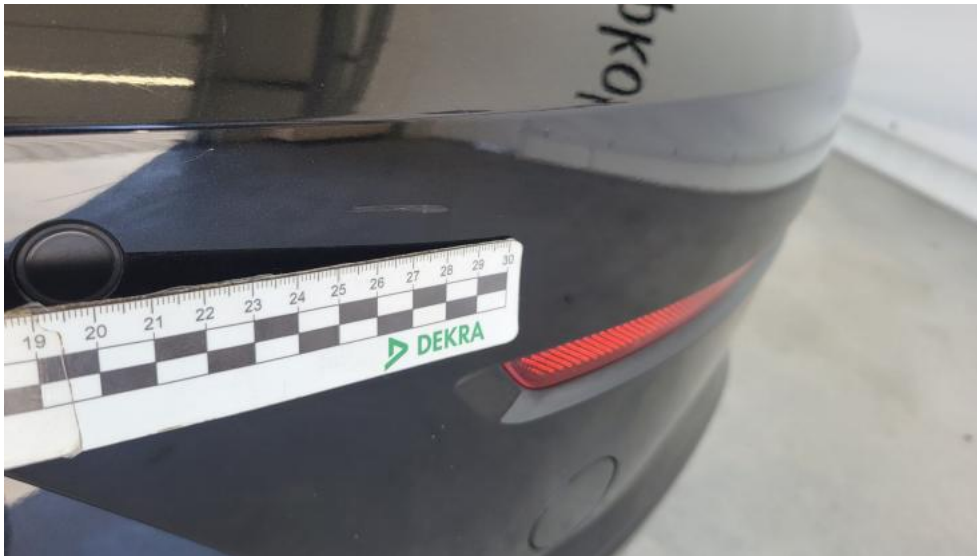
**Photo 53.**

Zderzak tylny - Rysa/odprysk 1

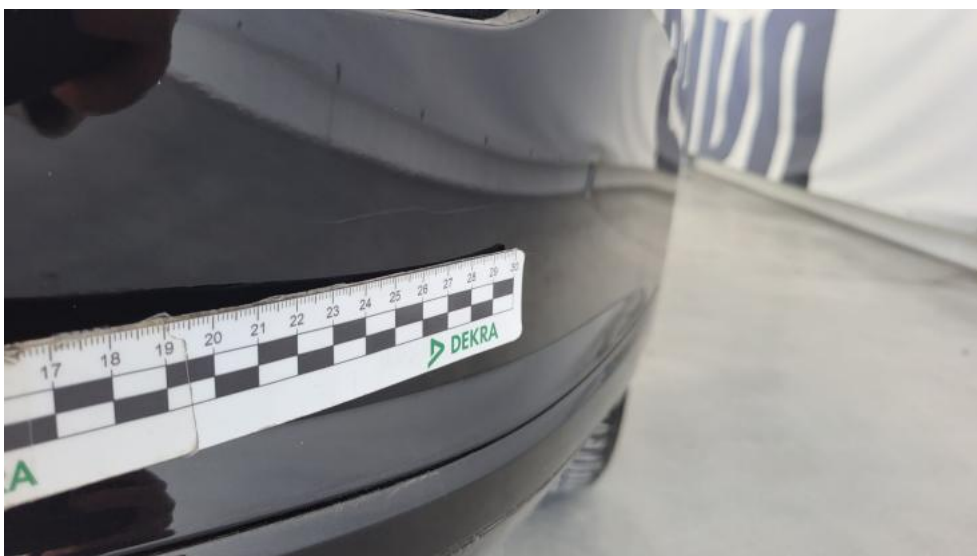
**Photo 54.**

Zderzak tylny - Rysa/odprysk 2

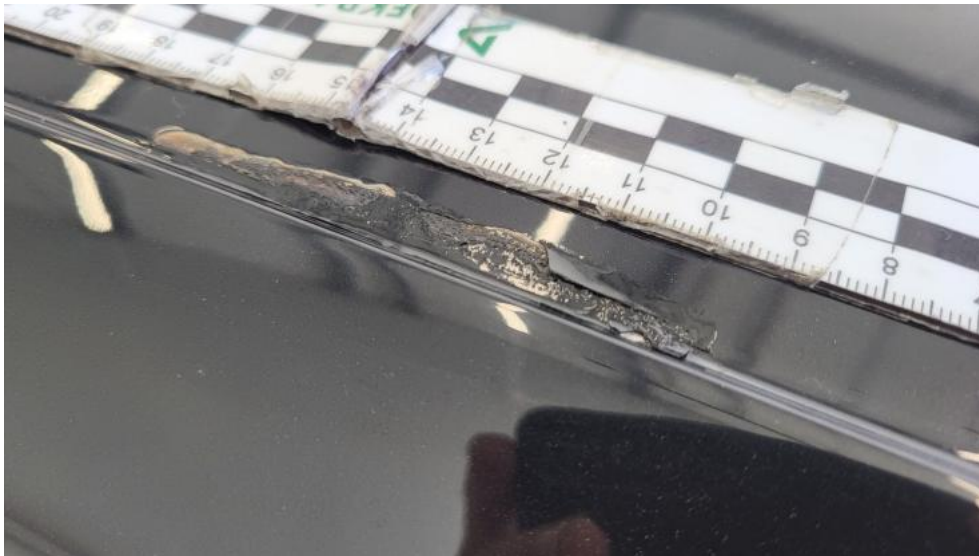
**Photo 57.**  
Dach - Inne 1

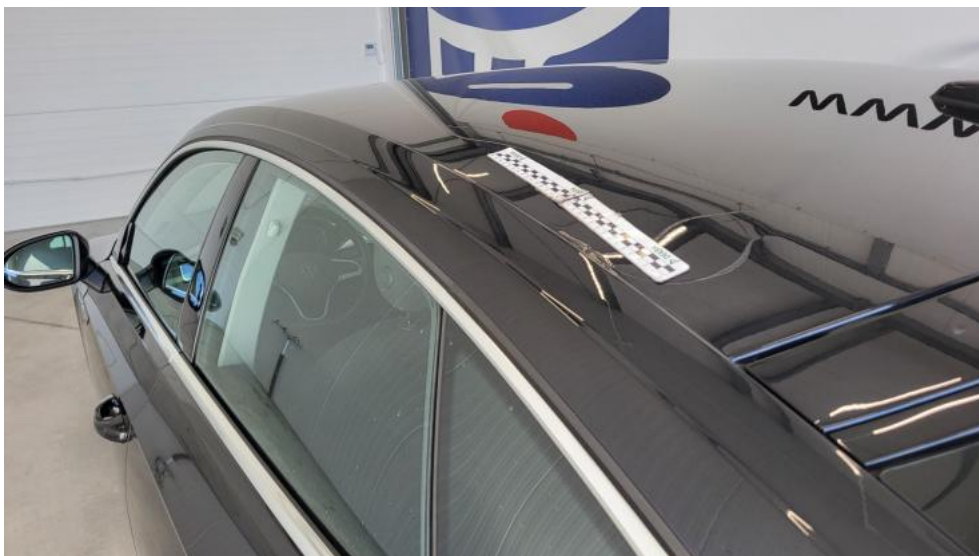
**Photo 58.**  
Dach - Inne 2

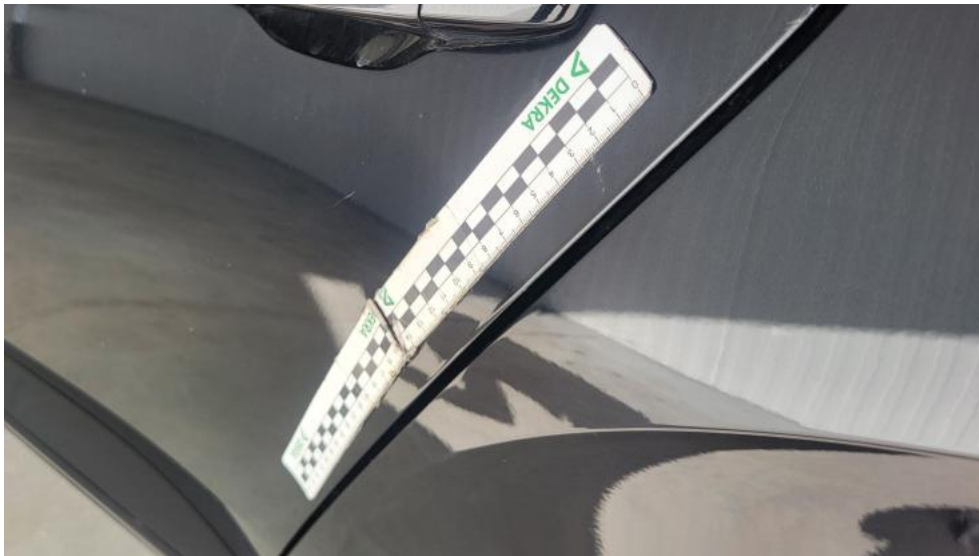
**Photo 61.**

Drzwi tylne L - Rysa/odprysk 1

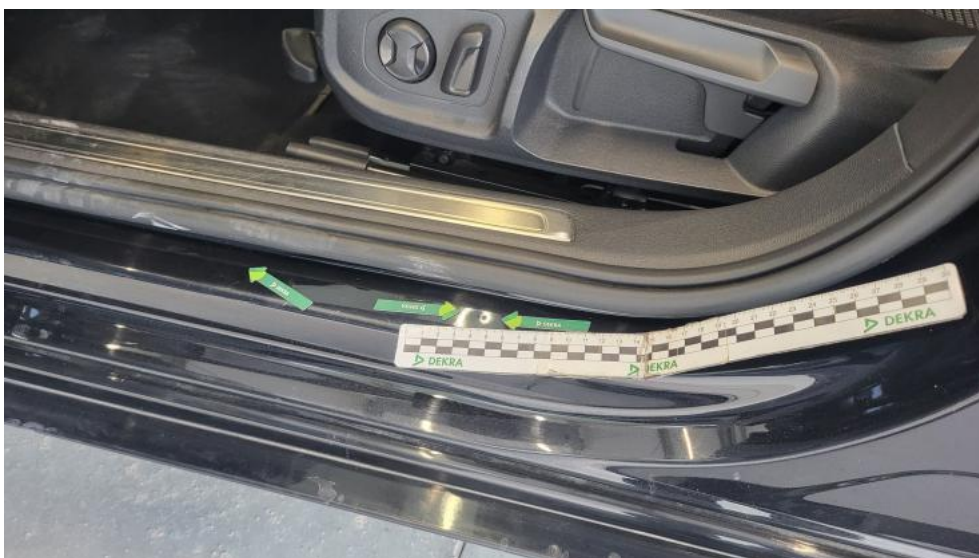
**Photo 62.**

Próg L - Wgniecenie/odkształcenie 1

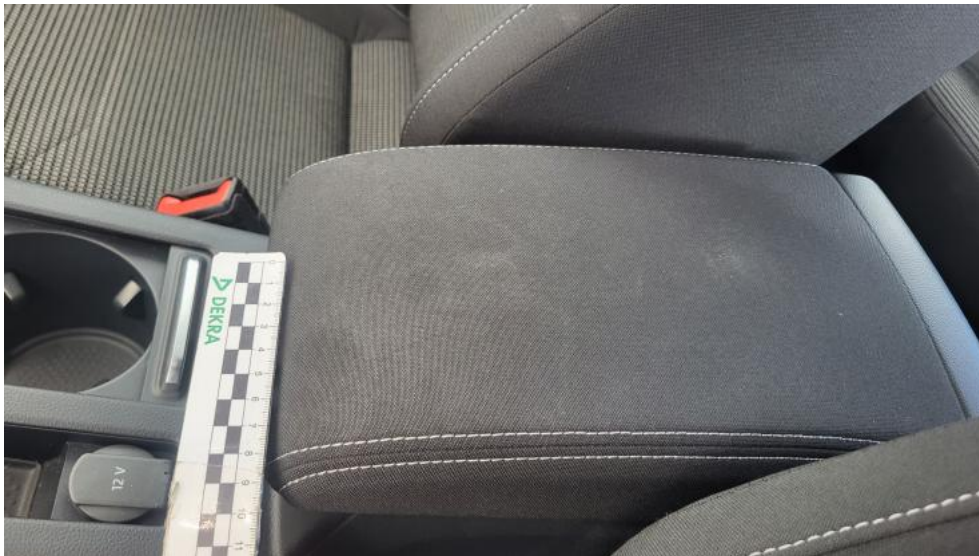
**Photo 63.**

Podłokietnik środkowy przedni - Inne 1

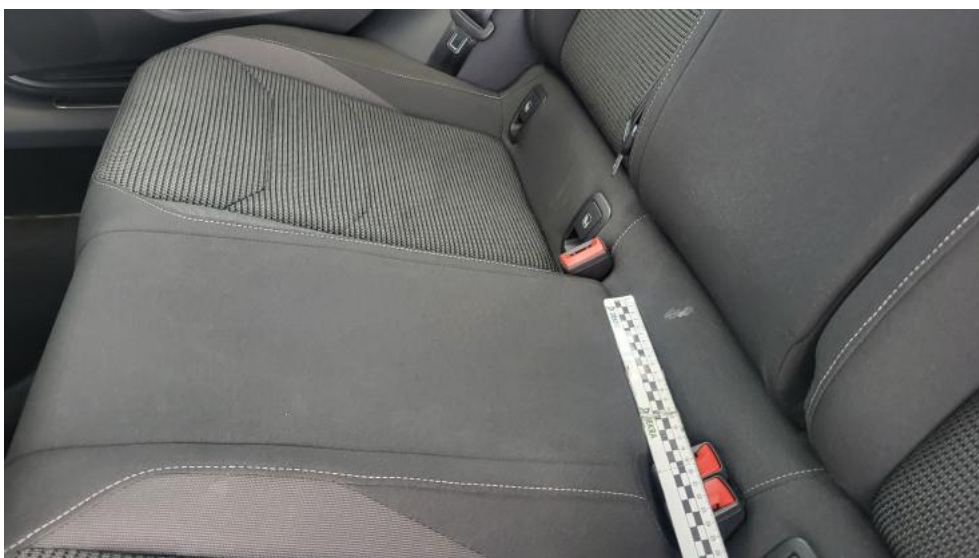
**Photo 64.**

Kanapa tyl. - Inne 1

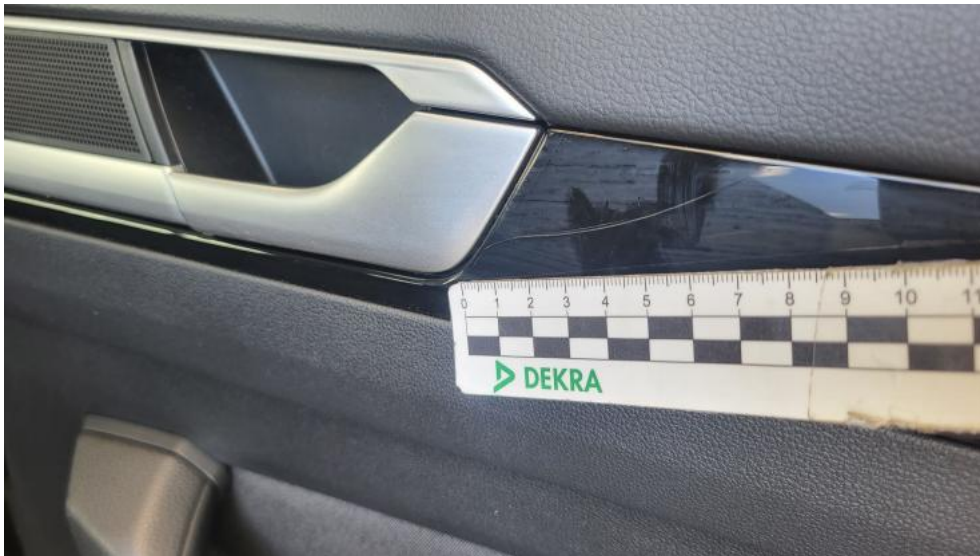
**Photo 67.**

Tapicerka drzwi tylnych P - Rysa/odprysk 1

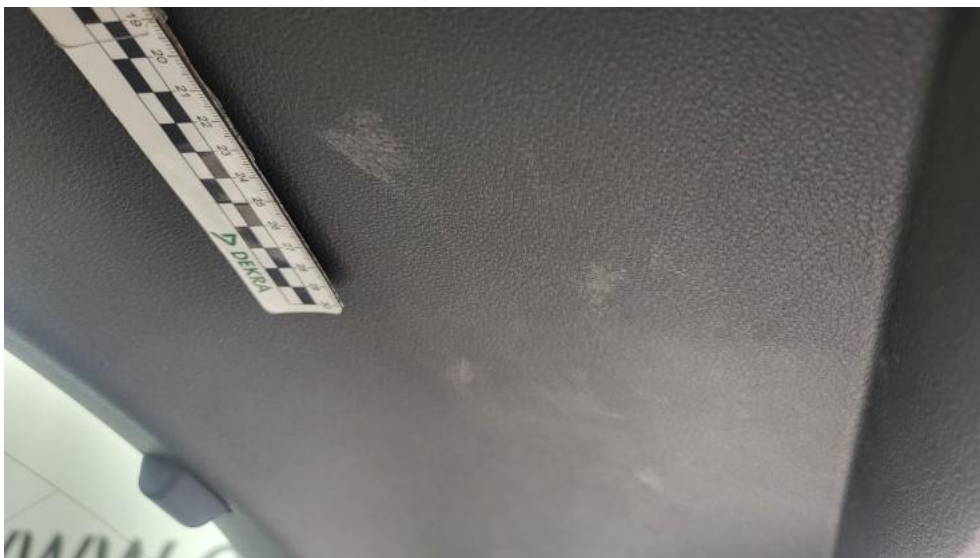
**Photo 68.**

Wykładzina pokrywy tylnej - Rysa/odprysk 1
