DEKRA's commission No. : PKOL(W)/LODZ/38375/25/05/27  
commission/ damage No. : 22/034774  
Date of commission: 27-05-2025

**DEKRA Poland - Headquarters**  
02-673 Warszawa, ul. Konstruktorska 12A

| Manufacturer | SKODA |
| Model | Fabia III Kombi 14-18 |

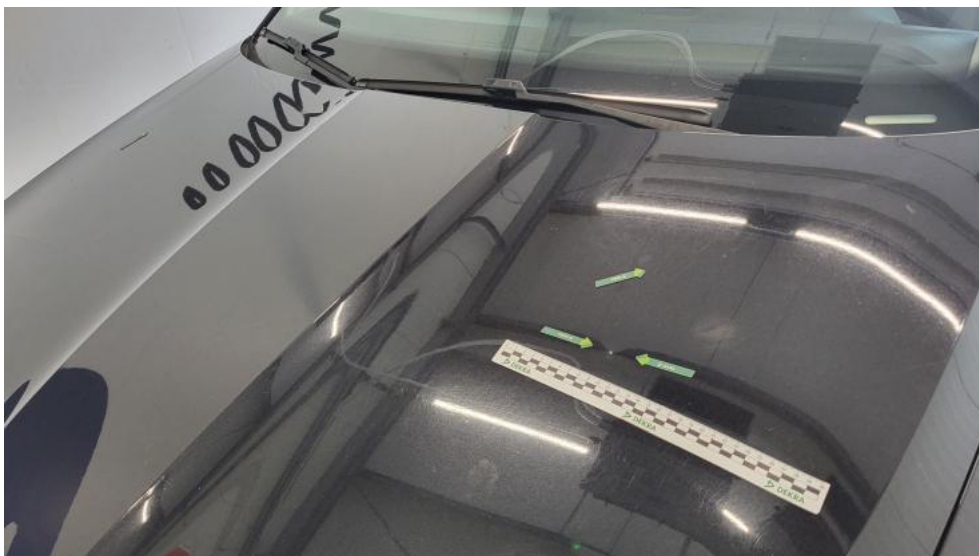
Pokrywa komory silnika - Wgniecenie/odkształcenie 1

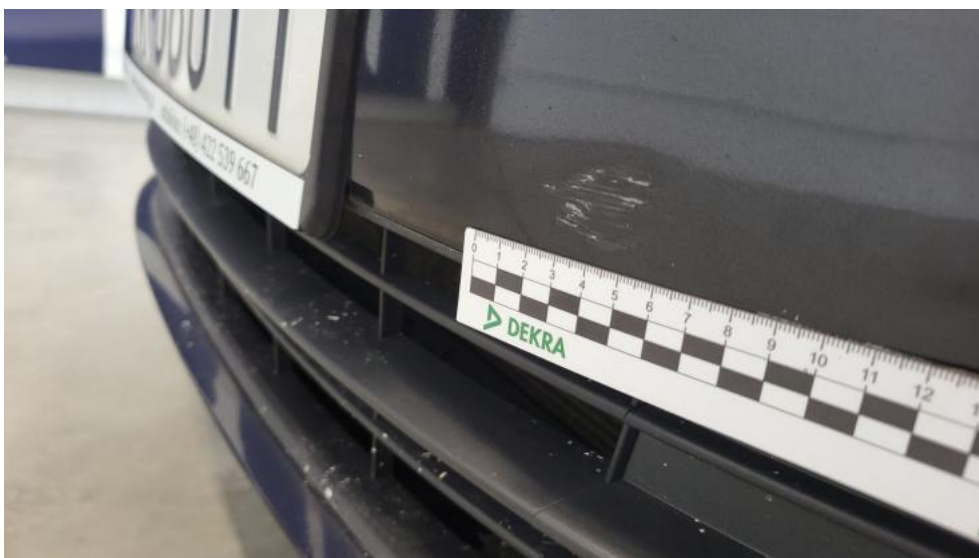
Zderzak - Rysa/odprysk 1

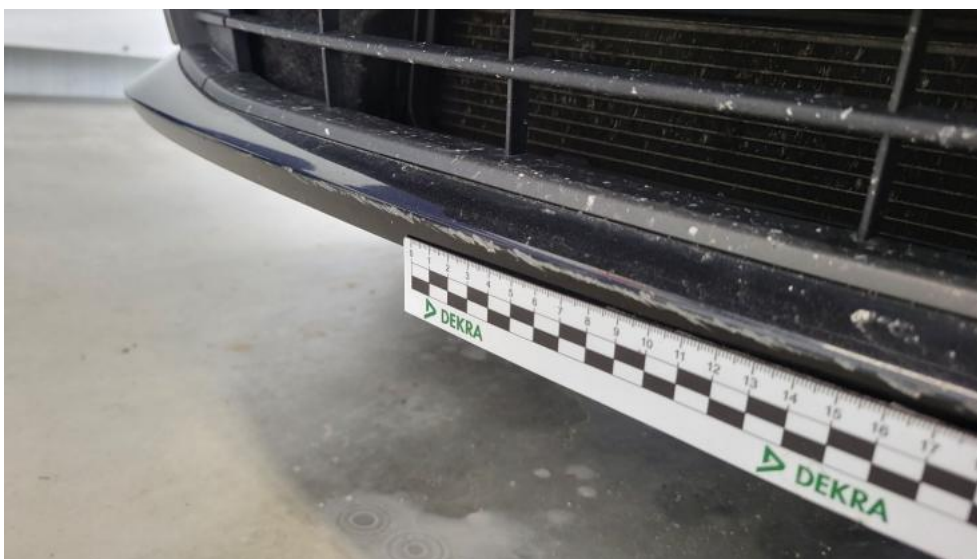
Zderzak - Rysa/odprysk 2

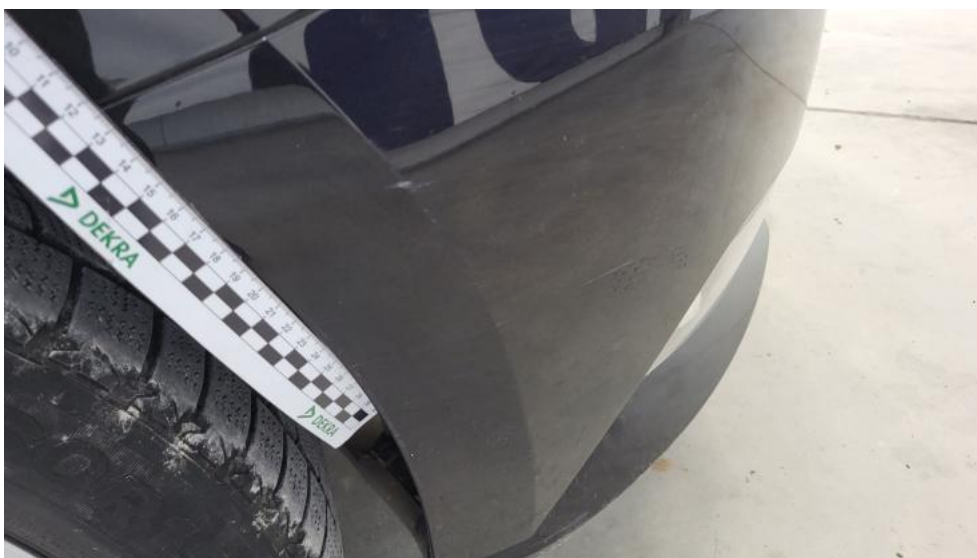
Zderzak() - Rysa/odprysk 3

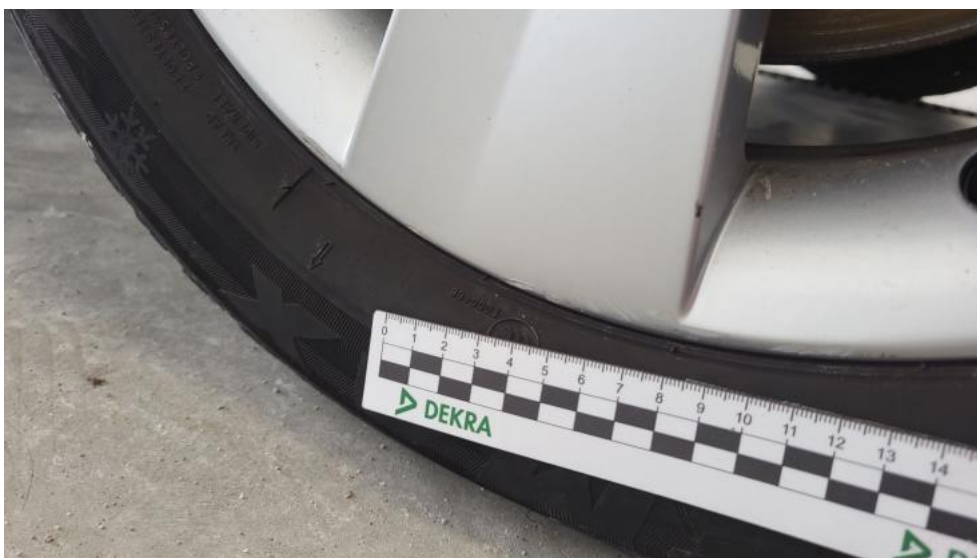
Felga aluminiowa przednia P - Rysa/odprysk 1

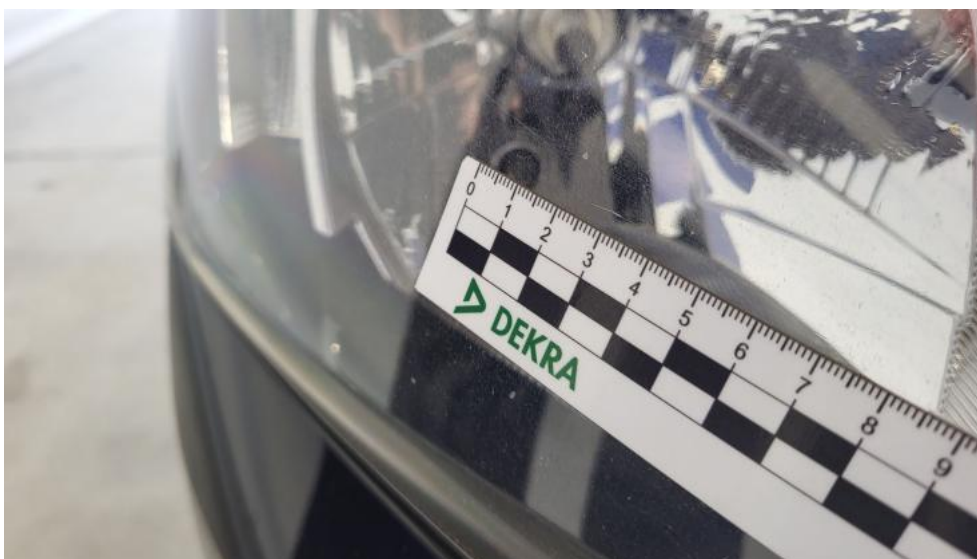
Reflektor P - Rysa/odprysk 1

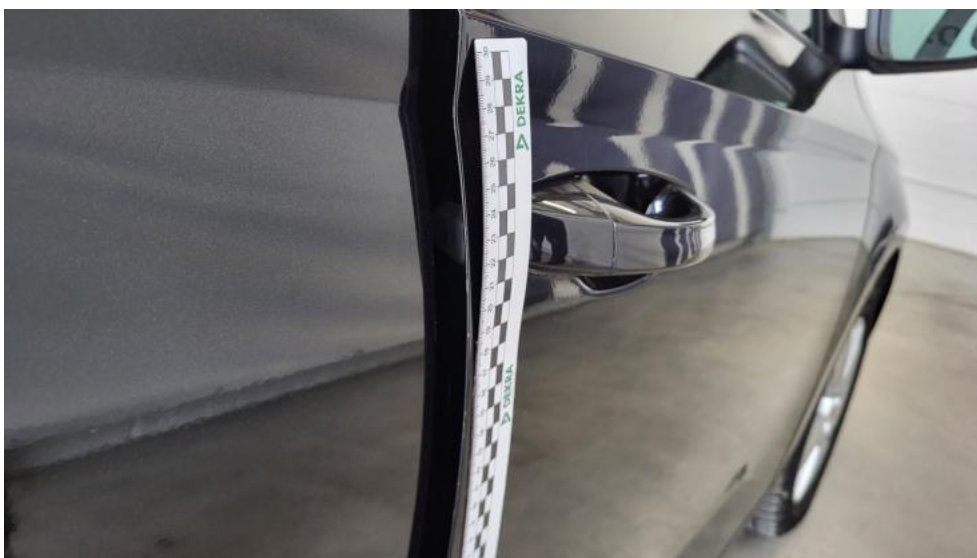
Drzwi przednie P - Rysa/odprysk 1

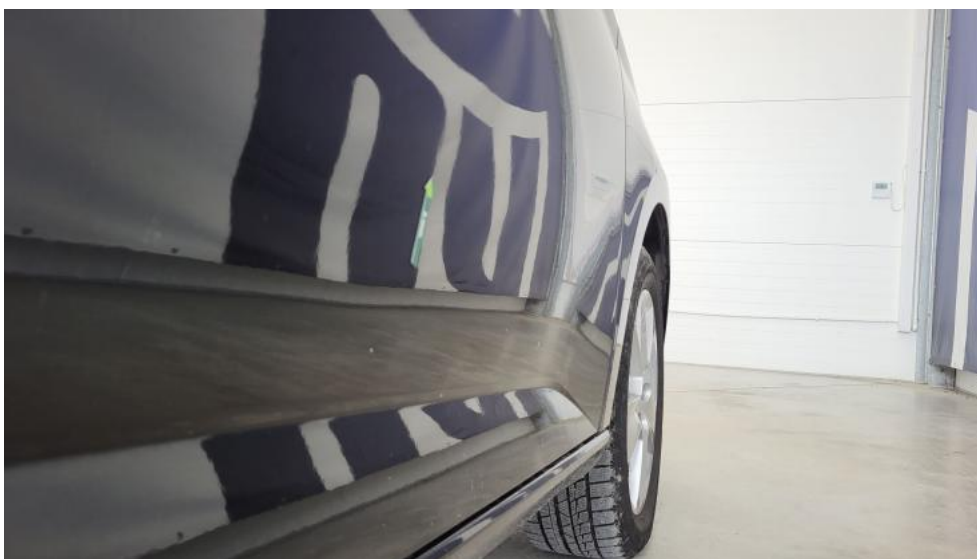
Drzwi przednie P - Wgniecenie/odkształcenie 1

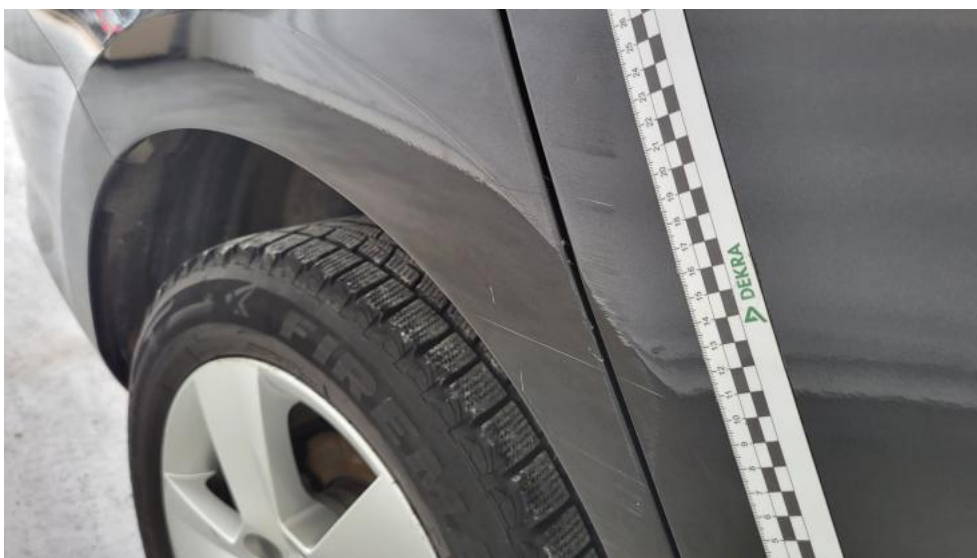
Drzwi tylne P - Rysa/odprysk 1

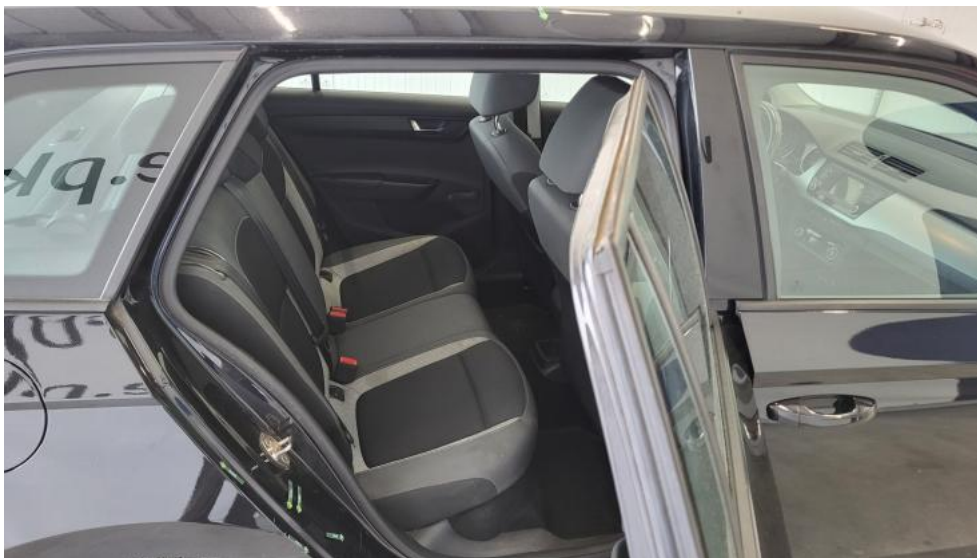
Błotnik tylny P / Ściana boczna P - Wgniecenie/odkształcenie 1

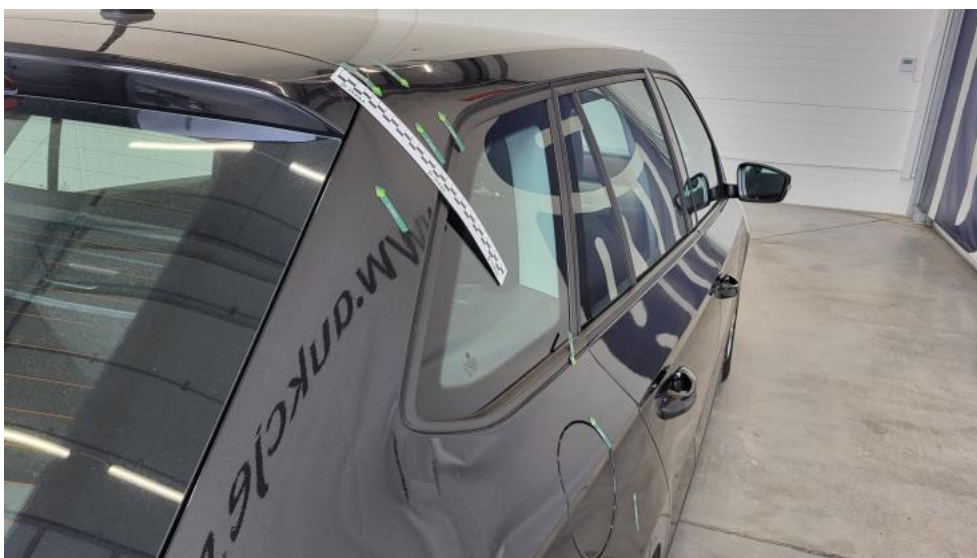
Błotnik tylny P / Ściana boczna P - Wgniecenie/odkształcenie 2

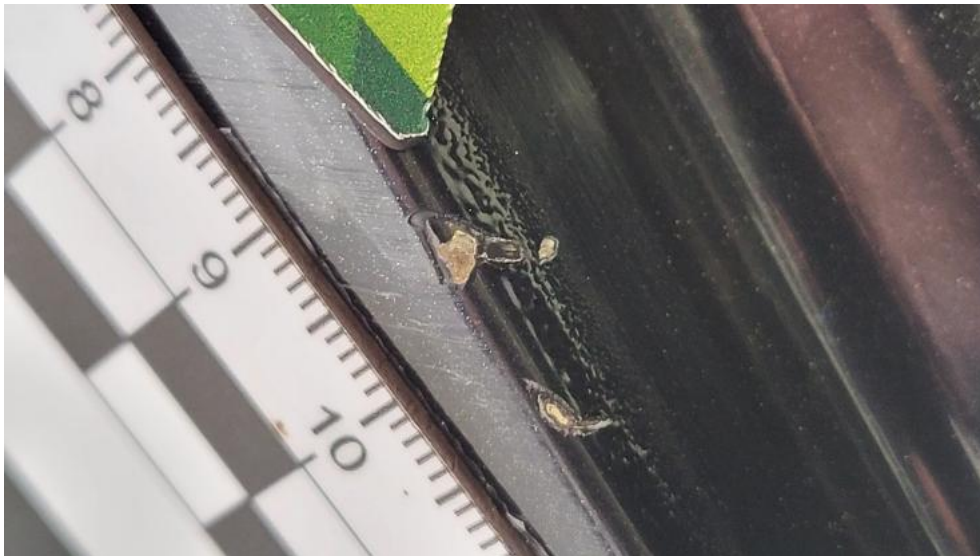
Błotnik tylny P / Ściana boczna P - Inne 1

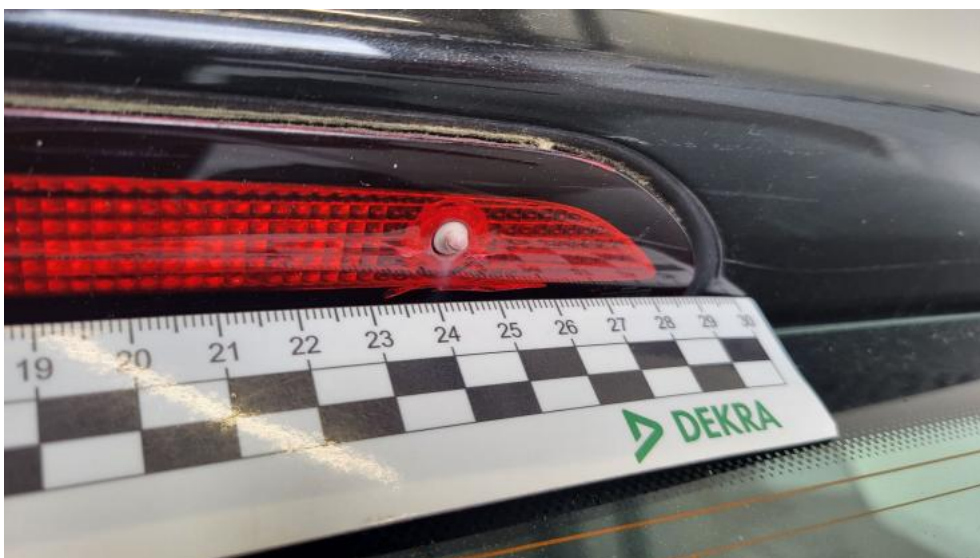
Dodatkowa lampa stopu - Pęknięcie/rozerwanie 1

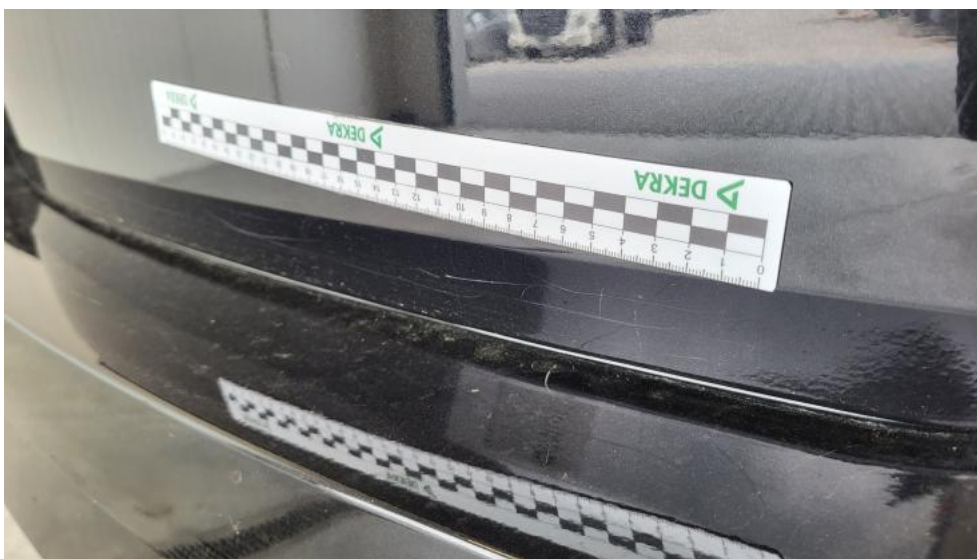
Pokrywy bagażnika - Rysa/odprysk 1

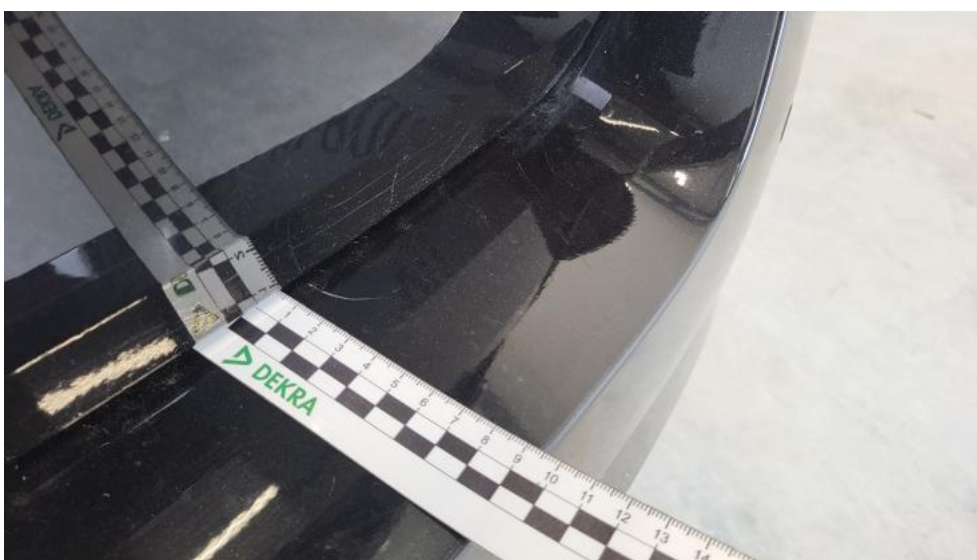
Zderzak tylny - Rysa/odprysk 1

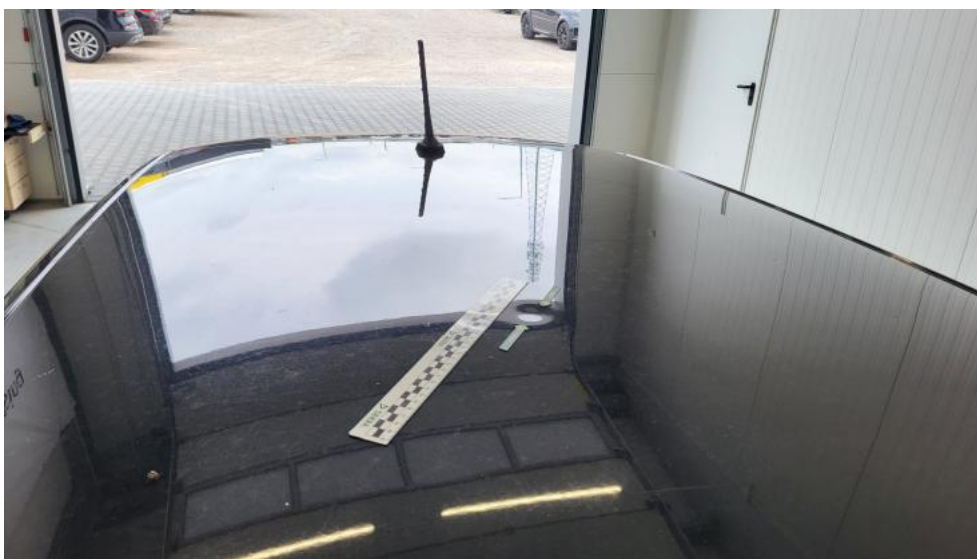
Dach - Wgniecenie/odkształcenie 1

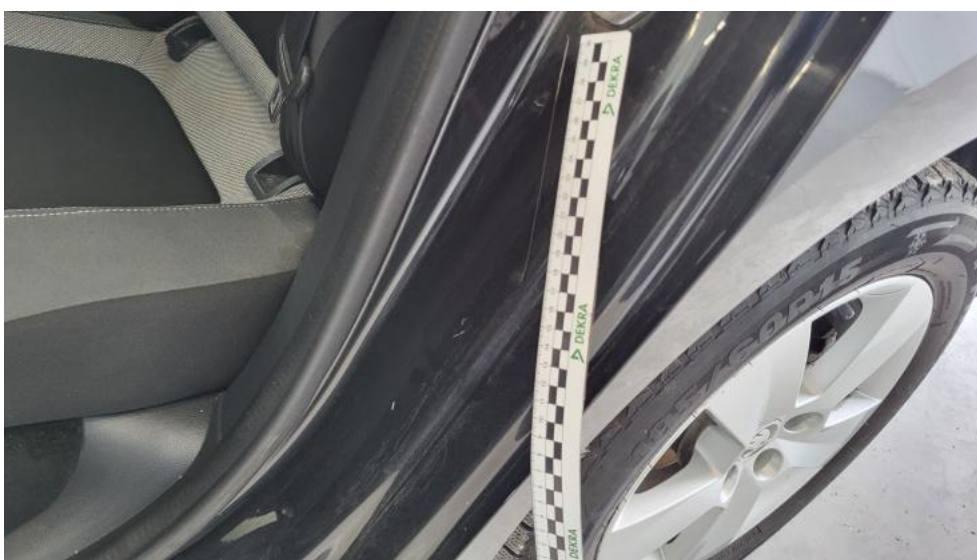
Ścianka tylna L / Ścianka boczna L - Rysa/odprysk 1

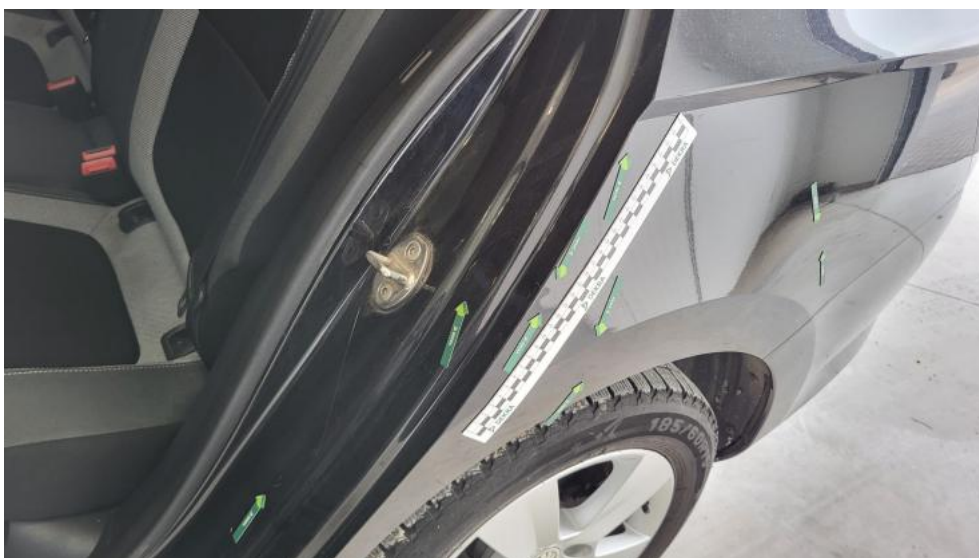
Błotnik tylny L / Ściana boczna L - Wgniecenie/odkształcenie 2

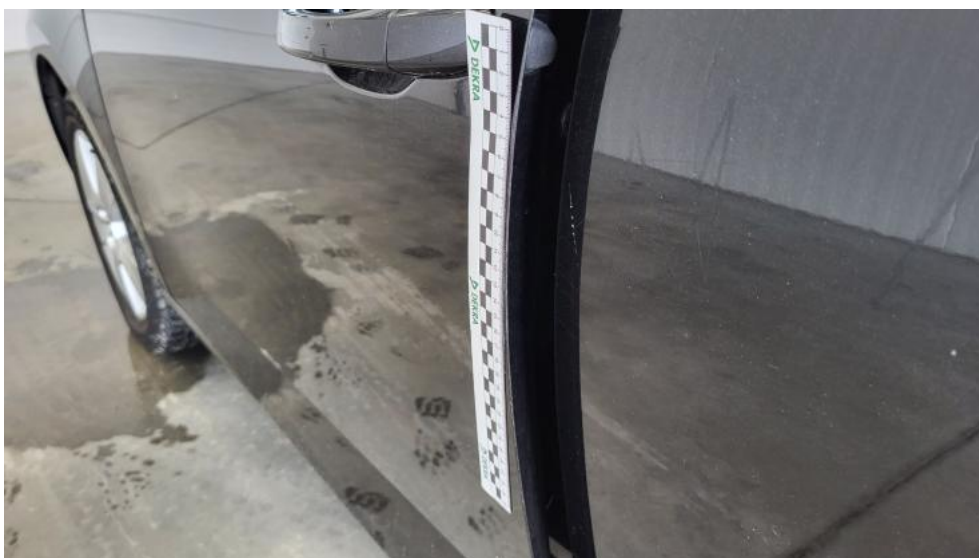
Drzwi przed L - Rysa/odprysk 1

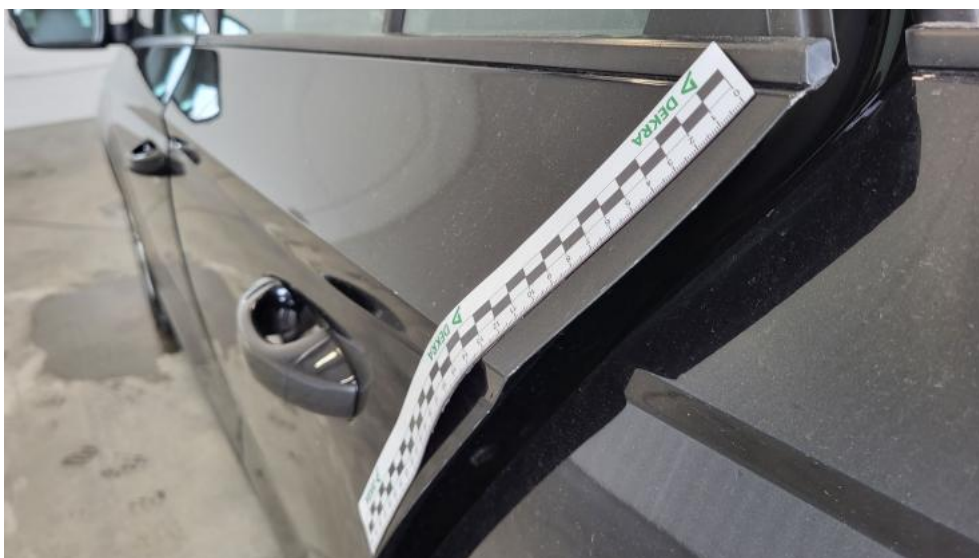
Drzwi tylne L - Rysa/odprysk 1

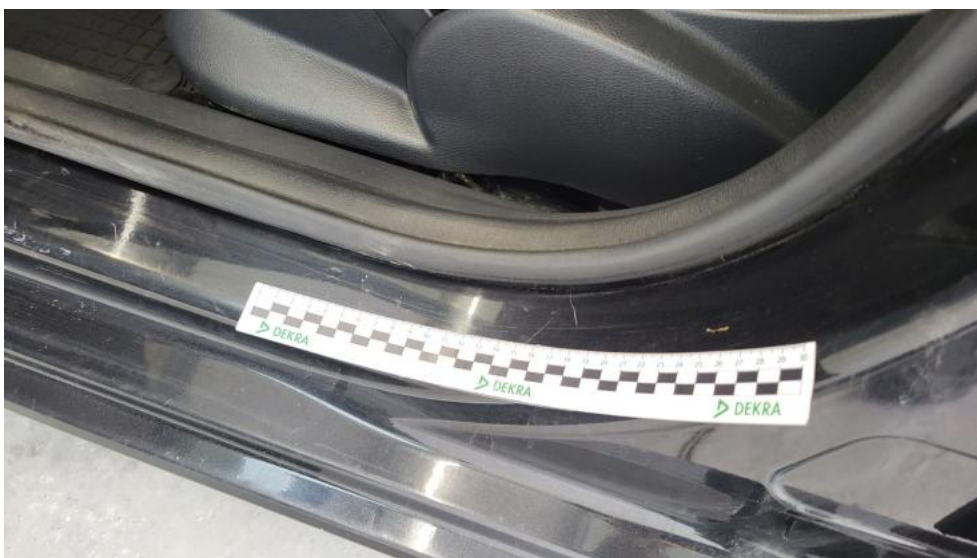
Próg L - Rysa/odprysk 1

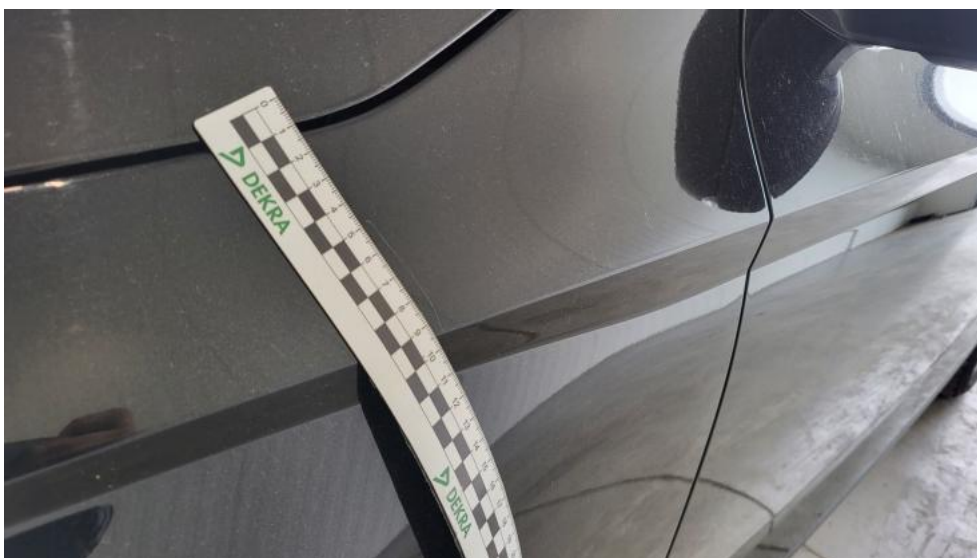
Łotnik przedni L - Rysa/odprysk 1

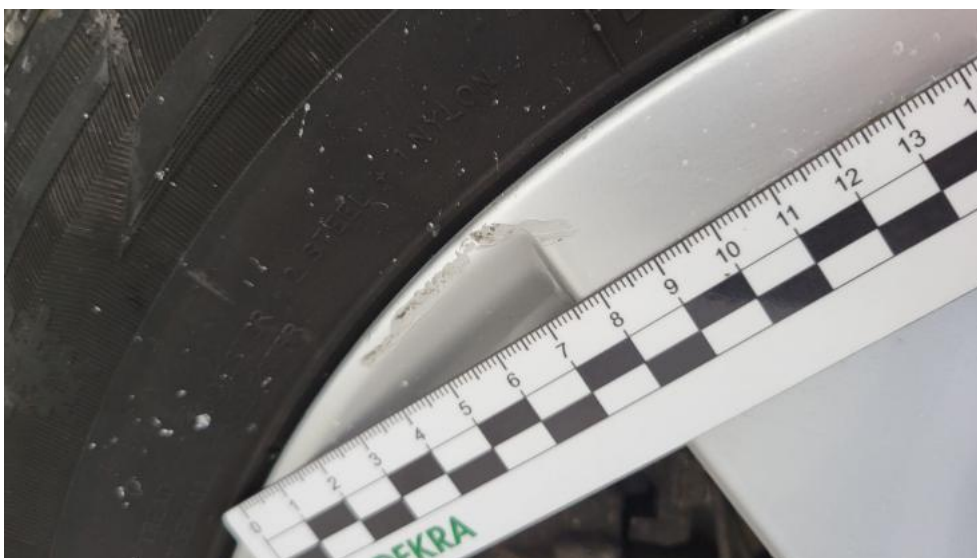
Felga Aluminiowa przednia L - Rysa/odprysk 1

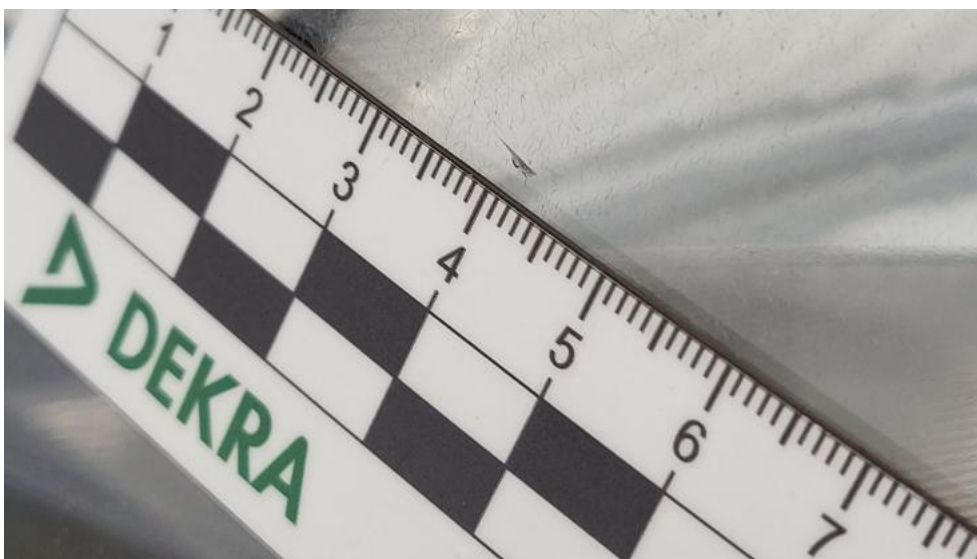
Reflektor L - Pęknięcie/rozerwanie 1

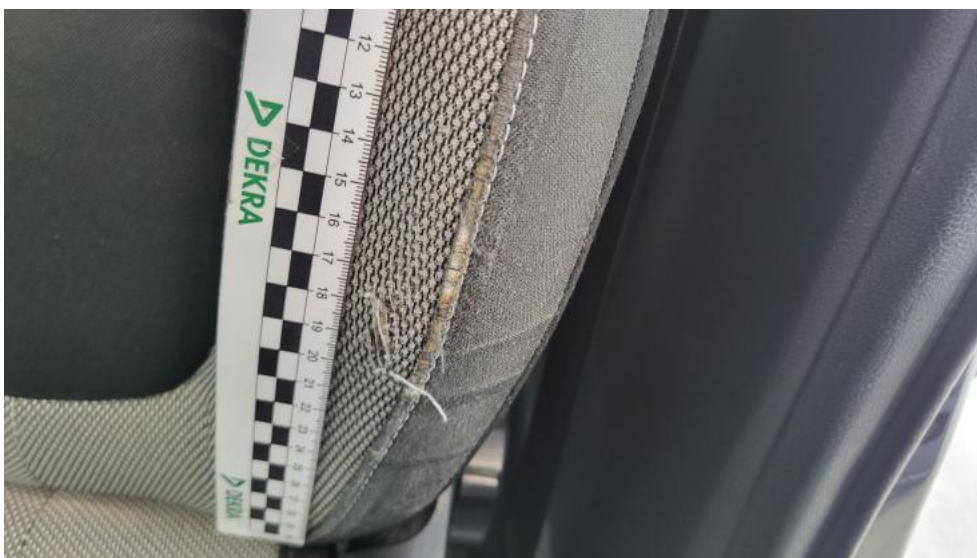
Fotel prz. lew. - Pęknięcie/rozerwanie 1

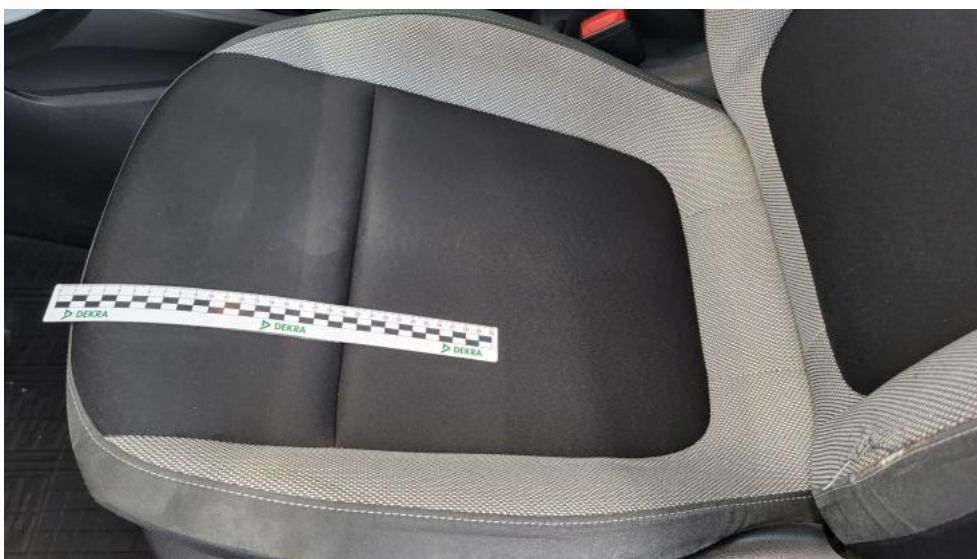
Fotel prz. lew. - Inne 1

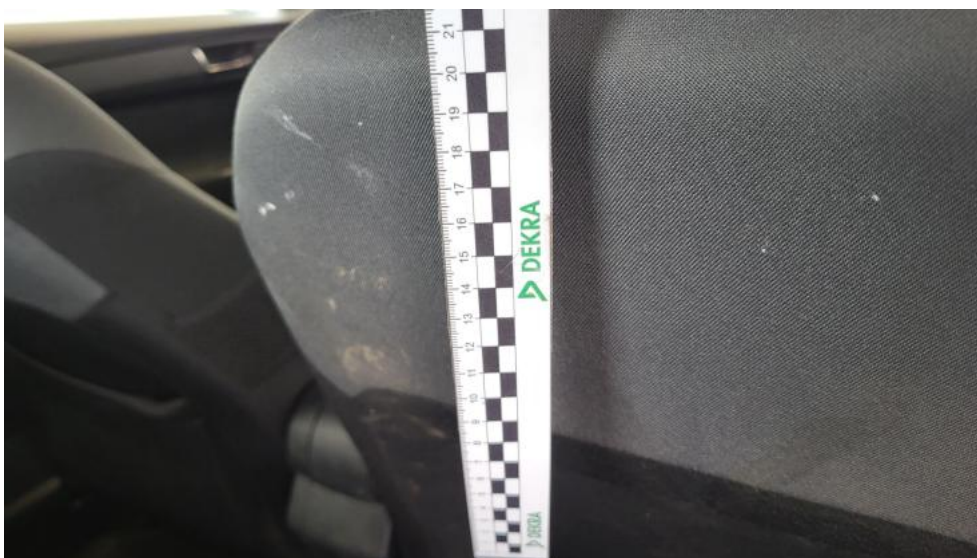
Fotel prz. praw. - Inne 1

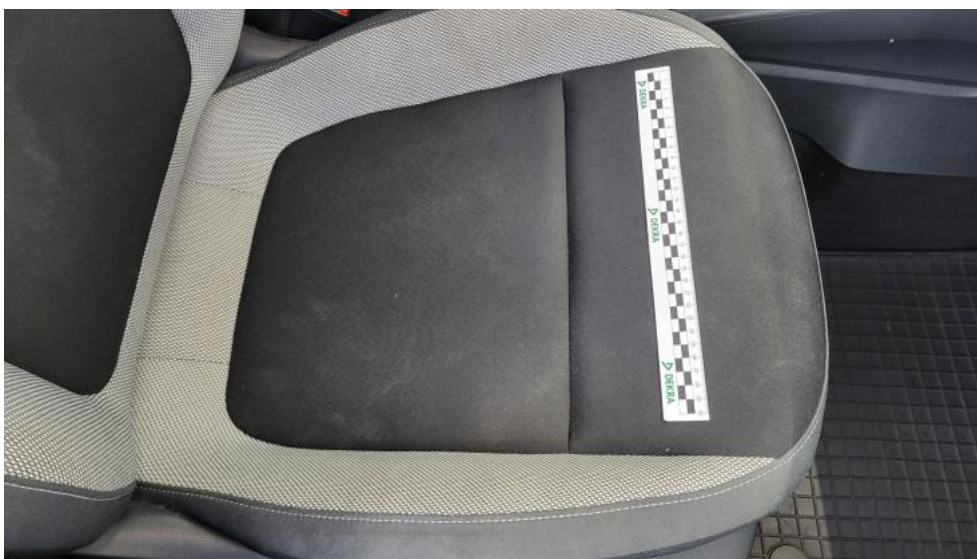
**Photo 85.**  
Fotel prz. praw. - Inne 2

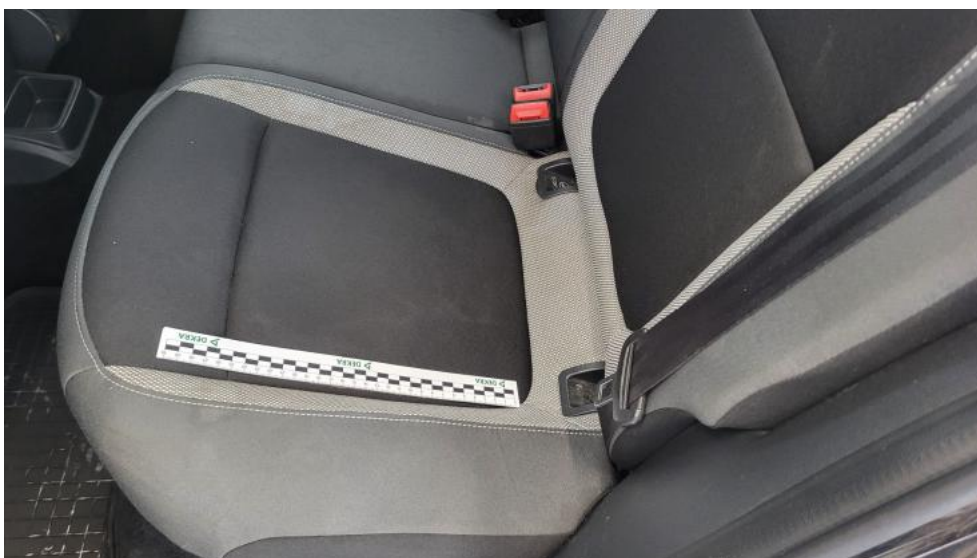
**Photo 86.**  
Kanapa tyl. - Inne 1

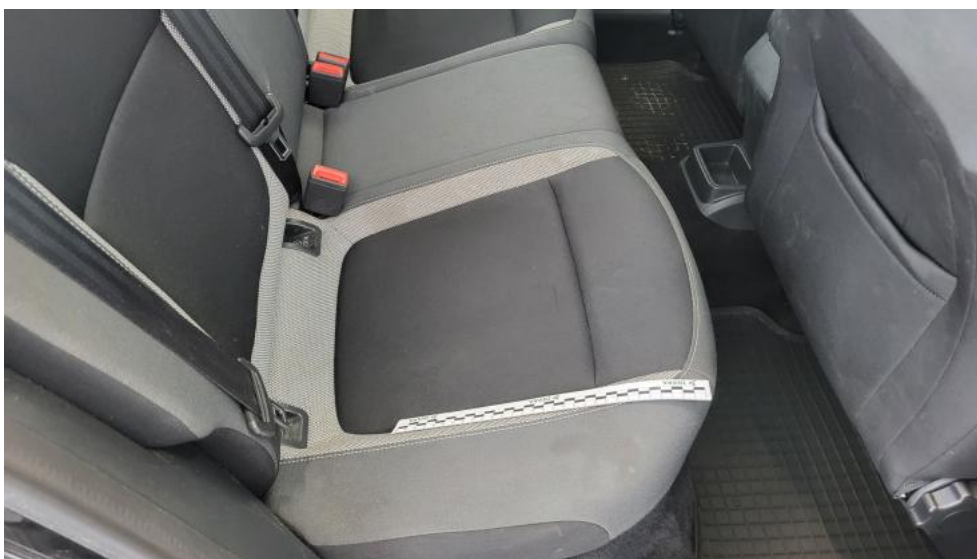
**Photo 87.**  
Kanapa tyl. - Inne 2

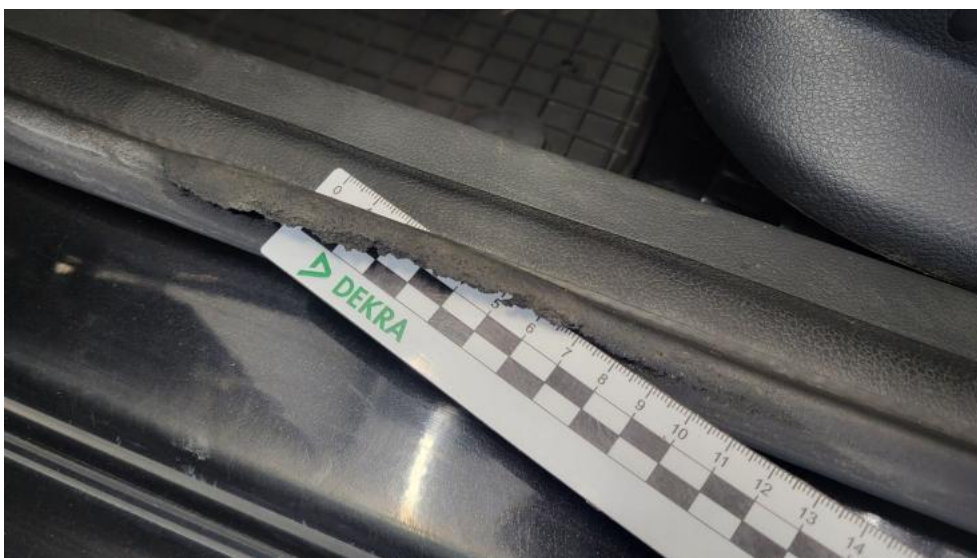
**Photo 88.**  
Uszczelka drzwi przednich L - Pęknięcie/rozerwanie 1

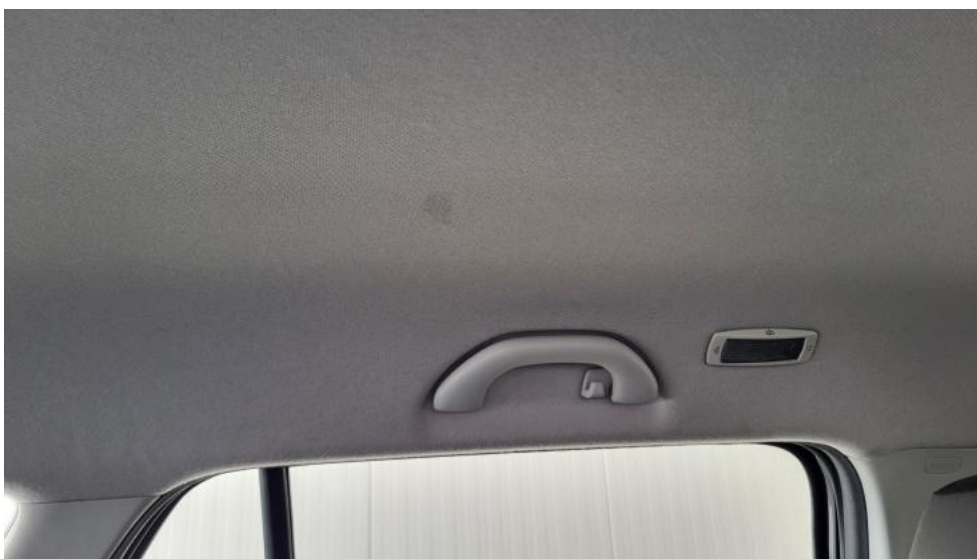
Podsufitka - Inne 1

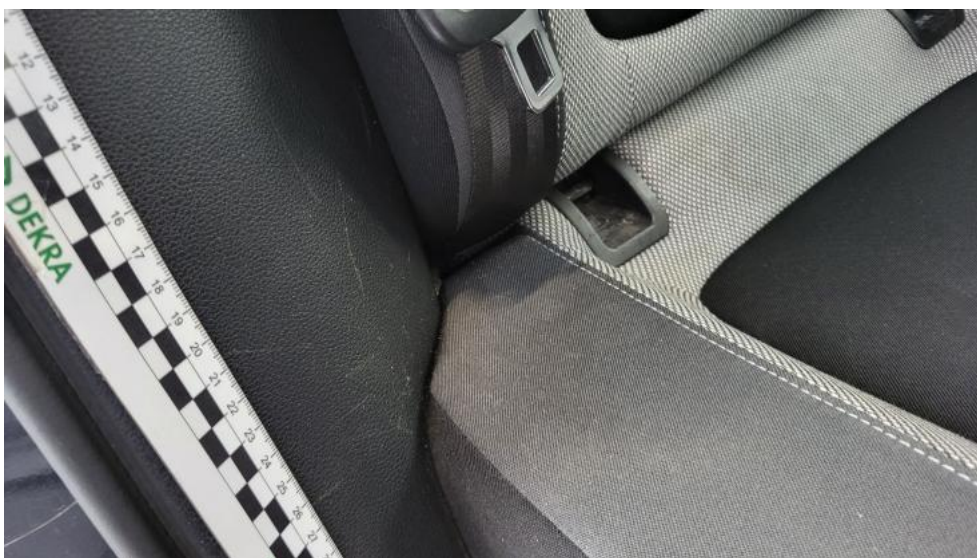
Wykładzina(y) słupka tylnego P - Rysa/odprysk 1
